# Asbestinventarisatetest

Vreehof 17, 2370 Arendonk

Attestnummer : 20260312-000243.000

**Niet-asbestveilig**

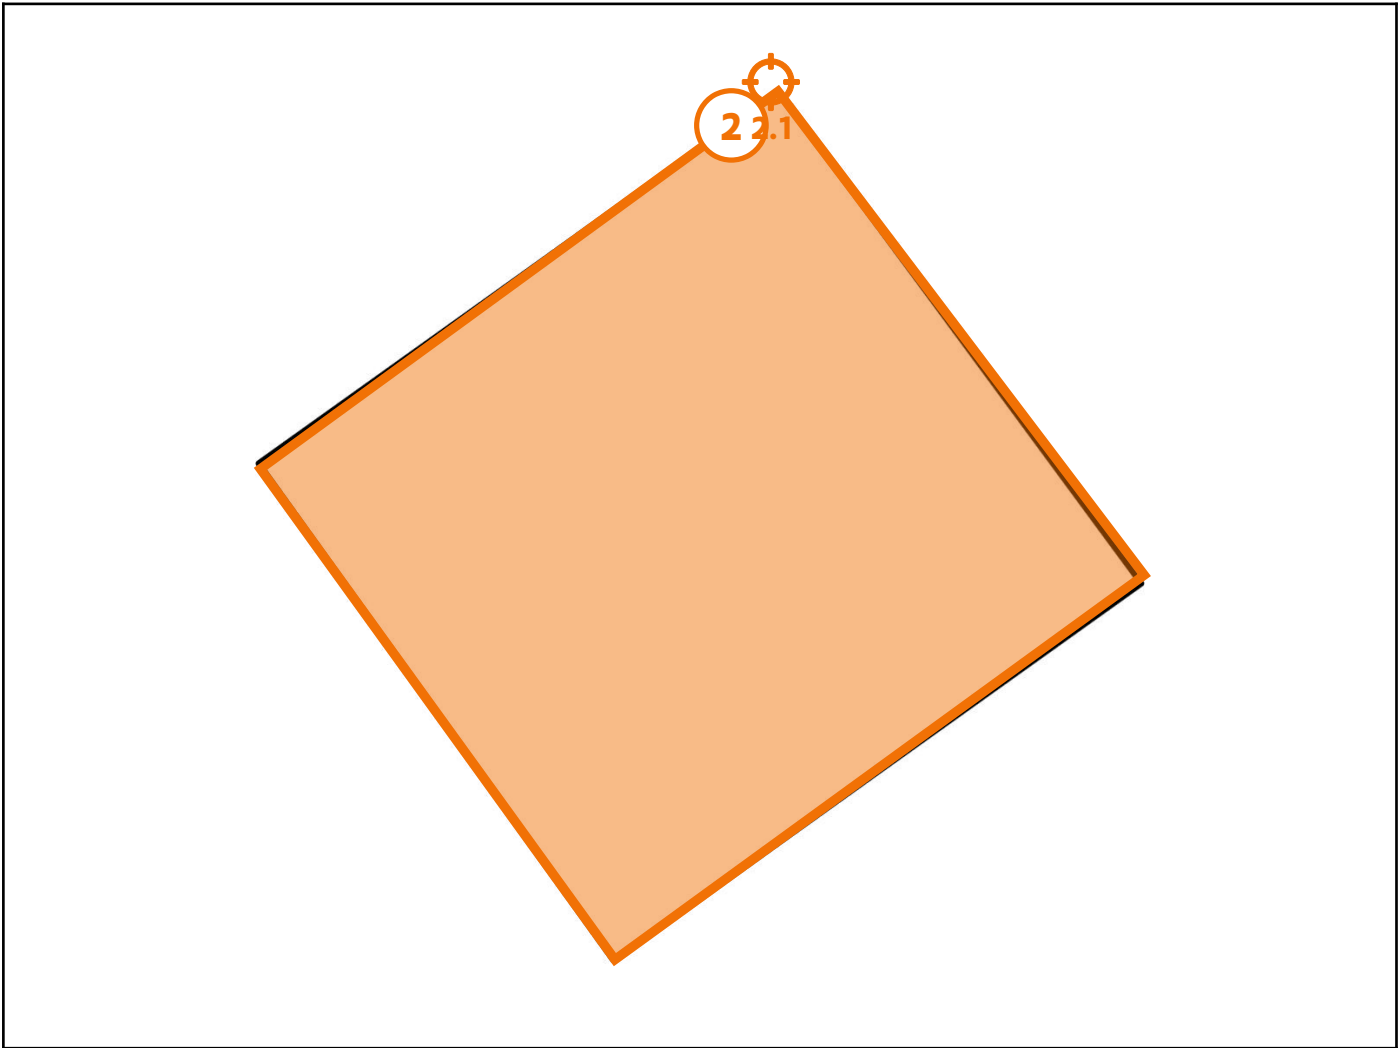
## Plan 2.1: Tuinhuis plan

| Beschrijving | Type | Actie |
|---|---|---|
| 2. Golfplaten tuinhuis | Asbestmateriaal | <a href="#">Verwijderen</a> |
| 2.1 Code: 4 | Puntmonster | - |

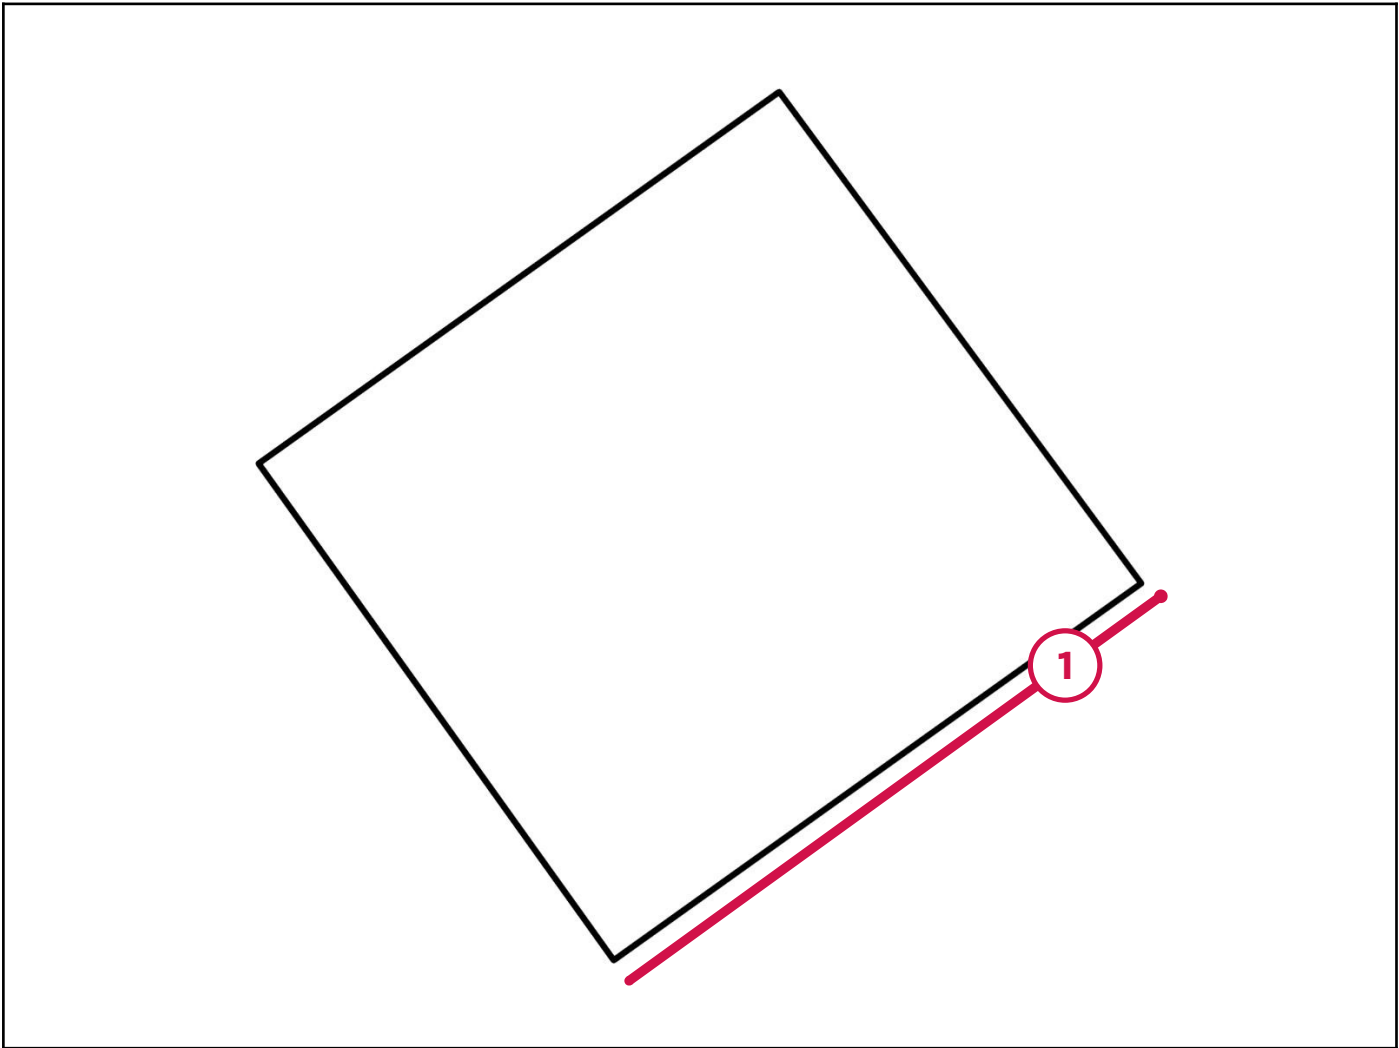
## Plan 2.2: Tuinhuis plan

| Beschrijving | Type | Actie |
|---|---|---|
| 1. Slib/sediment dakgoot | Asbestmateriaal | Dringend verwijderen |

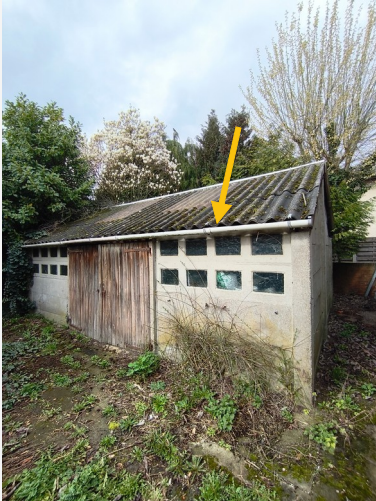
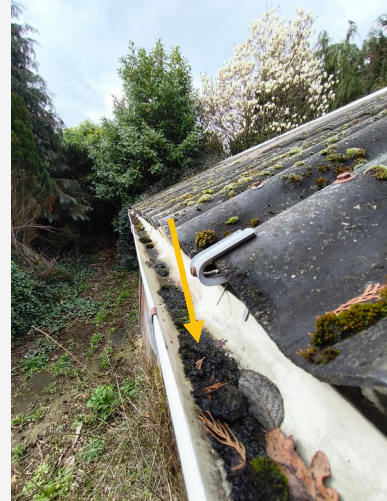
Het asbestmateriaal valt onder de mijlpaal van 2040.

**Dringend verwijderen**

| Beschrijving | Slib/sediment dakgoot |
| Bron van de resten | Golfplaten |
| Gebondenheid resten | Niet hecht |
| Hoeveelheid (gewicht - aantal) | <ul style="list-style-type: none"><li>• 4,00 kg - 1 stuk</li></ul> |
| Identificatiemethode | De asbestdeskundige beoordeelt het materiaal als asbestverdacht en dus asbesthoudend, en dit zonder monstername. |

- Verwijder het asbestafval.
- Voer bijkomende staalname(s) uit.

- Eenvoudige handelingen: mag via doe-het-zelf of door werknemer(s) met opleidingsattest eenvoudige handelingen  
Reinig de dakgoten om asbesthoudend sediment of slib te verwijderen.

Dit kan aanleiding geven tot blootstelling, gebruik standaard dragen van de nodige wegwerp beschermingsmiddelen FFP 3 masker , handschoenen en tyvec CAT III type 5-6

Voor verwijdering het slib extra bevochtigen of fixeren om stof te voorkomen , niet breken om stof te beperken .

Schep het mos in dubbel plastic zak , sluit dit luchtdicht af , en breng dit naar een erkend verwerker . Slib behoort tot niet hechtgebonden afval.

Reinig de dakgoot en het gebruikt materiaal met overvloedig water.

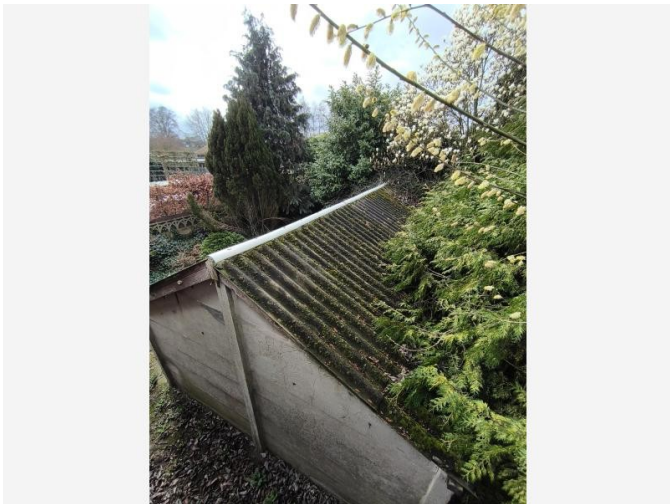
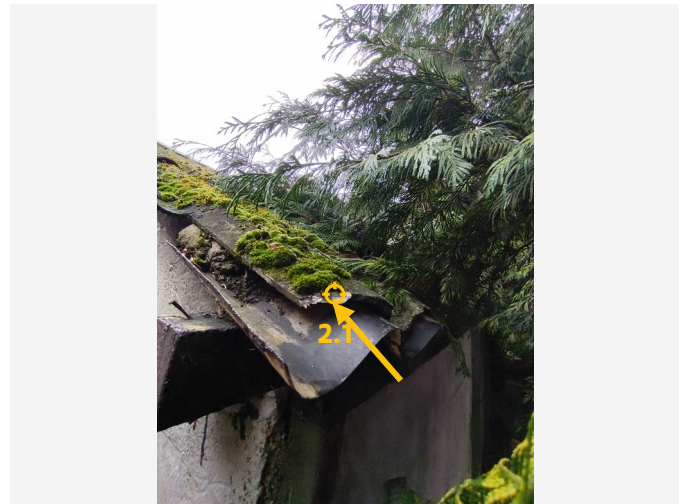
Het asbestmateriaal valt onder de mijlpaal van 2034.

Verwijderen

| Eindbeoordeling materiaalarisico | Verhoogd materiaalarisico en/of verhoogde kans op vezelvrijgave |

| Gebondenheid | Categorie 1: hechtgebonden in oorsprong |
| Asbestsoort (vezeltype) | Alleen chrysotiel aanwezig |
| Toestand van het materiaal | Matig beschadigd, matig verweerd |

| # | Type | Referentie | Resultaat |
|---|---|---|---|
| 2.1 | Puntmonster | 4 | Chrysotiel |

| Beschrijving | Golfplaten tuinhuis |
| Totale oppervlakte | 35,00 m <sup>2</sup> |

- Verwijder dit asbestmateriaal zo snel mogelijk. Volg de toestand goed op.
- Hemelwater dat afspoelt van asbestcement daken of gevels kan asbestdeeltjes bevatten. Gebruik het enkel voor gesloten circuits (bv. spoelen toiletten). Reinig na het vervangen van het dak of de gevel de dakgoten en regenwaterput of -ton om asbesthoudend sediment of slib te verwijderen

- Eenvoudige handelingen: mag via doe-het-zelf of door werknemer(s) met opleidingsattest eenvoudige handelingen  
EH via doe-het zelf Standaard dragen van de nodige wegwerp beschermingsmiddelen FFP 3 masker , handschoenen en tyvec CAT III type 5-6 , afwasbaar schoeisel Indien mogelijk de ondervloer afdekken , golfplaten voorzichtig verwijderen, extra fixeren, niet breken , niet gooien, onmiddellijk dubbel verpakken , luchtdicht afsluiten of voorzichtig in container met asbest bag plaatsen. Voldoende benevelen/bevochtigen tijdens de duur van de werken. Indien golfplaten in slechte staat zijn en kans bestaat op breken : Eenvoudige handeling opgeleid personeel , alle werknemer(s) moeten wel beschikken over een opleidingsattest eenvoudige handelingen 8u Voor hechtgebonden toepassingen: Bij verwijdering door doe-het-zelf moet men dit afval dubbel en luchtdicht verpakt aandienen bij het gemeentelijk recyclagepark. Men raadpleegt best op voorhand de voorwaarden van het recyclagepark. Zie ook link Zie <https://ovam.vlaanderen.be/wie-mag-wat->

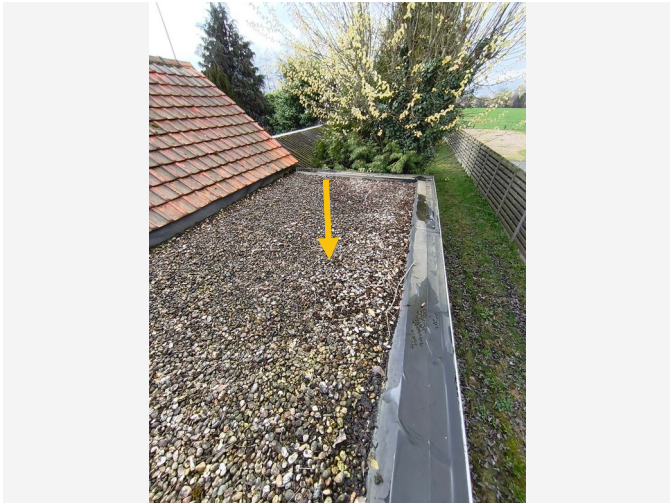
Situeringsfoto

**Reden:** Niet waarneembaar

**Uitleg van de asbestdeskundige:** Het onderdak is niet waarneembaar. Op dit ogenblik kan hiervoor in de databank geen adviesfiche voor opgesteld worden.

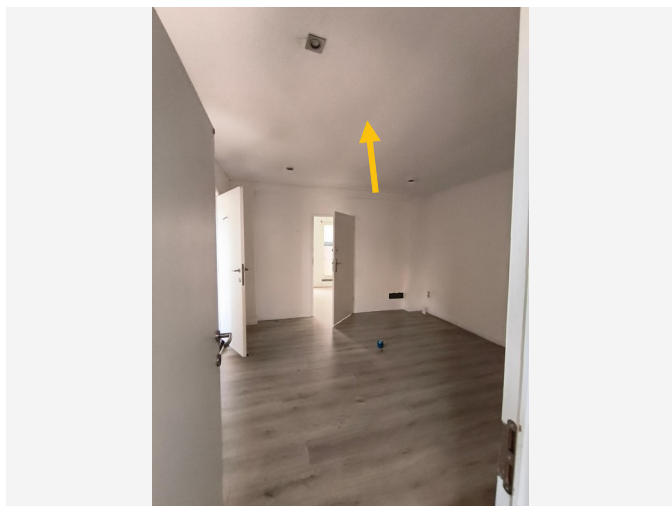
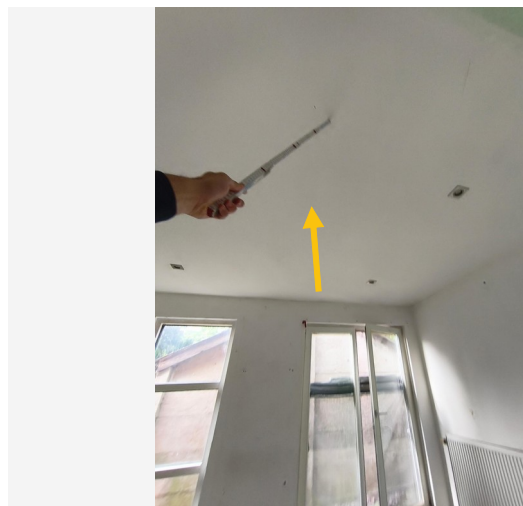
De meeste plafonds zijn afgewerkt met valse plafonds in plaatmateriaal. Het is niet duidelijk of er pleisterwerk of ander verdacht asbestmateriaal aanwezig is achter / op deze valse plafonds, het is aangewezen om bijkomend onderzoek uit te voeren bij werken. Zonder destructieve handeling is het niet mogelijk om na te gaan of er asbesthoudende materialen aanwezig zijn achter de plafond afwerking. Als bij sloop of renovatie blijkt dat er achter deze plafonds nog pleisterwerk of asbest verdachte toepassingen aanwezig zijn, moet dit bemonsterd worden.

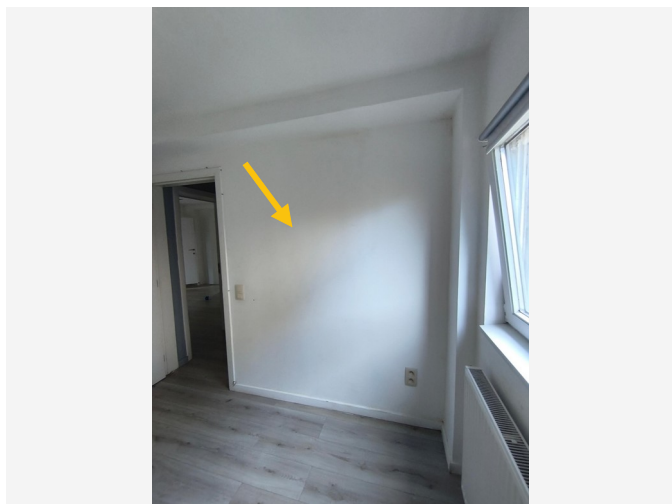
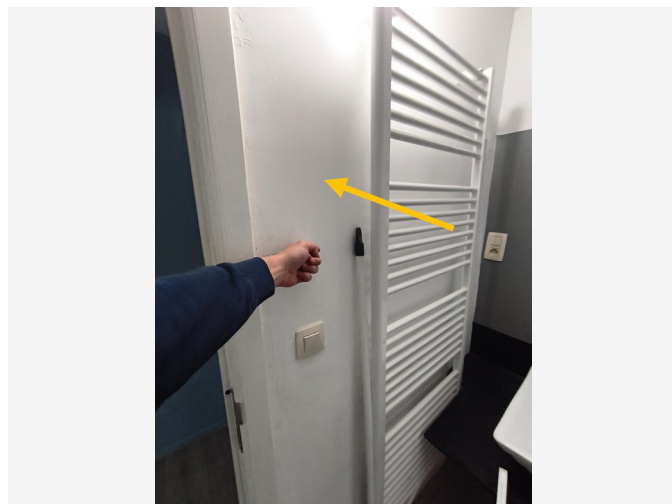
Bijna al de binnenwanden zijn afgewerkt met valse wanden. Het is niet duidelijk of er pleisterwerk of asbest toepassingen aanwezig zijn achter/op deze valse wanden, het is aangewezen om bijkomend onderzoek uit te voeren bij werken.

Zonder destructieve handeling is het niet mogelijk om na te gaan of er asbesthoudende materialen aanwezig zijn achter de wand afwerking. Als bij sloop of renovatie blijkt dat er achter deze wanden nog pleisterwerk of asbest verdachte toepassingen aanwezig zijn, moet dit bemonsterd worden.

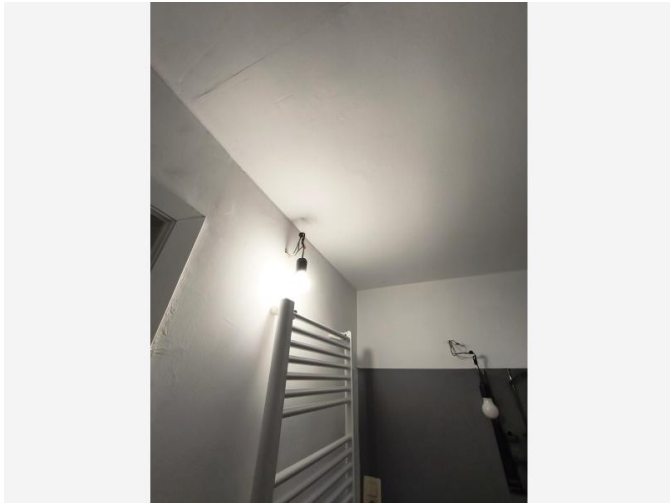
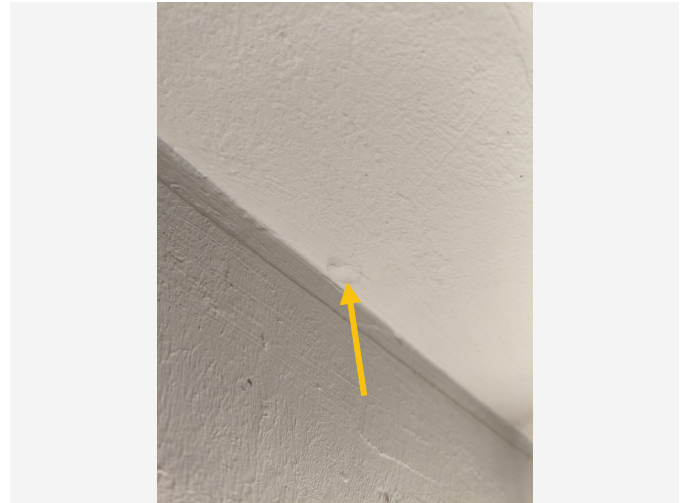
## Fiche 6: Plafondpleister

Geen asbest

| # | Type | Referentie | Resultaat |
|---|---|---|---|
| 6.1 | Mengmonster | 2 | Geen asbest |

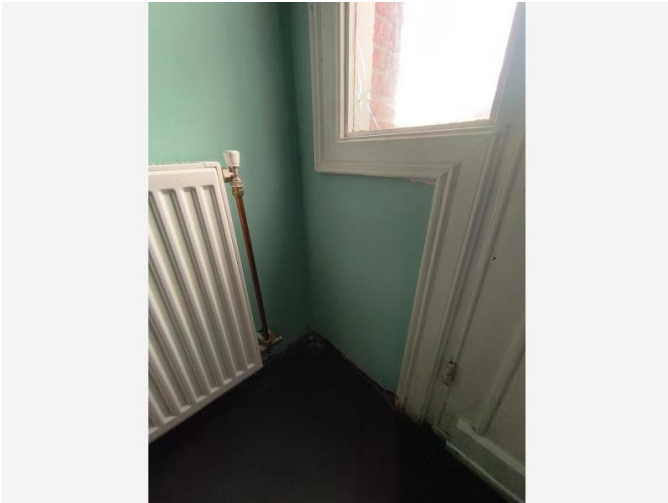
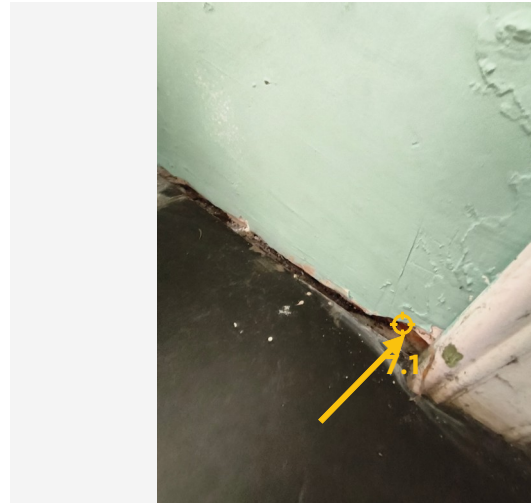
## Fiche 7: Muurpleister

Geen asbest

| # | Type | Referentie | Resultaat |
|---|---|---|---|
| 7.1 | Mengmonster | 1 | Geen asbest |

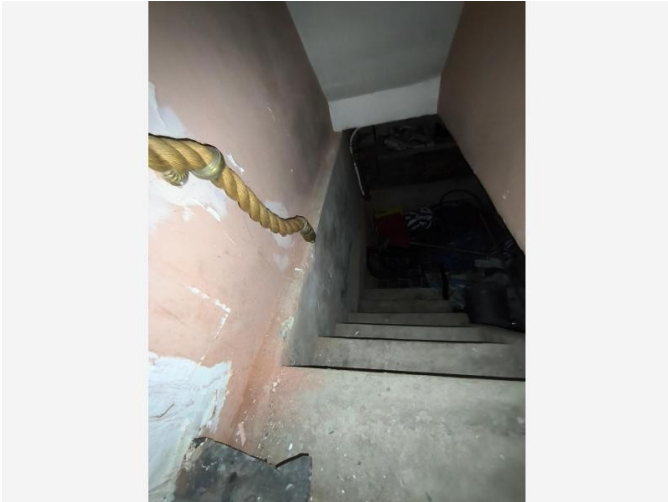
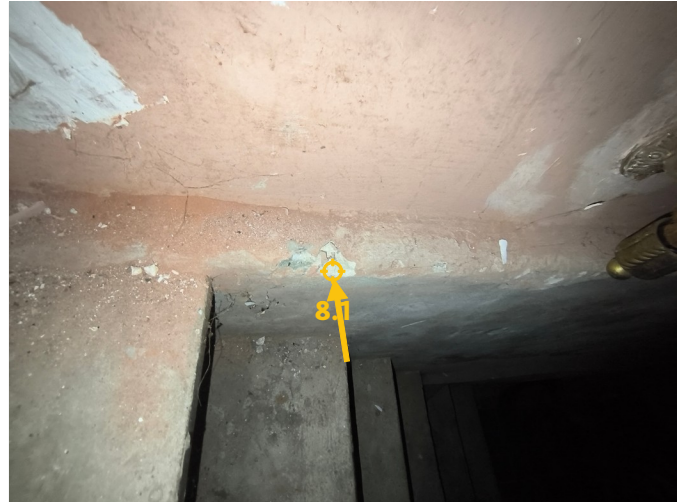
## Fiche 8: Cementering binnentoepassing (met staalname)

Geen asbest

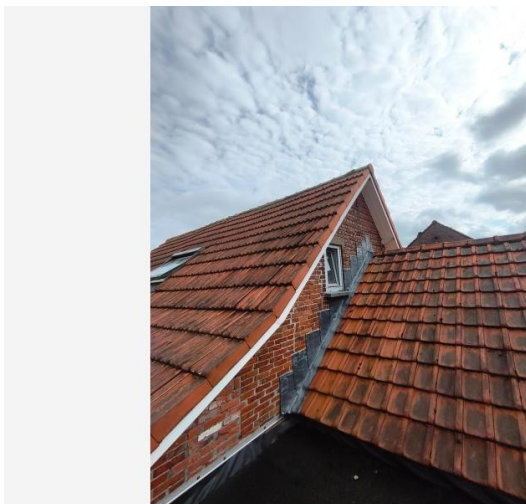
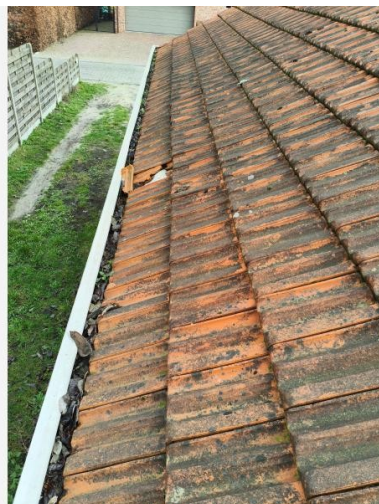
## Fiche 15: Dakbedekking hellend dak: niet verdacht.

| Beschrijving | Notitie | Terug te vinden op plannen |
|---|---|---|
| Fiche 15: Dakbedekking hellend dak: niet verdacht. | De dakbedekking wordt gecontroleerd. deze bestaat uit dakpannen en bevat geen asbest verdachte materialen. | Plan 1.7: Overzicht |
