Asbestinventarisatetest

Duffelsesteenweg 48, 2550 Kontich

Attestnummer : 20260130-000253.000

Uitgegeven op : 30.01.2026

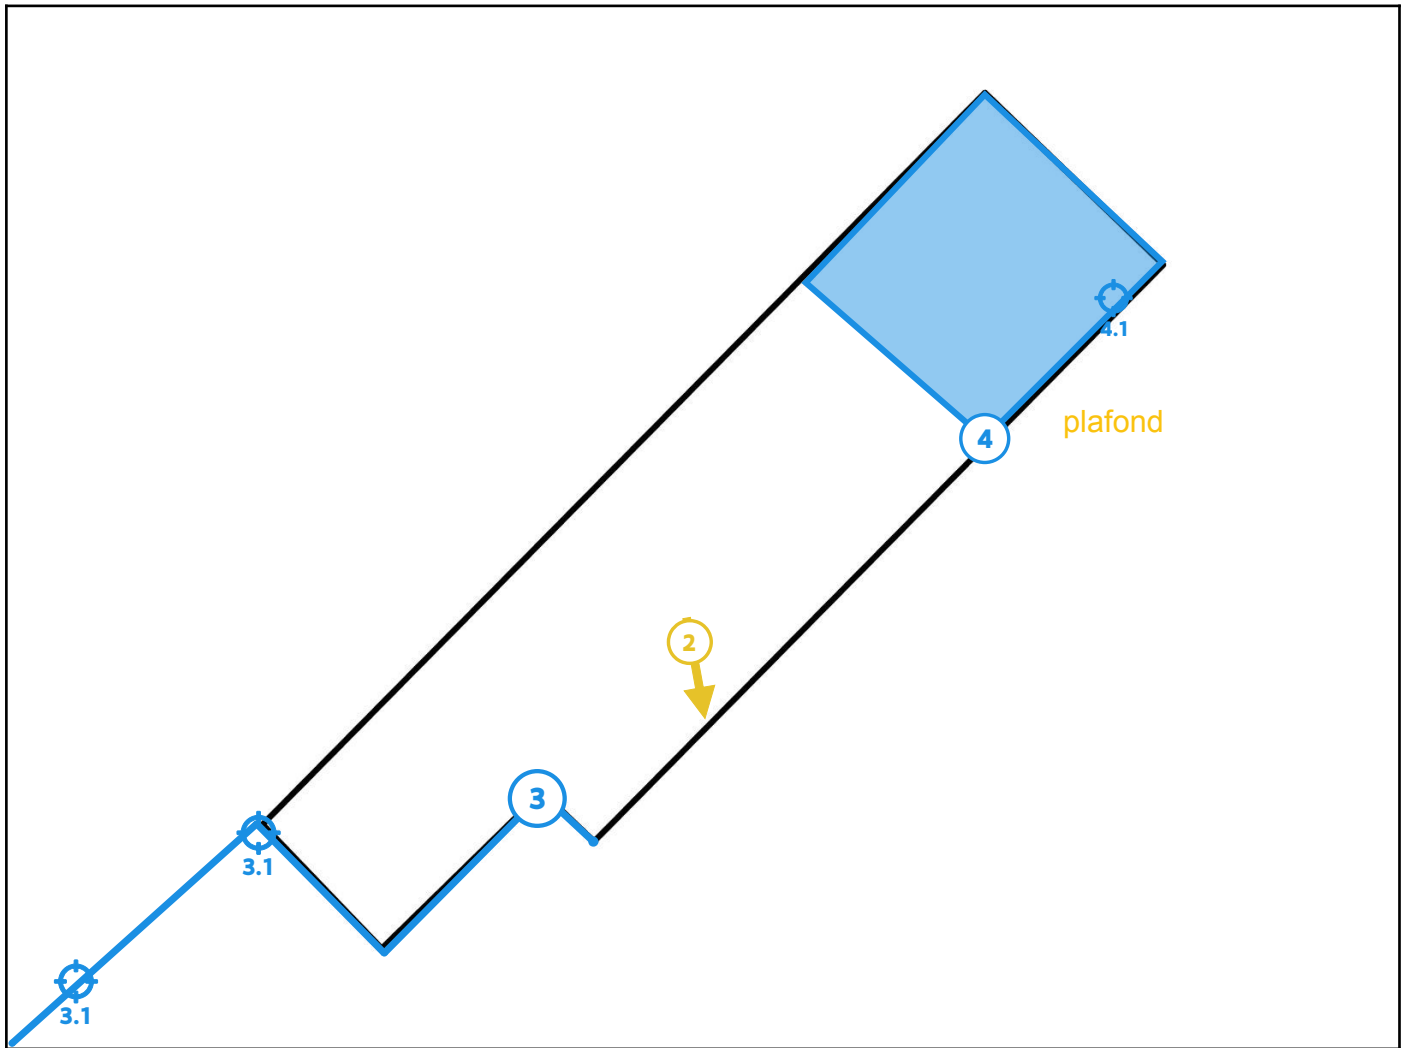
Plan 1.1: Hoofdgebouw plan V-1

Beschrijving	Type	Actie
2. Elektrische meter	Asbestmateriaal	Zorgvuldig beheren
3. Cementering scheidingsmuur & showw	Geen asbest	-
3.1 Code: 3	Mengmonster	-
4. Pleisterwerk binnenwanden	Geen asbest	-
4.1 Code: 2	Mengmonster	-

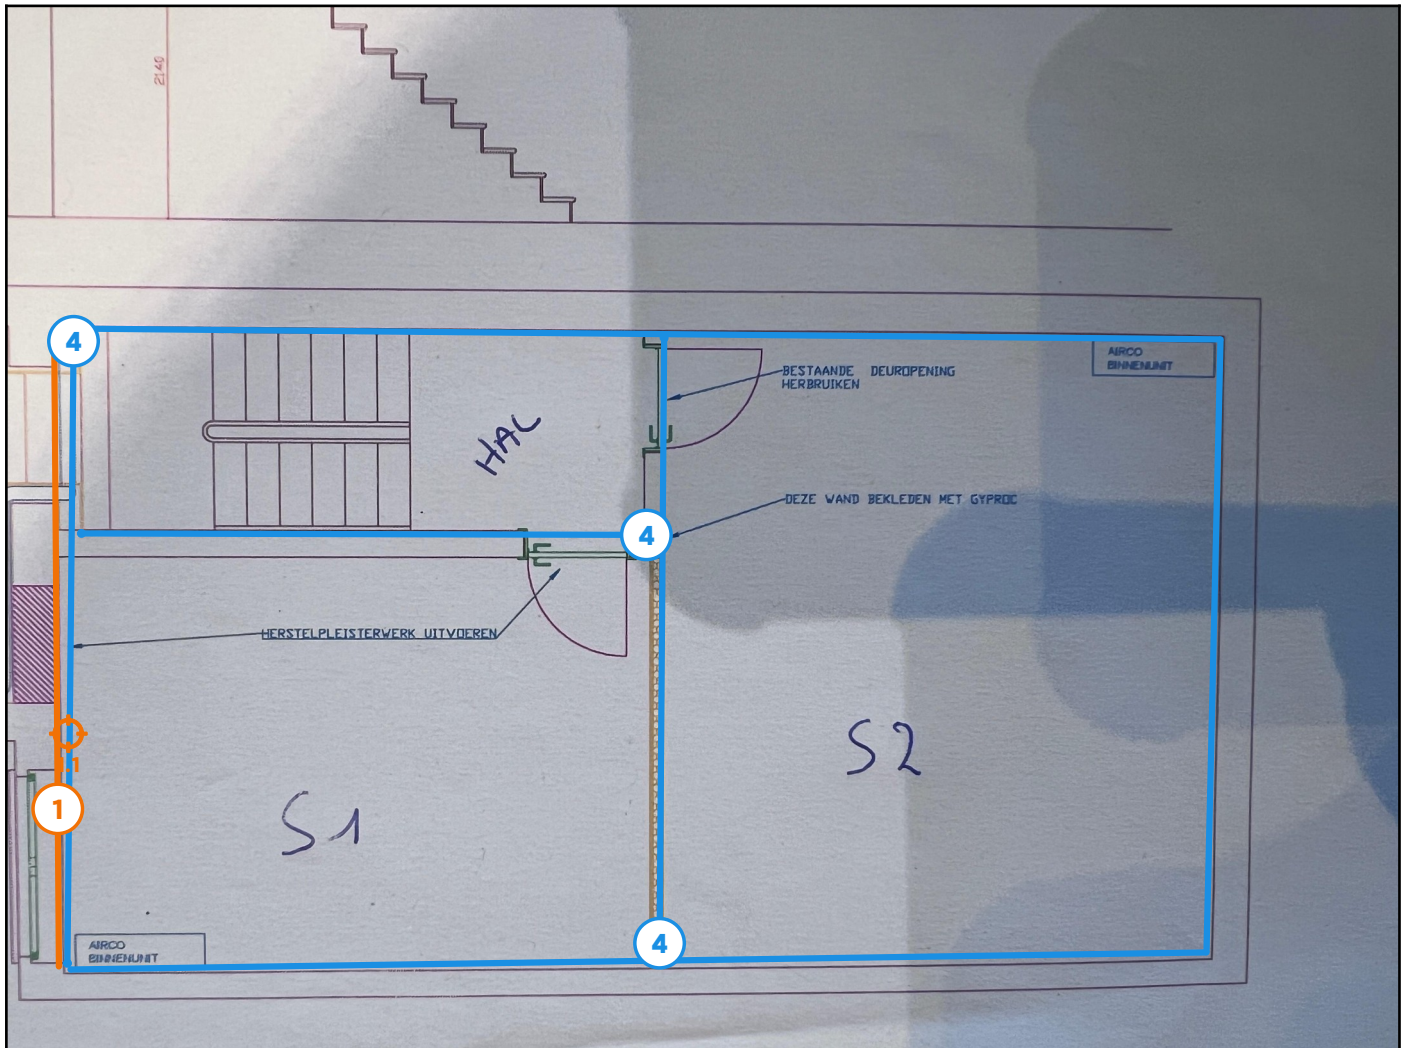
Plan 1.4: Hoofdgebouw plan V2

Beschrijving	Type	Actie
1. Ieën achtergevel	Asbestmateriaal	Verwijderen
1.1 Code: 1	Puntmonster	-
4. Pleisterwerk binnenwanden	Geen asbest	-

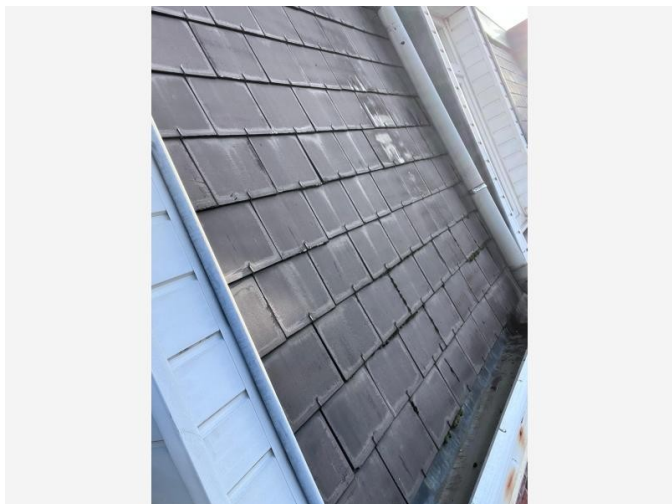
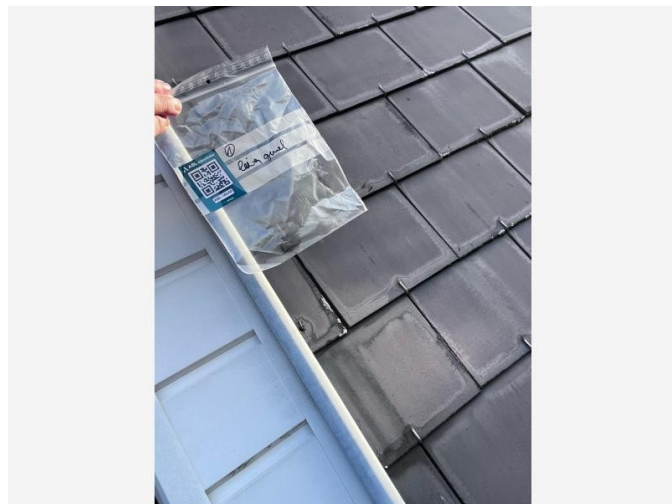
Het asbestmateriaal valt onder de mijlpaal van 2034.

Verwijderen

Voorgevel zijn natuurleien, het gaat over de achtergevel waar asbestleien zijn.

Laag materiaalrisico en/of verlaagde kans op vezelvrijgave

Gebondenheid	Categorie 1: hechtgebonden in oorsprong
Asbestsoort (vezeltype)	Alleen chrysotiel
Asbestconcentratie	Laag (< 50%)
Afschermingsgraad van het gehele materiaal	Geheel of deels vrij aan de buitenlucht
Toestand van het materiaal	Licht beschadigd, licht verweerd. Intact calciumsilicaatmateriaal of categorie III 'gebondenheid'

#	Type	Referentie	Resultaat
1.1	Puntmonster	1	Chrysotiel

Beschrijving	leien achtergevel
Omgeving	Buiten
Primaire drager	Schuin dak
Asbestmateriaal	Dak- en gevelbekleding - Lei, shingle
Bindmiddel van asbestmateriaal	Cement
Gebondenheid op basis van bindmiddel	Hecht
Hoeveelheid (oppervlakte - aantal)	<ul style="list-style-type: none">• 30,00 m² - 1 stuk
Totale oppervlakte	30,00 m ²
Eenvoudig bereikbaar	Ja
Bevestigingswijze	<ul style="list-style-type: none">• Geklemd
Identificatiemethode	Een monstername door de asbestdeskundige met laboanalyse door een asbestlabo.
Destructieve handeling voor identificatie	Nee

- Zorg voor een veilig beheer. Vermijd het beschadigen van het asbestmateriaal. Controleer de toestand jaarlijks op wijzigingen.

- Eenvoudige handelingen: mag via doe-het-zelf of door werknemer(s) met opleidingsattest eenvoudige handelingen
Tijdens een uitgebreide inspectie werden asbestverdachte leien vastgesteld aan de achtergevel van het gebouw. De voorgevel is afgewerkt in natuursteen en bevat geen asbestverdachte materialen. De leien aan de achtergevel betreffen een hechtgebonden asbesttoepassing.

Indien de leien veilig bereikbaar zijn en zonder beschadiging kunnen worden verwijderd, mag de verwijdering gebeuren via eenvoudige handelingen. Hierbij dienen volgende maatregelen te worden nageleefd:

Draag persoonlijke beschermingsmiddelen, waaronder een P3/FFP3-mondmasker, handschoenen en een wegwerpoverall.

De leien vooraf licht bevochtigen om stofvorming te beperken.

De leien in hun geheel losnemen, zonder breken, zagen, slijpen of boren.

Het materiaal onmiddellijk luchtdicht verpakken in gesloten, gelabelde asbestverpakking.

Afvoeren naar een erkend inzamelpunt voor asbesthoudend afval.

- Eenvoudige handelingen: enkel door erkend asbestverwijderaar
Indien de leien zich op aanzienlijke hoogte bevinden, moeilijk bereikbaar zijn of niet zonder risico op breuk kunnen worden verwijderd, dient de verwijdering te gebeuren door een erkend asbestverwijderaar, conform de geldende veiligheidsvoorschriften.

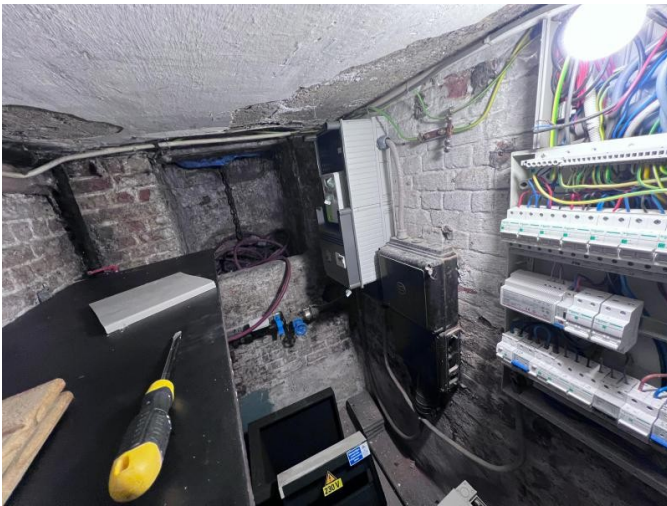
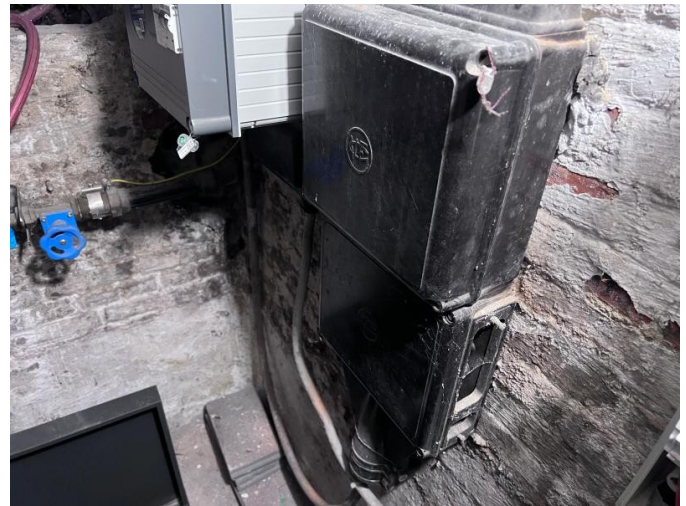
Het asbestmateriaal valt onder de mijlpaal van 2040.

Zorgvuldig beheren

Eindbeoordeling materiaalrisico	Laag materiaalrisico en/of verlaagde kans op vezelvrijgave
---------------------------------	--

Gebondenheid	Categorie 1: hechtgebonden in oorsprong
Asbestsoort (vezeltype)	Crocidoliet aanwezig
Asbestconcentratie	Laag (< 50%)
Afschermingsgraad van het gehele materiaal	Geheel of deels (ook) vrij aan de binnenlucht
Toestand van het materiaal	Onbeschadigd, niet verweerd

Beschrijving	Elektrische meter
Omgeving	Binnen
Primaire drager	Communicatie en elektrische infrastructuur en uitrusting
Asbestmateriaal	Plaat, paneel, tablet - Type Bakeliet
Bindmiddel van asbestmateriaal	Kunststof of -hars
Gebondenheid op basis van bindmiddel	Hecht
Hoeveelheid (oppervlakte - dikte - aantal)	<ul style="list-style-type: none"> • 0,20 m² - 1,00 cm - 1 stuk
Totaal volume	0,002 m ³
Eenvoudig bereikbaar	Ja
Bevestigingswijze	<ul style="list-style-type: none"> • Geklemd • Geschroefd
Identificatiemethode	<p>De asbestdeskundige beoordeelt het materiaal als asbestverdacht en dus asbesthoudend, en dit zonder monstername.</p> <p>Motivatie: De materialen behoren niet toe aan de eigenaar voor wie de asbestdeskundige de asbestinventaris uitvoert.</p>
Destructieve handeling voor identificatie	Nee
Opmerking	De hoeveelheid is een zo nauwkeurig mogelijke opmeting. Hieraan kunnen evenwel geen rechten worden ontleend. Monstername niet uitgevoerd wegens risico op beschadiging van een elektrisch component en mogelijke blootstelling aan spanning of storingen in de elektrische installatie.

- Zorg voor een veilig beheer. Vermijd het beschadigen van het asbestmateriaal. Controleer de toestand jaarlijks op wijzigingen.
- Voer bijkomende staalname(s) uit.

- Eenvoudige handelingen: mag via doe-het-zelf of door werknemer(s) met opleidingsattest eenvoudige handelingen
Te verwijderen door de netbeheerder. Deze toepassing kan door een werknemer die over een opleidingsattest eenvoudige handelingen beschikt verwijderd worden indien er geen verhoogd risico op vrijgave van asbestvezels (max. concentratie 0,01 vezels/cm³ - CODEX Art. VI.3-54) ontstaat en de toepassing voorafgaand wordt gefixeerd/bevochtigd; de individuele elementen zonder machinale werktuigen (boormachine, slijpschijf, hogedrukreiniger,...) en zonder breken of gooien een voor een losgemaakt worden; en ten slotte dubbel en luchtdicht verpakt weggevoerd worden naar een erkend afvalpunt (recyclagepark).

In de zone mogen geen derden en/of minderjarigen aanwezig zijn en moet elke betrokken persoon steeds gepaste persoonlijke beschermingsmiddelen dragen: minimaal een FFP3-mondmasker (EN 149), wegwerpoverall met kap (minimaal Cat III, type 5/6), wegwerphandschoenen en overschoenen of afspoelbaar

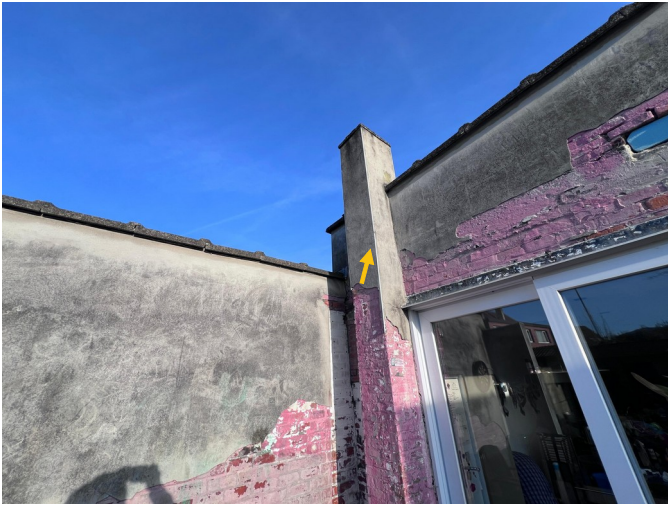
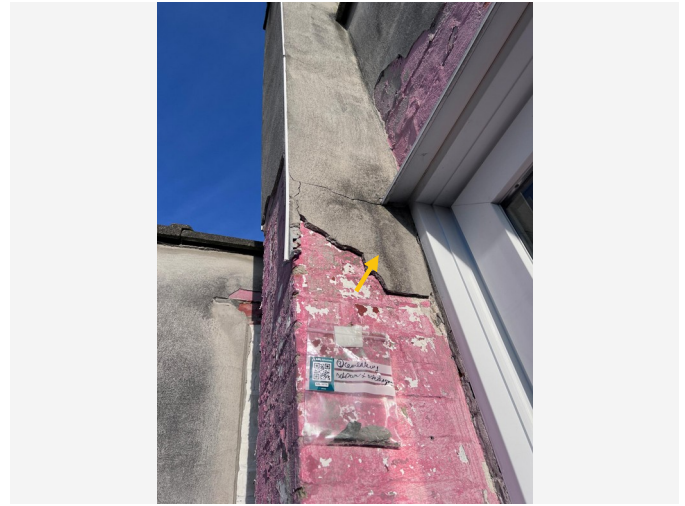
Geen asbest

#	Type	Referentie	Resultaat
3.1	Mengmonster	3	Geen asbest

Beschrijving	Cementering scheidingsmuur & shouw
Omgeving	Buiten
Primaire drager	Wand buitenschil
Bindmiddel van materiaal	Cement
Gebondenheid op basis van bindmiddel	Hecht
Hoeveelheid (gewicht - aantal)	<ul style="list-style-type: none">• 200,00 kg - 1 stuk
Totaal gewicht	200,00 kg
Identificatiemethode	Een monstername door de asbestdeskundige met laboanalyse door een asbestlabo.
Destructieve handeling voor identificatie	Nee

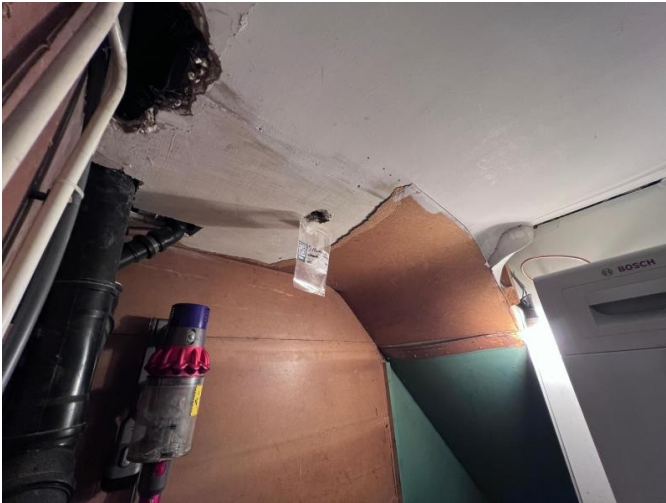
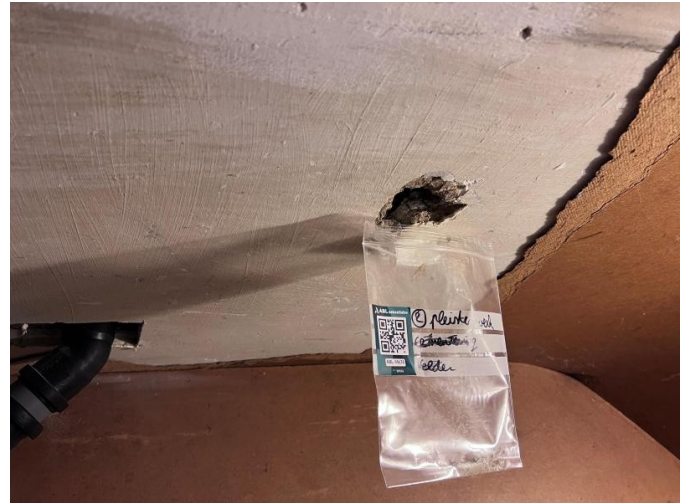
Geen asbest

#	Type	Referentie	Resultaat
4.1	Mengmonster	2	Geen asbest

Beschrijving	Pleisterwerk binnenwanden
Omgeving	Binnen
Primaire drager	Binnenwand
Bindmiddel van materiaal	Gips - kalk
Gebondenheid op basis van bindmiddel	Niet-hechtgebonden
Hoeveelheid (oppervlakte - dikte - aantal)	• 150,00 m ² - 2,00 cm - 1 stuk
Totaal volume	3,00 m ³
Identificatiemethode	Een monstername door de asbestdeskundige met laboanalyse door een asbestlabo.
Destructieve handeling voor identificatie	Nee
Opmerking	De hoeveelheid is een zo nauwkeurig mogelijke opmeting. Hieraan kunnen evenwel geen rechten worden ontleend.

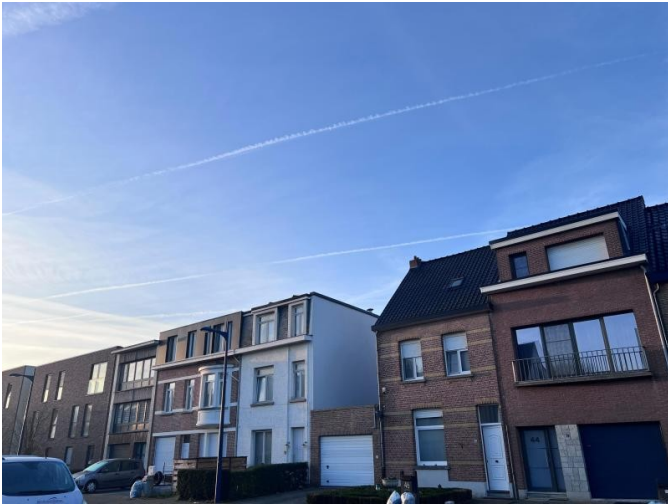
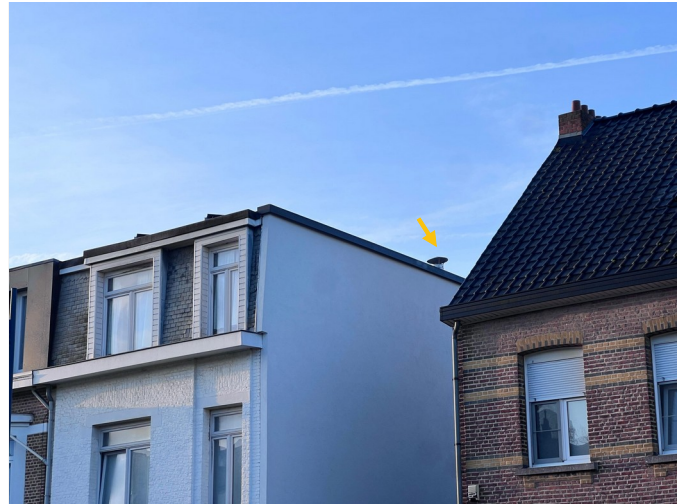
Beschrijving	Notitie	Terug te vinden op plannen
Fiche 5: Materialen aan de stookketel (dichtingen, isolerend materiaal, ...)	-	-
Fiche 6: Materialen van rookgaskanalen	Niet asbestverdacht, moderne uitvoering.	-
