# Asbestinventarisatetest

Koksijdewijk 33, 3012 Leuven

Attestnummer : 20250505-000347.000

**Niet-asbestveilig**

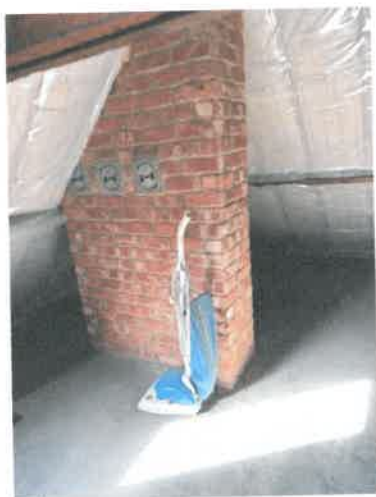
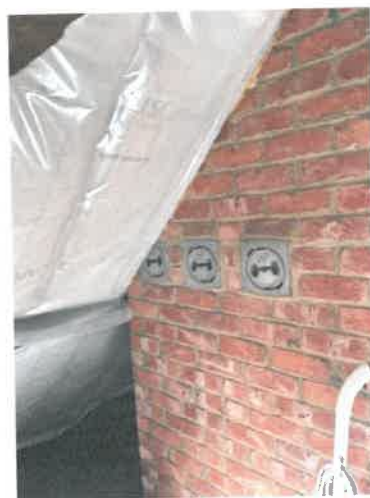
## Fiche 1: Schouwluiken

Verhoogd materiaalrisico en/of verhoogde kans op vezelvrijgave

Categorie 1: hechtgebonden in oorsprong

Crocidoliet aanwezig

Laag (< 50%)

Geheel of deels (ook) vrij aan de binnenlucht

Licht beschadigd, licht verweerd. Intact calciumsilicaatmateriaal of categorie III 'gebondenheid'

| Asbestmateriaal | Brandwerende afsluiting (prefab geheel) - Luik |

**Verwijderen**

- Zorg voor een veilig beheer. Vermijd het beschadigen van het asbestmateriaal. Controleer de toestand jaarlijks op wijzigingen.

- Eenvoudige handelingen: mag via doe-het-zelf of door werknemer(s) met opleidingsattest eenvoudige handelingen gebonden, opletten met breuk, gebruik PBM's, zie advies op einde van dit attest, check laatste regelgeving OVAM

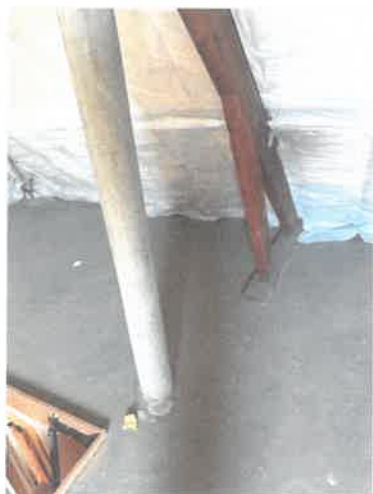
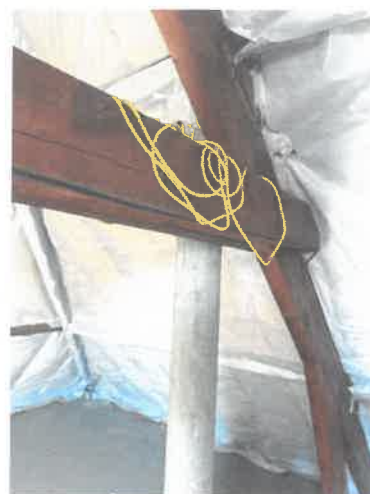
| Eindbeoordeling materiaalrisico | Verhoogd materiaalrisico en/of verhoogde kans op vezelvrijgave |

| Gebondenheid | Categorie 1: hechtgebonden in oorsprong |
| Asbestsoort (vezeltype) | Crocidoliet aanwezig |
| Asbestconcentratie | Laag (< 50%) |
| Afschermingsgraad van het gehele materiaal | Geheel of deels (ook) vrij aan de binnenlucht |
| Toestand van het materiaal | Licht beschadigd, licht verweerd. Intact calciumsilicaatmateriaal of categorie III 'gebondenheid' |

| Asbestmateriaal | Rookgaskanaal |

Verwijderen

- Zorg voor een veilig beheer. Vermijd het beschadigen van het asbestmateriaal. Controleer de toestand jaarlijks op wijzigingen.

- Eenvoudige handelingen: mag via doe-het-zelf of door werknemer(s) met opleidingsattest eenvoudige handelingen gebonden, opletten met breuk, gebruik PBM's, zie advies op einde van dit attest, check laatste regelgeving OVAM

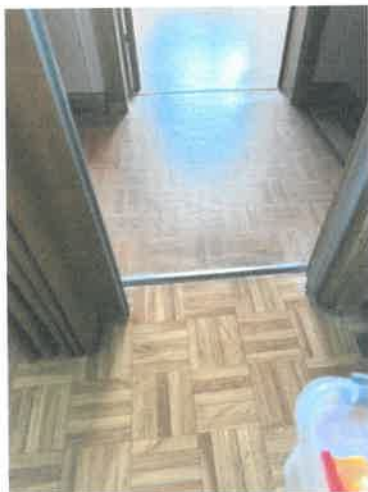
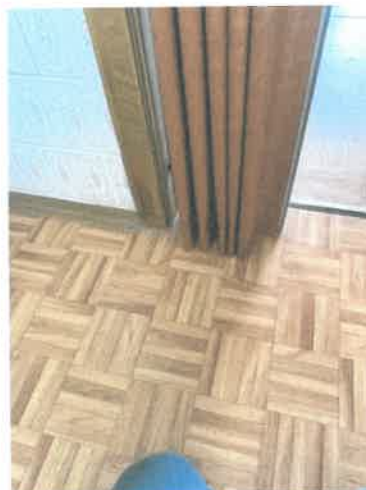
| Eindbeoordeling materiaalrisico | Laag materiaalrisico en/of verlaagde kans op vezelvrijgave |

| Gebondenheid | Categorie 2: niet-hechtgebonden met matrix |
| Asbestsoort (vezeltype) | Alleen chrysotiel |
| Asbestconcentratie | Hoog (>= 50%) |
| Afschermingsgraad van het gehele materiaal | Enkel randen niet afgeschermd maar geen contact met binnenluchtstromen |
| Toestand van het materiaal | Licht beschadigd, licht verweerd. Intact calciumsilicaatmateriaal of categorie III 'gebondenheid' |

| # | Type | Referentie | Resultaat |
|---|---|---|---|
| 3.1 | Puntmonster | Vinyl V1 | Chrysotiel |

| Asbestmateriaal | Prefab - afwerking - Vloerzeil |

Verwijderen

- Zorg voor een veilig beheer. Vermijd het beschadigen van het asbestmateriaal. Controleer de toestand jaarlijks op wijzigingen.

- Hermetische zone (erkend asbestverwijderaar) zo bepaald door OVAM ivm stofvorming

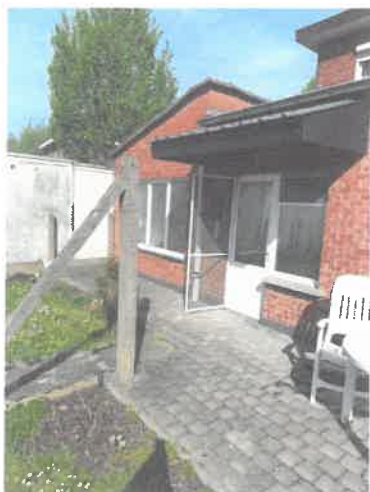
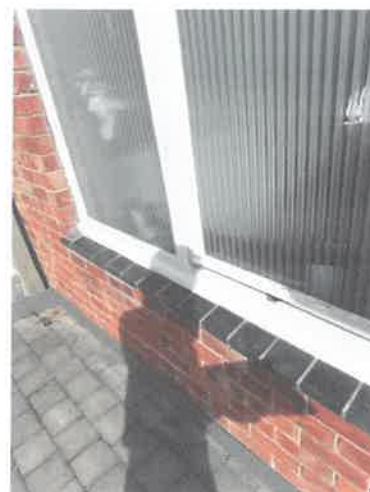
| Eindbeoordeling materiaalrisico | Zeer laag materiaalrisico en/of zeer lage kans op vezelvrijgave |

| Gebondenheid | Categorie 1: hechtgebonden in oorsprong |
| Asbestsoort (vezeltype) | Amfibool aanwezig, uitgezonderd crocidoliet |
| Asbestconcentratie | Laag (< 50%) |
| Afschermingsgraad van het gehele materiaal | Enkel randen niet afgeschermd maar geen contact met binnenluchtstromen |
| Toestand van het materiaal | Licht beschadigd, licht verweerd. Intact calciumsilicaatmateriaal of categorie III 'gebondenheid' |

| Asbestmateriaal | In-situ afwerkingslagen - Pasta, stopverf, voegsel, stopsel, vulsel, mastiek, kitten, ... |

Zorgvuldig beheren

- Zorg voor een veilig beheer. Vermijd het beschadigen van het asbestmateriaal. Controleer de toestand jaarlijks op wijzigingen.

- Eenvoudige handelingen: mag via doe-het-zelf of door werknemer(s) met opleidingsattest eenvoudige handelingen gebonden, bij aanpassing buitenschrijnwerk, gebruik PBM's, zie advies op einde van dit attest, check laatste regelgeving OVAM

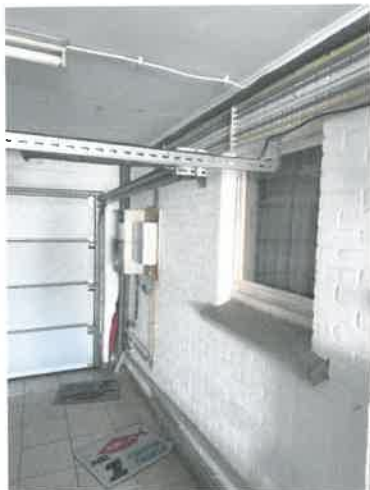
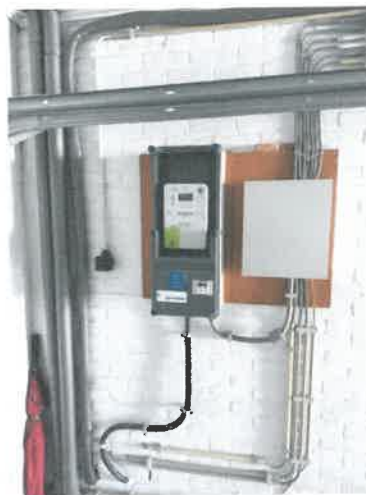
Laag materiaalrisico en/of verlaagde kans op vezelvrijgave

Categorie 1: hechtgebonden in oorsprong

Crocidoliet aanwezig

Laag (< 50%)

Geheel of deels (ook) vrij aan de binnenlucht

Onbeschadigd, niet verweerd

| Asbestmateriaal | Plaat, paneel, tablet - Type Bakeliet |

Zorgvuldig beheren

- Zorg voor een veilig beheer. Vermijd het beschadigen van het asbestmateriaal. Controleer de toestand jaarlijks op wijzigingen.

- Eenvoudige handelingen: mag via doe-het-zelf of door werknemer(s) met opleidingsattest eenvoudige handelingen gebonden, aanpassing electriciteit, gebruik PBM's, zie advies op einde van dit attest, check laatste regelgeving OVAM

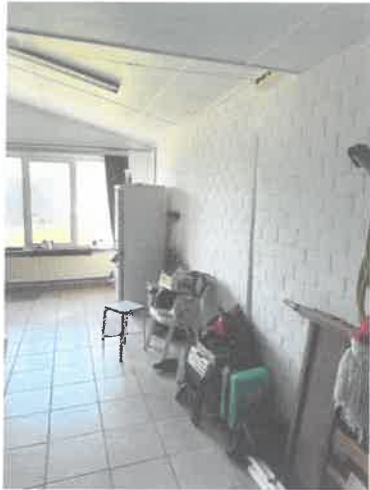
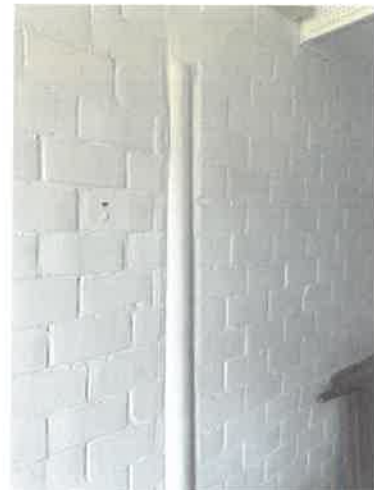
| Eindbeoordeling materiaalrisico | Zeer laag materiaalrisico en/of zeer lage kans op vezelvrijgave |

| Gebondenheid | Categorie 1: hechtgebonden in oorsprong |
| Asbestsoort (vezeltype) | Crocidoliet aanwezig |
| Asbestconcentratie | Laag (< 50%) |
| Afschermingsgraad van het gehele materiaal | Niet stootvaste afscherming |
| Toestand van het materiaal | Onbeschadigd, niet verweerd |

| Asbestmateriaal | Buis, koker, leiding, pijp, doorvoer |

Zorgvuldig beheren

- Zorg voor een veilig beheer. Vermijd het beschadigen van het asbestmateriaal. Controleer de toestand jaarlijks op wijzigingen.

- Eenvoudige handelingen: enkel door erkend asbestverwijderaar gebonden, opletten met breuk, gebruik PBM's, zie advies op einde van dit attest, check laatste regelgeving OVAM

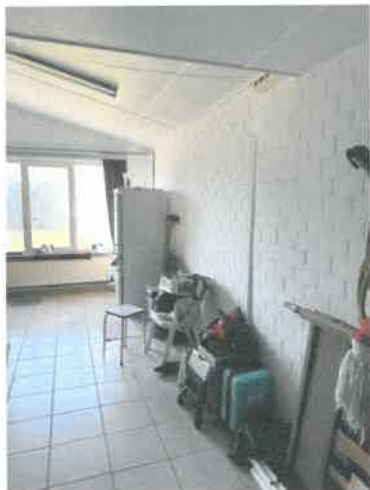
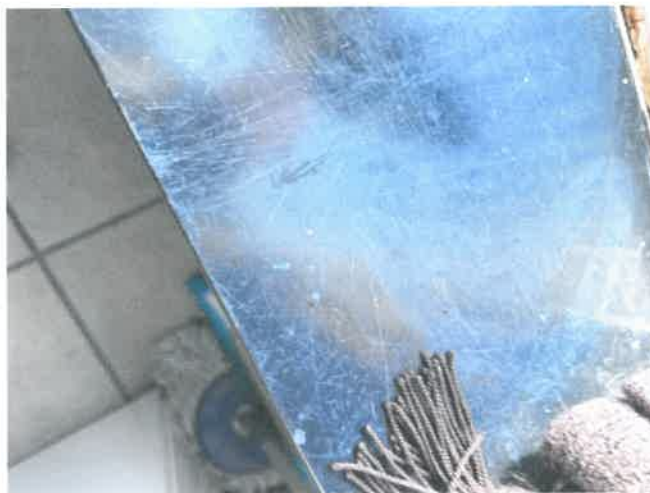
## Fiche 7: Massal tablet

| Eindbeoordeling materiaalrisico | Laag materiaalrisico en/of verlaagde kans op vezelvrijgave |

| Gebondenheid | Categorie 1: hechtgebonden in oorsprong |
| Asbestsoort (vezeltype) | Alleen chrysotiel |

Zorgvuldig beheren

- Zorg voor een veilig beheer. Vermijd het beschadigen van het asbestmateriaal. Controleer de toestand jaarlijks op wijzigingen.

- Eenvoudige handelingen: mag via doe-het-zelf of door werknemer(s) met opleidingsattest eenvoudige handelingen gebonden, opletten met breuk, gebruik PBM's, zie advies op einde van dit attest, check laatste regelgeving OVAM

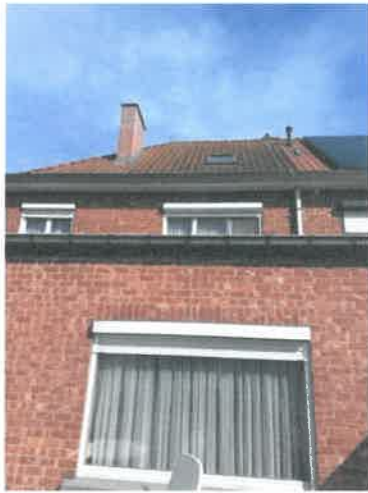
*Situeringfoto*

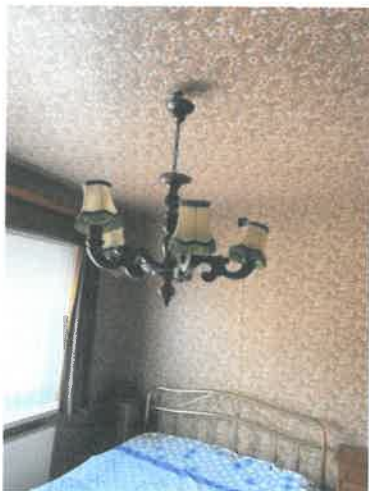
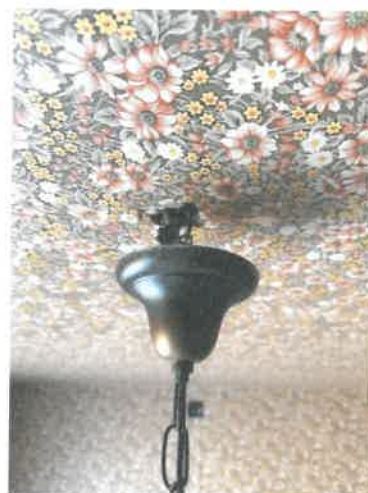
## Fiche 12: Pleister plafond

Geen asbest

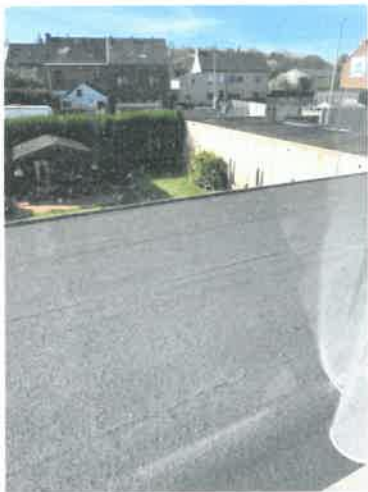
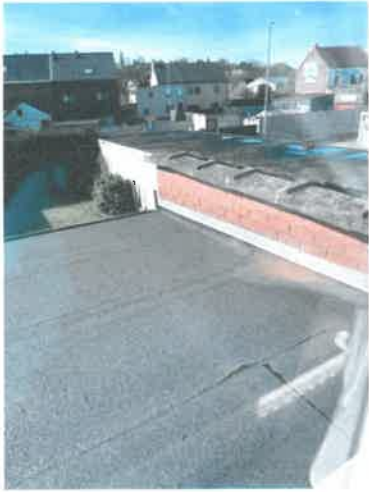
# Fiche 13: Roofing

Geen asbest

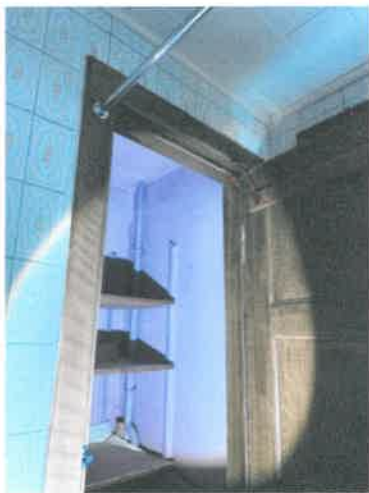
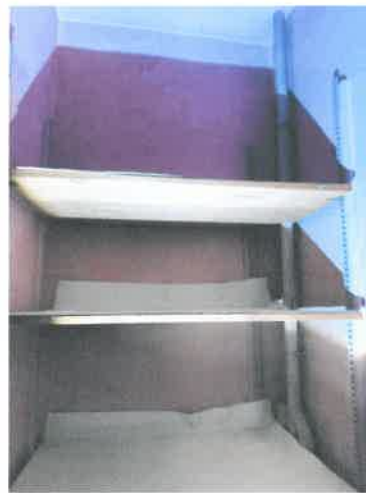
## Fiche 14: Pleister muur

Geen asbest
