# Asbestinventarisatetest

Eikelstraat 18, 9340 Lede

Attestnummer : 20260223-000386.000

## Niet-asbestveilig

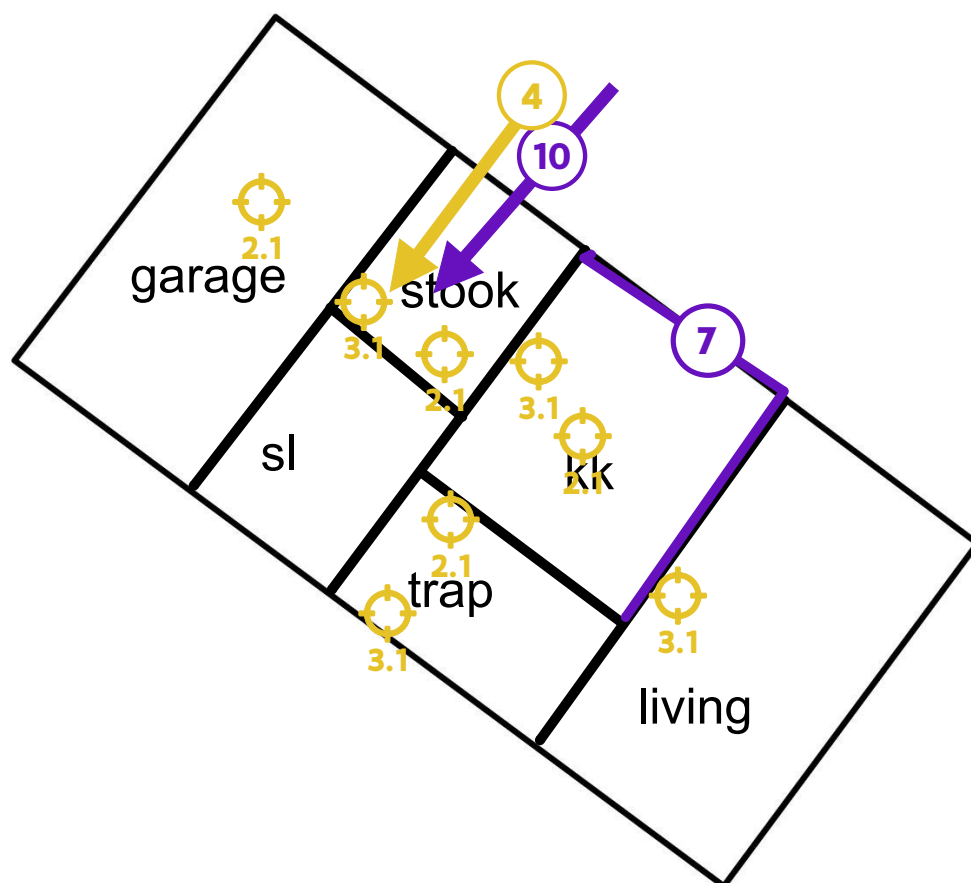
## Plan 1.1: Hoofgebouw plan gvl

alle plafonds on pleister  
alle wanden in pleister

Beschrijving	Type	Actie
2. pleisterwerk plafond	Asbestmateriaal	Zorgvuldig beheren
2.1 Code: mm02	Mengmonster	-
3. pleisterwerk wanden	Asbestmateriaal	Zorgvuldig beheren
3.1 Code: mm01	Mengmonster	-

4. Asbest cement luikje	Asbestmateriaal	Zorgvuldig beheren
7. faiancelijm achter tegels	Advies	-
10. Ketel van na 2001	Overige ruimte of materiaal	-

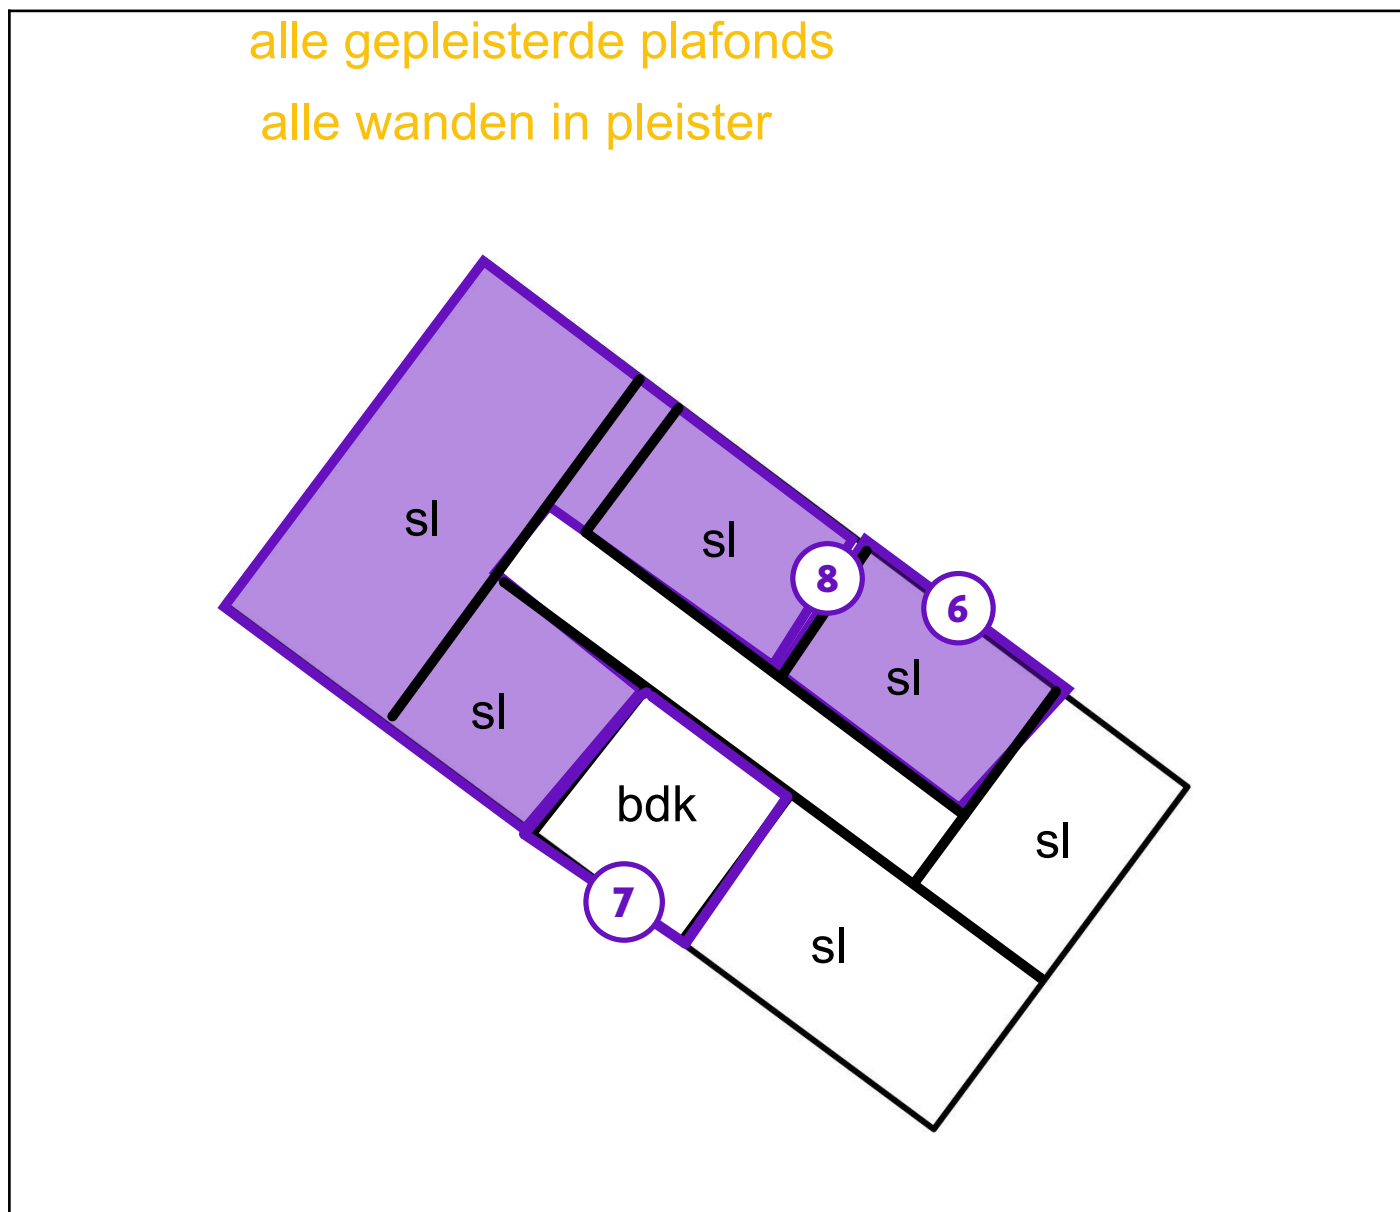
## Plan 1.2: Hoofdgebouw plan 1e

Beschrijving	Type	Actie
2. pleisterwerk plafond	Asbestmateriaal	Zorgvuldig beheren
3. pleisterwerk wanden	Asbestmateriaal	Zorgvuldig beheren
6. Vloerzeil type: niet asbest verdacht	Advies	-
7. faiancelijm achter tegels	Advies	-
8. Plafond type: Plaatmateriaal	Advies	-

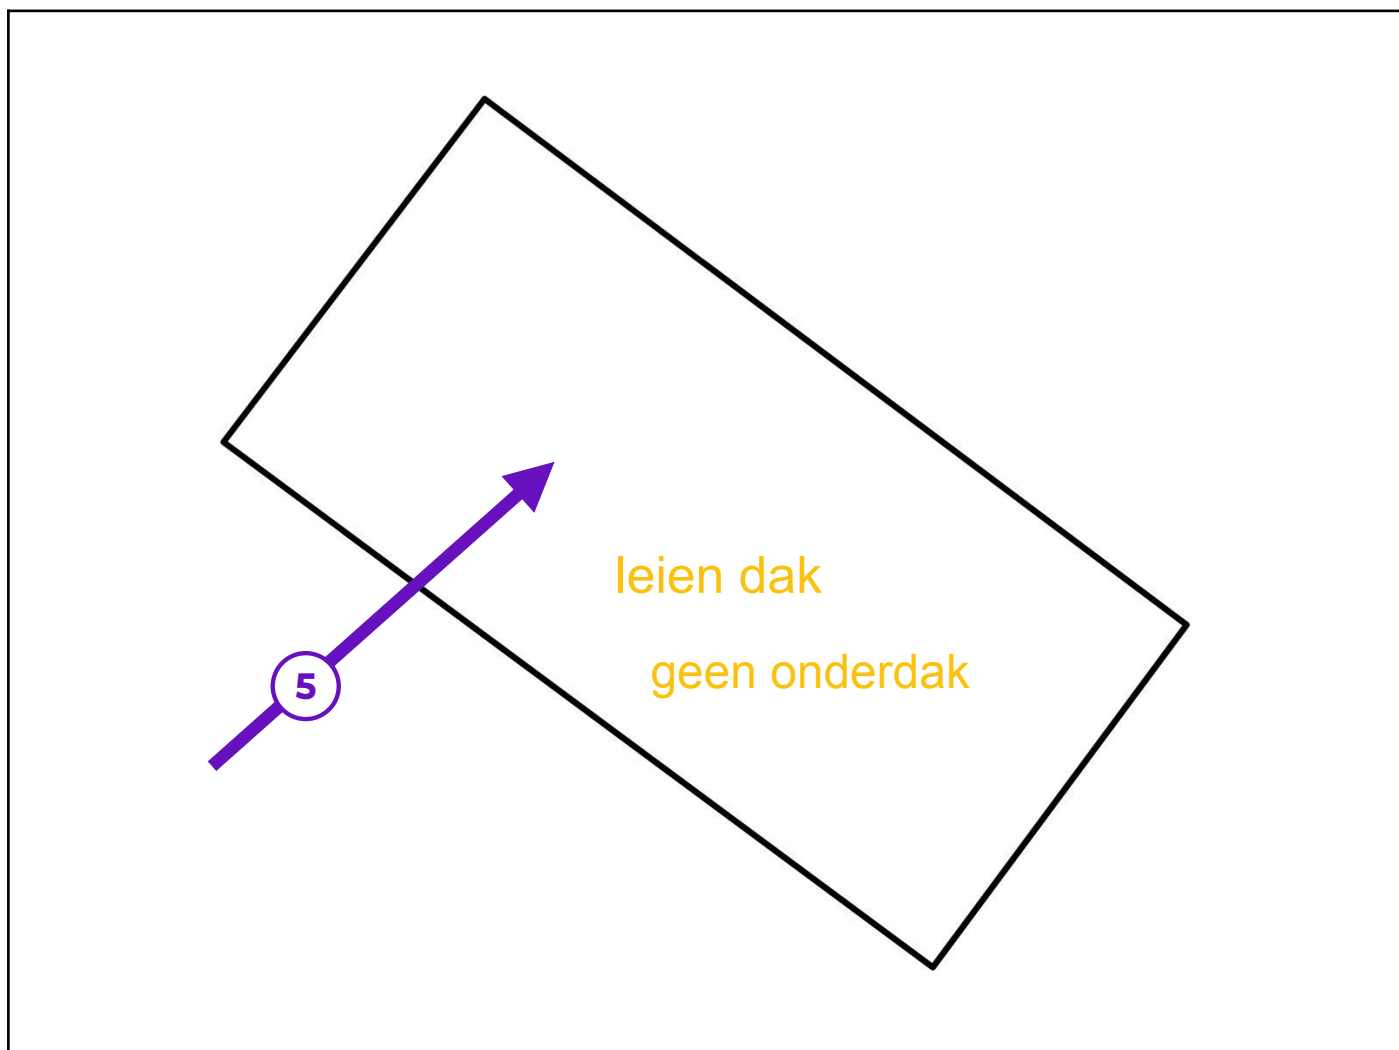
## Plan 1.3: Hoofdgebouw plan dak

Beschrijving	Type	Actie
1. leien dak	Asbestmateriaal	Dringend verwijderen
5. Binnenkant schouw	Beperking	-
12. Onderdak type: geen	Overige ruimte of materiaal	-

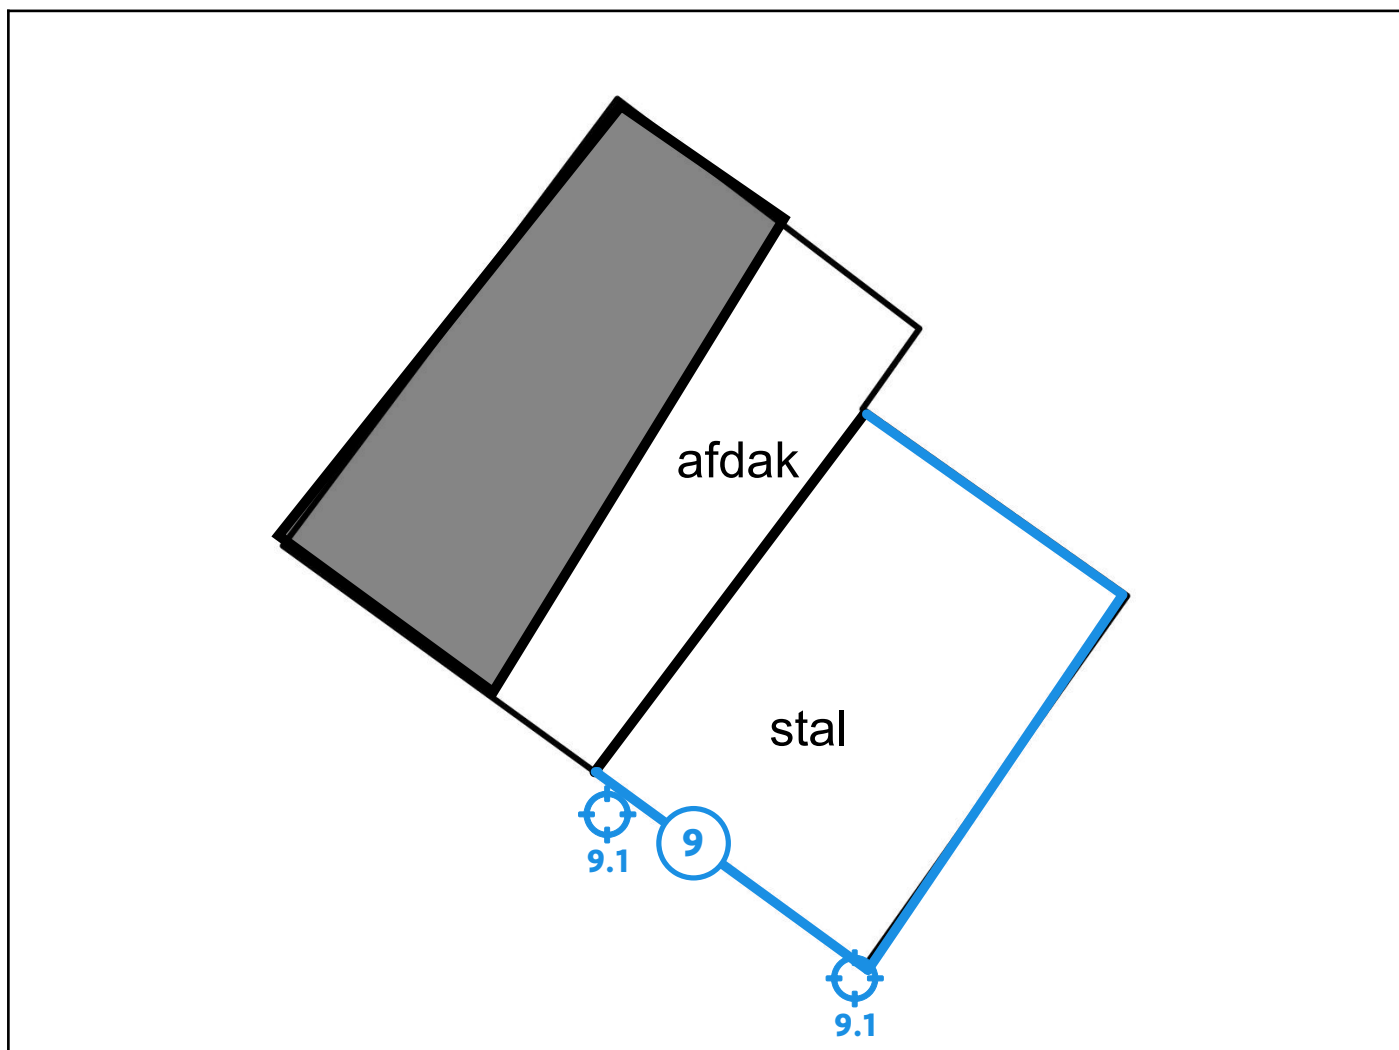
## Plan 2.1: Stal plan gvl

Beschrijving	Type	Actie
9. crepi gevel	Geen asbest	-
9.1 Code: Mm3	Mengmonster	-

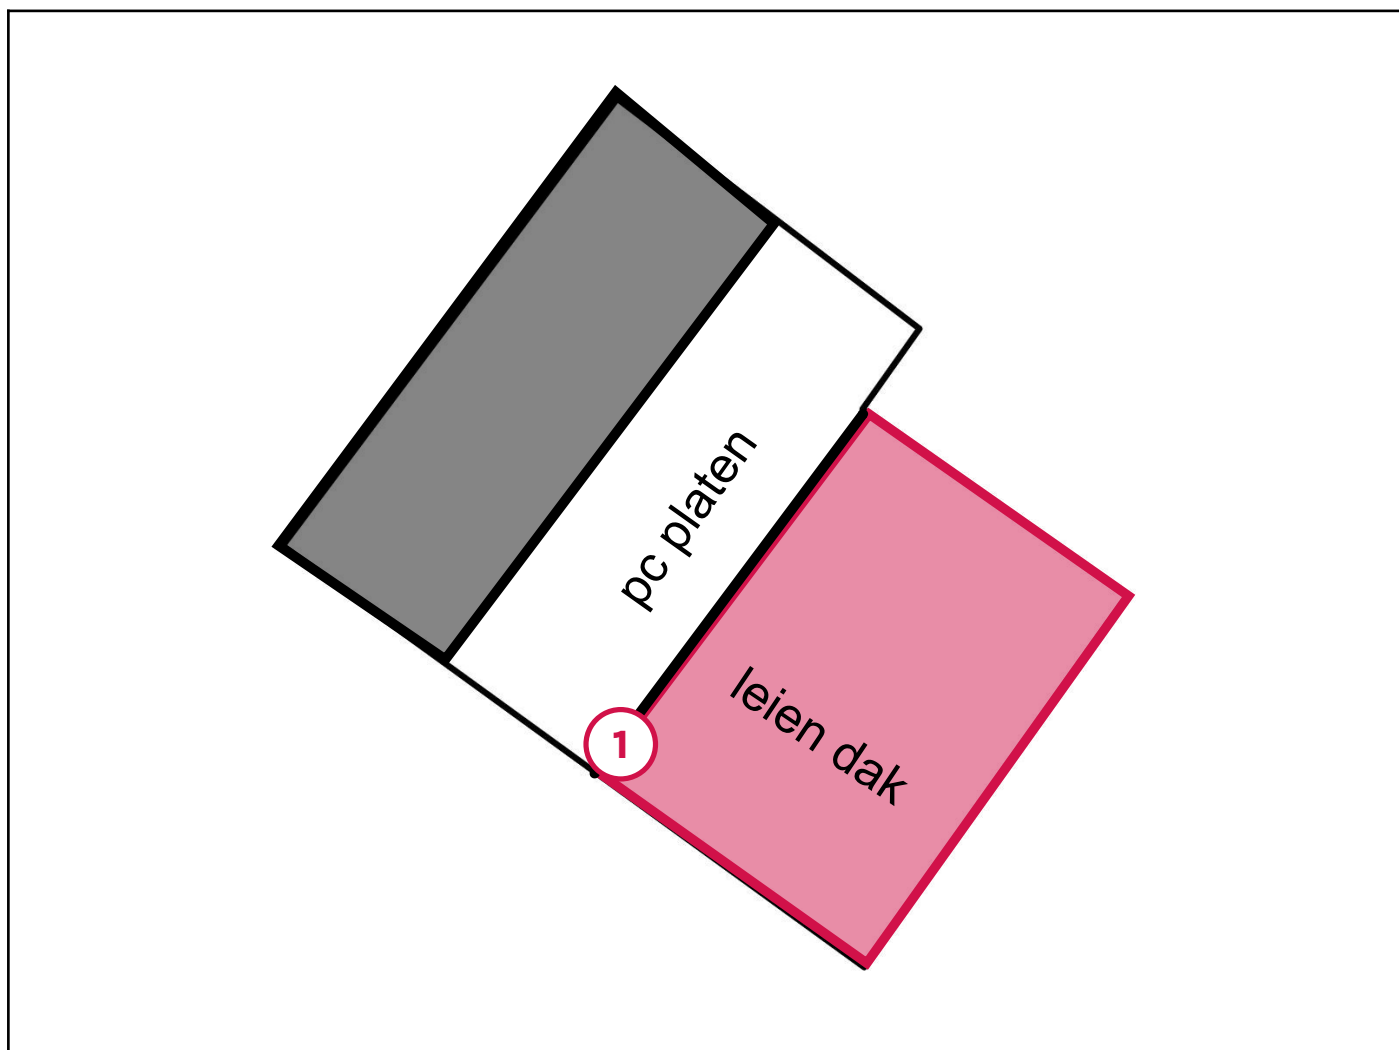
## Plan 2.2: Stal plan dak

Beschrijving	Type	Actie
1. leien dak	Asbestmateriaal	Dringend verwijderen

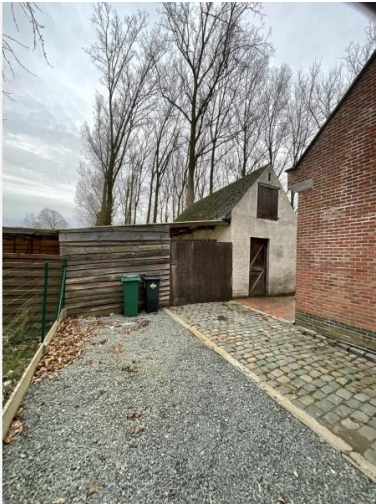
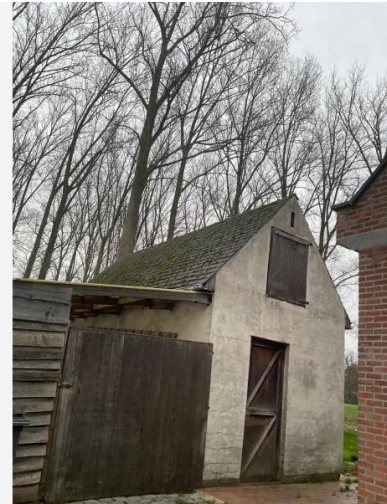
Het asbestmateriaal valt onder de mijlpaal van 2034.

**Dringend verwijderen**

Eindbeoordeling materiaalrisico	Hoog materiaalrisico en/of hoge kans op vezelvrijgave
---------------------------------	---

<b>Gebondenheid</b>	Categorie 1: hechtgebonden in oorsprong
<b>Asbestsoort (vezeltype)</b>	Crocidoliet aanwezig
<b>Asbestconcentratie</b>	Laag (< 50%)
<b>Afschermingsgraad van het gehele materiaal</b>	Geheel of deels (ook) vrij aan de binnenlucht
<b>Toestand van het materiaal</b>	Matig beschadigd, matig verweerd

<b>Beschrijving</b>	leien dak
<b>Omgeving</b>	Grenst aan binnen- en buitenlucht
<b>Primaire drager</b>	Schuin dak
<b>Asbestmateriaal</b>	Dak- en gevelbekleding - Lei, shingle
<b>Bindmiddel van asbestmateriaal</b>	Cement
<b>Gebondenheid op basis van bindmiddel</b>	Hecht
<b>Hoeveelheid (oppervlakte - aantal)</b>	<ul style="list-style-type: none"><li>• 90,00 m<sup>2</sup> - 1 stuk</li></ul>
<b>Totale oppervlakte</b>	90,00 m <sup>2</sup>
<b>Eenvoudig bereikbaar</b>	Ja
<b>Bevestigingswijze</b>	<ul style="list-style-type: none"><li>• Geschroefd</li><li>• Genageld, geniet</li></ul>
<b>Identificatiemethode</b>	<p>De asbestdeskundige beoordeelt het materiaal als asbestverdacht en dus asbesthoudend, en dit zonder monstername.</p> <p>Motivatie: Er is een onderzoeksbeperking die monstername verhindert; De ruimte of het materiaal bevindt zich hoger dan 3,5 meter vanaf een vaste ondergrond.</p>
<b>Destructieve handeling voor identificatie</b>	Nee

- Zorg voor een veilig beheer. Vermijd het beschadigen van het asbestmateriaal. Controleer de toestand jaarlijks op wijzigingen.
- Hemelwater dat afspoelt van asbestcement daken of gevels kan asbestdeeltjes bevatten. Gebruik het enkel voor gesloten circuits (bv. spoelen toiletten). Reinig na het vervangen van het dak of de gevel de dakgoten en regenwaterput of -ton om asbesthoudend sediment of slib te verwijderen
- Voer bijkomende staalname(s) uit.

- Eenvoudige handelingen: mag via doe-het-zelf of door werknemer(s) met opleidingsattest eenvoudige handelingen  
Bij het uitvoeren van eenvoudige handelingen, zoals toegestaan via doe-het-zelfmethoden of door werknemers met een opleidingsattest, is het gebruik van de juiste persoonlijke beschermingsmiddelen (PBM's) verplicht om blootstelling aan asbestvezels te voorkomen. Wij adviseren echter om asbest te laten verwijderen door een werknemer met opleidingscertificaat. Maar het is ook toegestaan via de doe-het-zelfmethode, mits de juiste voorzorgsmaatregelen en PBM's in acht worden genomen. De te gebruiken PBMs zijn:

- FFP3-mondmasker of halfgelaatsmasker met P3 filter
- wegwerpoverall (Tyvek CATIII, type 5 en 6)
- afwasbaar schoeisel
- handschoenen wegwerp of afwasbaar
- Een veiligheidsbril is vereist om te voorkomen dat vezels in de ogen terechtkomen.
- De toepassingen dienen in zijn geheel, zonder te breken en zonder stofvorming verwijderd te worden. Gebruik hiervoor een vernevelaar of fixeermiddel om het asbestmateriaal eerst te fixeren.

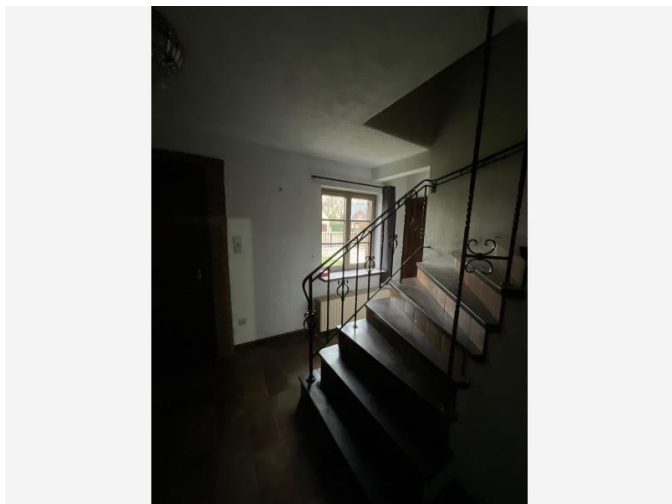
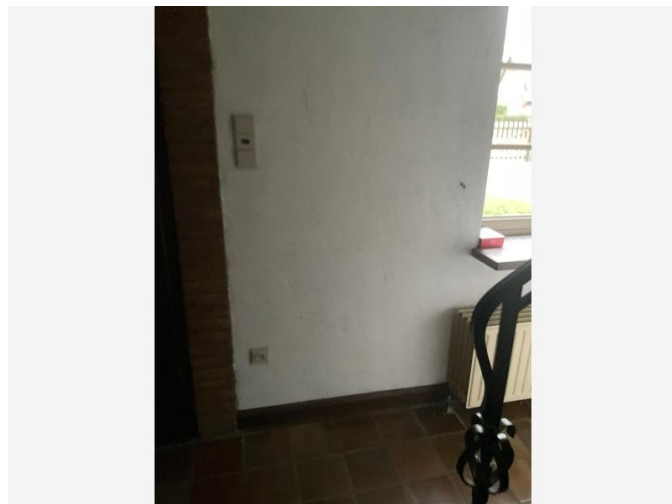
Het asbestmateriaal valt onder de mijlpaal van 2040.

Zorgvuldig beheren

Eindbeoordeling materiaalrisico	Laag materiaalrisico en/of verlaagde kans op vezelvrijgave
---------------------------------	--

Gebondenheid	Categorie 2: niet-hechtgebonden met matrix
Asbestsoort (vezeltype)	Alleen chrysotiel
Asbestconcentratie	Laag (< 50%)
Afschermingsgraad van het gehele materiaal	Geheel of deels (ook) vrij aan de binnenlucht
Toestand van het materiaal	Licht beschadigd, licht verweerd. Intact calciumsilicaatmateriaal of categorie III 'gebondenheid'

#	Type	Referentie	Resultaat
2.1	Mengmonster	mm02	Chrysotiel

Beschrijving	pleisterwerk plafond
Omgeving	Binnen
Primaire drager	Plafond
Asbestmateriaal	In-situ afwerkingslagen - Pleisterwerk (wand, plafond, ...)
Bindmiddel van asbestmateriaal	Gips - kalk
Gebondenheid op basis van bindmiddel	Niet-hechtgebonden
Hoeveelheid (oppervlakte - dikte - aantal)	• 120,00 m <sup>2</sup> - 1,00 cm - 1 stuk
Totaal volume	1,20 m <sup>3</sup>
Eenvoudig bereikbaar	Ja
Bevestigingswijze	• Verlijmd, ingegoten, versmeerd
Identificatiemethode	Een monstername door de asbestdeskundige met laboanalyse door een asbestlabo.
Destructieve handeling voor identificatie	Nee
Opmerking	Geschatte hoeveelheid. Monesters genomen conform IP2. Ruimtes niet aanwezig:

- Zorg voor een veilig beheer. Vermijd het beschadigen van het asbestmateriaal. Controleer de toestand jaarlijks op wijzigingen.

- Hermetische zone (erkend asbestverwijderaar)  
Vanwege losgebonden karakter en versmeerde toepassing, kan deze enkel verwijderd worden in een hermetische zone.

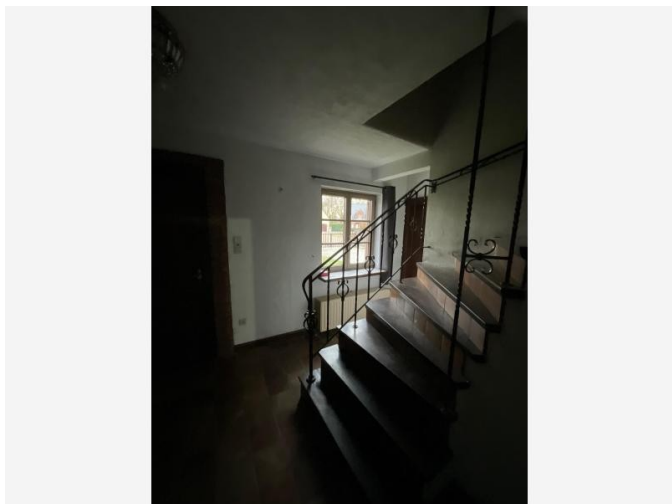
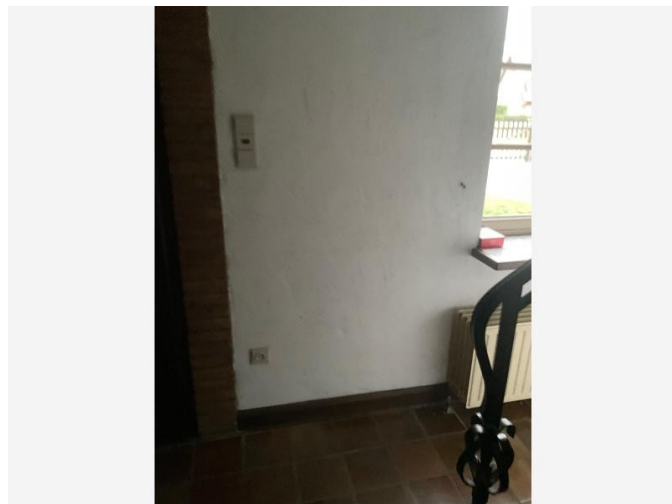
Het asbestmateriaal valt onder de mijlpaal van 2040.

Zorgvuldig beheren

Eindbeoordeling materiaalrisico	Laag materiaalrisico en/of verlaagde kans op vezelvrijgave
---------------------------------	--

Gebondenheid	Categorie 2: niet-hechtgebonden met matrix
Asbestsoort (vezeltype)	Alleen chrysotiel
Asbestconcentratie	Laag (< 50%)
Afschermingsgraad van het gehele materiaal	Geheel of deels (ook) vrij aan de binnenlucht
Toestand van het materiaal	Licht beschadigd, licht verweerd. Intact calciumsilicaatmateriaal of categorie III 'gebondenheid'

#	Type	Referentie	Resultaat
3.1	Mengmonster	mm01	Chrysotiel

Beschrijving	pleisterwerk wanden
Omgeving	Binnen
Primaire drager	Binnenwand
Asbestmateriaal	In-situ afwerkingslagen - Pleisterwerk (wand, plafond, ...)
Bindmiddel van asbestmateriaal	Gips - kalk
Gebondenheid op basis van bindmiddel	Niet-hechtgebonden
Hoeveelheid (oppervlakte - dikte - aantal)	• 115,00 m <sup>2</sup> - 1,00 cm - 1 stuk
Totaal volume	1,15 m <sup>3</sup>
Eenvoudig bereikbaar	Ja
Bevestigingswijze	• Verlijmd, ingegoten, versmeerd
Identificatiemethode	Een monstername door de asbestdeskundige met laboanalyse door een asbestlabo.
Destructieve handeling voor identificatie	Nee
Opmerking	Geschatte hoeveelheid. Monsters genomen conform IP2. Ruimtes niet aanwezig:

- Zorg voor een veilig beheer. Vermijd het beschadigen van het asbestmateriaal. Controleer de toestand jaarlijks op wijzigingen.

- Hermetische zone (erkend asbestverwijderaar)  
Vanwege losgebonden karakter en versmeerde toepassing, kan deze enkel verwijderd worden in een hermetische zone.

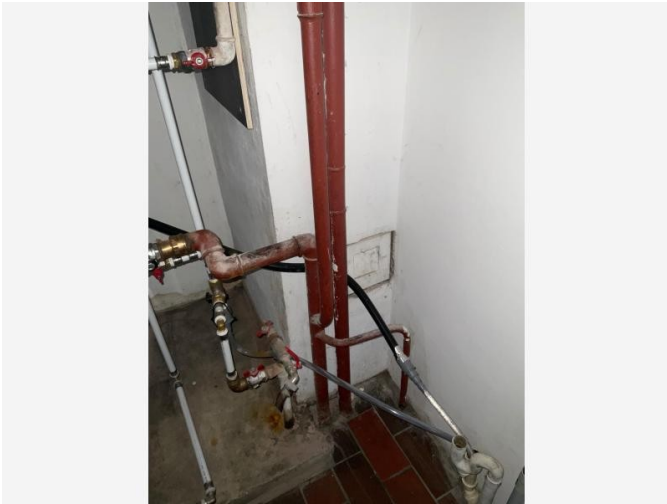
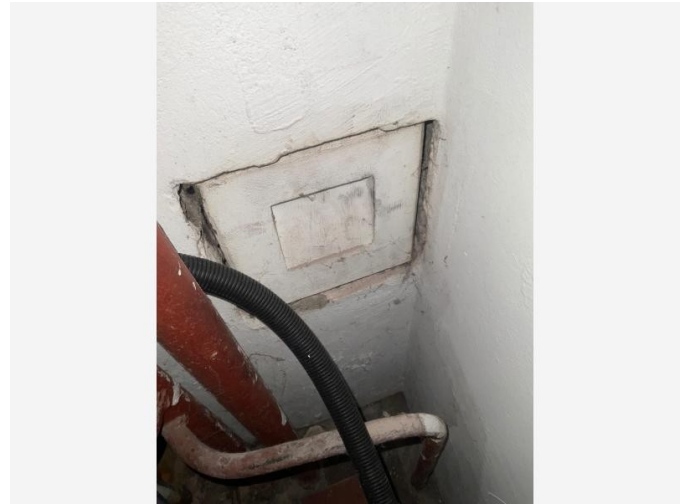
Het asbestmateriaal valt onder de mijlpaal van 2040.

Zorgvuldig beheren

Eindbeoordeling materiaalrisico	Laag materiaalrisico en/of verlaagde kans op vezelvrijgave
---------------------------------	--

Gebondenheid	Categorie 1: hechtgebonden in oorsprong
Asbestsoort (vezeltype)	Crocidoliet aanwezig
Asbestconcentratie	Laag (< 50%)
Afschermingsgraad van het gehele materiaal	Geheel of deels (ook) vrij aan binnenluchtstromen
Toestand van het materiaal	Onbeschadigd, niet verweerd

Beschrijving	Asbest cement luikje
Omgeving	Binnen
Primaire drager	HVAC infrastructuur en uitrusting
Asbestmateriaal	Brandwerende afsluiting (prefab geheel) - Luik
Bindmiddel van asbestmateriaal	Cement
Gebondenheid op basis van bindmiddel	Hecht
Hoeveelheid (gewicht - aantal)	<ul style="list-style-type: none"><li>• 5,00 kg - 1 stuk</li></ul>
Totaal gewicht	5,00 kg
Eenvoudig bereikbaar	Ja
Bevestigingswijze	<ul style="list-style-type: none"><li>• Los (al dan niet bedekt)</li><li>• Geklemd</li></ul>
Identificatiemethode	De asbestdeskundige beoordeelt het materiaal als asbesthoudend, en dit zonder monsternamen.
Destructieve handeling voor identificatie	Nee
Opmerking	Geschatte hoeveelheid Vezels zichtbaar met blote oog

- Zorg voor een veilig beheer. Vermijd het beschadigen van het asbestmateriaal. Controleer de toestand jaarlijks op wijzigingen.
- Voer bijkomende staalname(s) uit.

- Eenvoudige handelingen: mag via doe-het-zelf of door werknemer(s) met opleidingsattest eenvoudige handelingen  
Bij het uitvoeren van eenvoudige handelingen, zoals toegestaan via doe-het-zelfmethoden of door werknemers met een opleidingsattest, is het gebruik van de juiste persoonlijke beschermingsmiddelen (PBM's) verplicht om blootstelling aan asbestvezels te voorkomen. Wij adviseren echter om asbest te laten verwijderen door een werknemer met opleidingscertificaat. Maar het is ook toegestaan via de doe-het-zelfmethode, mits de juiste voorzorgsmaatregelen en PBM's in acht worden genomen. De te gebruiken PBMs zijn:
  - FFP3-mondmasker of halfgelaatsmasker met P3 filter
  - wegwerpoverall (Tyvek CATIII, type 5en 6)

- afwasbaar schoeisel
- handschoenen wegwerp of afwasbaar
- Een veiligheidsbril is vereist om te voorkomen dat vezels in de ogen terechtkomen.
- De toepassingen dienen in zijn geheel, zonder te breken en zonder stofvorming verwijderd te worden. Gebruik hiervoor een vernevelaar of fixeermiddel om het asbestmateriaal eerst te fixeren.

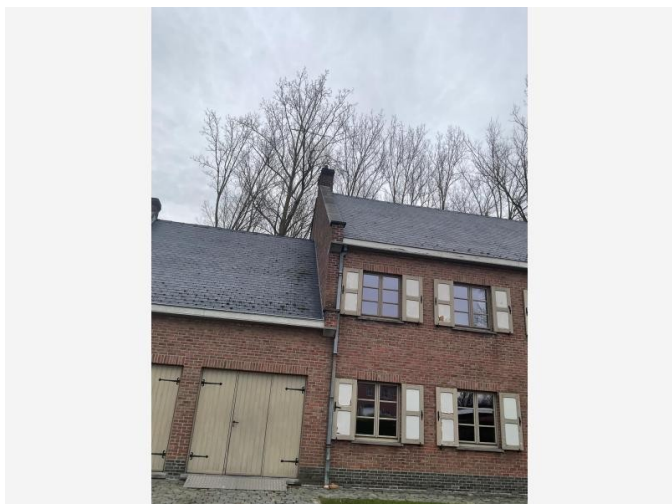
**Reden:** Het te onderzoeken materiaal situeert zich hoger dan 3,50 m te rekenen vanaf een veilige ondergrond

**Uitleg van de asbestdeskundige:** De binnenkant van de schouw is niet inspecteerbaar, aan de buitenkant van de schouw werd zichtbaar geen asbest aangetroffen. Bij werken in of aan de schouw extra aandacht besteden, hier kan zich mogelijks nog asbest schuilhouden. De inspecteur kon dit tijdens zijn bezoek niet vaststellen, daar deze handelingen onder een destructieve handeling zou vallen.

(Asbest)materiaal	Rookgaskanaal
Karakterisatie	Asbest (verdacht)
Primaire drager	HVAC infrastructuur en uitrusting

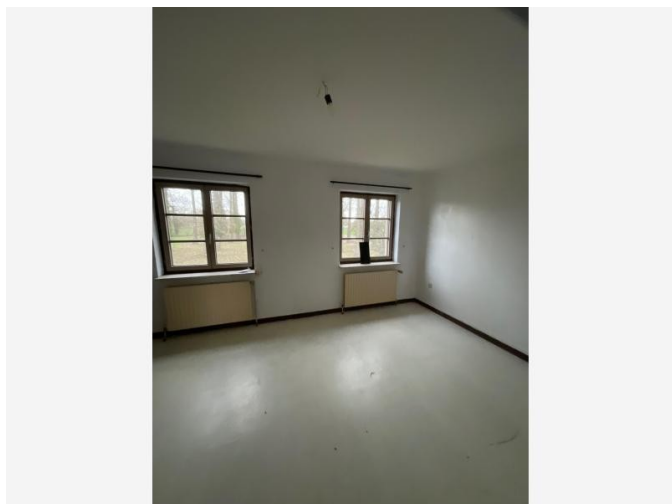
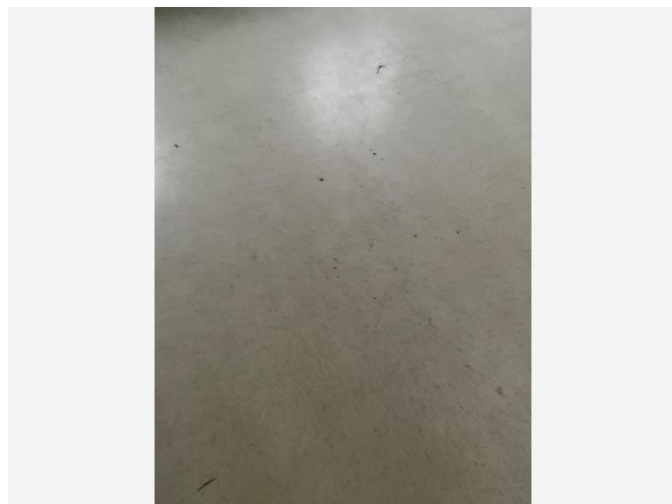
Dit type vloerzeil is niet asbest verdacht.

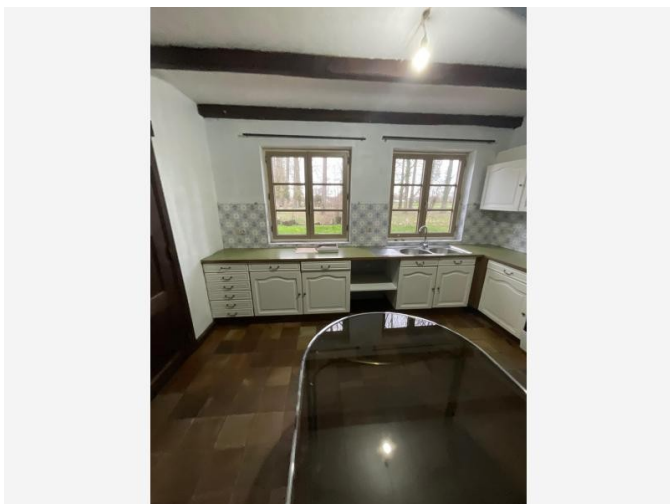
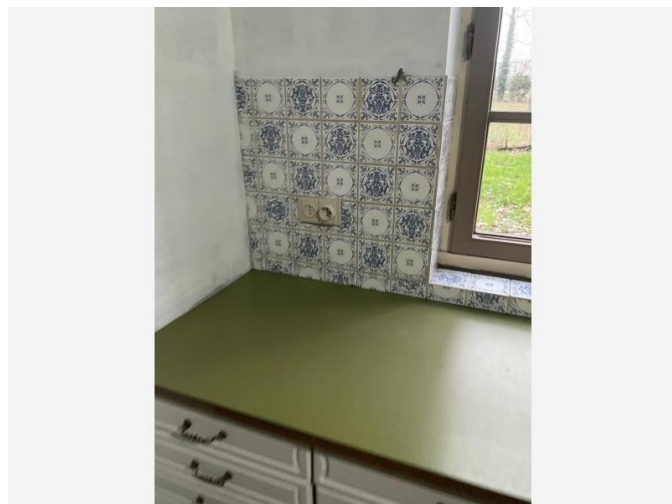
Volgens het IP moeten lijmlagen steeds bemonsterd worden. De inspecteur kon tijdens zijn bezoek geen lijmlagen vaststellen. Echter is er een redelijk vermoeden dat achter de tegels zich een lijmlaag zou bevinden. Indien blijkt tijdens werken dat zich hier een lijmlaag bevindt, is extra staalname aangewezen.

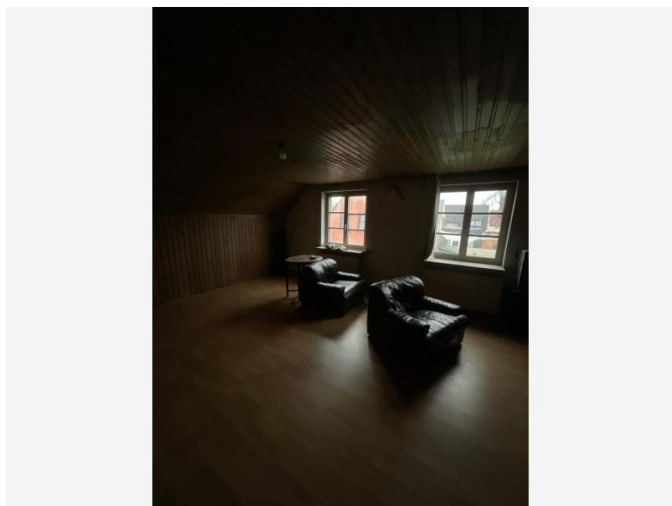
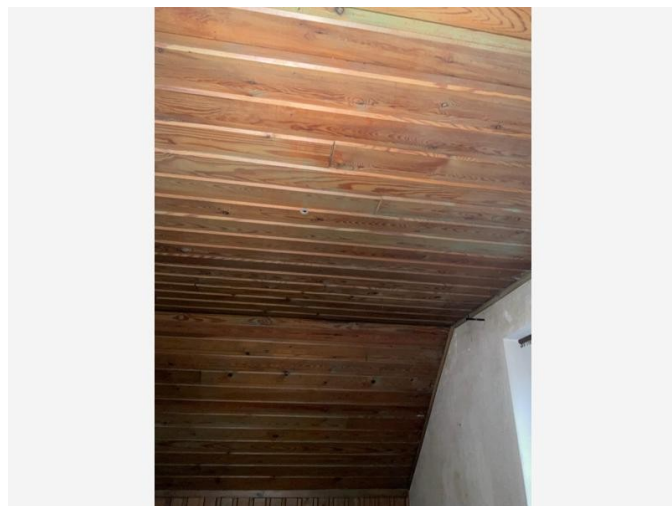
Niet asbest verdacht type plafondplaat. Er kan geen uitspraak gedaan worden over mogelijks achterliggende lagen

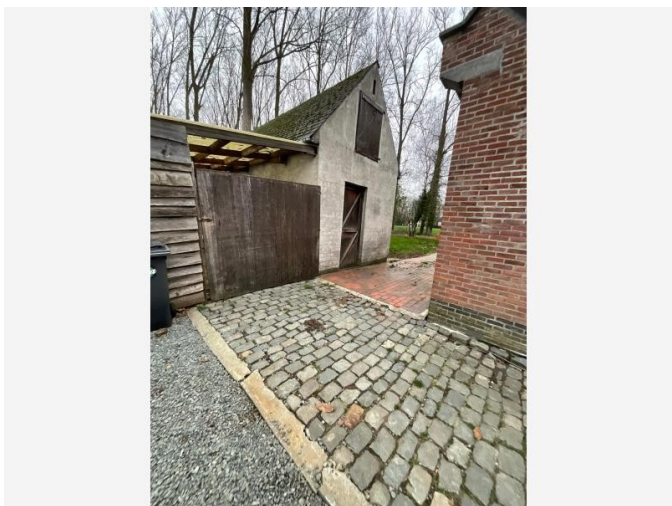
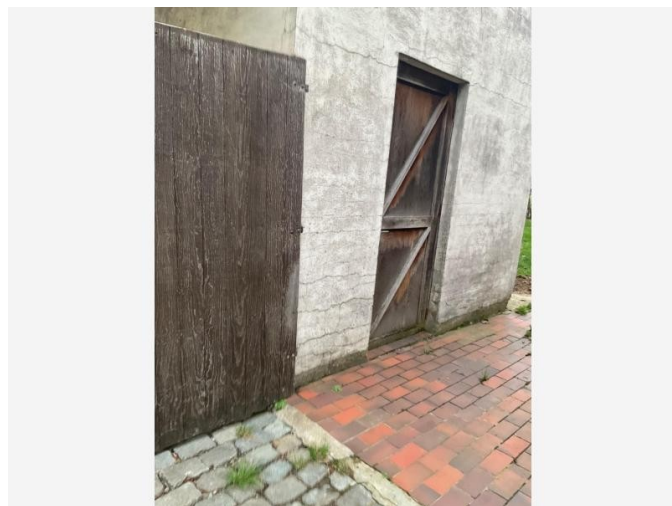
Geen asbest

#	Type	Referentie	Resultaat
9.1	Mengmonster	Mm3	Geen asbest

<b>Beschrijving</b>	crepi gevel
<b>Omgeving</b>	Buiten
<b>Primaire drager</b>	Wand buitenschil
<b>Bindmiddel van materiaal</b>	Gips - kalk
<b>Gebondenheid op basis van bindmiddel</b>	Niet-hechtgebonden
<b>Hoeveelheid (oppervlakte - dikte - aantal)</b>	• 50,00 m <sup>2</sup> - 1,00 cm - 1 stuk
<b>Totaal volume</b>	0,50 m <sup>3</sup>
<b>Identificatiemethode</b>	Een monstername door de asbestdeskundige met laboanalyse door een asbestlabo.
<b>Destructieve handeling voor identificatie</b>	Nee
<b>Opmerking</b>	Geschatte hoeveelheid
