Asbestinventarisatetest

Guldensporenstraat 104, 2140 Antwerpen

Attestnummer : 20250708-000196.000

Asbestveilig (maar niet asbestvrij)

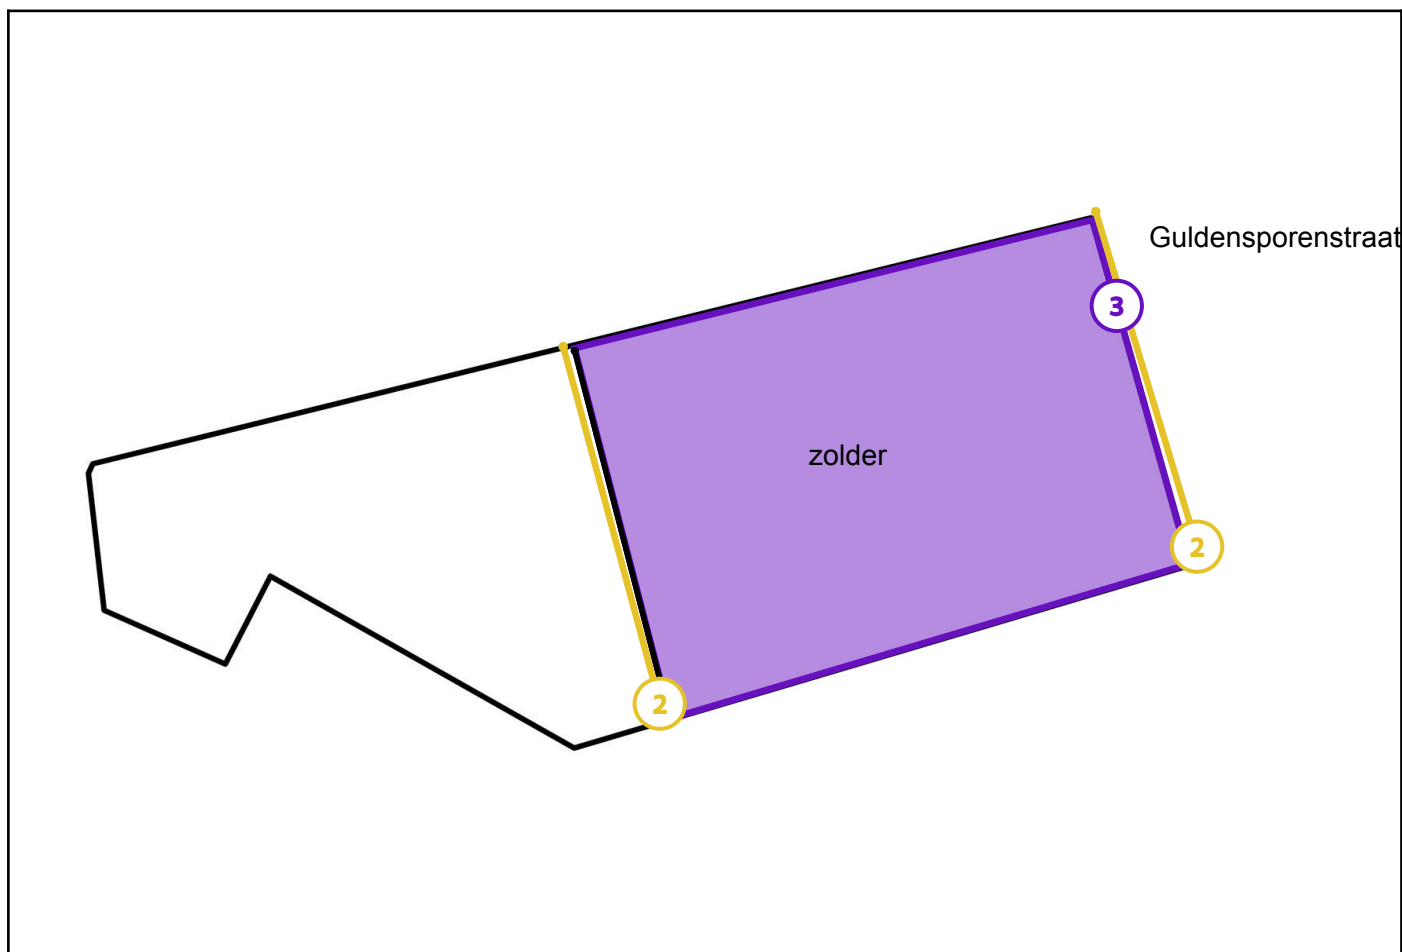
Plan 1.5: Zolder

Beschrijving	Type	Actie
2. Dakgoot roofing (visueel vastgesteld - geen monsternamen)	Asbestmateriaal	Zorgvuldig beheren
3. Onderdak	Beperking	-

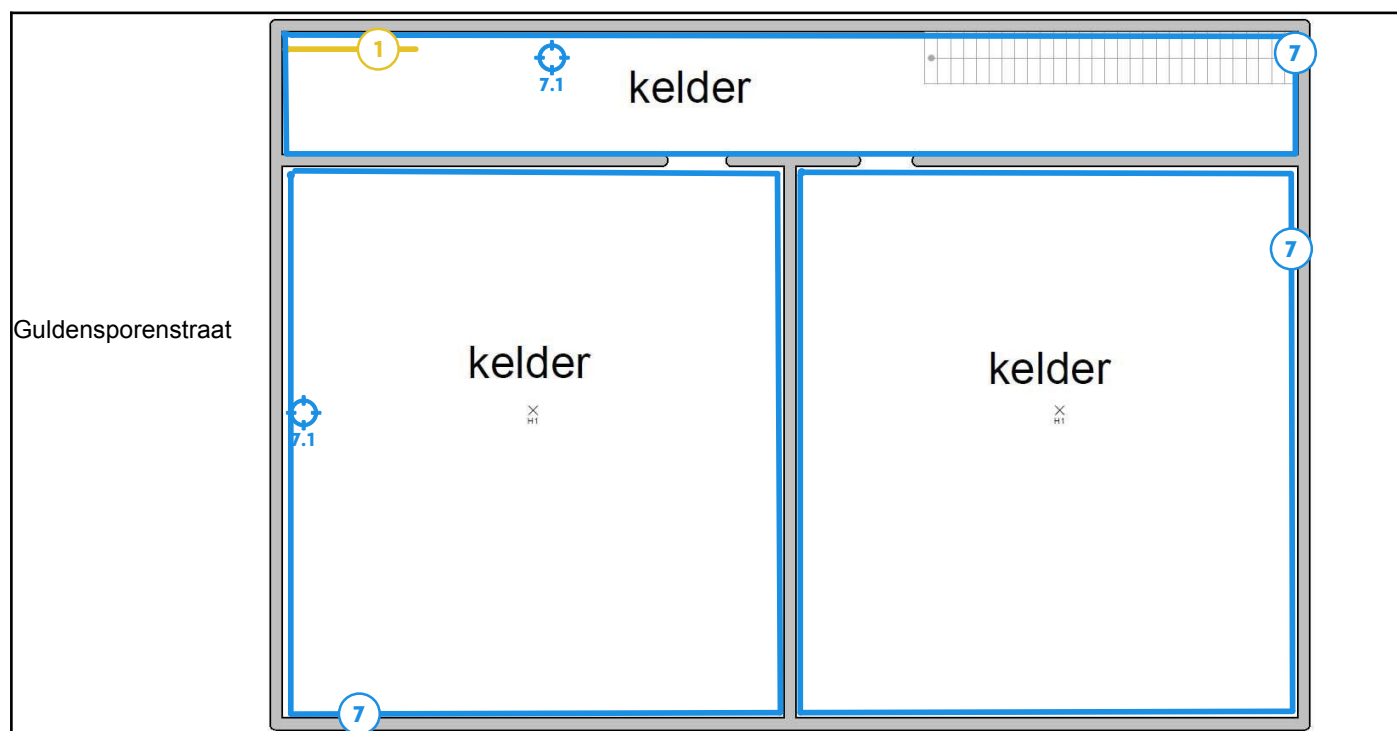
Plan 1.6: Kelder

Beschrijving	Type	Actie
1. AC afvoerbuis (visueel vastgesteld)	Asbestmateriaal	Zorgvuldig beheren
7. Cementering kelder	Geen asbest	-
7.1 Code: 3	Mengmonster	-

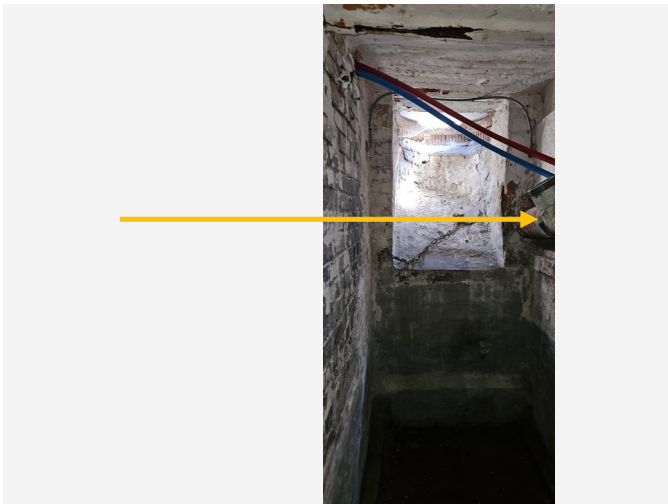
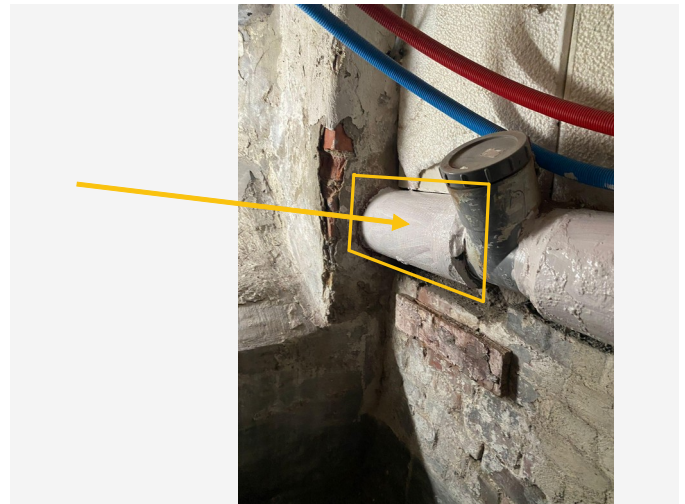
Het asbestmateriaal valt onder de mijlpaal van 2040.

Eindbeoordeling materiaalrisico	Zeer laag materiaalrisico en/of zeer lage kans op vezelvrijgave
---------------------------------	---

Gebondenheid	Categorie 1: hechtgebonden in oorsprong
Asbestsoort (vezeltype)	Crocidoliet aanwezig
Asbestconcentratie	Laag (< 50%)
Afschermingsgraad van het gehele materiaal	Niet stootvaste afscherming
Toestand van het materiaal	Onbeschadigd, niet verweerd

Beschrijving	AC afvoerbuīs (visueel vastgesteld)
Omgeving	Binnen
Primaire drager	Sanitaire infrastructuur en uitrusting (toe- en afvoer)
Asbestmateriaal	Buis, koker, leiding, pijp, doorvoer
Bindmiddel van asbestmateriaal	Cement
Gebondenheid op basis van bindmiddel	Hecht
Hoeveelheid (lengte - omtrek - dikte - aantal)	<ul style="list-style-type: none">• 0,50 m - 40,00 cm - 1,00 cm - 1 stuk
Totaal volume	0,002 m ³
Eenvoudig bereikbaar	Ja
Bevestigingswijze	<ul style="list-style-type: none">• Verlijmd, ingegoten, versmeerd
Identificatiemethode	Vaststelling zonder monstername
Destructieve handeling voor identificatie	Nee
Opmerking	De vermelde oppervlaktes, diktes, gewichten en volumes betreffen een berekende schatting. Er worden geen rechten verleend aan deze oppervlaktes/diktes/volumes.

- Zorg voor een veilig beheer. Vermijd het beschadigen van het asbestmateriaal. Controleer de toestand jaarlijks op wijzigingen.
- Voer bijkomende staalname(s) uit.

- Eenvoudige handelingen: mag via doe-het-zelf of door werknemer(s) met opleidingsattest eenvoudige handelingen
EH via doe-het zelf.

De buis kan voorzichtig losgebeiteld worden , extra bevochtigen om stof te voorkomen Standaard dragen van de nodige wegwerp beschermingsmiddelen FFP 3 masker , handschoenen en tyvec CAT III type 5-6 , afwasbaar schoeisel Bij de gemeente/containerpark afsluitzakken halen om dubbel in te pakken , sluit luchtdicht af en breng naar het plaatselijk containerpark als hechtgebonden asbestafval. Voor hechtgebonden toepassingen: Bij verwijdering door doe-het-zelf moet men dit afval dubbel en luchtdicht verpakt aandienen bij het gemeentelijk recyclagepark. Men raadpleegt best op voorhand de voorwaarden van het recyclagepark. Zie ook link Zie <https://ovam.vlaanderen.be/wie-mag-wat-verwijderen> <https://ovam.vlaanderen.be/voorzorgsmaatregelen-bij-asbestverwijdering>

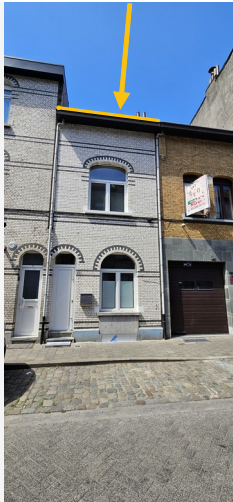
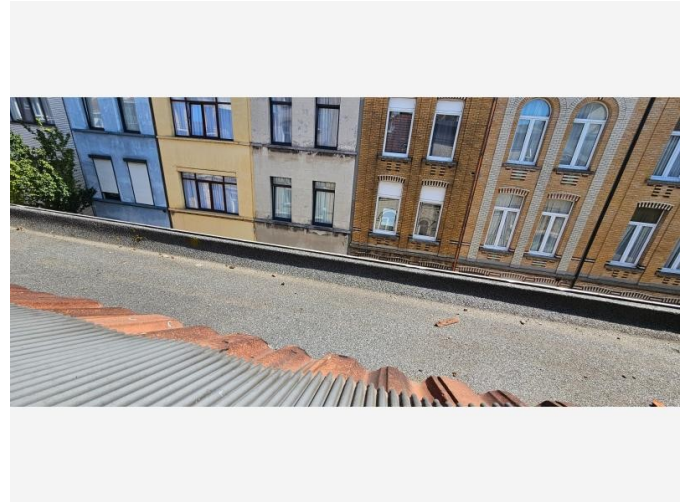
Fiche 2: Dakgoot roofing (visueel vastgesteld - geen monstername)

Het asbestmateriaal valt onder de mijlpaal van 2040.

- Eenvoudige handelingen: enkel door erkend asbestverwijderaar
EH doe-het zelf en/of opgeleid aannemer is NIET toegestaan omdat de roofing zijn bindingssterkte verloren is

Eindbeoordeling materiaalrisico	Zeer laag materiaalrisico en/of zeer lage kans op vezelvrijgave
---------------------------------	---

Gebondenheid	Categorie 1: hechtgebonden in oorsprong
Asbestsoort (vezeltype)	Alleen chrysotiel
Asbestconcentratie	Laag (< 50%)
Afschermingsgraad van het gehele materiaal	Geheel of deels vrij aan de buitenlucht
Toestand van het materiaal	Onbeschadigd, niet verweerd

Beschrijving	Dakgoot roofing (visueel vastgesteld - geen monstername)
Omgeving	Buiten
Primaire drager	Infrastructuur hemelwater (opvang en afvoer)
Asbestmateriaal	Dak- en gevelbekleding - Roofing
Bindmiddel van asbestmateriaal	Bitumen (roofing, teer, asfalt)
Gebondenheid op basis van bindmiddel	Hecht
Hoeveelheid (oppervlakte - aantal)	<ul style="list-style-type: none"> • 3,00 m² - 2 stuks
Totale oppervlakte	6,00 m ²
Eenvoudig bereikbaar	Ja
Bevestigingswijze	<ul style="list-style-type: none"> • Verlijmd, ingegoten, versmeerd
Identificatiemethode	Vaststelling zonder monstername Motivatie: Onderzoeksbeperring verhinderde monstername
Destructieve handeling voor identificatie	Nee
Opmerking	Volgens het inspectieprotocol is een monstername van roofing verplicht om dit te identificeren als niet-asbesthoudend. Omwille van de hoogte (>3,50m) is de dakgoot niet bereikbaar en kon er bijgevolg geen staal genomen worden. De toepassing wordt in de databank als asbestverdacht beschouwd. Het is aangewezen om extra controle uit te voeren bij eventuele dakrenovatiewerken. De vermelde oppervlaktes, diktes en volumes betreffen een beredeneerde schatting. Er worden geen rechten verleend aan deze oppervlaktes/diktes/volumes.

- Zorg voor een veilig beheer. Vermijd het beschadigen van het asbestmateriaal. Controleer de toestand jaarlijks op wijzigingen.
- Voer bijkomende staalname(s) uit.

- Eenvoudige handelingen: mag via doe-het-zelf of door werknemer(s) met opleidingsattest eenvoudige handelingen
EH doe-het-zelf en/of opgeleid aannemer (tenzij de roofing zijn bindingssterkte verloren is) Gezien het risico op vrijstelling van asbestvezels bij de verwijderingswerken, adviseren wij de werken te laten uitvoeren door een aannemer/medewerker die hiertoe de nodig opleiding heeft gevolgd, en niet via doe-het-zelf. Volgens de richtlijnen in de Codex Welzijn op het Werk, boek VI titel 3 asbest, mag hechtgebonden asbest die beschadigd is of waarbij er vrije vezels zichtbaar zijn en die verwerkt is in een buitentoepassing via de methode van eenvoudige handelingen verwijderd worden, indien er geen derden aanwezig zijn en voor zover de verwijdering geen aanleiding geeft tot een wijziging van de toestand. Standaard dragen van de nodige wegwerp beschermingsmiddelen FFP 3 masker, handschoenen en tyvec CAT III type 5-6, afspoelbaar schoeisel Voor hechtgebonden toepassingen: Bij verwijdering door doe-het-zelf moet men dit afval dubbel

EH erkend saneerder , verwijdering dient te gebeuren volgens de geldende voorschriften en veiligheidsnormen

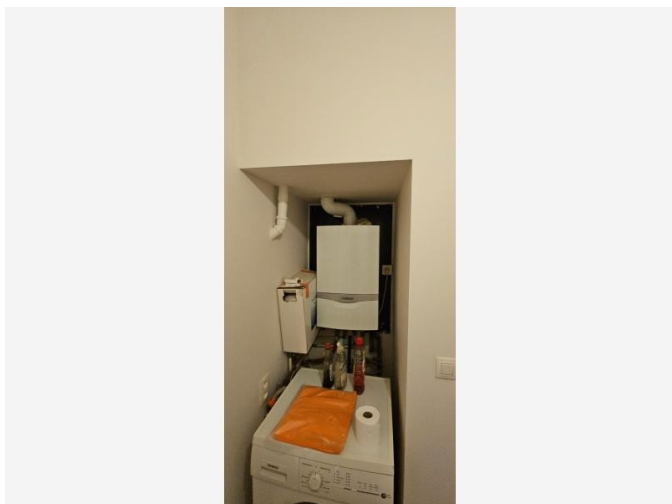
Vrije foto

De CV ketel werd gecontroleerd (2019) en is niet asbest verdacht geen risico bouwjaar.

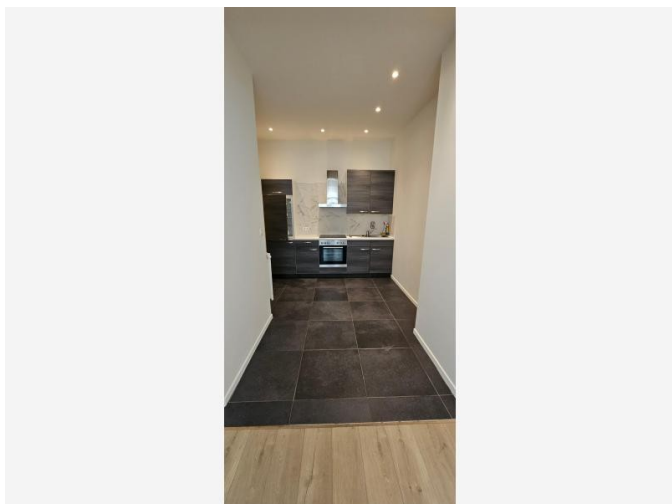
Vrije foto

Alle plafonds zijn afgewerkt met valse plafonds in plaatmateriaal. Het is niet duidelijk of er pleisterwerk of ander verdacht asbestmateriaal aanwezig is achter deze valse plafonds, het is aangewezen om bijkomend onderzoek uit te voeren bij werken. Het plafond bestaat uit gipsplaten. Zonder destructieve handeling is het niet mogelijk om na te gaan of er asbesthoudende materialen aanwezig zijn achter de plafondafwerking. Als bij sloop of renovatie blijkt dat er boven dit plafond nog pleisterwerk aanwezig is, moet dit bemonsterd worden.

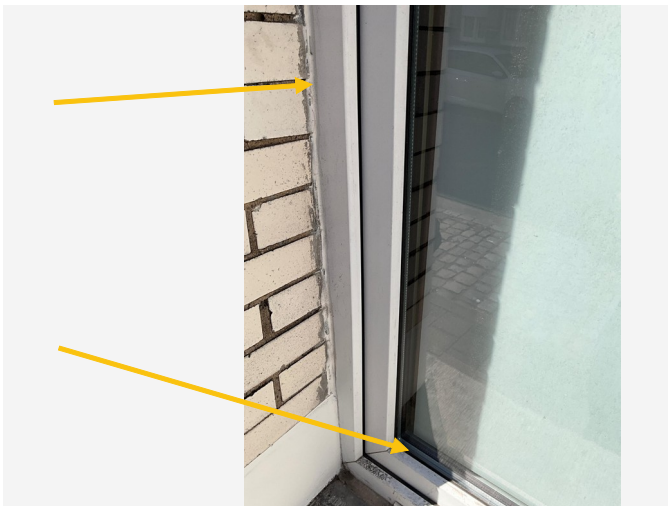
Vrije foto

De gebruikte siliconen kit is niet asbestverdacht

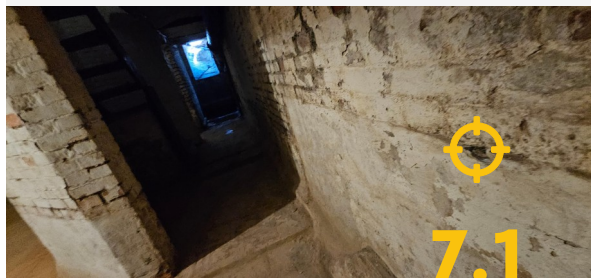
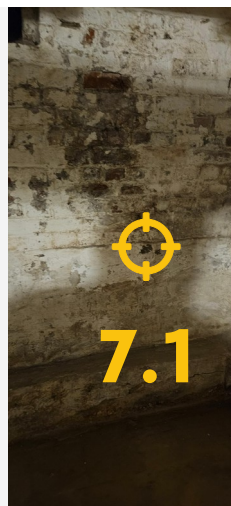
Fiche 7: Cementering kelder

Geen asbest

#	Type	Referentie	Resultaat
7.1	Mengmonster	3	Geen asbest

Beschrijving	Cementering kelder
Omgeving	Binnen
Primaire drager	Binnenwand
Bindmiddel van materiaal	Cement
Gebondenheid op basis van bindmiddel	Hecht
Hoeveelheid (gewicht - aantal)	<ul style="list-style-type: none">• 100,00 kg - 1 stuk
Totaal gewicht	100,00 kg
Identificatiemethode	Vaststelling met monstername
Destructieve handeling voor identificatie	Nee
Opmerking	De vermelde oppervlaktes en volumes betreffen een beredeneerde schatting. Er worden geen rechten verleend aan deze oppervlaktes/volumes. De dikte is een schatting die voorkomt uit de monsterplaatsen en is daarom niet altijd representatief.

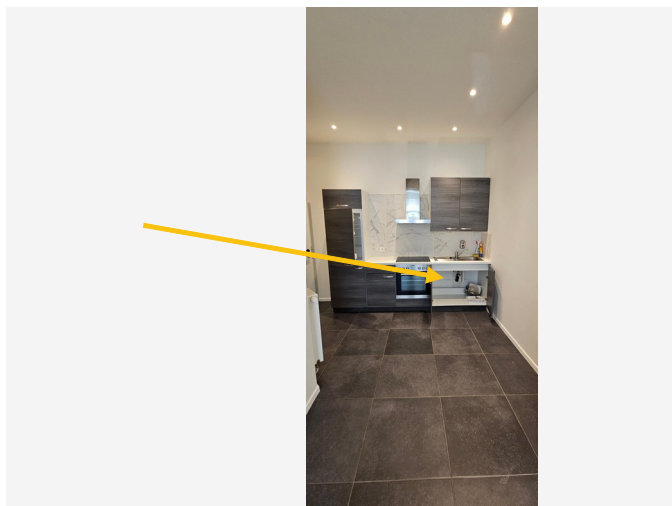
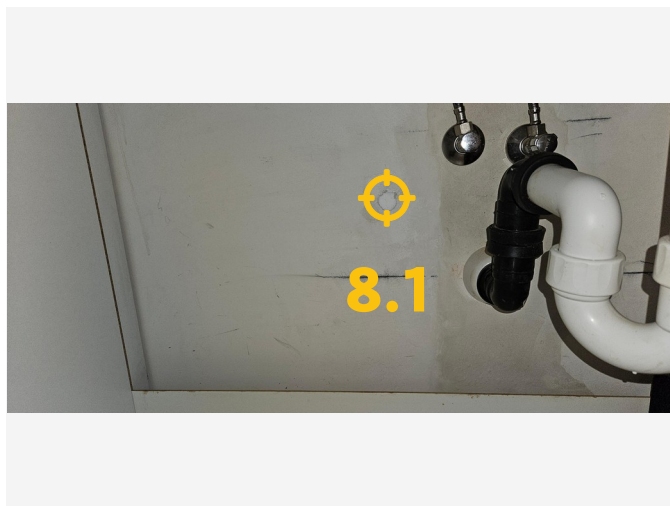
Fiche 8: Muurpleister

Geen asbest

#	Type	Referentie	Resultaat
8.1	Mengmonster	1	Geen asbest

Beschrijving	Muurpleister
Omgeving	Binnen
Primaire drager	Binnenwand
Bindmiddel van materiaal	Gips - kalk
Gebondenheid op basis van bindmiddel	Niet-hechtgebonden
Hoeveelheid (oppervlakte - dikte - aantal)	• 285,00 m ² - 1,50 cm - 1 stuk
Totaal volume	4,275 m ³
Identificatiemethode	Vaststelling met monstername
Destructieve handeling voor identificatie	Nee
Opmerking	<p>Volgens het inspectieprotocol is een monstername van het pleisterwerk verplicht om dit te identificeren als niet-asbesthoudend.</p> <p>Locatie staalnames: individuele ruimte: / natte ruimte: / stookplaats: / traphal:</p> <p>De vermelde oppervlaktes en volumes betreffen een beredeneerde schatting. Er worden geen rechten verleend aan deze oppervlaktes/volumes. De dikte is een schatting die voorkomt uit de monsterplaatsen en is daarom niet altijd representatief.</p>

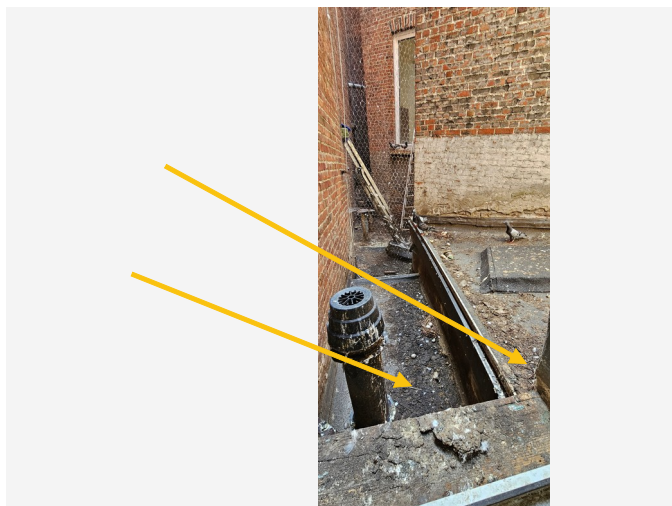
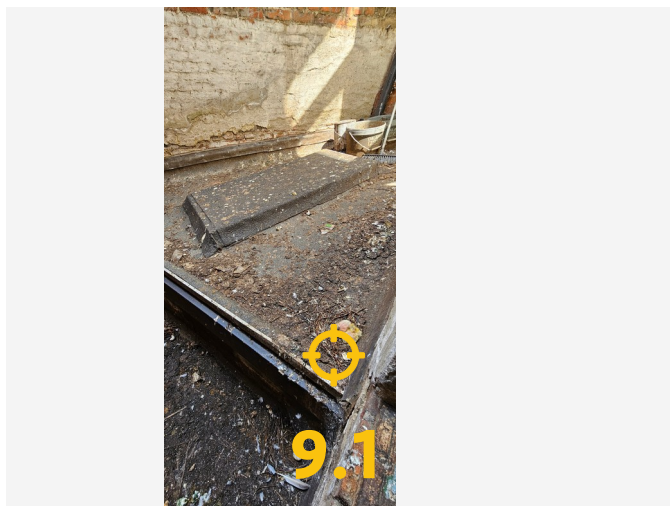
Fiche 9: Roofing (met staalname) 1

Geen asbest

#	Type	Referentie	Resultaat
9.1	Puntmonster	2	Geen asbest

Beschrijving	Roofing (met staalname) 1
Omgeving	Buiten
Primaire drager	Plat dak
Bindmiddel van materiaal	Bitumen (roofing, teer, asfalt)
Gebondenheid op basis van bindmiddel	Hecht
Hoeveelheid (oppervlakte - aantal)	• 12,00 m ² - 1 stuk
Totale oppervlakte	12,00 m ²
Identificatiemethode	Vaststelling met monstername
Destructieve handeling voor identificatie	Nee
Opmerking	Er werd een staal genomen aan een uitstekend stuk roofing waardoor de waterdichtheid niet in het gedrang komt. Mogelijks zijn er asbesthoudende onderlagen aanwezig, bij renovatie of afbraak extra laten controleren/bemonsteren. De vermelde oppervlaktes, diktes en volumes betreffen een beredeneerde schatting. Er worden geen rechten verleend aan deze oppervlaktes/diktes/volumes.
