Asbestinventarisatetest

Graatakker 12, 2300 Turnhout

Attestnummer : 20260214-000003.000

Uitgegeven op : 14.02.2026

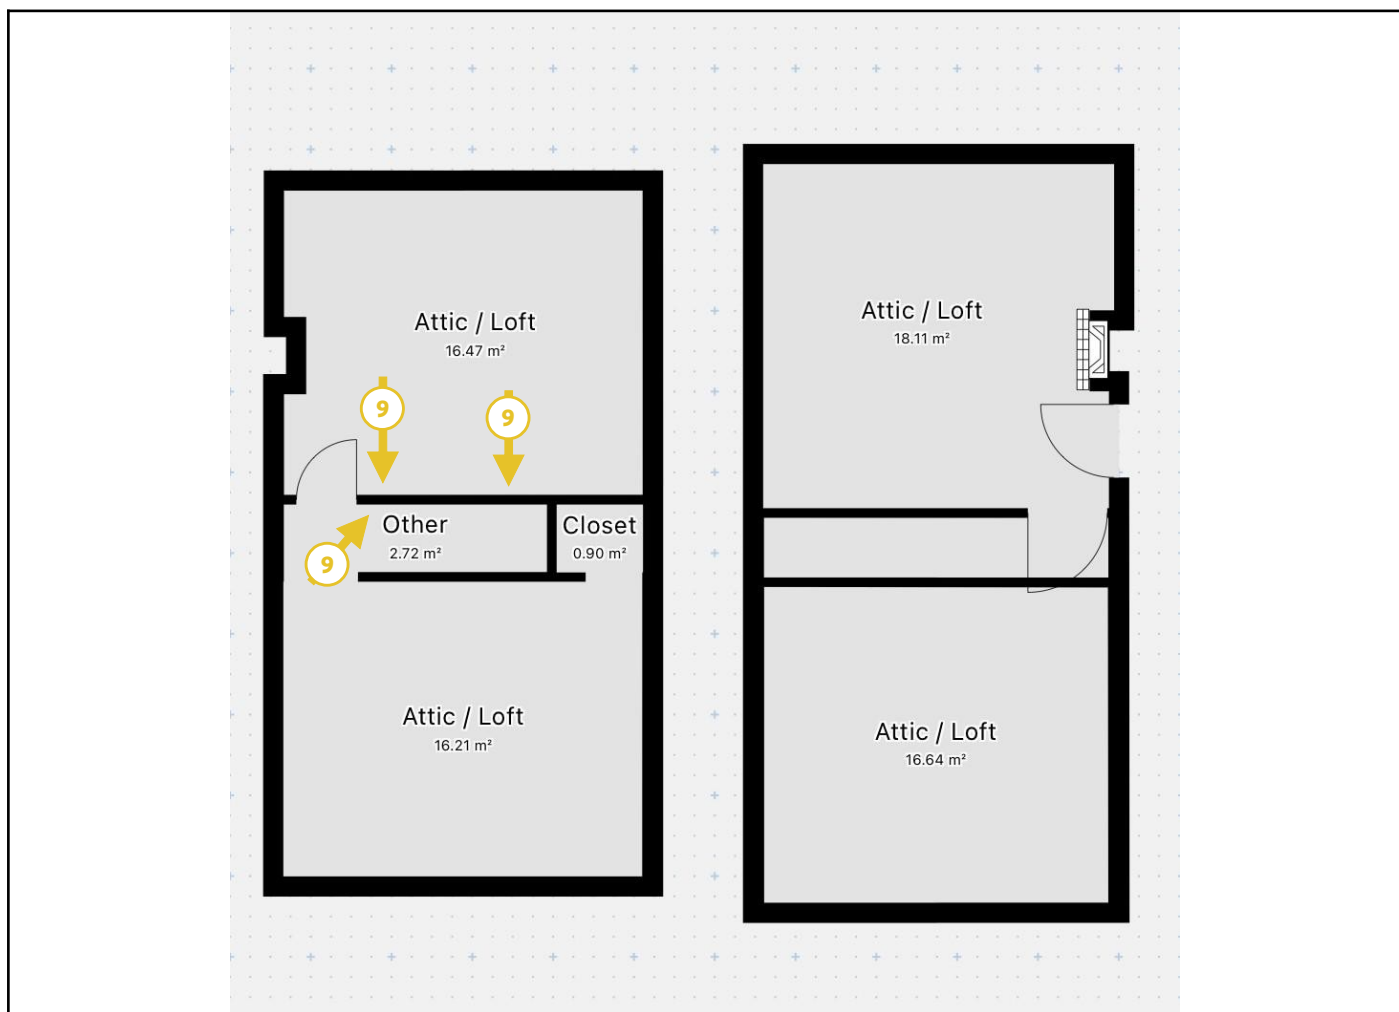
Plan 1.1: V2: bakeliet

Beschrijving	Type	Actie
9. Bakeliet toep. (schakelaars-stopcontact)	Asbestmateriaal	Zorgvuldig beheren

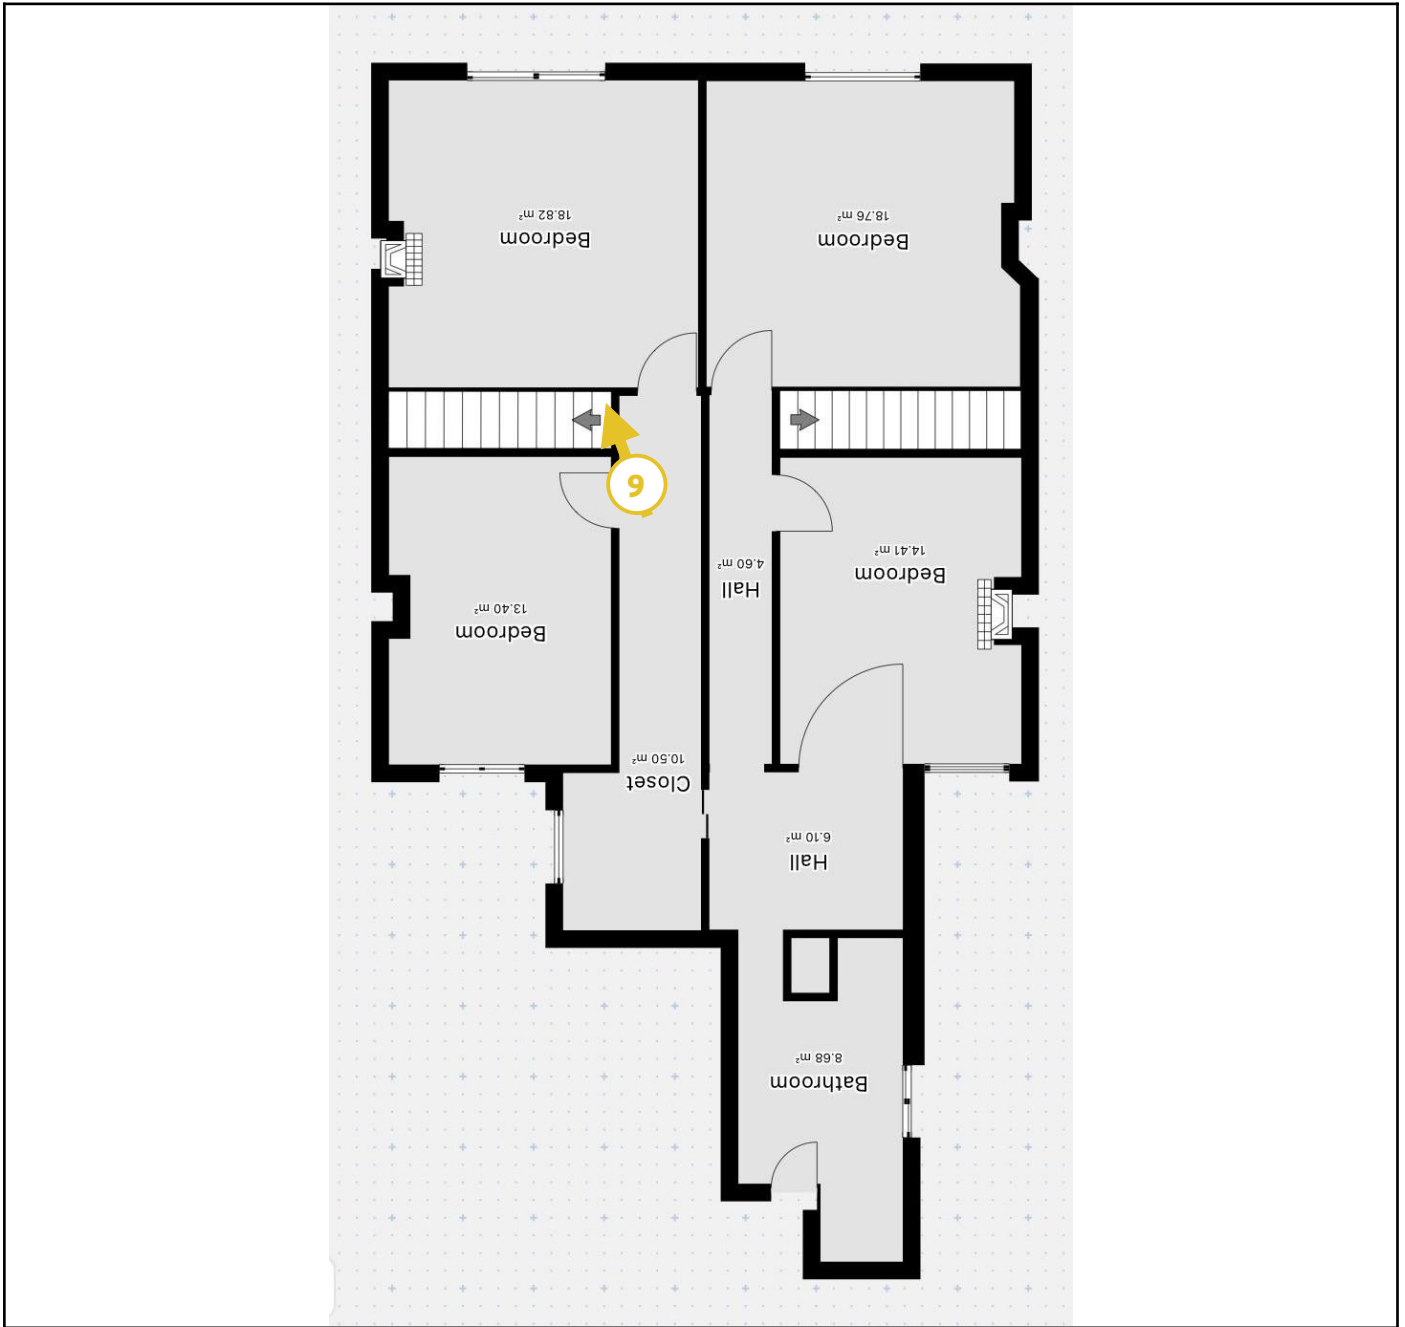
Plan 1.2: V1: bakeliet

Beschrijving	Type	Actie
9. Bakeliet toep. (schakelaars-stopcontact)	Asbestmateriaal	Zorgvuldig beheren

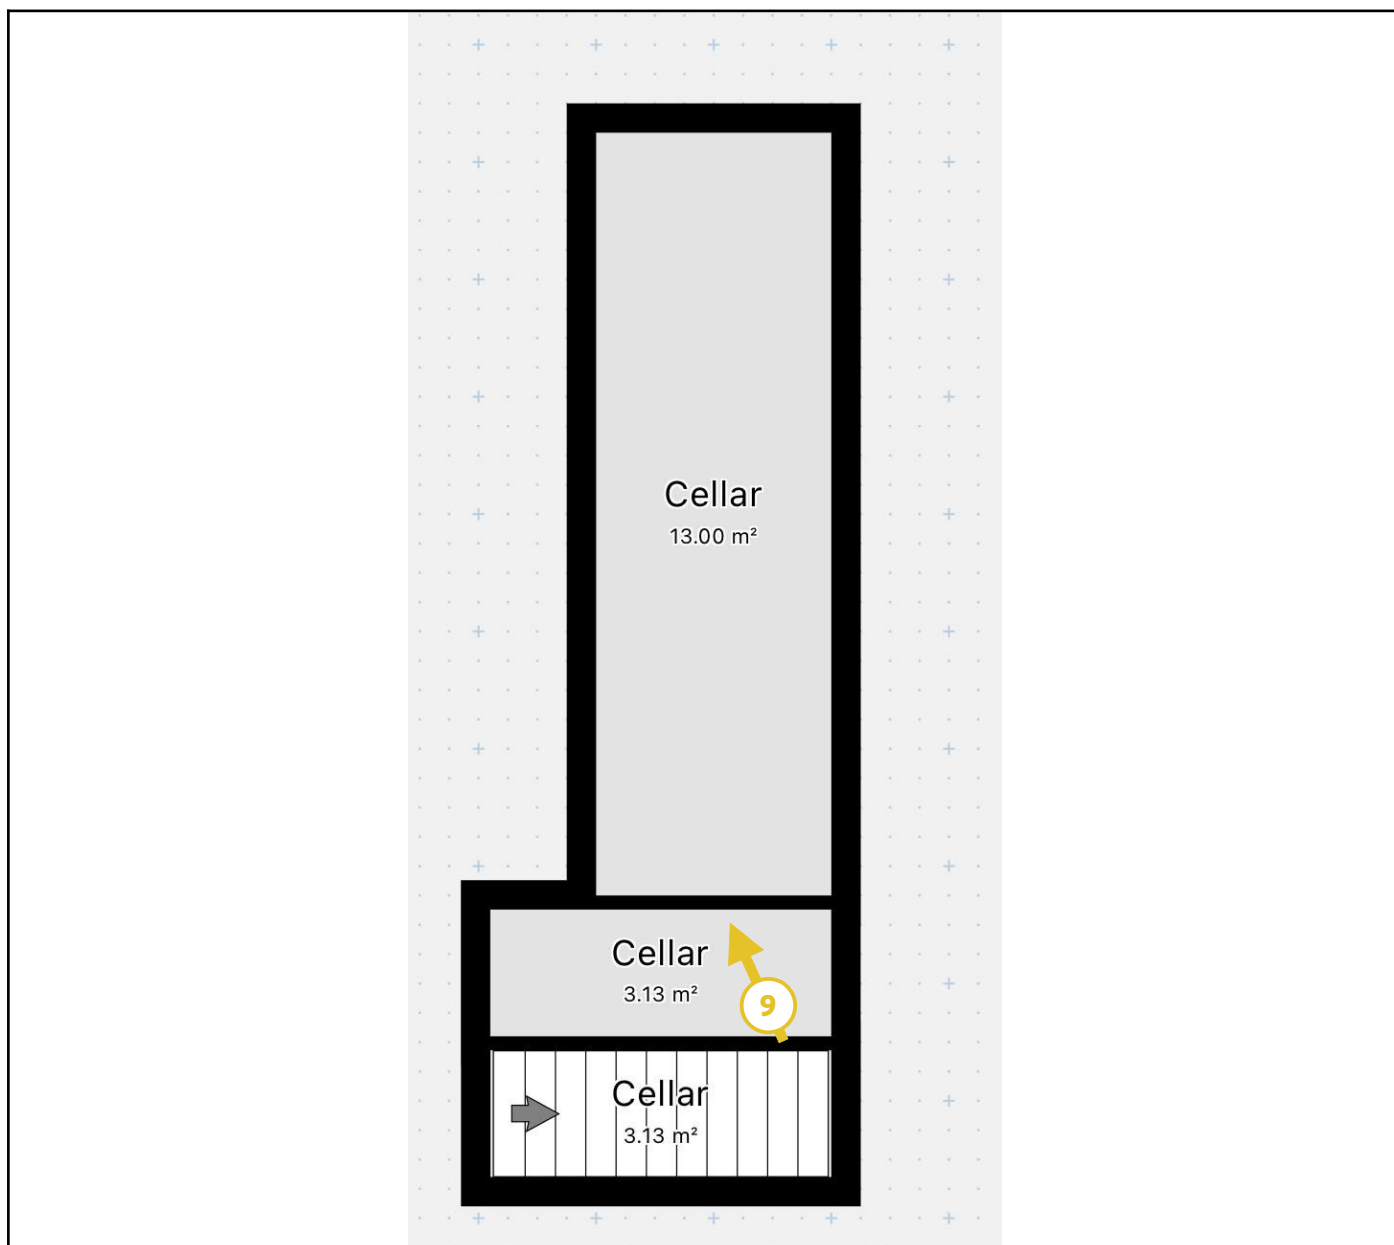
Plan 1.3: Kelder: bakeliet

Beschrijving	Type	Actie
9. Bakeliet toep. (schakelaars-stopcontact)	Asbestmateriaal	Zorgvuldig beheren

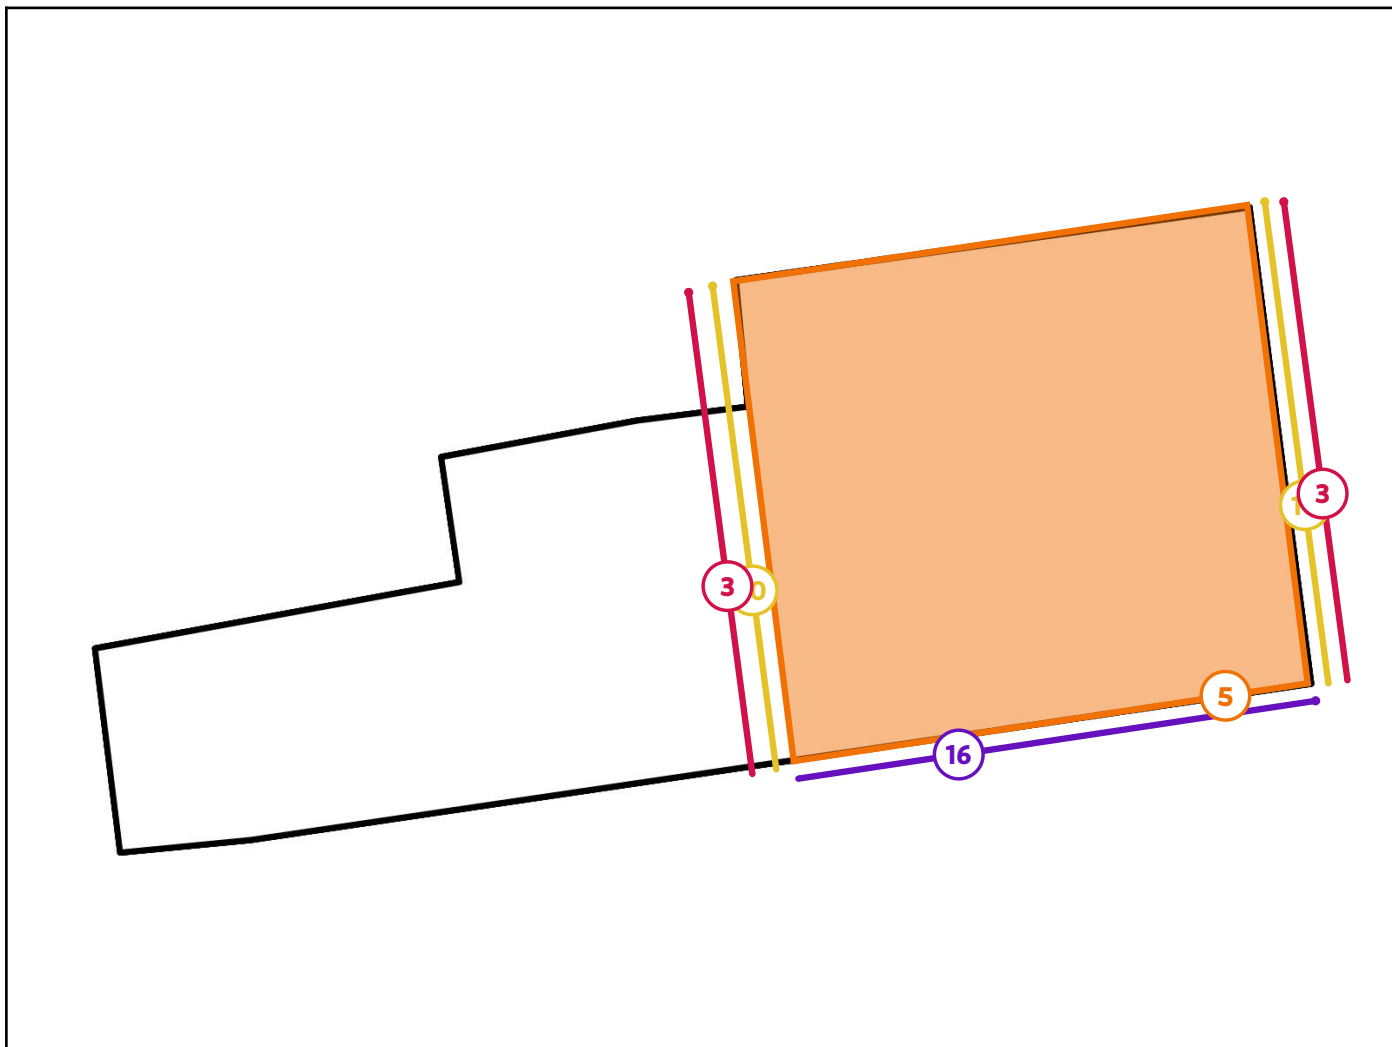
Plan 1.8: Woning: leien / dakgoten / slib dakgoten

Beschrijving	Type	Actie
3. Slib/sediment dakgoot	Asbestmateriaal	Dringend verwijderen
5. Daklei (visueel vastgesteld)	Asbestmateriaal	Verwijderen
10. Dakgoot roofing (visueel vastgesteld - geen monstername)	Asbestmateriaal	Zorgvuldig beheren
16. Gevelleien buren	Advies	-

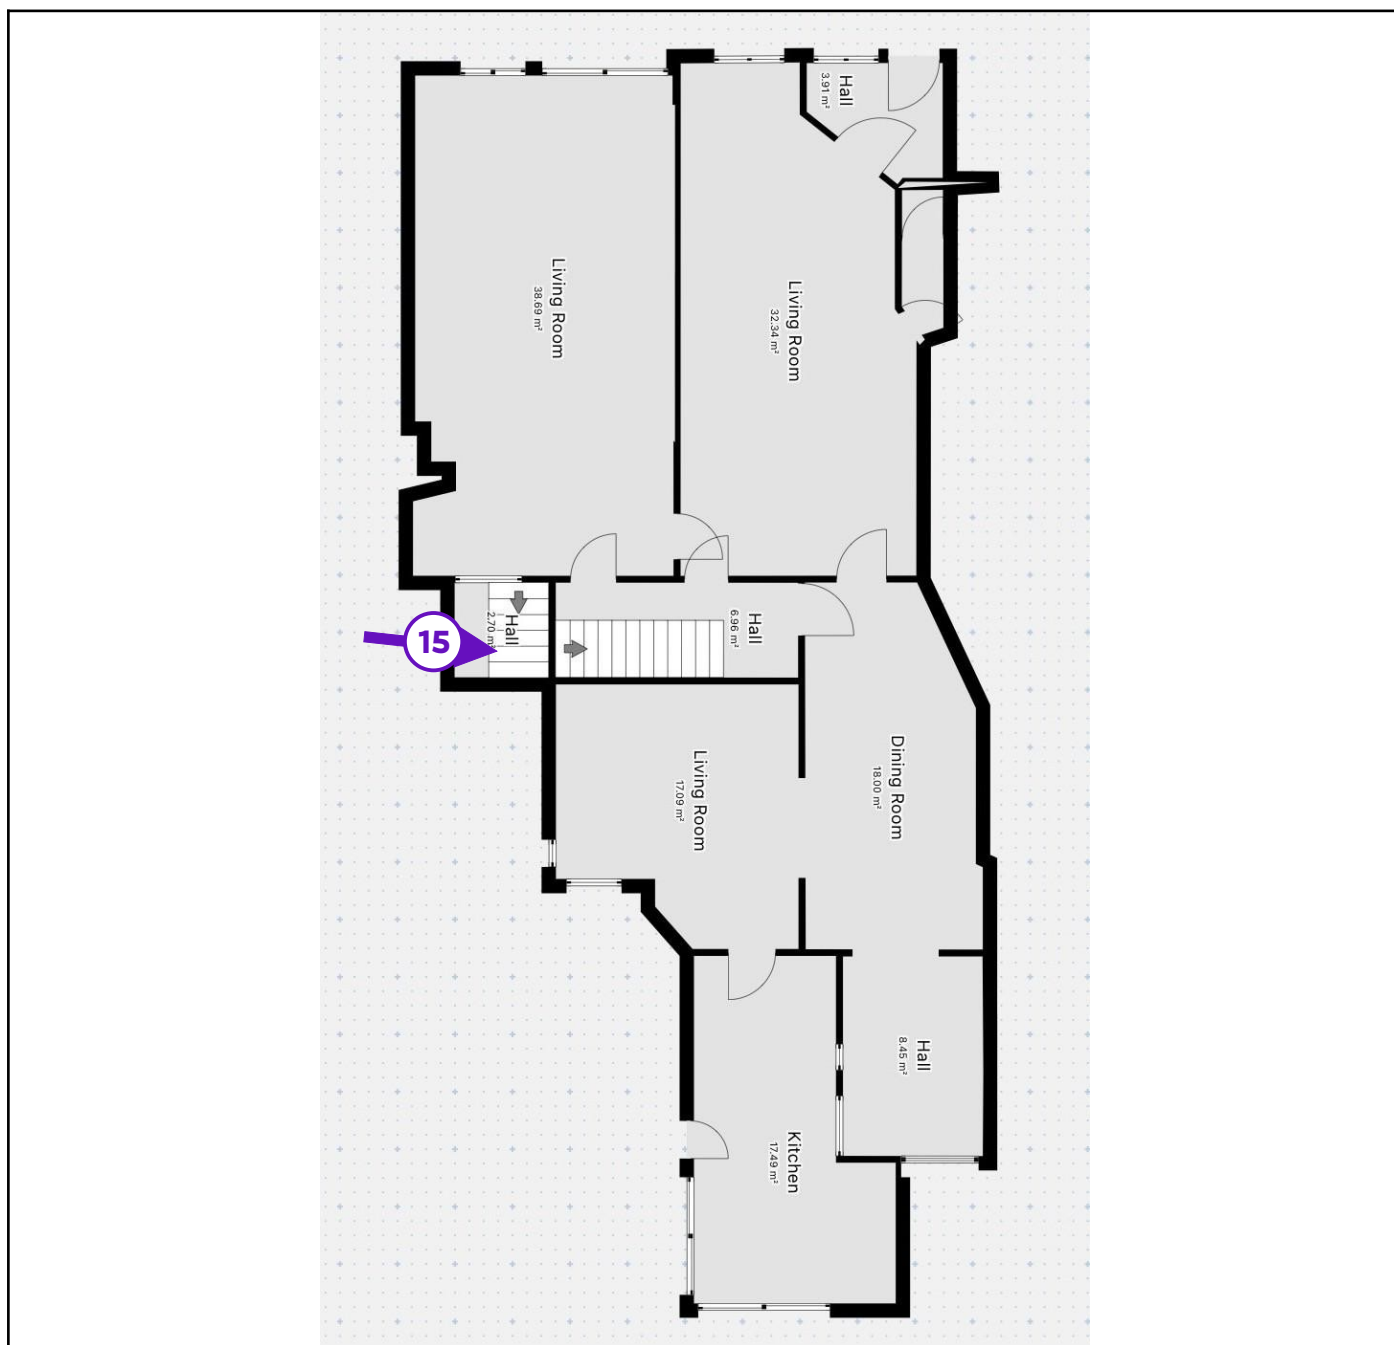
Plan 1.9: GLV: kelder verzegeld

Beschrijving	Type	Actie
15. Kelder verzegeld	Beperking	-

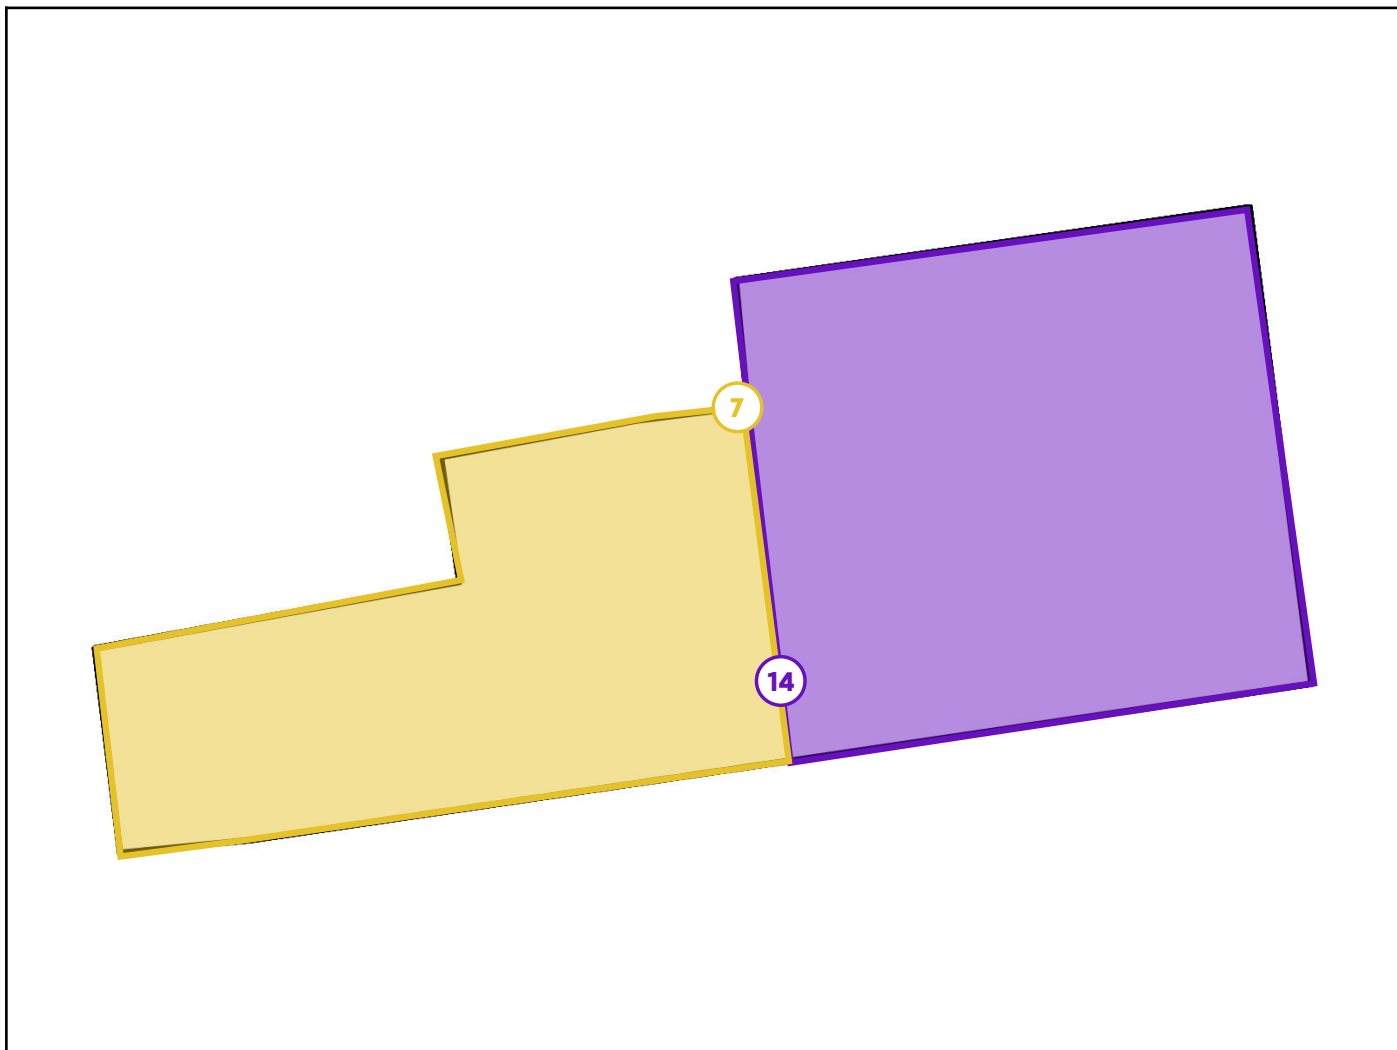
Plan 1.11: Woning: onderdak / roofing

Beschrijving	Type	Actie
7. Roofing (zonder staalname > 3,5m hoog, maar zichtbaar)	Asbestmateriaal	Zorgvuldig beheren
14. Onderdak: niet vast te stellen.	Beperking	-

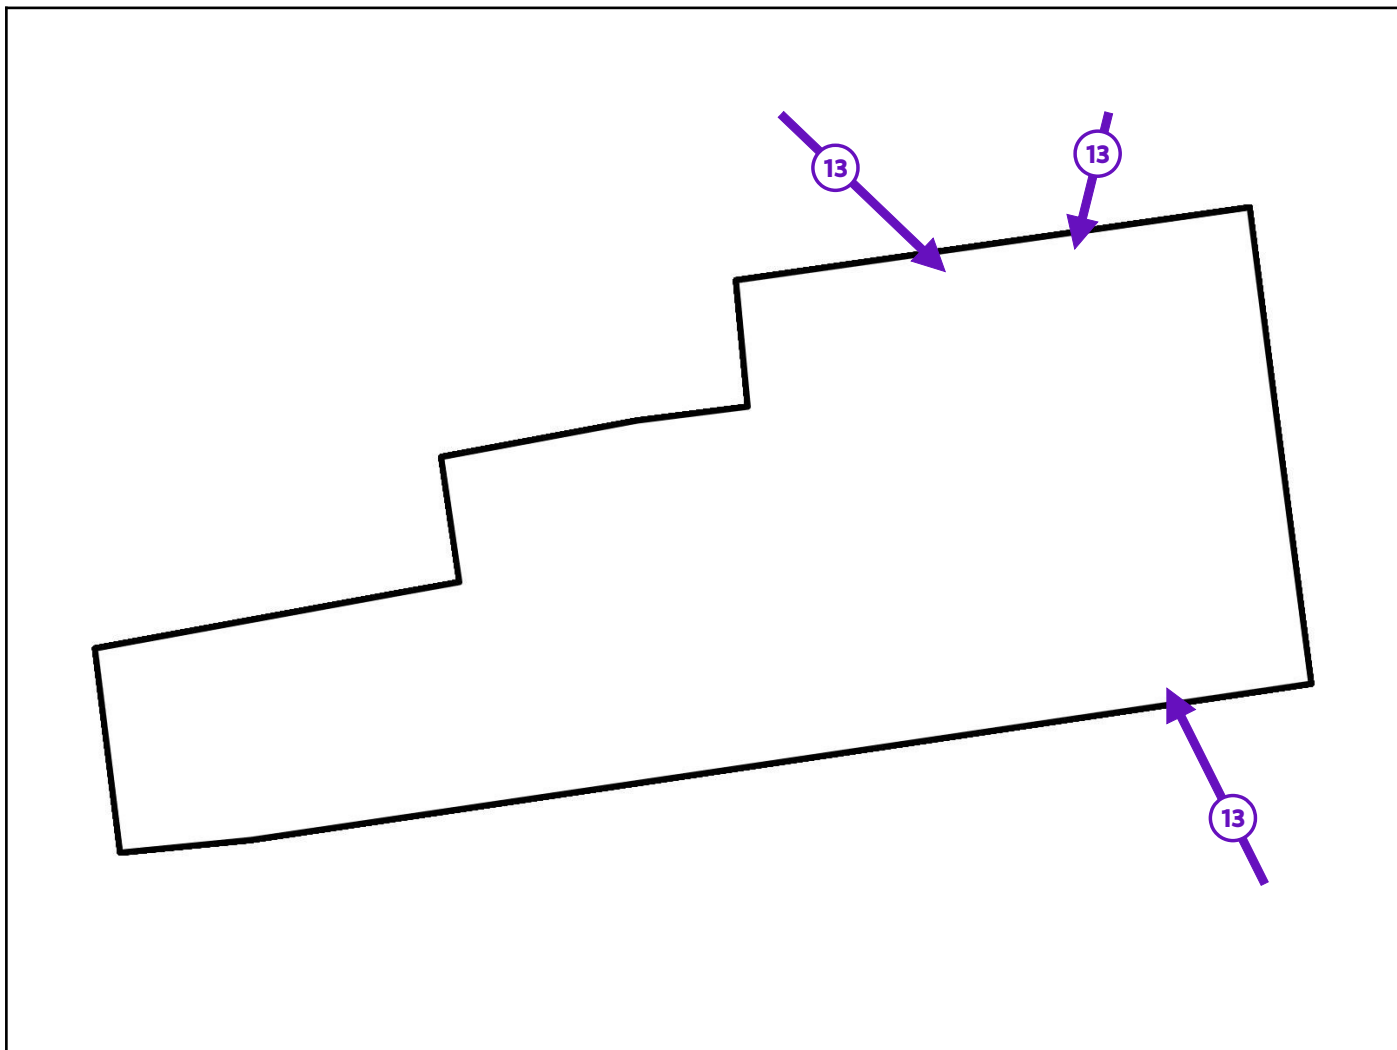
Plan 1.16: Woning: schouwen

Beschrijving	Type	Actie
13. Schouw op het dak (beperkingsfiche)	Beperking	-

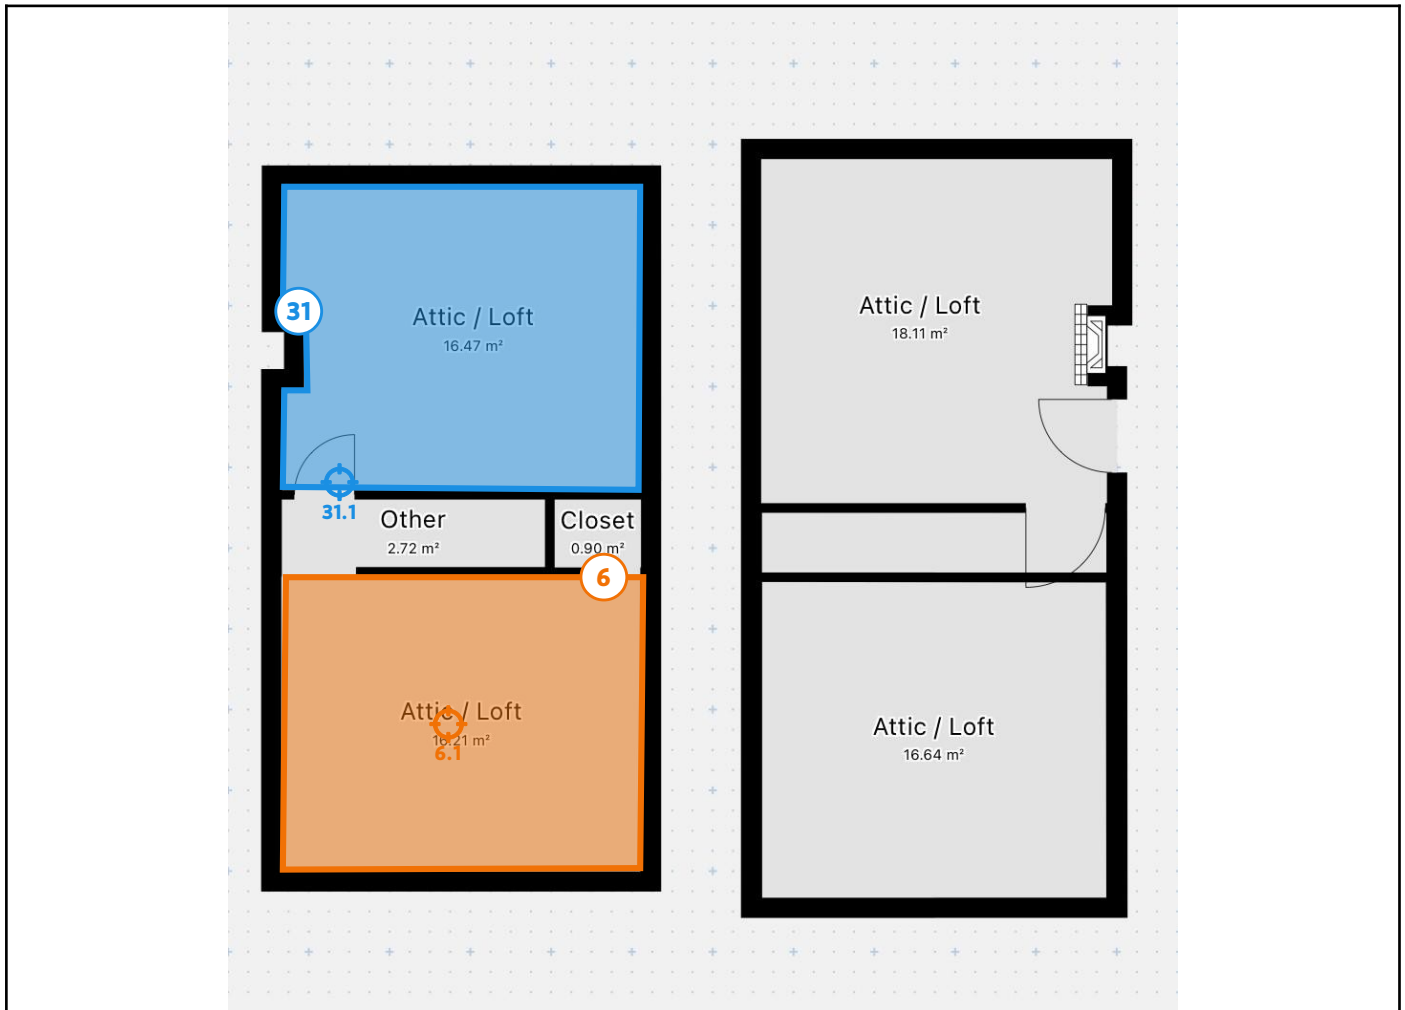
Plan 2.1: V2: colovinyl / vloer

Beschrijving	Type	Actie
6. Vinyl tegels zolder (colovinyl)	Asbestmateriaal	Verwijderen
6.1 Code: 8	Puntmonster	-
31. Vinylvloer met kartonlaag losliggend	Geen asbest	-
31.1 Code: 7	Puntmonster	-

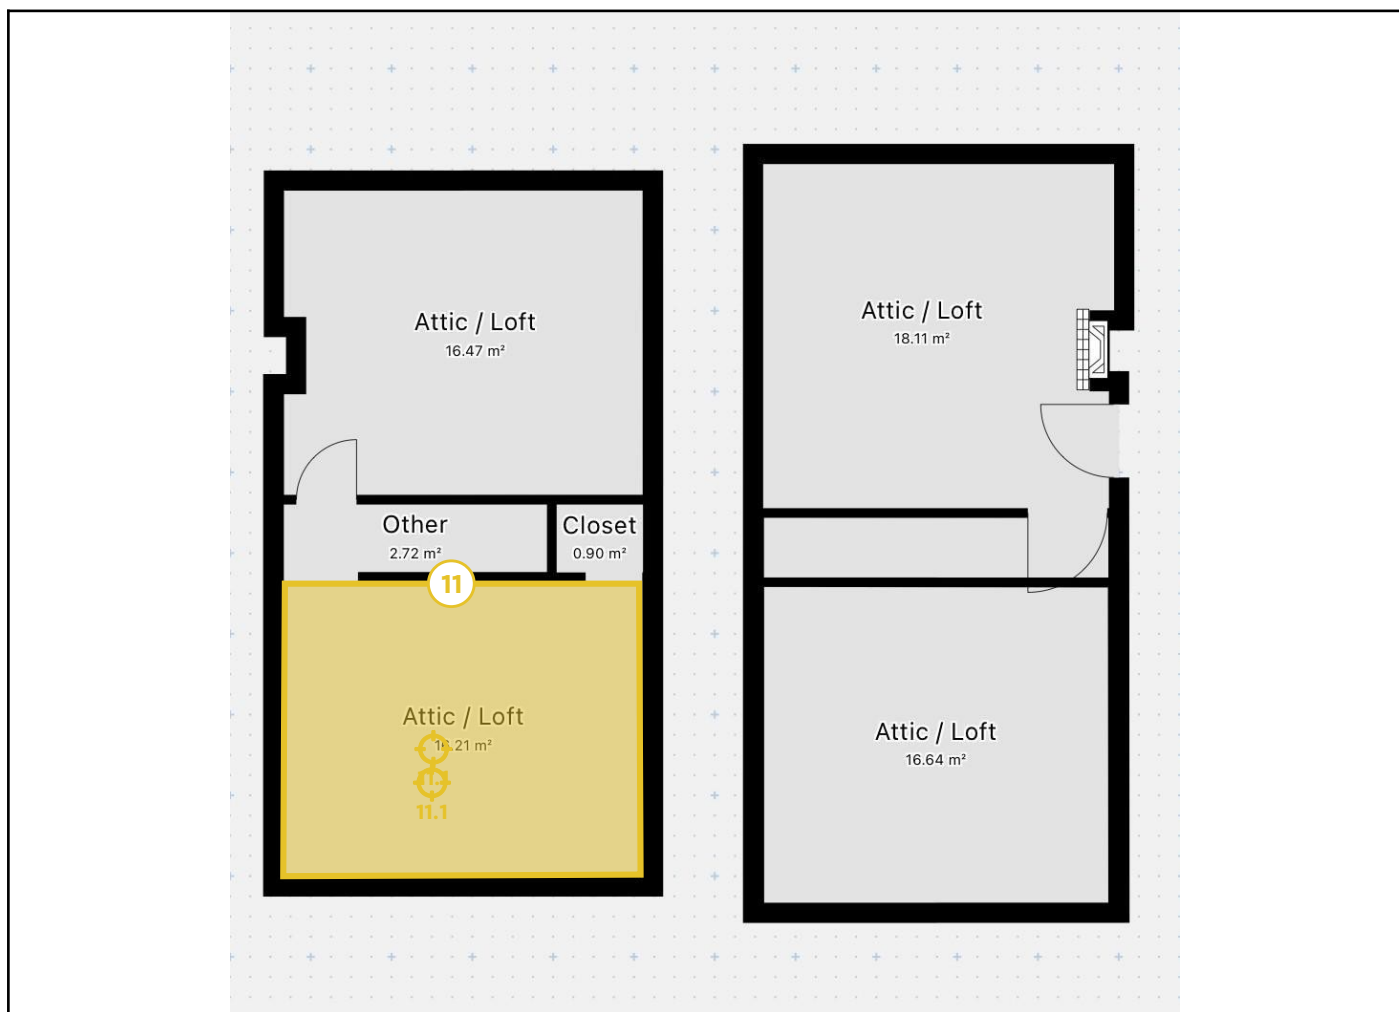
Plan 2.2: V2: lijm

Beschrijving	Type	Actie
11. Zwarte lijm zolder	Asbestmateriaal	Zorgvuldig beheren
11.1 Code: 9	Mengmonster	-

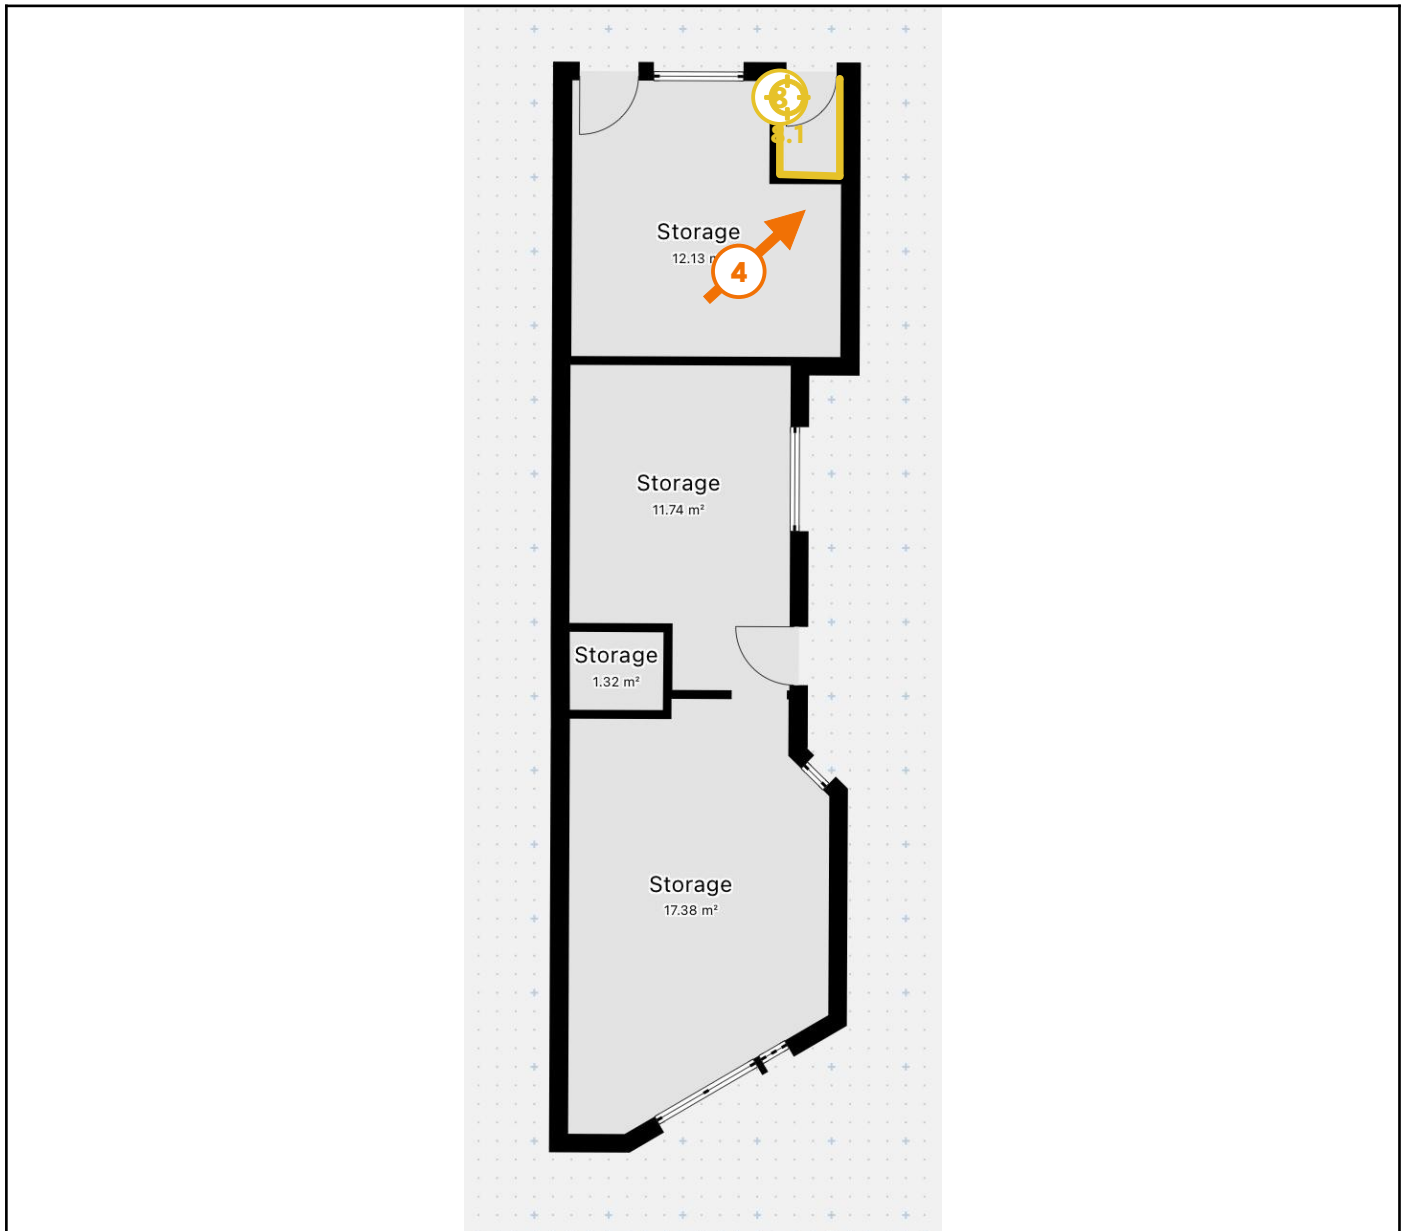
Plan 3.1: Atelier: lambrisering / schouw

Beschrijving	Type	Actie
4. Schouwbuis (visueel vastgesteld)	Asbestmateriaal	Verwijderen
8. Lambrisering: (met staalname)	Asbestmateriaal	Zorgvuldig beheren
8.1 Code: 15	Puntmonster	-

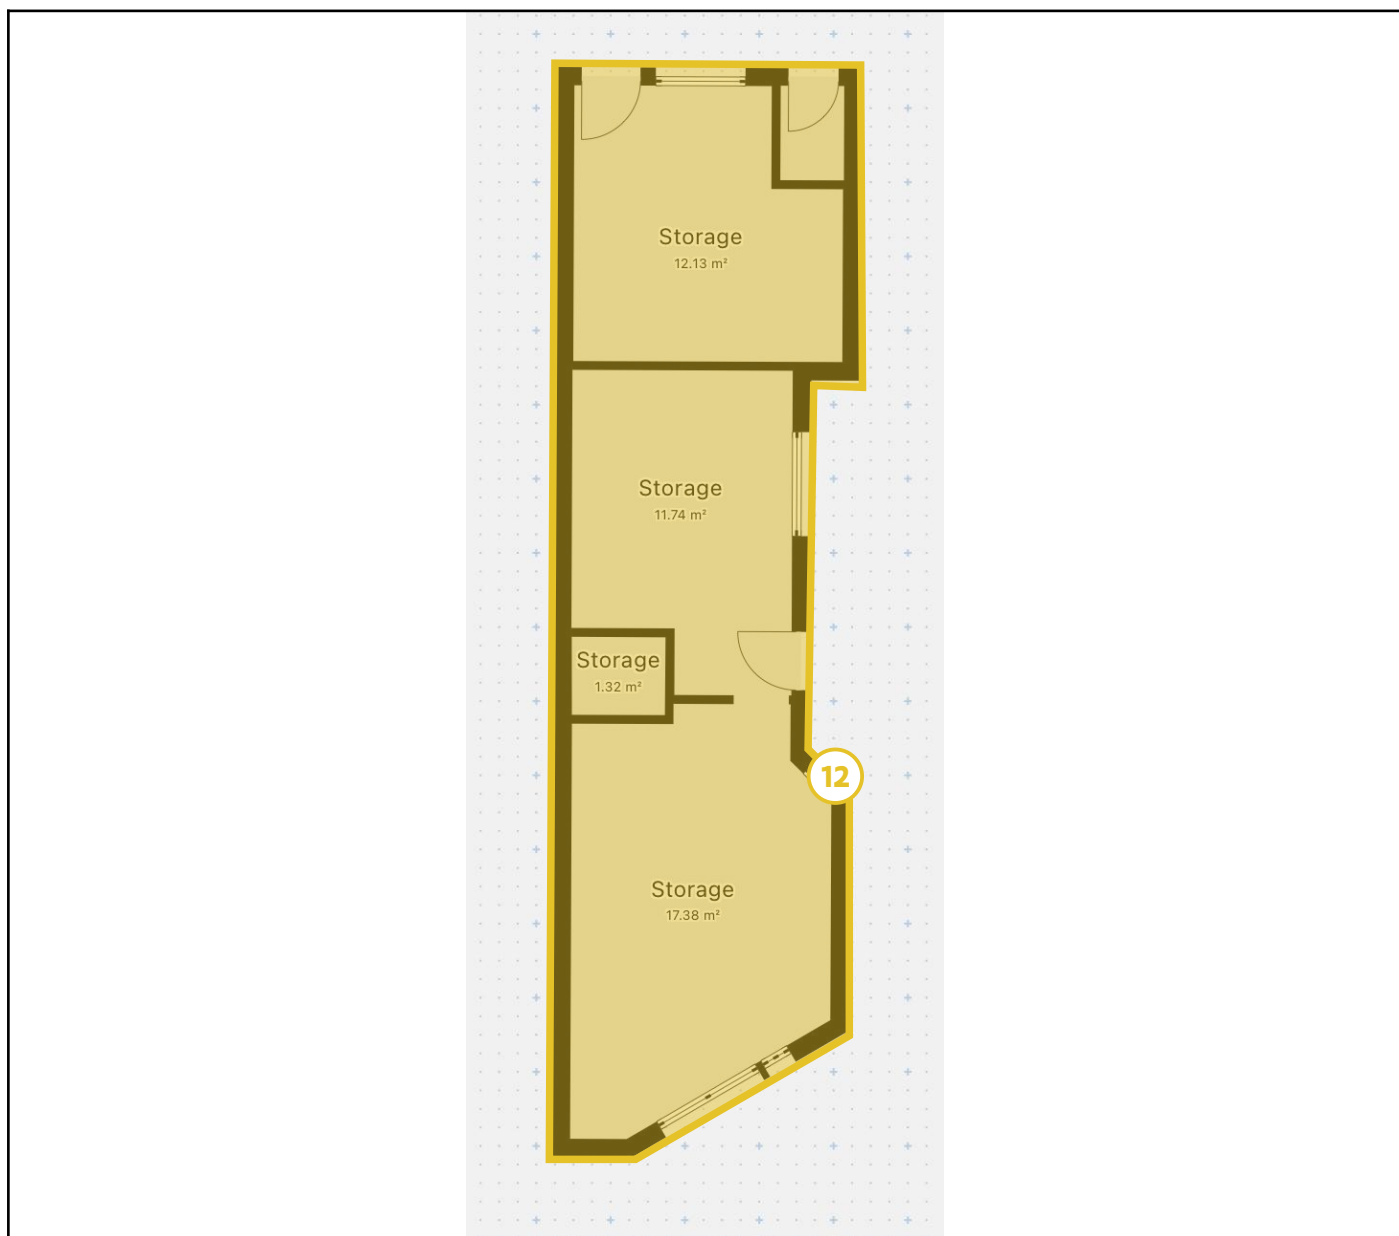
Plan 3.2: Atelier: roofing

Beschrijving	Type	Actie
12. Roofing (zonder staalname: kans lekkage)	Asbestmateriaal	Zorgvuldig beheren

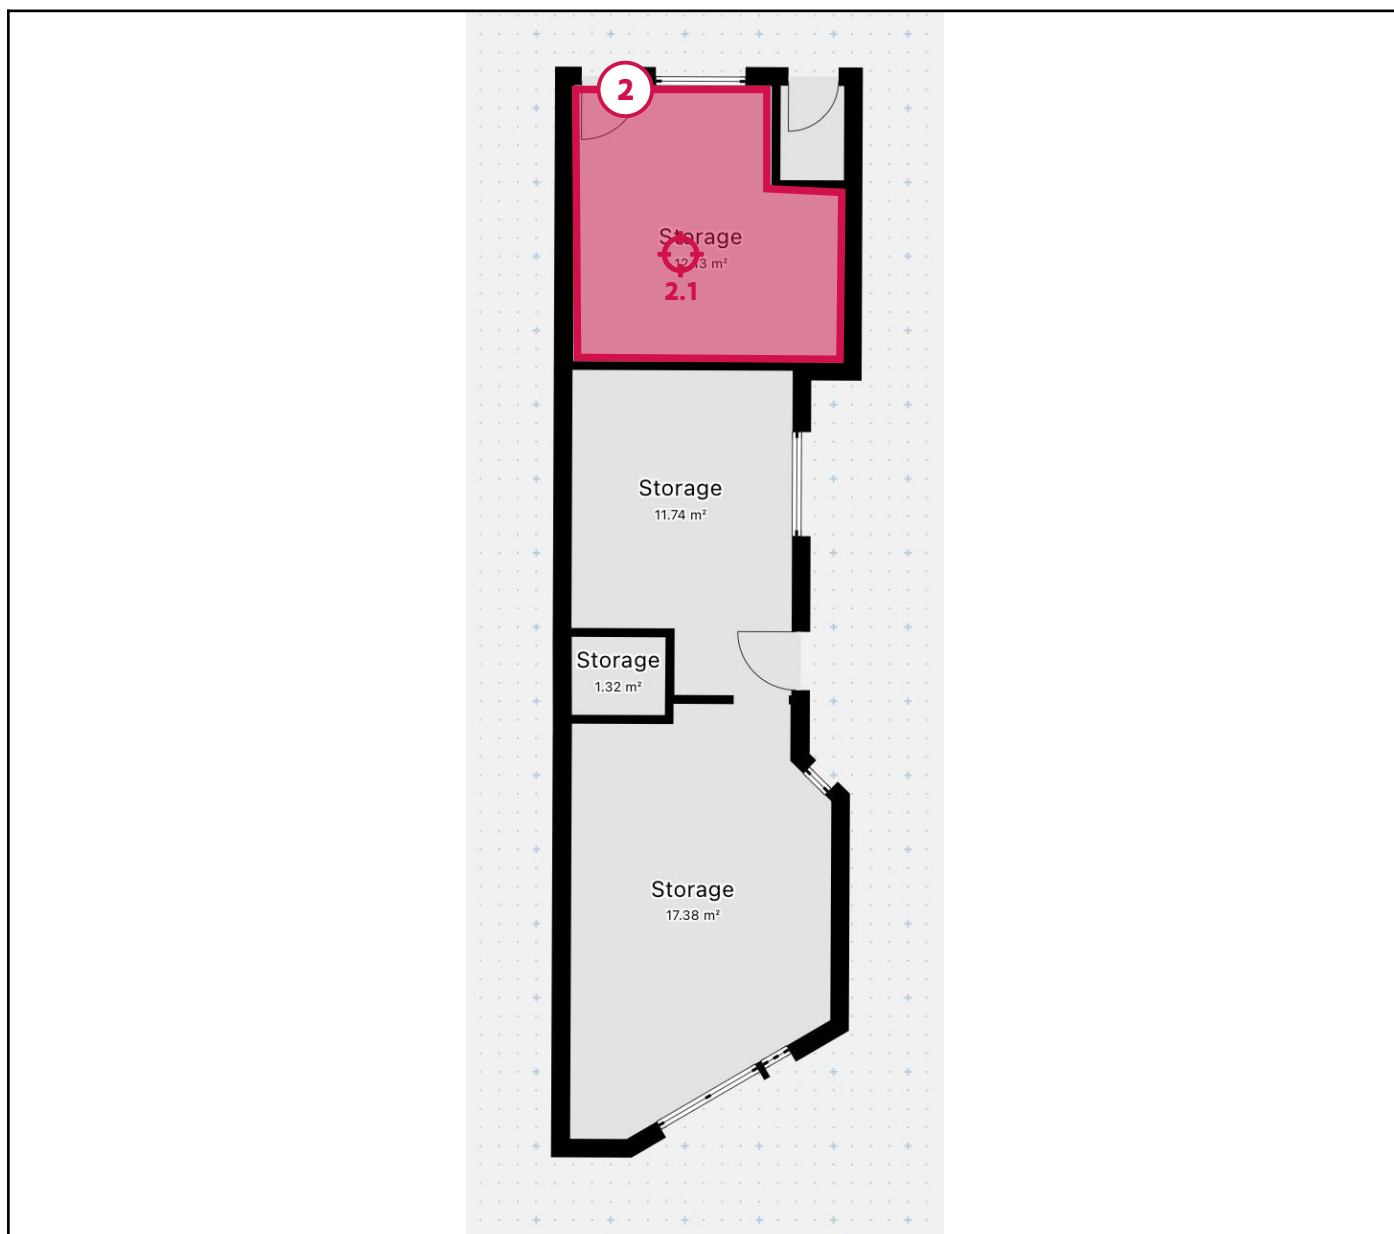
Plan 3.3: Atelier: colovinyl

Beschrijving	Type	Actie
2. Vinyl tegels berging (colovinyl)	Asbestmateriaal	Dringend verwijderen
2.1 Code: 16	Puntmonster	-

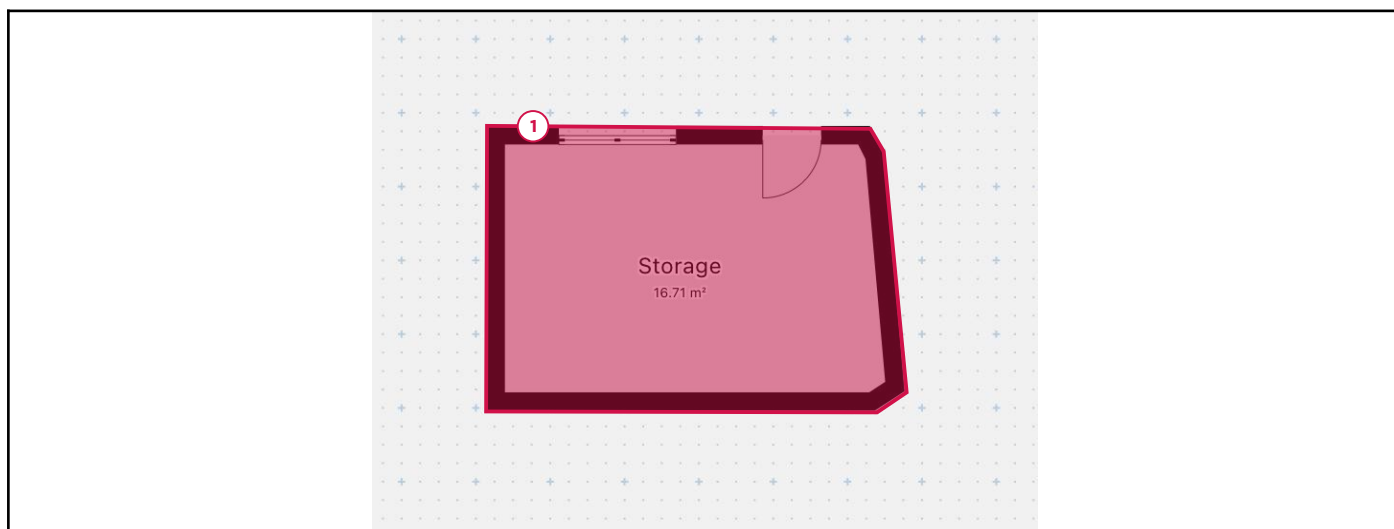
Plan 4.1: Hok: golfplaten

Beschrijving	Type	Actie
1. Golfplaten visueel vastgesteld (zonder staal)	Asbestmateriaal	Dringend verwijderen

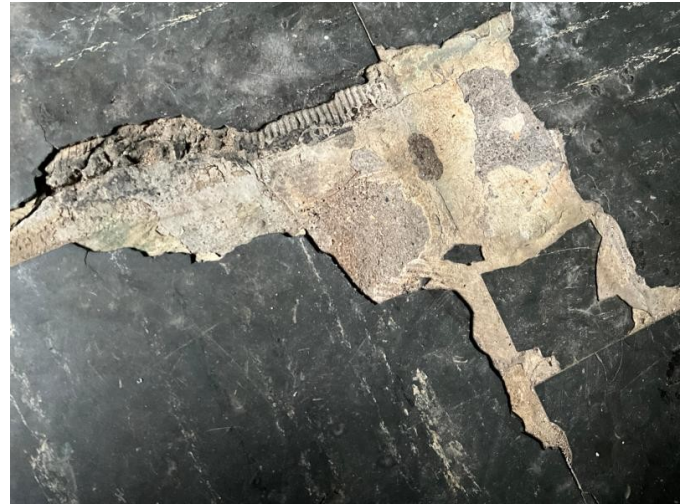
Het asbestmateriaal valt onder de mijlpaal van 2040.

- Hermetische zone (erkend asbestverwijderaar)
bevestiging gelijmd (wit of zwarte lijm) : HZ Erkend saneerder . Bij het lostrekken van de vinyl zal de onderlaag scheuren. Een kartonnen onderlaag is losgebonden. Lijmresten worden met een freesmachine verwijderd in een hermetische zone. Zie ook link Zie <https://ovam.vlaanderen.be/wie-mag-wat-verwijderen>
<https://ovam.vlaanderen.be/voorzorgsmaatregelen-bij-asbestverwijdering>
<https://ovam.vlaanderen.be/asbestafval-afvoeren> Zie ook wetgevend kader (website van de OVAM en CODEX boek VI titel 3). <http://werk.belgie.be/sites/default/files/content/documents/Welzijn%20op%20het%20werk/Regelgeving/Codex%20boek%20VI%20titel%203%20Asbest.pdf> methodiek verwijderingsmethodes worden achteraan in het attest verder toegelicht

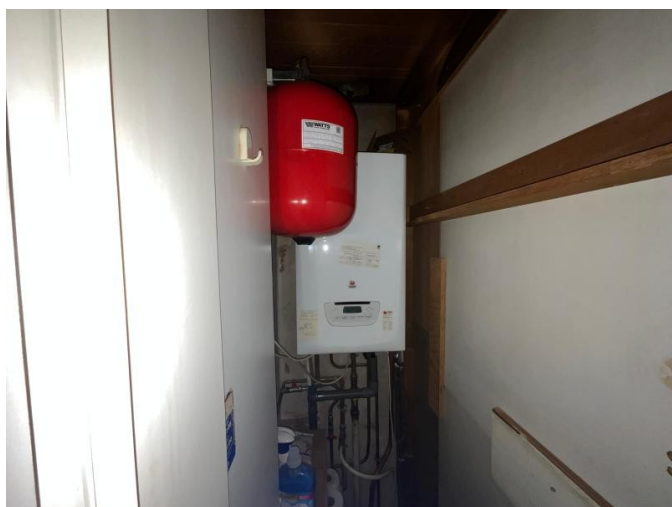
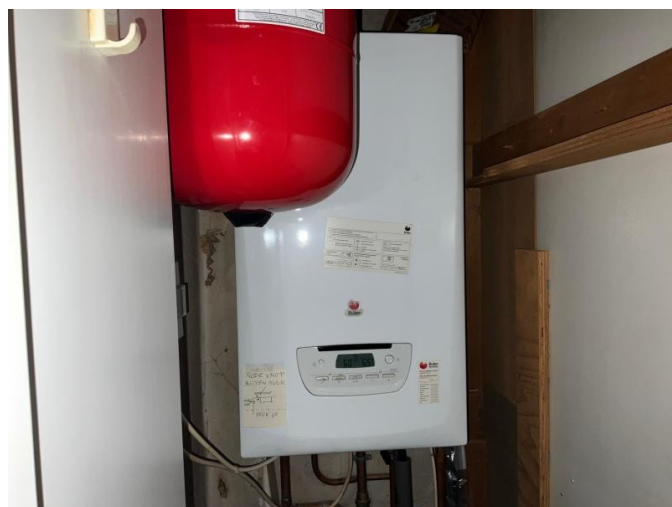
Beschrijving	Notitie	Terug te vinden op plannen
Fiche 33: CV Ketel	De CV ketel werd gecontroleerd en is niet asbest verdacht geen risico bouwjaar.	Plan 1.7: VI: HVAC
