Asbestinventarisatetest

Heesdijk 28, 2382 Ravels

Attestnummer : 20260313-000332.000

Uitgegeven op : 13.03.2026

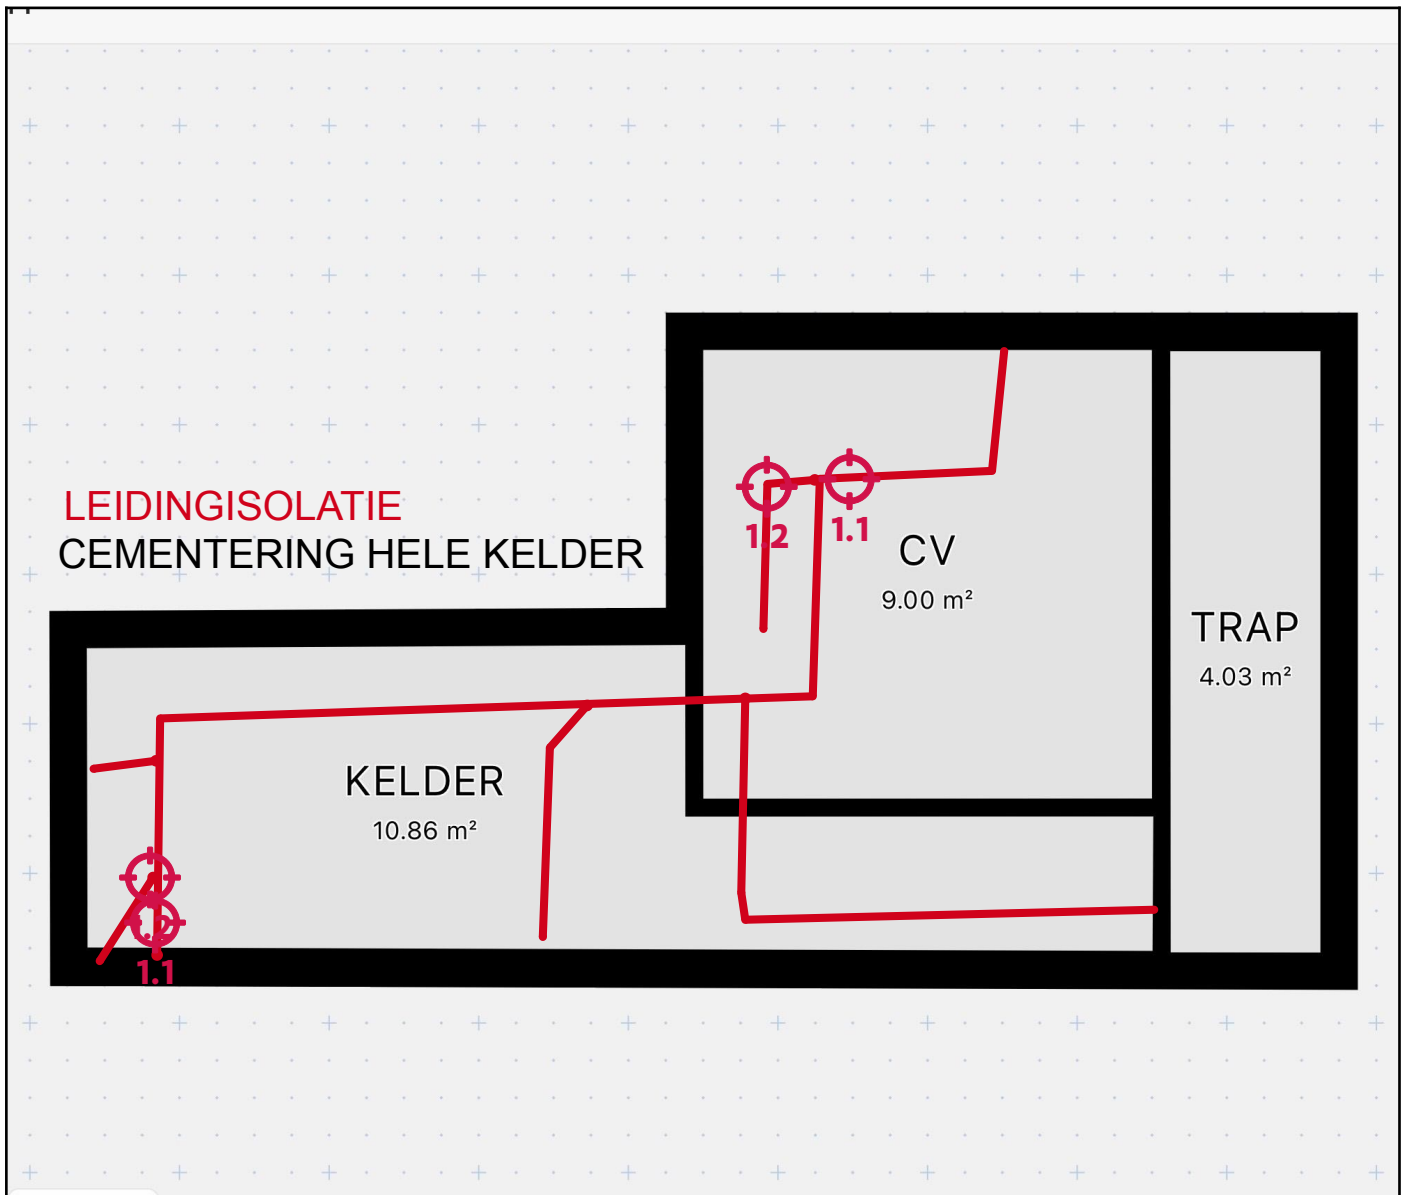
Plan 1.2: Kelder

Beschrijving	Type	Actie
1. Leidingisolatie: verdacht bocht/recht	Asbestmateriaal	Dringend verwijderen
1.1 Code: 4	Mengmonster	-
1.2 Code: 5	Mengmonster	-

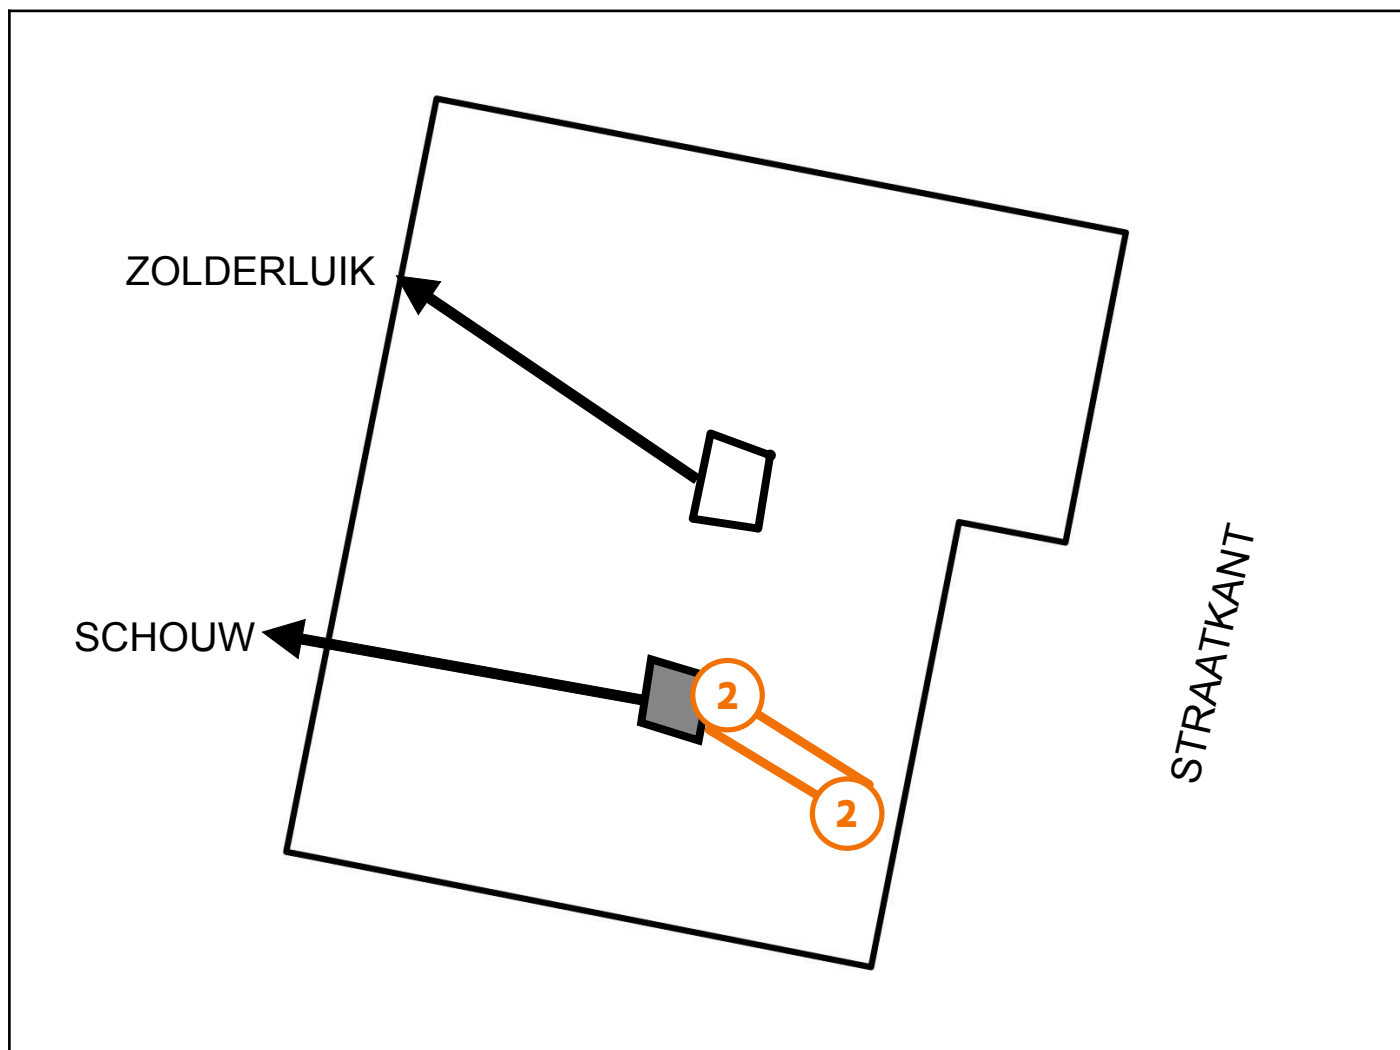
Plan 1.7: Dak

Beschrijving	Type	Actie
2. Schouwbuizen (visueel vastgesteld)	Asbestmateriaal	Verwijderen

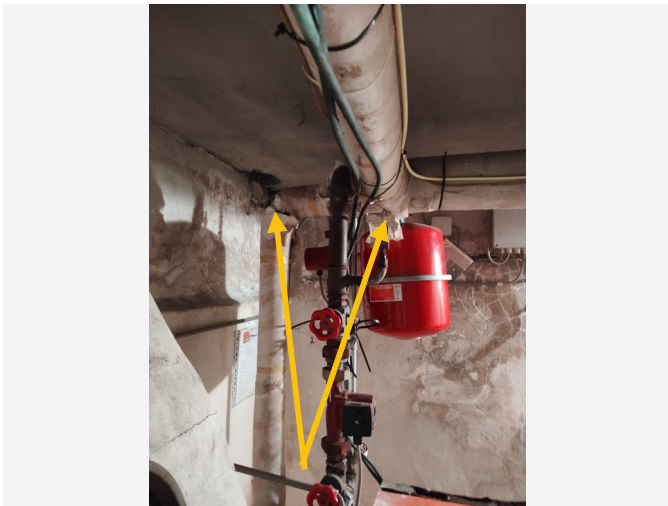
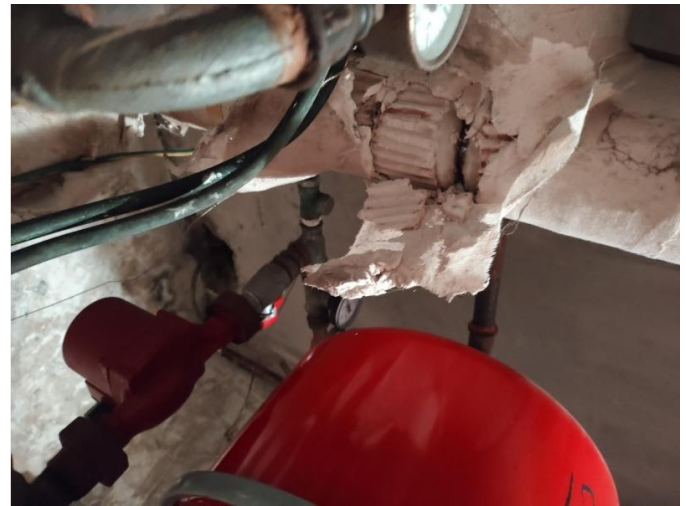
Eindbeoordeling materiaalrisico	Hoog materiaalrisico en/of hoge kans op vezelvrijgave
---------------------------------	---

Gebondenheid	Categorie 2: niet-hechtgebonden met matrix
Asbestsoort (vezeltype)	Amfibool aanwezig, uitgezonderd crocidoliet
Asbestconcentratie	Hoog ($\geq 50\%$)
Afschermingsgraad van het gehele materiaal	Geheel of deels vrij aan de binnenlucht, maar geen contact met binnenluchtstromen
Toestand van het materiaal	Matig beschadigd, matig verweerd

#	Type	Referentie	Resultaat
1.1	Mengmonster	4	Amosiet
1.2	Mengmonster	5	Chrysotiel, Amosiet

Beschrijving	Leidingisolatie: verdacht bocht/recht
Omgeving	Binnen
Primaire drager	HVAC infrastructuur en uitrusting
Asbestmateriaal	In-situ afwerkingslagen - Thermische isolatie
Bindmiddel van asbestmateriaal	Gips - kalk
Gebondenheid op basis van bindmiddel	Niet-hechtgebonden
Hoeveelheid (lengte - omtrek - dikte - aantal)	<ul style="list-style-type: none">• 14,50 m - 51,00 cm - 1,00 cm - 1 stuk
Totaal volume	0,074 m ³
Eenvoudig bereikbaar	Ja
Bevestigingswijze	<ul style="list-style-type: none">• Verlijmd, ingegoten, versmeerd
Identificatiemethode	Een monstername door de asbestdeskundige met laboanalyse door een asbestlabo.
Destructieve handeling voor identificatie	Nee
Opmerking	<p>De vermelde lengtes, omtrekken en diktes betreffen een bereedeneerde schatting. Er worden geen rechten verleend aan deze lengtes, omtrekken en diktes . De dikte is een schatting die voorkomt uit de monsterplaatsen en is daarom niet altijd representatief.</p> <p>Er werden mengmonsters genomen volgens de richtlijnen van het inspectieprotocol.</p> <p>Er kunnen bijkomende stalen genomen worden om bepaalde zones uit te sluiten.</p>

Dringend verwijderen

- Sluit de ruimte luchtdicht af en vermijd het betreden van de ruimte.
- Scherm in afwachting van verwijdering het asbestmateriaal af van luchtstromingen en verstoring: bijvoorbeeld door het te verpakken, te fixeren, af te dekken, signalisatie - afbakening aan te brengen, ...
- Verwijder dit asbestmateriaal zo snel mogelijk. Volg de toestand goed op.

- Hermetische zone (erkend asbestverwijderaar)
Toepassing mag niet door doe-het-zelf of opgeleid aannemer 8 basis asbest verwijderd worden! HZ Erkend asbestverwijderaar : Gipsisolatie wordt losgesneden van dragermateriaal (leiding), asbesthoudend gips zal gemakkelijk verbrokkelen en is losgebonden. Om geen asbestvezels te verspreiden naar de omgeving, dient dit in hermetische zone verwijderd te worden. Verzamel best zoveel mogelijk bewijsdocumenten na verwijdering voor een actualisatie van uw attest (facturen, stortingsbewijs en foto's). Asbest insluiten mag niet tenzij dit in afwachting van verwijdering nodig is om het risico te verlagen of om het veilig te beheren (tijdelijk afdekken) Zie ook link Zie <https://ovam.vlaanderen.be/wie-mag-wat-verwijderen>
<https://ovam.vlaanderen.be/voorzorgsmaatregelen-bij-asbestverwijdering>
<https://ovam.vlaanderen.be/asbestafval-afvoeren> Zie ook wetgevend kader (website van de OVAM en CODEX

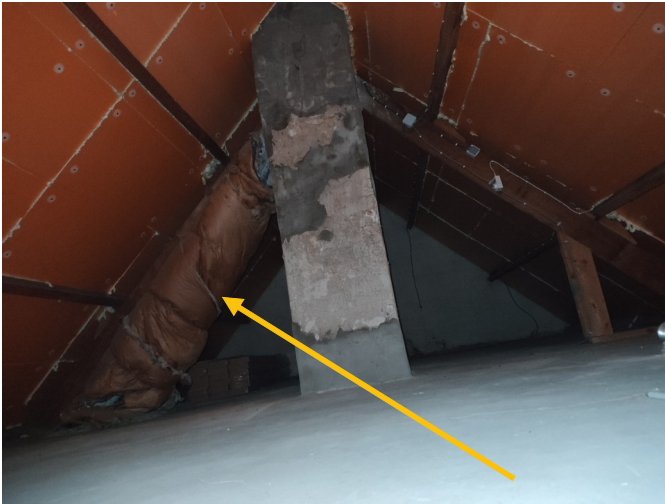
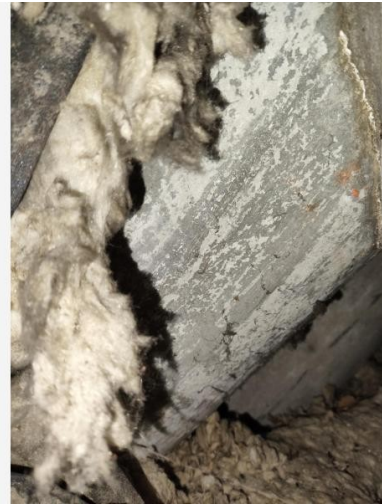
Eindbeoordeling materiaalrisico	Verhoogd materiaalrisico en/of verhoogde kans op vezelvrijgave
---------------------------------	--

Gebondenheid	Categorie 1: hechtgebonden in oorsprong
Asbestsoort (vezeltype)	Crocidoliet aanwezig
Asbestconcentratie	Laag (< 50%)
Afschermingsgraad van het gehele materiaal	Geheel of deels vrij aan binnenluchtstromen
Toestand van het materiaal	Licht beschadigd, licht verweerd. Intacte calciumsilicaatplaat of materiaal met categorie 3-gebondenheid

Beschrijving	Schouwbuizen (visueel vastgesteld)
Omgeving	Binnen
Primaire drager	HVAC infrastructuur en uitrusting
Asbestmateriaal	Rookgaskanaal
Bindmiddel van asbestmateriaal	Cement
Gebondenheid op basis van bindmiddel	Hecht
Hoeveelheid (lengte - omtrek - dikte - aantal)	<ul style="list-style-type: none">• 3,50 m - 65,00 cm - 1,00 cm - 2 stuks
Totaal volume	0,046 m ³
Eenvoudig bereikbaar	Ja
Bevestigingswijze	<ul style="list-style-type: none">• Verlijmd, ingegoten, versmeerd
Identificatiemethode	De asbestdeskundige beoordeelt het materiaal als asbesthoudend, en dit zonder monsternamen.
Destructieve handeling voor identificatie	Nee
Opmerking	<p>Op zolder zijn er 2 schouwbuizen aanwezig.</p> <p>De vermelde oppervlaktes, diktes en volumes betreffen een beredeneerde schatting. Er worden geen rechten verleend aan deze oppervlaktes/diktes/volumes.</p>

Verwijderen

- Verwijder dit asbestmateriaal zo snel mogelijk. Volg de toestand goed op.
- Voer bijkomende staalname(s) uit.

- Eenvoudige handelingen: mag via doe-het-zelf of door werknemer(s) met opleidingsattest eenvoudige handelingen
EH via doe-het zelf De buis kan voorzichtig losgebeiteld worden , extra bevochtigen om stof te voorkomen
Standaard dragen van de nodige wegwerp beschermingsmiddelen FFP 3 masker , handschoenen en tyvec
CAT III type 5-6 , afwasbaar schoeisel Bij de gemeente/containerpark afsluitzakken halen om dubbel in te pakken , sluit luchtdicht af en breng naar het plaatselijk containerpark als hechtgebonden asbestafval. Voor hechtgebonden toepassingen: Bij verwijdering door doe-het-zelf moet men dit afval dubbel en luchtdicht verpakt aandienen bij het gemeentelijk recyclagepark. Men raadpleegt best op voorhand de voorwaarden van het recyclagepark. Zie ook link Zie <https://ovam.vlaanderen.be/wie-mag-wat-verwijderen>
<https://ovam.vlaanderen.be/voorzorgsmaatregelen-bij-asbestverwijdering>
<https://ovam.vlaanderen.be/asbestafval-afvoeren> Zie ook wetgevend kader (website van de OVAM en CODEX boek VI titel 3). <http://werk.belgie.be/sites/default/files/content/documents/Welzijn%20op%20het%20werk/Regelgeving/Codex%20boek%20VI%20titel%203%20Asbest.pdf> methodiek verwijderingsmethodes

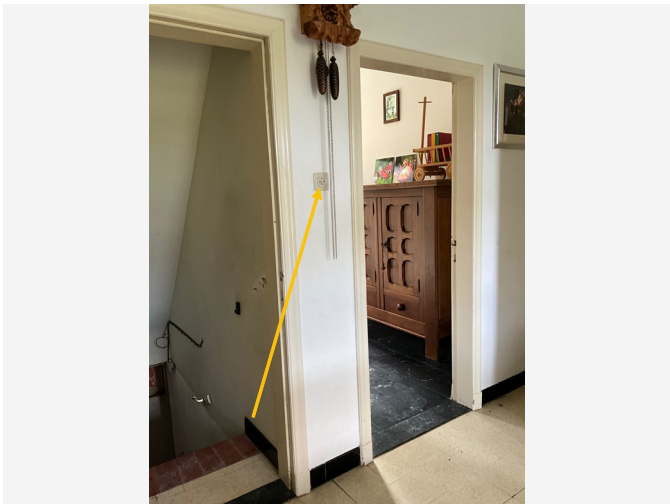
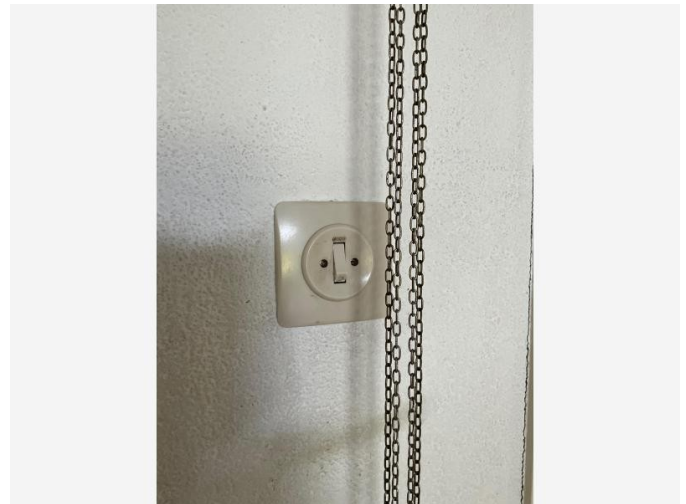
Eindbeoordeling materiaalrisico	Laag materiaalrisico en/of verlaagde kans op vezelvrijgave
---------------------------------	--

Gebondenheid	Categorie 1: hechtgebonden in oorsprong
Asbestsoort (vezeltype)	Crocidoliet aanwezig
Asbestconcentratie	Laag (< 50%)
Afschermingsgraad van het gehele materiaal	Geheel of deels vrij aan de binnenlucht, maar geen contact met binnenluchtstromen
Toestand van het materiaal	Onbeschadigd, niet verweerd

Beschrijving	Bakeliet toep.(schakelaars-stopcontacten)
Omgeving	Binnen
Primaire drager	Communicatie en elektrische infrastructuur en uitrusting
Asbestmateriaal	Plaat, paneel, tablet - Type Bakeliet
Bindmiddel van asbestmateriaal	Kunststof of -hars
Gebondenheid op basis van bindmiddel	Hecht
Hoeveelheid (oppervlakte - dikte - aantal)	<ul style="list-style-type: none"> • 0,50 m² - 1,00 cm - 1 stuk
Totaal volume	0,005 m ³
Eenvoudig bereikbaar	Ja
Bevestigingswijze	<ul style="list-style-type: none"> • Geschroefd
Identificatiemethode	<p>De asbestdeskundige beoordeelt het materiaal als asbestverdacht en dus asbesthoudend, en dit zonder monstername.</p> <p>Motivatie: De monstername brengt andere schade aan dan schade die inherent is aan de monstername.</p>
Destructieve handeling voor identificatie	Nee
Opmerking	<p>B = BAKELIET TOEPASSING OP PLAN (meerdere toepassingen op één plaats mogelijk)</p> <p>Het is moeilijk te bepalen of de bakeliettoepassingen in de woning ook effectief asbesthoudend zijn (het kan ook gaan om de asbestvrije variant).</p> <p>Er werd geen monster genomen ovw beschadiging aan een elektrisch gerelateerde toepassing, extra controle bij verwijdering van het verdacht materiaal.</p>

Zorgvuldig beheren

- Zorg voor een veilig beheer. Vermijd het beschadigen van het asbestmateriaal. Controleer de toestand jaarlijks op wijzigingen.
- Voer bijkomende staalname(s) uit.

- Eenvoudige handelingen: mag via doe-het-zelf of door werknemer(s) met opleidingsattest eenvoudige handelingen
Schakelaars, stopcontacten en andere gelijkaardige toepassingen kunnen eenvoudig losgeschroefd worden --> EH doe-het-zelf. Afgesloten of verzegelde kast --> EH opgeleid techniek personeel 8u basisopleiding asbest. Voor elektrische infrastructuur en uitrusting dient u vooraleer men deze toepassing gaat bevochtigen de elektriciteit af te sluiten (zoniet elektrocutie-/brandgevaar). standaard dragen van de nodige wegwerp beschermingsmiddelen FFP 3 masker , handschoenen en tyvec CAT III type 5-6 , afspoelbaar schoeisel Losschroeven en dubbel verpakken in plastic , sluit luchtdicht af en breng dit als hechtgebonden afval naar een plaatselijk containerpark. Voor hechtgebonden toepassingen: Bij verwijdering door doe-het-zelf moet men dit afval dubbel en luchtdicht verpakt aandienen bij het gemeentelijk recyclagepark. Men raadpleegt best op voorhand de voorwaarden van het recyclagepark.

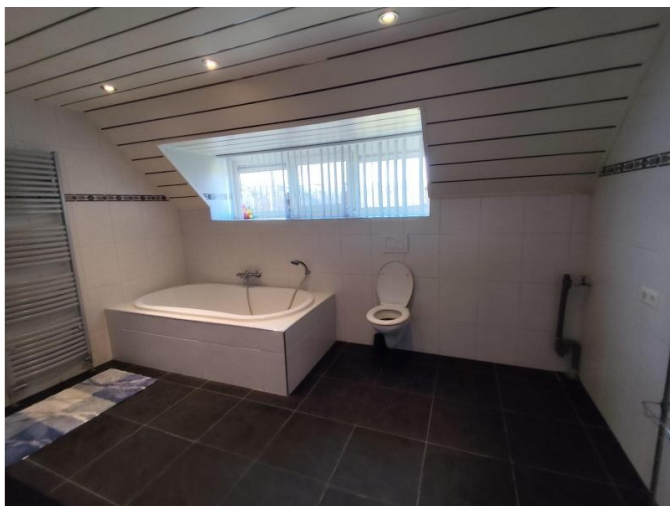
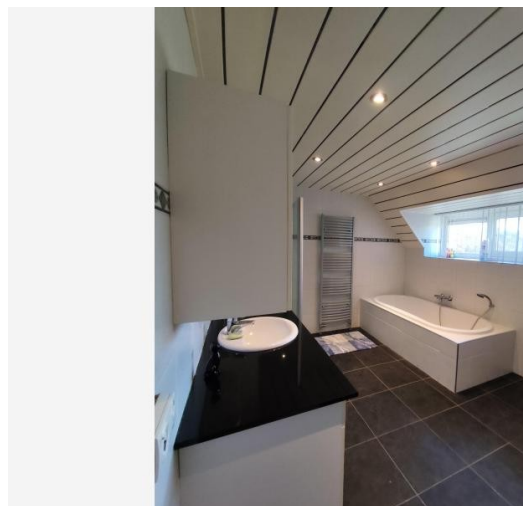
Plafonds zijn afgewerkt met valse plafonds in plaatmateriaal. Het is niet duidelijk of er pleisterwerk of ander verdacht asbestmateriaal aanwezig is achter / op deze valse plafonds, het is aangewezen om bijkomend onderzoek uit te voeren bij werken. Zonder destructieve handeling is het niet mogelijk om na te gaan of er asbesthoudende materialen aanwezig zijn achter de plafond afwerking. Als bij sloop of renovatie blijkt dat er achter deze plafonds nog pleisterwerk of asbest verdachte toepassingen aanwezig zijn, moet dit bemonsterd worden.

De asbestdeskundige beoordeelt het materiaal als niet-asbestverdacht.

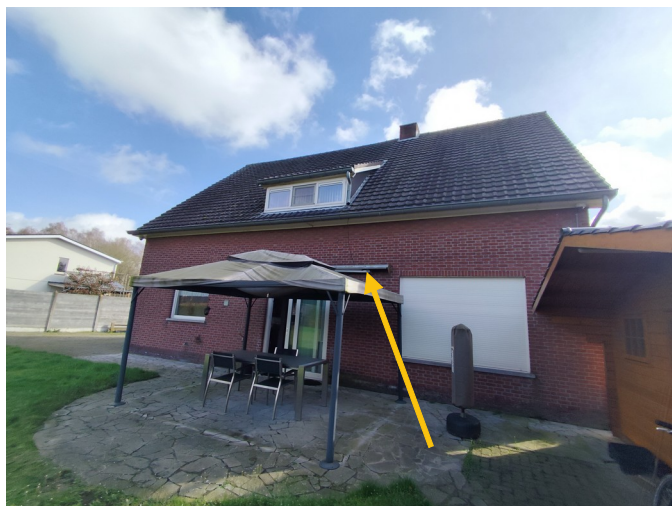
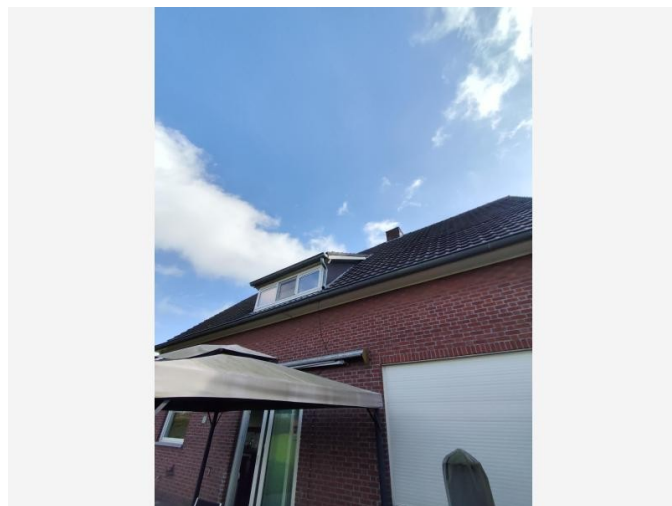
De luifel werd gecontroleerd, er werden geen verdachte materialen opgemerkt.

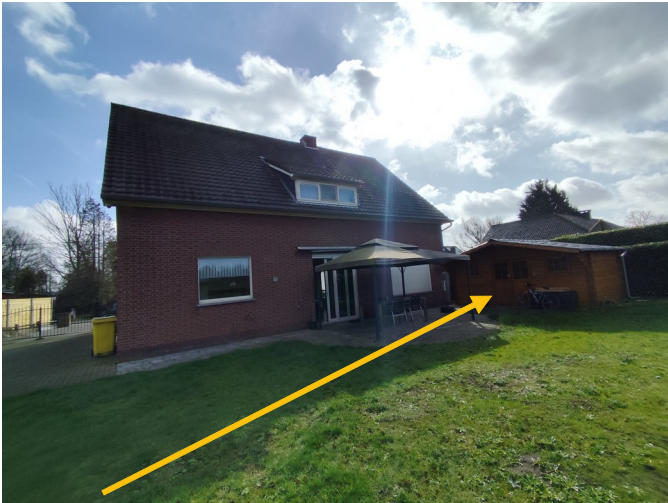
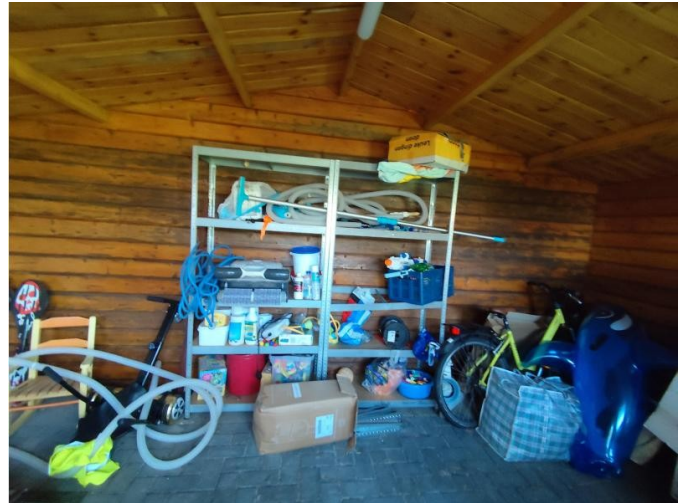
Het tuinhuis werd gecontroleerd, er werden geen verdachte materialen opgemerkt.

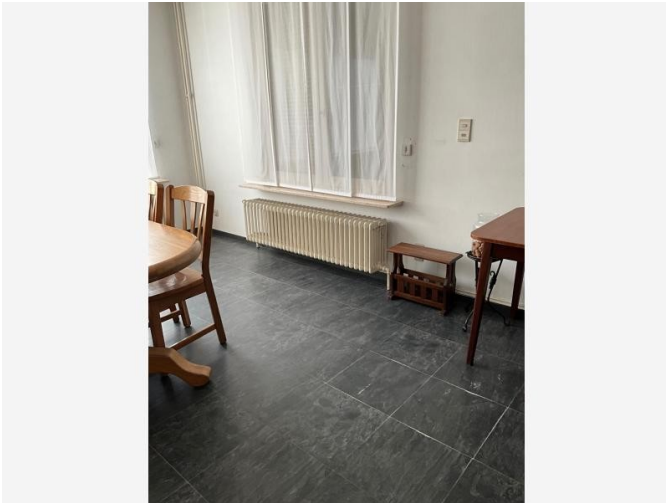
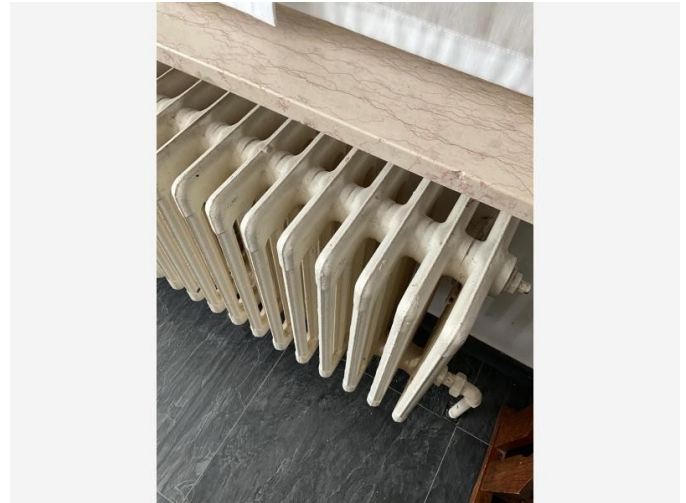
Mogelijks bevinden er zich in de radiatoren asbesthoudende pakkingen. Een monsternamen om dit uit te sluiten wordt verhinderd om destructieve handelingen aan een installatie in gebruik te vermijden.

Er kunnen inwendige asbesthoudende dichtingen aanwezig zijn tussen de lamellen of aan de doppen van de gietijzeren radiatoren.

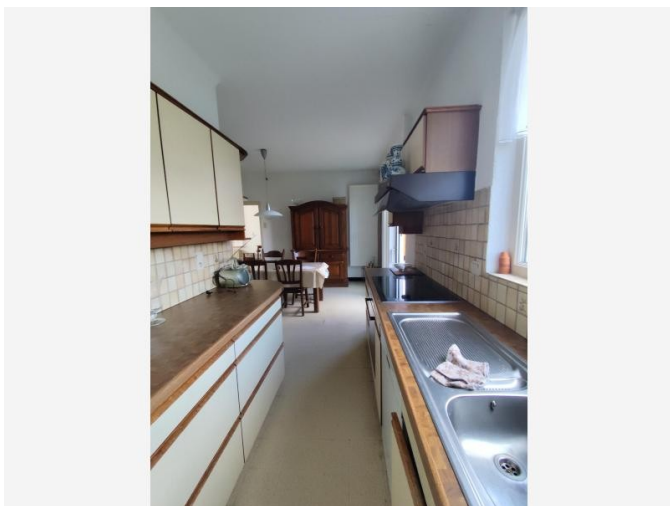
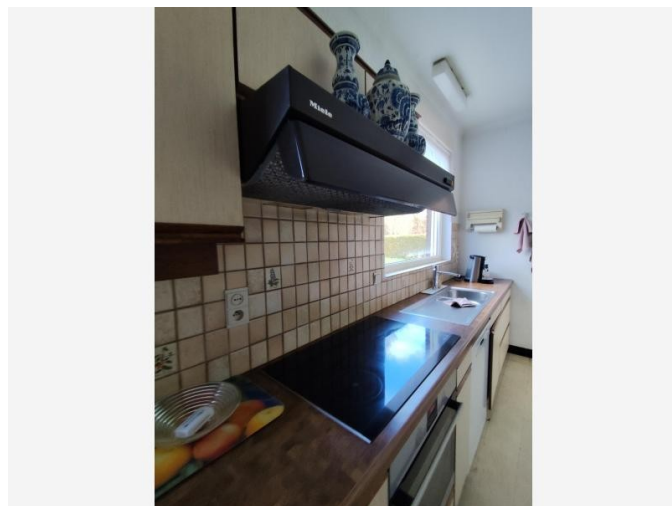
In het inspectieprotocol is een monsternamen van tegellijm verplicht om dit te identificeren als niet-asbesthoudend. Er waren geen facturen ter beschikking die bevestigen dat de tegels na 2001 waren geplaatst. Er waren geen bestaande beschadigingen aan de wandtegels om de lijm voldoende te kunnen inspecteren. Om dit af te toetsen is het aangewezen om bij eventuele renovatiewerken aan de tegels verder onderzoek/staalname te laten uitvoeren ter controle.

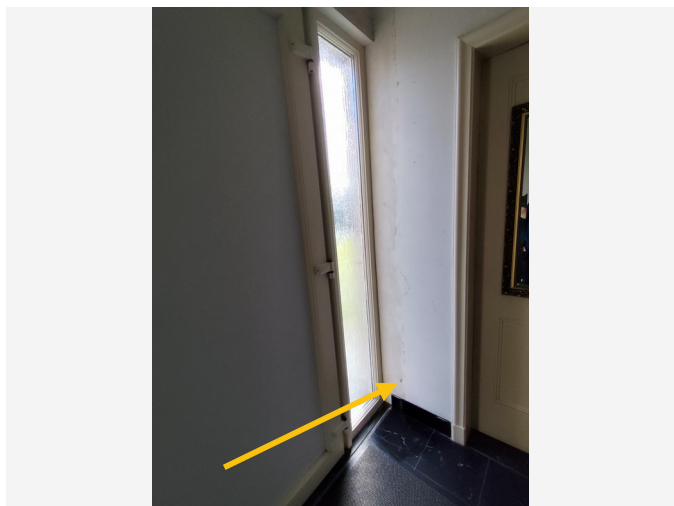
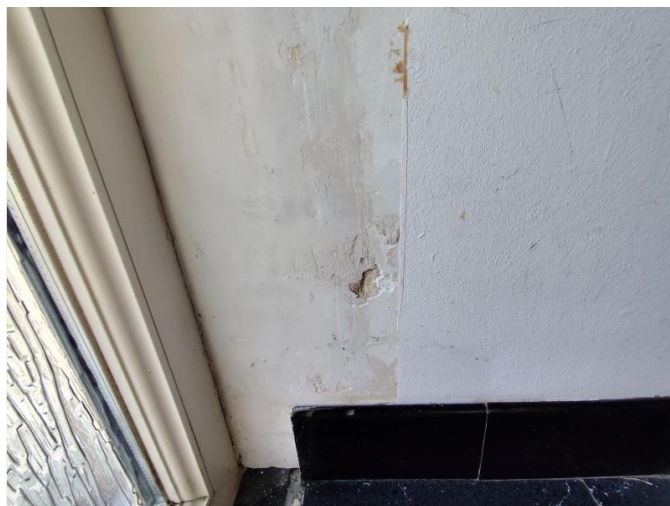
Fiche 9: Muurpleister

Geen asbest

#	Type	Referentie	Resultaat
9.1	Mengmonster	1	Geen asbest

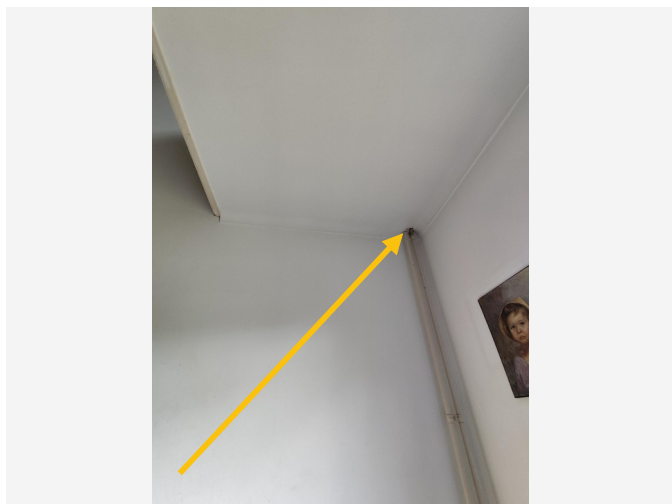
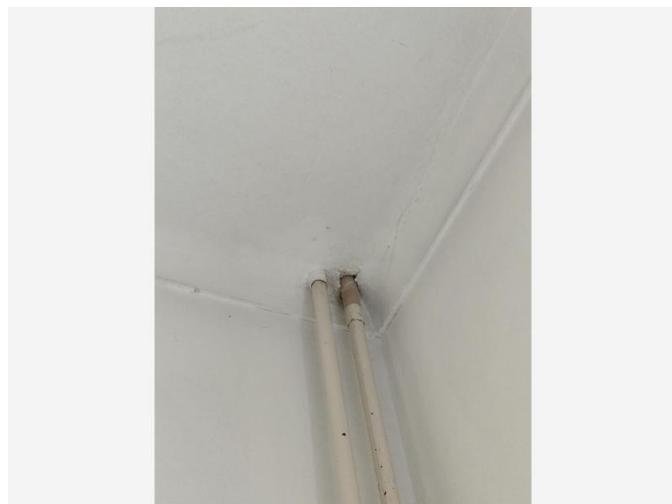
Geen asbest

#	Type	Referentie	Resultaat
10.1	Mengmonster	2	Geen asbest

Beschrijving	Plafondpleister
Omgeving	Binnen
Primaire drager	Plafond
Bindmiddel van materiaal	Gips - kalk
Gebondenheid op basis van bindmiddel	Niet-hechtgebonden
Hoeveelheid (oppervlakte - dikte - aantal)	• 183,00 m ² - 1,00 cm - 1 stuk
Totaal volume	1,83 m ³
Identificatiemethode	Een monstername door de asbestdeskundige met laboanalyse door een asbestlabo.
Destructieve handeling voor identificatie	Nee
Opmerking	<p>Volgens het inspectieprotocol is een monstername van het pleisterwerk verplicht om dit te identificeren als niet-asbesthoudend.</p> <p>Locatie staalnames: individuele ruimte: SLPK / natte ruimte: KEUKEN / stookplaats: NVT (KELDER) / traphal: HAL GLV</p> <p>De vermelde oppervlaktes en volumes betreffen een berekeneerde schatting. Er worden geen rechten verleend aan deze oppervlaktes/volumes. De dikte is een schatting die voorkomt uit de monsterplaatsen en is daarom niet altijd representatief.</p>

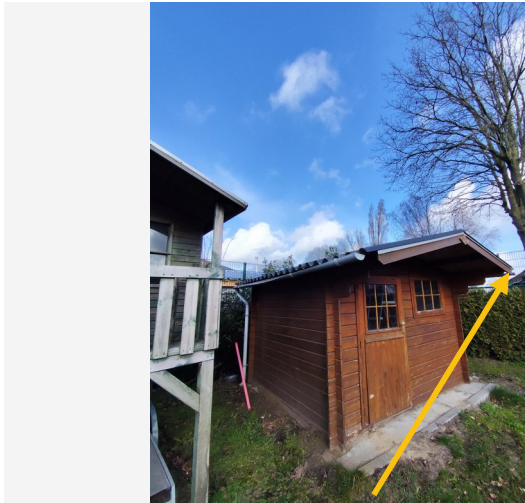
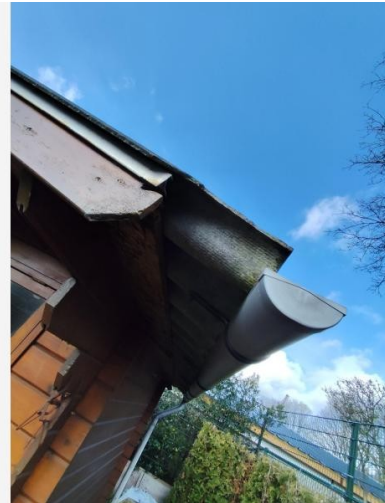
Fiche 11: Golfplaten (Tuinhuis & garage)

Geen asbest

#	Type	Referentie	Resultaat
11.1	Puntmonster	6	Geen asbest

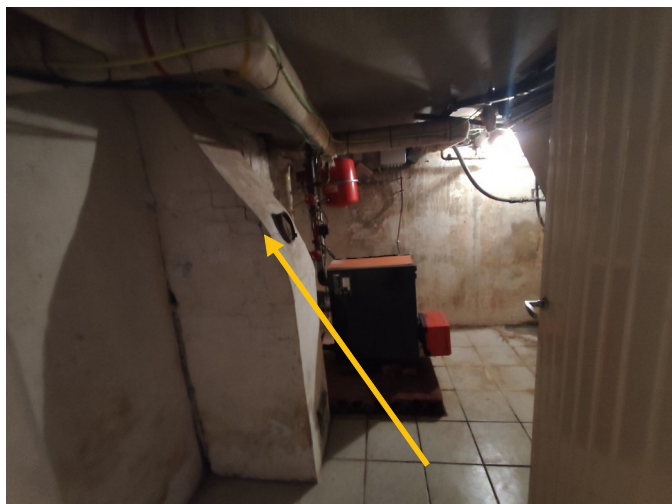
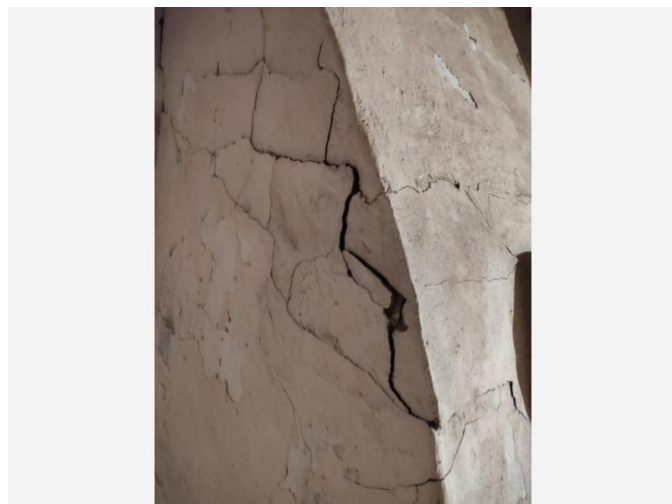
Geen asbest

#	Type	Referentie	Resultaat
12.1	Mengmonster	3	Geen asbest

Beschrijving	Cementering binnentoepassing - kelder
Omgeving	Binnen
Primaire drager	Binnenwand
Bindmiddel van materiaal	Cement
Gebondenheid op basis van bindmiddel	Hecht
Hoeveelheid (gewicht - aantal)	<ul style="list-style-type: none">• 150,00 kg - 1 stuk
Totaal gewicht	150,00 kg
Identificatiemethode	Een monstername door de asbestdeskundige met laboanalyse door een asbestlabo.
Destructieve handeling voor identificatie	Nee
Opmerking	<p>De vermelde oppervlaktes en volumes betreffen een beredeneerde schatting. Er worden geen rechten verleend aan deze oppervlaktes/volumes. De dikte is een schatting die voorkomt uit de monsterplaatsen en is daarom niet altijd representatief.</p> <p>(staal genomen van twee plaatsen)</p>
