# Asbestinventarisat attest

Steenstraat 49/1C, 8434 Middelkerke

Attestnummer : 20251208-000472.000

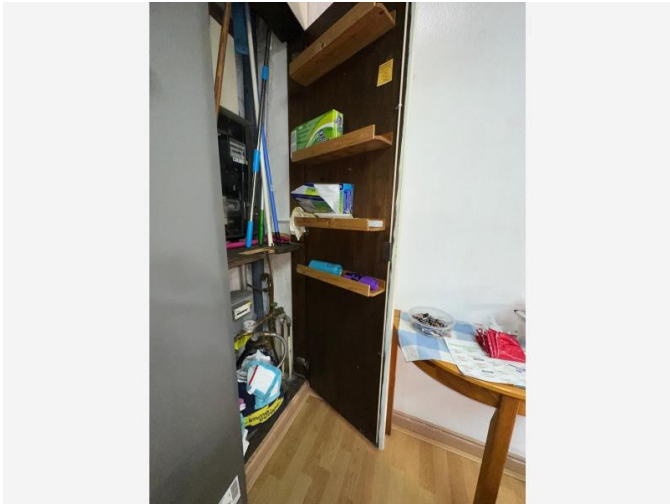
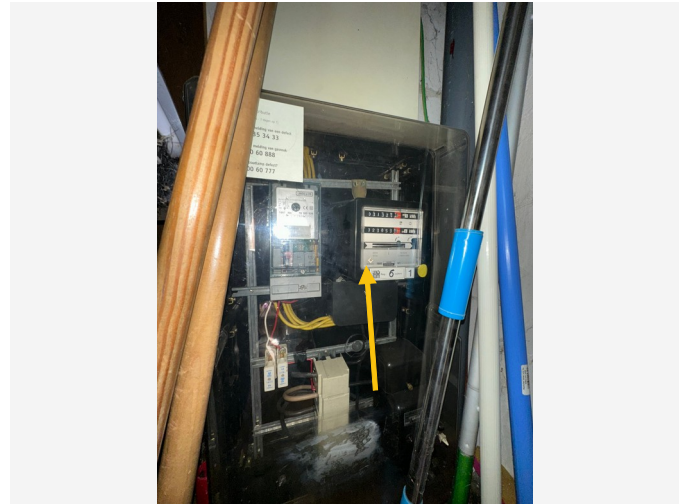
Overzichtsfoto

Detailfoto

Het asbestmateriaal valt onder de mijlpaal van 2040.

| Eindbeoordeling materiaalrisico | Laag materiaalrisico en/of verlaagde kans op vezelvrijgave |

| Asbestsoort (vezeltype) | Crocidoliet aanwezig |
| Toestand van het materiaal | Onbeschadigd, niet verweerd |

| Opmerking | Deze hoeveelheid is een schatting. Deze teller behoort tot de nutsmaatschappij. |

- Zorg voor een veilig beheer. Vermijd het beschadigen van het asbestmateriaal. Controleer de toestand jaarlijks op wijzigingen.

- Eenvoudige handelingen: mag via doe-het-zelf of door werknemer(s) met opleidingsattest eenvoudige handelingen  
Deze teller is eigendom van de nutsmaatschappij en mag niet verwijderd worden via doe-het-zelf of door werknemer(s) met opleidingsattest eenvoudige handelingen. Deze zal op termijn vervangen worden door de nutsmaatschappij zelf.

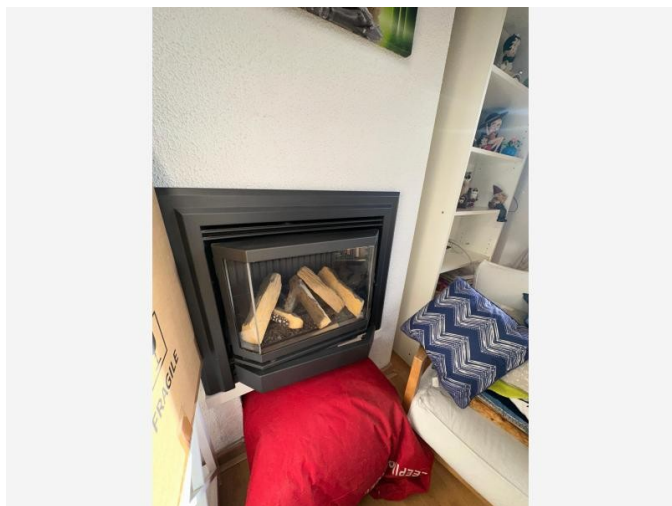
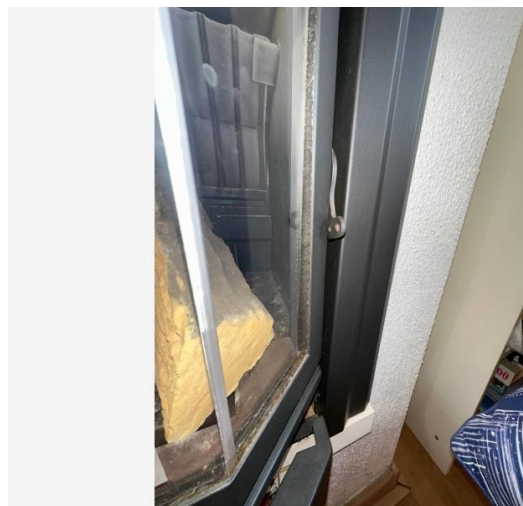
De koord in de kachel is niet verdacht op basis van visuele eigenschappen --> glasvezelkoord.

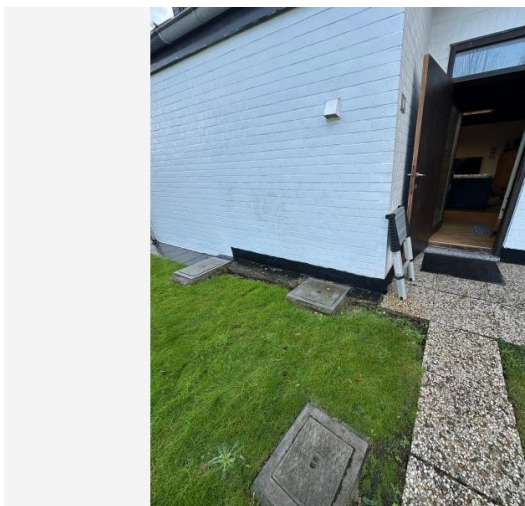
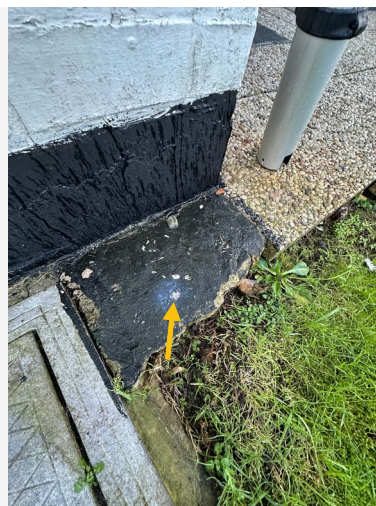
## Fiche 3: Smeerlaag - voorgevel en vloer

Geen asbest

| Opmerking | Tegen een deel van de voorgevel en een stuk van de vloer werd een bitumen smeerlaag waargenomen. Deze hoeveelheid is een schatting. |

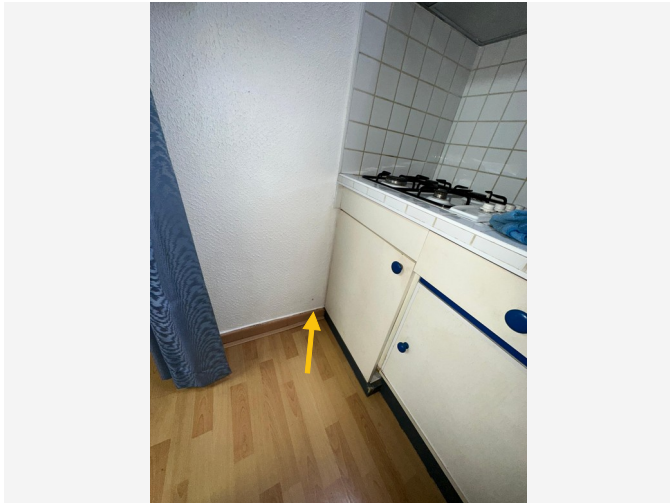
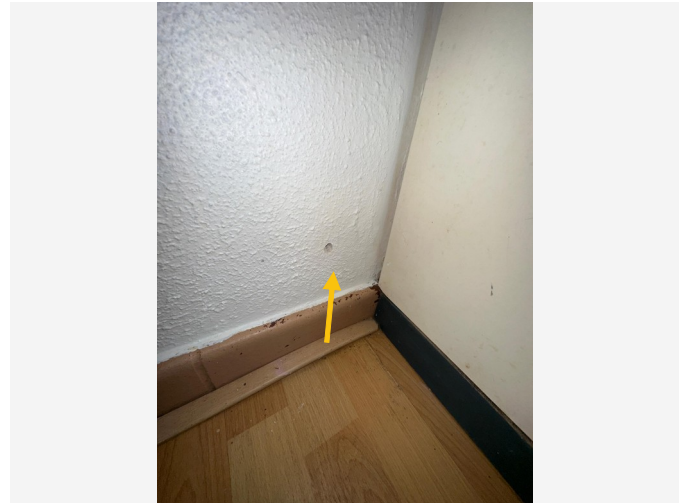
## Fiche 4: Pleisterwerk muren

Geen asbest

| Opmerking | Het pleisterwerk werd bestaand in de keuken, living en traphal. De berging/stooklokaal waar de boiler staat op de 1ste verdieping heeft muren bestaande uit gipskartonplaten. Daar kon geen 4de staalname uitgevoerd worden. |

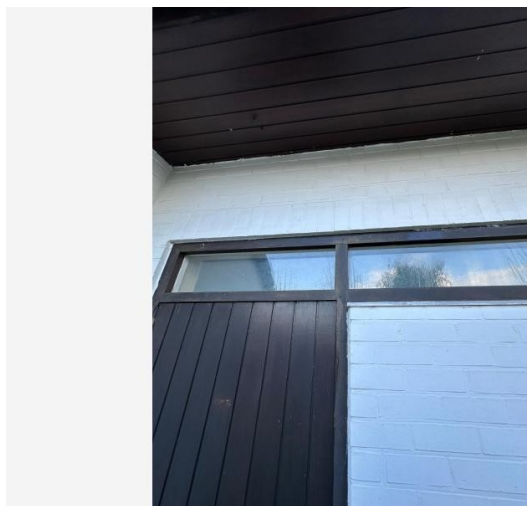
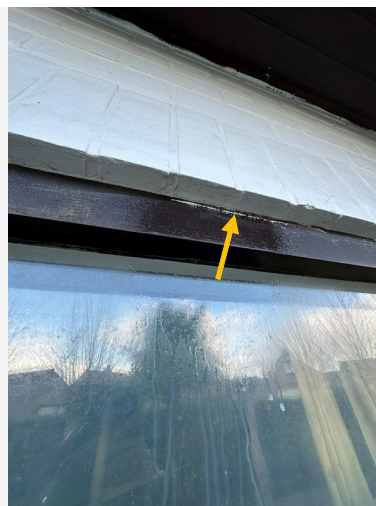
## Fiche 5: Kit/mastiek - raam vooraan

Geen asbest

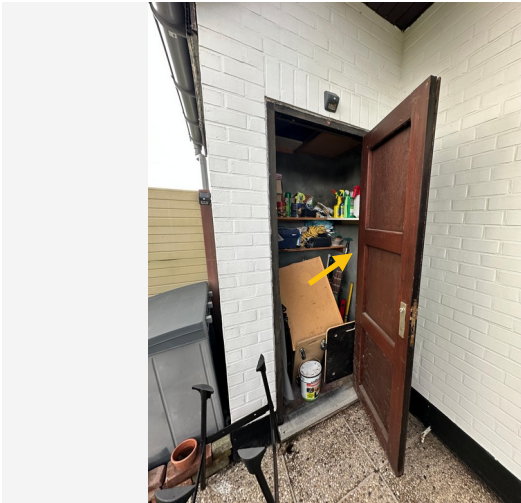
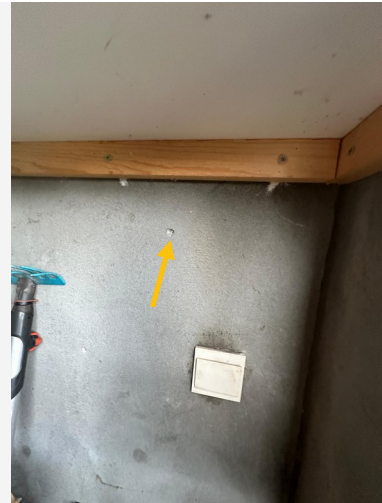
Geen asbest

| Opmerking | De cementering in de buitenberging werd op 2 plaatsen bestaand. Deze hoeveelheid is een schatting. |

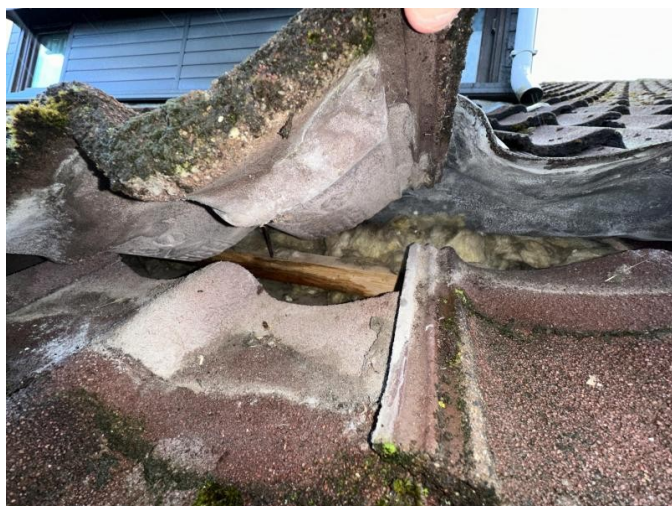
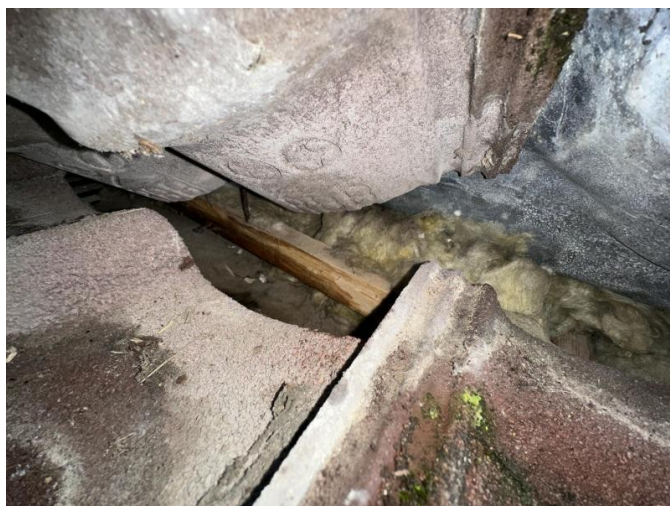
### Fiche 8: onderdak - niet verdacht

| Beschrijving | Notitie | Terug te vinden op plannen |
|---|---|---|
| Fiche 8: onderdak - niet verdacht | Het onderdak werd geïnspecteerd en is niet-asbestverdacht. | Plan 1.6: Hoofdgebouw plan |

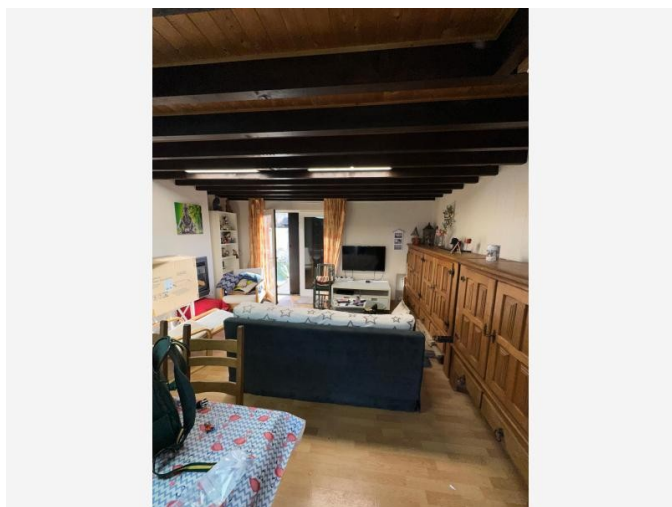
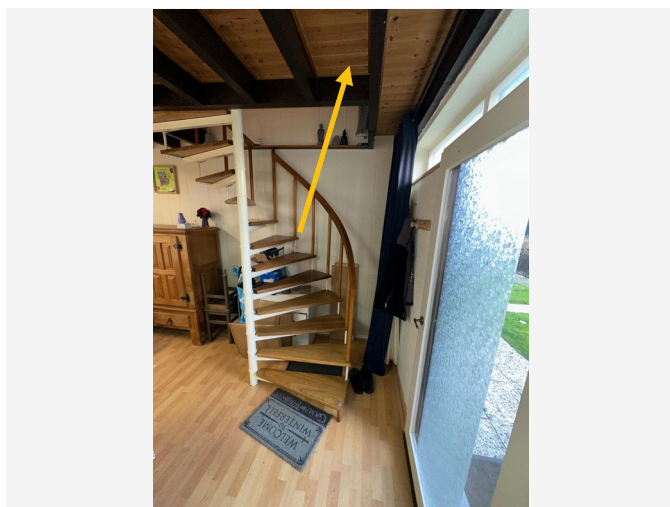
## Fiche 10: geen pleisterwerk plafond

| Beschrijving | Notitie | Terug te vinden op plannen |
|---|---|---|
| Fiche 10: geen pleisterwerk plafond | De volledige woning is afgewerkt met houten planchetten. | Plan 1.3: Plan gelijkvloers<br>Plan 1.5: Plan 1ste verdieping |
