# Asbestinventarisatetest

Maurits Noëstraat 64, 3054 Oud-Heverlee

Attestnummer : 20260313-000407.000

Uitgegeven op : 13.03.2026

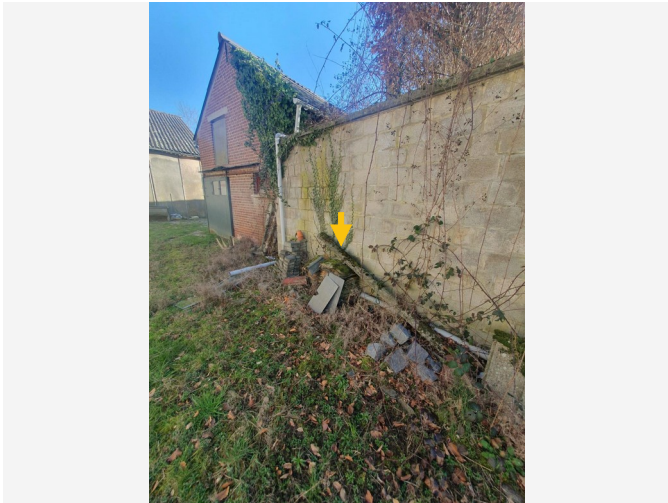
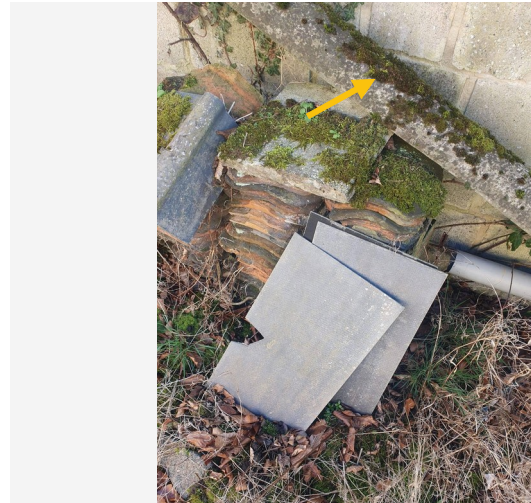
## Conclusie

Het asbestmateriaal valt onder de mijlpaal van 2040.

**Dringend verwijderen**

| Beschrijving | Buis |
| Type afvalstof | Betreft stock-voorraad of gedemonteerde asbestmaterialen |
| Aanwezige resten | De buis is nog aanwezig. |
| Bindmiddel van asbestmateriaal | Cement |
| Gebondenheid op basis van bindmiddel | Hecht |
| Hoeveelheid (gewicht - aantal) | <ul style="list-style-type: none"><li>• 5,00 kg - 1 stuk</li></ul> |

- Verwijder het asbestafval.

- Eenvoudige handelingen: mag via doe-het-zelf of door werknemer(s) met opleidingsattest eenvoudige handelingen  
Als dit materiaal verwijderd kan worden zonder het te breken, te beschadigen... , dan mag met dit met eenvoudige handelingen. Vermijd stofvorming en stofverspreiding op elk moment van de werken. Bevochtig of fixeer het materiaal.

Het gebruik van sneldraaiende werktuigen (boormachine, slijpschijf, hogedrukreiniger...) is verboden.

Zorg voor gepaste persoonlijke beschermingsmiddelen: minimaal FFP3-mondmasker (EN 149), wegwerpovertuig met kap (minimaal Cat III, type 5/6), wegwerphandschoenen en overschoenen of afspoelbaar schoeisel

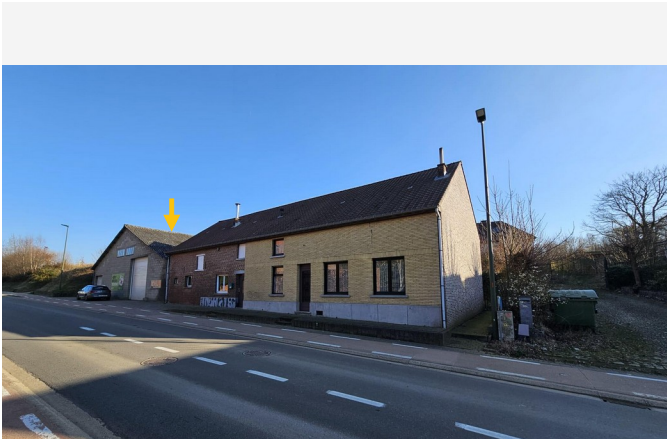
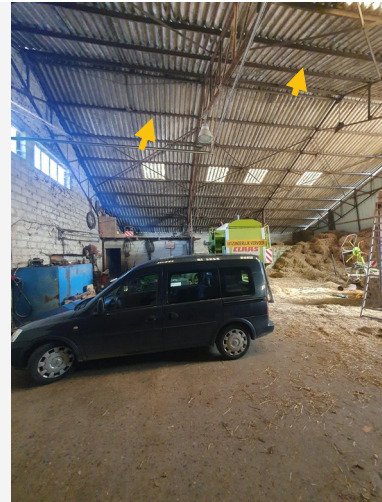
Het asbestmateriaal valt onder de mijlpaal van 2034.

**Dringend verwijderen**

- Zorg voor een veilig beheer. Vermijd het beschadigen van het asbestmateriaal. Controleer de toestand jaarlijks op wijzigingen.
- Voer bijkomende staalname(s) uit.
- Er werd geen staal genomen van de toepassing, indien deze in de toekomst verwijderd wordt is het aangeraden een staal te nemen alvorens deze te verwijderen.

- Eenvoudige handelingen: mag via doe-het-zelf of door werknemer(s) met opleidingsattest eenvoudige handelingen  
Als dit materiaal verwijderd kan worden zonder het te breken, te beschadigen... , dan mag met dit met eenvoudige handelingen. Vermijd stofvorming en stofverspreiding op elk moment van de werken. Bevochtig of fixeert het materiaal.

Het gebruik van sneldraaiende werktuigen (boormachine, slijpschijf, hogedrukreiniger...) is verboden.

Zorg voor gepaste persoonlijke beschermingsmiddelen: minimaal FFP3-mondmasker (EN 149), wegwerpoverall met kap (minimaal Cat III, type 5/6), wegwerphandschoenen en overschoenen of afspoelbaar

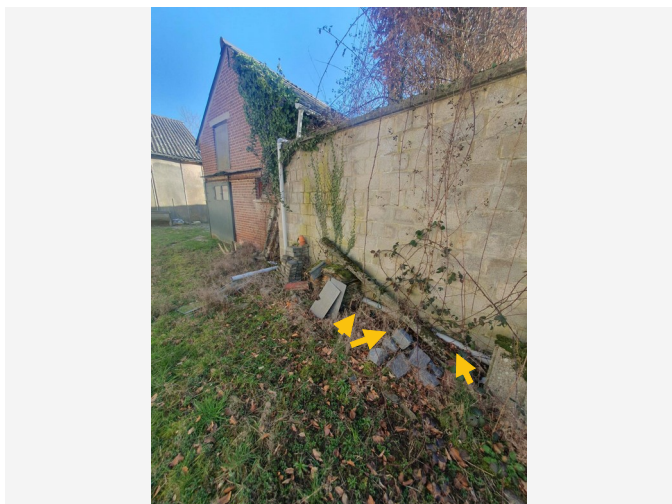
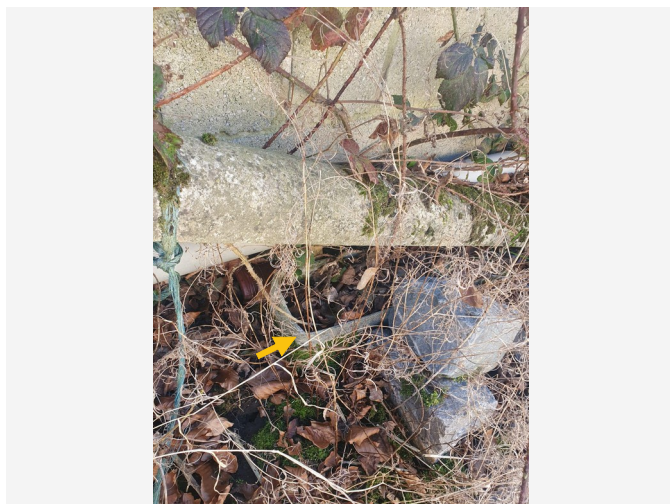
| Identificatiemethode | De asbestdeskundige beoordeelt het materiaal als asbestverdacht en dus asbesthoudend, en dit zonder monstername. |

- Eenvoudige handelingen: mag via doe-het-zelf of door werknemer(s) met opleidingsattest eenvoudige handelingen  
Als dit materiaal verwijderd kan worden zonder het te breken, te beschadigen... , dan mag met dit met eenvoudige handelingen. Vermijd stofvorming en stofverspreiding op elk moment van de werken. Bevochtig of fixeert het materiaal.

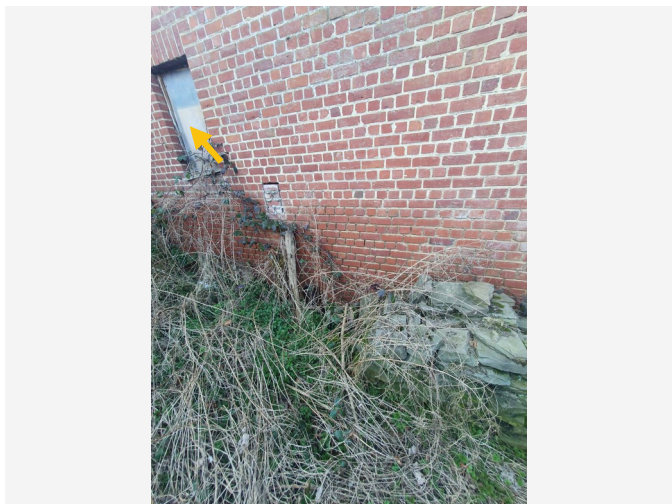
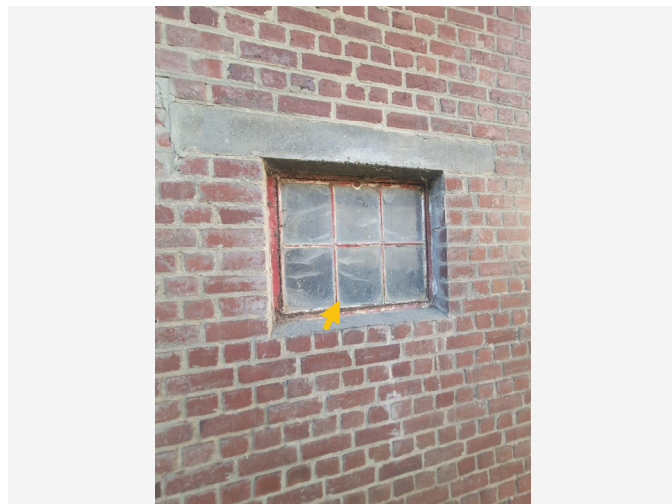
| Identificatiemethode | De asbestdeskundige beoordeelt het materiaal als asbestverdacht en dus asbesthoudend, en dit zonder monsternamen. |

- Eenvoudige handelingen: mag via doe-het-zelf of door werknemer(s) met opleidingsattest eenvoudige handelingen  
Deze toepassing mag door een aannemer die over een opleidingsattest eenvoudige handelingen beschikt of door een particulier (doe-het-zelf), verwijderd worden indien er geen verhoogd risico op vrijgave van asbestvezels (max. concentratie 0,01 vezels/cm<sup>3</sup> - CODEX Art. VI.3-54) ontstaat en de toepassing voorafgaand wordt gefixeerd/bevochtigd. De individuele elementen moeten zonder machinale werktuigen (boormachine, slijpschijf, hogedrukreiniger, etc.) en zonder breken of gooien een voor een losgemaakt worden en dubbel en luchtdicht verpakt afgevoerd worden naar een erkend afvalpunt (recyclagepark). Daar moeten ze voorzichtig in de container voor asbestafval worden gelegd. Op het recyclagepark worden uitsluitend hechtgebonden

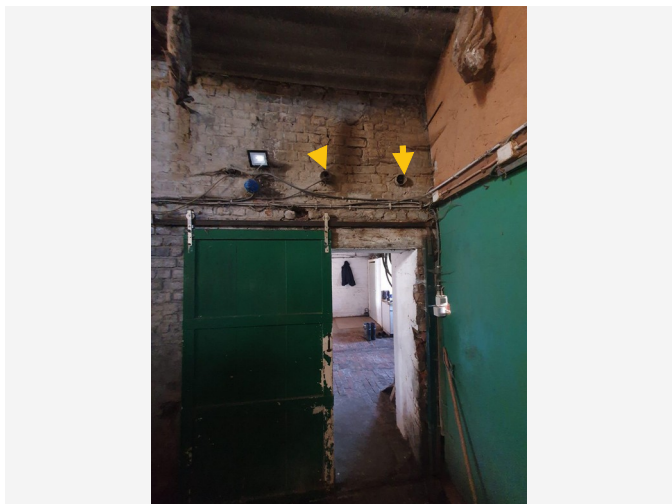
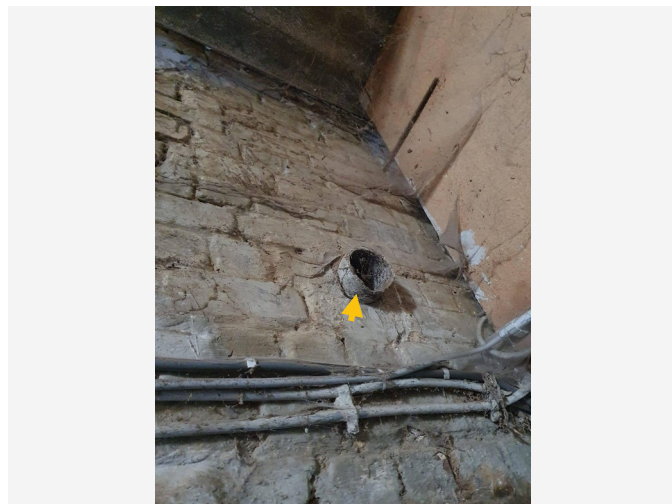
| Opmerking | Deze oppervlakte werd niet gemeten, maar geschat op basis van een benadering voor alle aanwezige rookgaskanalen. Deze schatting mag niet worden gebruikt als maatstaf voor heffingen. |

- Eenvoudige handelingen: mag via doe-het-zelf of door werknemer(s) met opleidingsattest eenvoudige handelingen  
Als dit materiaal verwijderd kan worden zonder het te breken, te beschadigen... , dan mag met dit met eenvoudige handelingen. Vermijd stofvorming en stofverspreiding op elk moment van de werken. Bevochtig of fixeer het materiaal.

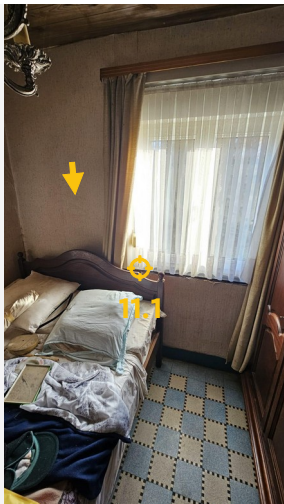
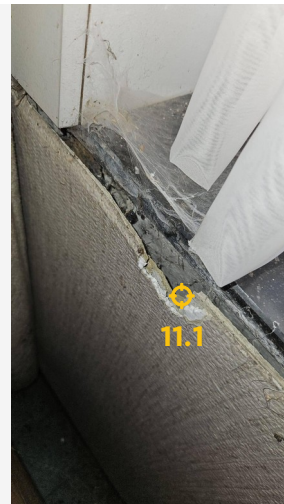
| Identificatiemethode | <p>De asbestdeskundige beoordeelt het materiaal als asbestverdacht en dus asbesthoudend, en dit zonder monstername.</p> <p>Motivatie: De monstername brengt andere schade aan dan schade die inherent is aan de monstername.</p> |

- Eenvoudige handelingen: mag via doe-het-zelf of door werknemer(s) met opleidingsattest eenvoudige handelingen  
Als dit materiaal verwijderd kan worden zonder het te breken, te beschadigen... , dan mag met dit met eenvoudige handelingen. Vermijd stofvorming en stofverspreiding op elk moment van de werken. Bevochtig of fixeert het materiaal.

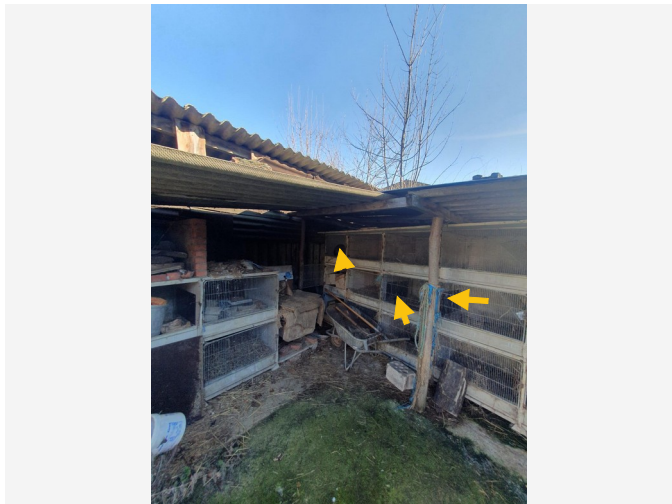
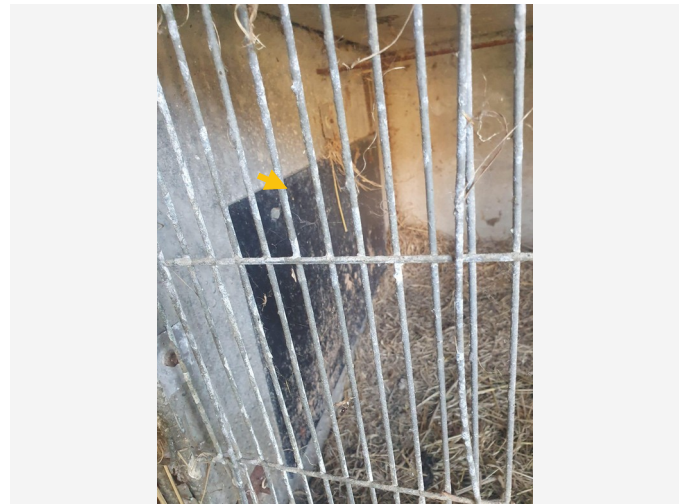
| Identificatiemethode | <p>De asbestdeskundige beoordeelt het materiaal als asbestverdacht en dus asbesthoudend, en dit zonder monstername.</p> <p>Motivatie: De monstername brengt andere schade aan dan schade die inherent is aan de monstername.</p> |

- Eenvoudige handelingen: mag via doe-het-zelf of door werknemer(s) met opleidingsattest eenvoudige handelingen  
Als dit materiaal verwijderd kan worden zonder het te breken, te beschadigen... , dan mag met dit met eenvoudige handelingen. Vermijd stofvorming en stofverspreiding op elk moment van de werken. Bevochtig of fixeer het materiaal.

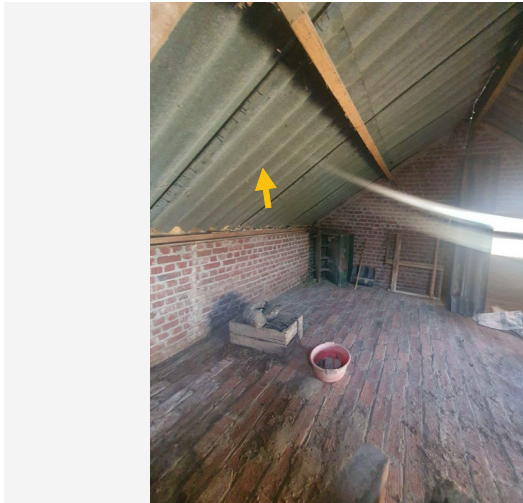
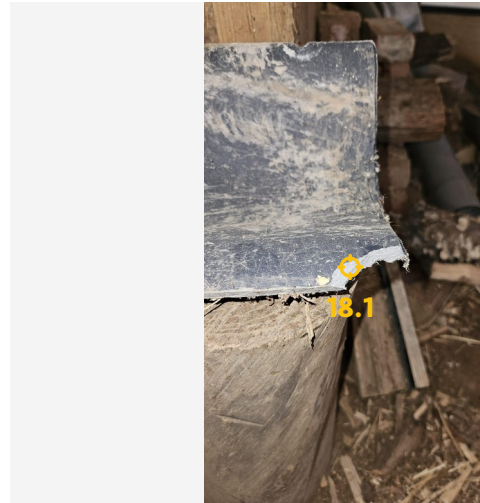
## Fiche 18: Golfplaten stal

Geen asbest
