# Asbestinventarisatetest

Eksterdreef 9, 3140 Keerbergen

Attestnummer : **20250708-000164.000**

Uitgegeven op : **08.07.2025**

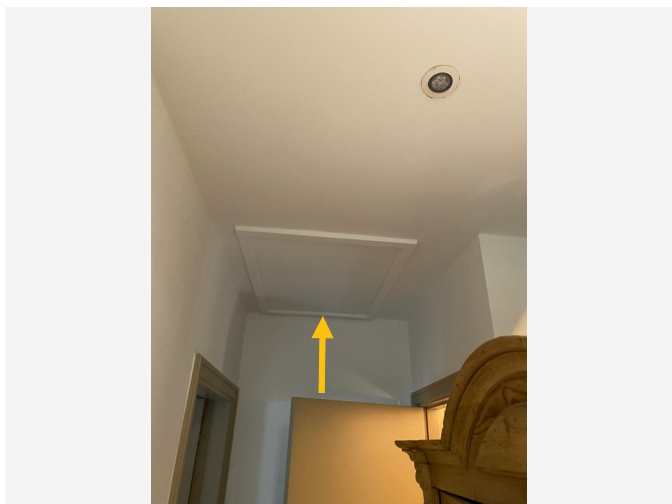
**Reden:** Slotvaste toegangspoort, -deur of -luik

**Uitleg van de asbestdeskundige:** Tijdens de visuele inspectie werd vastgesteld dat het luik om de zolder te betreden niet opengedaan kon worden op vraag van de eigenaar.

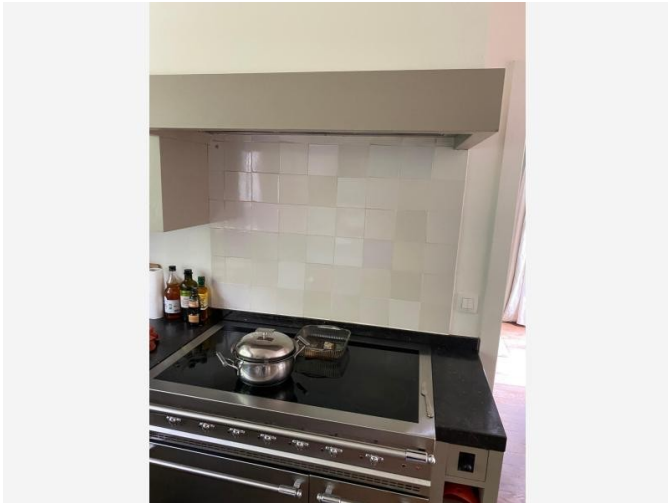
Tijdens de visuele inspectie werd vastgesteld dat alle faiencetegels nog intact waren. Bij renovatie is een destructief onderzoek nodig. De achterliggende lijmlaag kan asbest bevatten.

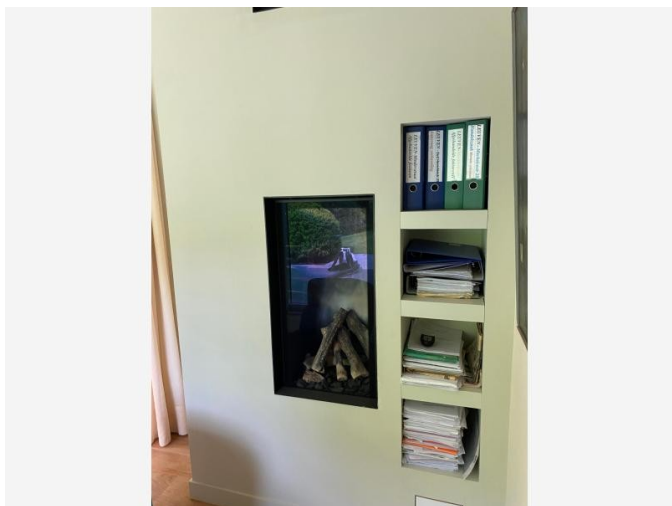
Tijdens de visuele inspectie werd vastgesteld dat alle aangeduide ruimtes hun muren bekleed waren. Bij renovatie is een destructief onderzoek nodig. De achterliggende materialen kunnen asbest bevatten.

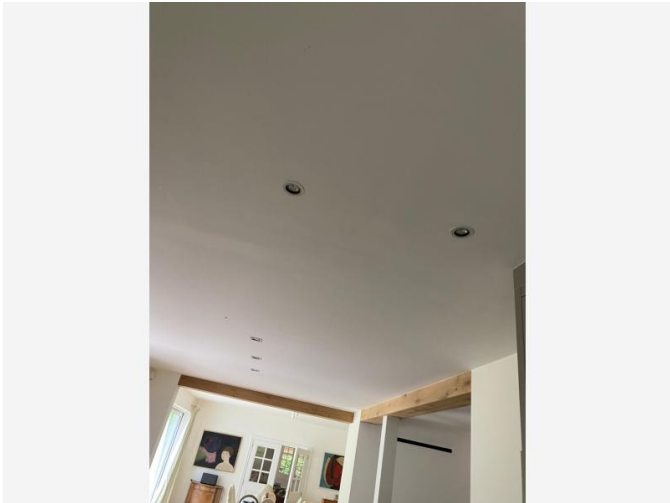
Tijdens de visuele inspectie werd vastgesteld dat alle aangeduide ruimtes hun plafond bekleed waren. Bij renovatie is een destructief onderzoek nodig. De achterliggende materialen kunnen asbest bevatten.

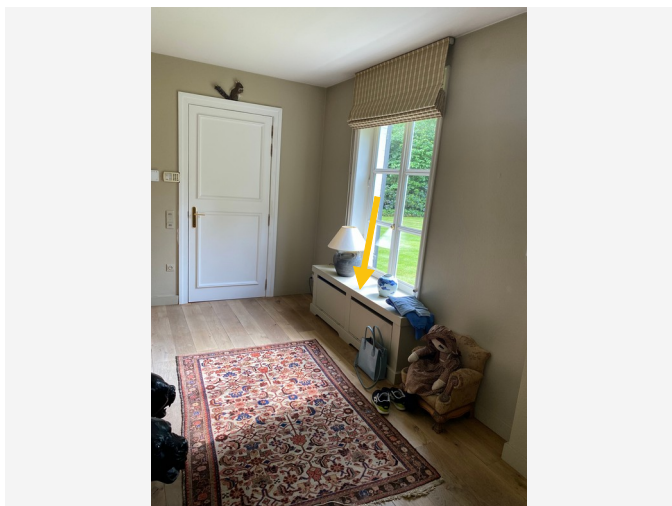
Asbestverdachte materialen (bv: pakkingen, asbestkoord, verbindingen voor buizen of kanalen, brandwerende materialen, ...) kunnen voorkomen in het toestel. Dit is niet te bepalen zonder destructief onderzoek.

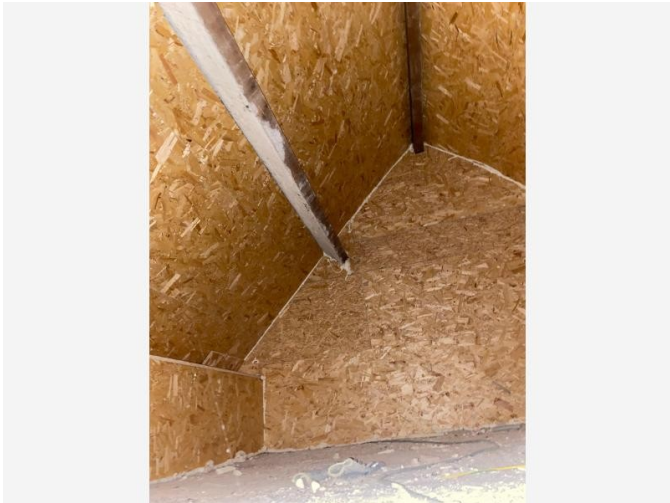
Tijdens de visuele inspectie werd vastgesteld dat de onderdakplaten volledig bekleed waren. Bij renovatie is een destructief onderzoek nodig. Dit kan asbest bevatten.

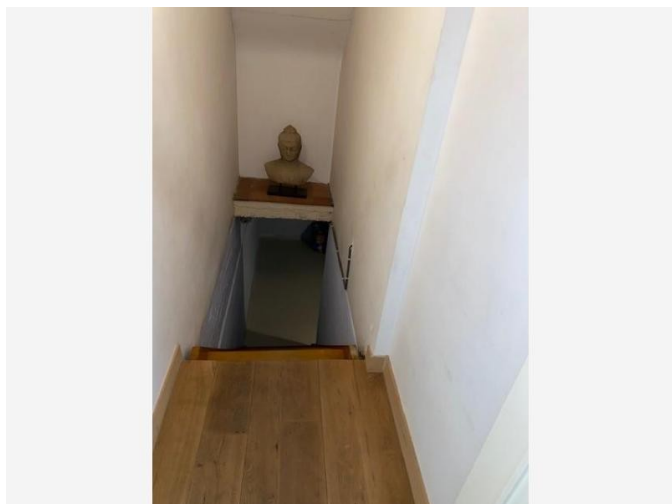
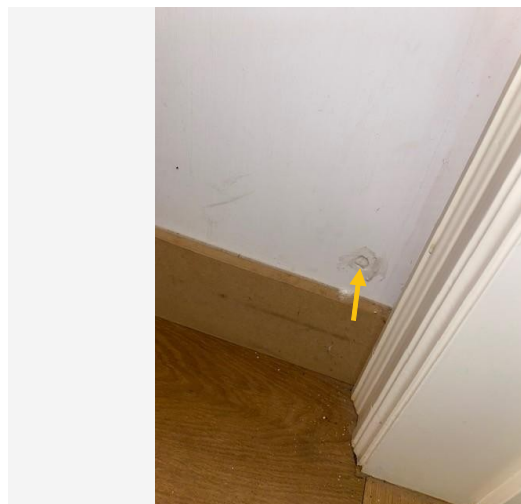
## Fiche 7: Pleisterwerk binnenmuren

Geen asbest

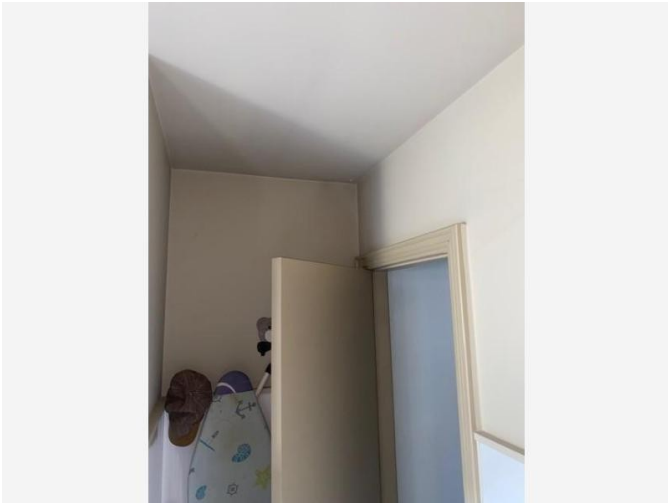
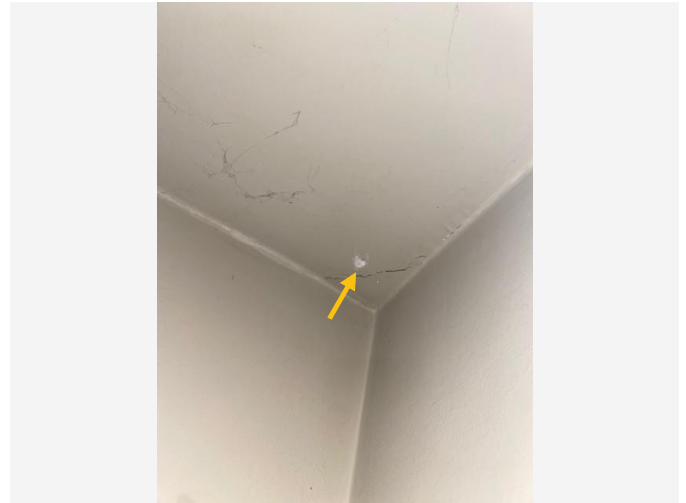
## Fiche 8: Pleisterwerk plafond

Geen asbest

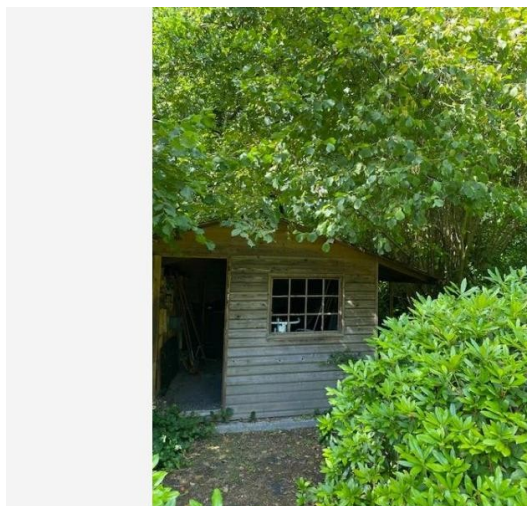
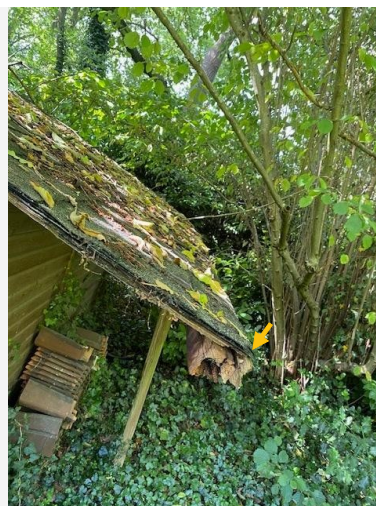
## Fiche 9: Bitumen

Geen asbest

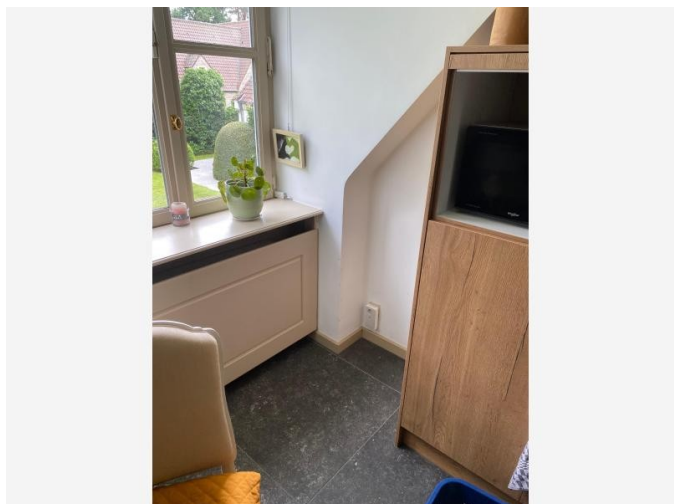
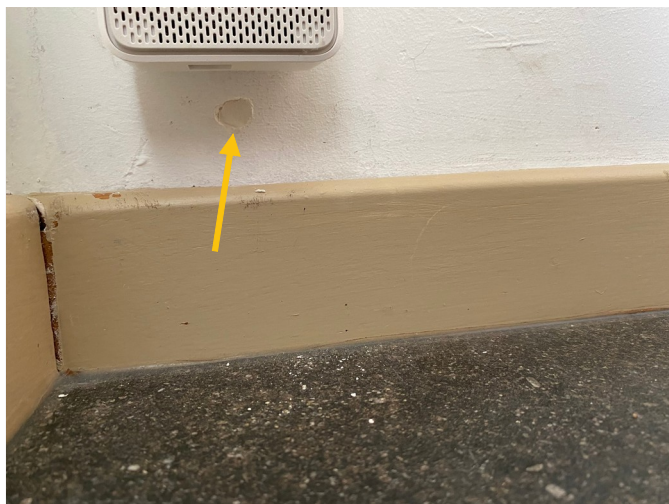
## Fiche 10: Pleisterwerk binnenmuren

Geen asbest
