# Asbestinventarisatattest

H. Consciencelaan 15, 3090 Overijse

Attestnummer : 20250924-000394.000

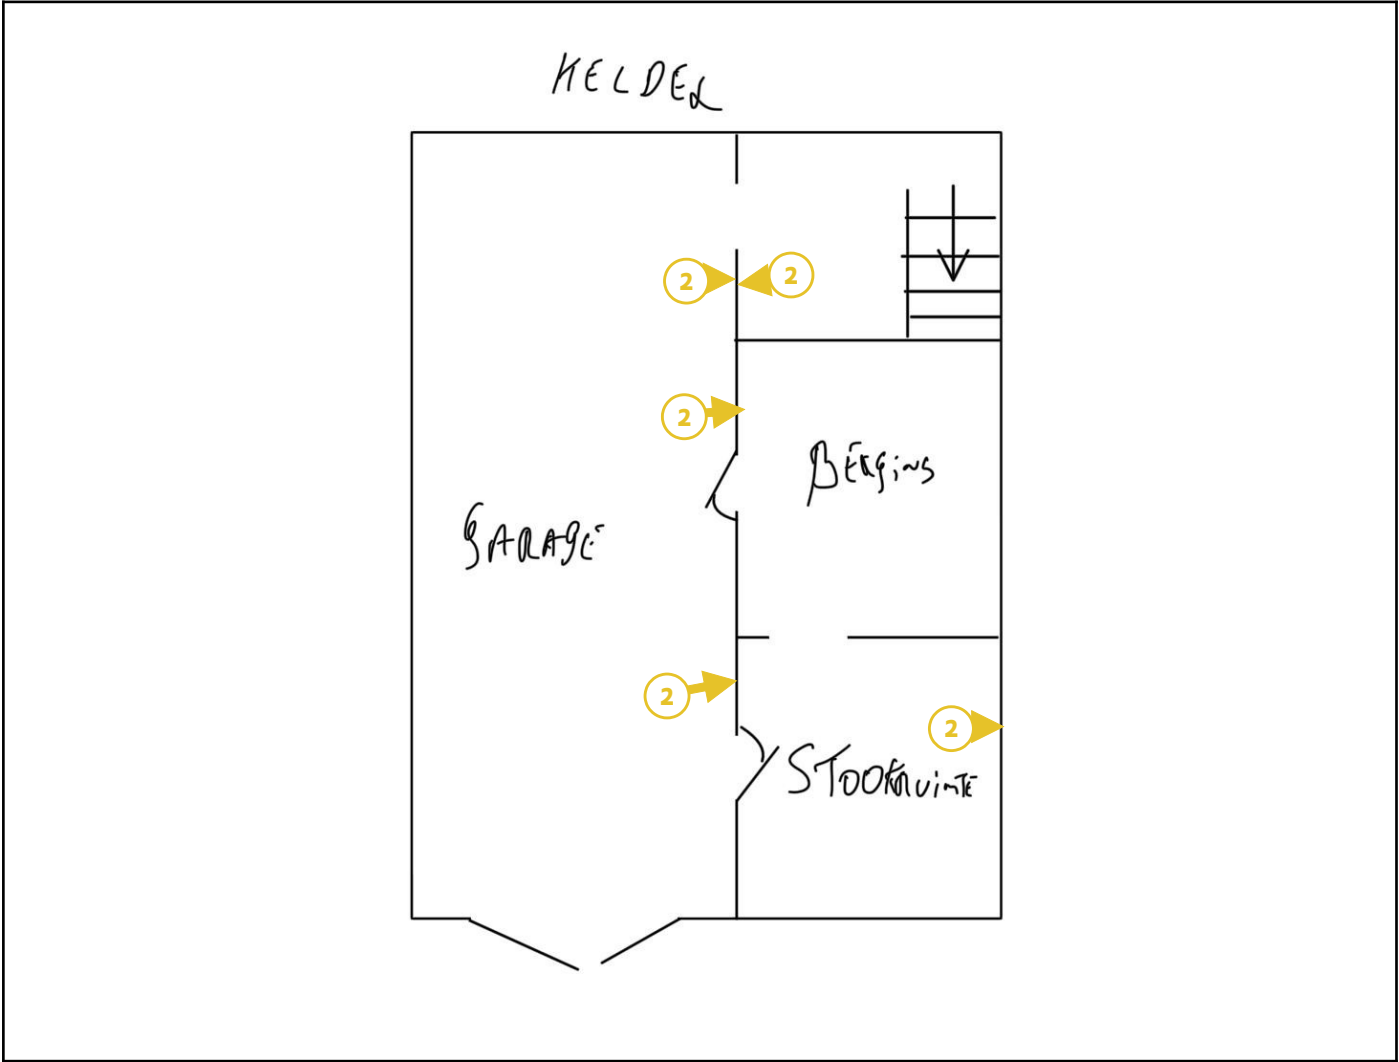
# Plan 1.9: Kelder

| Beschrijving | Type | Actie |
|---|---|---|
| 2. Bakeliet - Stopcontacten & schakelaars (binnen) | Asbestmateriaal | Zorgvuldig beheren |

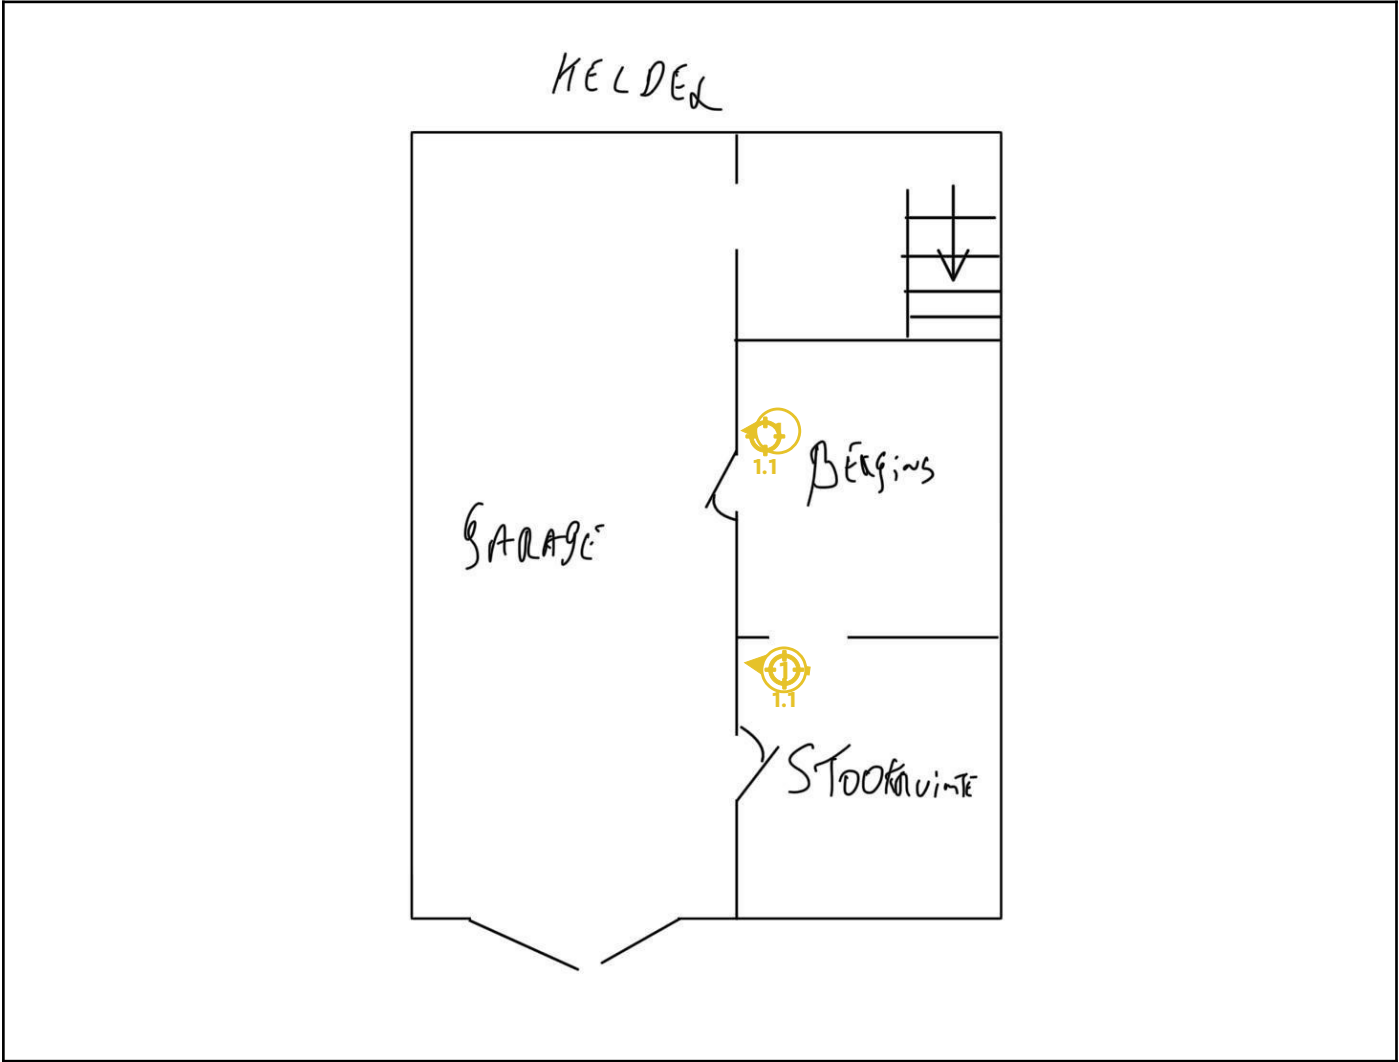
# Plan 1.10: Kelder kopie

| Beschrijving | Type | Actie |
|---|---|---|
| 1. Cementering binnen | Asbestmateriaal | Zorgvuldig beheren |

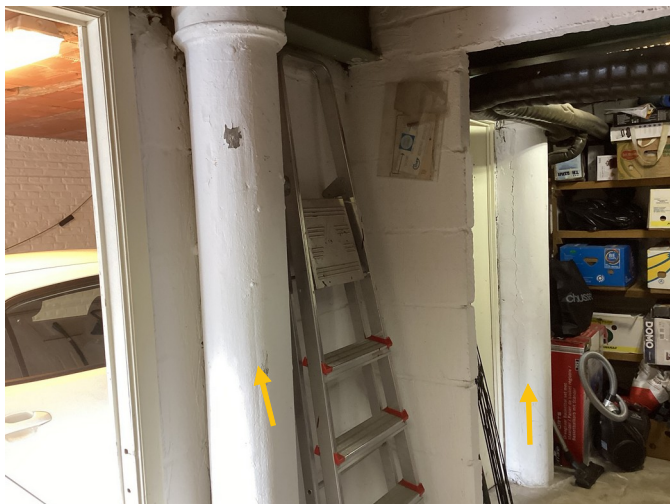
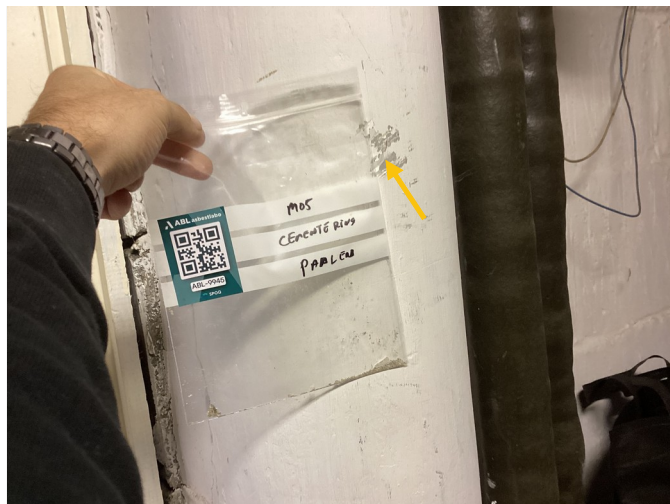
## Conclusie

Het asbestmateriaal valt onder de mijlpaal van 2040.

| Eindbeoordeling materiaalisico | Laag materiaalisico en/of verlaagde kans op vezelvrijgave |

| Asbestsoort (vezeltype) | Alleen chrysotiel |
| Toestand van het materiaal | Licht beschadigd, licht verweerd. Intact calciumsilicaatmateriaal of categorie III 'gebondenheid' |

| Beschrijving | Cementering binnen |

- Zorg voor een veilig beheer. Vermijd het beschadigen van het asbestmateriaal. Controleer de toestand jaarlijks op wijzigingen.

- Hermetische zone (erkend asbestverwijderaar)  
Bij deze verwijdering van asbestmaterialen bestaat er een grote kans op vrijkomen van asbestvezels. Daarom mag dit enkel verwijderd worden door een erkend asbestverwijderaar in een hermetische zone. Bij het verwijderen moet steeds rekening worden gehouden met alle milieu- en veiligheidsvoorschriften. Codex boek VI, titel 3 of de website van OVAM

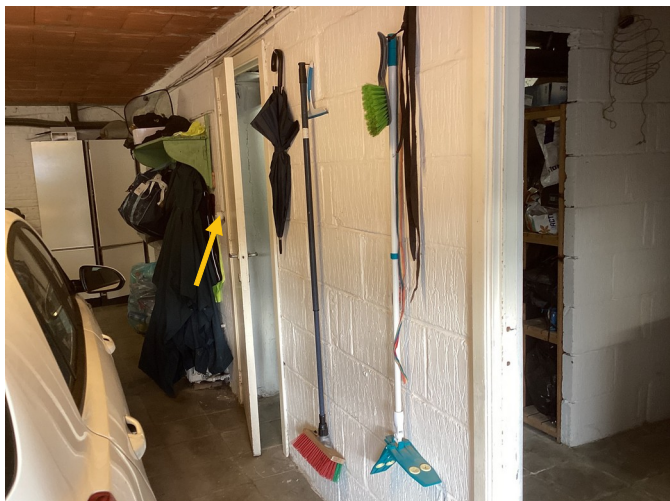
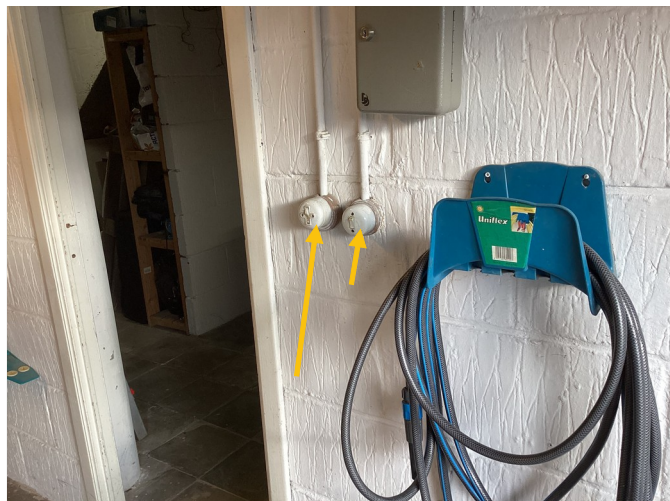
## Fiche 2: Bakeliet – Stopcontacten & schakelaars (binnen)

### Conclusie

Het asbestmateriaal valt onder de mijlpaal van 2040.

| Eindbeoordeling materiaalrisico | Laag materiaalrisico en/of verlaagde kans op vezelvrijgave |

| Asbestsoort (vezeltype) | Crocidoliet aanwezig |
| Toestand van het materiaal | Onbeschadigd, niet verweerd |

- Zorg voor een veilig beheer. Vermijd het beschadigen van het asbestmateriaal. Controleer de toestand jaarlijks op wijzigingen.
- Voer bijkomende staalname(s) uit.

- Eenvoudige handelingen: mag via doe-het-zelf of door werknemer(s) met opleidingsattest eenvoudige handelingen  
Bij het uitvoeren van eenvoudige handelingen, zoals toegestaan via doe-het-zelfmethoden of door werknemers met een opleidingsattest, is het gebruik van de juiste persoonlijke beschermingsmiddelen (PBM's) verplicht om blootstelling aan asbestvezels te voorkomen. Wij adviseren echter om asbest te laten verwijderen door een werknemer met opleidingscertificaat. Maar het is ook toegestaan via de doe-het-zelfmethode, mits de juiste voorzorgsmaatregelen en PBM's in acht worden genomen. De te gebruiken PBM's zijn:
  - FFP3-mondmasker of halfgelaatsmasker met P3 filter

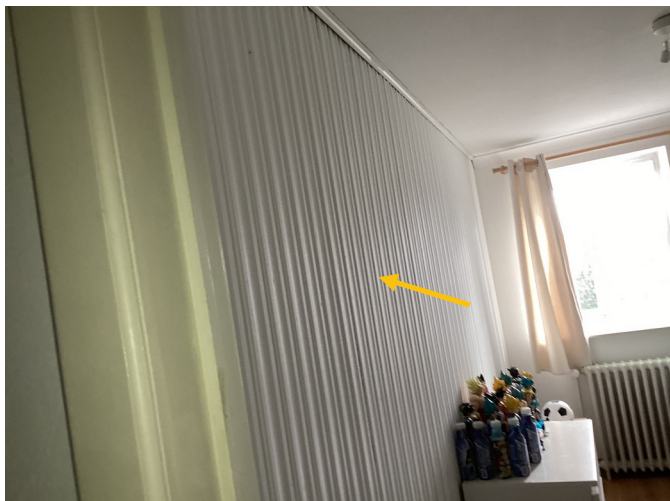
## Fiche 3: Valse wand(en)/voorzetwand(en) – Gipskarton-Pvc-hout

De valse wand(en)/voorzetwand(en) bestaat(bestaan) uit niet-asbestverdachte gipskartonplaten/hout-/pvc platen. Zonder destructie is het niet mogelijk om na te gaan of er asbestverdachte materialen

aanwezig zijn achter de valse wand(en)/voorzetwand(en).

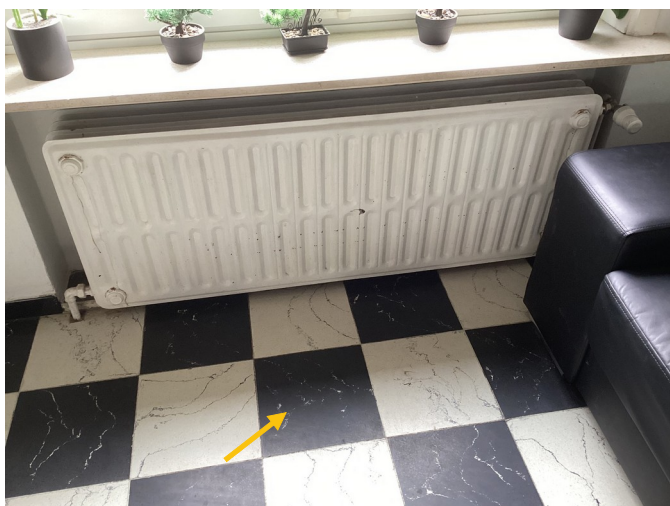
## Fiche 4: Tegellijm achter vloertegels en plinttegels

Op moment van de inspectie kon niet worden nagegaan of de tegellijm onder de vloertegels of achter de plinttegels asbestverdacht is. Bij renovatie of verwijdering van de tegels dient het materiaal te worden geanalyseerd voor de werken van start gaan.

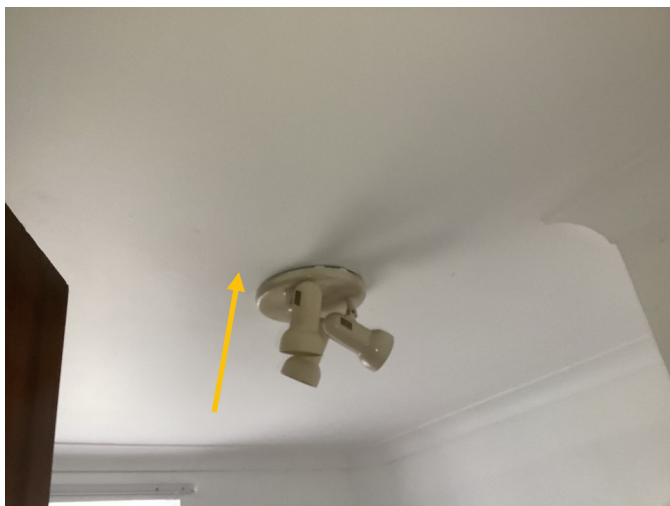
Het plafond bestaat uit niet-asbestverdachte gipskartonplaten platen . Zonder destructie is het niet mogelijk om na te gaan of er asbestverdachte materialen aanwezig zijn achter de gipskartonplaten platen.

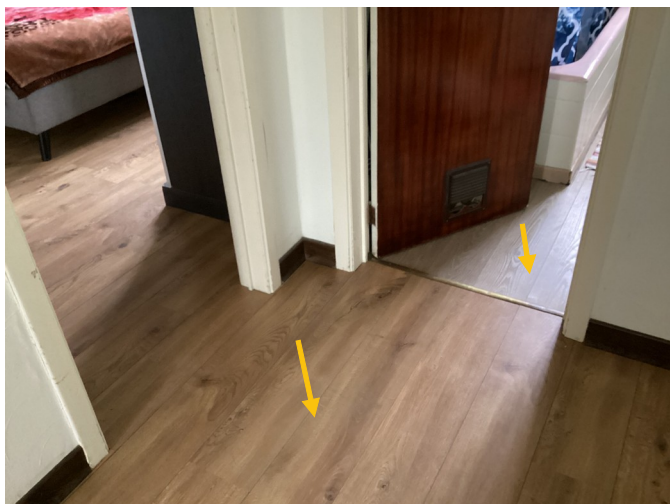
Het aanwezige parket/laminaat is niet asbestverdacht. De onderliggende laag was echter niet inspecteerbaar zonder destructie tijdens de inspectie. Mogelijk is de onderliggende laag asbestverdacht.

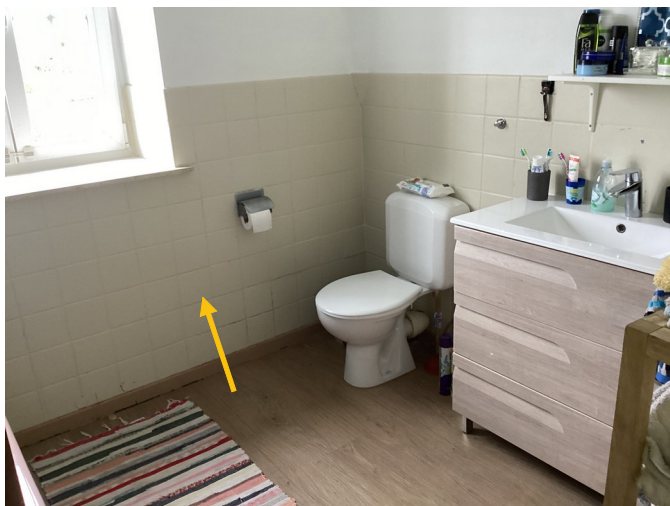
Op moment van de inspectie kon niet worden nagegaan of de tegellijm achter de muurtegels/plinten asbestverdacht is. Bij renovatie of verwijdering van de tegels dient het materiaal te worden geanalyseerd voor de werken van start gaan.

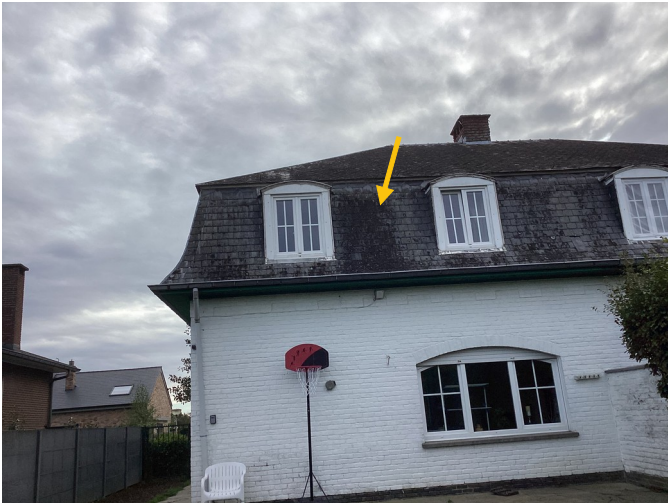
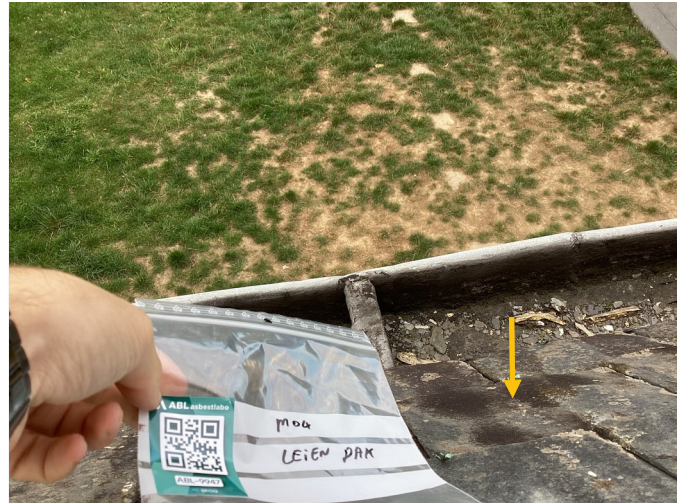
## Fiche 8: Dakbedekking - Dakleien

Geen asbest

| # | Type | Referentie | Resultaat |
|---|---|---|---|
| 8.1 | Puntmonster | M04 | Geen asbest |

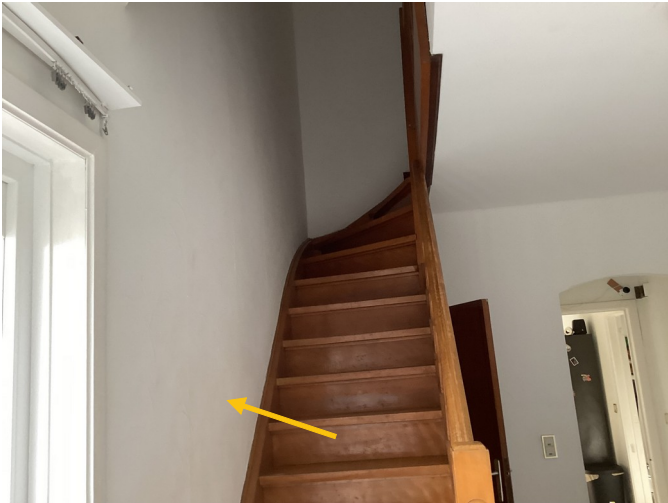
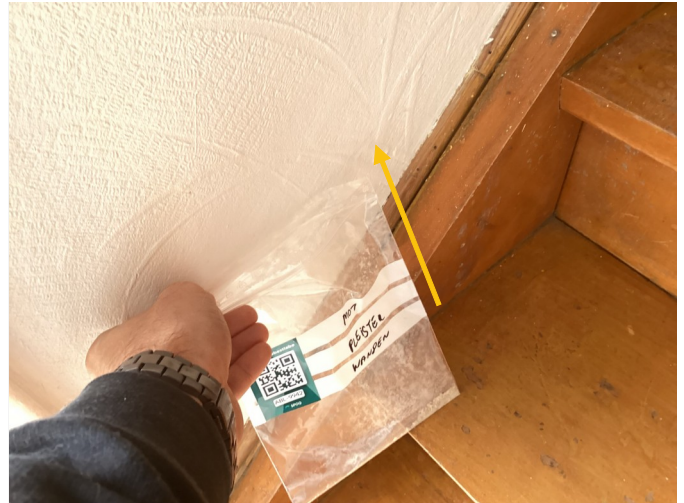
## Fiche 9: Pleisterwerk wanden

Geen asbest

| # | Type | Referentie | Resultaat |
|---|---|---|---|
| 9.1 | Mengmonster | M01 | Geen asbest |

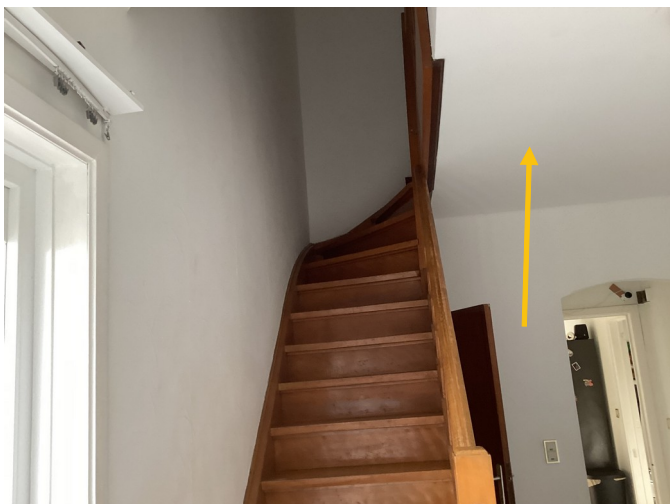
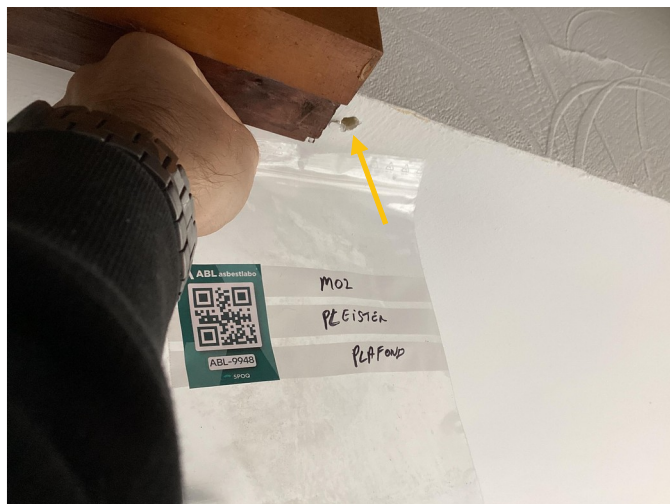
## Fiche 10: Pleisterwerk plafonds

Geen asbest

| # | Type | Referentie | Resultaat |
|---|---|---|---|
| 10.1 | Mengmonster | M02 | Geen asbest |

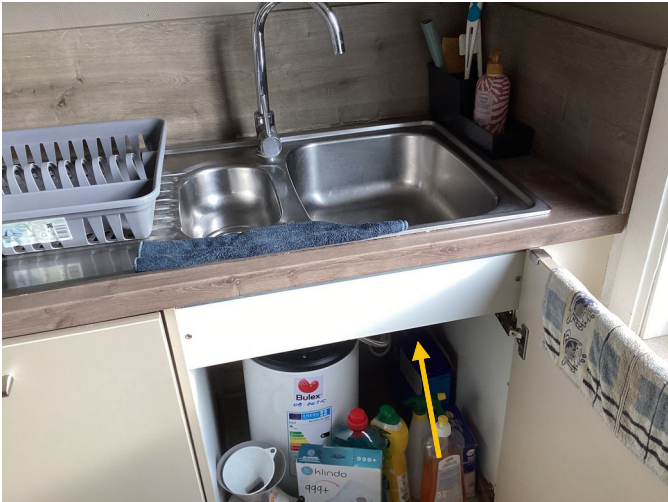
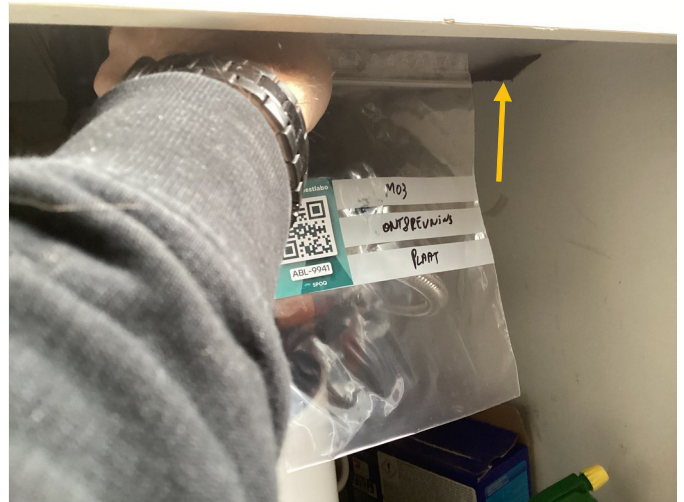
## Fiche 11: Ontdreuningsplaat/anti-dreunplaat onder spoelbak

Geen asbest

| # | Type | Referentie | Resultaat |
|---|---|---|---|
| 11.1 | Puntmonster | M03 | Geen asbest |
