# Asbestinventarisatetest

Hoge Wegel 11, 9120 Beveren-Kruibeke-Zwijndrecht

Attestnummer : 20260316-000133.000

Uitgegeven op : 16.03.2026

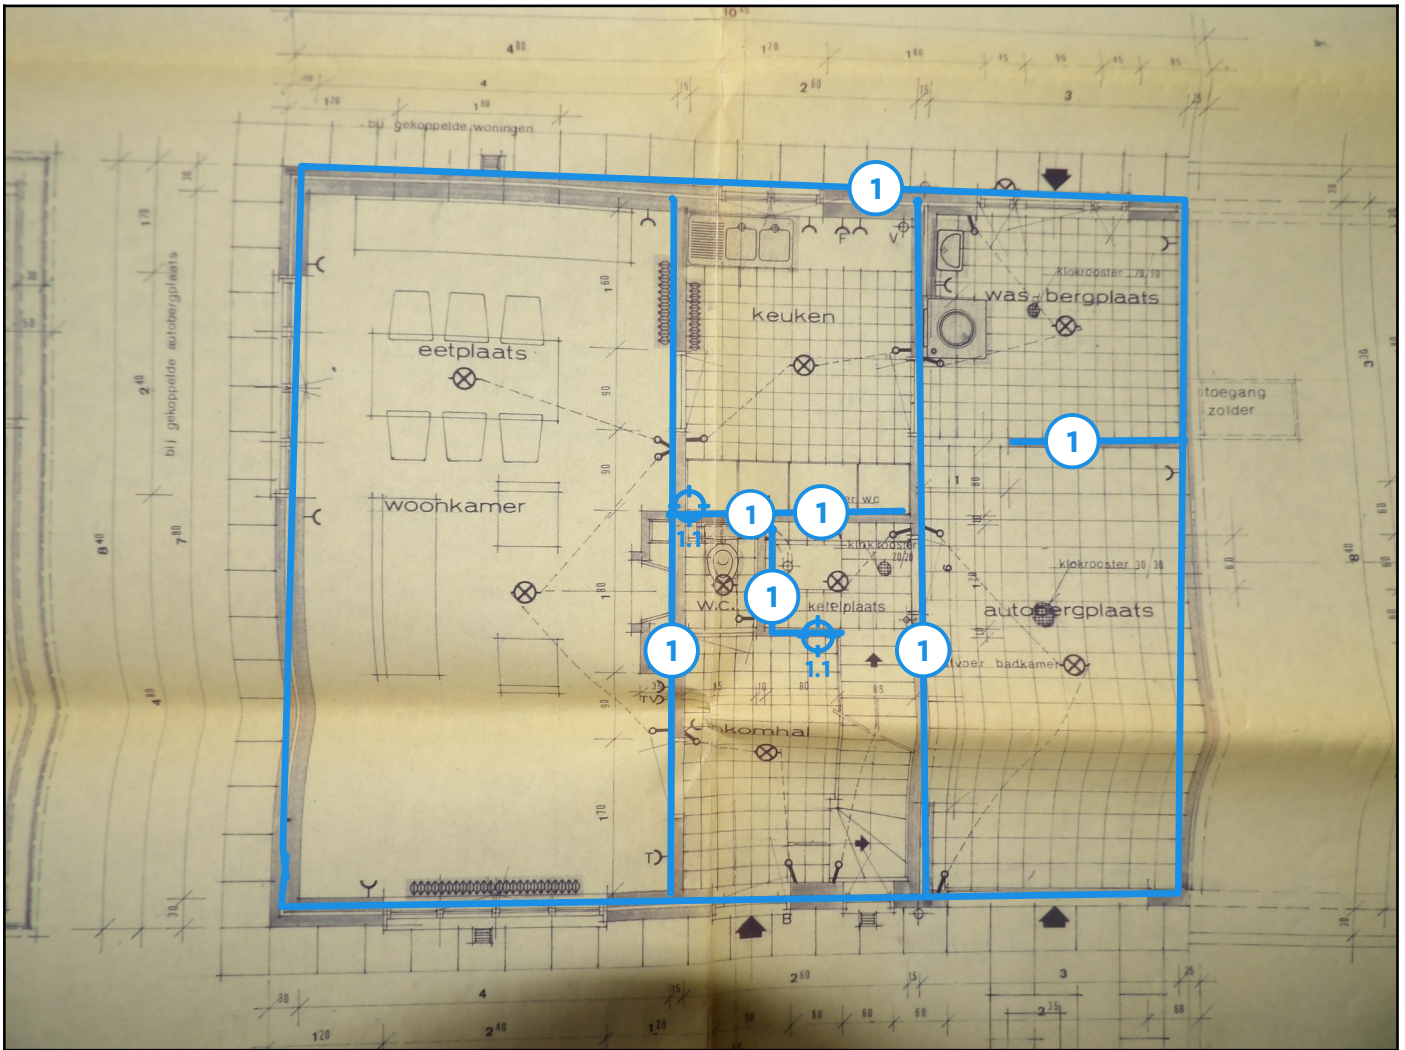
# Plan 1.1: 100\_8978

Beschrijving	Type	Actie
1. pleisterwerk muur	Geen asbest	-
1.1 Code: pleister muur	Mengmonster	-

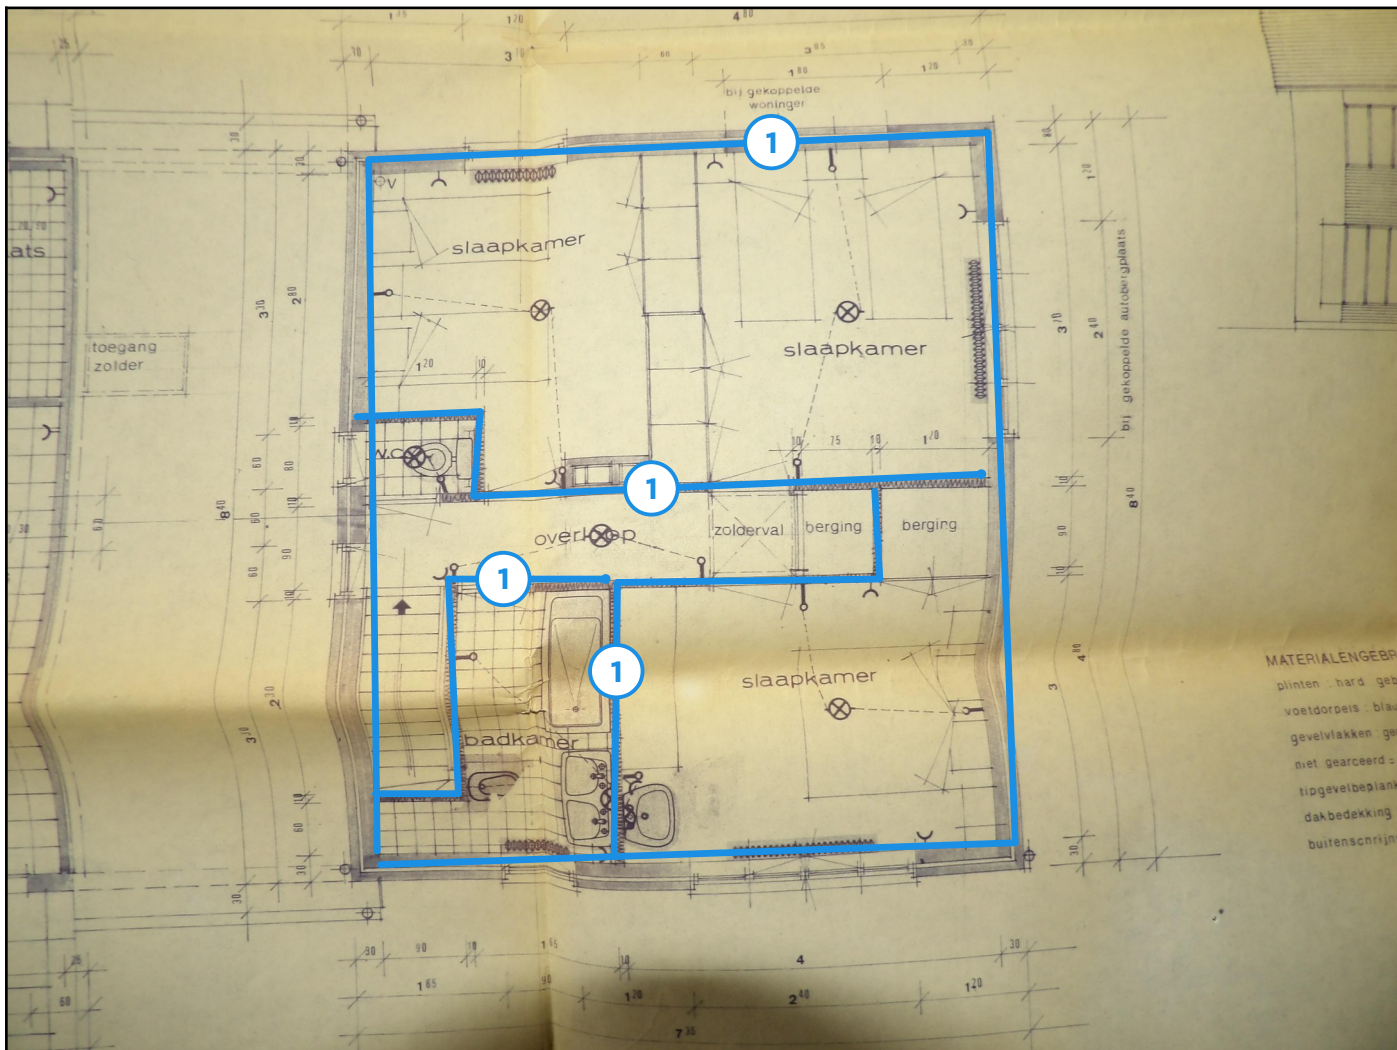
## Plan 1.2: 100\_8979

Beschrijving	Type	Actie
1. pleisterwerk muur	Geen asbest	-

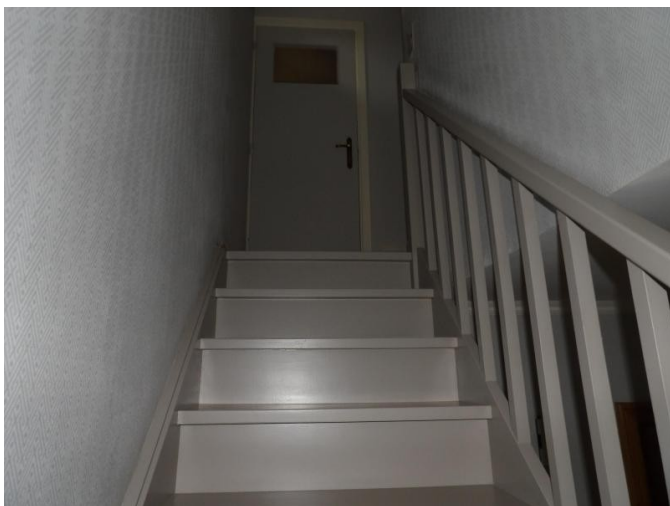
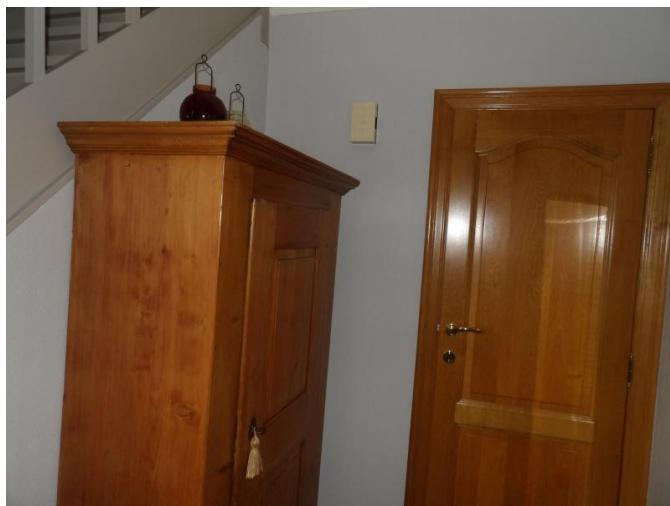
# Fiche 1: pleisterwerk muur

Geen asbest

#	Type	Referentie	Resultaat
1.1	Mengmonster	pleister muur	Geen asbest
