# Asbestinventarisatetest

Sint Antoniuslei 42, 2930 Brasschaat

Attestnummer : 20260316-000188.000

Uitgegeven op : 16.03.2026

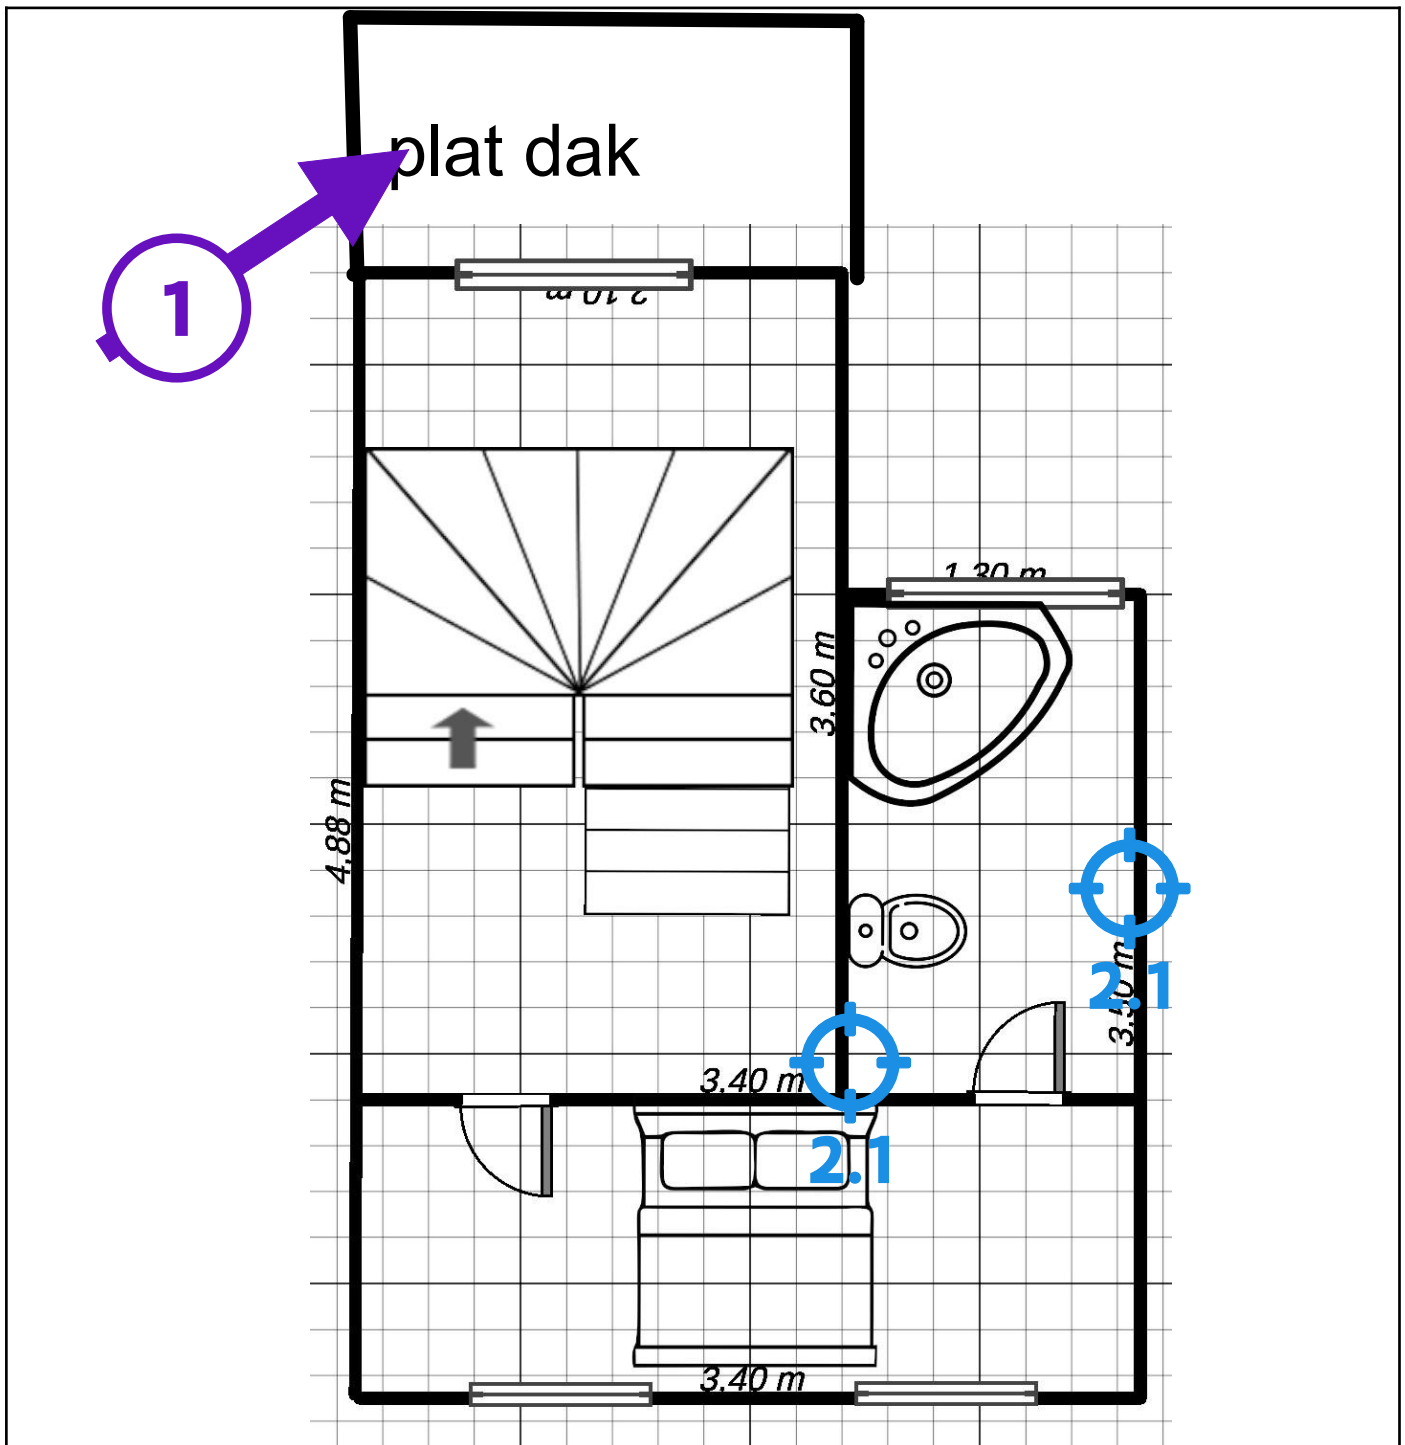
## Plan 1.10: Verdieping 2

Beschrijving	Type	Actie
1. Rookgasafvoerkanaal	Advies	-
2. Pleisterwerk natte ruimte	Geen asbest	-

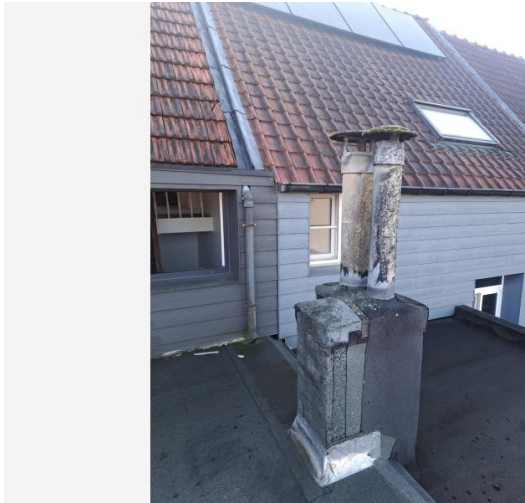
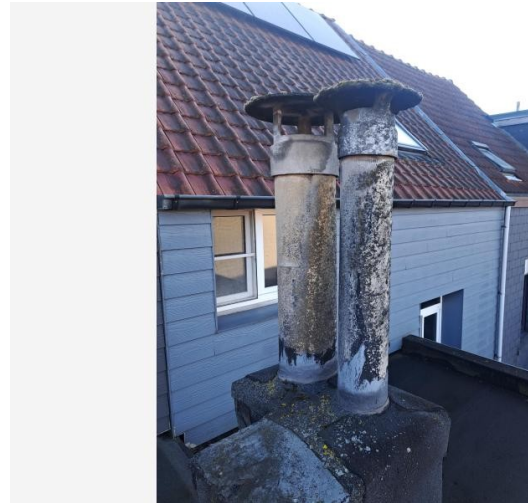
Dit rookgasafvoerkanaal behoort tot het eigendom van de buren en wordt volgens het inspectieprotocol als asbestverdacht beschouwd.

<b>Basis voor advies</b>	De asbestdeskundige beoordeelt het materiaal als asbesthoudend op basis van een beoordeling met het blote oog.
<b>Primaire drager</b>	Plat dak
<b>(Asbest)materiaal</b>	Rookgaskanaal
<b>Bindmiddel</b>	Cement
<b>Gebondenheid bindmiddel</b>	Hecht

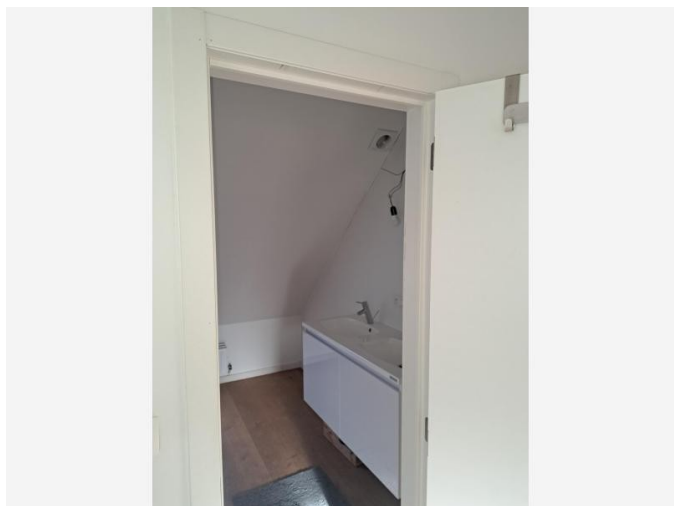
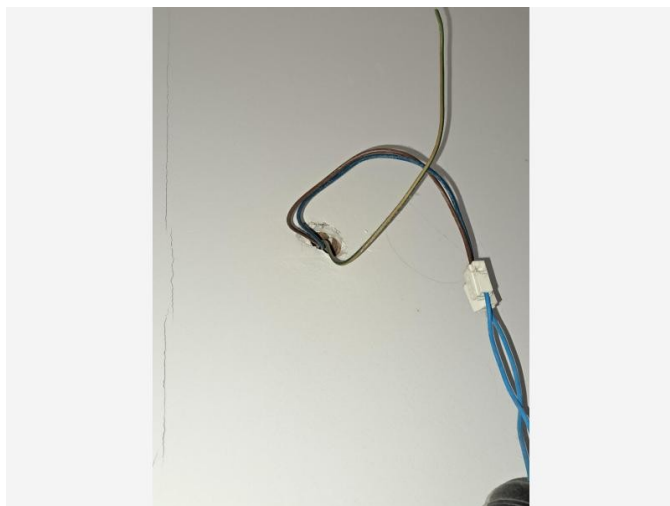
## Fiche 2: Pleisterwerk natte ruimte

### Conclusie

Geen asbest

#	Type	Referentie	Resultaat
2.1	Mengmonster	A-03 pleisterwerk natte ruimte	Geen asbest

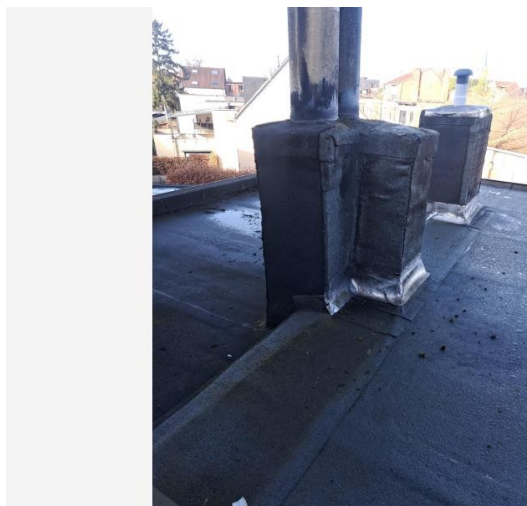
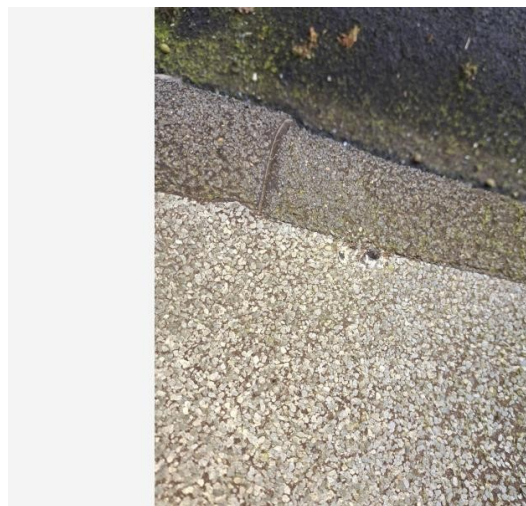
## Fiche 3: Roofing - dak

## Conclusie

Geen asbest

#	Type	Referentie	Resultaat
3.1	Mengmonster	A-04 roofing	Geen asbest

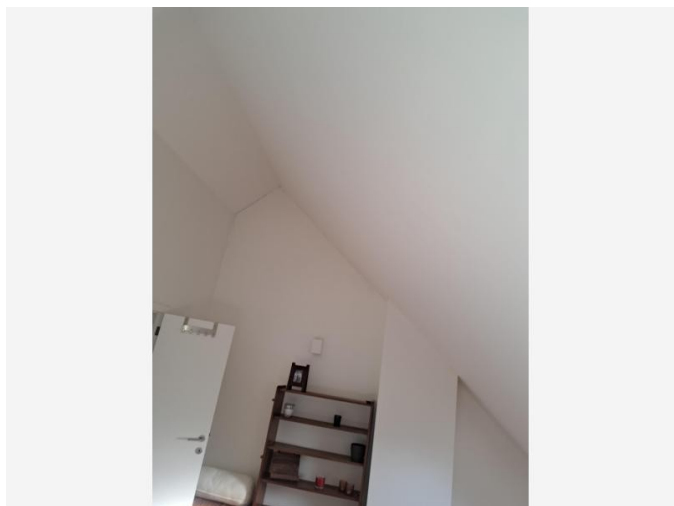
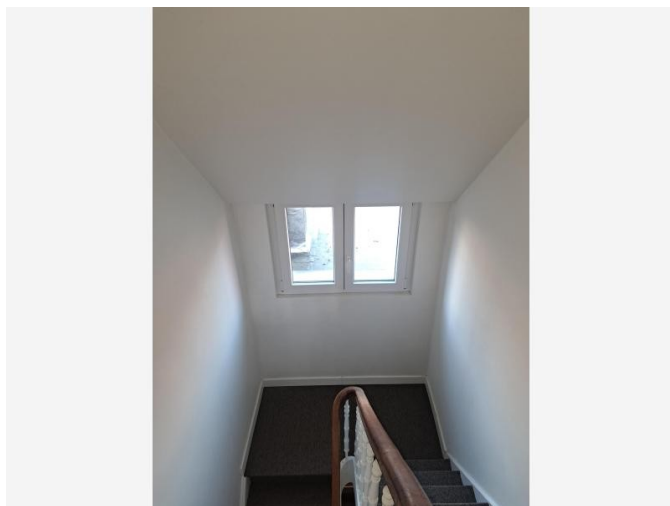
## Fiche 4: Pleisterwerk plafond

### Conclusie

Geen asbest

#	Type	Referentie	Resultaat
4.1	Mengmonster	A-02 pleisterwerk plafond	Geen asbest

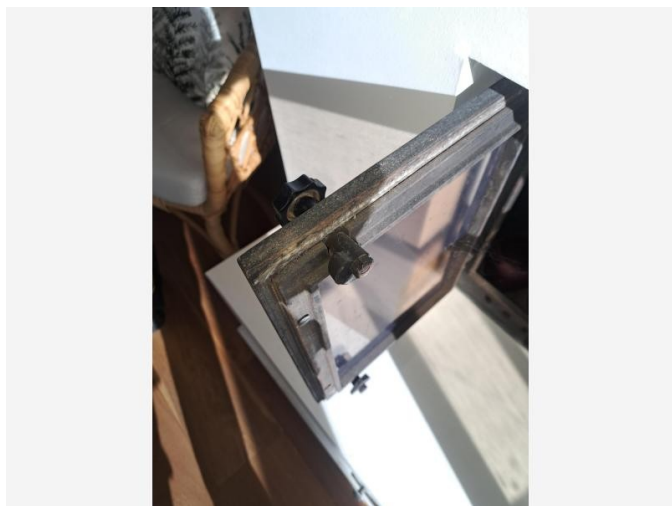
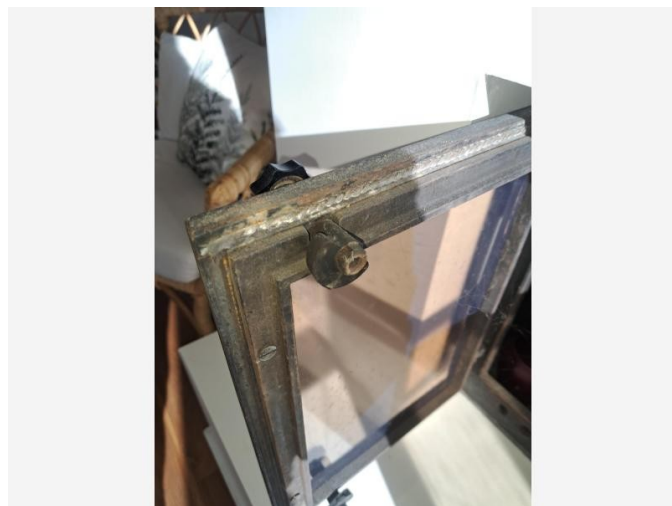
### Conclusie

Geen asbest

#	Type	Referentie	Resultaat
5.1	Puntmonster	A-05 koord	Geen asbest

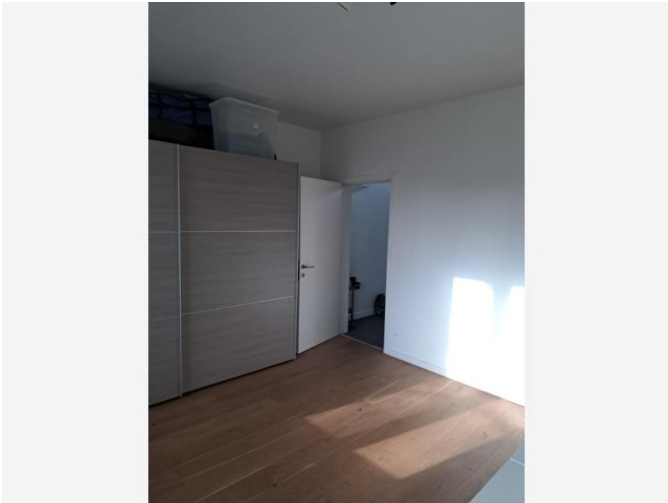
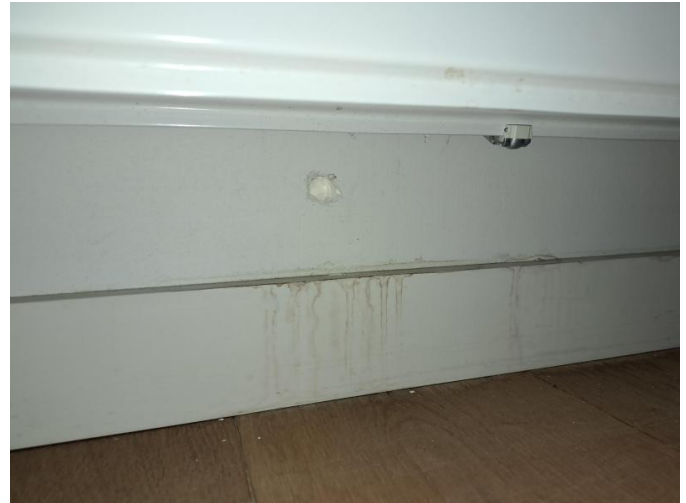
## Fiche 6: Pleisterwerk muren

### Conclusie

Geen asbest

#	Type	Referentie	Resultaat
6.1	Mengmonster	A-01 pleisterwerk muren	Geen asbest
