# Asbestinventarisatetest

Kastanjestraat 2, 2300 Turnhout

Attestnummer : **20260313-000239.000**

Uitgegeven op : **13.03.2026**

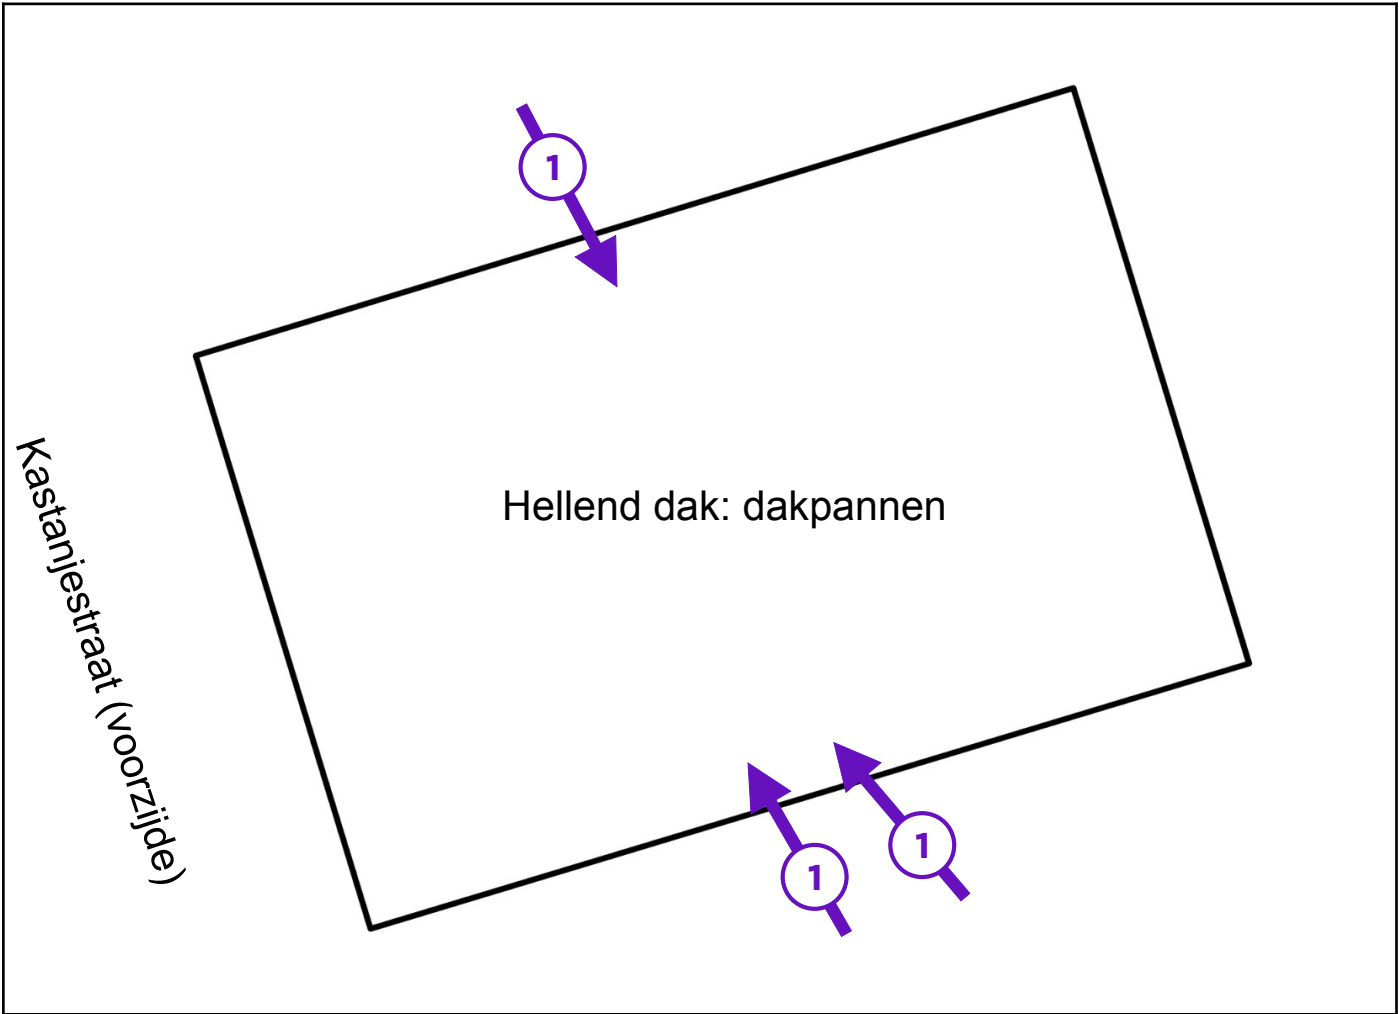
# Plan 1.10: Overzicht kopie

| Beschrijving | Type | Actie |
|---|---|---|
| 1. Schouwen op het dak (beperkingsfiche) | Beperking | - |

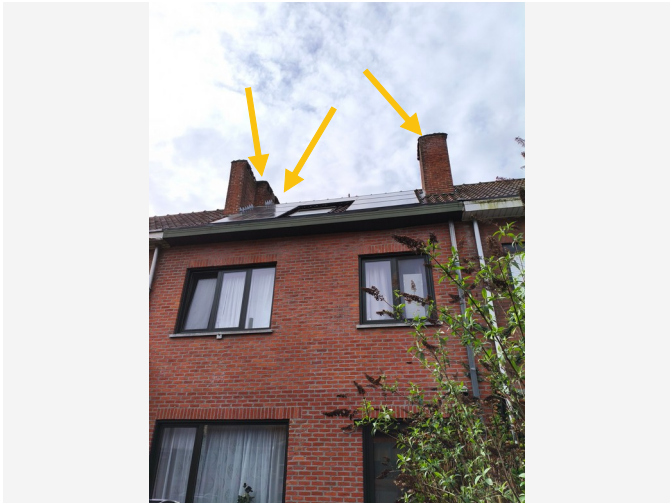
Situeringsfoto

**Reden:** Het te onderzoeken materiaal situeert zich hoger dan 3,50 m te rekenen vanaf een veilige ondergrond

**Uitleg van de asbestdeskundige:** Bij werken (dak of reiniging schouw) kan een stelling geplaatst worden , het is niet duidelijk of er asbestverdachte materialen aanwezig zijn in/rond de schouw.

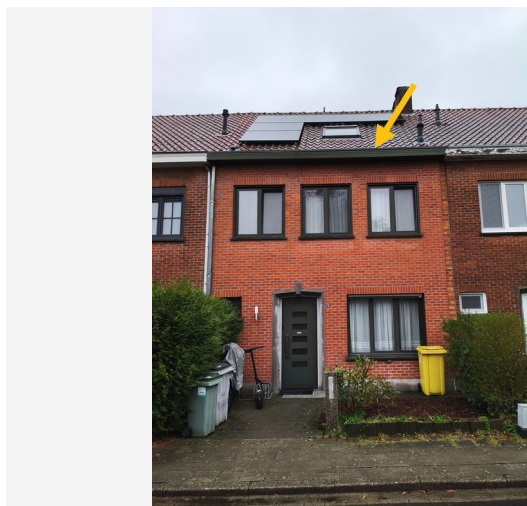
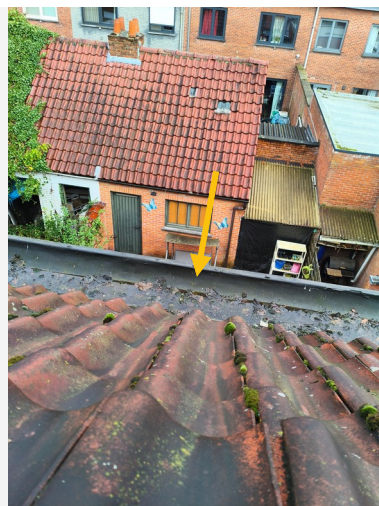
De dakgoot werd gecontroleerd, het materiaal is niet asbest-verdacht

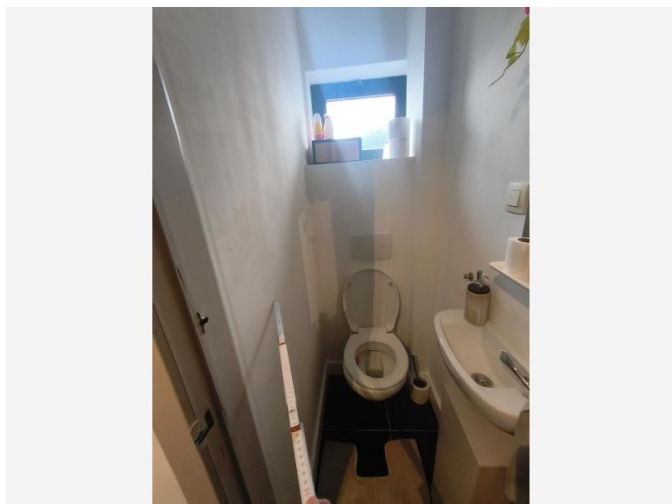
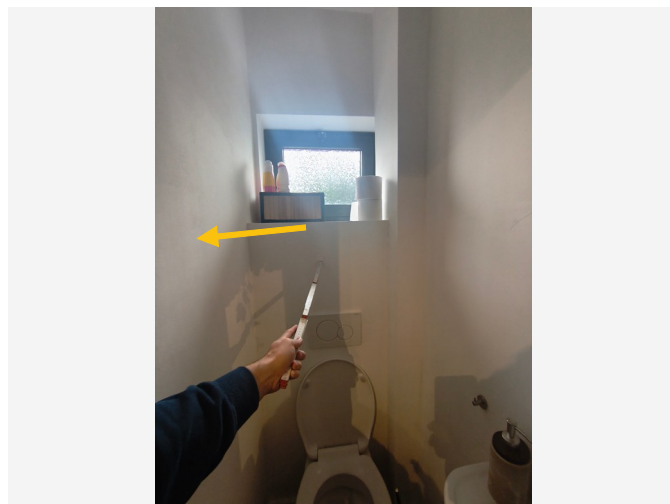
Een aantal binnenwanden zijn afgewerkt met valse wanden. Het is niet duidelijk of er pleisterwerk of asbest toepassingen aanwezig zijn achter/op deze valse wanden, het is aangewezen om bijkomend onderzoek uit te voeren bij werken.

Zonder destructieve handeling is het niet mogelijk om na te gaan of er asbesthoudende materialen aanwezig zijn achter de wand afwerking. Als bij sloop of renovatie blijkt dat er achter deze wanden nog pleisterwerk of asbest verdachte toepassingen aanwezig zijn, moet dit bemonsterd worden.

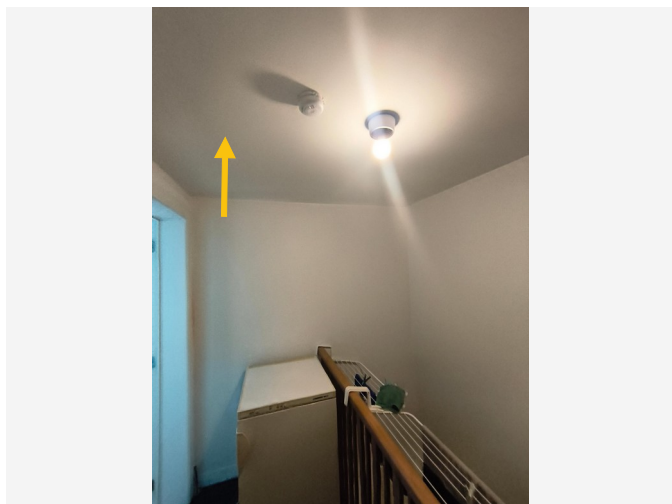
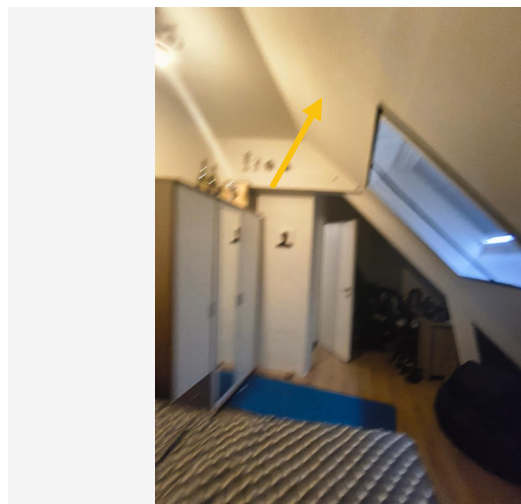
Een aantal plafonds zijn afgewerkt met valse plafonds in plaatmateriaal. Het is niet duidelijk of er pleisterwerk of ander verdacht asbestmateriaal aanwezig is achter / op deze valse plafonds, het is aangewezen om bijkomend onderzoek uit te voeren bij werken. Zonder destructieve handeling is het niet mogelijk om na te gaan of er asbesthoudende materialen aanwezig zijn achter de plafond afwerking. Als bij sloop of renovatie blijkt dat er achter deze plafonds nog pleisterwerk of asbest verdachte toepassingen aanwezig zijn, moet dit bemonsterd worden.

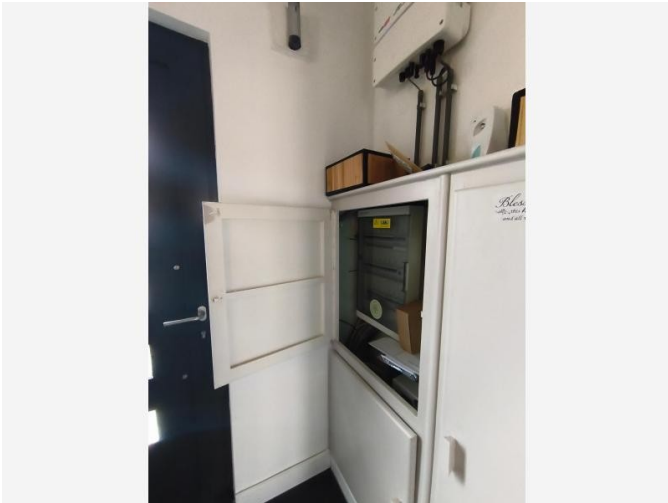
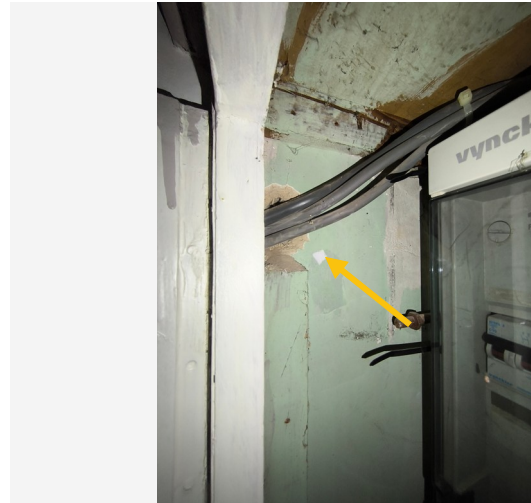
## Fiche 5: Muurpleister

Geen asbest

| # | Type | Referentie | Resultaat |
|---|---|---|---|
| 5.1 | Mengmonster | 1 | Geen asbest |

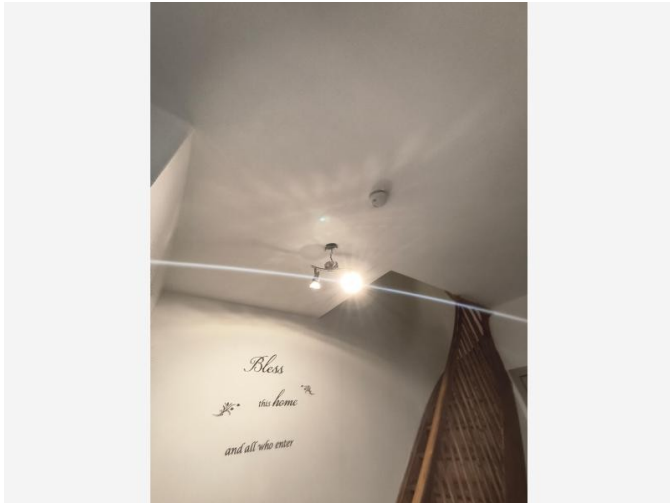
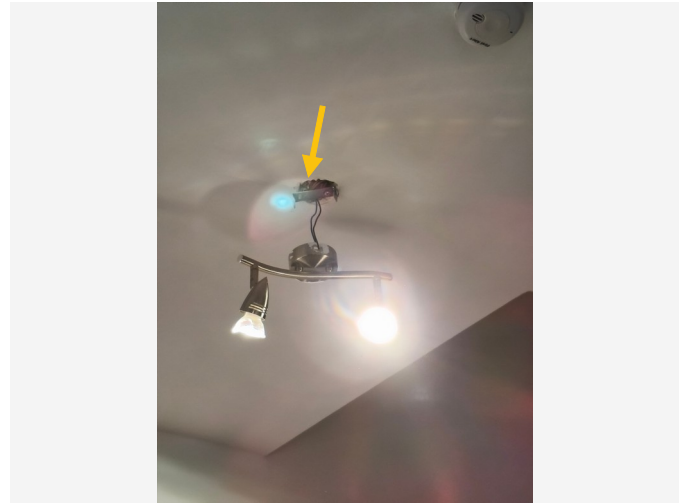
## Fiche 6: Plafondpleister

Geen asbest

| # | Type | Referentie | Resultaat |
|---|---|---|---|
| 6.1 | Mengmonster | 2 | Geen asbest |

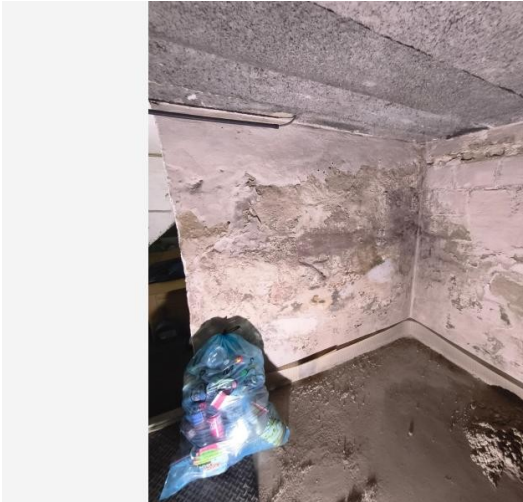
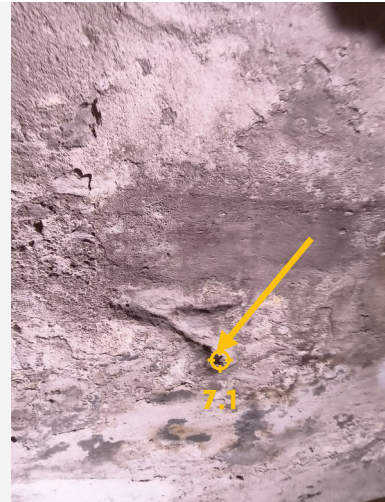
## Fiche 7: Cementering binnentoepassing (met staalname)

Geen asbest

| # | Type | Referentie | Resultaat |
|---|---|---|---|
| 7.1 | Mengmonster | 3 | Geen asbest |

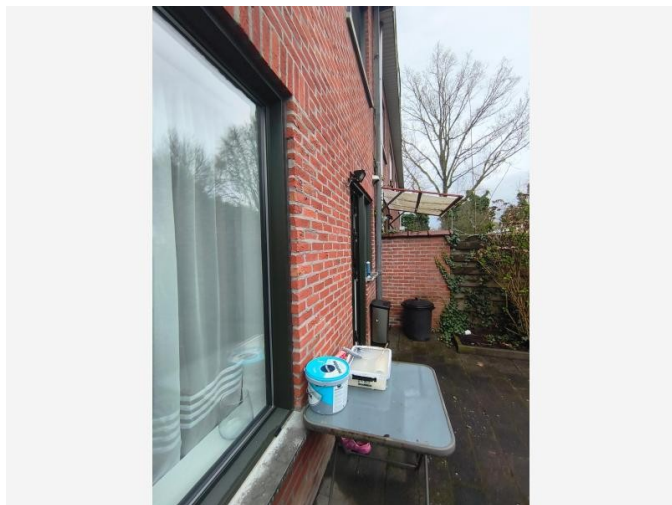
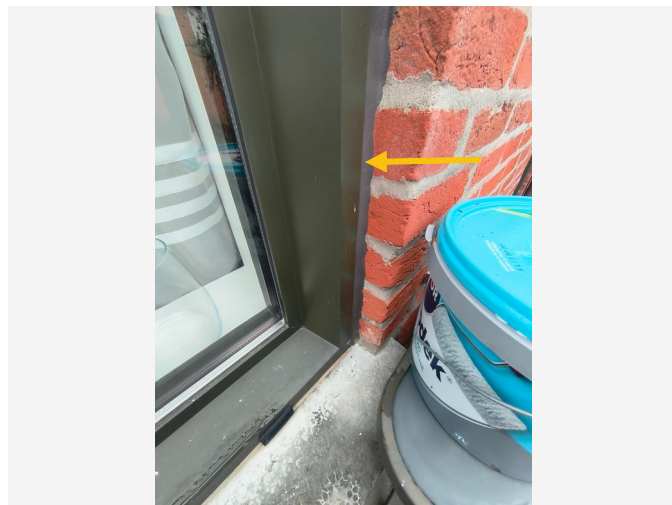
### Fiche 8: Kit niet verdacht (visueel vastgesteld)

| Beschrijving | Notitie | Terug te vinden op plannen |
|---|---|---|
| Fiche 8: Kit niet verdacht (visueel vastgesteld) | De gebruikte siliconen kit is niet asbestverdacht | Plan 1.1: Overzicht |

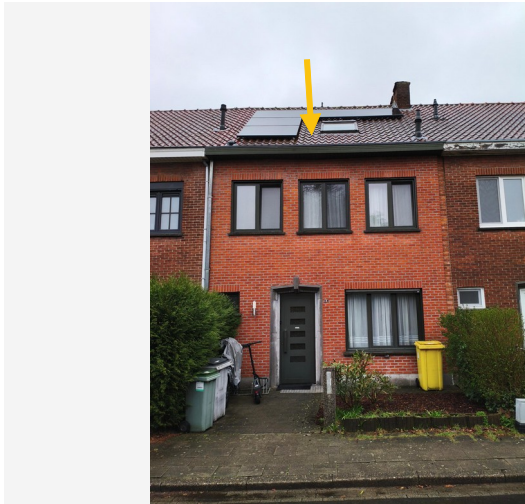
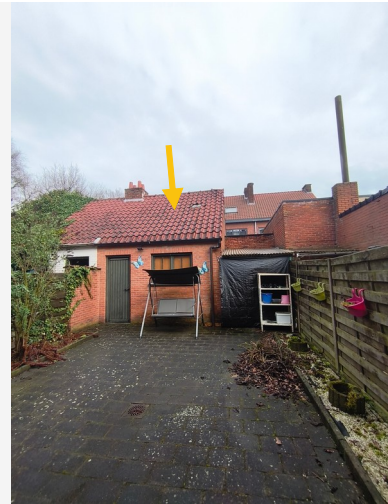
## Fiche 9: Dakbedekking niet verdacht.

| Beschrijving | Notitie | Terug te vinden op plannen |
|---|---|---|
| Fiche 9: Dakbedekking niet verdacht. | De dakbedekking wordt gecontroleerd. deze bestaat uit dakpannen en bevat geen asbest verdachte materialen. | Plan 1.1: Overzicht<br>Plan 2.1: Bijgebouw plan |

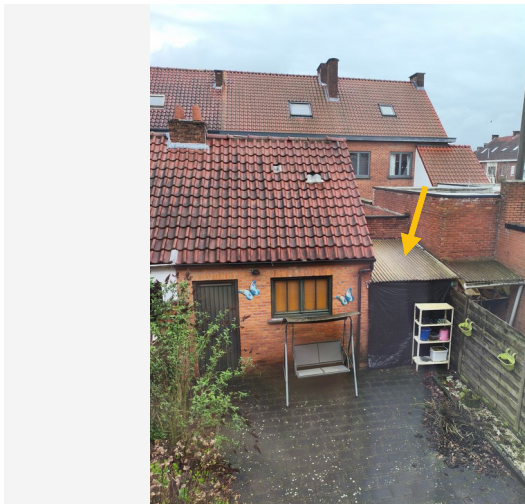
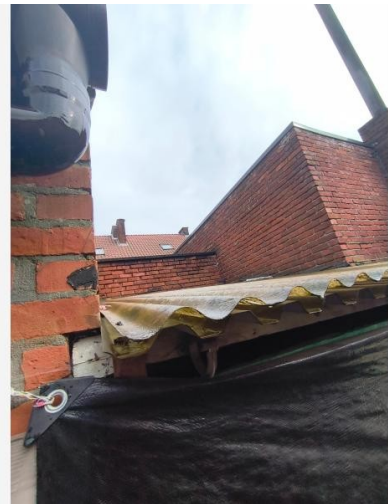
## Fiche 10: Afdak naast bijgebouw

| Beschrijving | Notitie | Terug te vinden op plannen |
|---|---|---|
| Fiche 10: Afdak naast bijgebouw | Het afdak werd gecontroleerd en werd als niet-asbestverdacht bevonden. | Plan 2.2: Bijgebouw plan kopie |

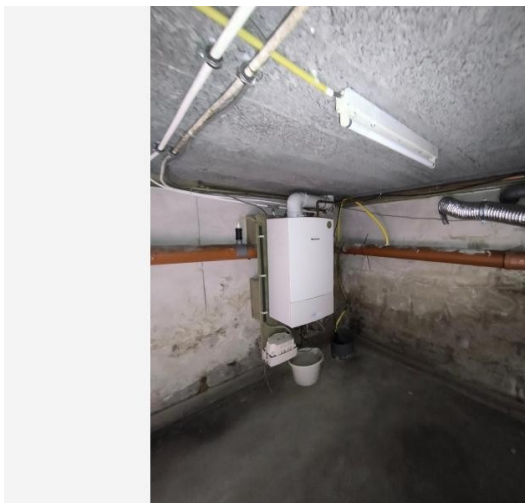
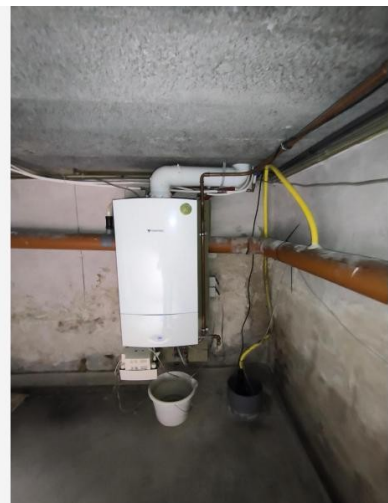
## Fiche 11: CV Ketel/boiler

| Beschrijving | Notitie | Terug te vinden op plannen |
|---|---|---|
| Fiche 11: CV Ketel/boiler | De CV ketel werd gecontroleerd en is niet asbest verdacht geen risico bouwjaar. | Plan 1.5: Kelder |
