# Asbestinventarisat attest

Grote Baan 111, 9120 Beveren-Kruibeke-Zwijndrecht

Attestnummer : 20260106-000219.000

Uitgegeven op : 06.01.2026

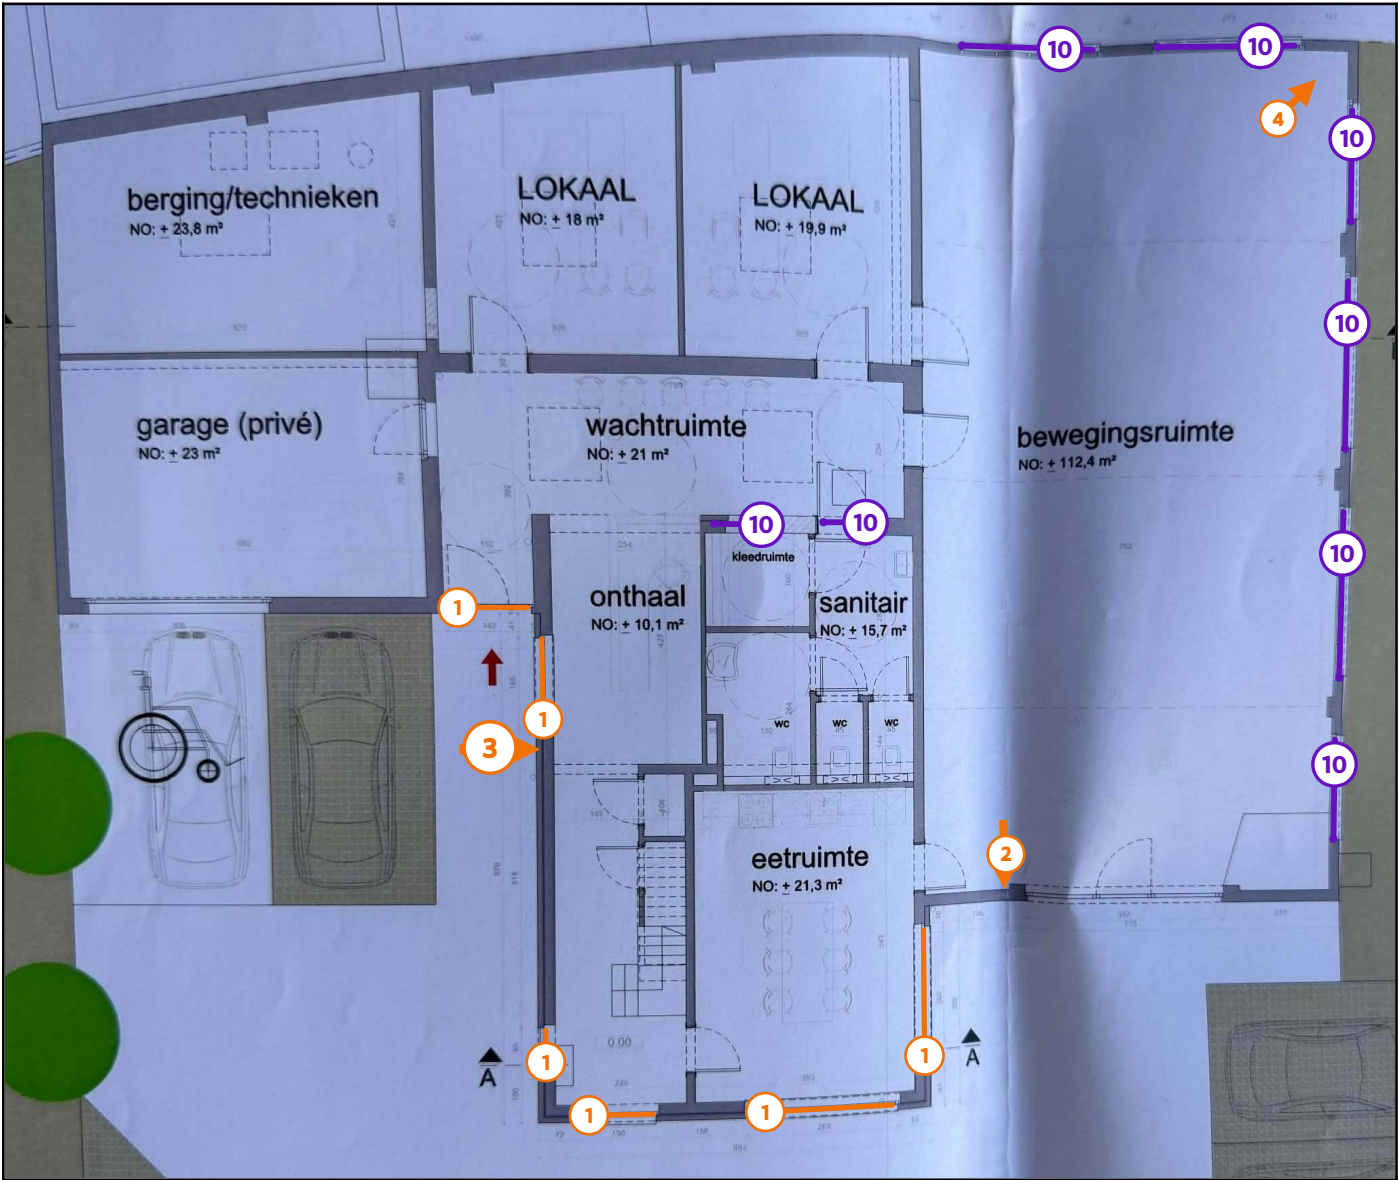
# Plan 1.1: Gelijkvloers

| Beschrijving | Type | Actie |
|---|---|---|
| 1. Kit aan de ramen (alu) | Asbestmateriaal | Verwijderen |
| 2. Bakeliet - elektriciteit | Asbestmateriaal | Verwijderen |
| 3. Buis - regenwater | Asbestmateriaal | Verwijderen |
| 4. Ketel | Asbestmateriaal | Verwijderen |

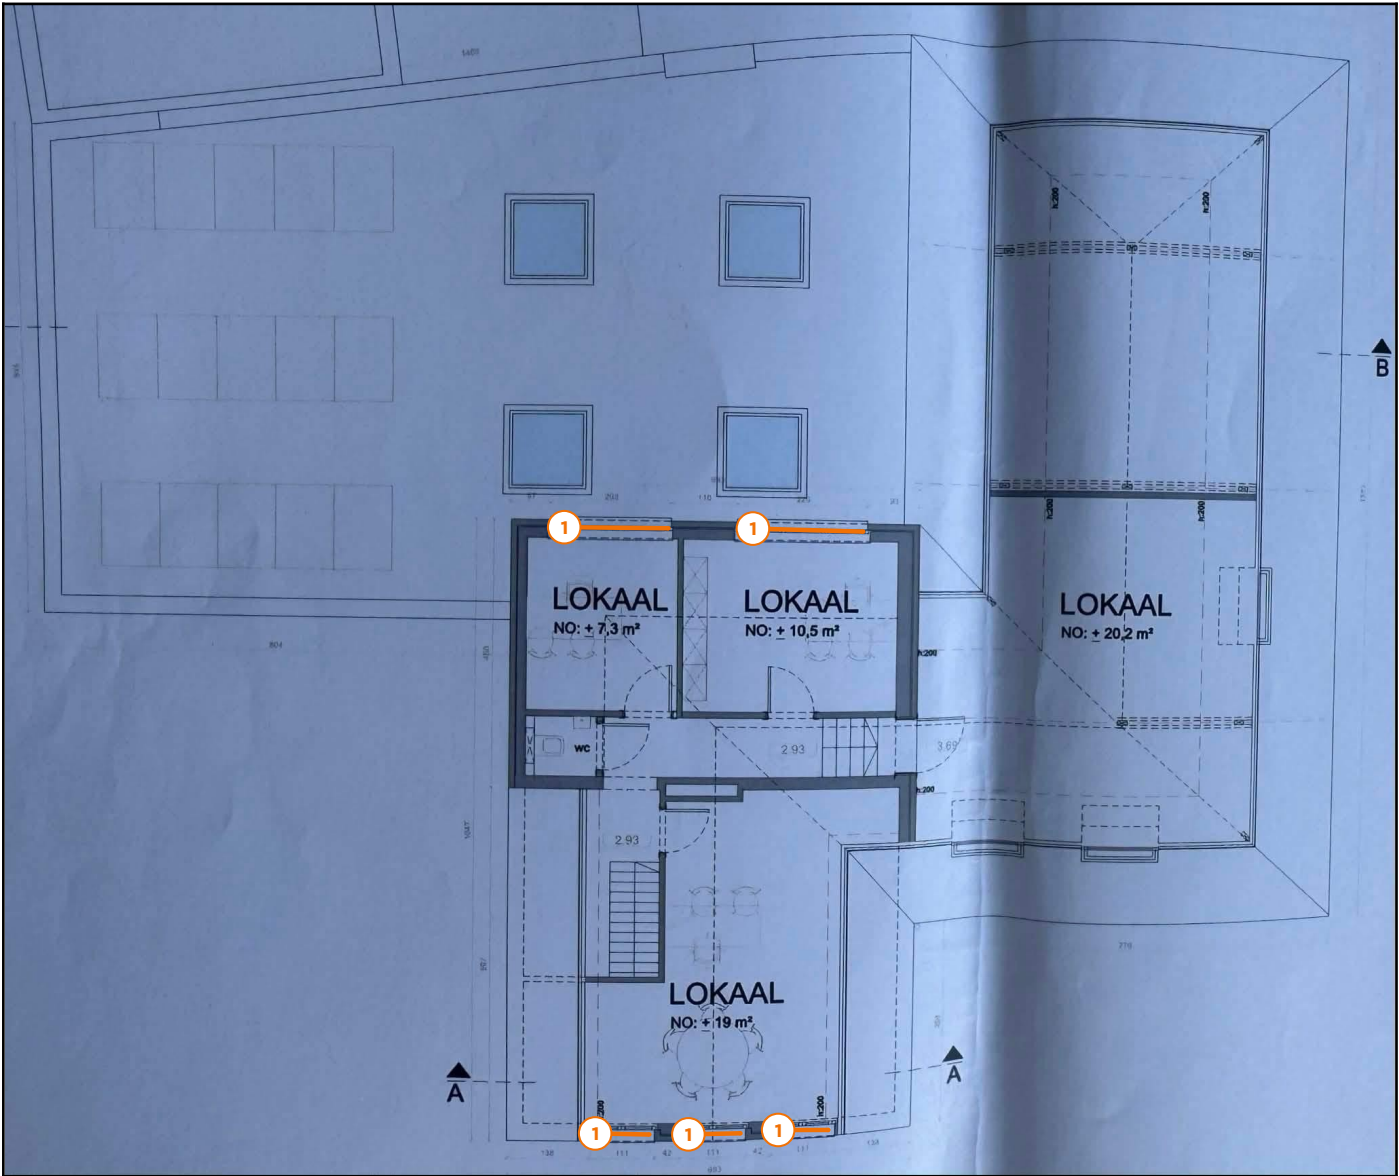
# Plan 1.3: Eerste verdieping

| Beschrijving | Type | Actie |
|---|---|---|
| 1. Kit aan de ramen (alu) | Asbestmateriaal | Verwijderen |

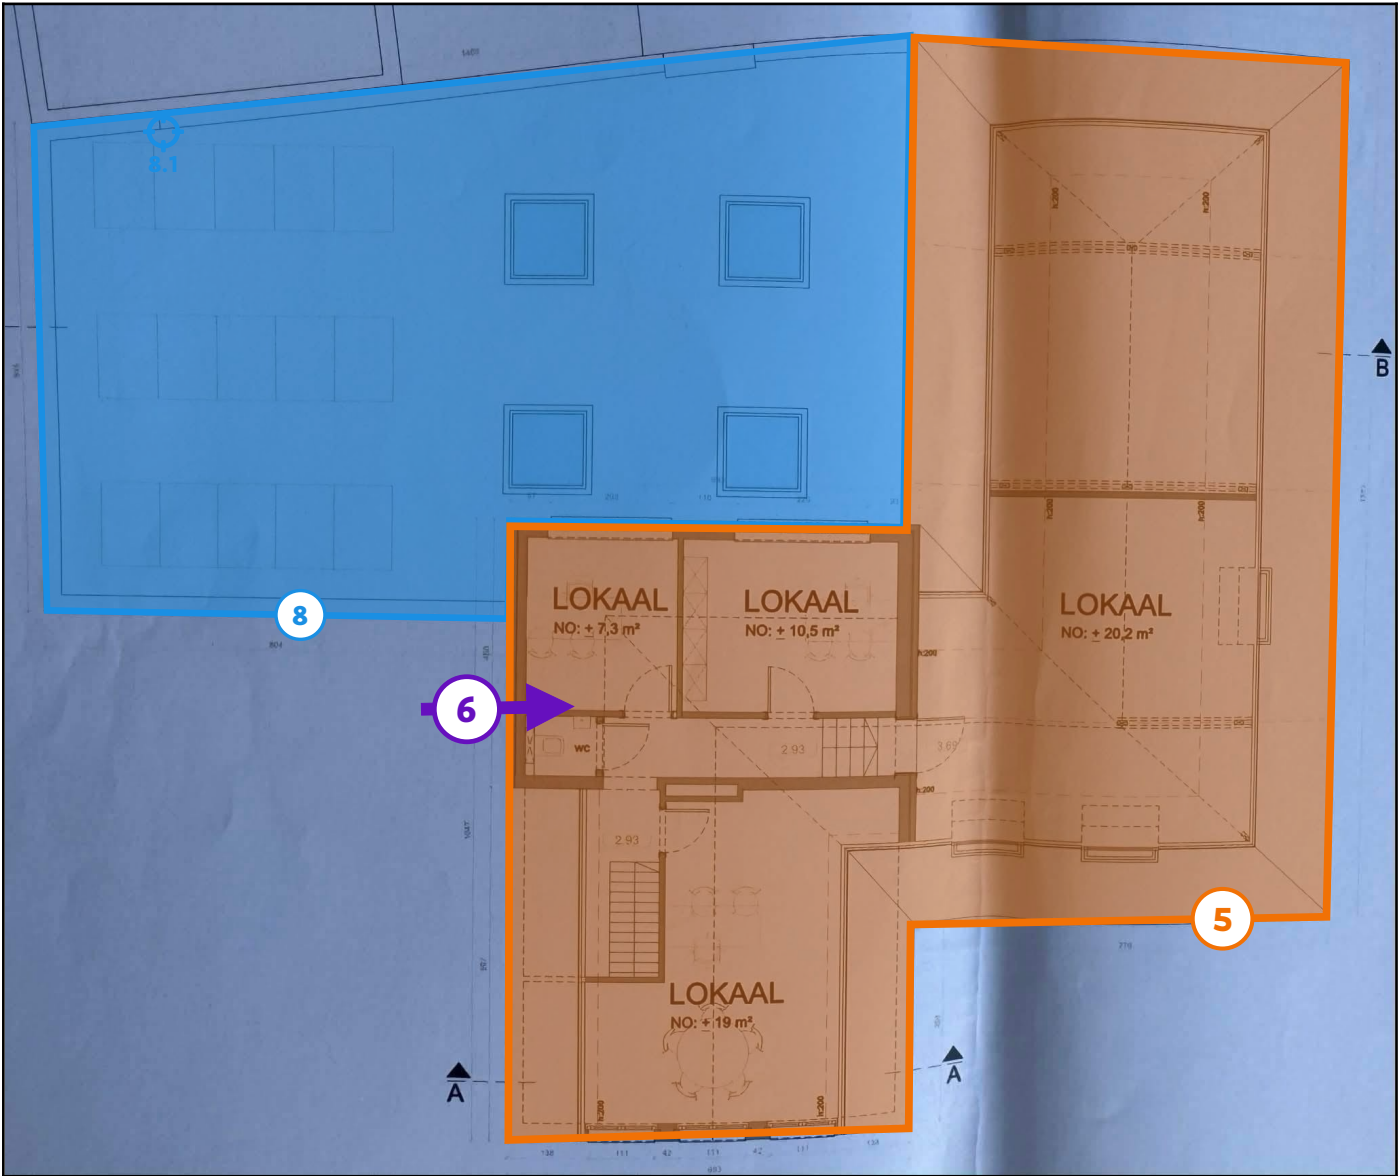
# Plan 1.6: Dakbedekking

| Beschrijving | Type | Actie |
|---|---|---|
| 5. Leien - dak | Asbestmateriaal | Verwijderen |
| 6. Materialen van rookgaskanalen | Beperking | - |

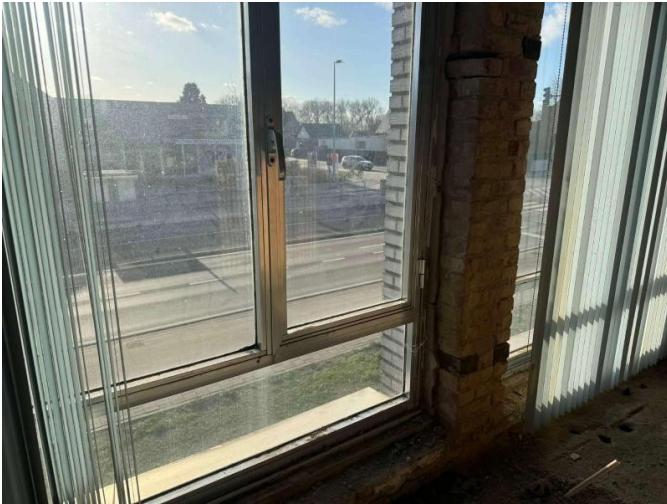
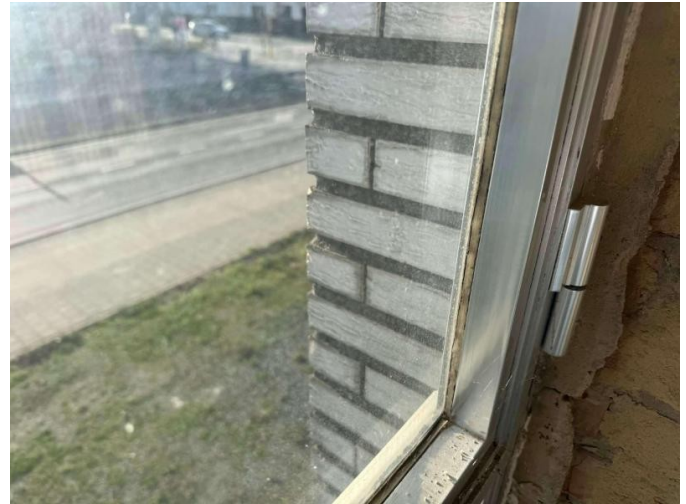
| Eindbeoordeling materiaalrisico | Verhoogd materiaalrisico en/of verhoogde kans op vezelvrijgave |

| Asbestsoort (vezeltype) | Amfibool aanwezig, uitgezonderd crocidoliet |
| Asbestconcentratie | Laag (< 50%) |
| Afschermingsgraad van het gehele materiaal | Geheel of deels (ook) vrij aan de binnenlucht |
| Toestand van het materiaal | Matig beschadigd, matig verweerd |

| Beschrijving | Kit aan de ramen (alu) |

Verwijderen

- Zorg voor een veilig beheer. Vermijd het beschadigen van het asbestmateriaal. Controleer de toestand jaarlijks op wijzigingen.

- Eenvoudige handelingen: mag via doe-het-zelf of door werknemer(s) met opleidingsattest eenvoudige handelingen  
Als dit materiaal verwijderd kan worden zonder het te breken, te beschadigen..., dan mag met dit met eenvoudige handelingen. Vermijd stofvorming en stofverspreiding op elk moment van de werken. Bevochtig of fixeer het materiaal. Het gebruik van sneldraaiende werktuigen (boormachine, slijpschijf, hogedrukreiniger...) is verboden. Zorg voor gepaste persoonlijke beschermingsmiddelen: minimaal FFP3-mondmasker (EN 149), wegwerpoverall met kap (minimaal Cat III, type 5/6), wegwerphandschoenen en overschoenen of afspoelbaar schoeisel. Afval: particulieren kunnen dit verpakt aanbieden bij hun recyclagepark (raadpleeg de voorwaarden van uw recyclagepark). Bij verwijdering door een aannemer of erkend asbestverwijderaar staat die normaal zelf in voor de correcte afvoer van het afval. Bewaar bewijsdocumenten van de asbestverwijdering (facturen, werkplannen, foto's, afgiftebewijzen afval, vrijgavemetingen...) met het oog op een aanpassing van het asbestattest. Raadpleeg voor de start van de werken en voor meer informatie zeker de toelichtingen achteraan dit asbestinventarisatetest en [www.asbestinfo.be](http://www.asbestinfo.be).

- Eenvoudige handelingen: enkel door erkend asbestverwijderaar  
Het is aangewezen dit materiaal te laten verwijderen door een erkend asbestverwijderaar of iemand met opleidingsattest eenvoudige handelingen. Het materiaal moet volledig gefixeerd kunnen worden voor de verwijdering. Als dit materiaal kan verwijderd worden zonder te breken, scheuren, beschadigen... en het asbest gefixeerd is, dan kan dit met eenvoudige handelingen. Vermijd stofvorming op elk moment van de werken. Het gebruik van sneldraaiende werktuigen (boormachine, slijpschijf, hogedrukreiniger...) is verboden. Zorg voor gepaste persoonlijke beschermingsmiddelen: minimaal FFP3-mondmasker (EN 149), wegwerpoverall met kap (minimaal Cat III, type 5/6), wegwerphandschoenen en overschoenen of afspoelbaar schoeisel. Afval: Een recyclagepark aanvaardt geen niet-hechtgebonden asbestafval. Het niet-hechtgebonden asbestafval dubbel verpakt afvoeren via een geregistreerd asbestinzamelaar

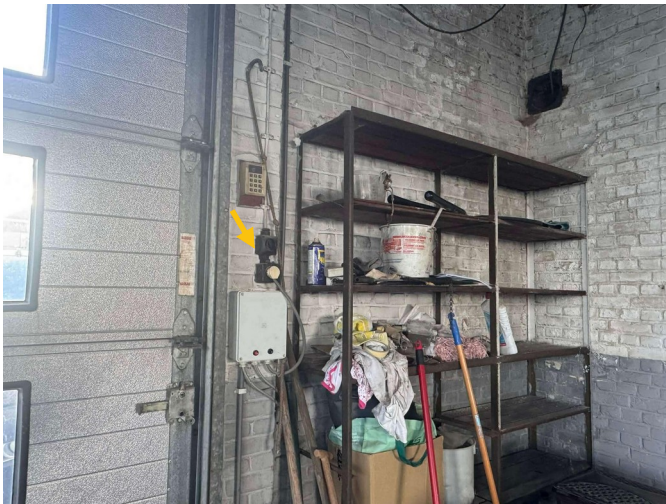
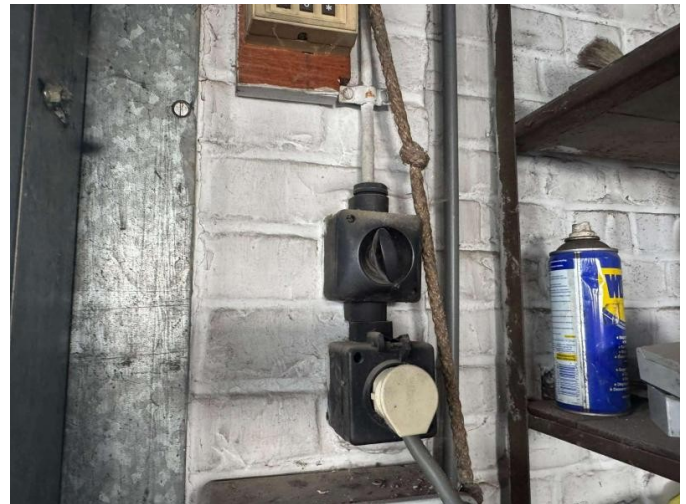
| Eindbeoordeling materiaalrisico | Verhoogd materiaalrisico en/of verhoogde kans op vezelvrijgave |

| Asbestsoort (vezeltype) | Crocidoliet aanwezig |
| Afschermingsgraad van het gehele materiaal | Geheel of deels (ook) vrij aan de binnenlucht |
| Toestand van het materiaal | Licht beschadigd, licht verweerd. Intact calciumsilicaatmateriaal of categorie III 'gebondenheid' |

| Beschrijving | Bakeliet - elektriciteit |

Verwijderen

- Zorg voor een veilig beheer. Vermijd het beschadigen van het asbestmateriaal. Controleer de toestand jaarlijks op wijzigingen.

- Eenvoudige handelingen: mag via doe-het-zelf of door werknemer(s) met opleidingsattest eenvoudige handelingen  
Als dit materiaal verwijderd kan worden zonder het te breken, te beschadigen..., dan mag met dit met eenvoudige handelingen. Vermijd stofvorming en stofverspreiding op elk moment van de werken. Bevochtig of fixeer het materiaal. Het gebruik van sneldraaiende werktuigen (boormachine, slijpschijf, hogedrukreiniger...) is verboden. Zorg voor gepaste persoonlijke beschermingsmiddelen: minimaal FFP3-mondmasker (EN 149), wegwerpoverall met kap (minimaal Cat III, type 5/6), wegwerphandschoenen en overschoenen of afspoelbaar schoeisel. Afval: particulieren kunnen dit verpakt aanbieden bij hun recyclagepark (raadpleeg de voorwaarden van uw recyclagepark). Bij verwijdering door een aannemer of erkend asbestverwijderaar staat die normaal zelf in voor de correcte afvoer van het afval. Bewaar bewijsdocumenten van de asbestverwijdering (facturen, werkplannen, foto's, afgiftebewijzen afval, vrijgavemetingen...) met het oog op een aanpassing van het asbestattest. Raadpleeg voor de start van de werken en voor meer informatie zeker de toelichtingen achteraan dit asbestinventarisatetest en [www.asbestinfo.be](http://www.asbestinfo.be).

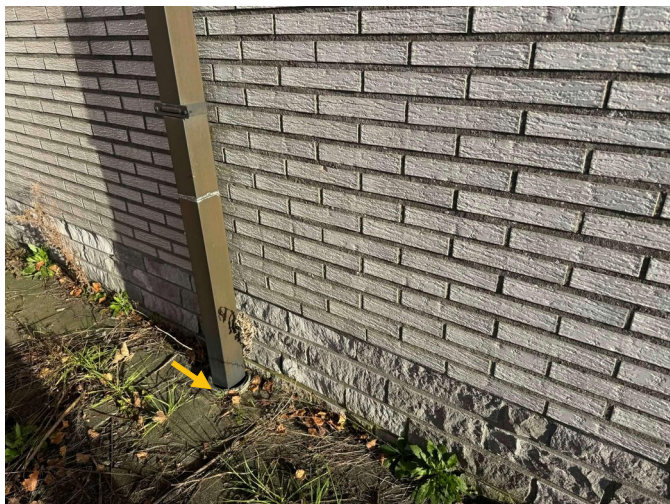
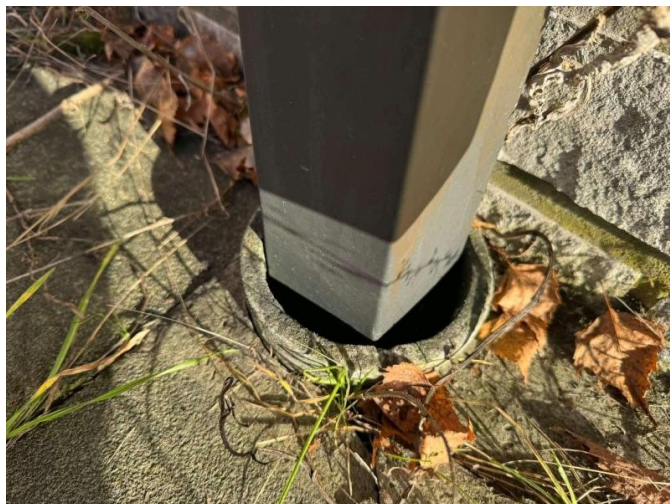
| Eindbeoordeling materiaalarisico | Verhoogd materiaalarisico en/of verhoogde kans op vezelvrijgave |

| Asbestsoort (vezeltype) | Crocidoliet aanwezig |
| Afschermingsgraad van het gehele materiaal | Geheel of deels vrij aan de buitenlucht |
| Toestand van het materiaal | Matig beschadigd, matig verweerd |

| Beschrijving | Buis - regenwater |

Verwijderen

- Zorg voor een veilig beheer. Vermijd het beschadigen van het asbestmateriaal. Controleer de toestand jaarlijks op wijzigingen.

- Eenvoudige handelingen: mag via doe-het-zelf of door werknemer(s) met opleidingsattest eenvoudige handelingen  
Als dit materiaal verwijderd kan worden zonder het te breken, te beschadigen..., dan mag met dit met eenvoudige handelingen. Vermijd stofvorming en stofverspreiding op elk moment van de werken. Bevochtig of fixeer het materiaal. Het gebruik van sneldraaiende werktuigen (boormachine, slijpschijf, hogedrukreiniger...) is verboden. Zorg voor gepaste persoonlijke beschermingsmiddelen: minimaal FFP3-mondmasker (EN 149), wegwerpoverall met kap (minimaal Cat III, type 5/6), wegwerphandschoenen en overschoenen of afspoelbaar schoeisel. Afval: particulieren kunnen dit verpakt aanbieden bij hun recyclagepark (raadpleeg de voorwaarden van uw recyclagepark). Bij verwijdering door een aannemer of erkend asbestverwijderaar staat die normaal zelf in voor de correcte afvoer van het afval. Bewaar bewijsdocumenten van de asbestverwijdering (facturen, werkplannen, foto's, afgiftebewijzen afval, vrijgavemetingen...) met het oog op een aanpassing van het asbestattest. Raadpleeg voor de start van de werken en voor meer informatie zeker de toelichtingen achteraan dit asbestinventarisatetest en [www.asbestinfo.be](http://www.asbestinfo.be).

- Eenvoudige handelingen: enkel door erkend asbestverwijderaar  
Het is aangewezen dit materiaal te laten verwijderen door een erkend asbestverwijderaar of iemand met opleidingsattest eenvoudige handelingen. Het materiaal moet volledig gefixeerd kunnen worden voor de verwijdering. Als dit materiaal kan verwijderd worden zonder te breken, scheuren, beschadigen... en het asbest gefixeerd is, dan kan dit met eenvoudige handelingen. Vermijd stofvorming op elk moment van de werken. Het gebruik van sneldraaiende werktuigen (boormachine, slijpschijf, hogedrukreiniger...) is verboden. Zorg voor gepaste persoonlijke beschermingsmiddelen: minimaal FFP3-mondmasker (EN 149), wegwerpoverall met kap (minimaal Cat III, type 5/6), wegwerphandschoenen en overschoenen of afspoelbaar schoeisel. Afval: Een recyclagepark aanvaardt geen niet-hechtgebonden asbestafval. Het niet-hechtgebonden asbestafval dubbel verpakt afvoeren via een geregistreerd asbestinzamelaar

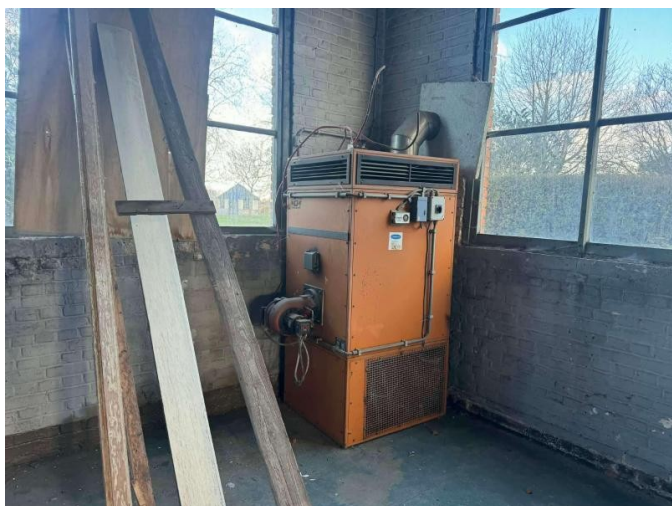
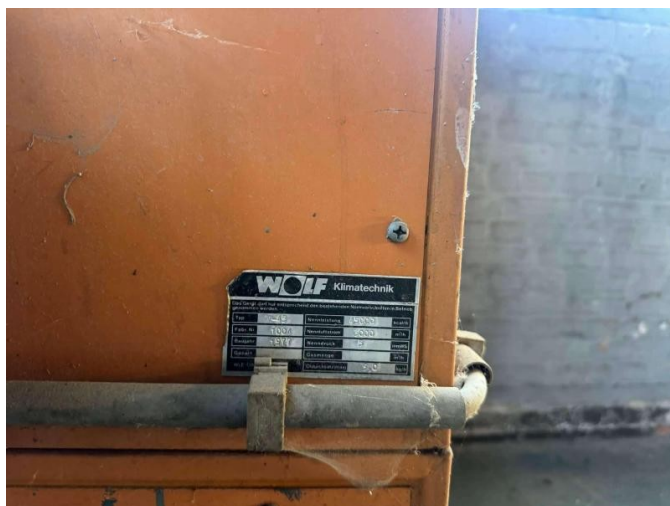
| Eindbeoordeling materiaalrisico | Verhoogd materiaalrisico en/of verhoogde kans op vezelvrijgave |

| Asbestsoort (vezeltype) | Crocidoliet aanwezig |
| Afschermingsgraad van het gehele materiaal | Geheel of deels (look) vrij aan de binnenlucht |
| Toestand van het materiaal | Licht beschadigd, licht verweerd. Intact calciumsilicaatmateriaal of categorie III 'gebondenheid' |

| Beschrijving | Ketel |
| Opmerking | Dit is een inschatting van de hoeveelheid.<br><br>- Keteldeurafdichting. Alleen bij reparatie of sloop van toepassing.<br><br>- Pakkingen aanvoer-, en retour aansluitingen. Alleen bij reparatie of sloop van toepassing. |

Verwijderen

- Zorg voor een veilig beheer. Vermijd het beschadigen van het asbestmateriaal. Controleer de toestand jaarlijks op wijzigingen.

- Eenvoudige handelingen: mag via doe-het-zelf of door werknemer(s) met opleidingsattest eenvoudige handelingen  
Als dit materiaal verwijderd kan worden zonder het te breken, te beschadigen..., dan mag met dit met eenvoudige handelingen. Vermijd stofvorming en stofverspreiding op elk moment van de werken. Bevochtig of fixeert het materiaal. Het gebruik van sneldraaiende werktuigen (boormachine, slijpschijf, hogedrukreiniger...) is verboden. Zorg voor gepaste persoonlijke beschermingsmiddelen: minimaal FFP3-mondmasker (EN 149), wegwercoverall met kap (minimaal Cat III, type 5/6), wegwerphandschoenen en overschoenen of afspoelbaar schoeisel. Afval: particulieren kunnen dit verpakt aanbieden bij hun recyclagepark (raadpleeg de voorwaarden van uw recyclagepark). Bij verwijdering door een aannemer of erkend asbestverwijderaar staat die normaal zelf in voor de correcte afvoer van het afval. Bewaar bewijsdocumenten van de asbestverwijdering (facturen, werkplannen, foto's, afgiftebewijzen afval, vrijgavemetingen...) met het oog op een aanpassing van het asbestattest. Raadpleeg voor de start van de werken en voor meer informatie zeker de toelichtingen achteraan dit asbestinventarisatetest en [www.asbestinfo.be](http://www.asbestinfo.be).

- Eenvoudige handelingen: enkel door erkend asbestverwijderaar  
Het is aangewezen dit materiaal te laten verwijderen door een erkend asbestverwijderaar of iemand met opleidingsattest eenvoudige handelingen. Het materiaal moet volledig gefixeerd kunnen worden voor de verwijdering. Als dit materiaal kan verwijderd worden zonder te breken, scheuren, beschadigen... en het asbest gefixeerd is, dan kan dit met eenvoudige handelingen. Vermijd stofvorming op elk moment van de werken. Het gebruik van sneldraaiende werktuigen (boormachine, slijpschijf, hogedrukreiniger...) is verboden. Zorg voor gepaste persoonlijke beschermingsmiddelen: minimaal FFP3-mondmasker (EN 149), wegwerpoverall met kap (minimaal Cat III, type 5/6), wegwerphandschoenen en overschoenen of afspoelbaar schoeisel. Afval: Een recyclagepark aanvaardt geen niet-hechtgebonden asbestafval. Het niet-hechtgebonden asbestafval dubbel verpakt afvoeren via een geregistreerd asbestinzamelaar

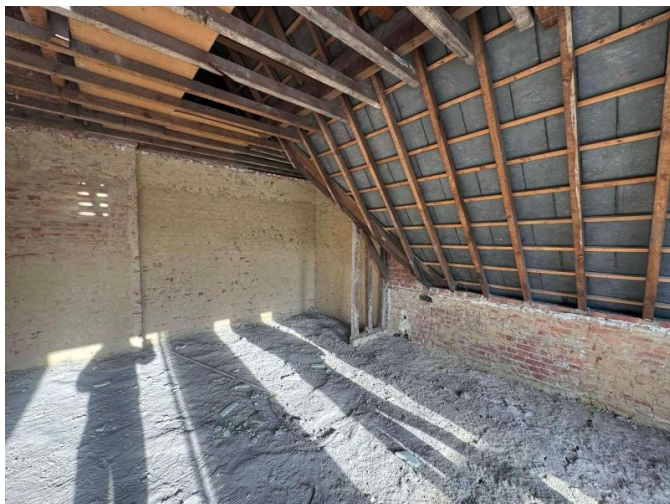
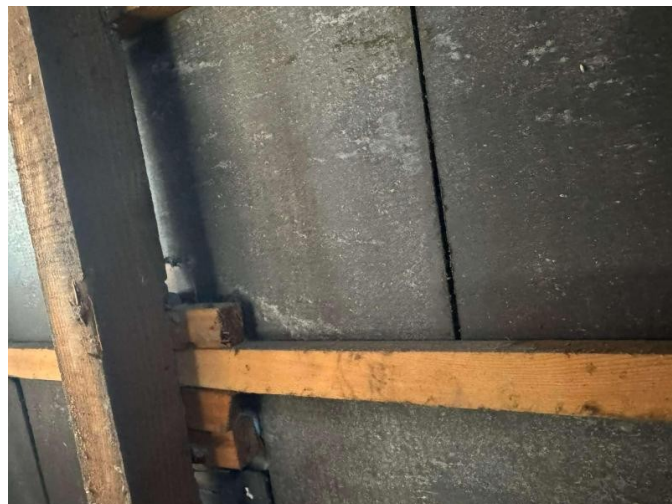
| Eindbeoordeling materiaalrisico | Verhoogd materiaalrisico en/of verhoogde kans op vezelvrijgave |

| Asbestsoort (vezeltype) | Alleen chrysotiel |
| Afschermingsgraad van het gehele materiaal | Geheel of deels vrij aan de buitenlucht |
| Toestand van het materiaal | Matig beschadigd, matig verweerd |

| Beschrijving | Leien - dak |

Verwijderen

- Zorg voor een veilig beheer. Vermijd het beschadigen van het asbestmateriaal. Controleer de toestand jaarlijks op wijzigingen.
- Hemelwater dat afspoelt van asbestcement daken of gevels kan asbestdeeltjes bevatten. Gebruik het enkel voor gesloten circuits (bv. spoelen toiletten). Reinig na het vervangen van het dak of de gevel de dakgoten en regenwaterput of -ton om asbesthoudend sediment of slib te verwijderen

- Eenvoudige handelingen: mag via doe-het-zelf of door werknemer(s) met opleidingsattest eenvoudige handelingen  
Als dit materiaal verwijderd kan worden zonder het te breken, te beschadigen..., dan mag met dit met eenvoudige handelingen. Vermijd stofvorming en stofverspreiding op elk moment van de werken. Bevochtig of fixeer het materiaal. Het gebruik van sneldraaiende werktuigen (boormachine, slijpschijf, hogedrukreiniger...) is verboden. Zorg voor gepaste persoonlijke beschermingsmiddelen: minimaal FFP3-mondmasker (EN 149), wegwerpoverall met kap (minimaal Cat III, type 5/6), wegwerphandschoenen en overschoenen of afspoelbaar schoeisel. Afval: particulieren kunnen dit verpakt aanbieden bij hun recyclagepark (raadpleeg de voorwaarden van uw recyclagepark). Bij verwijdering door een aannemer of erkend asbestverwijderaar staat die normaal zelf in voor de correcte afvoer van het afval. Bewaar

- Eenvoudige handelingen: enkel door erkend asbestverwijderaar  
Het is aangewezen dit materiaal te laten verwijderen door een erkend asbestverwijderaar of iemand met opleidingsattest eenvoudige handelingen. Het materiaal moet volledig gefixeerd kunnen worden voor de verwijdering. Als dit materiaal kan verwijderd worden zonder te breken, scheuren, beschadigen... en het asbest gefixeerd is, dan kan dit met eenvoudige handelingen. Vermijd stofvorming op elk moment van de werken. Het gebruik van sneldraaiende werktuigen (boormachine, slijpschijf, hogedrukreiniger...) is verboden. Zorg voor gepaste persoonlijke beschermingsmiddelen: minimaal FFP3-mondmasker (EN 149), wegwerpoverall met kap (minimaal Cat III, type 5/6), wegwerphandschoenen en overschoenen of afspoelbaar schoeisel. Afval: Een recyclagepark aanvaardt geen niet-hechtgebonden asbestafval. Het niet-hechtgebonden asbestafval dubbel verpakt afvoeren via een geregistreerd asbestinzamelaar
