# Asbestinventarisatattest

Kruisstraat 196, 3070 Kortenberg

Attestnummer : 20260224-000288.001

Uitgegeven op : 24.02.2026

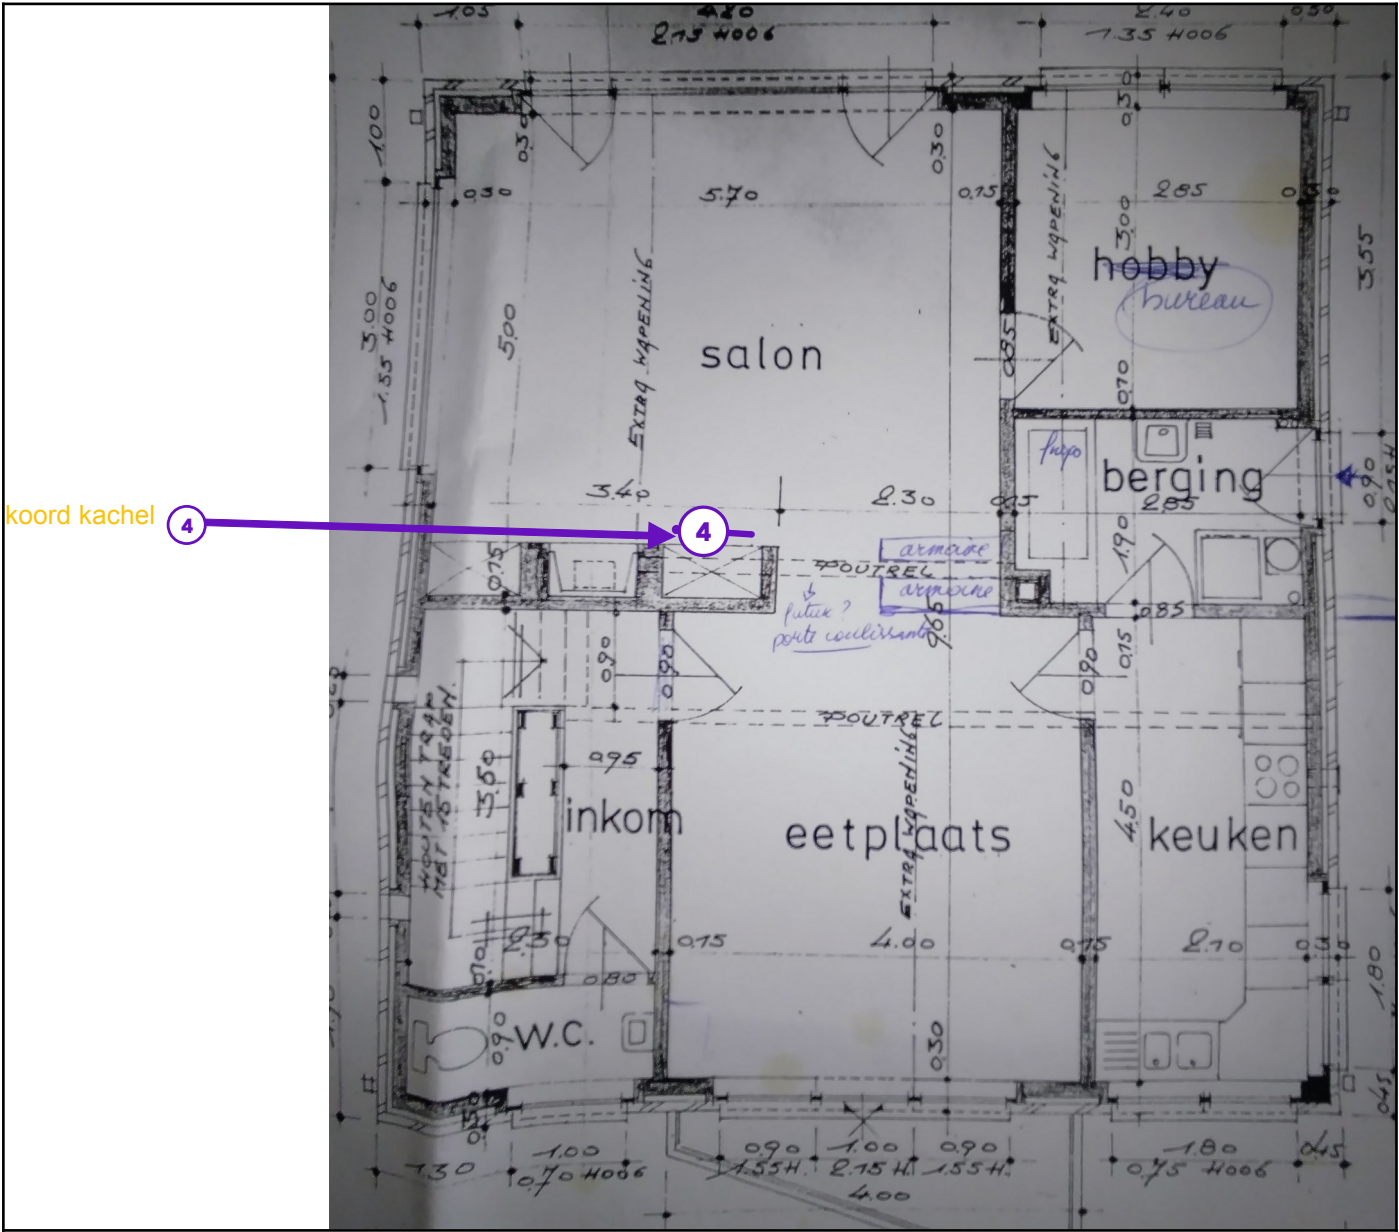
# Plan 1.4: Plan woning glv

| Beschrijving | Type | Actie |
|---|---|---|
| 4. Kachelkoord | Advies | - |

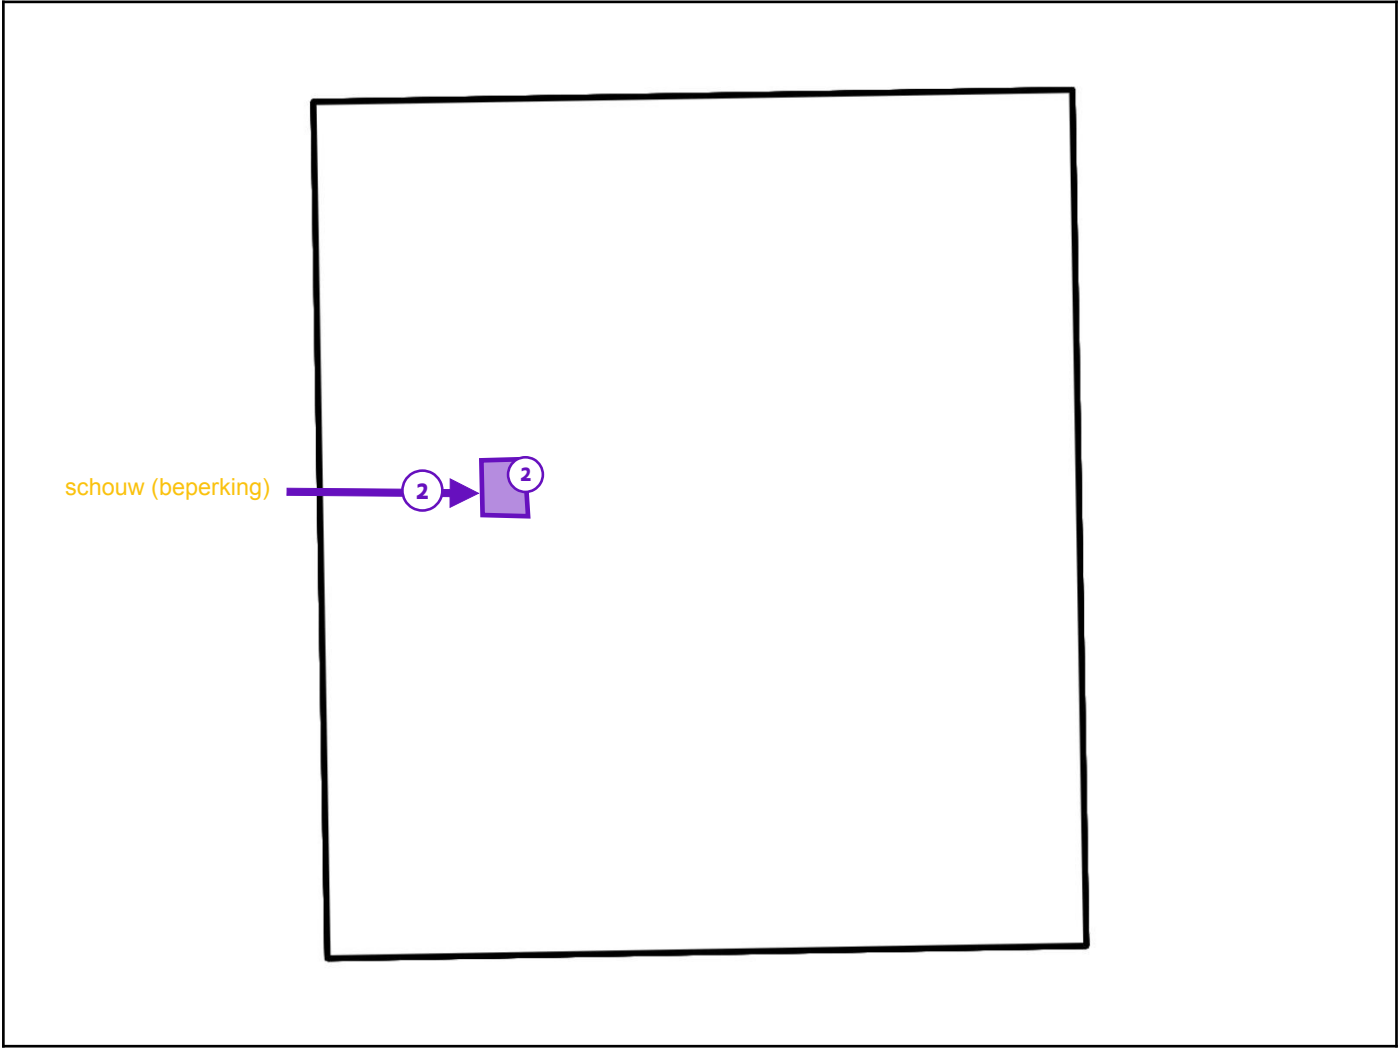
# Plan 1.8: Woning plan

| Beschrijving | Type | Actie |
|---|---|---|
| 2. Schouw op het dak | Beperking | - |

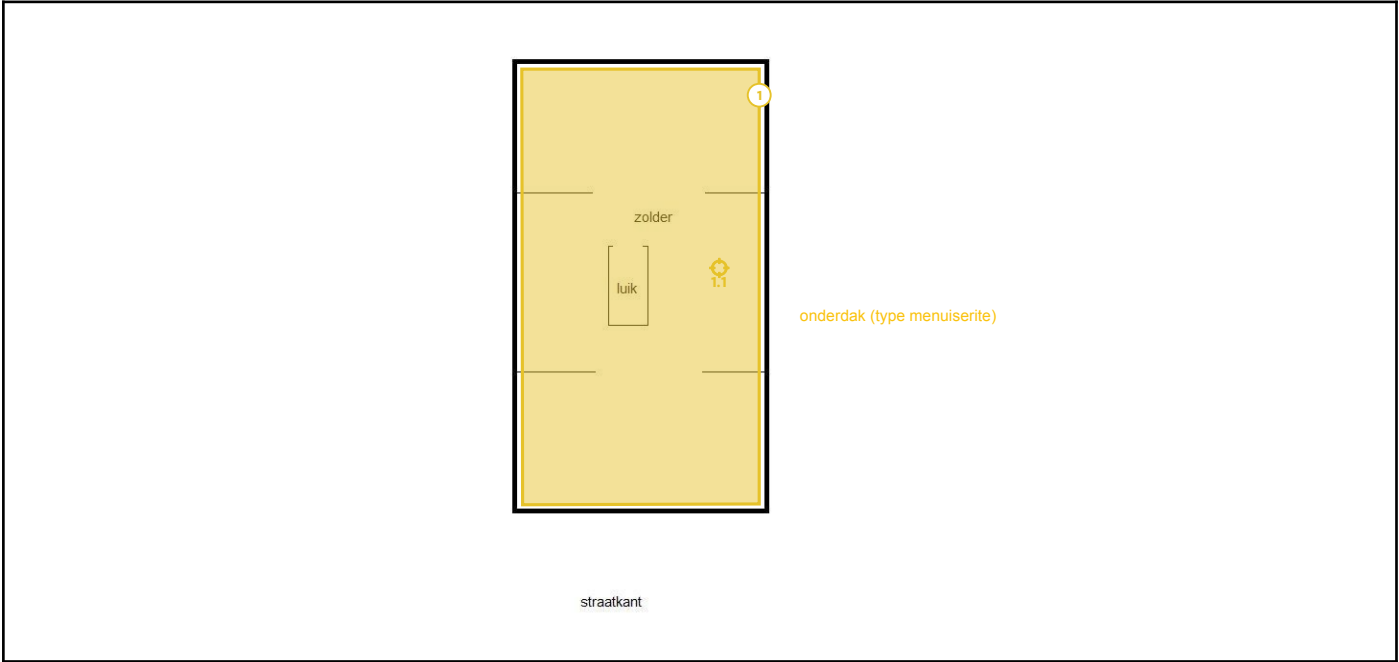
# Plan 1.11: Schets zolder

| Beschrijving | Type | Actie |
|---|---|---|
| 1. Onderdak woning | Asbestmateriaal | Zorgvuldig beheren |

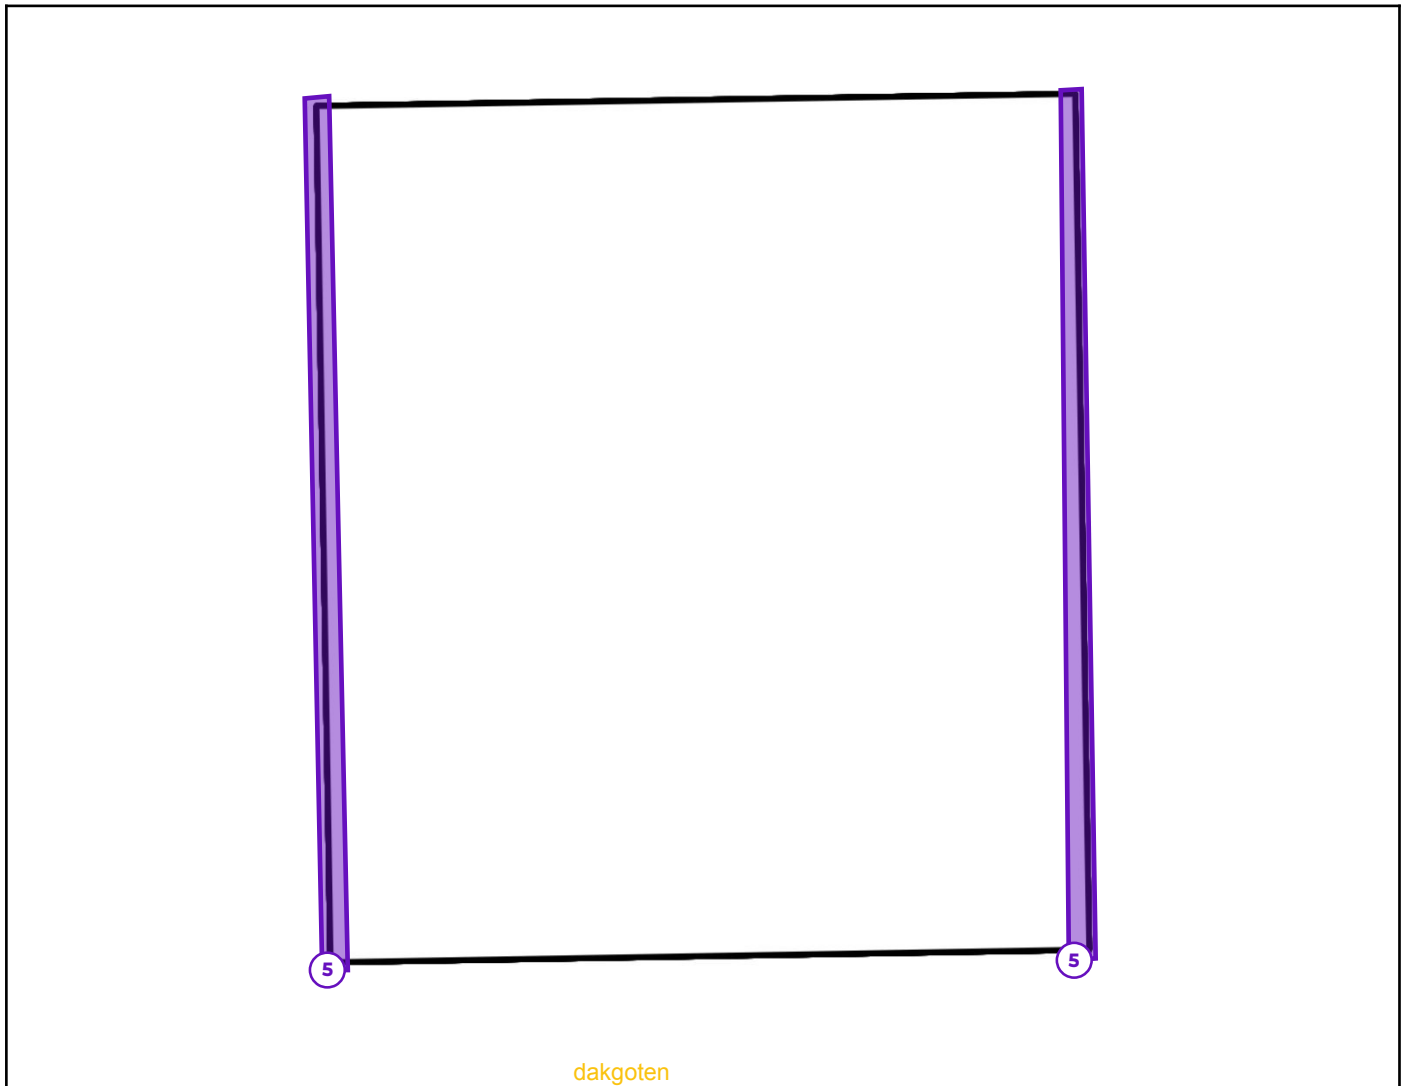
## Plan 1.12: Woning plan

| Beschrijving | Type | Actie |
|---|---|---|
| 5. Dakgoot | Advies | - |

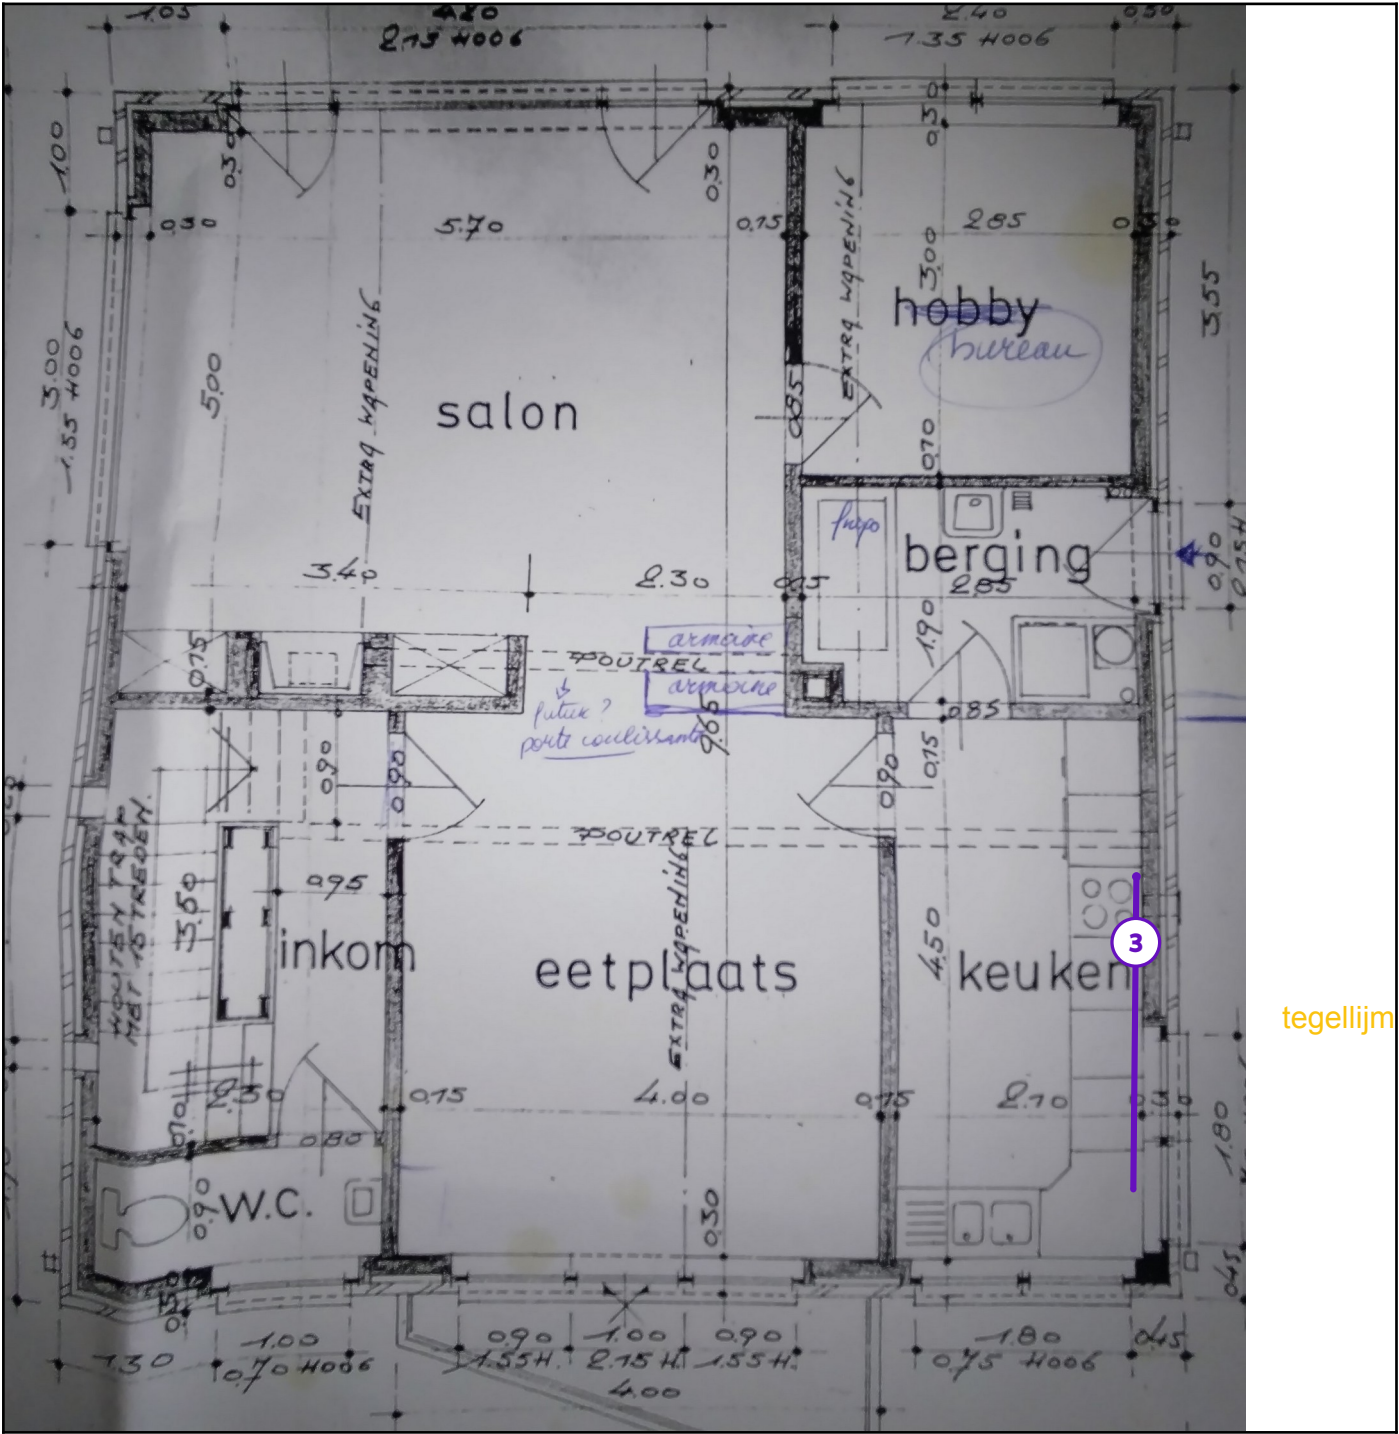
# Plan 1.13: Plan woning glv

| Beschrijving | Type | Actie |
|---|---|---|
| 3. Tegellijm wand niet zichtbaar | Advies | - |

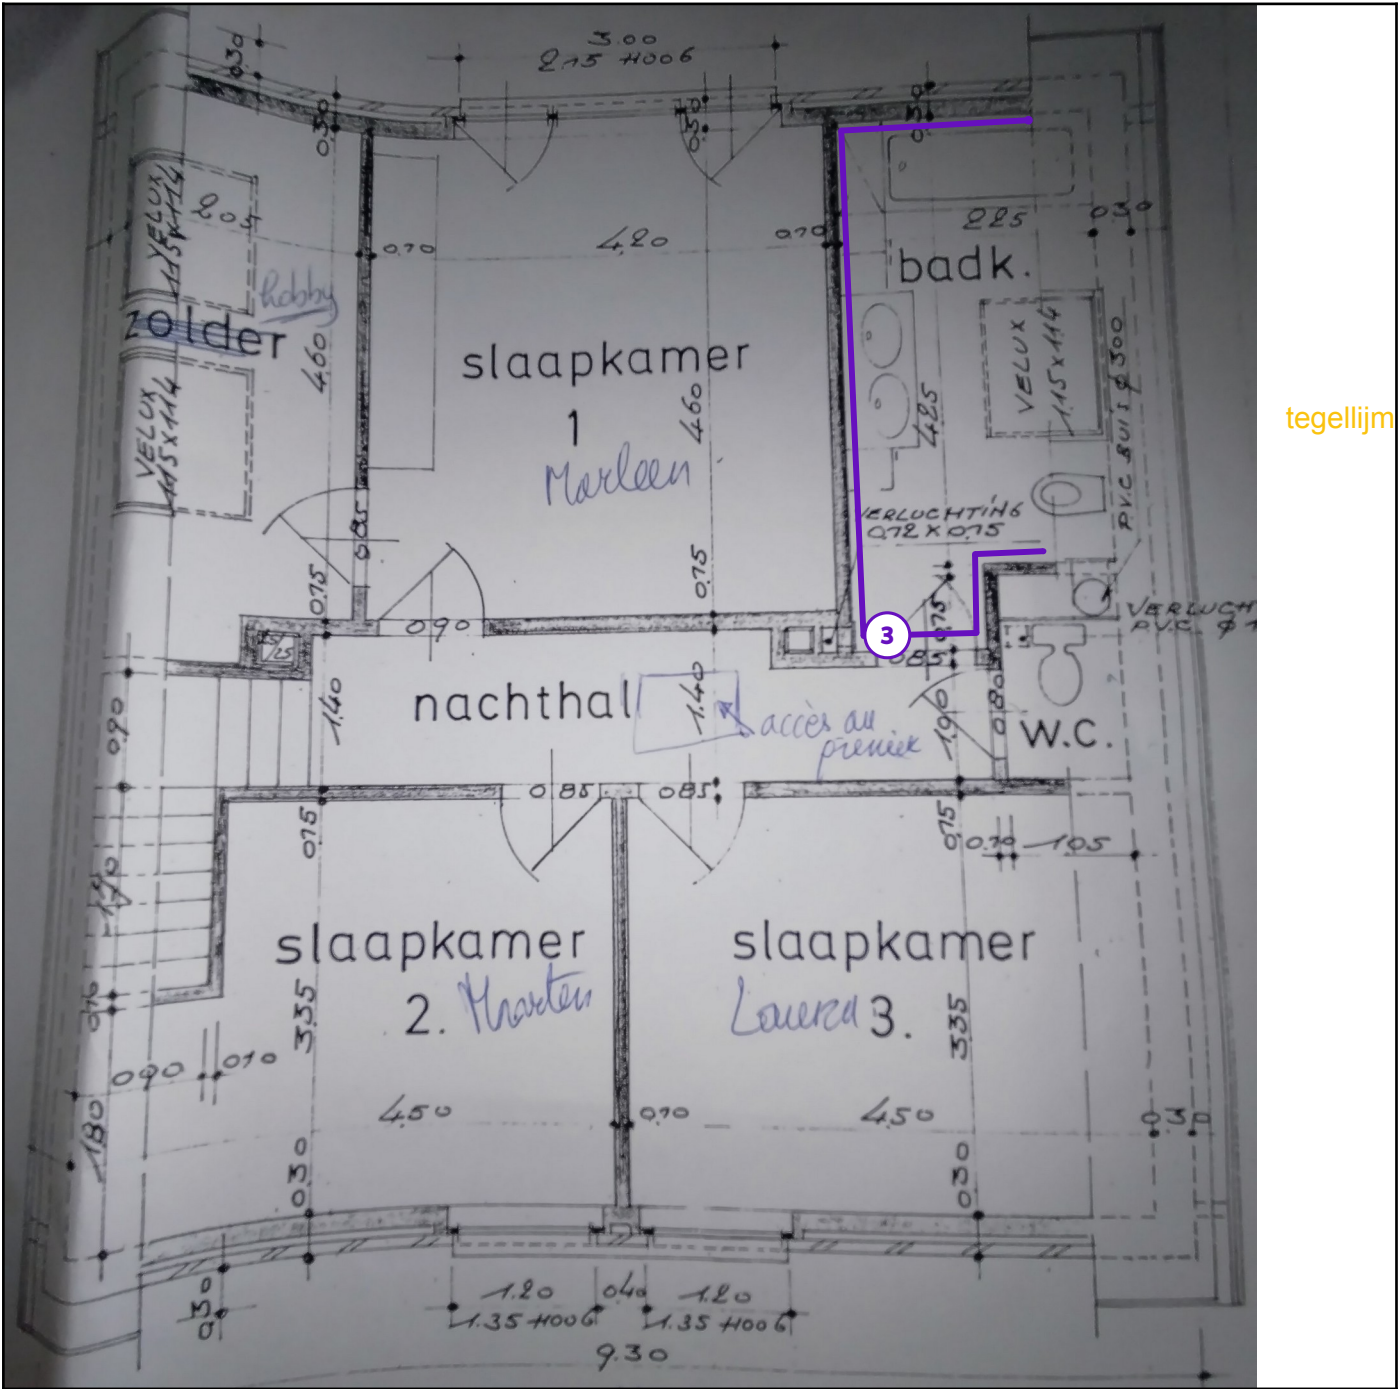
# Plan 1.14: Plan woning V+1

tegellijm

| Beschrijving | Type | Actie |
|---|---|---|
| 3. Tegellijm wand niet zichtbaar | Advies | - |

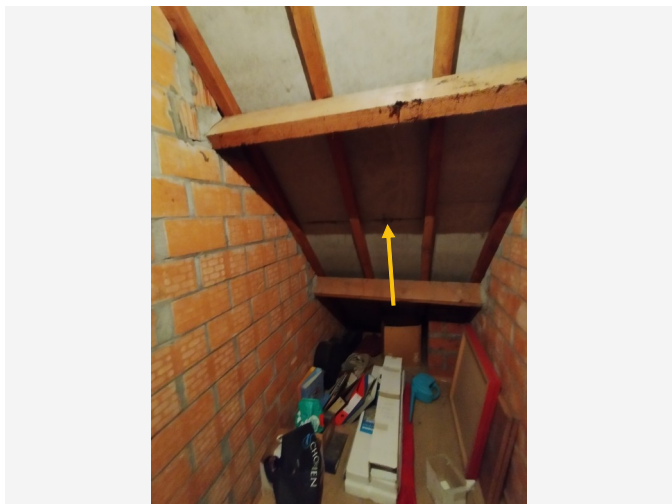
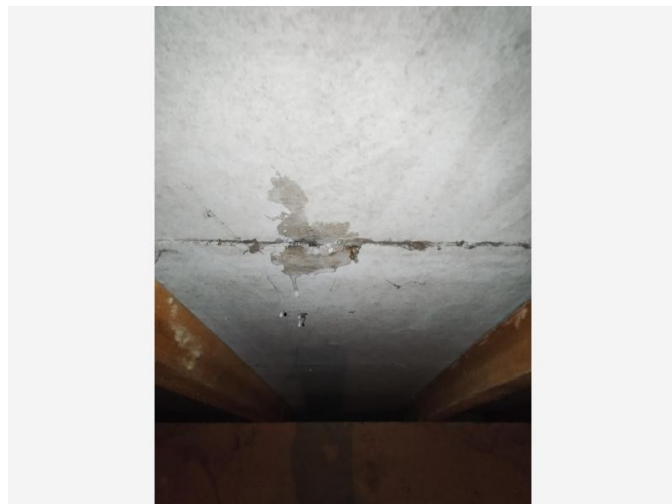
Overzichtsfoto

Detailfoto

Het asbestmateriaal valt onder de mijlpaal van 2040.

| Eindbeoordeling materiaalrisico | Laag materiaalrisico en/of verlaagde kans op vezelvrijgave |
| Opmerking | onderdakplaten zitten tussen de dakbedekking en constructiebalken |

| Toestand van het materiaal | Licht beschadigd, licht verweerd. Intact calciumsilicaatmateriaal of categorie III 'gebondenheid' |

| # | Type | Referentie | Resultaat |
|---|---|---|---|
| 1.1 | Puntmonster | 004 | Chrysotiel |

- Zorg voor een veilig beheer en verwijder dit asbestmateriaal wanneer het bij werken eenvoudig bereikbaar wordt. Controleer de toestand jaarlijks op wijzigingen.

ingesloten worden, dit dient verplicht verwijderd te worden als het bij werken bereikbaar wordt. (vb bij vernieuwen van de dakbedekking onderdak mee verwijderen) Voor hechtgebonden toepassingen: Bij verwijdering door doe-het-zelf moet men dit afval dubbel en luchtdicht verpakt aandienen bij het gemeentelijk recyclagepark. Men raadpleegt best op voorhand de voorwaarden van het recyclagepark.

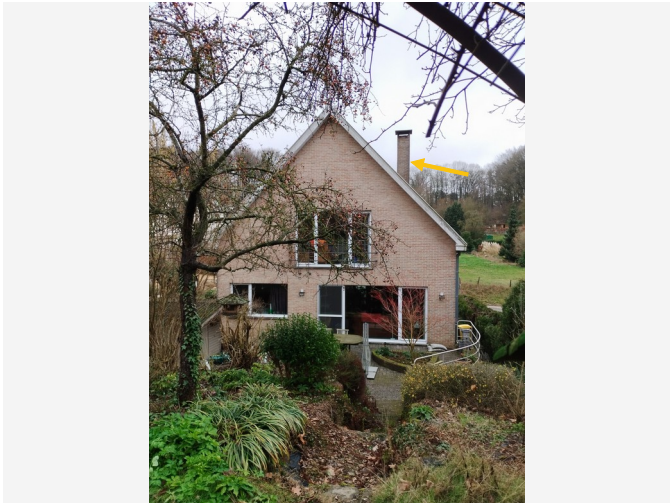
*Situeringsfoto*

**Reden:** Het te onderzoeken materiaal situeert zich hoger dan 3,50 m te rekenen vanaf een veilige ondergrond

**Uitleg van de asbestdeskundige:** Bij werken (dak of reiniging schouw) kan een stelling geplaatst worden, het is niet duidelijk of er asbestverdachte materialen aanwezig zijn in/rond de schouw.

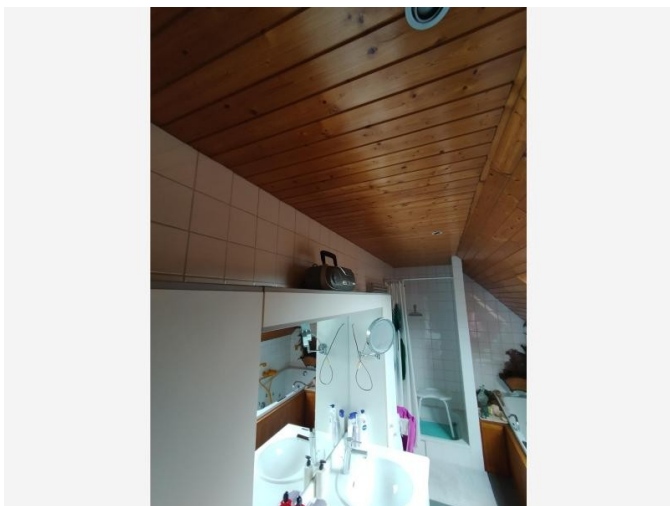
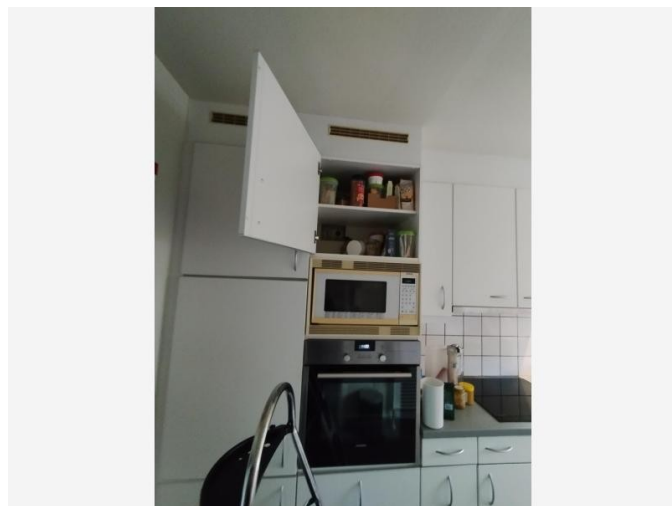
In het inspectieprotocol is een monsternamen van tegellijm verplicht om dit te identificeren als niet-asbesthoudend. Er waren geen facturen ter beschikking die bevestigen dat de tegels na 2001 waren geplaatst. Er waren geen bestaande beschadigingen aan de wandtegels om de lijm voldoende te kunnen inspecteren. Om dit af te toetsen is het aangewezen om bij eventuele renovatiewerken aan de tegels verder onderzoek/staalname te laten uitvoeren ter controle.

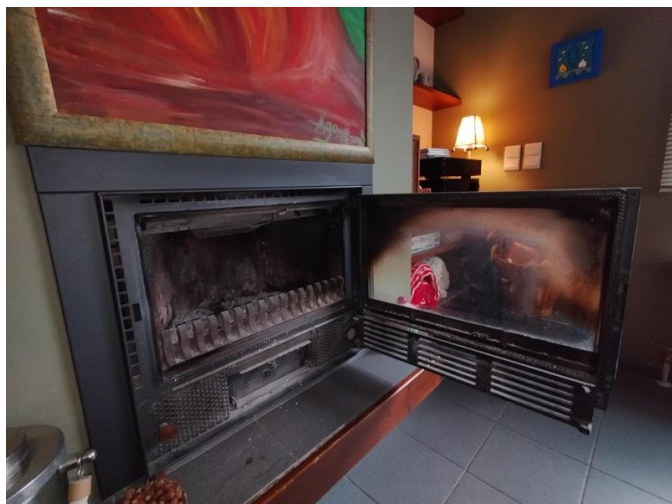
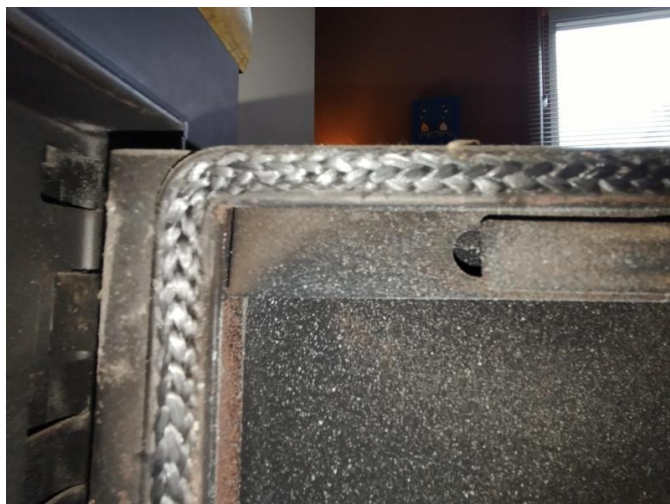
De koord werd visueel herkend als een synthetische koord en is niet asbesthoudend.

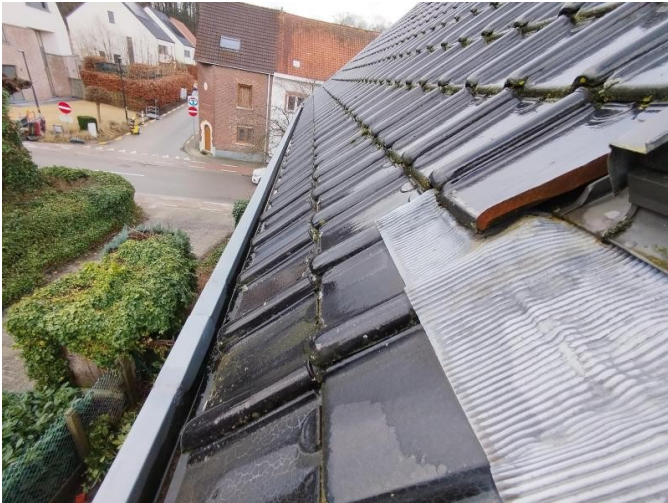
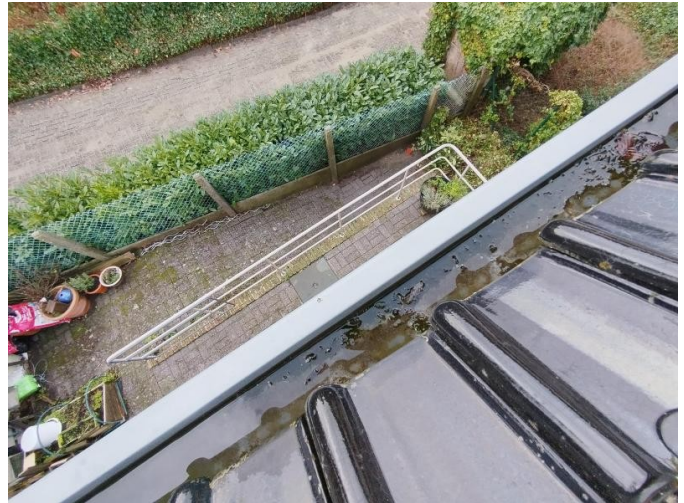
De dakgoten werden gecontroleerd, het materiaal is niet asbest-verdacht (zink).

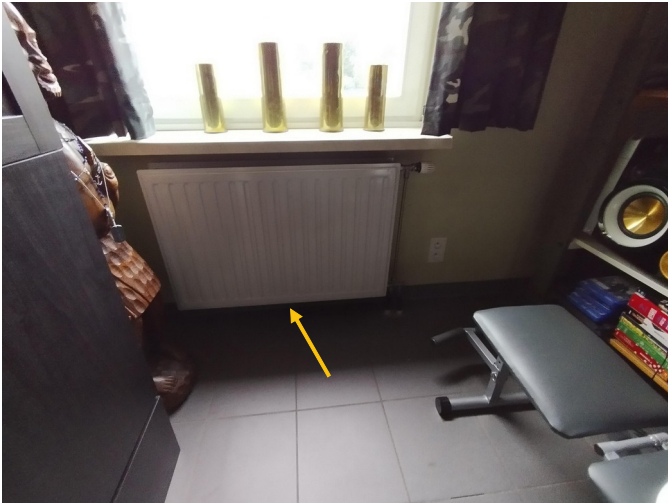
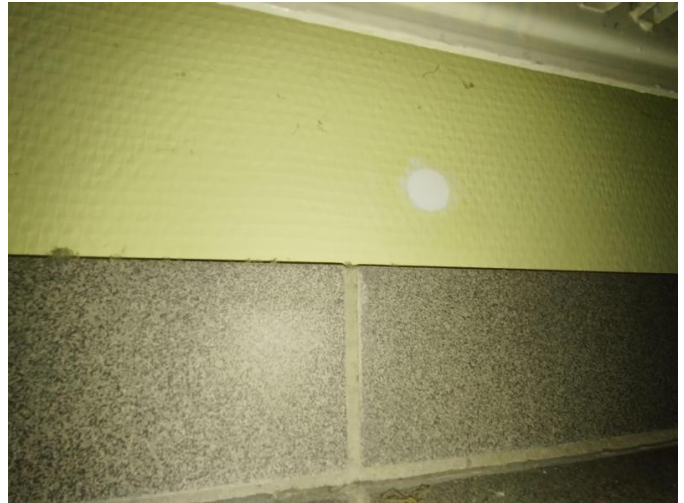
## Fiche 6: Muurpleister

Geen asbest

| # | Type | Referentie | Resultaat |
|---|---|---|---|
| 6.1 | Mengmonster | 001 | Geen asbest |

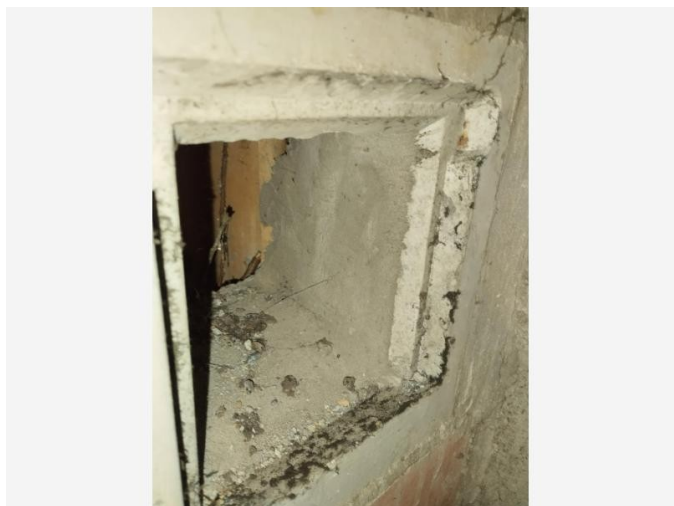
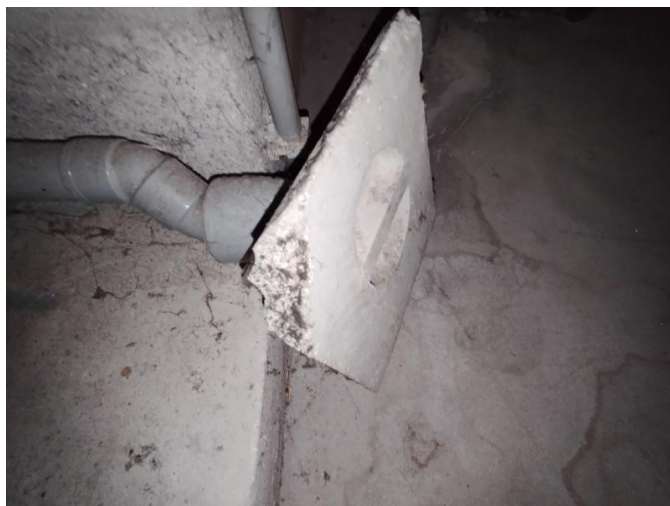
## Fiche 7: Roetluik met houder

Geen asbest

| # | Type | Referentie | Resultaat |
|---|---|---|---|
| 7.1 | Puntmonster | 003 | Geen asbest |

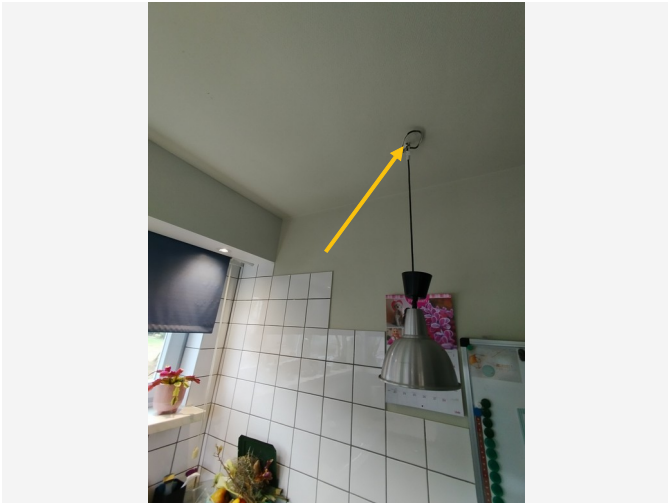
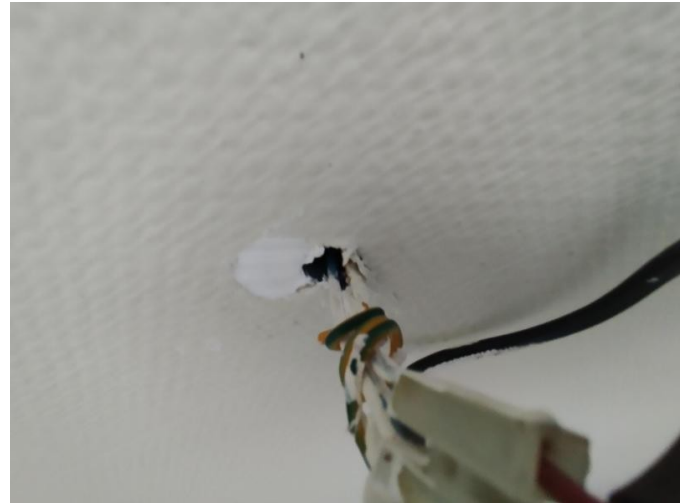
## Fiche 8: Plafondpleister

Geen asbest

| # | Type | Referentie | Resultaat |
|---|---|---|---|
| 8.1 | Mengmonster | 002 | Geen asbest |

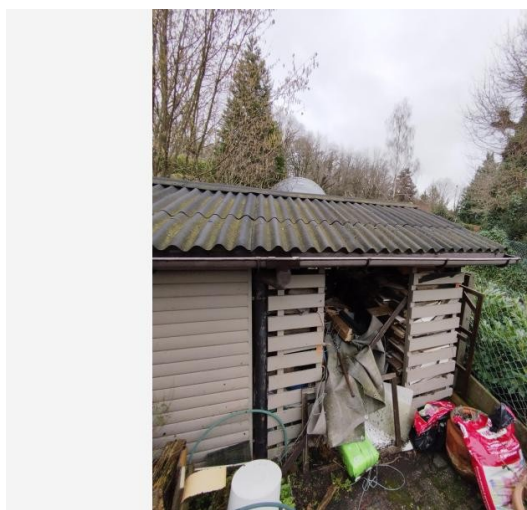
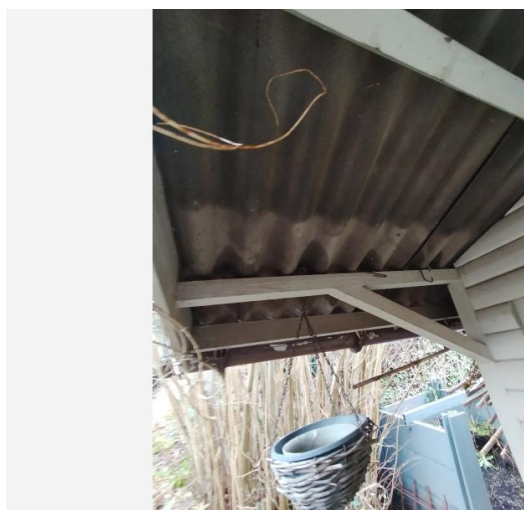
### Fiche 9: Bitumen golfplaten tuinhuis

| Beschrijving | Notitie | Terug te vinden op plannen |
|---|---|---|
| Fiche 9: Bitumen golfplaten tuinhuis | Het dak van het tuinhuisje werd vervangen in 2017.<br><br>Zie factuur nr.: 297 in bijlage. | Plan 2.1: Tuinhuis plan |

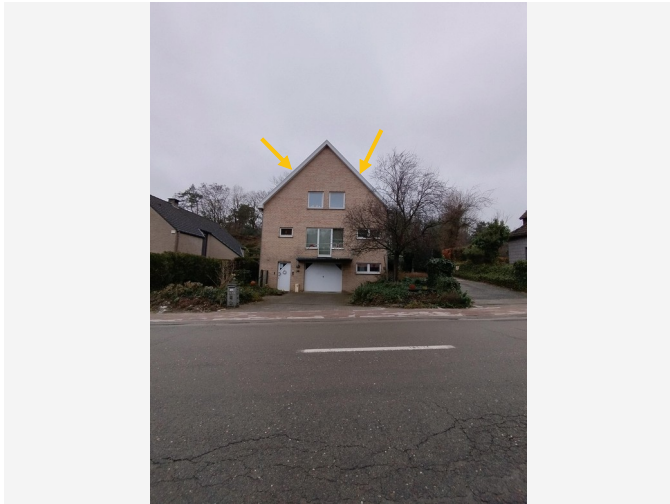
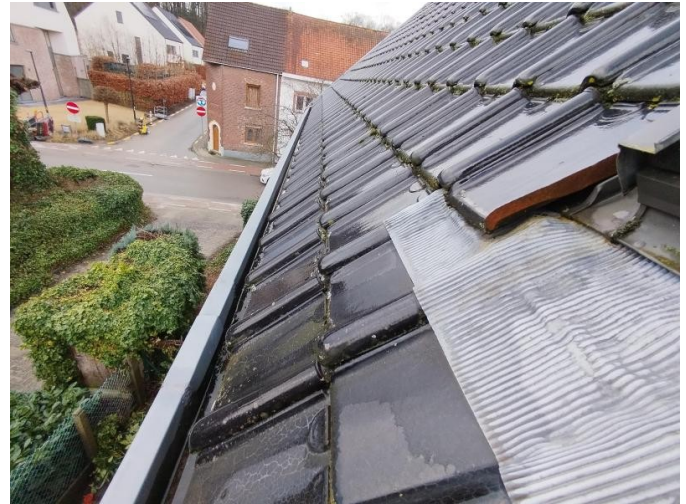
## Fiche 10: Dakbedekking

| Beschrijving | Notitie | Terug te vinden op plannen |
|---|---|---|
| Fiche 10: Dakbedekking | De dakbedekking wordt gecontroleerd. deze bestaat uit dakpannen en bevat geen asbest verdachte materialen. | - |

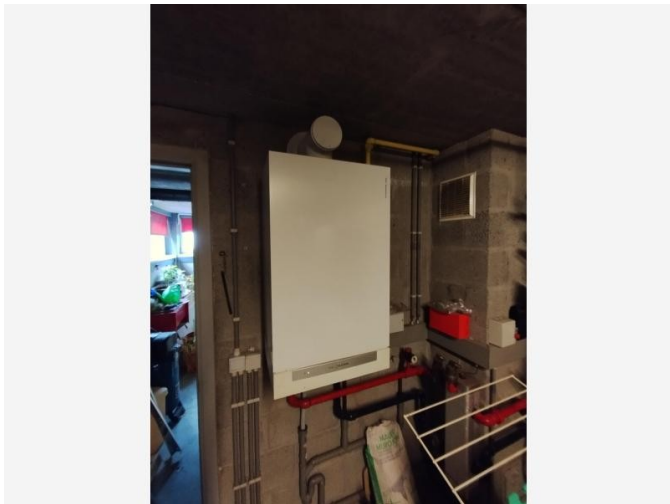
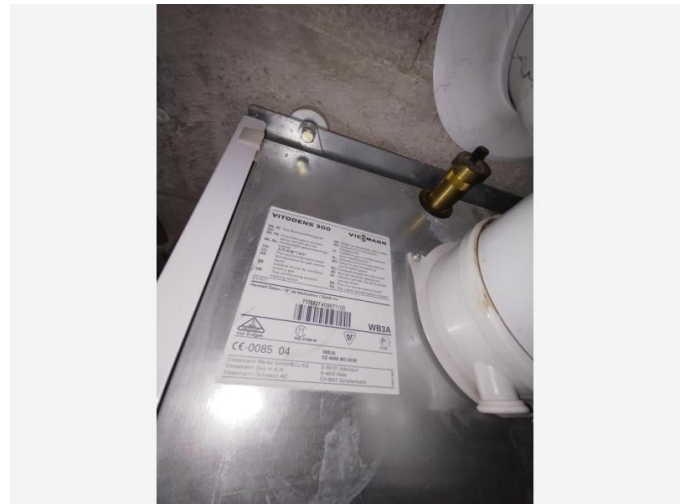
## Fiche 11: Stookketel

| Beschrijving | Notitie | Terug te vinden op plannen |
|---|---|---|
| Fiche 11: Stookketel | Bouwjaar 2004. Geen verdacht bouwjaar. | - |

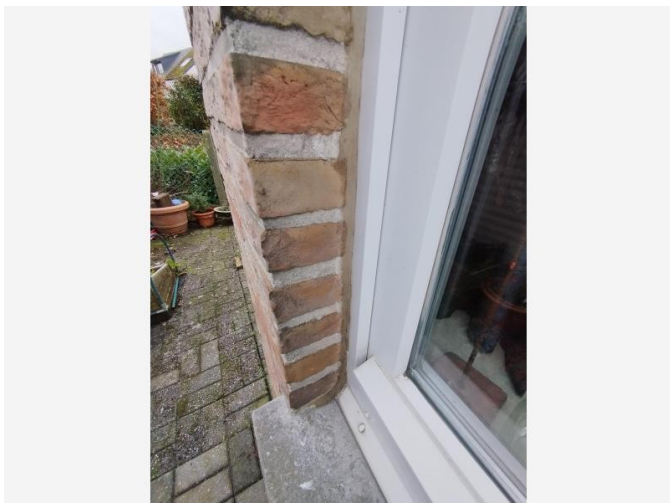
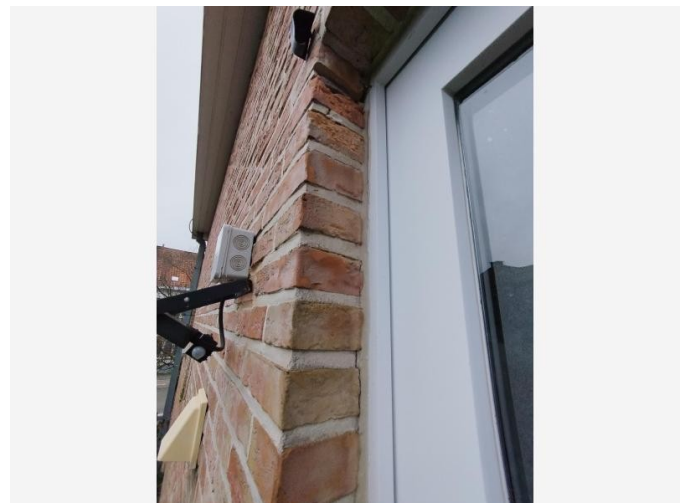
## Fiche 12: Kit ramen en deuren buitenschil

| Beschrijving | Notitie | Terug te vinden op plannen |
|---|---|---|
| Fiche 12: Kit ramen en deuren buitenschil | De gebruikte siliconen kit is niet asbestverdacht. | - |
