Asbestinventarisatetest

Kruishuisstraat 90, 2300 Turnhout

Attestnummer : 20260313-000403.000

Uitgegeven op : 13.03.2026

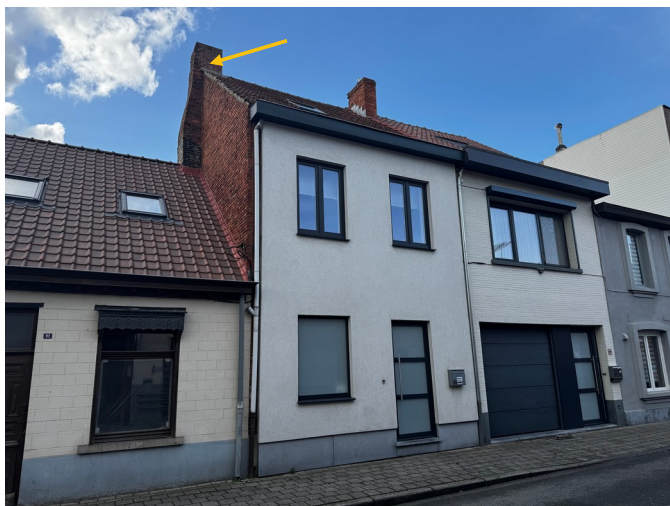
Situeringfoto

Tijdelijke beperking

Reden: Het te onderzoeken materiaal situeert zich hoger dan 3,50 m te rekenen vanaf een veilige ondergrond

Uitleg van de asbestdeskundige: De binnenzijde van de schouw is enkel inspecteerbaar langs de bovenzijde. De bovenzijde is hoger dan 3,50m te rekenen vanaf een veilige ondergrond waardoor dit buiten het standaard onderzoek valt.

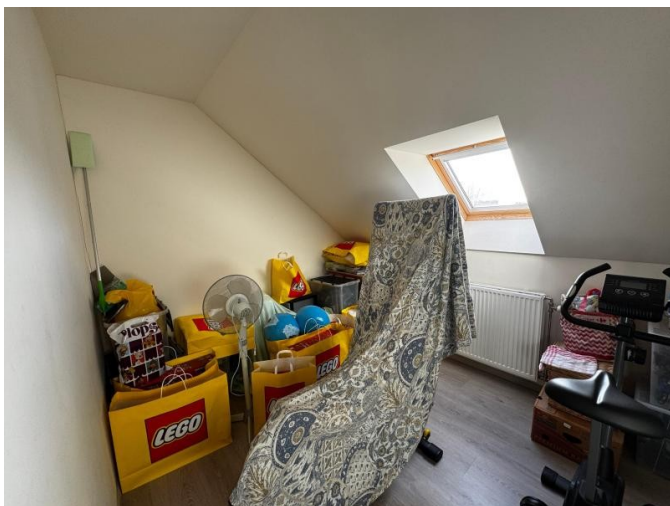
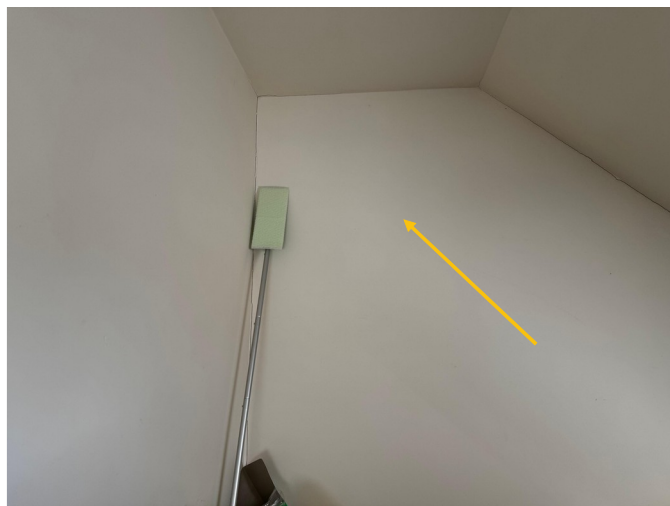
De voorzetwand bestaat uit hout/pvc/gipskarton. Dit materiaal is niet-asbestverdacht. Deskundige kan geen uitspraak doen over eventueel achterliggende lagen. Laat deze onderzoeken bij sloop of renovatie om die lagen uit te sluiten van de aanwezigheid van asbest.

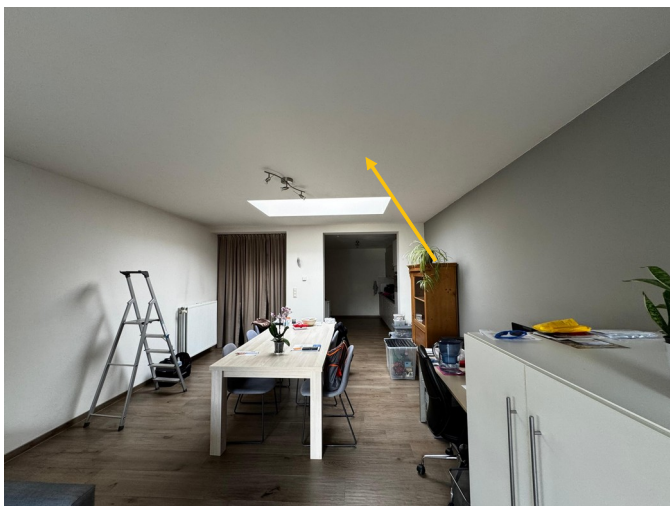
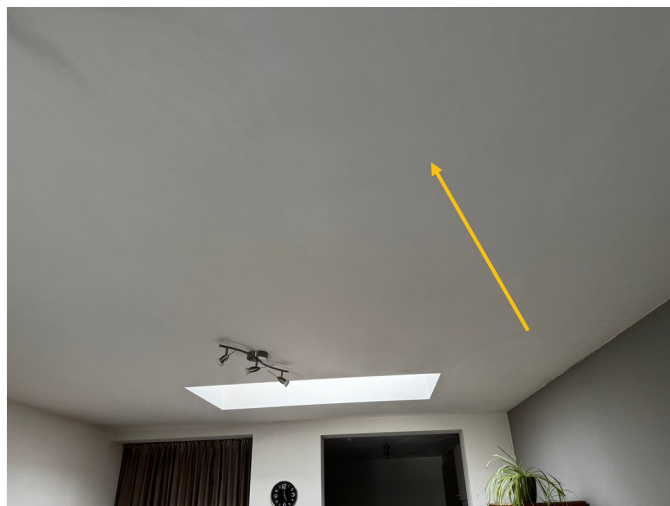
PVC/hout/gipskartonplaat is niet asbestverdacht. Deskundige kan in dit standaard onderzoek geen uitspraak doen over achterliggende materialen. Destructief onderzoek is aangewezen bij renovatie of sloop om achterliggende lagen uit te sluiten op de aanwezigheid van asbest.

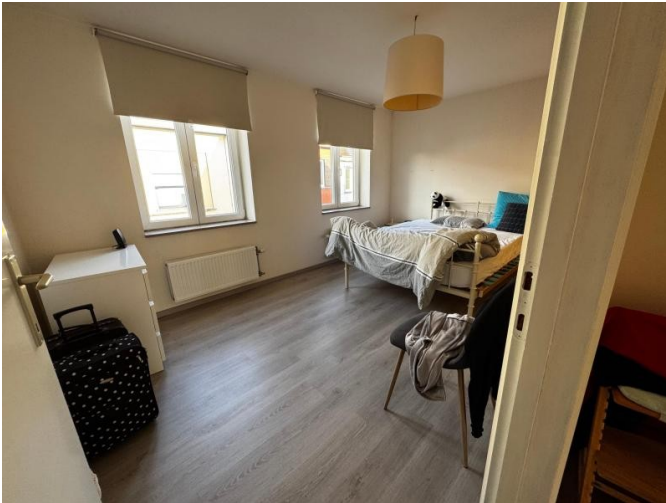
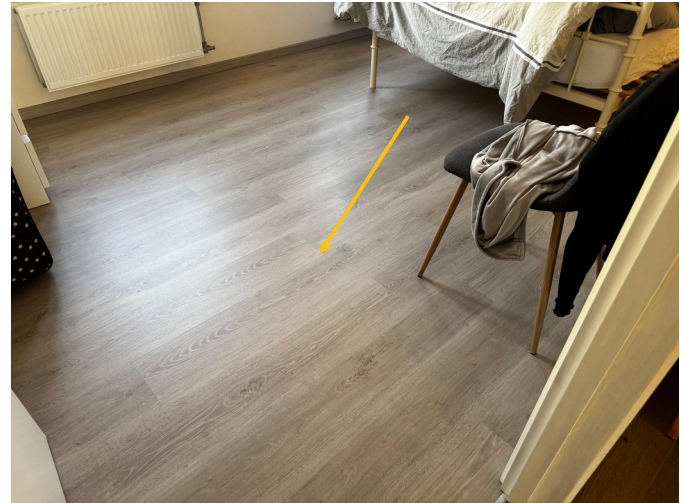
Laminaat is niet-asbestverdacht, maar deskundige kan in dit standaard onderzoek geen uitspraak doen over eventuele onderliggende lagen zonder destructief onderzoek. Destructief onderzoek is aangewezen bij renovatie om achterliggende lagen uit te sluiten op de aanwezigheid van asbest.

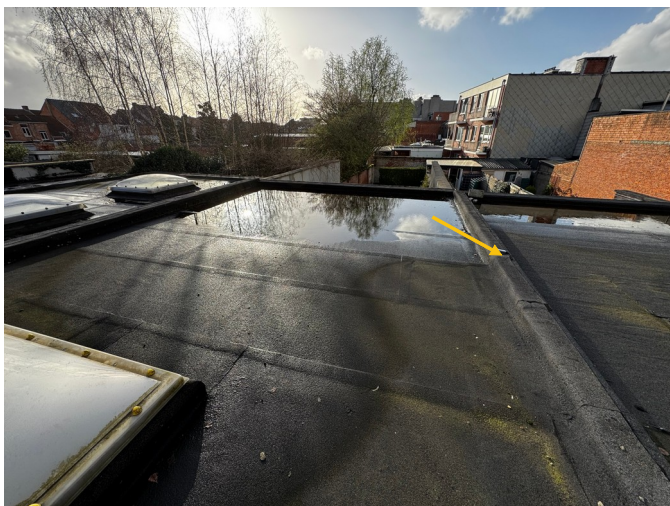
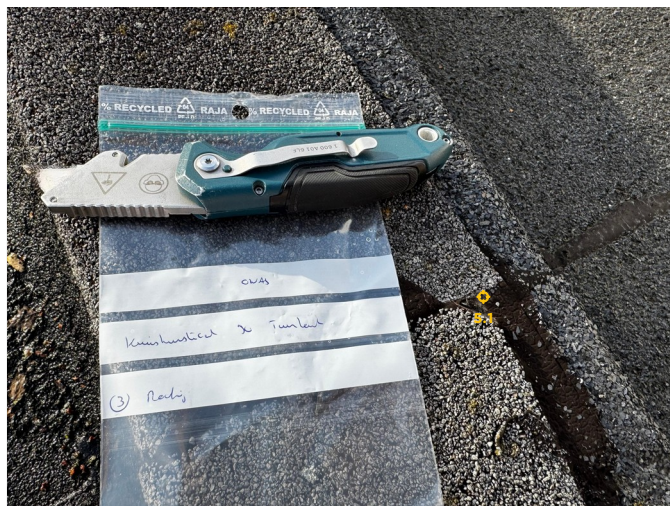
Fiche 5: Roofing met staalname

Geen asbest

#	Type	Referentie	Resultaat
5.1	Puntmonster	3	Geen asbest

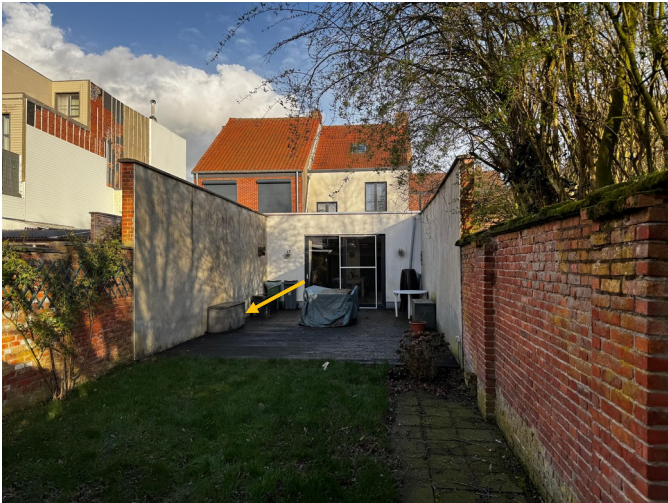
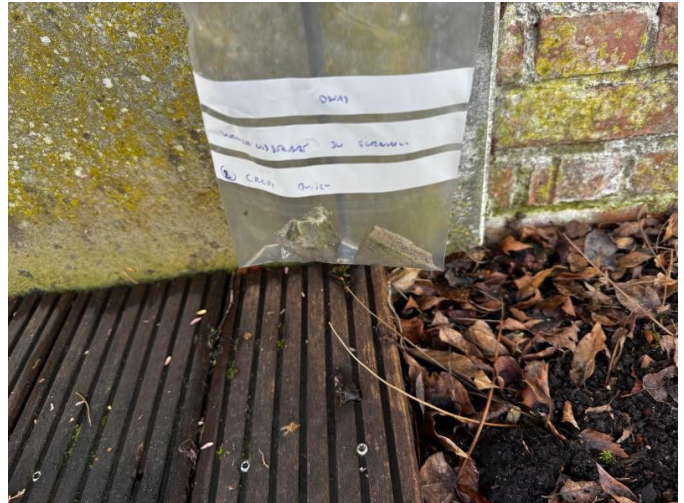
Fiche 6: Crepi gemene muur

Geen asbest

#	Type	Referentie	Resultaat
6.1	Mengmonster	2	Geen asbest

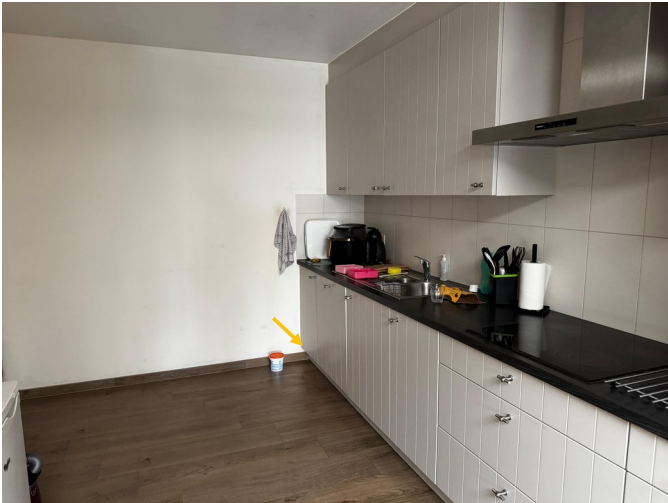
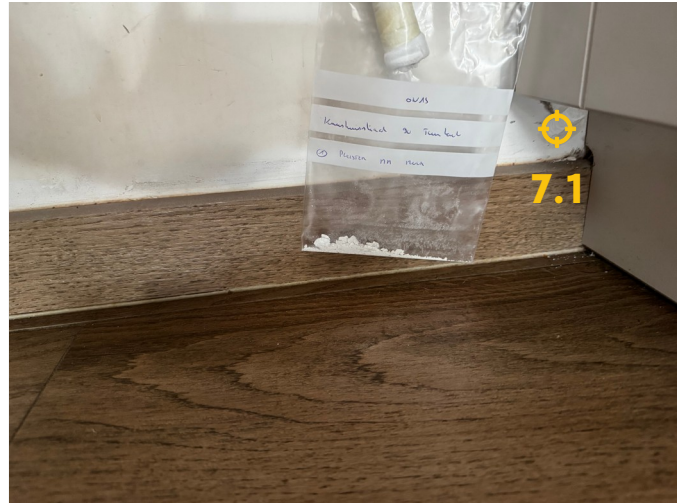
Fiche 7: Pleister wanden

Geen asbest

#	Type	Referentie	Resultaat
7.1	Mengmonster	1	Geen asbest

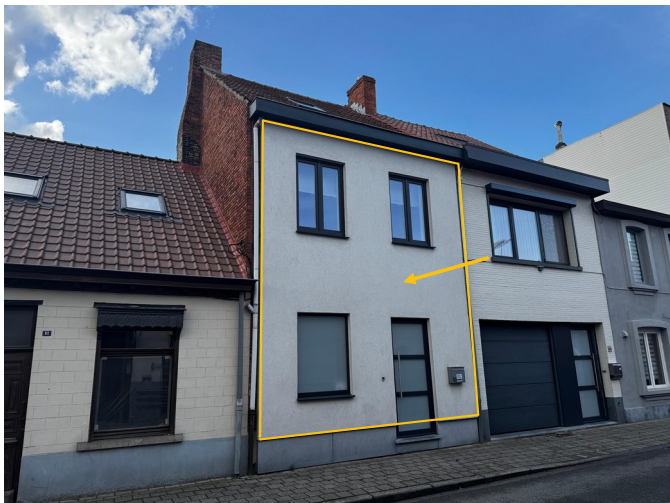
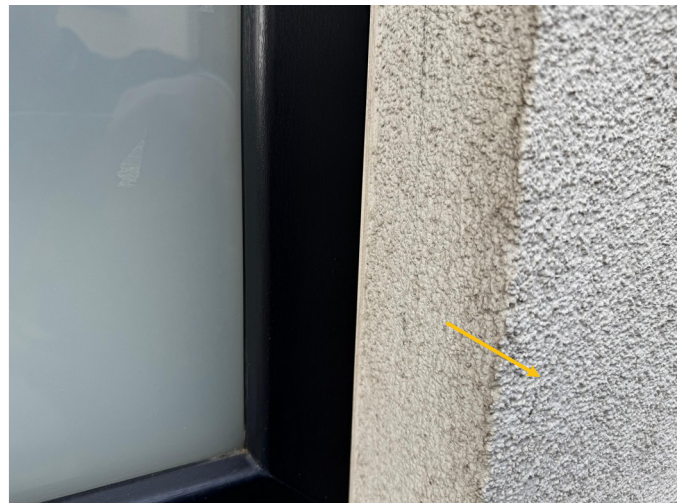
Beschrijving	Notitie	Terug te vinden op plannen
Fiche 8: Crepi voor- en achtergevel	Op Google Streetview van 2009 is er nog geen crepi aanwezig. Dit wordt als bewijs aanvaard om aan te tonen dat dit materiaal niet-asbestverdacht is.	-
Fiche 9: CV-ketel bouwjaar 2013	De CV-ketels gebouwd vanaf 2001 zijn niet-asbestverdacht.	Plan 1.5: Verdieping
Fiche 10: Dakpannen (niet verdacht)	Kleidakpannen of sneldekpannen zijn niet-asbestverdacht.	Plan 1.12: Dakenplan

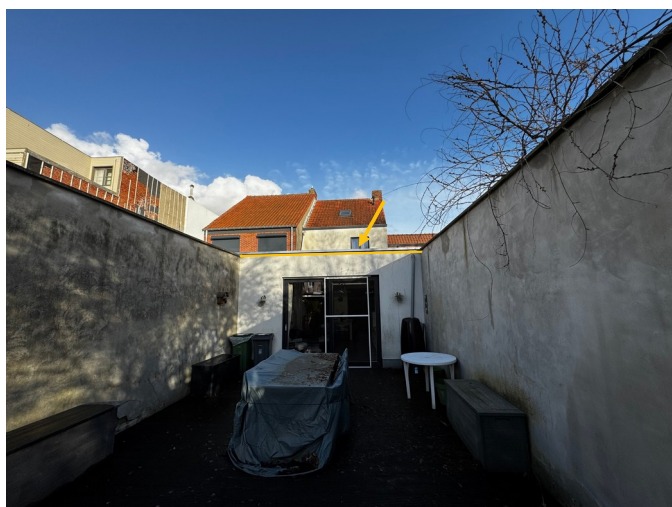
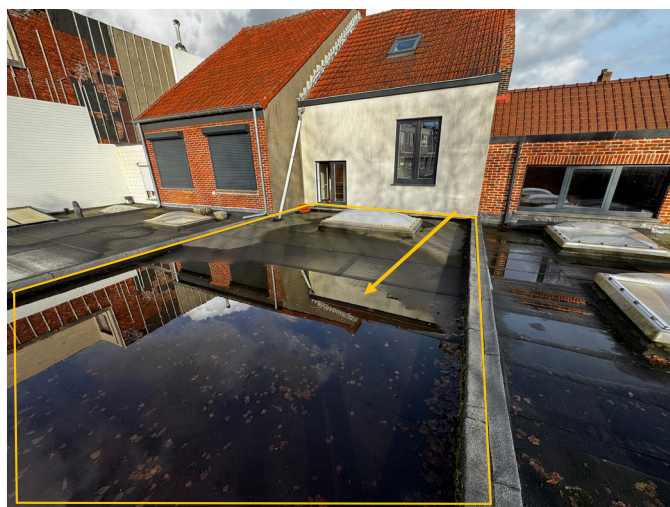
Beschrijving	Notitie	Terug te vinden op plannen
Fiche 11: Onderdak niet waarneembaar	Het onderdak is niet waarneembaar. Laat dit onderzoeken bij reparatie, sloop, renovatie om de aanwezigheid van een asbesthoudend onderdak uit te sluiten.	-
Fiche 12: Mastiek	De crepi is geplaatst nadat de ramen geplaatst werden. Hierdoor is er geen mastiek waarneembaar in dit standaard onderzoek.	-

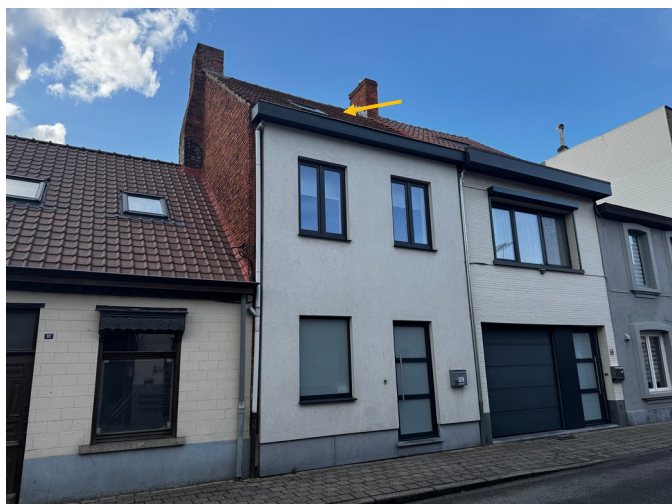
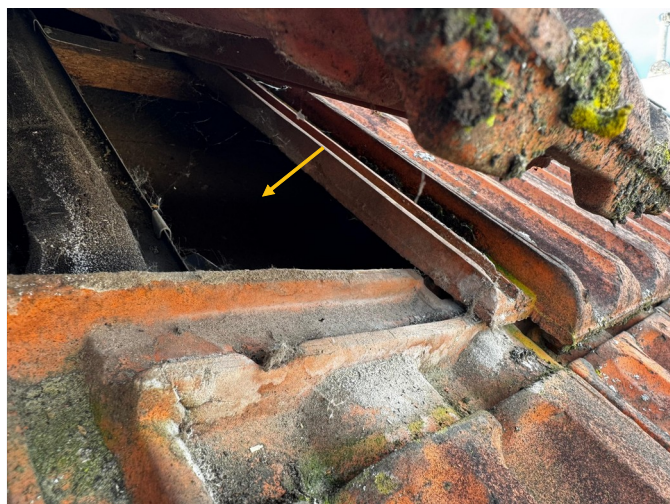
Beschrijving	Notitie	Terug te vinden op plannen
Fiche 13: Onderdak niet aanwezig	Er is geen te onderzoeken onderdak aanwezig op de inspectielocatie. Onder de dakpannen werden panlatten vastgesteld met daaronder PIR/PUR platen als isolatie.	Plan 1.11: Onderdakplan
Fiche 14: Leidingisolatie (niet aanwezig)	Er is geen asbestverdachte leidingisolatie aanwezig.	-
Fiche 15: Liftinfrastructuur (niet aanwezig)	Er is geen liftinfrastructuur aanwezig op de inspectielocatie.	-
