Asbestinventarisatetest

Wolverbosstraat 12, 2800 Mechelen

Attestnummer : 20260303-000292.000

Uitgegeven op : 03.03.2026

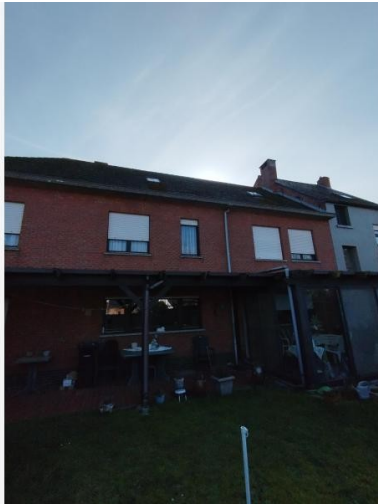
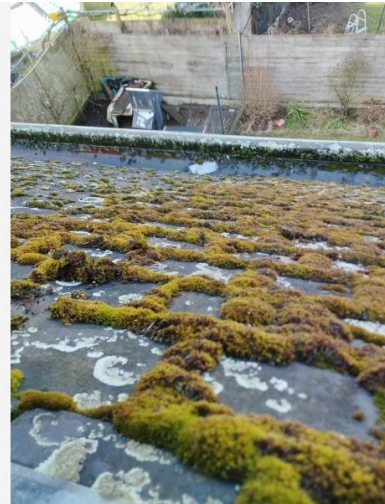
Eindbeoordeling materiaalrisico	Verhoogd materiaalrisico en/of verhoogde kans op vezelvrijgave
---------------------------------	--

Gebondenheid	Categorie 1: hechtgebonden in oorsprong
Asbestsoort (vezeltype)	Alleen chrysotiel
Asbestconcentratie	Laag (< 50%)
Afschermingsgraad van het gehele materiaal	Geheel of deels vrij aan de buitenlucht
Toestand van het materiaal	Matig beschadigd, matig verweerd

#	Type	Referentie	Resultaat
1.1	Puntmonster	3	Chrysotiel

Beschrijving	Dakleien (met staalname)
Omgeving	Buiten
Primaire drager	Schuin dak
Asbestmateriaal	Dak- en gevelbekleding - Lei, shingle
Bindmiddel van asbestmateriaal	Cement
Gebondenheid op basis van bindmiddel	Hecht
Hoeveelheid (oppervlakte - aantal)	<ul style="list-style-type: none">• 150,00 m² - 1 stuk
Totale oppervlakte	150,00 m ²
Eenvoudig bereikbaar	Ja
Bevestigingswijze	<ul style="list-style-type: none">• Geklemd• Genageld, geniet
Identificatiemethode	Een monstername door de asbestdeskundige met laboanalyse door een asbestlabo.
Destructieve handeling voor identificatie	Nee
Opmerking	<p>Er werd een staal genomen aan een uitstekend stuk waardoor de waterdichtheid van de dakbedekking niet in het gedrang komt.</p> <p>De vermelde oppervlaktes, diktes en volumes betreffen een beredeneerde schatting. Er worden geen rechten verleend aan deze oppervlaktes/diktes/volumes.</p>

- Verwijder dit asbestmateriaal zo snel mogelijk. Volg de toestand goed op.
- Hemelwater dat afspoelt van asbestcement daken of gevels kan asbestdeeltjes bevatten. Gebruik het enkel voor gesloten circuits (bv. spoelen toiletten). Reinig na het vervangen van het dak of de gevel de dakgoten en regenwaterput of -ton om asbesthoudend sediment of slib te verwijderen

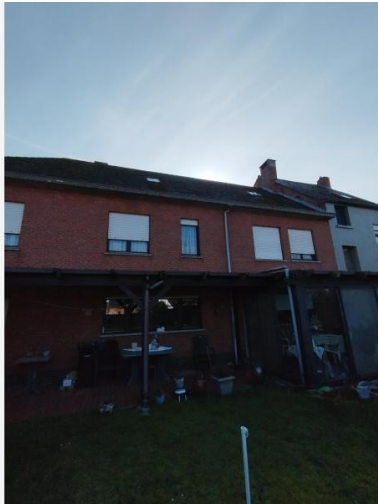
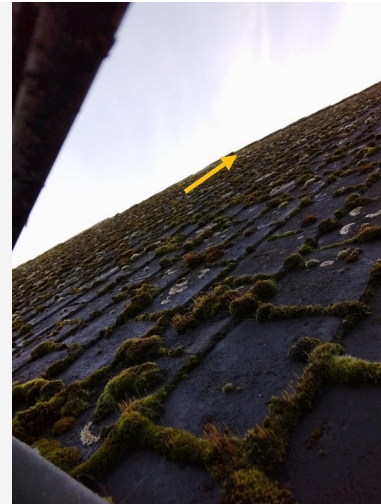
Eindbeoordeling materiaalrisico	Laag materiaalrisico en/of verlaagde kans op vezelvrijgave
---------------------------------	--

Gebondenheid	Categorie 1: hechtgebonden in oorsprong
Asbestsoort (vezeltype)	Crocidoliet aanwezig
Asbestconcentratie	Laag (< 50%)
Afschermingsgraad van het gehele materiaal	Geheel of deels vrij aan de buitenlucht
Toestand van het materiaal	Licht beschadigd, licht verweerd. Intact calciumsilicaatmateriaal of categorie III 'gebondenheid'

Beschrijving	Nokpannen asbestcement
Omgeving	Buiten
Primaire drager	Schuin dak
Asbestmateriaal	Dak- en gevelbekleding - Nok, windveer, boeiboord
Bindmiddel van asbestmateriaal	Cement
Gebondenheid op basis van bindmiddel	Hecht
Hoeveelheid (oppervlakte - aantal)	<ul style="list-style-type: none">• 3,00 m² - 1 stuk
Totale oppervlakte	3,00 m ²
Eenvoudig bereikbaar	Ja
Bevestigingswijze	<ul style="list-style-type: none">• Geklemd
Identificatiemethode	<p>De asbestdeskundige beoordeelt het materiaal als asbestverdacht en dus asbesthoudend, en dit zonder monstername.</p> <p>Motivatie: Er is een onderzoeksbeperking die monstername verhindert; De ruimte of het materiaal bevindt zich hoger dan 3,5 meter vanaf een vaste ondergrond.</p>
Destructieve handeling voor identificatie	Nee
Opmerking	<p>De opgegeven volumes betreffen een beredeneerde schatting, er worden geen rechten toegekend aan deze schatting.</p> <p>De materialen zijn visueel herkend als asbest verdacht.</p>

- Verwijder dit asbestmateriaal zo snel mogelijk. Volg de toestand goed op.
- Hemelwater dat afspoelt van asbestcement daken of gevels kan asbestdeeltjes bevatten. Gebruik het enkel voor gesloten circuits (bv. spoelen toiletten). Reinig na het vervangen van het dak of de gevel de dakgoten en regenwaterput of -ton om asbesthoudend sediment of slib te verwijderen
- Voer bijkomende staalname(s) uit.

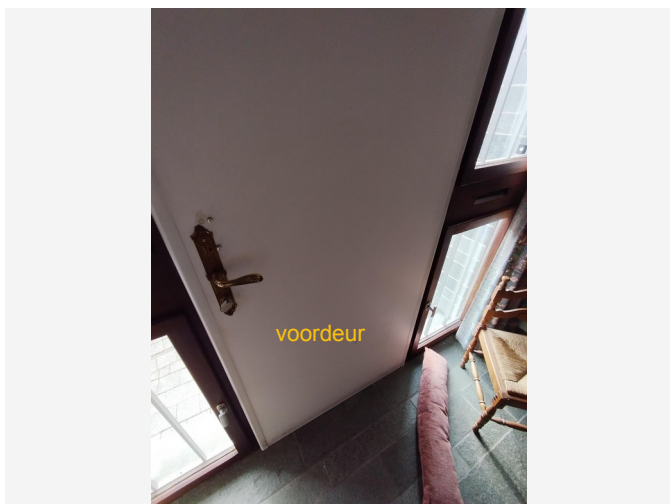
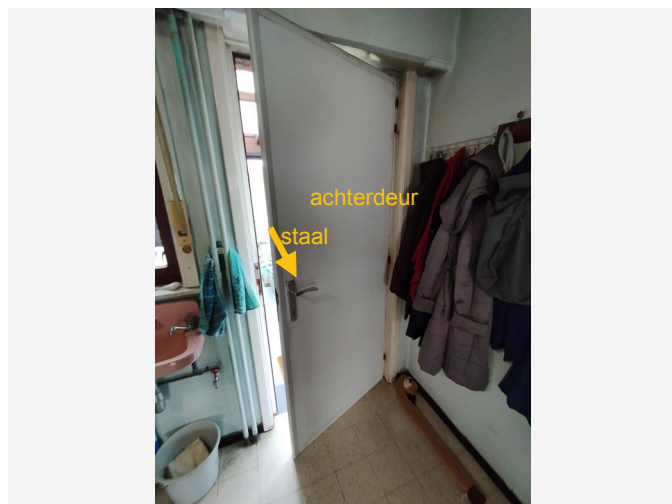
Eindbeoordeling materiaalrisico	Zeer laag materiaalrisico en/of zeer lage kans op vezelvrijgave
---------------------------------	---

Gebondenheid	Categorie 1: hechtgebonden in oorsprong
Asbestsoort (vezeltype)	Alleen chrysotiel
Asbestconcentratie	Laag (< 50%)
Afschermingsgraad van het gehele materiaal	Geheel of deels (ook) vrij aan de binnenlucht
Toestand van het materiaal	Onbeschadigd, niet verweerd

#	Type	Referentie	Resultaat
3.1	Puntmonster	5	Chrysotiel

Beschrijving	Glasal deuren
Omgeving	Grenst aan binnen- en buitenlucht
Primaire drager	Wandopening verticaal (raam, deur, ...)
Asbestmateriaal	Plaat, paneel, tablet - Geëmailleerd, type Glasal
Bindmiddel van asbestmateriaal	Cement
Gebondenheid op basis van bindmiddel	Hecht
Hoeveelheid (oppervlakte - dikte - aantal)	• 8,00 m ² - 0,20 cm - 1 stuk
Totaal volume	0,016 m ³
Eenvoudig bereikbaar	Ja
Bevestigingswijze	• Geklemd
Identificatiemethode	Een monstername door de asbestdeskundige met laboanalyse door een asbestlabo.
Destructieve handeling voor identificatie	Nee
Opmerking	<p>De platen zijn visueel /auditief als asbestverdacht beschouwd en bemonsterd aan de achterdeur.</p> <p>De vermelde oppervlaktes, diktes, gewichten en volumes betreffen een beredeneerde schatting. Er worden geen rechten verleend aan deze oppervlaktes/diktes/volumes.</p>

- Zorg voor een veilig beheer. Vermijd het beschadigen van het asbestmateriaal. Controleer de toestand jaarlijks op wijzigingen.

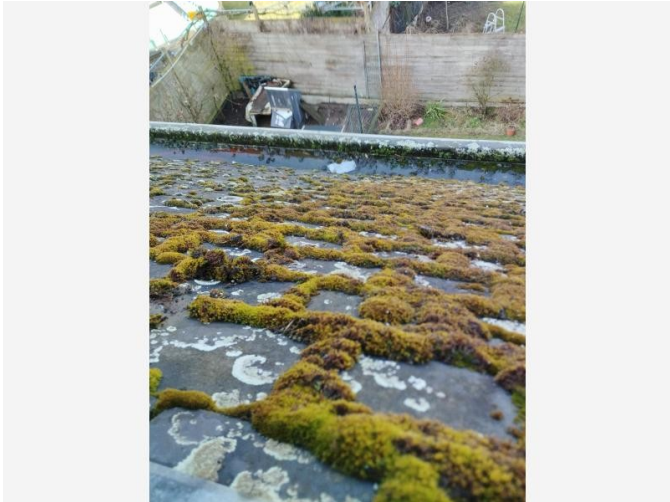
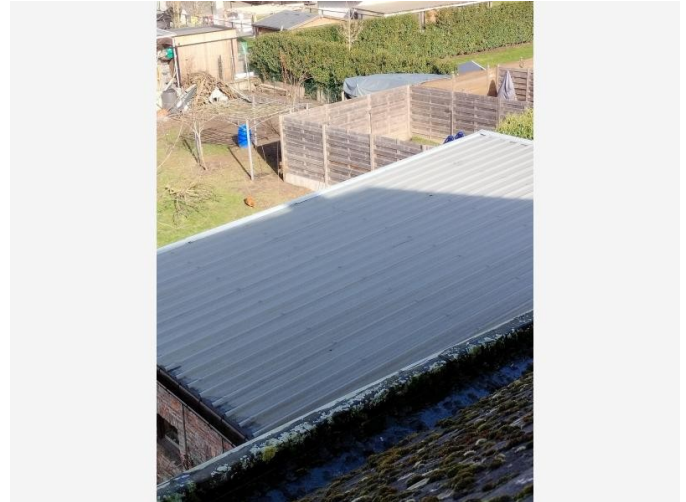
Fiche 4: Dakgoot roofing (visueel vastgesteld - geen monstername)

Eindbeoordeling materiaalrisico	Laag materiaalrisico en/of verlaagde kans op vezelvrijgave
---------------------------------	--

Gebondenheid	Categorie 1: hechtgebonden in oorsprong
Asbestsoort (vezeltype)	Alleen chrysotiel
Asbestconcentratie	Laag (< 50%)
Afschermingsgraad van het gehele materiaal	Geheel of deels vrij aan de buitenlucht
Toestand van het materiaal	Licht beschadigd, licht verveerd. Intact calciumsilicaatmateriaal of categorie III 'gebondenheid'

Beschrijving	Dakgoot roofing (visueel vastgesteld - geen monstername)
Omgeving	Buiten
Primaire drager	Infrastructuur hemelwater (opvang en afvoer)
Asbestmateriaal	Dak- en gevelbekleding - Roofing
Bindmiddel van asbestmateriaal	Bitumen (roofing, teer, asfalt)
Gebondenheid op basis van bindmiddel	Hecht
Hoeveelheid (oppervlakte - aantal)	<ul style="list-style-type: none"> • 6,00 m² - 1 stuk
Totale oppervlakte	6,00 m ²
Eenvoudig bereikbaar	Ja
Bevestigingswijze	<ul style="list-style-type: none"> • Verlijmd, ingegoten, versmeerd
Identificatiemethode	<p>De asbestdeskundige beoordeelt het materiaal als asbestverdacht en dus asbesthoudend, en dit zonder monstername.</p> <p>Motivatie: Er is een onderzoeksbeperking die monstername verhindert; De ruimte of het materiaal bevindt zich hoger dan 3,5 meter vanaf een vaste ondergrond.</p>
Destructieve handeling voor identificatie	Nee
Opmerking	<p>Volgens het inspectieprotocol is een monstername van roofing verplicht om dit te identificeren als niet-asbesthoudend. Omwille van de hoogte (>3,50m) is de dakgoot niet bereikbaar en kon er bijgevolg geen staal genomen worden. De toepassing wordt in de databank als asbestverdacht beschouwd. Het is aangewezen om extra controle uit te voeren bij eventuele dakrenovatiewerken. De vermelde oppervlaktes, diktes en volumes betreffen een beredeneerde schatting. Er worden geen rechten verleend aan deze oppervlaktes/diktes/volumes.</p>

- Zorg voor een veilig beheer. Vermijd het beschadigen van het asbestmateriaal. Controleer de toestand jaarlijks op wijzigingen.
- Voer bijkomende staalname(s) uit.

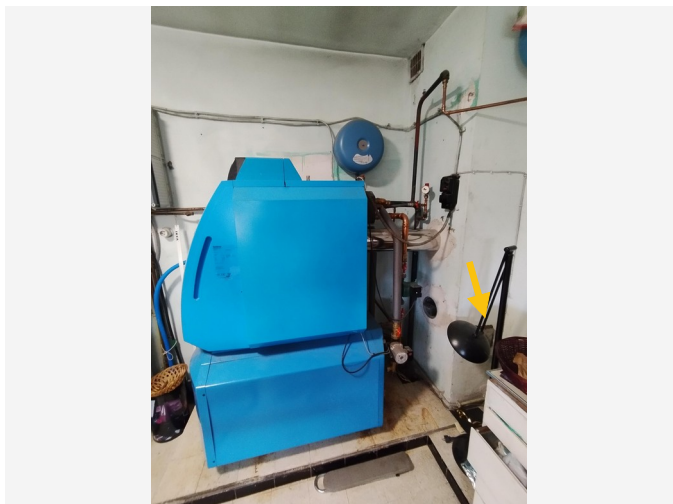
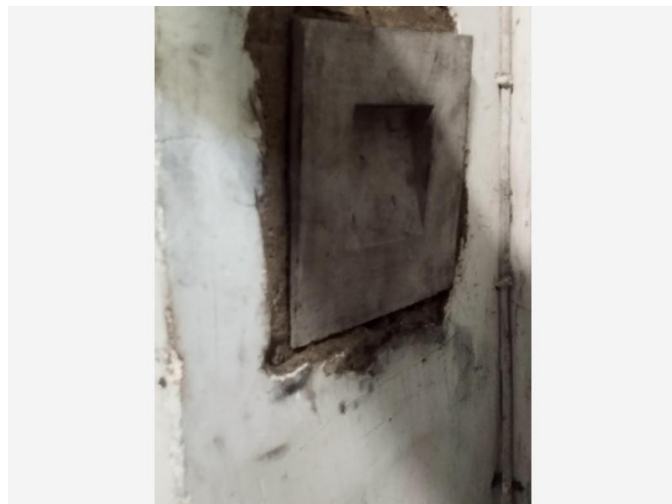
Beschrijving	Roetluik met houder in de garage (visueel)
Omgeving	Binnen
Primaire drager	HVAC infrastructuur en uitrusting
Asbestmateriaal	Brandwerende afsluiting (prefab geheel) - Luik
Bindmiddel van asbestmateriaal	Cement
Gebondenheid op basis van bindmiddel	Hecht
Hoeveelheid (gewicht - aantal)	<ul style="list-style-type: none">• 1,00 kg - 1 stuk
Totaal gewicht	1,00 kg
Eenvoudig bereikbaar	Ja
Bevestigingswijze	<ul style="list-style-type: none">• Verlijmd, ingegoten, versmeerd
Identificatiemethode	<p>De asbestdeskundige beoordeelt het materiaal als asbestverdacht en dus asbesthoudend, en dit zonder monstername.</p> <p>Motivatie: De monstername brengt andere schade aan dan schade die inherent is aan de monstername.</p>
Destructieve handeling voor identificatie	Nee
Opmerking	De vermelde oppervlaktes, diktes, gewichten en volumes betreffen een beredeneerde schatting. Er worden geen rechten verleend aan deze oppervlaktes/diktes/volumes.

- Zorg voor een veilig beheer. Vermijd het beschadigen van het asbestmateriaal. Controleer de toestand jaarlijks op wijzigingen.
- Voer bijkomende staalname(s) uit.

- Eenvoudige handelingen: mag via doe-het-zelf of door werknemer(s) met opleidingsattest eenvoudige handelingen
Het roetluikje kan voorzichtig uitgeschoven of losgebeiteld worden, extra bevochtigen om stof te voorkomen.

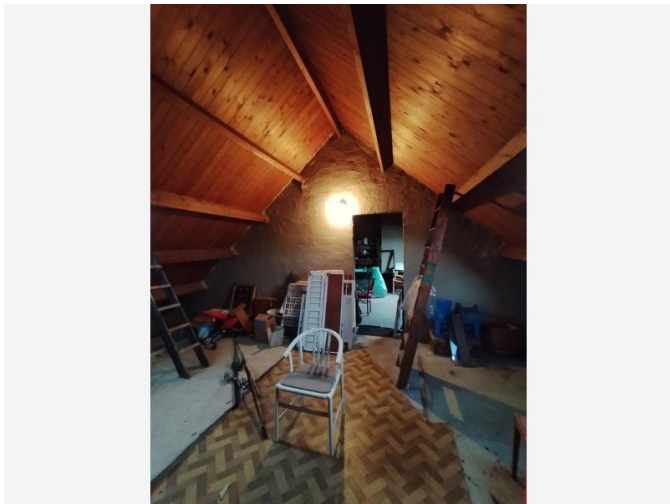
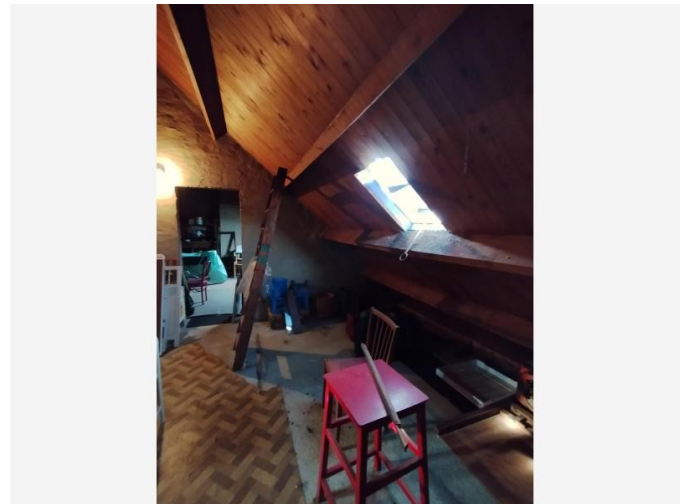
Beschrijving	Notitie	Terug te vinden op plannen
Fiche 17: Onderdak woning: niet verdacht	Het onderdak van de woning bestaat uit houten planken. Het is niet duidelijk of er nog een andere laag tussen dit hout en de dakbedekking (leien) aanwezig is.	Plan 1.4: woning plan dak
Fiche 18: CV Ketel	De CV ketel werd gecontroleerd en is niet asbest verdacht. (Buderus Logano G225)	Plan 1.1: gelijkvloers

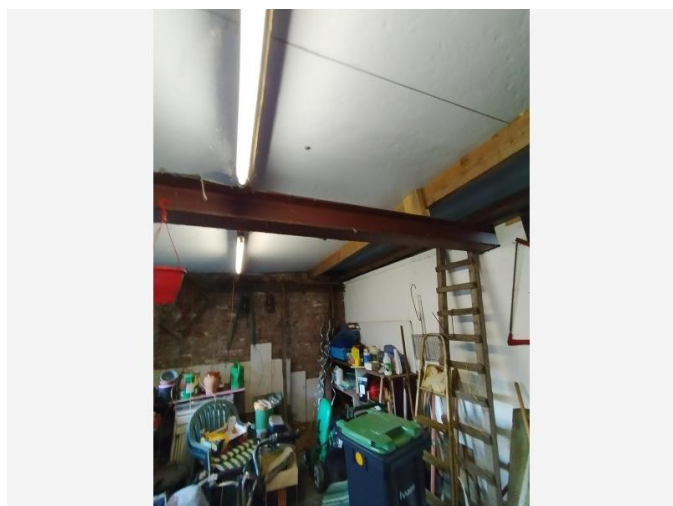
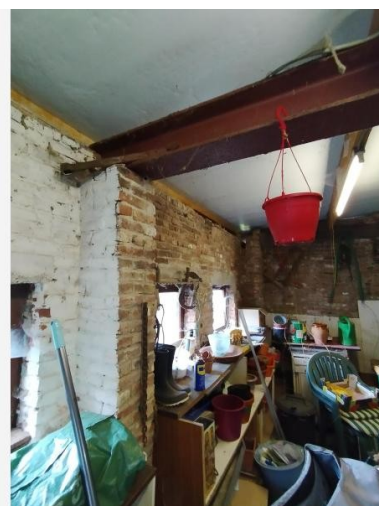
Beschrijving	Notitie	Terug te vinden op plannen
Fiche 19: Onderdak garage :niet aanwezig	De dakbedekking van de garage zijn metalen platen die geïsoleerd zijn langs de binnenzijde.	Plan 2.1: Bijgebouw plan
Fiche 20: Niet aanwezig: lift	-	-
Fiche 21: Niet aanwezig: leidingisolatie	-	-
