Asbestinventarisatetest

Gentse steenweg 38/1, 9300 Aalst

Attestnummer : 20260317-000108.000

Uitgegeven op : 17.03.2026

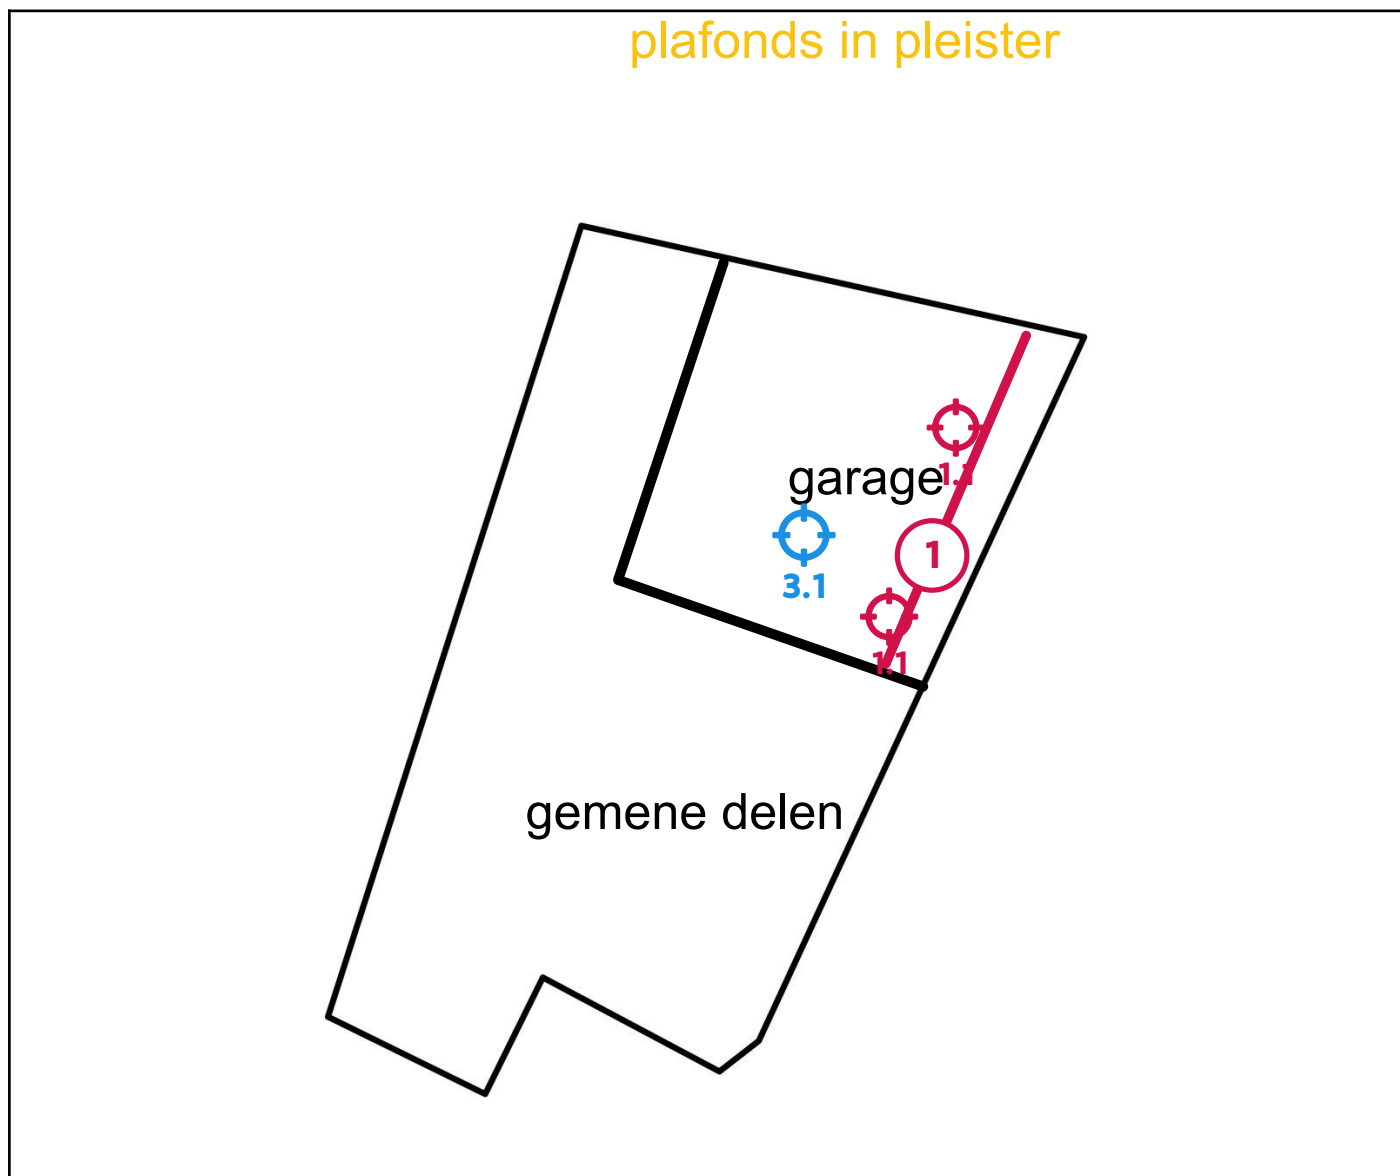
Plan 1.1: Hoofdgebouw plan gvl

Beschrijving	Type	Actie
1. buisisolatie verwarmingsbuizen	Asbestmateriaal	Dringend verwijderen
1.1 Code: Mm3	Mengmonster	-
3. pleisterwerk plafond	Geen asbest	-
3.1 Code: mm02	Mengmonster	-

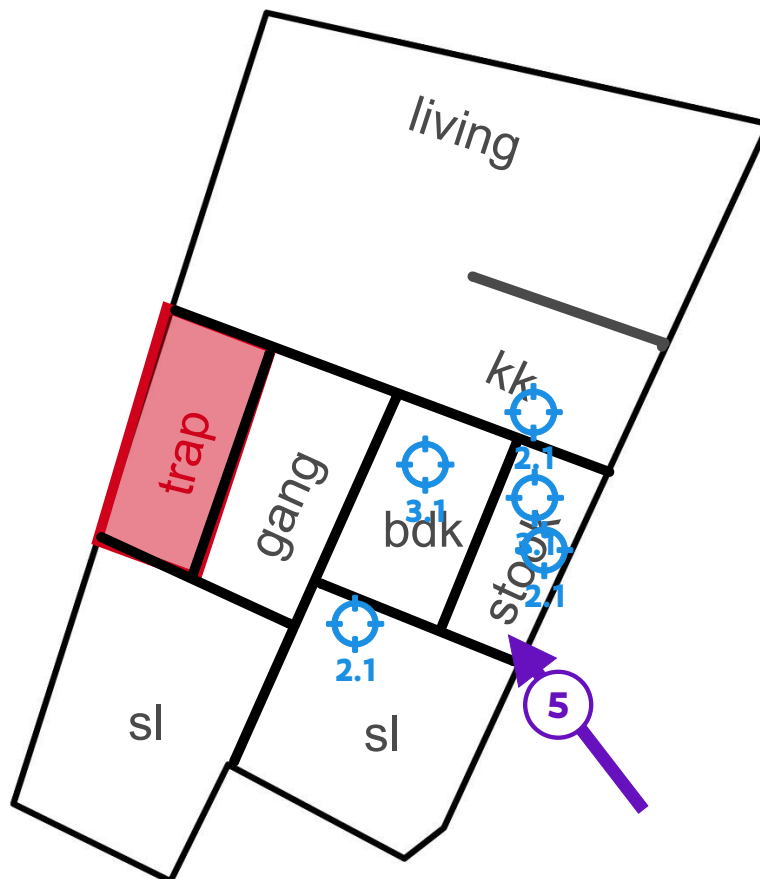
Plan 1.2: Hoofdgebouw plan 1e

Beschrijving	Type	Actie
2. pleisterwerk wanden	Geen asbest	-
2.1 Code: mm01	Mengmonster	-
3. pleisterwerk plafond	Geen asbest	-
3.1 Code: mm02	Mengmonster	-
5. Ketel van na 2001	Overige ruimte of materiaal	-

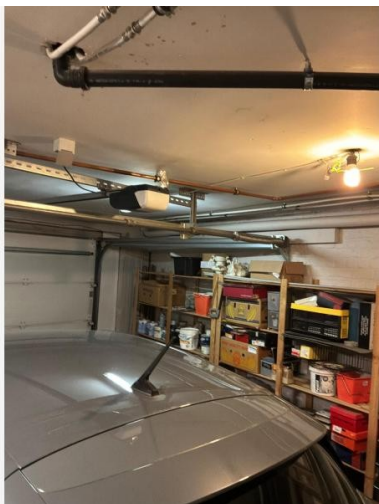
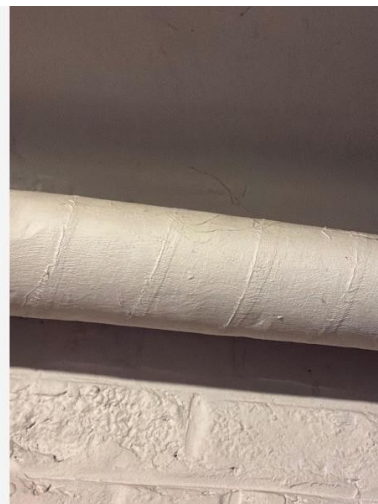
Eindbeoordeling materiaalrisico	Hoog materiaalrisico en/of hoge kans op vezelvrijgave
---------------------------------	---

Gebondenheid	Categorie 2: niet-hechtgebonden met matrix
Asbestsoort (vezeltype)	Alleen chrysotiel aanwezig
Asbestconcentratie	Hoog ($\geq 50\%$)
Afschermingsgraad van het gehele materiaal	Geheel of deels vrij aan de binnenlucht, maar geen contact met binnenluchtstromen
Toestand van het materiaal	Matig beschadigd, matig verweerd

#	Type	Referentie	Resultaat
1.1	Mengmonster	Mm3	Chrysotiel

Beschrijving	buisisolatie verwarmingsbuizen
Omgeving	Binnen
Primaire drager	HVAC infrastructuur en uitrusting
Asbestmateriaal	In-situ afwerkingslagen - Thermische isolatie
Bindmiddel van asbestmateriaal	Gips - kalk
Gebondenheid op basis van bindmiddel	Niet-hechtgebonden
Hoeveelheid (lengte - omtrek - dikte - aantal)	<ul style="list-style-type: none">• 8,00 m - 30,00 cm - 1,00 cm - 1 stuk
Totaal volume	0,024 m ³
Eenvoudig bereikbaar	Ja
Bevestigingswijze	<ul style="list-style-type: none">• Verlijmd, ingegoten, versmeerd
Identificatiemethode	Een monstername door de asbestdeskundige met laboanalyse door een asbestlabo.
Destructieve handeling voor identificatie	Nee
Opmerking	Geschatte hoeveelheid. MM : Rechten 3 Enkel rechten MM: Bochten

Dringend verwijderen

- Zorg voor een veilig beheer. Vermijd het beschadigen van het asbestmateriaal. Controleer de toestand jaarlijks op wijzigingen.
- Verwijder dit asbestmateriaal zo snel mogelijk. Volg de toestand goed op.

- Hermetische zone (erkend asbestverwijderaar)
Groot risico op contaminaties, enkel te verwijderen door gespecialiseerde firma's. Enkel te verwijderen door middel van hermetische zone.

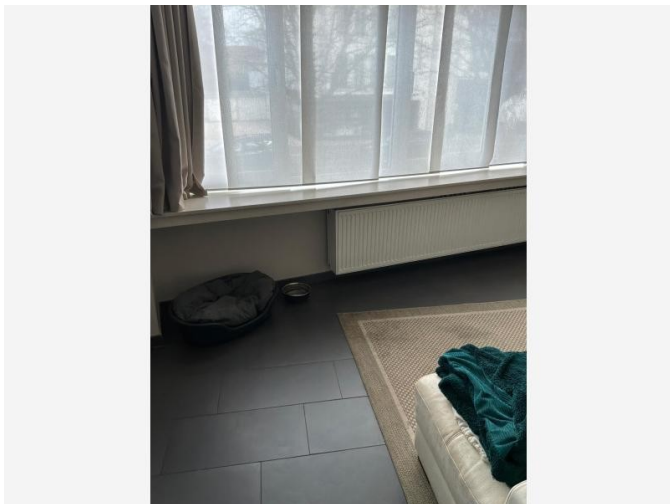
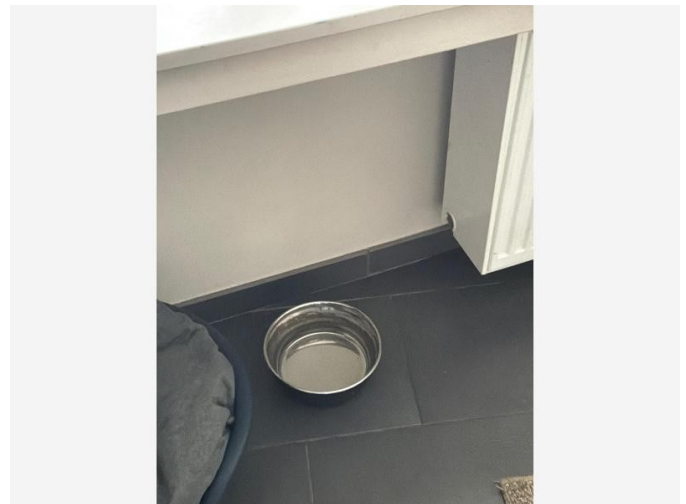
Geen asbest

#	Type	Referentie	Resultaat
2.1	Mengmonster	mm01	Geen asbest

Beschrijving	pleisterwerk wanden
Omgeving	Binnen
Primaire drager	Binnenwand
Bindmiddel van materiaal	Gips - kalk
Gebondenheid op basis van bindmiddel	Niet-hechtgebonden
Hoeveelheid (oppervlakte - dikte - aantal)	• 115,00 m ² - 1,00 cm - 1 stuk
Totaal volume	1,15 m ³
Identificatiemethode	Een monstername door de asbestdeskundige met laboanalyse door een asbestlabo.
Destructieve handeling voor identificatie	Nee
Opmerking	Geschatte hoeveelheid. Monsters genomen conform IP2. Ruimtes niet aanwezig:

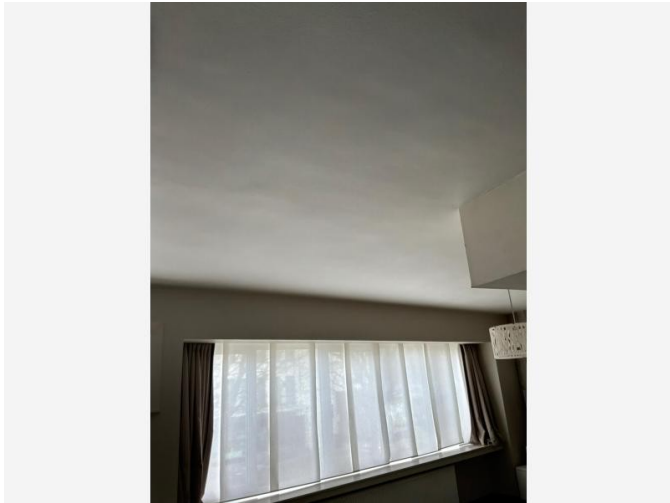
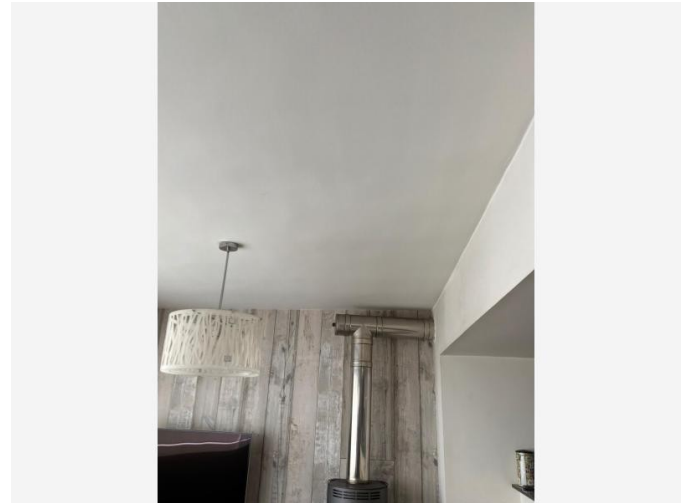
Fiche 3: pleisterwerk plafond

Geen asbest

#	Type	Referentie	Resultaat
3.1	Mengmonster	mm02	Geen asbest

Beschrijving	pleisterwerk plafond
Omgeving	Binnen
Primaire drager	Plafond
Bindmiddel van materiaal	Gips - kalk
Gebondenheid op basis van bindmiddel	Niet-hechtgebonden
Hoeveelheid (oppervlakte - dikte - aantal)	• 120,00 m ² - 1,00 cm - 1 stuk
Totaal volume	1,20 m ³
Identificatiemethode	Een monstername door de asbestdeskundige met laboanalyse door een asbestlabo.
Destructieve handeling voor identificatie	Nee
Opmerking	Geschatte hoeveelheid. Monsters genomen conform IP2. Ruimtes niet aanwezig:
