# Asbestinventarisatattest

Lukerstraat 40, 2300 Turnhout

Attestnummer : 20250601-000120.000

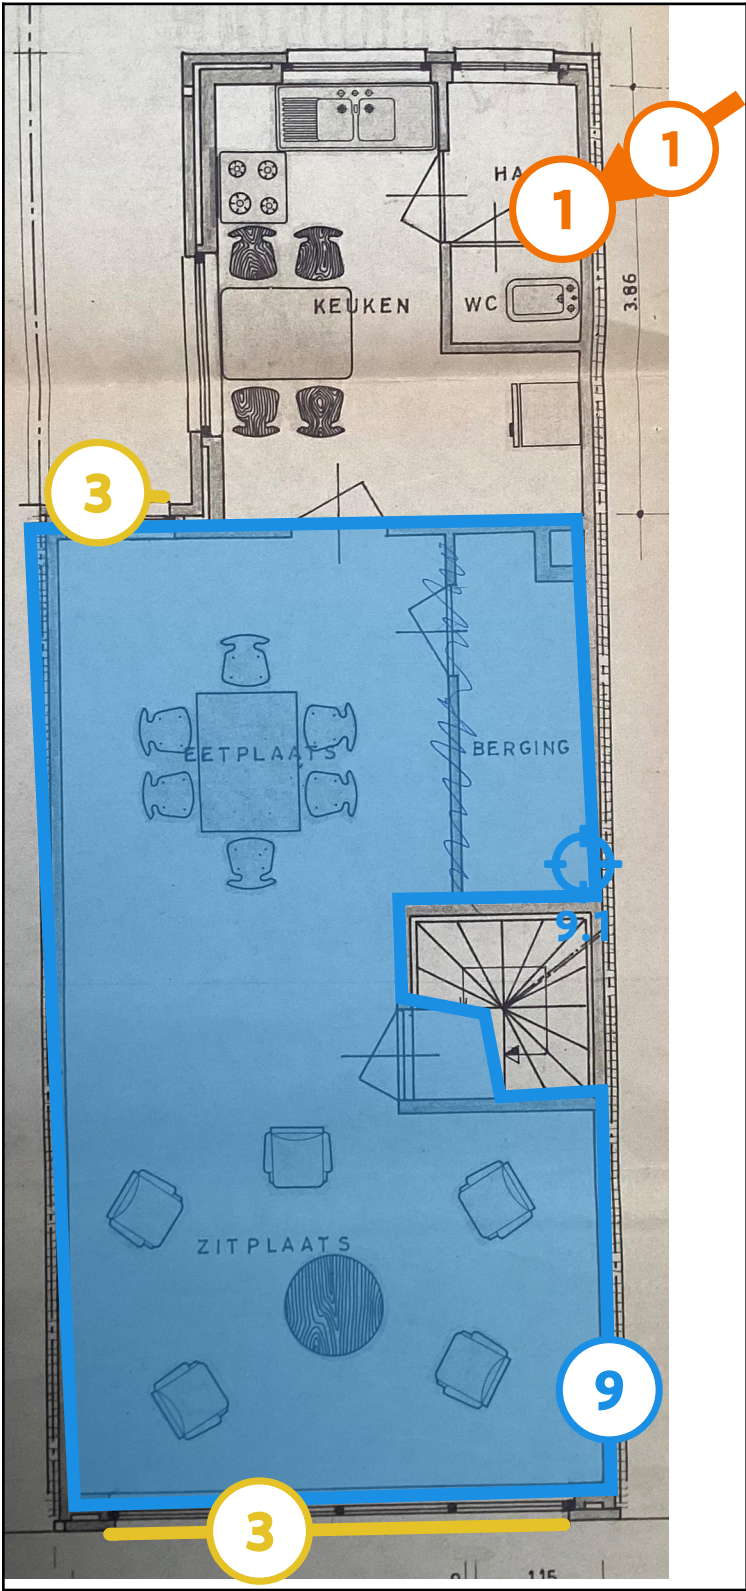
Plan 1.4: 1 ste verdieping

| 1. Rookgaskanaal | Asbestmateriaal | Verwijderen |
| 3. Mastiek tussen ramen en muur | Asbestmateriaal | Zorgvuldig beheren |

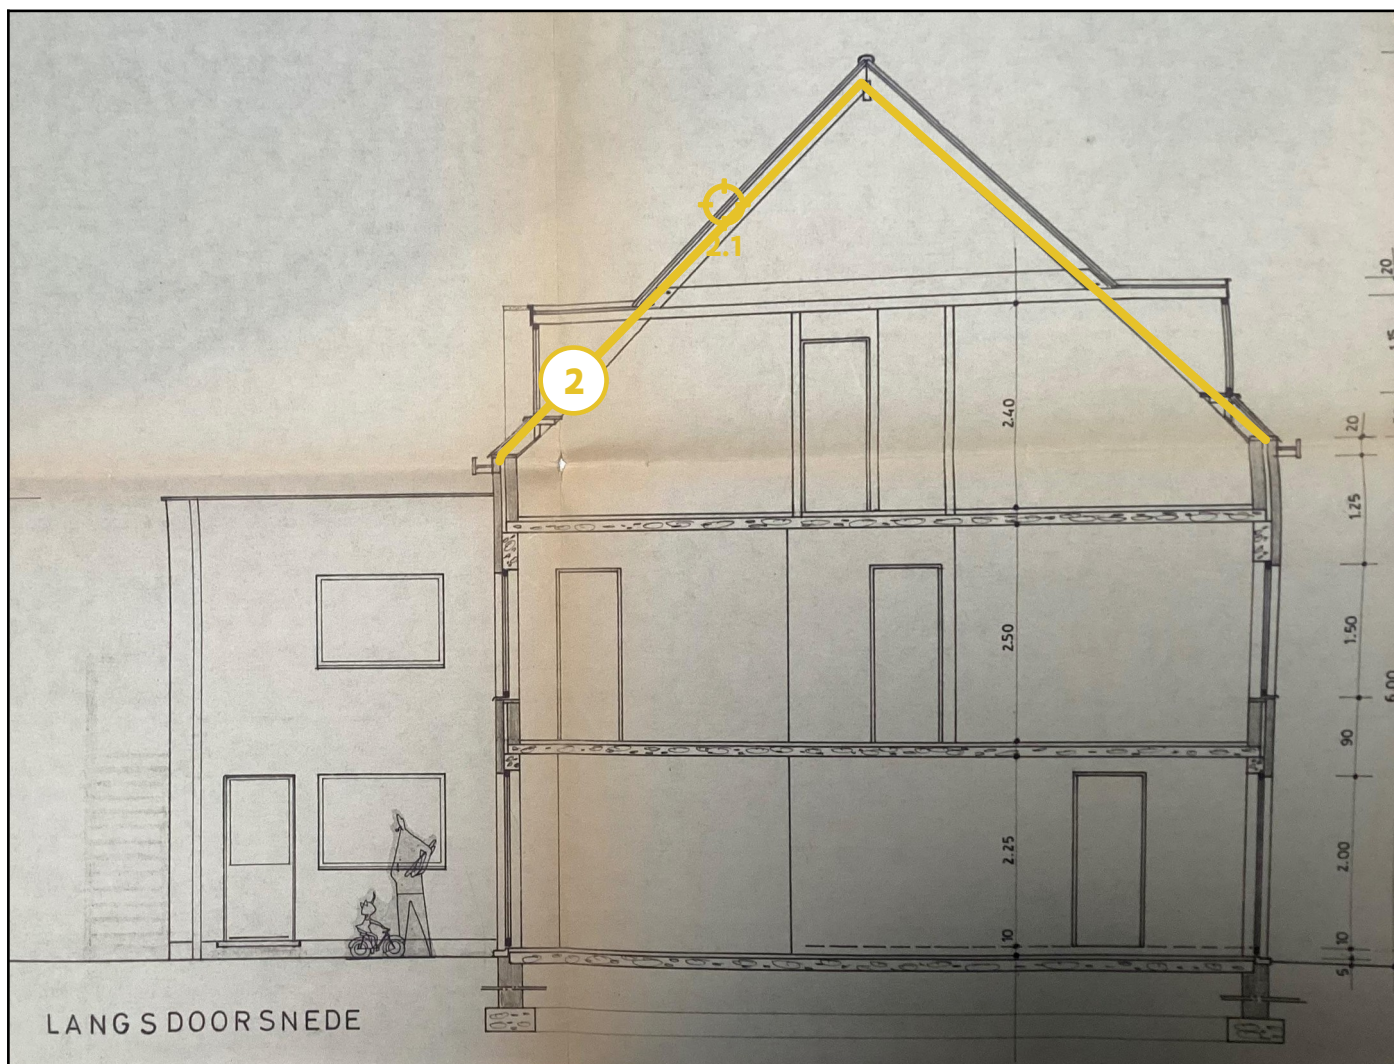
## Plan 1.7: Doorsnede

| Beschrijving | Type | Actie |
|---|---|---|
| 2. Onderdak hoofdgebouw | Asbestmateriaal | Zorgvuldig beheren |
| 2.1 Code: 47309/09 | Puntmonster | - |

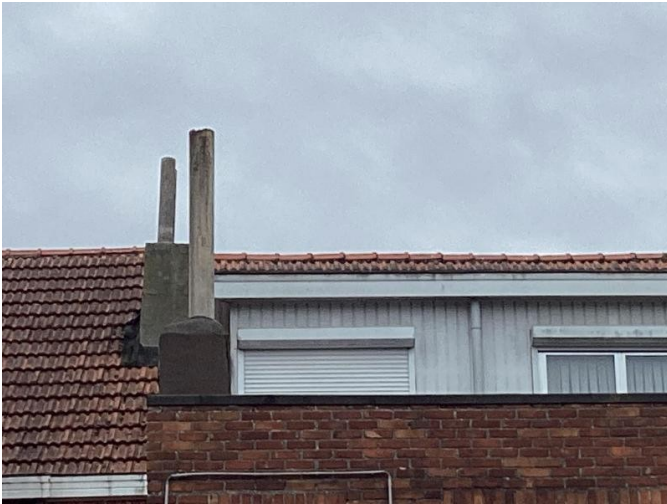
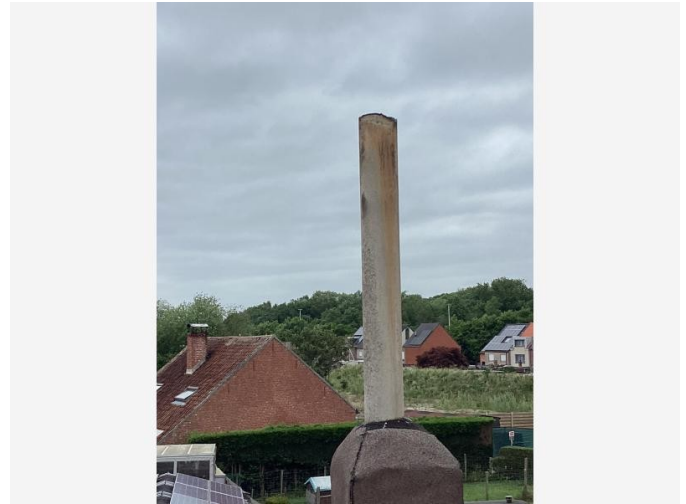
Het asbestmateriaal valt onder de mijlpaal van 2034.

| Eindbeoordeling materiaalrisico | Verhoogd materiaalrisico en/of verhoogde kans op vezelvrijgave |

| Asbestsoort (vezeltype) | Crocidoliet aanwezig |
| Toestand van het materiaal | Matig beschadigd, matig verweerd |

| Beschrijving | Rookgaskanaal |

Verwijderen

- Zorg voor een veilig beheer. Vermijd het beschadigen van het asbestmateriaal. Controleer de toestand jaarlijks op wijzigingen.
- Zorg voor een veilig beheer en verwijder dit asbestmateriaal wanneer het bij werken eenvoudig bereikbaar wordt. Controleer de toestand jaarlijks op wijzigingen.

- Eenvoudige handelingen: mag via doe-het-zelf of door werknemer(s) met opleidingsattest eenvoudige handelingen  
Wij adviseren om dit te laten verwijderen door een aannemer.  
De toepassing voor en tijdens het verwijderen steeds goed bevochtigen en/of fixeren.  
Het afval op een correcte manier afvoeren en verpakken.  
Draag steeds een ffp3 mondkmasker of een halfgelaatsmasker met P 3 filter.  
Draag een wegwerpoverall , Tyvek Cat III type 5.6.

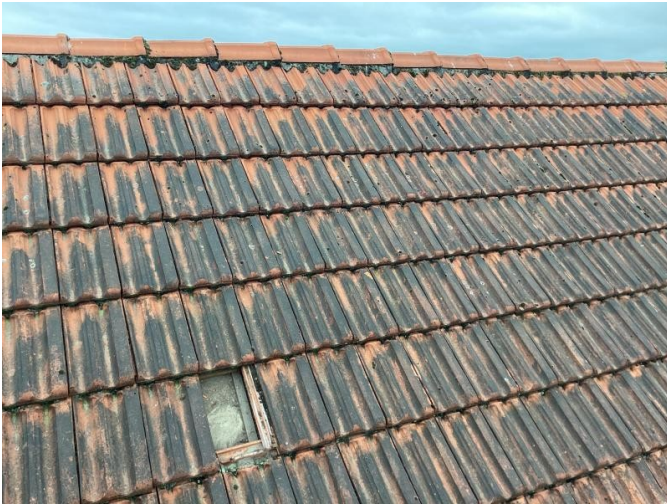
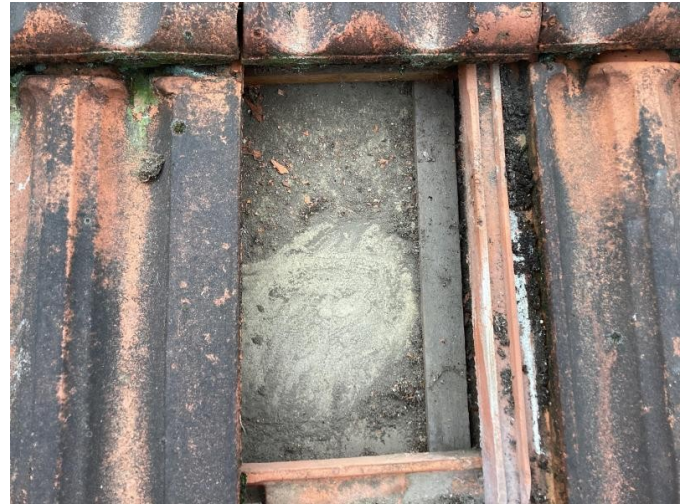
Het asbestmateriaal valt onder de mijlpaal van 2040.

| Eindbeoordeling materiaalarisico | Laag materiaalarisico en/of verlaagde kans op vezelvrijgave |

| Asbestsoort (vezeltype) | Alleen chrysotiel |
| Toestand van het materiaal | Licht beschadigd, licht verweerd. Intact calciumsilicaatmateriaal of categorie III 'gebondenheid' |

| # | Type | Referentie | Resultaat |
|---|---|---|---|
| 2.1 | Puntmonster | 47309/09 | Chrysotiel |

| Beschrijving | Onderdak hoofdgebouw |

Zorgvuldig beheren

- Zorg voor een veilig beheer. Vermijd het beschadigen van het asbestmateriaal. Controleer de toestand jaarlijks op wijzigingen.
- Zorg voor een veilig beheer en verwijder dit asbestmateriaal wanneer het bij werken eenvoudig bereikbaar wordt. Controleer de toestand jaarlijks op wijzigingen.

- Eenvoudige handelingen: mag via doe-het-zelf of door werknemer(s) met opleidingsattest eenvoudige handelingen  
Wij adviseren om dit te laten verwijderen door een aannemer.

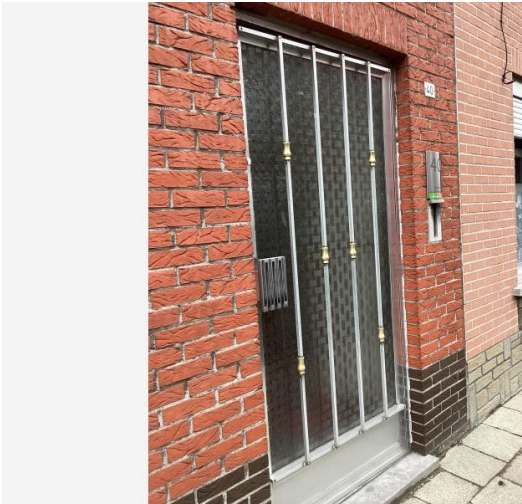
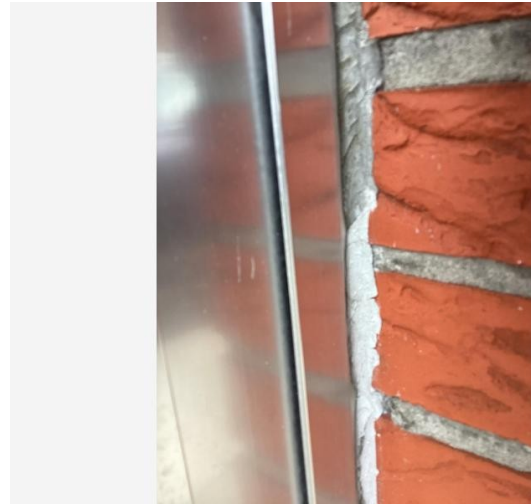
Het asbestmateriaal valt onder de mijlpaal van 2040.

| Eindbeoordeling materiaalrisico | Laag materiaalrisico en/of verlaagde kans op vezelvrijgave |

| Asbestsoort (vezeltype) | Alleen chrysotiel |
| Toestand van het materiaal | Licht beschadigd, licht verweerd. Intact calciumsilicaatmateriaal of categorie III 'gebondenheid' |

| # | Type | Referentie | Resultaat |
|---|---|---|---|
| 3.1 | Puntmonster | 47309/03 | Chrysotiel |

| Beschrijving | Mastiek tussen ramen en muur |

Zorgvuldig beheren

- Zorg voor een veilig beheer. Vermijd het beschadigen van het asbestmateriaal. Controleer de toestand jaarlijks op wijzigingen.

- Eenvoudige handelingen: mag via doe-het-zelf of door werknemer(s) met opleidingsattest eenvoudige handelingen  
Wij adviseren om dit te laten verwijderen door een aannemer.

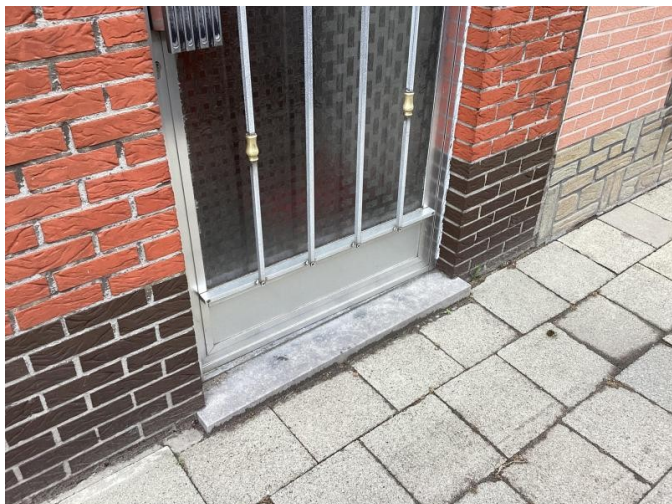
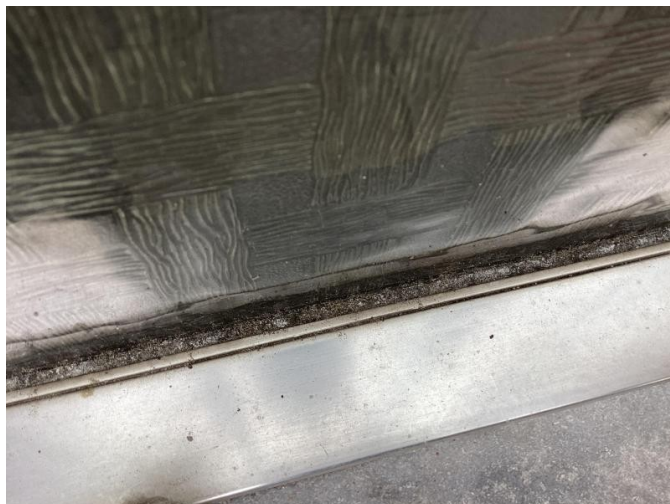
Het asbestmateriaal valt onder de mijlpaal van 2040.

| Eindbeoordeling materiaalisico | Laag materiaalisico en/of verlaagde kans op vezelvrijgave |

| Asbestsoort (vezeltype) | Alleen chrysotiel |
| Toestand van het materiaal | Licht beschadigd, licht verweerd. Intact calciumsilicaatmateriaal of categorie III 'gebondenheid' |

| # | Type | Referentie | Resultaat |
|---|---|---|---|
| 4.1 | Puntmonster | 47309/04 | Chrysotiel |

| Beschrijving | Mastiek tussen glas en raam |

Zorgvuldig beheren

- Zorg voor een veilig beheer. Vermijd het beschadigen van het asbestmateriaal. Controleer de toestand jaarlijks op wijzigingen.

- Eenvoudige handelingen: mag via doe-het-zelf of door werknemer(s) met opleidingsattest eenvoudige handelingen  
Wij adviseren om dit te laten verwijderen door een aannemer.

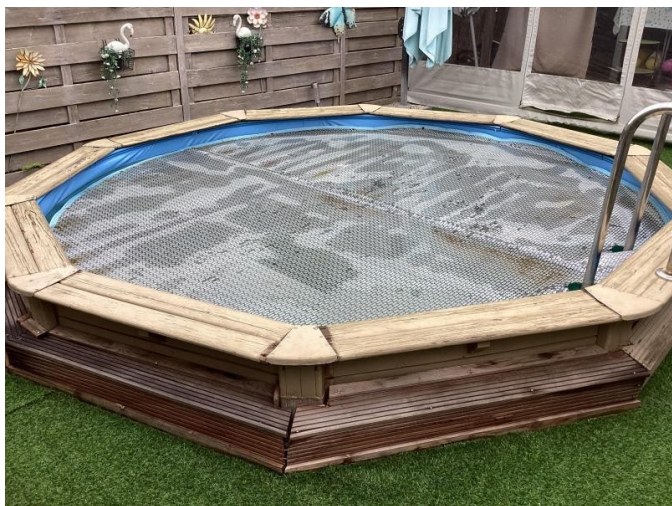
## Fiche 5: Zwembad

Geen asbestverdachte materialen waargenomen.

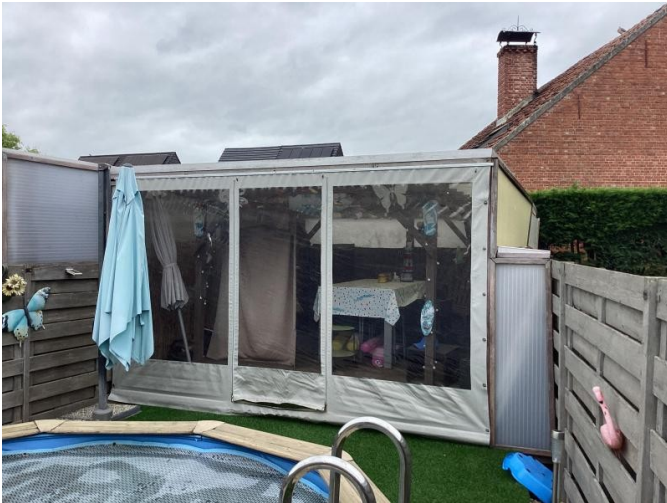
Geen asbestverdachte materialen waargenomen.

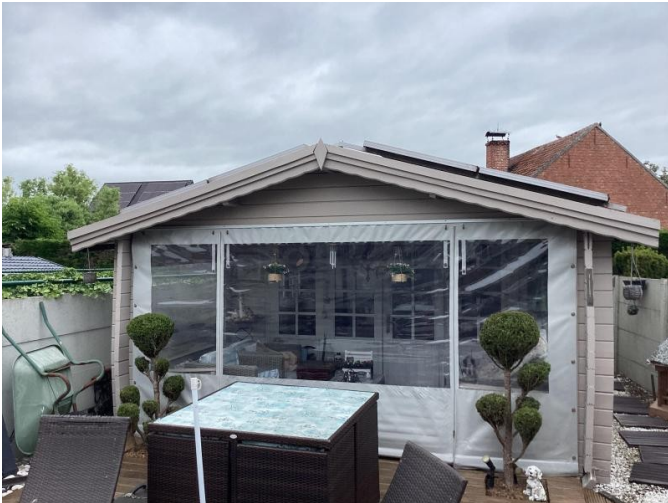
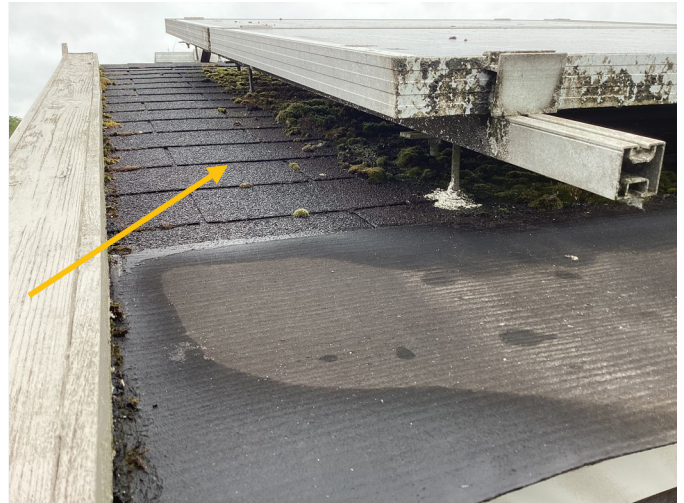
## Fiche 7: Shingles op tuinhuis

Geen asbest

| # | Type | Referentie | Resultaat |
|---|---|---|---|
| 7.1 | Puntmonster | 47309/06 | Geen asbest |

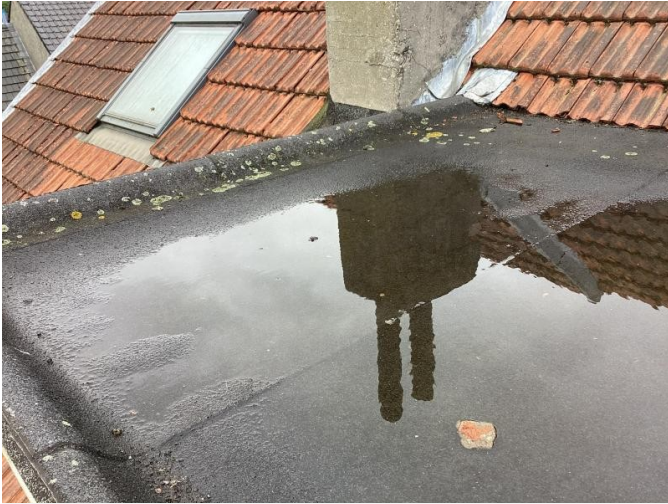
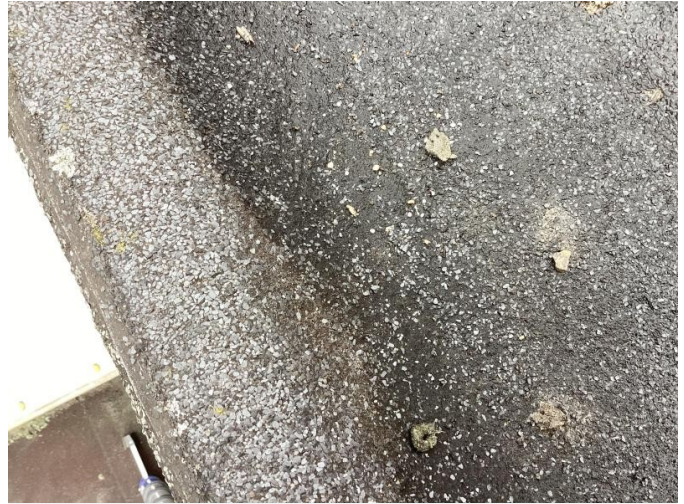
## Fiche 8: Plat dak boven de dakkapellen en in de dakgoot

Geen asbest
