# Asbestinventarisatetest

Weduwenrij 21, 3018 Leuven

Attestnummer : **20260303-000205.000**

**Asbestveilig** (maar mogelijk niet asbestvrij)

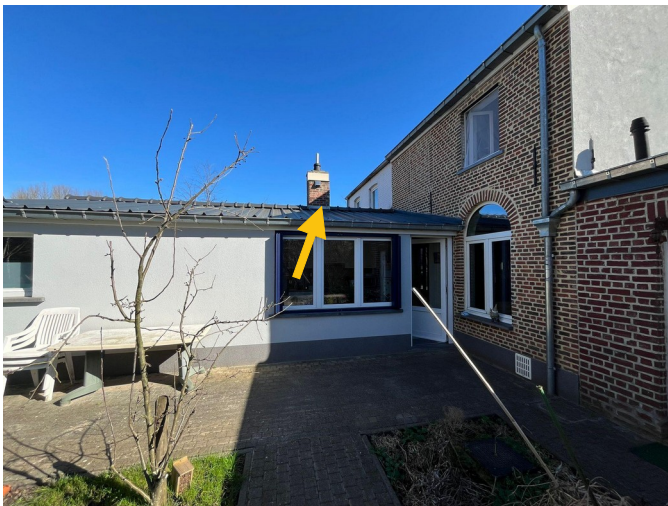
### Tijdelijke beperking

**Reden:** Het te onderzoeken materiaal situeert zich hoger dan 3,50 m te rekenen vanaf een veilige ondergrond

**Uitleg van de asbestdeskundige:** De binnenkant van de schouw(en) kon(den) niet visueel worden nagekeken. De toegang van de schouw kan alleen vanaf de bovenkant gecontroleerd worden en dit is niet mogelijk binnen de onderzoeksbeperkingen van het inspectieprotocol.

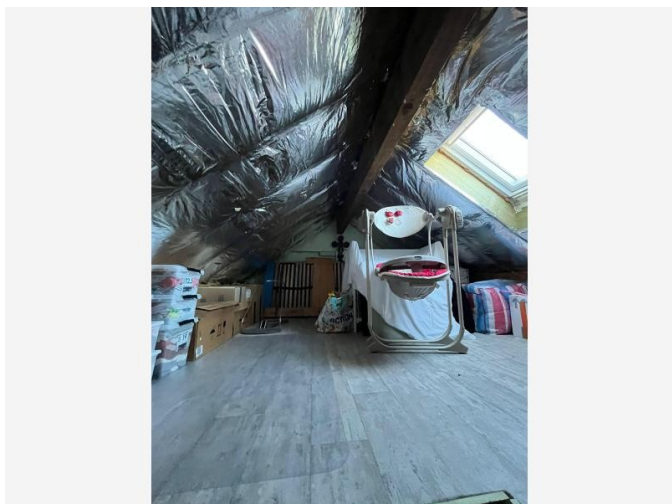
### Tijdelijke beperking

**Reden:** Niet waarneembaar

**Uitleg van de asbestdeskundige:** Deze verplicht te beschrijven ruimtes of materialen zijn niet-waarneembaar waardoor er geen adviesfiche voor kan opgesteld worden.

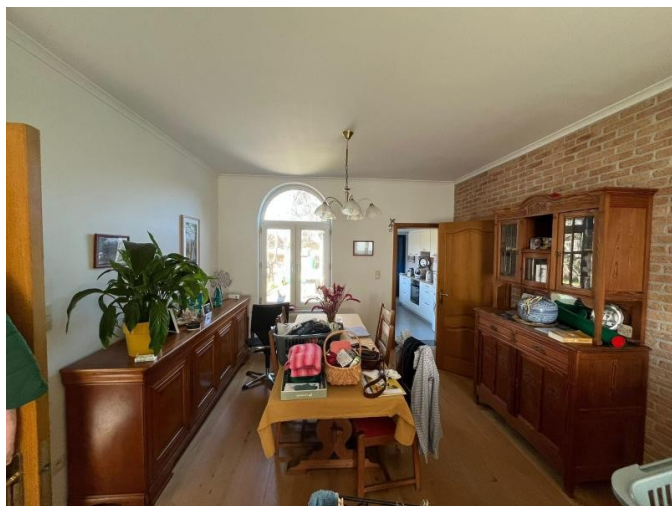
### Informatie over een materiaal dat de asbestdeskundige niet kan waarnemen of vaststellen

Dit asbestattest werd opgemaakt na een volledige rondgang ter plaatse van het inspectiegebied. Conform het inspectieprotocol werden de, op het moment van de controle, waarneembare asbestverdachte materialen en/of ruimtes opgenomen in dit asbestattest. De overige materialen waren niet waarneembaar, niet verdacht of werden beschreven in een beperkings- of adviesfiche.

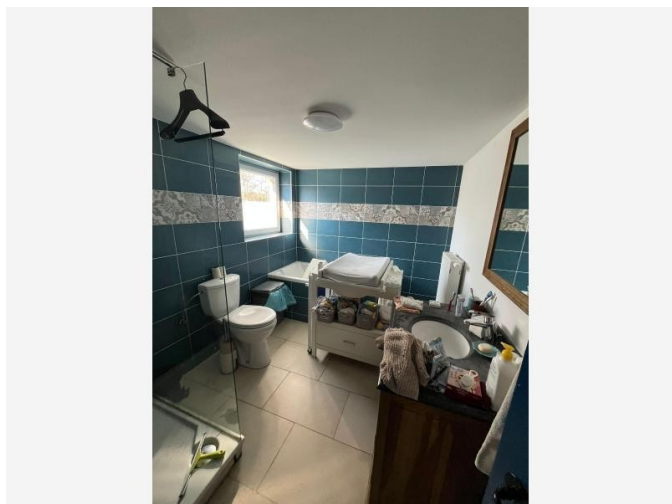
### Informatie over een materiaal dat de asbestdeskundige niet kan waarnemen of vaststellen

De gebruikte tegellijm van plinten, wand- en/of vloertegels kan asbest bevatten, het betreft een niet-destructief onderzoek, daardoor kon deze niet visueel vastgesteld, beoordeeld en bemonsterd worden.

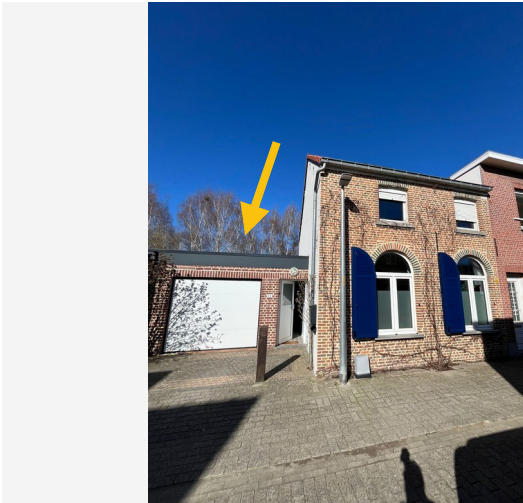
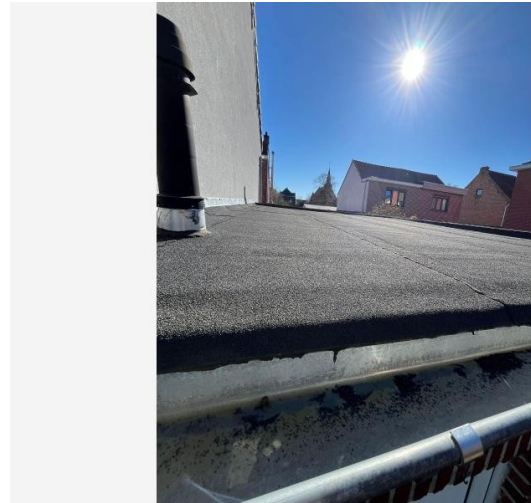
## Fiche 5: Roofing op dak

Geen asbest

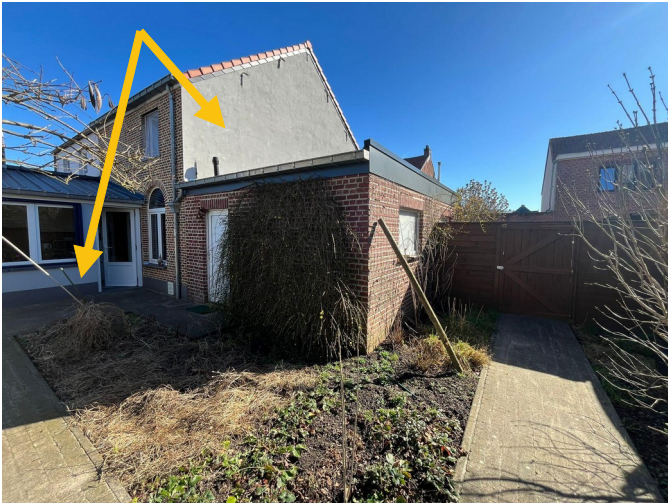
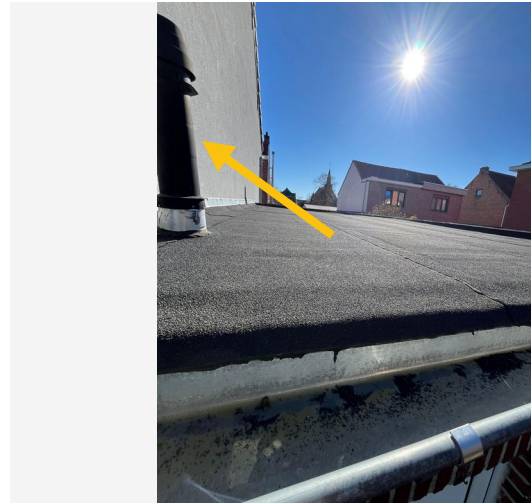
## Fiche 6: Crepi woning (gipsbasis)

Geen asbest

| Opmerking | <p>Het betreft een schatting van de hoeveelheid.</p> <p>voor de achterbouw is er een factuur die dateert uit 2022 (niet asbestverdacht).</p> <p>voor de zijgevel is op streetview te zien dat deze crepi na 2013 is gezet geweest (niet asbestverdacht)</p> |

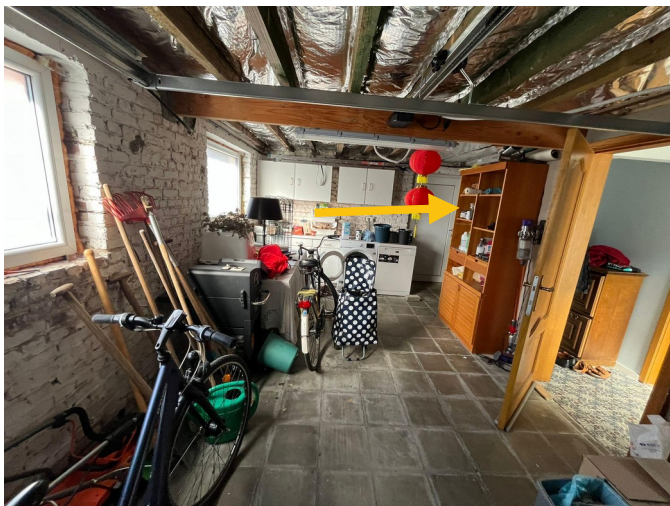
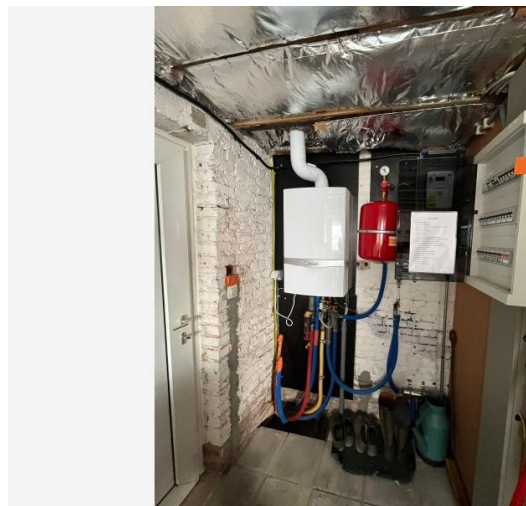
## Fiche 9: Materialen aan de stookketel

| Beschrijving | Notitie | Terug te vinden op plannen |
|---|---|---|
| Fiche 9: Materialen aan de stookketel | Er werden geen verdachte toepassingen aan de stookketel vastgesteld. | - |

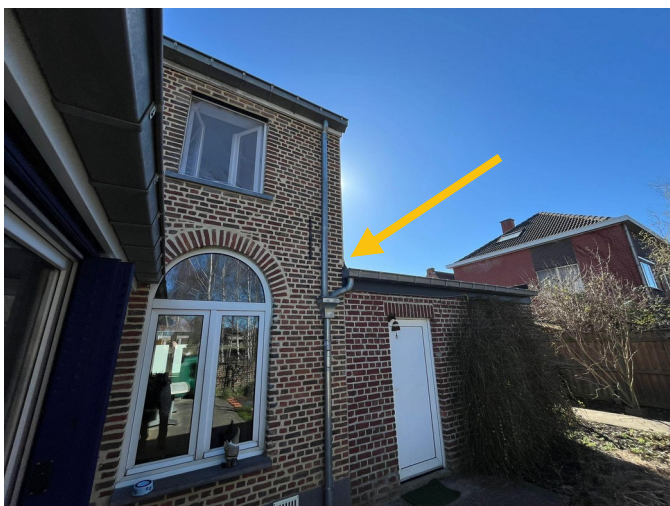
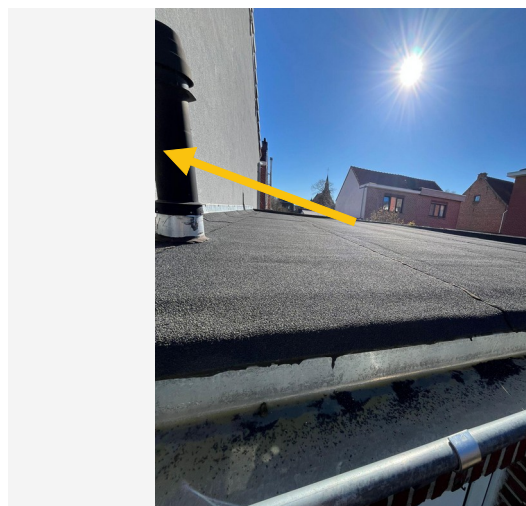
## Fiche 10: Rookgaskanalen niet verdacht

| Beschrijving | Notitie | Terug te vinden op plannen |
|---|---|---|
| Fiche 10: Rookgaskanalen niet verdacht | De gebruikte rookgaskanalen zijn niet asbestverdacht. | - |

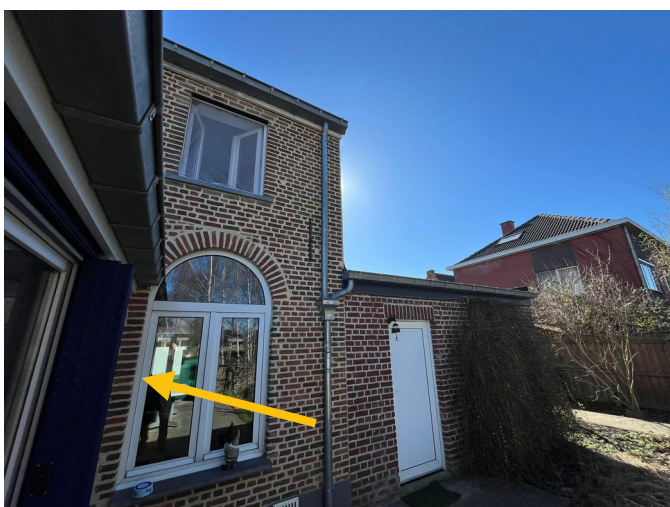
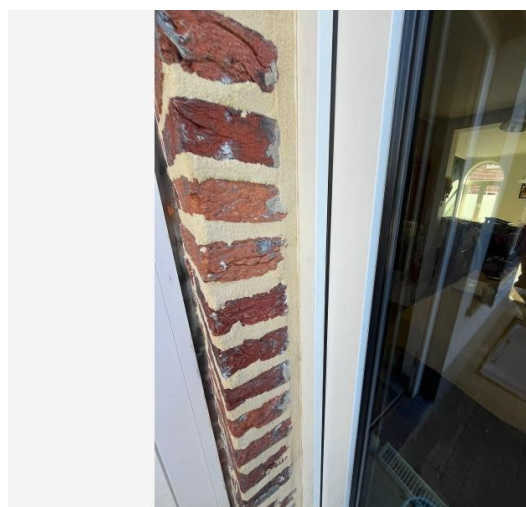
## Fiche 11: Siliconen aan ramen en/of deuren

| Beschrijving | Notitie | Terug te vinden op plannen |
|---|---|---|
| Fiche 11: Siliconen aan ramen en/of deuren | alle ramen en/of deuren zijn opgespoten met niet verdachte mastiek/kit. | - |

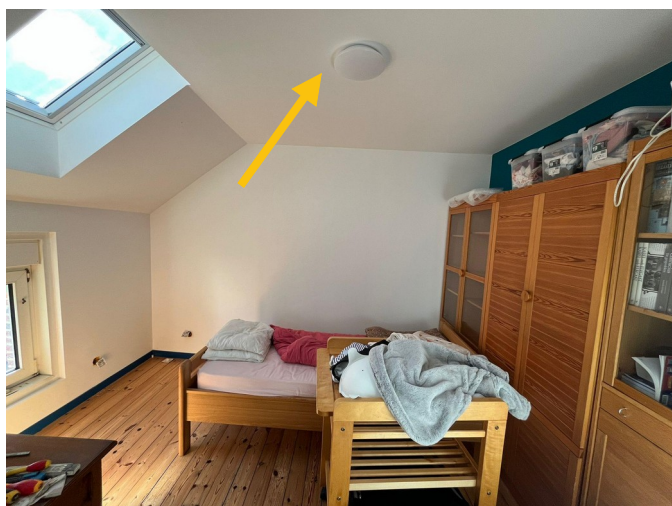
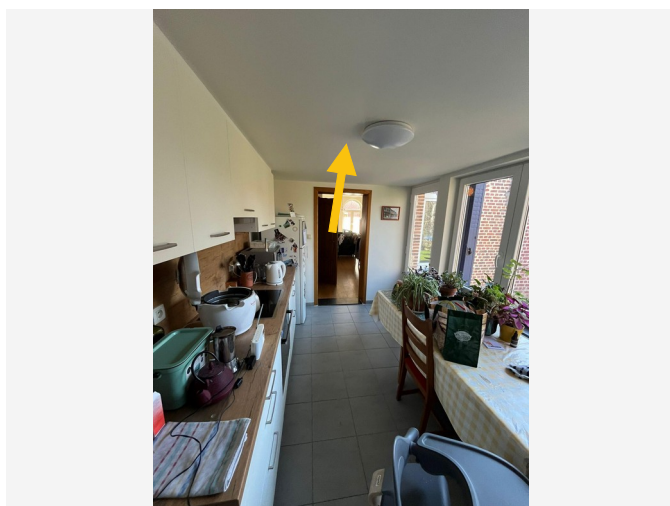
### Fiche 13: Geen pleisterwerk aan plafonds

| Beschrijving | Notitie | Terug te vinden op plannen |
|---|---|---|
| Fiche 13: Geen pleisterwerk aan plafonds | alle plafonds zijn afgewerkt met gyproc | - |
