# Asbestinventarisatattest

Mechelsestraat 106/2, 1840 Londerzeel

Attestnummer : 20260202-000332.000

Uitgegeven op : 02.02.2026

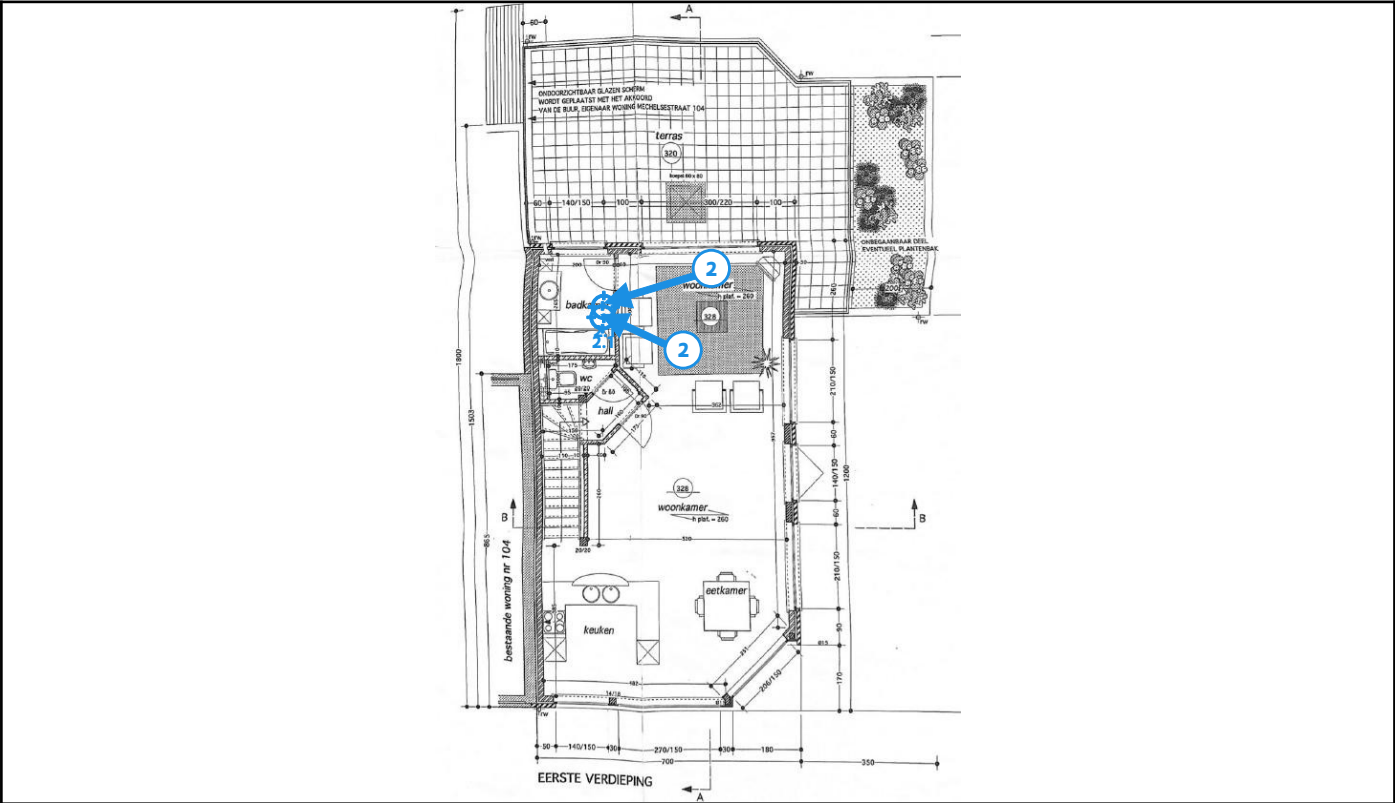
# Plan 1.1: eerste verdieping

| Beschrijving | Type | Actie |
|---|---|---|
| 2. Coating spoelbak | Geen asbest | - |

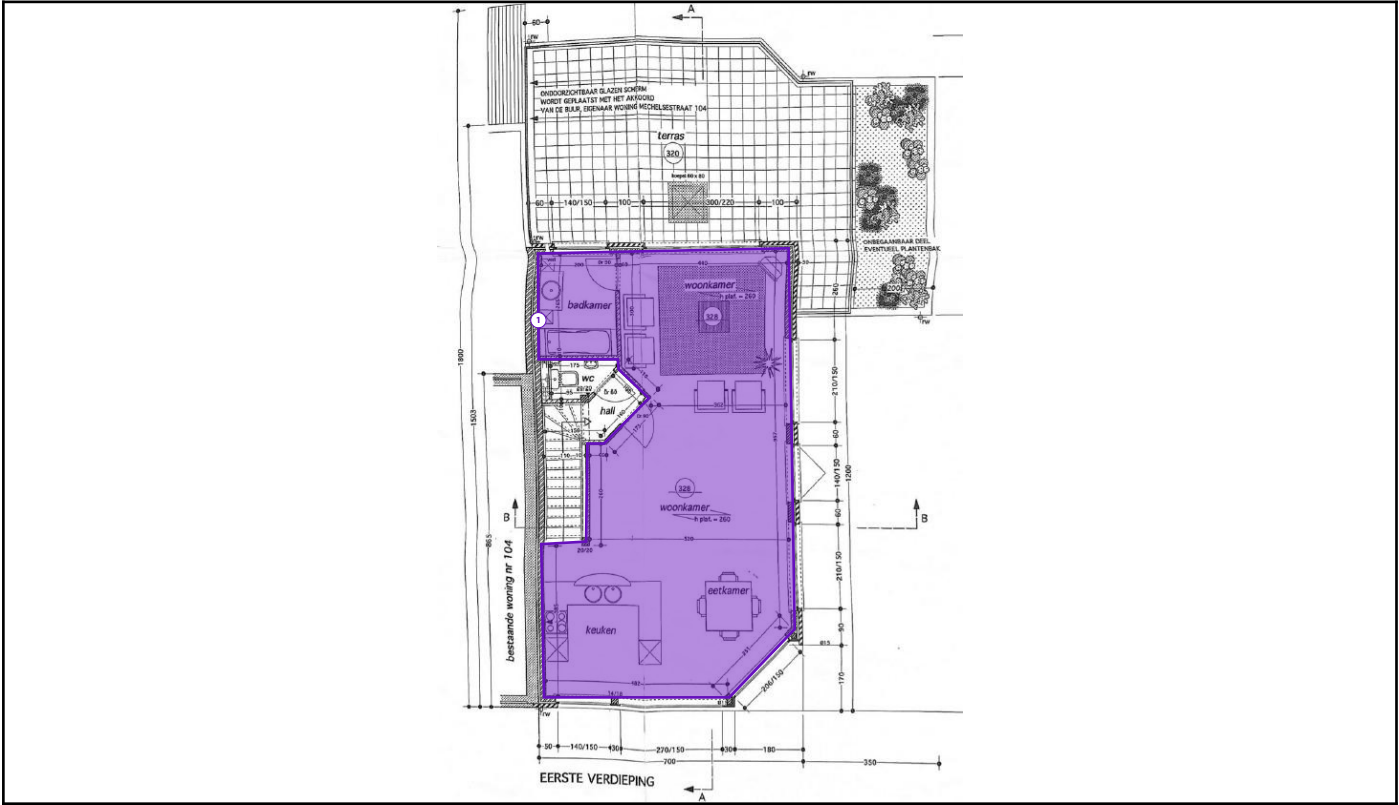
# Plan 1.2: eerste verdieping

| Beschrijving | Type | Actie |
|---|---|---|
| 1. Verlaagd plafond | Advies | - |

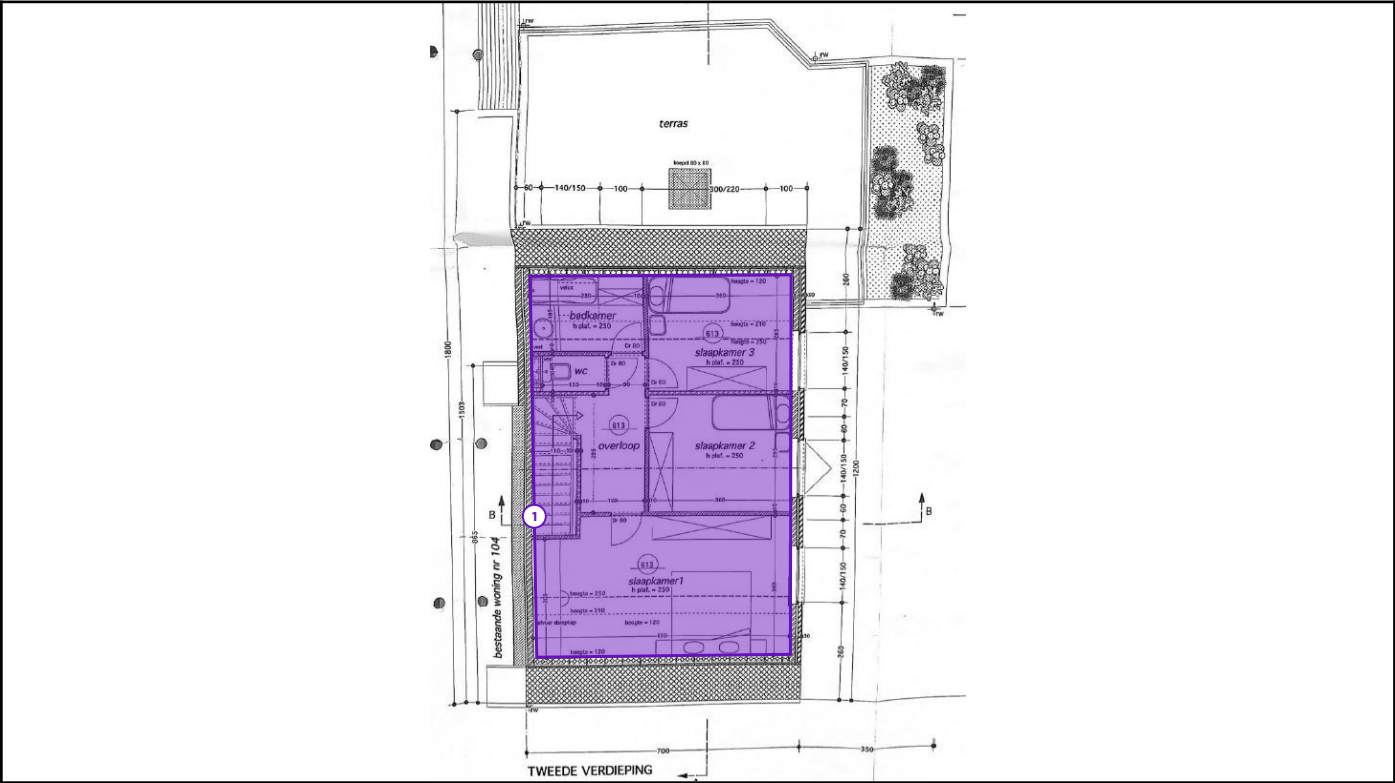
# Plan 1.3: tweede verdieping

| Beschrijving | Type | Actie |
|---|---|---|
| 1. Verlaagd plafond | Advies | - |

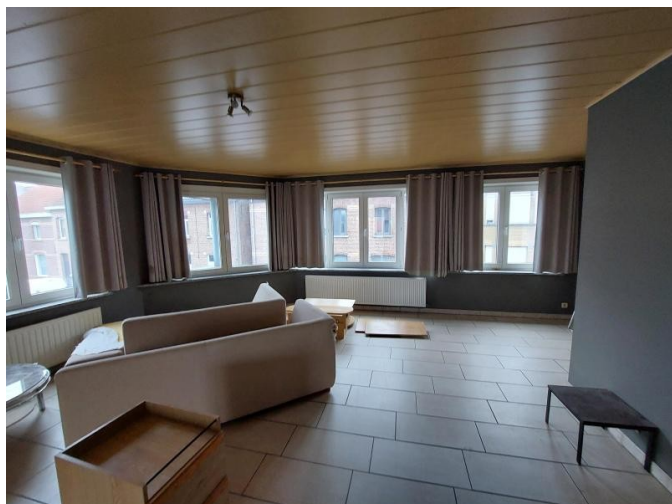
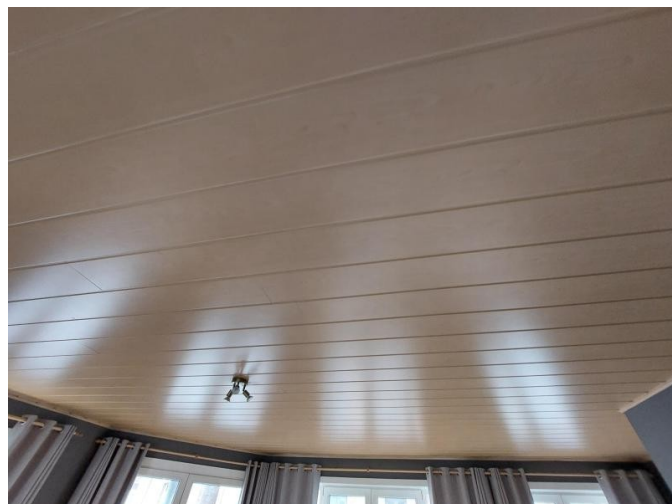
De plafonds werden afgewerkt met niet-asbestverdachte plafondplaten die de inspectie van de bedekte structuur (opbouw, pleisterwerk) verhinderen.

| Basis voor advies | Beoordeling op basis van expertise, zonder een vaststelling door de asbestdeskundige. |

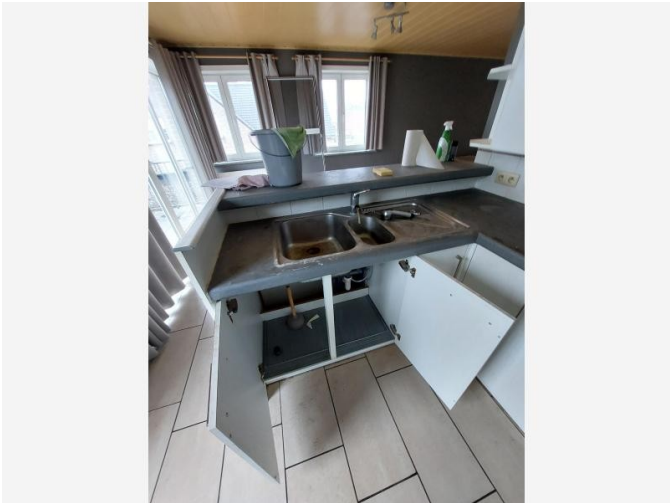
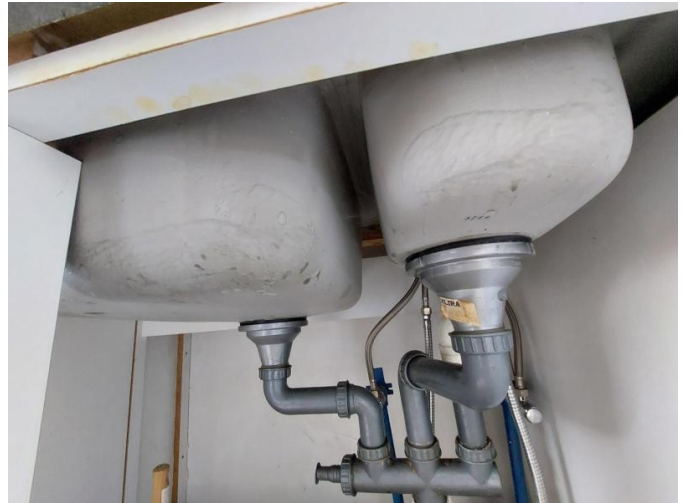
## Fiche 2: Coating spoelbak

Geen asbest

| # | Type | Referentie | Resultaat |
|---|---|---|---|
| 2.1 | Mengmonster | ME6 | Geen asbest |

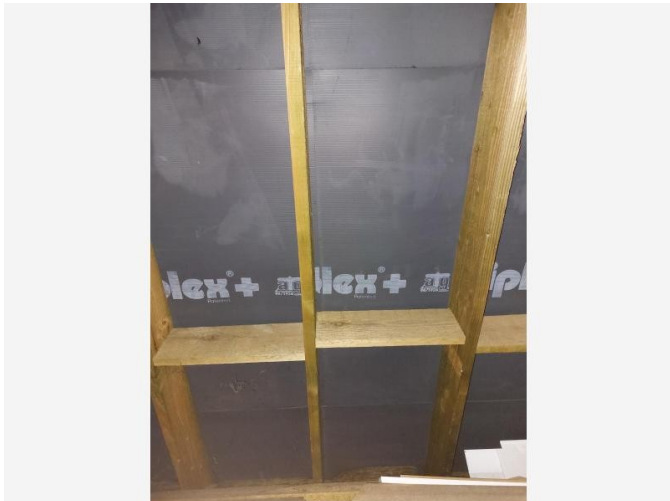
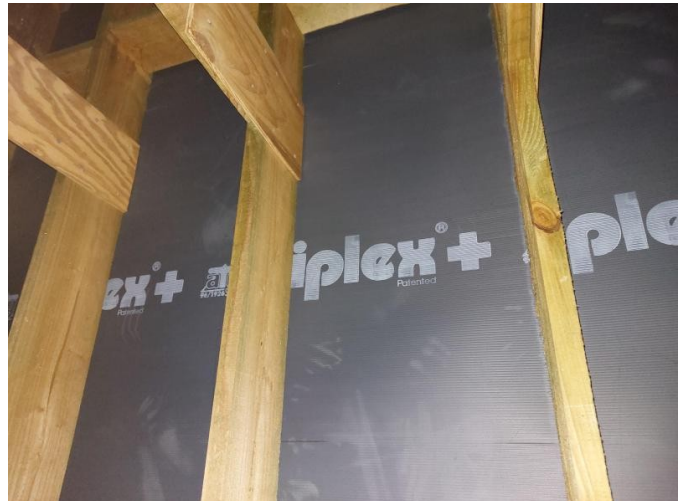
## Fiche 7: Onderdak kunststof

| Beschrijving | Notitie | Terug te vinden op plannen |
|---|---|---|
| Fiche 7: Onderdak kunststof | biplex onderdakplaten (kunststof) | - |

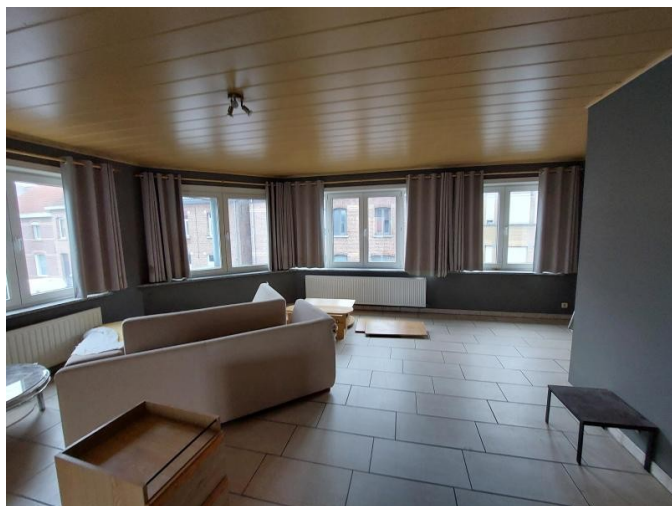
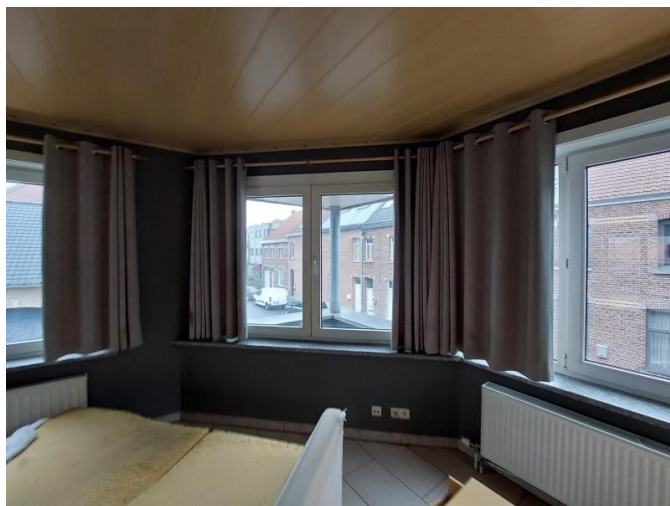
## Fiche 8: afwezigheid pleisterwerk

| Beschrijving | Notitie | Terug te vinden op plannen |
|---|---|---|
| Fiche 8: afwezigheid pleisterwerk | alle wanden werden afgewerkt met gipskartonplaten | - |
