# Asbestinventarisatetest

Mechelsestraat 106, 1840 Londerzeel

Attestnummer : **20260202-000330.000**

Uitgegeven op : **02.02.2026**

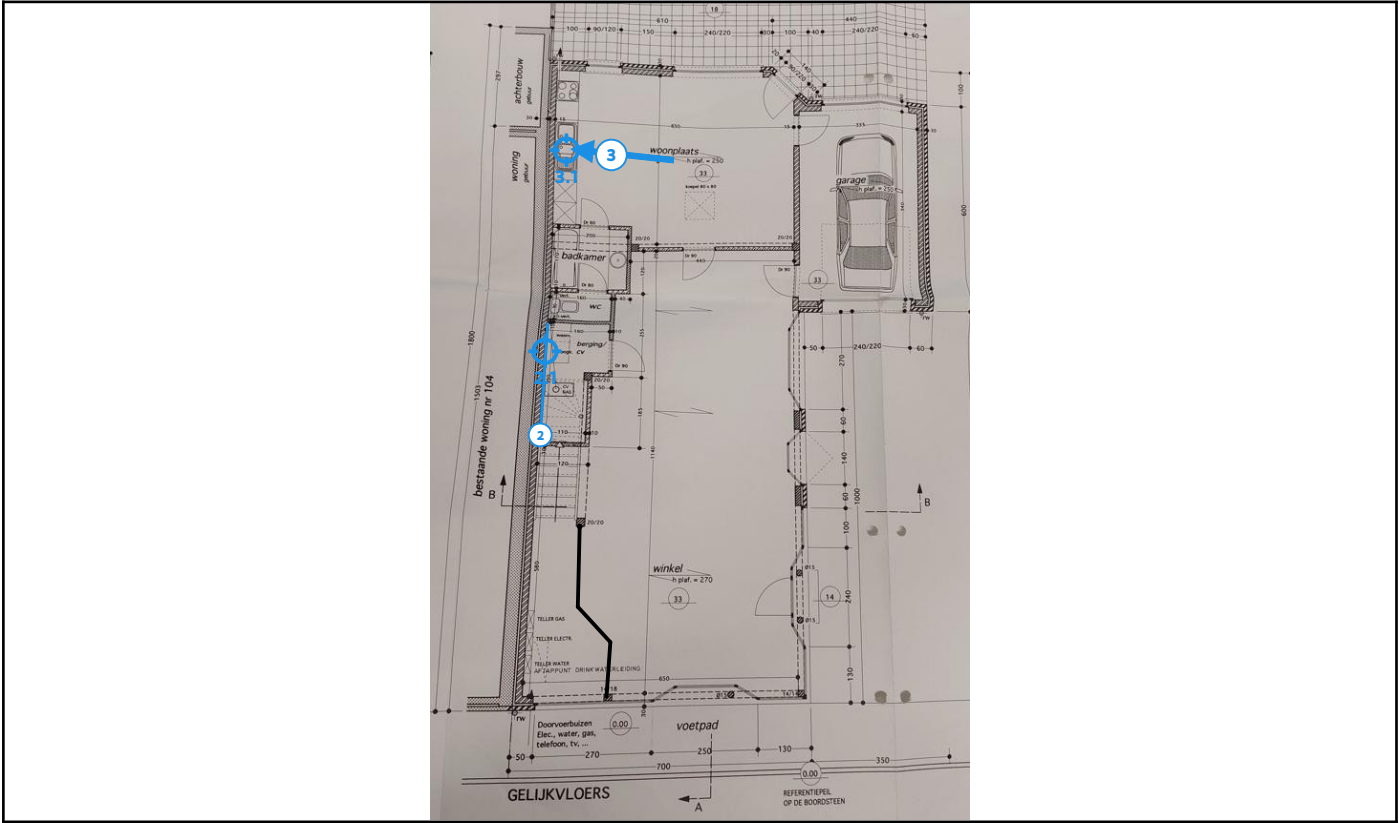
# Plan 1.1: gelijkvloers

| Beschrijving | Type | Actie |
|---|---|---|
| 2. Pleisterwerk wanden | Geen asbest | - |
| 3. Anti-dreun lapje aan spoelbak | Geen asbest | - |

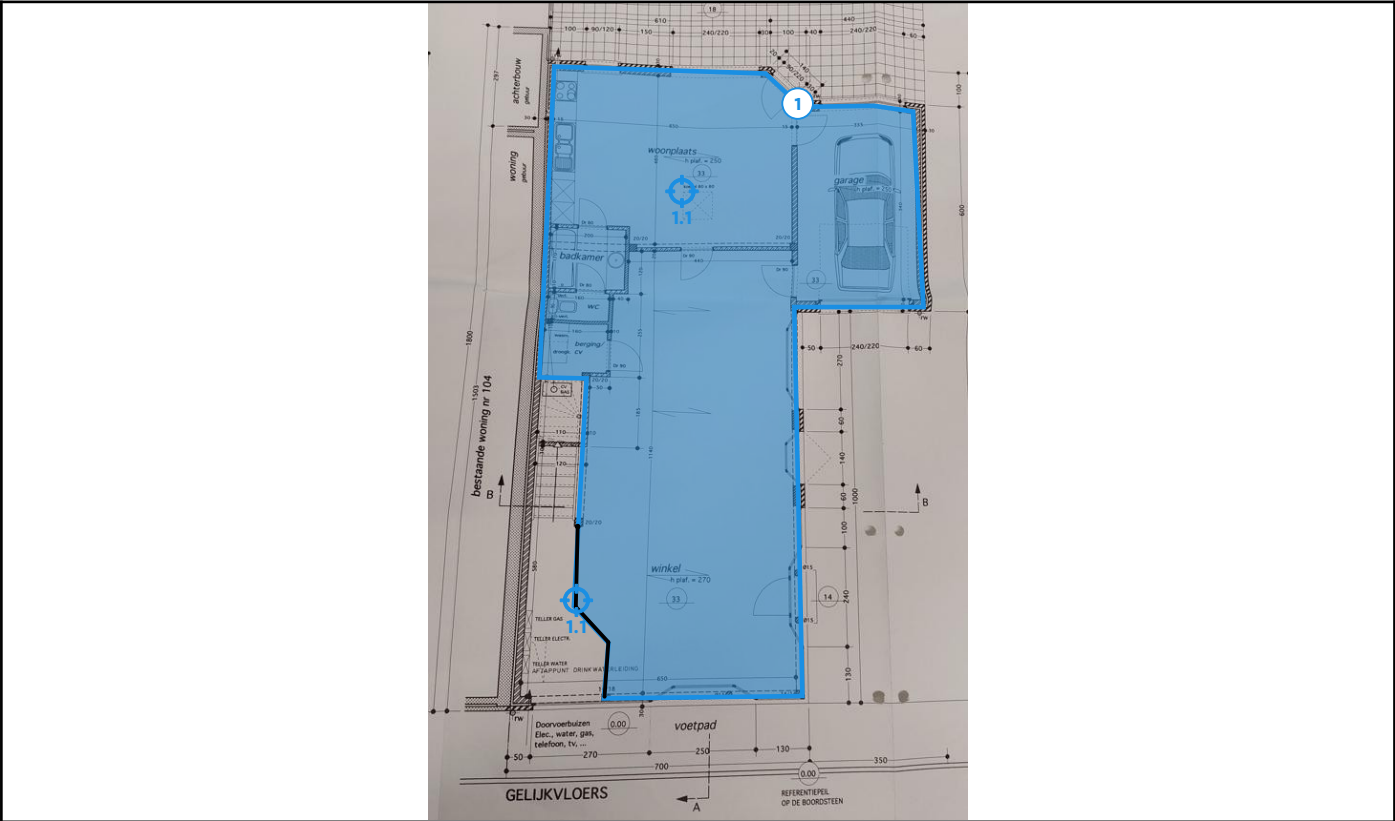
# Plan 1.2: gelijkvloers

| Beschrijving | Type | Actie |
|---|---|---|
| 1. Pleisterwerk plafonds | Geen asbest | - |

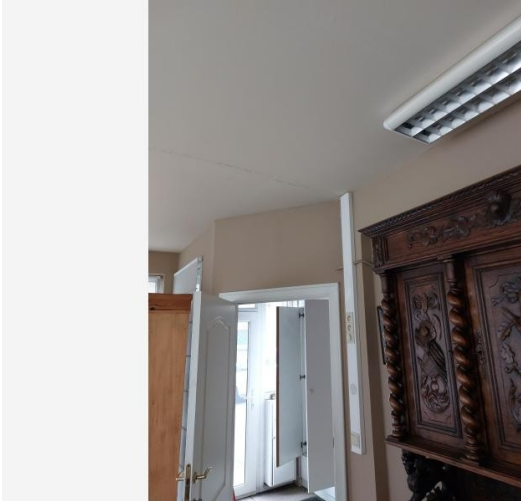
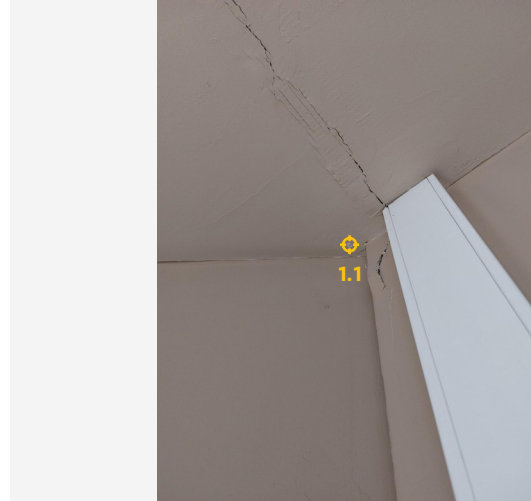
## Fiche 1: Pleisterwerk plafonds

Geen asbest

| # | Type | Referentie | Resultaat |
|---|---|---|---|
| 1.1 | Mengmonster | ME4 | Geen asbest |

| Bindmiddel van materiaal | Gips - kalk |
| Gebondenheid op basis van bindmiddel | Niet-hechtgebonden |

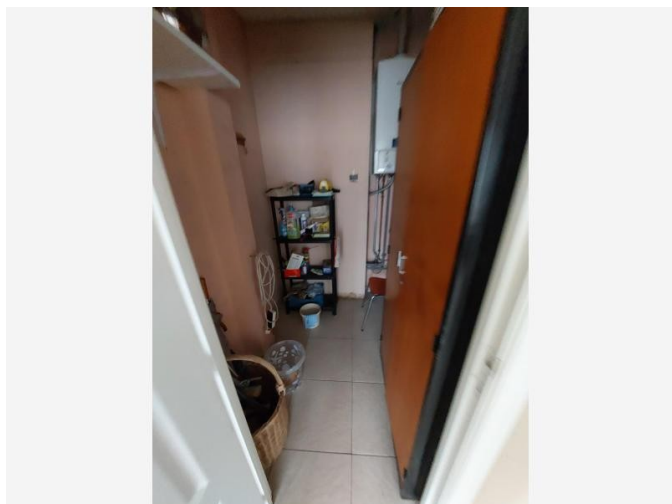
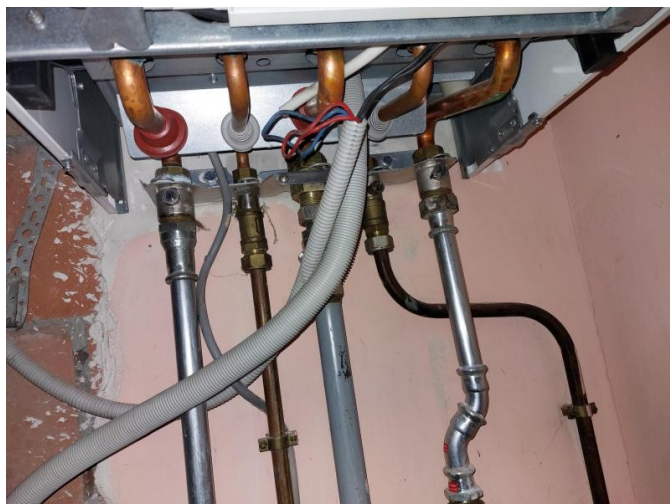
## Fiche 2: Pleisterwerk wanden

Geen asbest

| # | Type | Referentie | Resultaat |
|---|---|---|---|
| 2.1 | Puntmonster | ME3 | Geen asbest |

| Bindmiddel van materiaal | Gips - kalk |
| Opmerking | <p>Waar mogelijk, wordt staalname uitgevoerd conform het inspectieprotocol: in een droge ruimte zoals een slaapkamer, in een natte ruimte zoals een keuken of badkamer, in een traphal en in een stookruimte.</p> <p>Alle wanden behalve in de technische ruimte werden afgewerkt met gipskartonplaten.</p> |

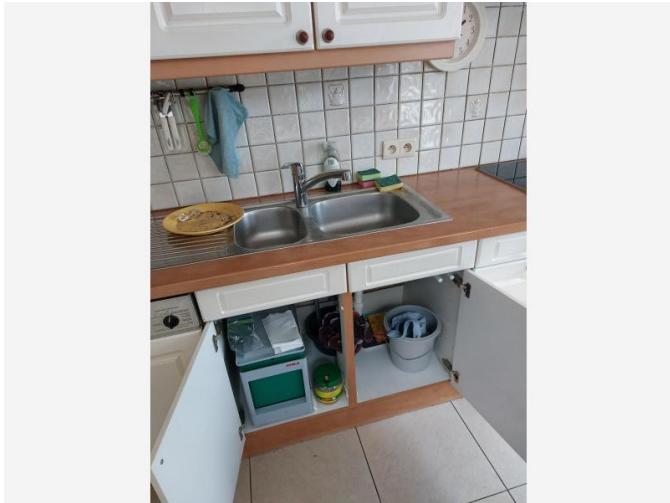
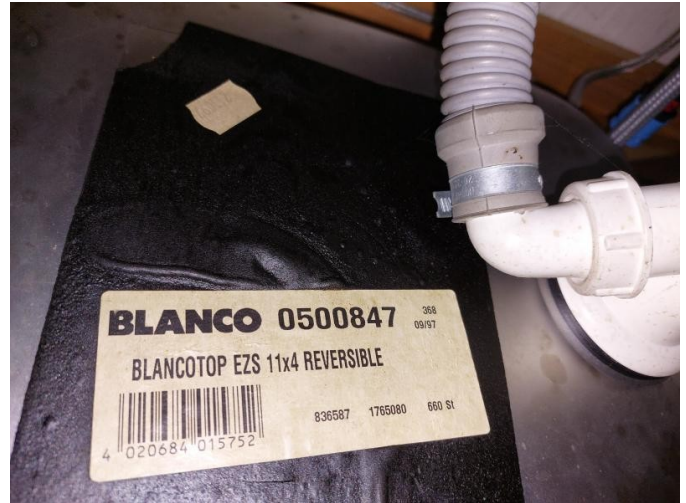
## Fiche 3: Anti-dreun lapje aan spoelbak

Geen asbest

| # | Type | Referentie | Resultaat |
|---|---|---|---|
| 3.1 | Puntmonster | ME5 | Geen asbest |

| Bindmiddel van materiaal | Bitumen (roofing, teer, asfalt) |
