# Asbestinventarisatetest

Kausdelle 28, 3040 Huldenberg

Attestnummer : **20230808-000050.000**

Uitgegeven op : **08.08.2023**

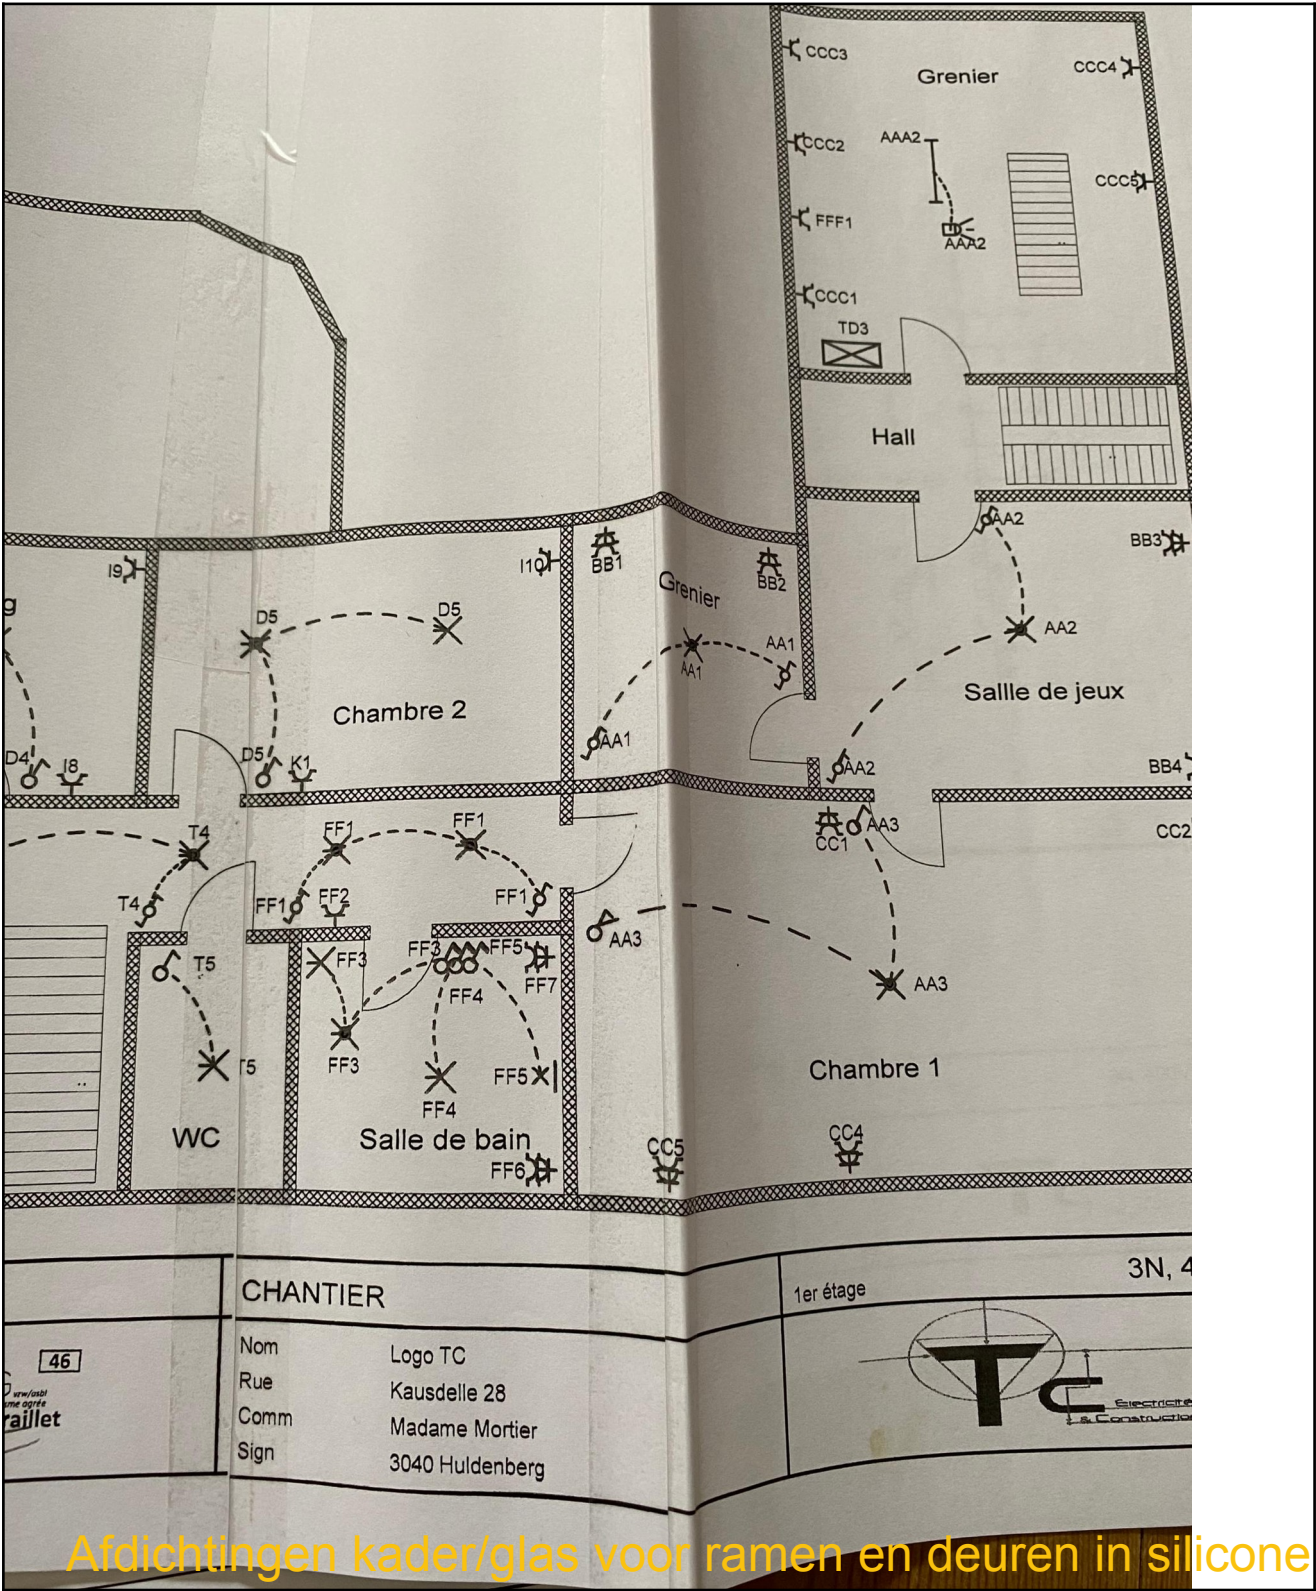
Plan 1.5: VERDIEP 1 - DEEL 2

Afdichtingen kader/glas voor ramen en deuren in silicone

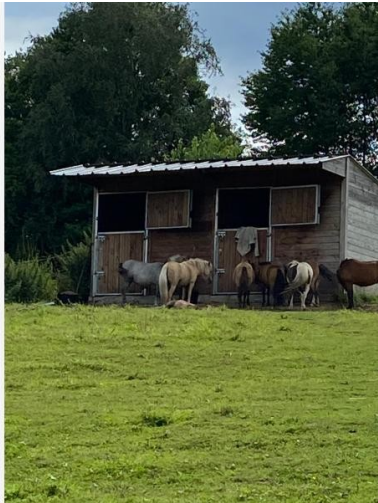
| Fiche 1: Golfplaten op bijgebouwen..... | 31 |

Golfplaten op de bijgebouwen/stallen her en der over heel het terrein zijn niet asbest-verdacht.

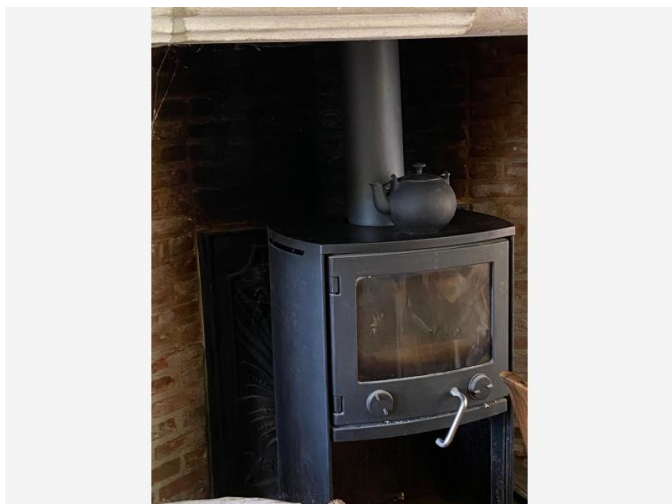
| Fiche 2: Kachelkoord..... | 32 |

Kachelkoord niet asbest-verdacht.

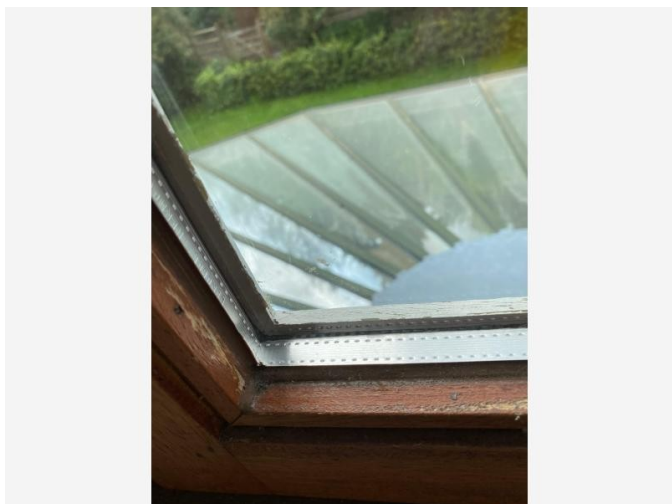
| Fiche 3: Afdichtingen ramen en deuren..... | 33 |

De afdichtingen van ramen en deuren (kader/glas) is in silicone.

Afdichtingen tussen kader en gevel is in meerdere gevallen niet aanwezig.

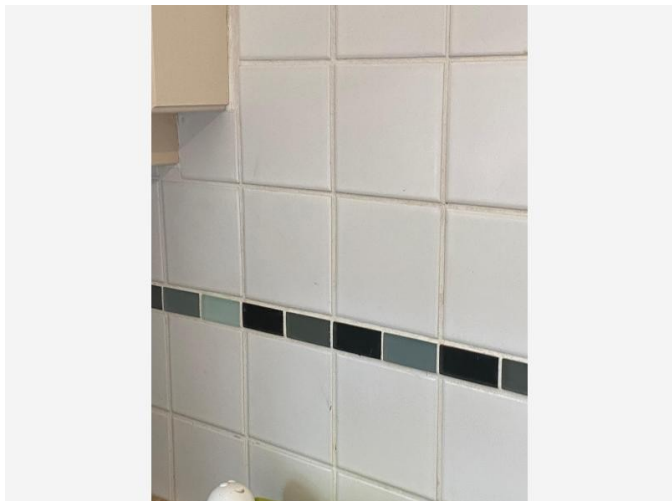
## Fiche 4: Faiencetegellijm in keuken, berging en WC beneden

Faiencetegels in keuken, berging naast keuken, 1 badkamer boven en WC beneden.

In uitzonderlijke gevallen kan de lijm waarmee deze zijn vastgehecht asbesthoudend zijn. Gezien het een niet-destructief onderzoek betreft, werd er geen staal genomen. Bij afbraak van deze tegels, is het aangewezen deze lijmlaag te laten analyseren op de aanwezigheid van asbest.

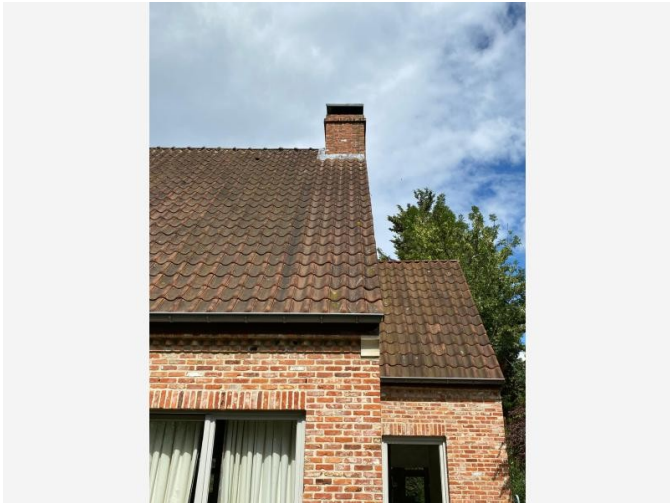
| Fiche 5: Dakbedekking en onderdak..... | 35 |

Het dak bestaat uit dakpannen en is niet asbestverdacht.

Er werd geen onderdak waargenomen. Betreedbare zolder is afgewerkt.

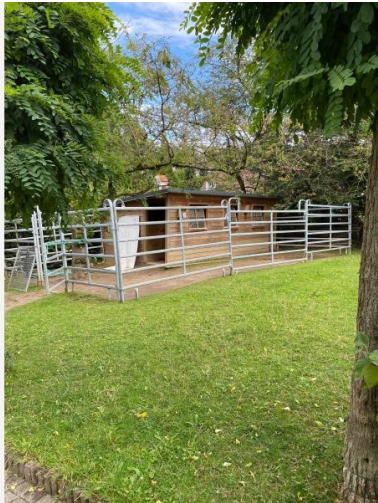
| Fiche 7: Roofing bijgebouwen..... | 37 |

Roofing op bijgebouwen vooraan - parking zijn niet asbestverdacht.

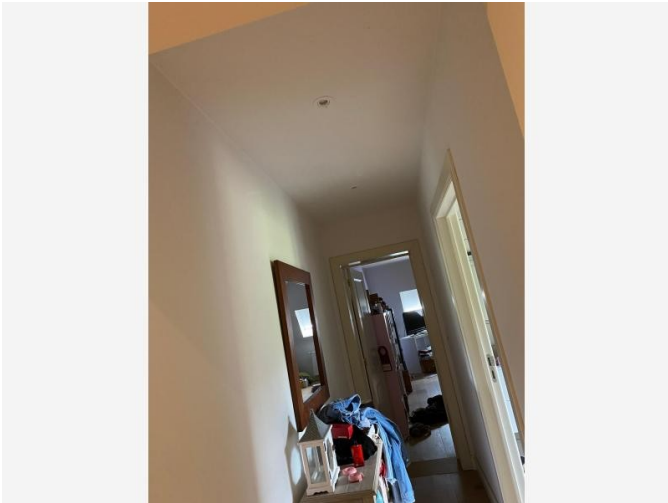
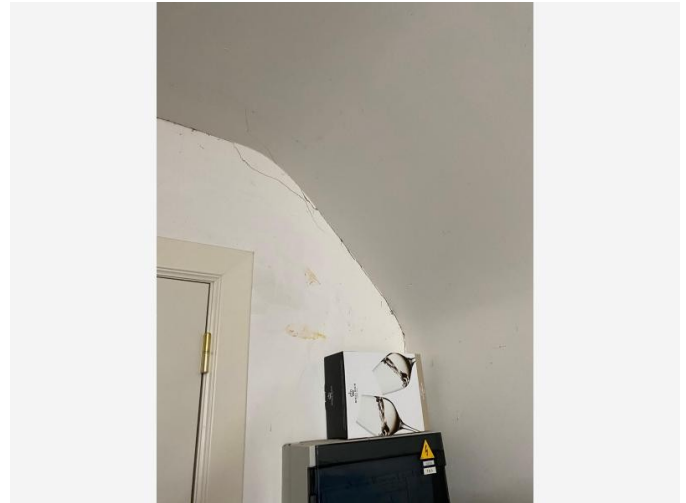
## Fiche 8: Pleisterwerk plafonds

Geen asbest

| Opmerking | Verlaagde plafonds. |

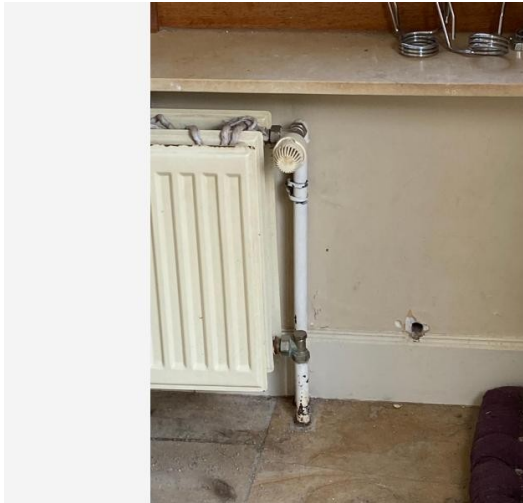
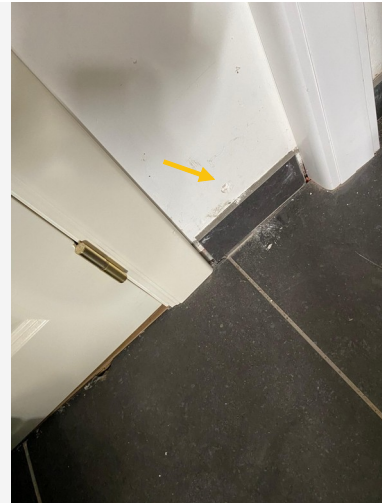
## Fiche 9: Pleisterwerk muren

Geen asbest

| <b>Opmerking</b> | Mengstaal: puntmonsters in bureel links beneden, keuken en berging op verdiep 1 (gebouw rechts) |
