# Asbestinventarisatattest

Z.E.H.A. Heyrbautlaan 50, 1700 Dilbeek

Attestnummer : 20260314-000222.000

Uitgegeven op : 14.03.2026

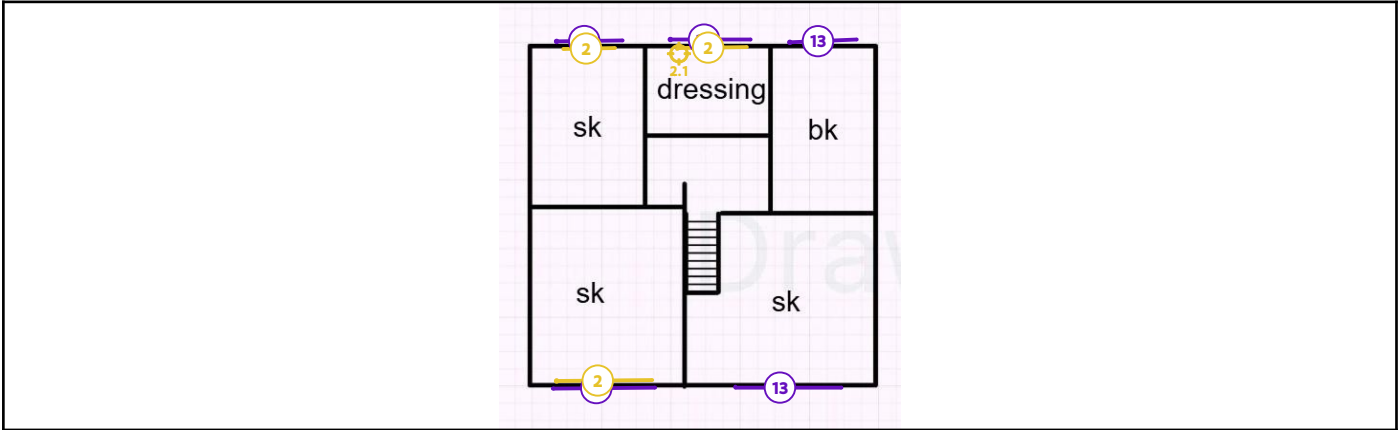
# Plan 1.5: Verdieping

| Beschrijving | Type | Actie |
|---|---|---|
| 2. Venstertablet binnen (massal) | Asbestmateriaal | Zorgvuldig beheren |

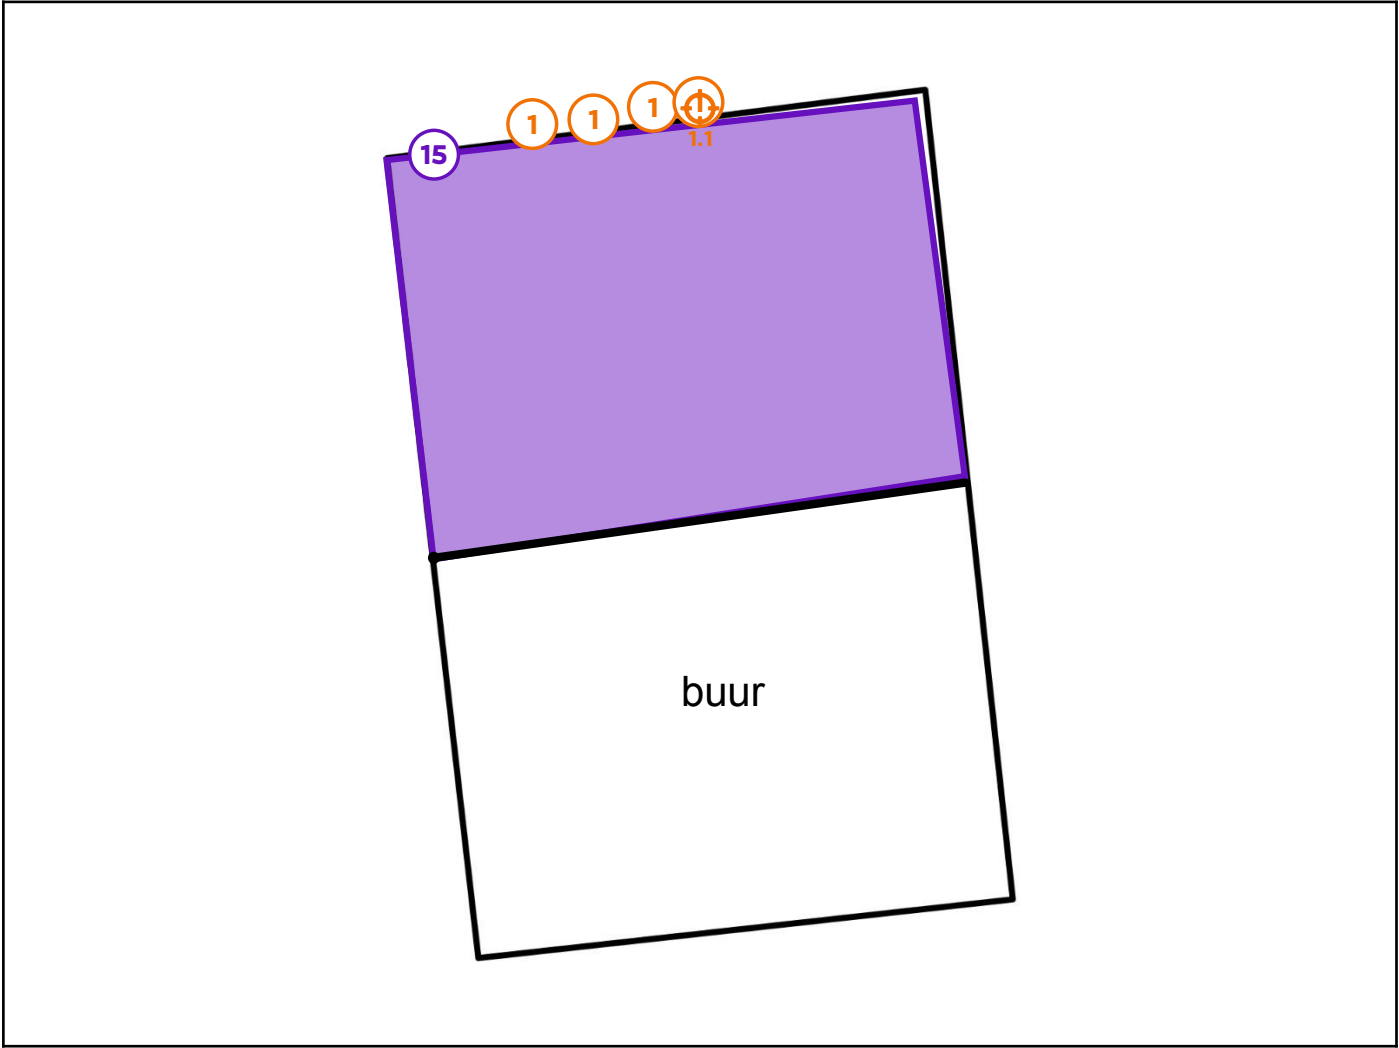
## Plan 2.1: Tuinhuis plan

| Beschrijving | Type | Actie |
|---|---|---|
| 1. Verluchtingsbuizen tuinhuis | Asbestmateriaal | Verwijderen |

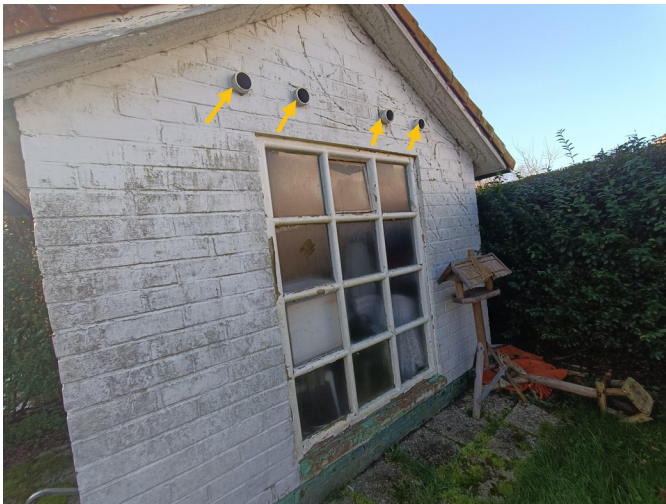
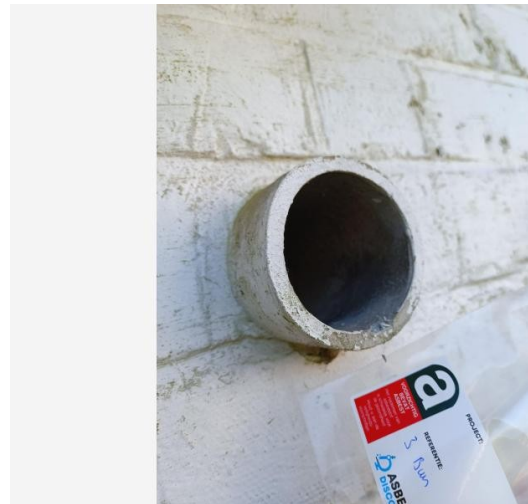
Het asbestmateriaal valt onder de mijlpaal van 2040.

Verwijderen

| Eindbeoordeling materiaalrisico | Verhoogd materiaalrisico en/of verhoogde kans op vezelvrijgave |

| Asbestsoort (vezeltype) | Crocidoliet aanwezig |
| Toestand van het materiaal | Licht beschadigd, licht verweerd. Intacte calciumsilicaatplaat of materiaal met categorie 3-gebondenheid |

| # | Type | Referentie | Resultaat |
|---|---|---|---|
| 1.1 | Puntmonster | 3 | Crocidoliet, Chrysotiel |

| Beschrijving | Verluchtingsbuizen tuinhuis |

- Zorg voor een veilig beheer. Vermijd het beschadigen van het asbestmateriaal. Controleer de toestand jaarlijks op wijzigingen.
- Voer bijkomende staalname(s) uit.

- Eenvoudige handelingen: mag via doe-het-zelf of door werknemer(s) met opleidingsattest eenvoudige handelingen  
Deze toepassing kan door een aannemer die over een opleidingsattest eenvoudige handelingen beschikt of door een particulier (doe-het-zelf), verwijderd worden indien er geen verhoogd risico op vrijgave van asbestvezels (max. concentratie 0,01 vezels/cm<sup>3</sup> - CODEX Art. VI.3-54) ontstaat en de toepassing voorafgaand wordt gefixeerd/bevochtigd; de individuele elementen zonder machinale werktuigen (boormachine, slijpschijf, hogedrukreiniger,...) en zonder breken of gooien een voor een losgemaakt worden; en ten slotte dubbel en luchtdicht verpakt weggevoerd worden naar een erkend afvalpunt (recyclagepark).

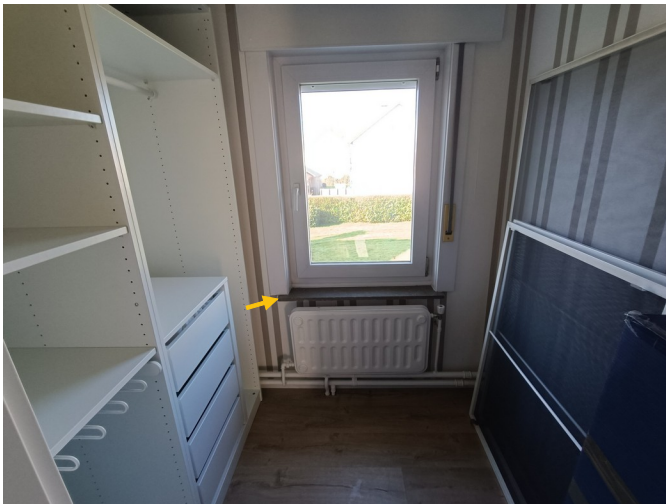
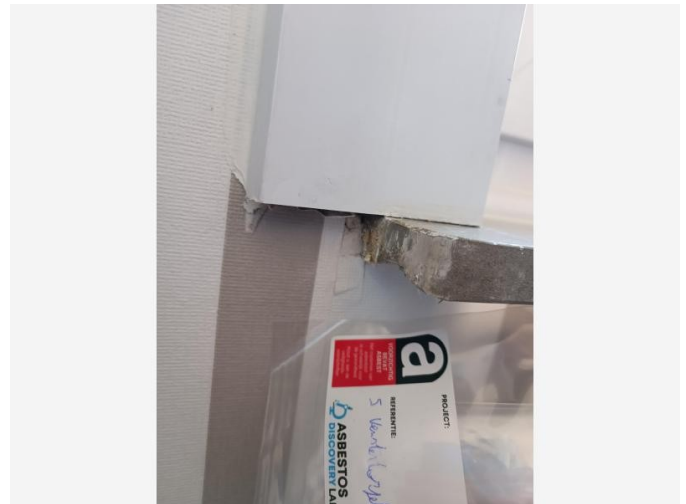
Het asbestmateriaal valt onder de mijlpaal van 2040.

Zorgvuldig beheren

| Eindbeoordeling materiaalrisico | Zeer laag materiaalrisico en/of zeer lage kans op vezelvrijgave |

| Asbestsoort (vezeltype) | Alleen chrysotiel aanwezig |
| Toestand van het materiaal | Onbeschadigd, niet verweerd |

| # | Type | Referentie | Resultaat |
|---|---|---|---|
| 2.1 | Puntmonster | 5 | Chrysotiel |

| Beschrijving | Venstertablet binnen (massal) |

- Zorg voor een veilig beheer. Vermijd het beschadigen van het asbestmateriaal. Controleer de toestand jaarlijks op wijzigingen.
- Voer bijkomende staalname(s) uit.

- Eenvoudige handelingen: mag via doe-het-zelf of door werknemer(s) met opleidingsattest eenvoudige handelingen  
EH via doe-het zelf : De dorpels of tabletten kunnen voorzichtig losgebeiteld worden, zonder de toepassing zelf te breken , extra bevochtigen om stof te voorkomen Standaard dragen van de nodige wegwerp beschermingsmiddelen FFP 3 masker , handschoenen en tyvec CAT III type 5-6 , afwasbaar schoeisel  
Verpakken in dubbel plastic folie , sluit luchtdicht af en afvoeren naar het containerpark als hechtgebonden asbestafval. Voor hechtgebonden toepassingen: Bij verwijdering door doe-het-zelf moet men dit afval dubbel en luchtdicht verpakt aandienen bij het gemeentelijk recyclagepark. Men raadpleegt best op voorhand de voorwaarden van het recyclagepark. Zie ook link Zie <https://ovam.vlaanderen.be/wie-mag-wat-verwijderen>  
<https://ovam.vlaanderen.be/voorzorgsmaatregelen-bij-asbestverwijdering>

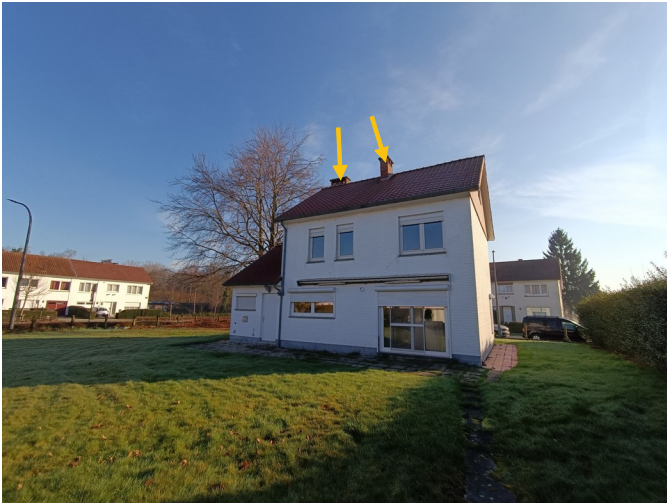
**Reden:** Het te onderzoeken materiaal situeert zich hoger dan 3,50 m te rekenen vanaf een veilige ondergrond

**Uitleg van de asbestdeskundige:** Bij werken (dak of reiniging schouw) kan een stelling geplaatst worden , het is niet duidelijk of er asbestverdachte materialen aanwezig zijn in/rond de schouw.

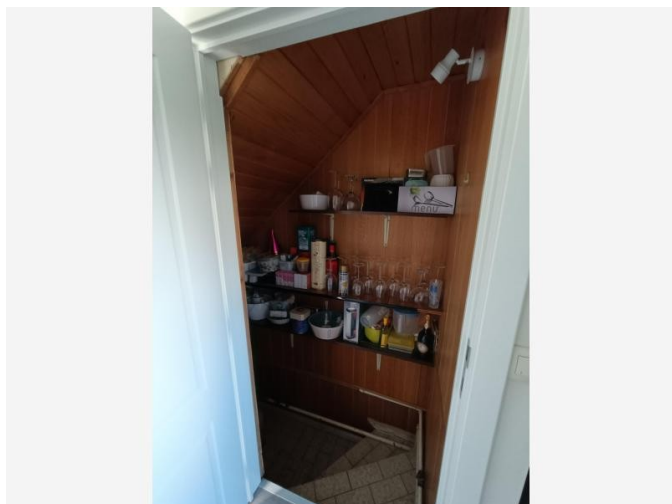
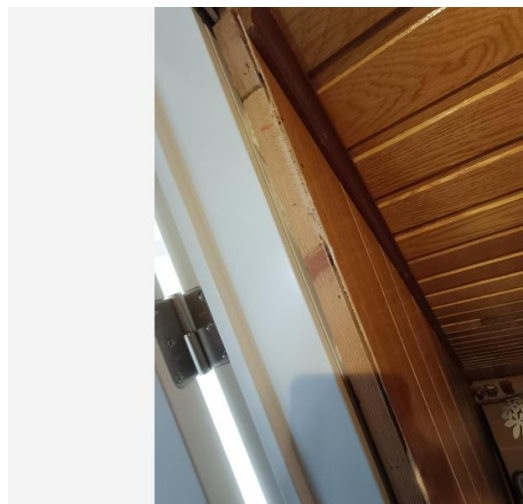
Binnenwanden zijn afgewerkt met valse wanden. Het is niet duidelijk of er pleisterwerk of asbest toepassingen aanwezig zijn achter/op deze valse wanden, het is aangewezen om bijkomend onderzoek uit te voeren bij werken.

Zonder destructieve handeling is het niet mogelijk om na te gaan of er asbesthoudende materialen aanwezig zijn achter de wand afwerking. Als bij sloop of renovatie blijkt dat er achter deze wanden nog pleisterwerk of asbest verdachte toepassingen aanwezig zijn, moet dit bemonsterd worden.

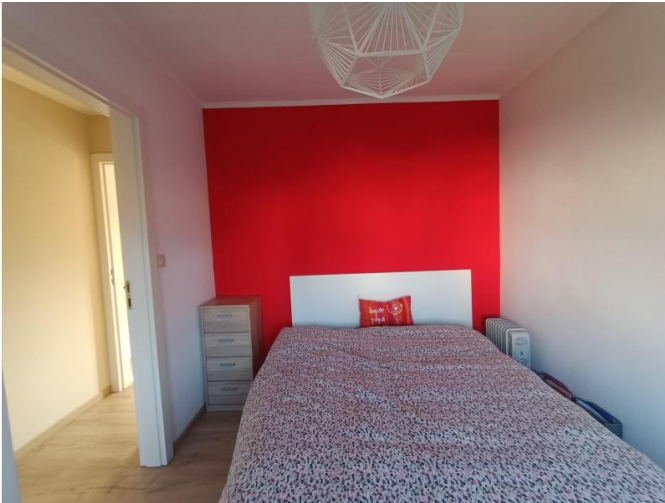
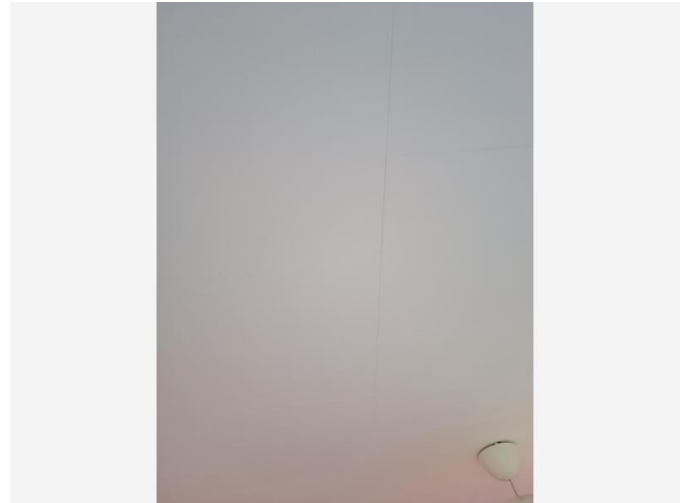
Alle plafonds zijn afgewerkt met valse plafonds in plaatmateriaal. Het is niet duidelijk of er pleisterwerk of ander verdacht asbestmateriaal aanwezig is achter / op deze valse plafonds, het is aangewezen om bijkomend onderzoek uit te voeren bij werken. Het plafond bestaat uit gipsplaten/ hout. Zonder destructieve handeling is het niet mogelijk om na te gaan of er asbesthoudende materialen aanwezig zijn achter de plafond afwerking. Als bij sloop of renovatie blijkt dat er achter deze plafonds nog pleisterwerk of asbest verdachte toepassingen aanwezig zijn, moet dit bemonsterd worden.

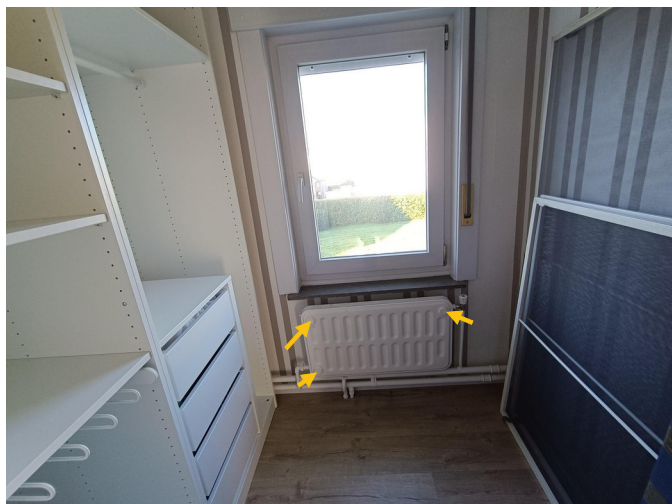
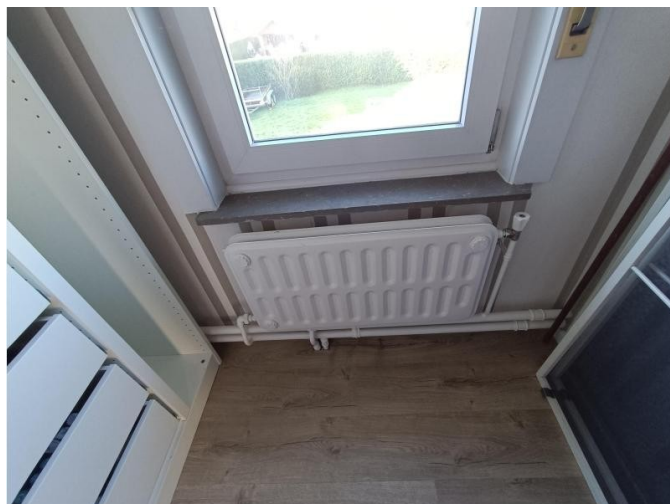
Mogelijks bevinden er zich in de radiatoren asbesthoudende pakkingen. Een monsternamen om dit uit te sluiten wordt verhinderd om destructieve handelingen aan een installatie in gebruik te vermijden.

Er kunnen inwendige asbesthoudende dichtingen aanwezig zijn tussen de lamellen of aan de doppen van de gietijzeren radiatoren.

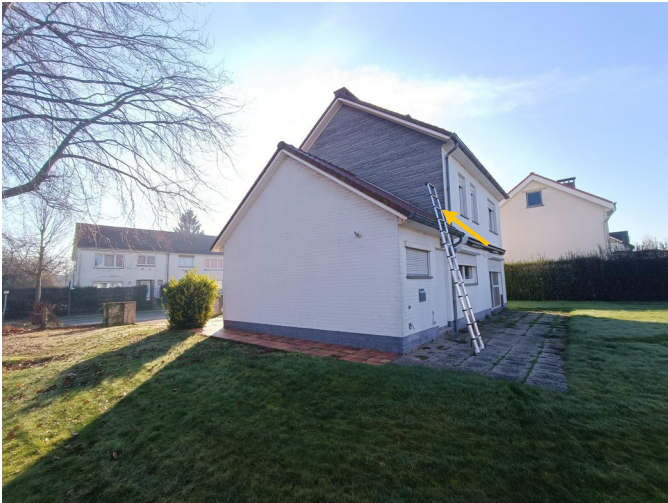
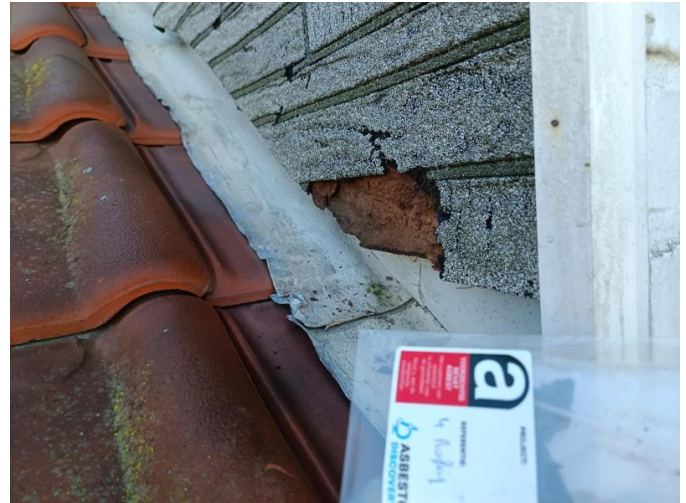
## Fiche 8: Roofing (met staalname)

Geen asbest

| # | Type | Referentie | Resultaat |
|---|---|---|---|
| 8.1 | Puntmonster | 4 | Geen asbest |

| Opmerking | <p>Er werd een staal genomen aan een uitstekend stuk roofing waardoor de waterdichtheid niet in het gedrang komt .</p> <p>Er kan niet uitgesloten worden dat er onderlagen aanwezig zijn ( bij dakwerken extra controle aangewezen)</p> <p>De vermelde oppervlaktes, diktes en volumes betreffen een beredeneerde schatting. Er worden geen rechten verleend aan deze oppervlaktes/diktes/volumes.</p> |

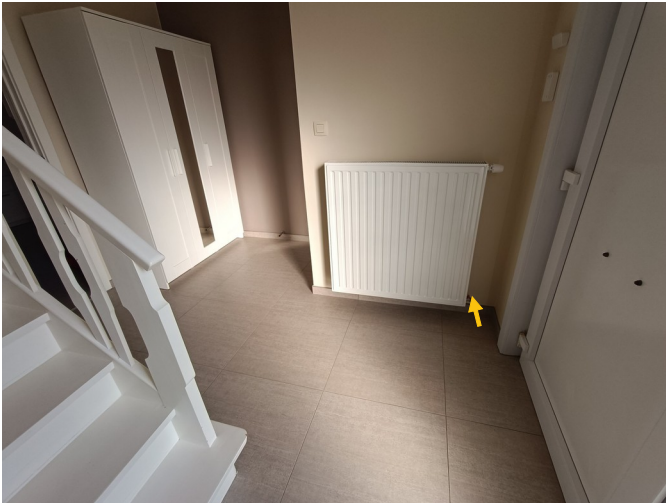
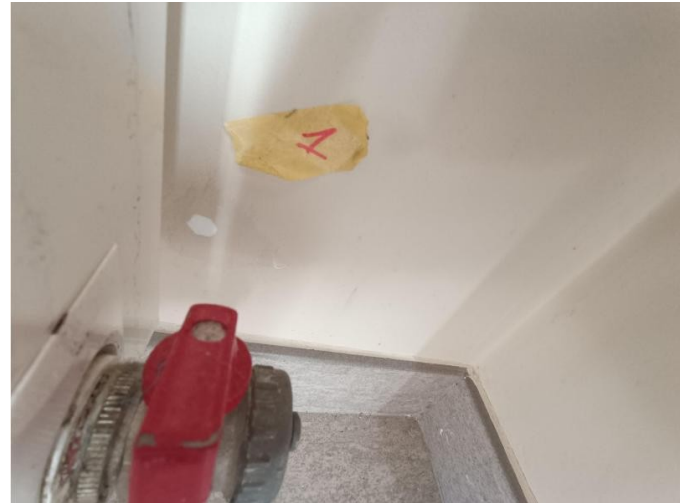
## Fiche 9: Muurpleister

Geen asbest

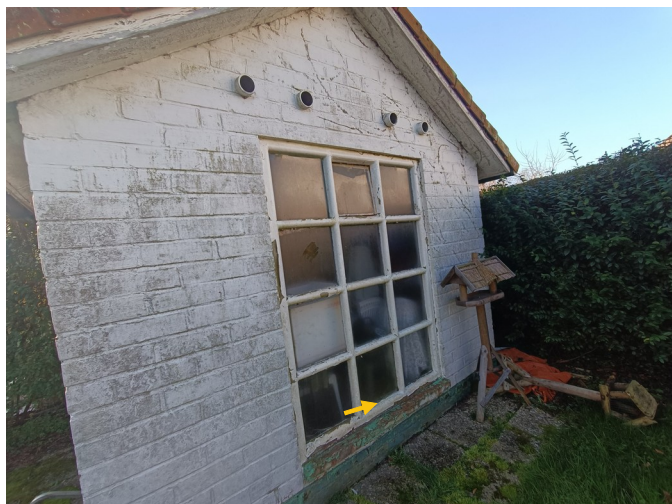
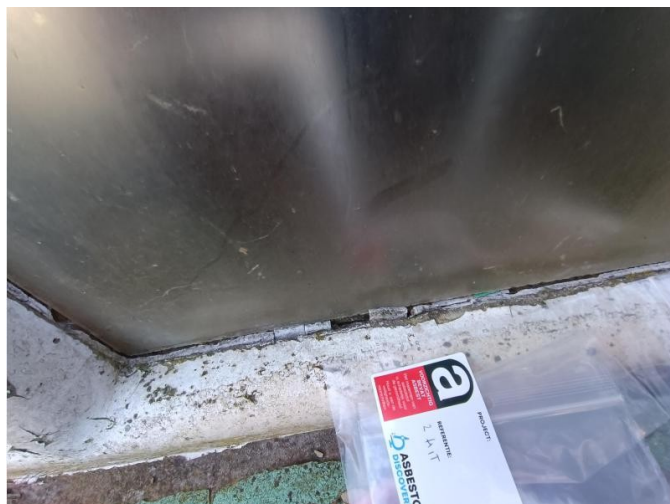
## Fiche 10: Kit kozijn-raam (met staalname)

Geen asbest
