# Asbestinventarisatetest

Minnenhofstraat 9, 9400 Ninove

Attestnummer : 20260315-000049.000

Uitgegeven op : 15.03.2026

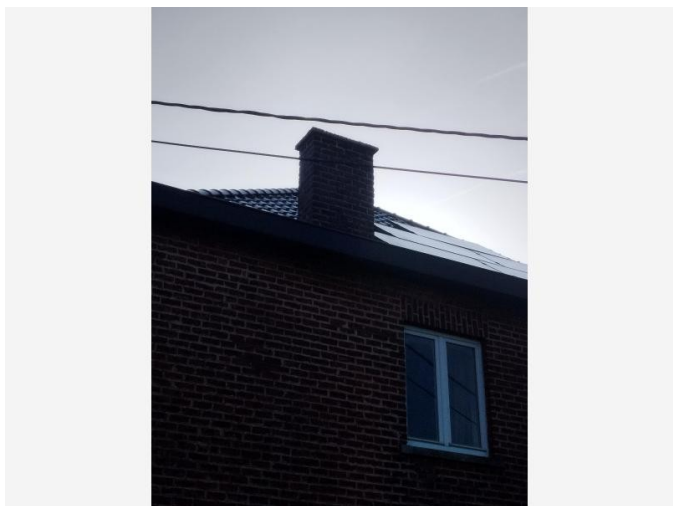
*Situeringfoto*

**Reden:** Het te onderzoeken materiaal situeert zich hoger dan 3,50 m te rekenen vanaf een veilige ondergrond

**Uitleg van de asbestdeskundige:** Bij werken (dak of reiniging schouw) kan een stelling geplaatst worden, het is niet duidelijk of er asbestverdachte materialen aanwezig zijn in/rond de schouw.

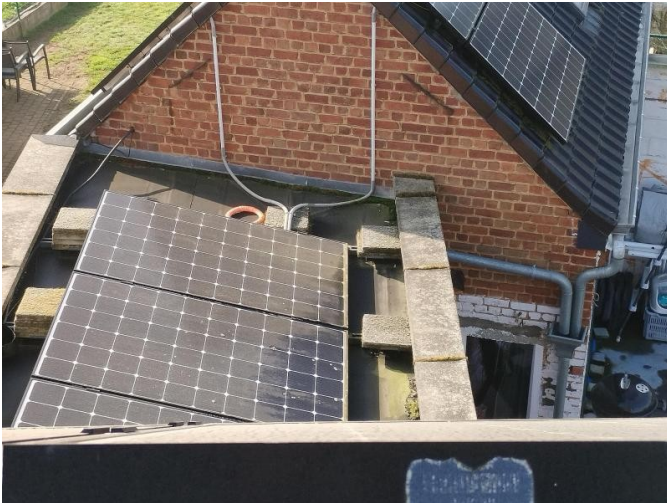
*Situeringfoto*

**Reden:** Niet waarneembaar

**Uitleg van de asbestdeskundige:** Het onderdak is niet waarneembaar. Op dit ogenblik kan hiervoor in de databank geen adviesfiche voor opgesteld worden.

Het plat dak werd vernieuwd in 2016 - zie factuur in bijlage).

Het is niet duidelijk of er een asbestverdachte onderlaag aanwezig is (niet beschreven in factuur). Het is aangewezen om extra controle uit te voeren bij eventuele renovatiewerken. De vermelde oppervlaktes, diktes en volumes betreffen een beredeneerde schatting. Er worden geen rechten verleend aan deze oppervlaktes/diktes/volumes.

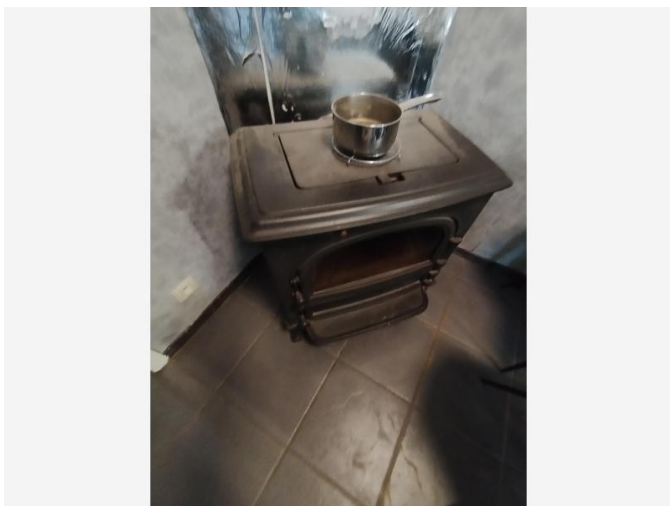
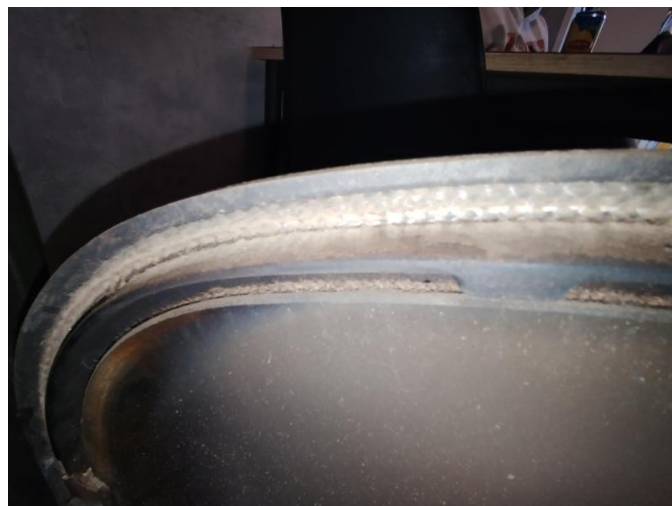
De koord werd visueel herkend als een synthetische koord en is niet asbesthoudend.

Basis voor advies	De asbestdeskundige beoordeelt het materiaal als niet-asbestverdacht.
Primaire drager	Ruimteverwarming

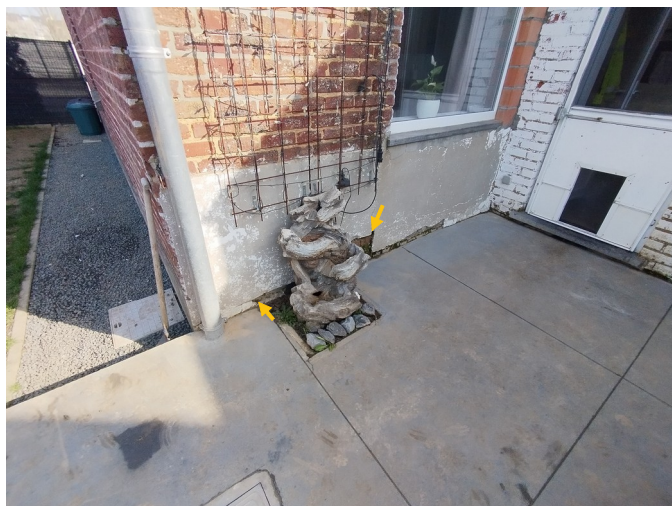
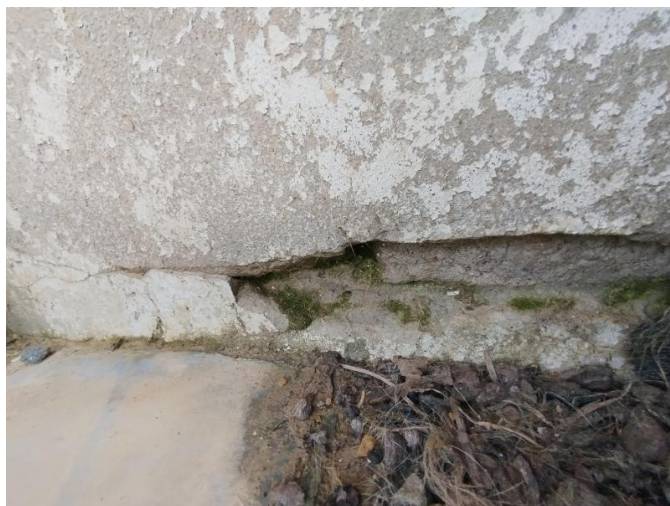
## Fiche 5: Cementering buiten (met staalname)

Geen asbest

#	Type	Referentie	Resultaat
5.1	Mengmonster	004	Geen asbest

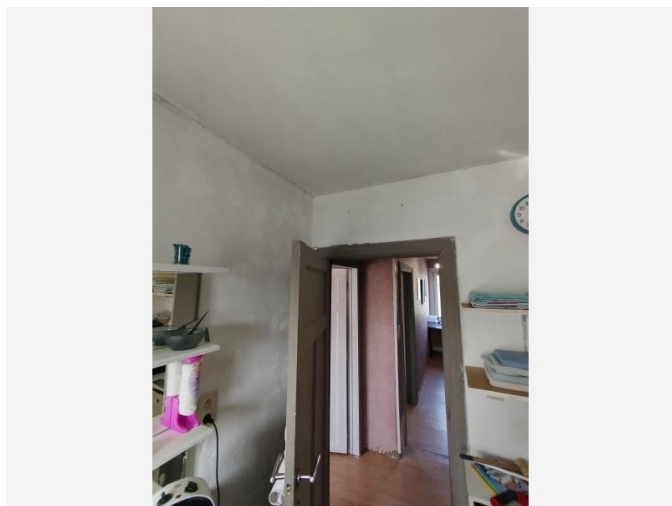
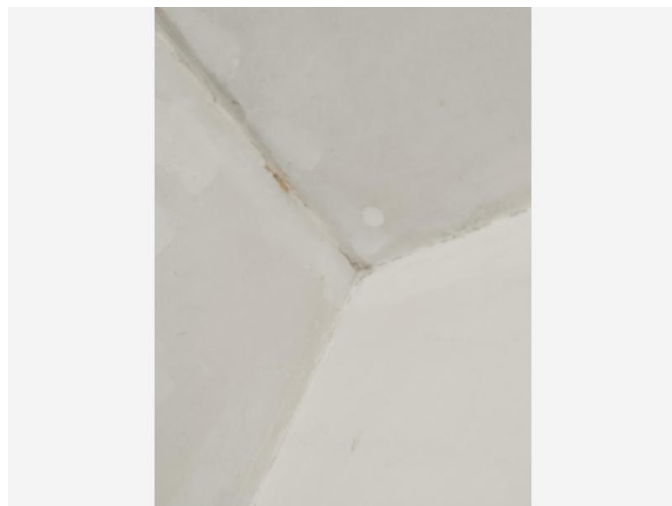
Geen asbest

#	Type	Referentie	Resultaat
6.1	Mengmonster	002	Geen asbest

Beschrijving	Plafondpleister
Omgeving	Binnen
Primaire drager	Plafond
Bindmiddel van materiaal	Gips - kalk
Gebondenheid op basis van bindmiddel	Niet-hechtgebonden
Hoeveelheid (oppervlakte - dikte - aantal)	• 90,00 m <sup>2</sup> - 1,00 cm - 1 stuk
Totaal volume	0,90 m <sup>3</sup>
Identificatiemethode	Een monstername door de asbestdeskundige met laboanalyse door een asbestlabo.
Destructieve handeling voor identificatie	Nee
Opmerking	<p>Volgens het inspectieprotocol is een monstername van het pleisterwerk verplicht om dit te identificeren als niet-asbesthoudend.</p> <p>Locatie staalnames: individuele ruimte: slpk / natte ruimte: badkamer / stookplaats: geen stookruimte / traphal: V+1.</p> <p>De vermelde oppervlaktes en volumes betreffen een beredeneerde schatting. Er worden geen rechten verleend aan deze oppervlaktes/volumes. De dikte is een schatting die voorkomt uit de monsterplaatsen en is daarom niet altijd representatief.</p> <p>Enkele plafonds zijn afgewerkt met valse plafonds in plaatmateriaal. Het is niet duidelijk of er pleisterwerk aanwezig is achter deze valse plafonds, het is aangewezen om bijkomend onderzoek uit te voeren bij werken.</p>

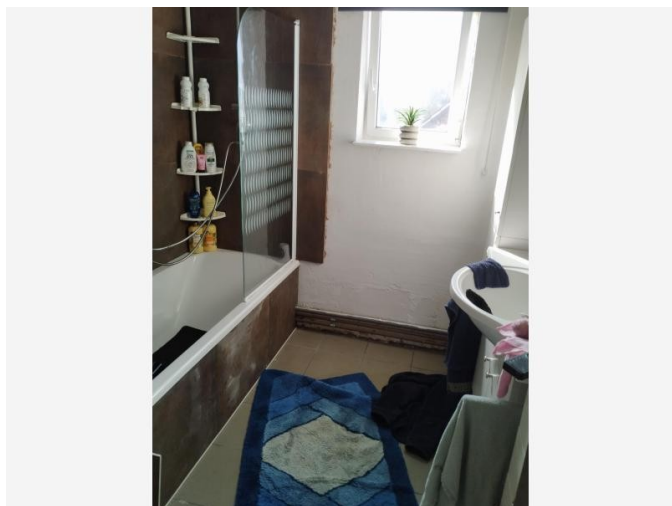
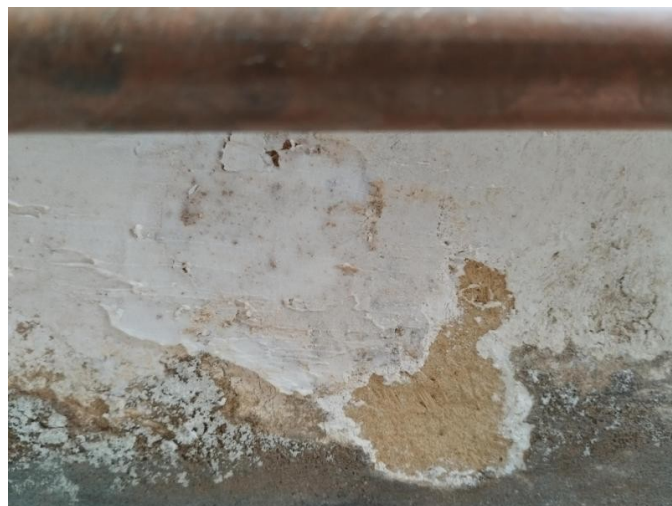
## Fiche 7: Muurpleister

Geen asbest

#	Type	Referentie	Resultaat
7.1	Mengmonster	001	Geen asbest

<b>Beschrijving</b>	Muurpleister
<b>Omgeving</b>	Binnen
<b>Primaire drager</b>	Binnenwand
<b>Bindmiddel van materiaal</b>	Gips - kalk
<b>Gebondenheid op basis van bindmiddel</b>	Niet-hechtgebonden
<b>Hoeveelheid (oppervlakte - dikte - aantal)</b>	• 320,00 m <sup>2</sup> - 1,00 cm - 1 stuk
<b>Totaal volume</b>	3,20 m <sup>3</sup>
<b>Identificatiemethode</b>	Een monstername door de asbestdeskundige met laboanalyse door een asbestlabo.
<b>Destructieve handeling voor identificatie</b>	Nee
<b>Opmerking</b>	<p>Volgens het inspectieprotocol is een monstername van het pleisterwerk verplicht om dit te identificeren als niet-asbesthoudend.</p> <p>Locatie staalnames: individuele ruimte: slpk / natte ruimte: badkamer / stookplaats: geen stookruimte / traphal: glv naar kelder.</p> <p>De vermelde oppervlaktes en volumes betreffen een beredeneerde schatting. Er worden geen rechten verleend aan deze oppervlaktes/volumes. De dikte is een schatting die voorkomt uit de monsterplaatsen en is daarom niet altijd representatief.</p> <p>Er bevinden zich enkele valse wanden (gipskartonplaten). Het is niet duidelijk of er pleisterwerk aanwezig is achter deze valse wanden, het is aangewezen om bijkomend onderzoek uit te voeren bij werken.</p>

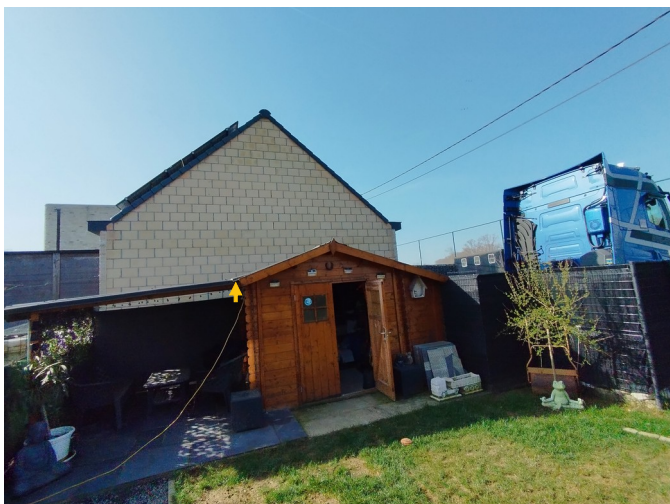
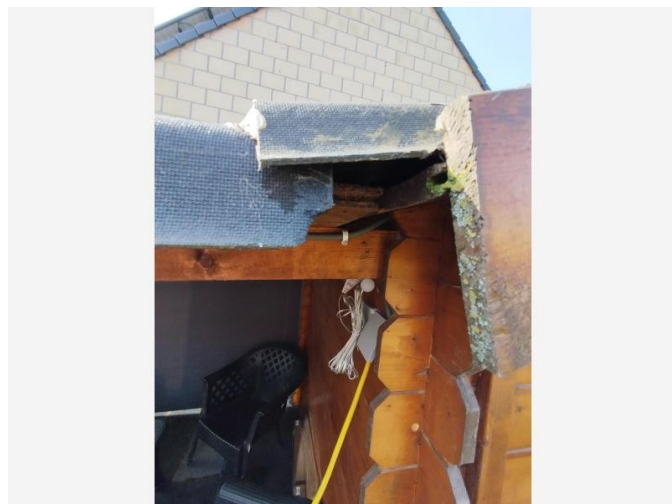
## Fiche 8: Golfplaten (met staalname)

Geen asbest

#	Type	Referentie	Resultaat
8.1	Puntmonster	003	Geen asbest

Beschrijving	Golfplaten (met staalname)
Omgeving	Buiten
Primaire drager	Schuin dak
Bindmiddel van materiaal	Bitumen (roofing, teer, asfalt)
Gebondenheid op basis van bindmiddel	Hecht
Hoeveelheid (oppervlakte - aantal)	• 16,00 m <sup>2</sup> - 1 stuk
Totale oppervlakte	16,00 m <sup>2</sup>
Identificatiemethode	Een monstername door de asbestdeskundige met laboanalyse door een asbestlabo.
Destructieve handeling voor identificatie	Nee
Opmerking	<p>Er werd een staal genomen aan een uitstekend stuk waardoor de waterdichtheid van de dakbedekking niet in het gedrang komt.</p> <p>De vermelde oppervlaktes, diktes en volumes betreffen een beredeneerde schatting. Er worden geen rechten verleend aan deze oppervlaktes/diktes/volumes</p>

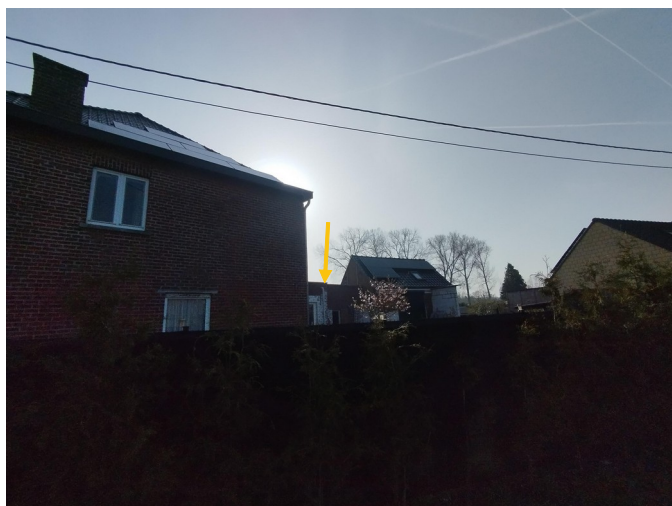
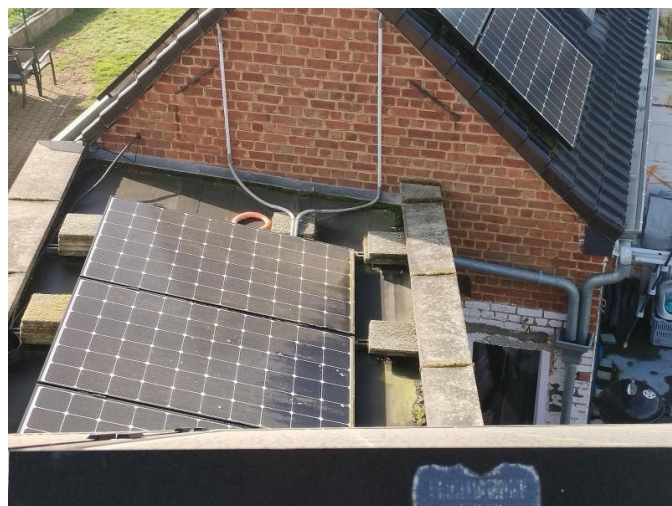
## Fiche 9: Epdm plat dak (niet verdacht - factuurbewijs)

Beschrijving	Notitie	Terug te vinden op plannen
Fiche 9: Epdm plat dak (niet verdacht - factuurbewijs)	<p>De roofing werd vernieuwd in 2016 door firma "Algemene bouwwerken Vierendeel Kevin, fact. nr. 11 (zie bewijsdocumenten). factuur + offerte.</p> <p>We nemen aan dat bitumen geplaatst na 2001 niet asbesthoudend zijn. Het is niet duidelijk of er asbestverdachte onderlagen aanwezig. Het is aangewezen om extra controle uit te voeren bij eventuele renovatiewerken. De vermelde oppervlaktes, diktes en volumes betreffen een beredeneerde schatting. Er worden geen rechten verleend aan deze oppervlaktes/diktes/volumes.</p>	Plan 1.5: Woning plan
Fiche 10: Onderdak hellend dak niet verdacht	<p>Het dak/onderdak werd gecontroleerd (onderdak zichtbaar thv de zolder). Er is geen verdacht onderdak vastgesteld.</p> <p>(Zie bewijsdocumenten: het dak werd vernieuwd in 2019)</p>	Plan 1.4: Woning plan
Fiche 11: Kit niet verdacht (visueel vastgesteld)	<p>De gebruikte siliconen kit is niet asbestverdacht</p>	Plan 1.3: Woning plan

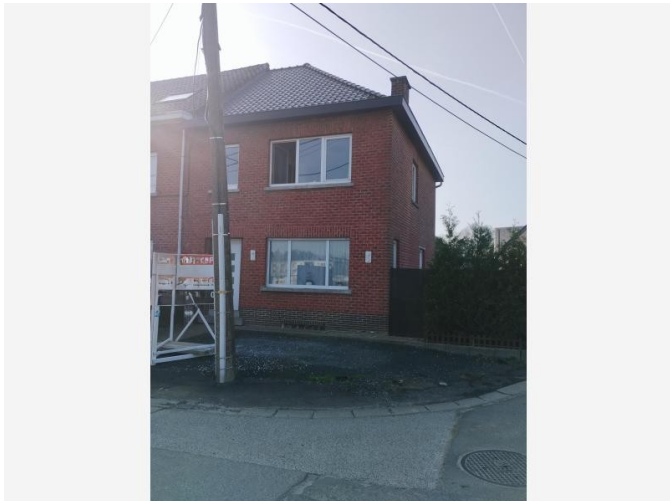
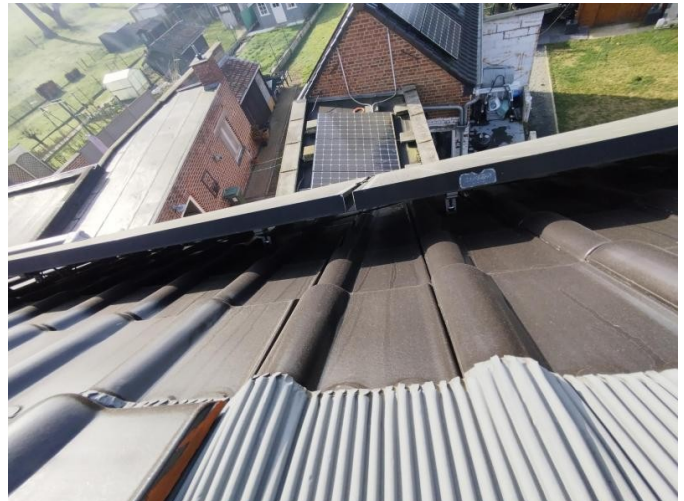
## Fiche 12: Dakbedekking hellend dak niet verdacht.

Fiche 12: Dakbedekking hellend dak niet verdacht.	<p>De dakbedekking wordt gecontroleerd. deze bestaat uit dakpannen en bevat geen asbest verdachte materialen.</p> <p>(Zie bewijsdocumenten: Facture en offerte nieuw dak)</p>	Plan 1.1: Woning plan
