# Asbestinventarisatetest

Louis Janssenslaan 2/201, 2100 Antwerpen

Attestnummer : 20260112-000325.000

Uitgegeven op : 12.01.2026

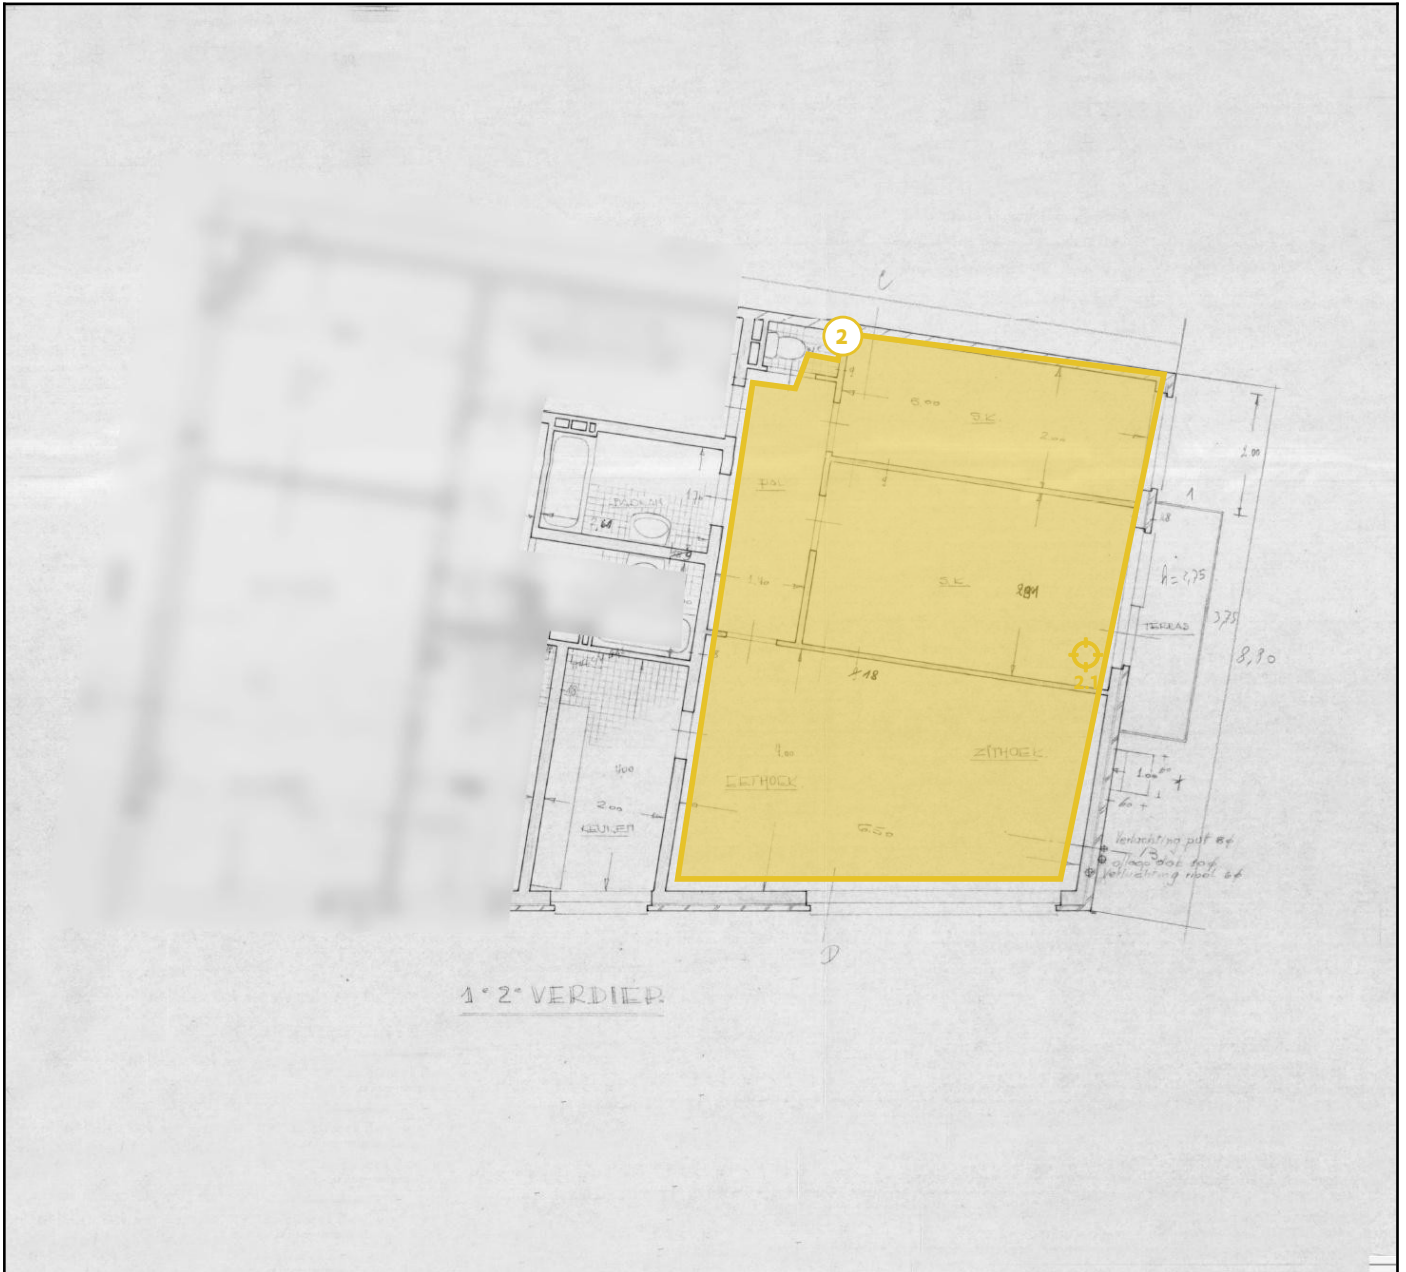
## Plan 1.2: Plan APPARTEMENT Vloeren

| Beschrijving | Type | Actie |
|---|---|---|
| 2. Colovinyl tegel | Asbestmateriaal | Zorgvuldig beheren |

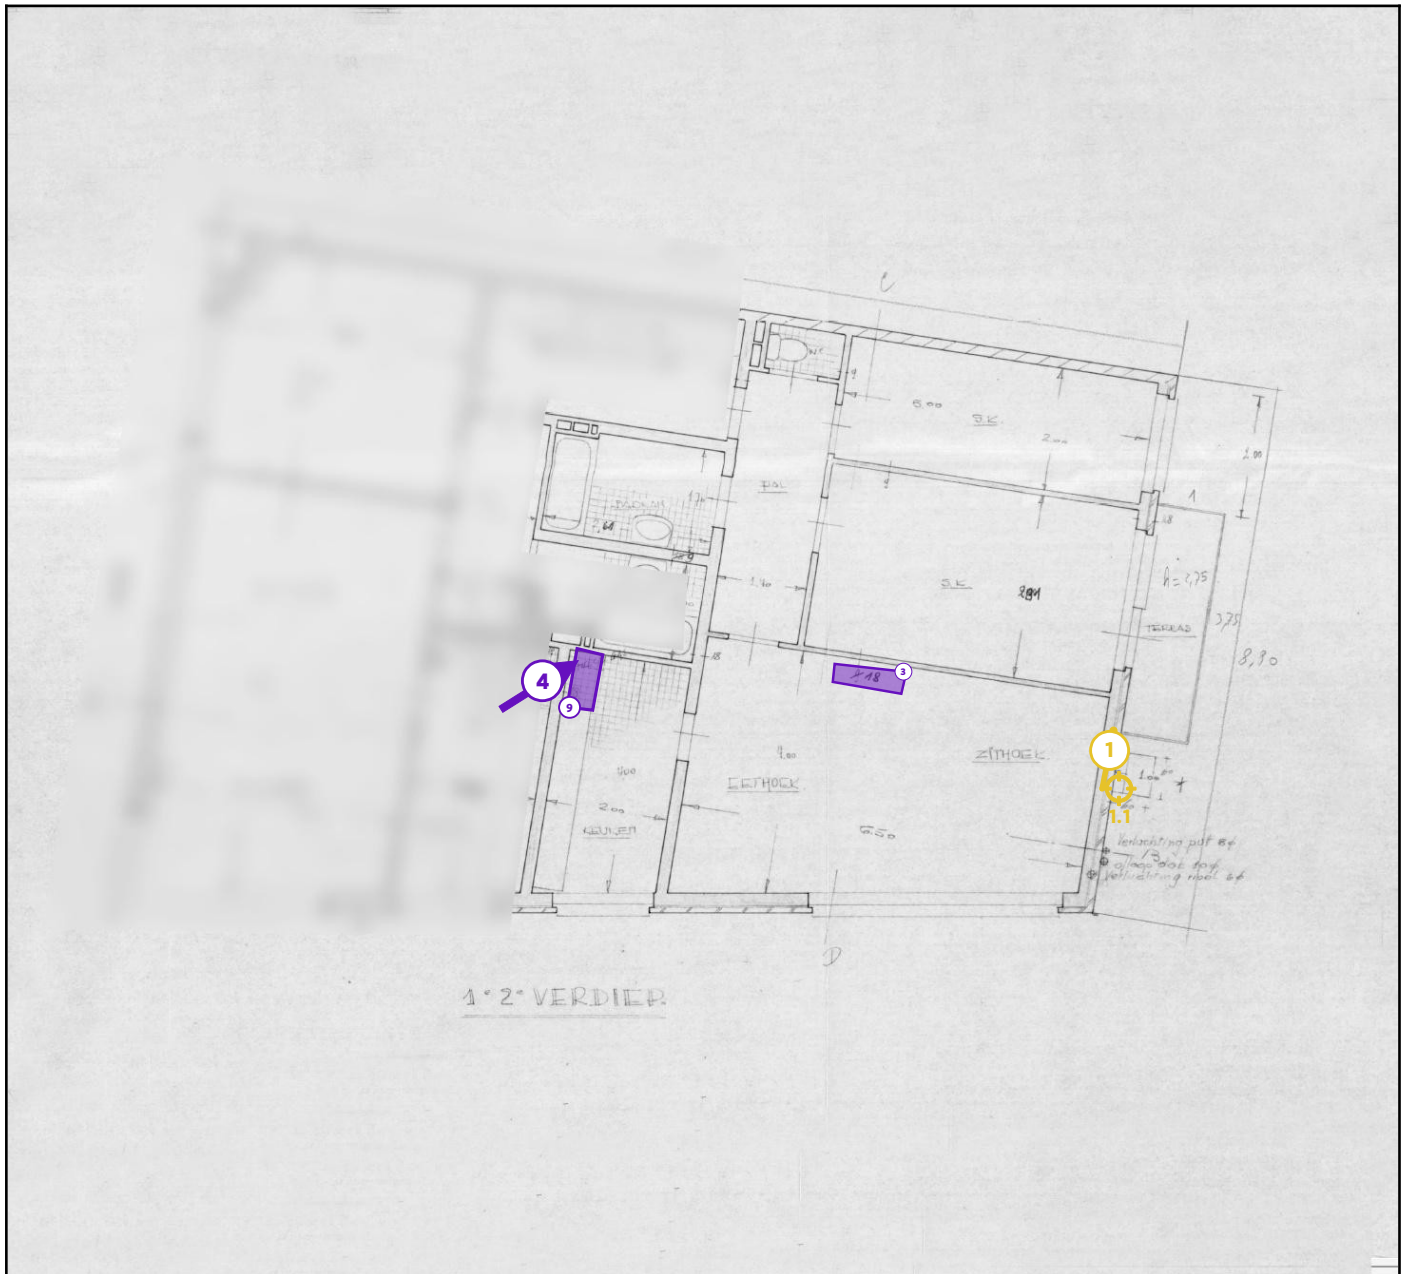
## Plan 1.3: Plan APPARTEMENT wandtegels

| Beschrijving | Type | Actie |
|---|---|---|
| 1. Asbesthoudende raamkit | Asbestmateriaal | Zorgvuldig beheren |
| 3. Schoorsteen rookgaskanaal haard | Beperking | - |
| 4. Schoorsteen rookgaskanaal CV | Beperking | - |

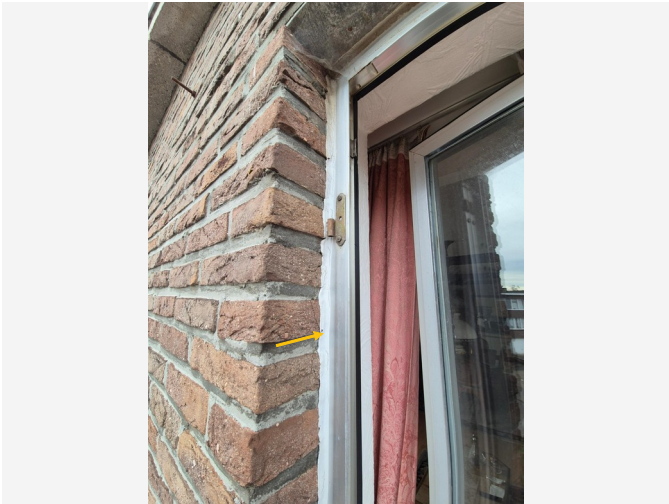
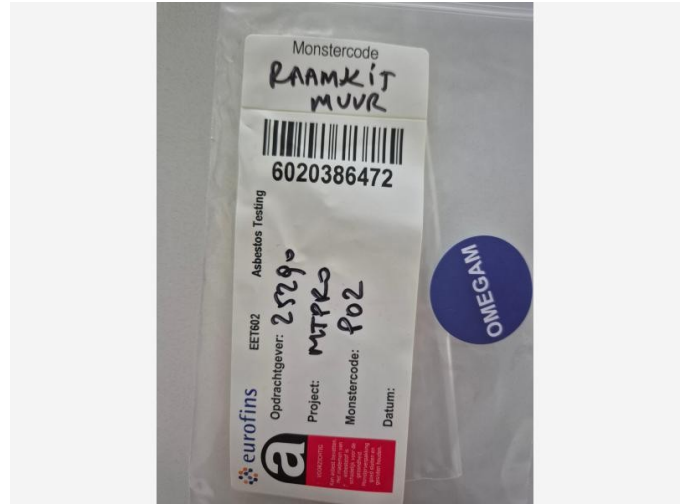
| Fiche 1: Asbesthoudende raamkit..... | 13 |

Overzichtsfoto

Detailfoto

Het asbestmateriaal valt onder de mijlpaal van 2040.

| Eindbeoordeling materiaalrisico | Laag materiaalrisico en/of verlaagde kans op vezelvrijgave |

| Toestand van het materiaal | Licht beschadigd, licht verweerd. Intact calciumsilicaatmateriaal of categorie III 'gebondenheid' |

| # | Type | Referentie | Resultaat |
|---|---|---|---|
| 1.1 | Puntmonster | P02 | Chrysotiel |

| <b>Beschrijving</b> | Asbesthoudende raamkit |

- Zorg voor een veilig beheer. Vermijd het beschadigen van het asbestmateriaal. Controleer de toestand jaarlijks op wijzigingen.

- Eenvoudige handelingen: enkel door erkend asbestverwijderaar  
Hoewel het om hechtgebonden materiaal gaat, vereist de verwijdering van raamkit mechanische bewerking (uitsnijden/uitschrapen), wat niet toegelaten is als doe-het-zelf of door niet-erkende personen.

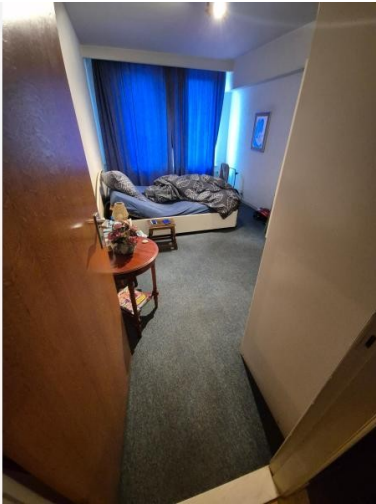
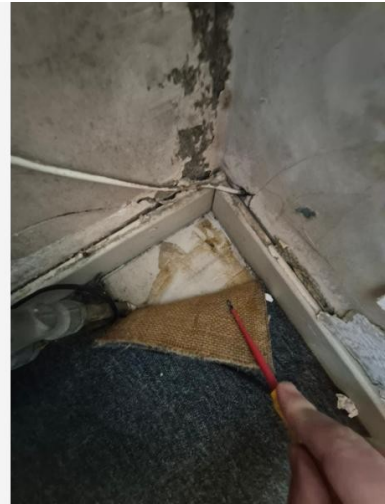
| Fiche 2: Colovinyl tegel..... | 16 |

Overzichtsfoto

Detailfoto

Het asbestmateriaal valt onder de mijlpaal van 2040.

| Opmerking | De vastgestelde colovinyltegels zijn asbesthoudend, hechtgebonden en verkeren in intacte toestand. Er werd geen zwarte asbesthoudende lijm vastgesteld. Het materiaal vormt bij normaal gebruik geen direct risico, maar vereist aangepaste maatregelen bij verwijdering. |

| Toestand van het materiaal | Licht beschadigd, licht verweerd. Intact calciumsilicaatmateriaal of categorie III 'gebondenheid' |

| # | Type | Referentie | Resultaat |
|---|---|---|---|
| 2.1 | Puntmonster | P03 | Chrysotiel |

| Beschrijving | Colovinyl tegel |

- Zorg voor een veilig beheer. Vermijd het beschadigen van het asbestmateriaal. Controleer de toestand jaarlijks op wijzigingen.
- Verwijder dit asbestmateriaal zo snel mogelijk. Volg de toestand goed op.

- Eenvoudige handelingen: mag via doe-het-zelf of door werknemer(s) met opleidingsattest eenvoudige handelingen  
Dit geldt alleen indien aan alle onderstaande voorwaarden voldaan is:

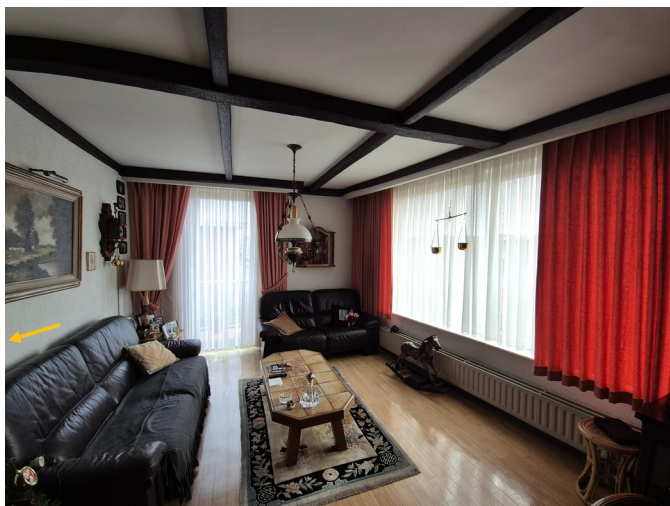
| Fiche 3: Schoorsteen rookgaskanaal haard..... | 21 |

Situeringfoto

**Reden:** Het te onderzoeken materiaal situeert zich hoger dan 3,50 m te rekenen vanaf een veilige ondergrond

**Uitleg van de asbestdeskundige:** Het rookgaskanaal is niet beoordeeld. Aan de binnenzijde is de kachel aangesloten. Aan de buitenzijde is het hoger dan 3,5 meter om de schoorsteen te inspecteren. Het is niet zichtbaar of er een asbestverdacht rookgaskanaal aanwezig is in de schoorsteen. Conform ons inspectieprotocol mogen wij een beperking inroepen voor hoogtes hoger dan 3,5 m. Indien men dit wil laten onderzoeken, dient er een nieuwe afspraak gemaakt te worden en moet er een hoogtewerker voorzien worden, evenals iemand die bevoegd is om deze te bedienen en eventueel een techniker die de al dan niet aanwezige schouwhoed kan afnemen en weer terugplaatsen.

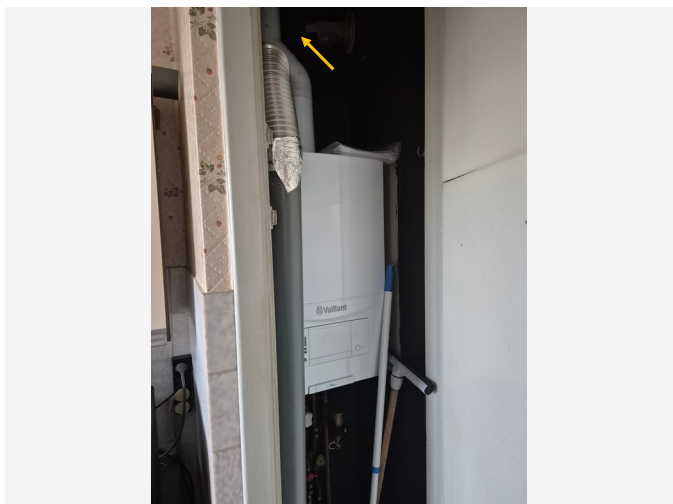
| Fiche 4: Schoorsteen rookgaskanaal CV..... | 22 |

Situeringfoto

**Reden:** Het te onderzoeken materiaal situeert zich hoger dan 3,50 m te rekenen vanaf een veilige ondergrond

**Uitleg van de asbestdeskundige:** Het rookgaskanaal is niet beoordeeld. Aan de binnenzijde is de brander aangesloten. Aan de buitenzijde is het hoger dan 3,5 meter om de schoorsteen te inspecteren. Het is niet zichtbaar of er een asbestverdacht rookgaskanaal aanwezig is in de schoorsteen. Conform ons inspectieprotocol mogen wij een beperking inroepen voor hoogtes hoger dan 3,5 m. Indien men dit wil laten onderzoeken, dient er een nieuwe afspraak gemaakt te worden en moet er een hoogtewerker voorzien worden, evenals iemand die bevoegd is om deze te bedienen en eventueel een techniek die de al dan niet aanwezige schouwwhoed kan afnemen en weer terugplaatsen.

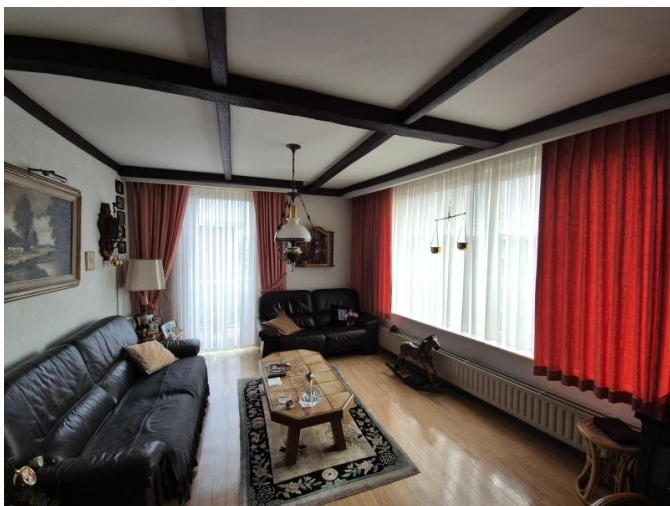
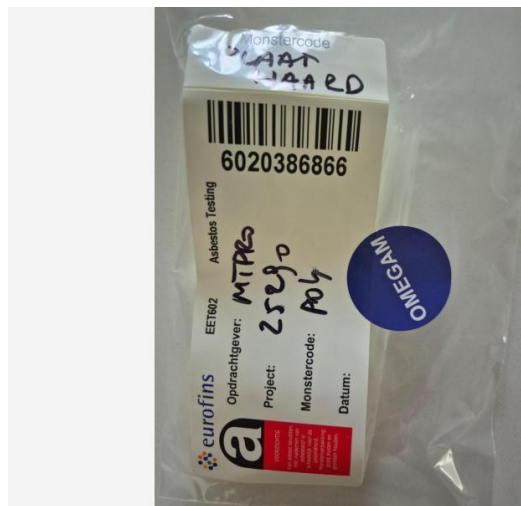
## Fiche 5: Plaat achter haard

Geen asbest

| # | Type | Referentie | Resultaat |
|---|---|---|---|
| 5.1 | Puntmonster | P04 | Geen asbest |

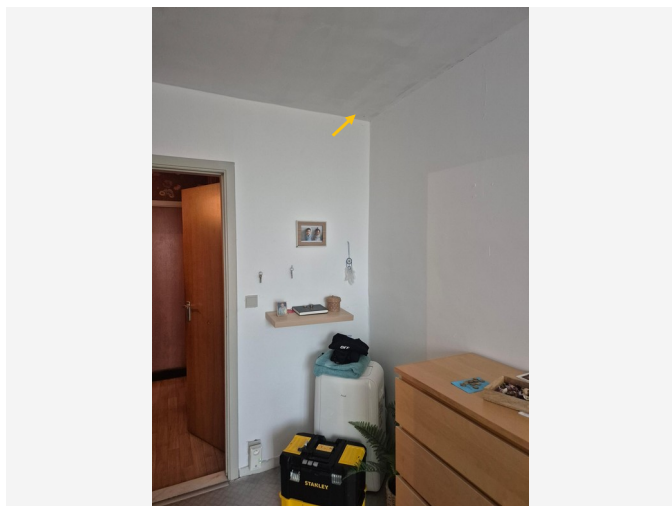
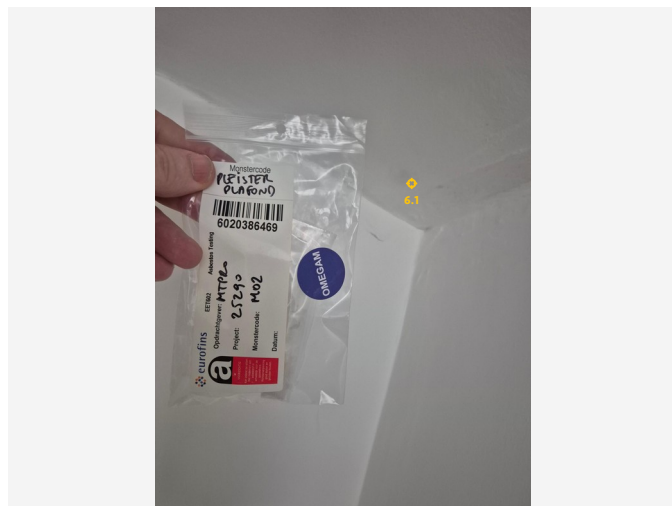
## Fiche 6: Pleisterwerk plafonds

Geen asbest

| # | Type | Referentie | Resultaat |
|---|---|---|---|
| 6.1 | Mengmonster | M02 | Geen asbest |

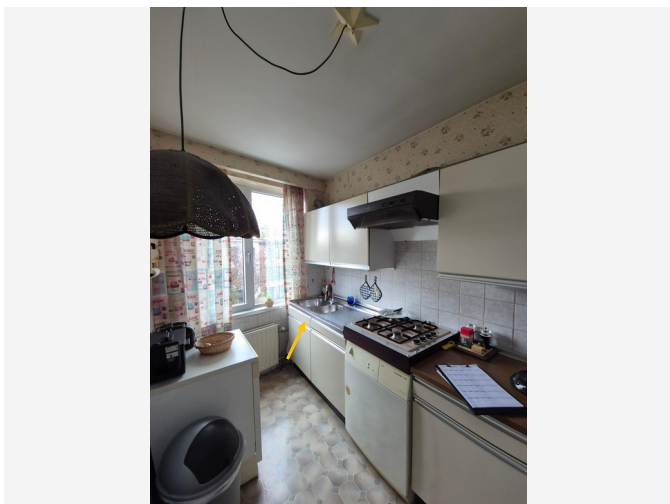
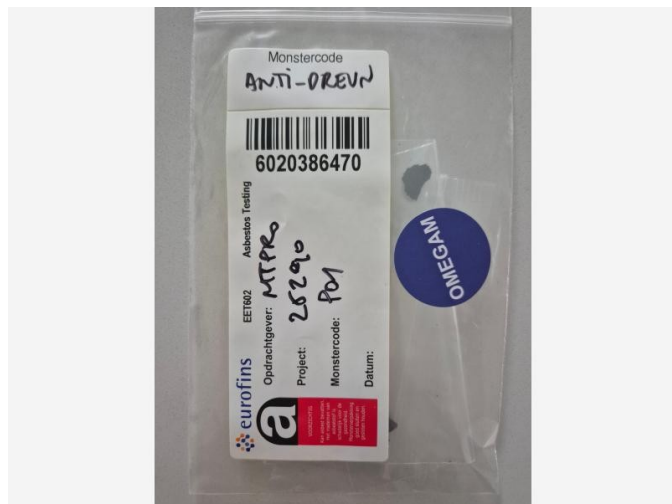
## Fiche 7: Anti-dreun sticker onder spoelbak

Geen asbest

| # | Type | Referentie | Resultaat |
|---|---|---|---|
| 7.1 | Puntmonster | P01 | Geen asbest |

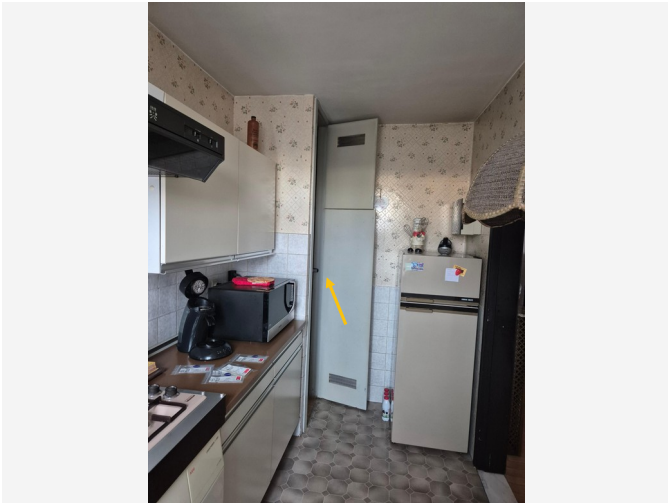
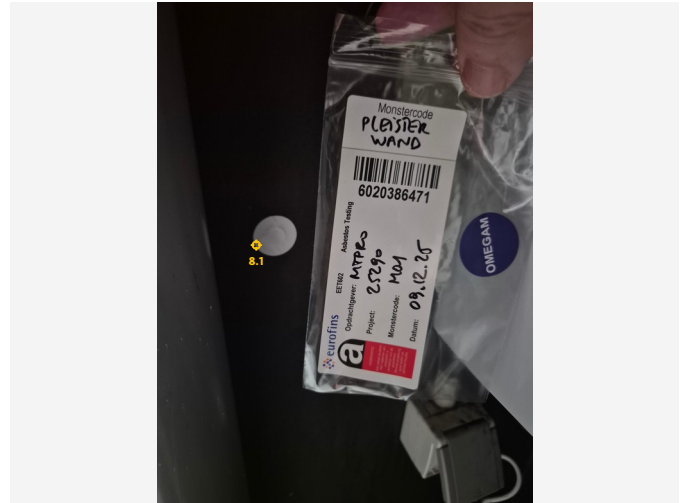
## Fiche 8: Pleisterwerk muren

Geen asbest

| # | Type | Referentie | Resultaat |
|---|---|---|---|
| 8.1 | Mengmonster | M01 | Geen asbest |

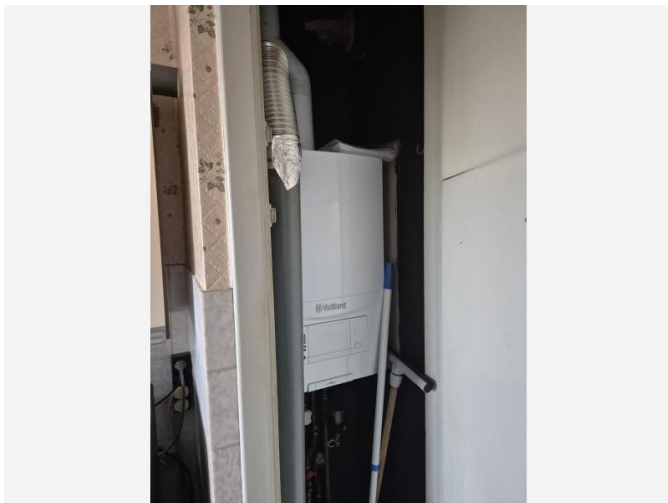
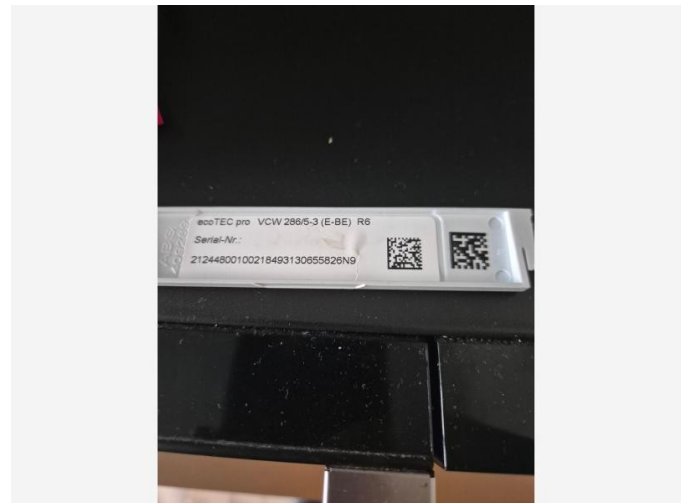
## Fiche 9: Recente CV ketel

| Beschrijving | Notitie | Terug te vinden op plannen |
|---|--|---|
| Fiche 9: Recente CV ketel | Moderne CV ketel (condensatieketel) zonder asbesthoudenden materialen. | Plan 1.3: Plan APPARTEMENT wandtegels |

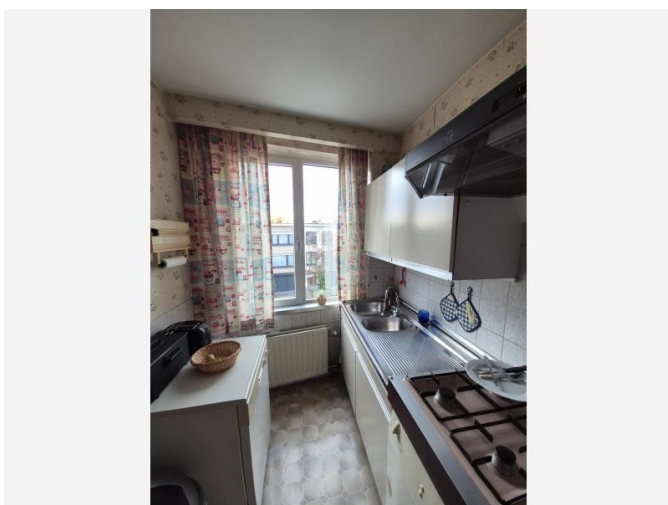
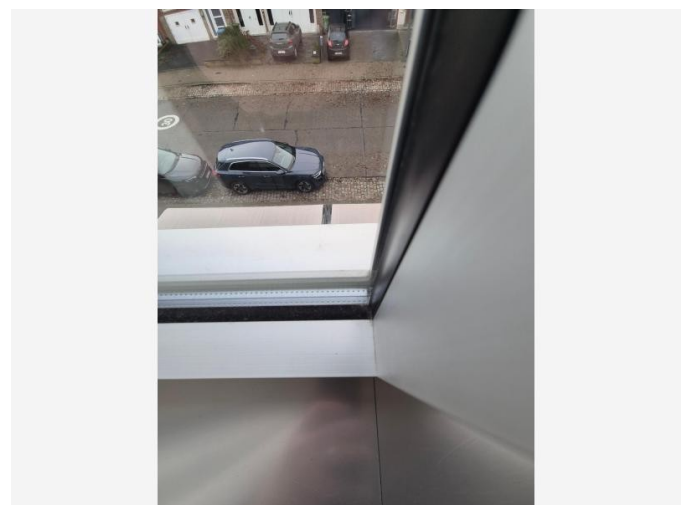
## Fiche 10: Soepele raamkit - geen asbest

| Beschrijving | Notitie | Terug te vinden op plannen |
|---|--|---|
| Fiche 10: Soepele raamkit - geen asbest | Soepele, raamkit rond aluminium en/of houten ramen. . Rubbers en Siliconen- of acrylaatkiten bevatten geen asbest. | Plan 1.1: Plan_APPARTEMENT |
