# Asbestinventarisatattest

Bergestraat 12A, 3080 Tervuren  
Gemeenschappelijke delen

Attestnummer : 20260317-000033.000

**Niet-asbestveilig**

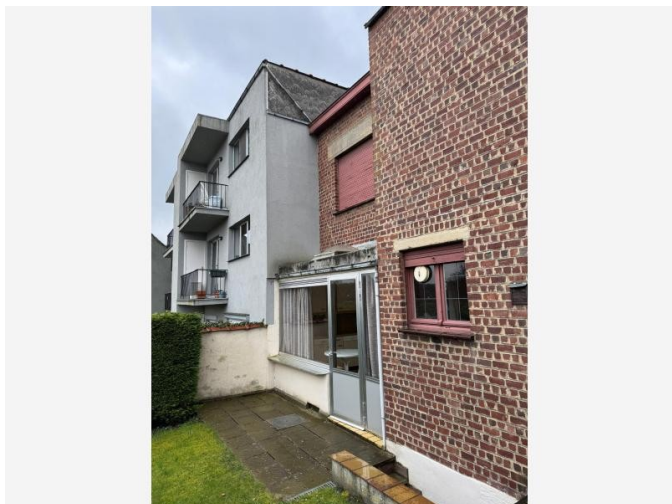
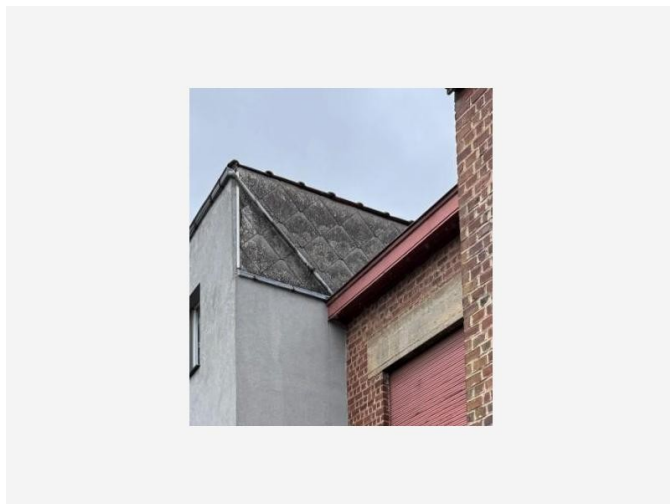
| Fiche 1: Leien linkergevel..... | 18 |

| Eindbeoordeling materiaalrisico | Verhoogd materiaalrisico en/of verhoogde kans op vezelvrijgave |

| Asbestsoort (vezeltype) | Crocidoliet aanwezig |
| Toestand van het materiaal | Matig beschadigd, matig verweerd |

| Beschrijving | Leien linkergevel |
| Asbestmateriaal | Dak- en gevelbekleding - Lei, shingle |
| Hoeveelheid (oppervlakte - aantal) | • 5,00 m <sup>2</sup> - 1 stuk |

Verwijderen

- Verwijder dit asbestmateriaal zo snel mogelijk. Volg de toestand goed op.
- Hemelwater dat afspoelt van asbestcement daken of gevels kan asbestdeeltjes bevatten. Gebruik het enkel voor gesloten circuits (bv. spoelen toiletten). Reinig na het vervangen van het dak of de gevel de dakgoten en regenwaterput of -ton om asbesthoudend sediment of slib te verwijderen
- Voer bijkomende staalname(s) uit.

- Eenvoudige handelingen: mag via doe-het-zelf of door werknemer(s) met opleidingsattest eenvoudige handelingen  
Aangezien de hoogte, laat de werken uitvoeren door dakwerkers met een opleidingsattest eenvoudige handelingen.

Draag de nodige PBM's: FFP3-mondmasker, Tyvek cat III type 5-6, wegwerphandschoenen.

De leien voorzichtig verwijderen, extra fixeren, niet breken, niet gooien, onmiddellijk verpakken of voorzichtig in container met asbest bag plaatsen.

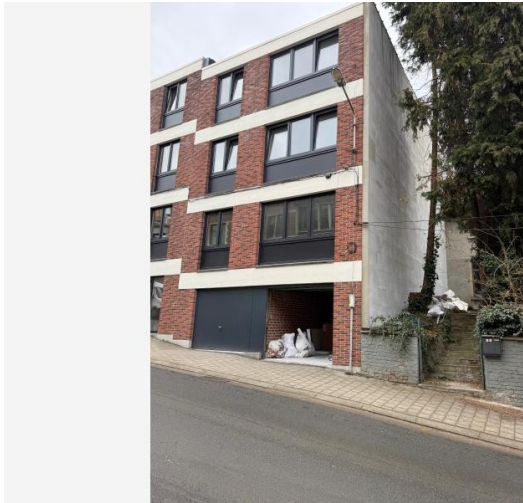
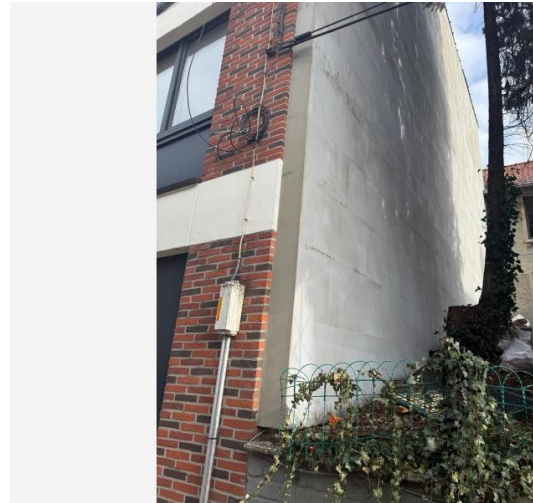
| Fiche 2: Rechtergevel cementering..... | 22 |

cementering op eps-isolatie 2026

| Basis voor advies | De asbestdeskundige beoordeelt het materiaal als asbesthoudend op basis van een beoordeling met het blote oog. |

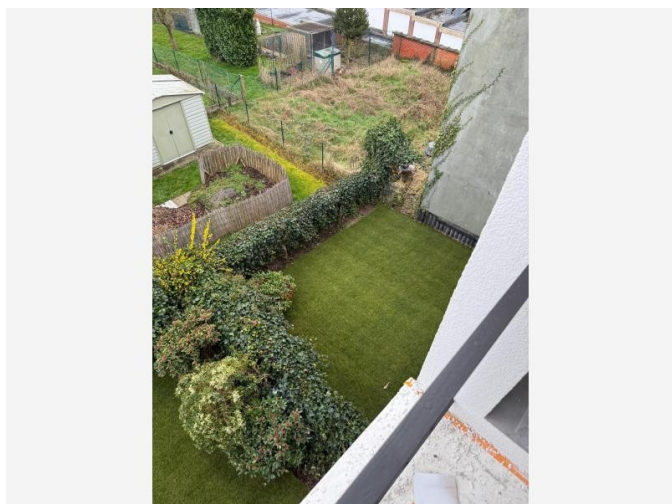
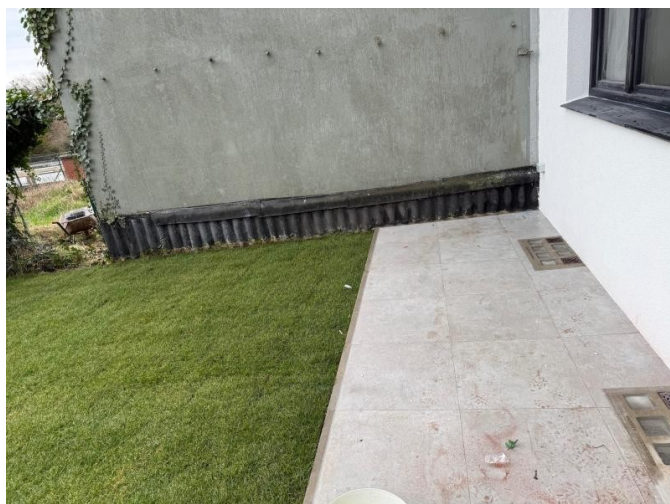
## Fiche 3: Golfplaat roofing cementering buur rechts in tuin

golfplaat met roofing en cementering , normaal gaat woning afgebroken worden voor projectontwikkeling , hopelijk wordt dan alles aan deze kant mooi mee opgeruimd

| (Asbest)materiaal | Dak- en gevelbekleding - Golfplaat |

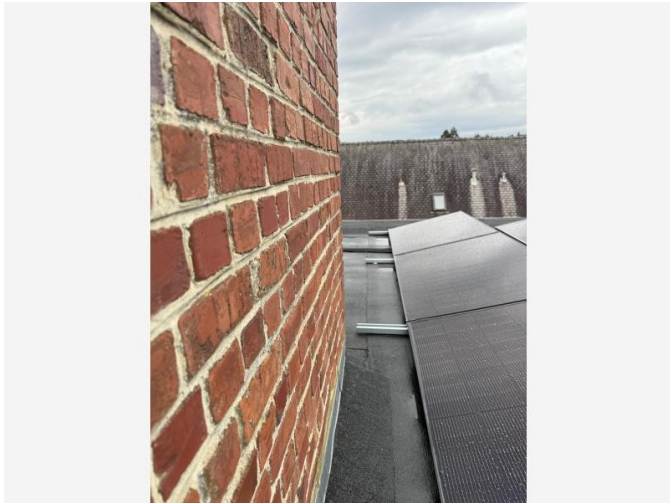
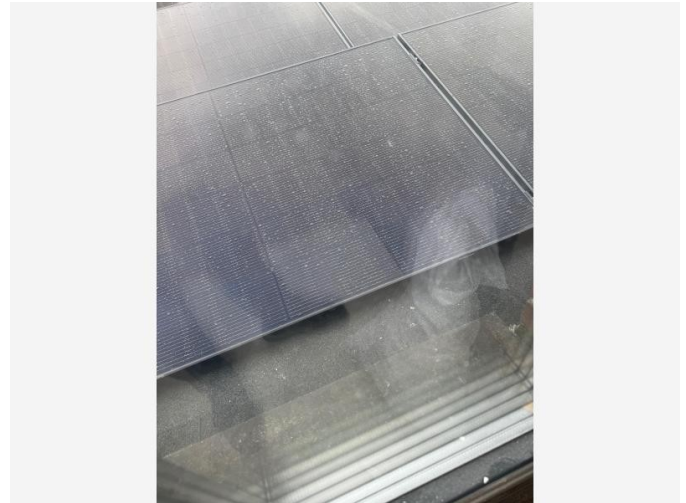
## Fiche 5: Roofing dak

Geen asbest

| # | Type | Referentie | Resultaat |
|---|---|---|---|
| 5.1 | Puntmonster | 7 | Geen asbest |

| Opmerking | extra laag roofing overgeplaatst 2026 en daarop pv-panelen |

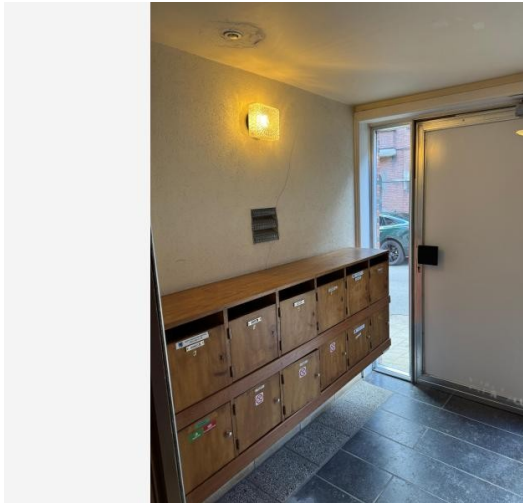
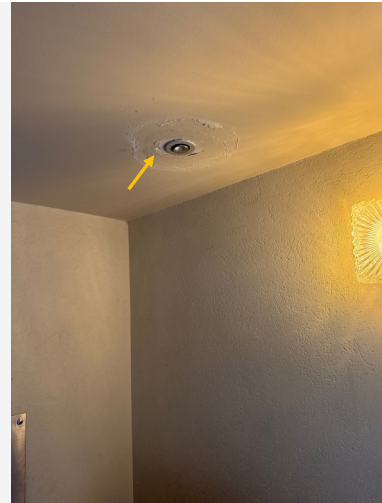
Geen asbest

| # | Type | Referentie | Resultaat |
|---|---|---|---|
| 6.1 | Mengmonster | 2 | Geen asbest |

| Beschrijving | Pleisterwerk plafond inkomhal |

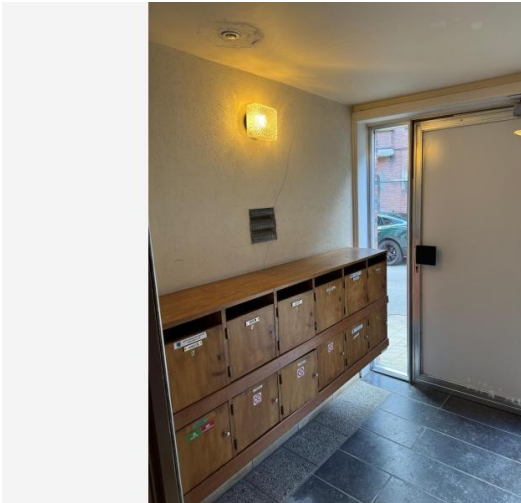
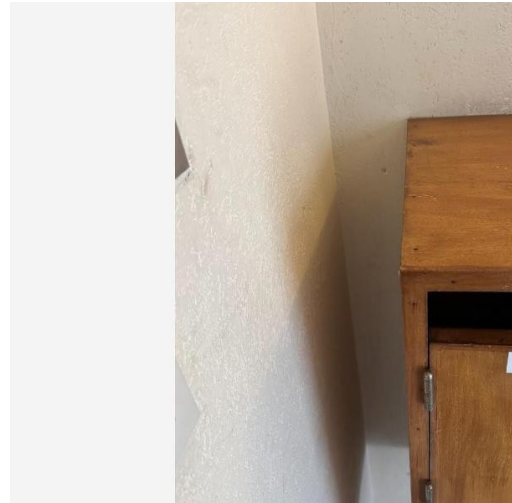
## Fiche 7: Pleisterwerk muren inkomhal

Geen asbest

| # | Type | Referentie | Resultaat |
|---|---|---|---|
| 7.1 | Mengmonster | 1 | Geen asbest |

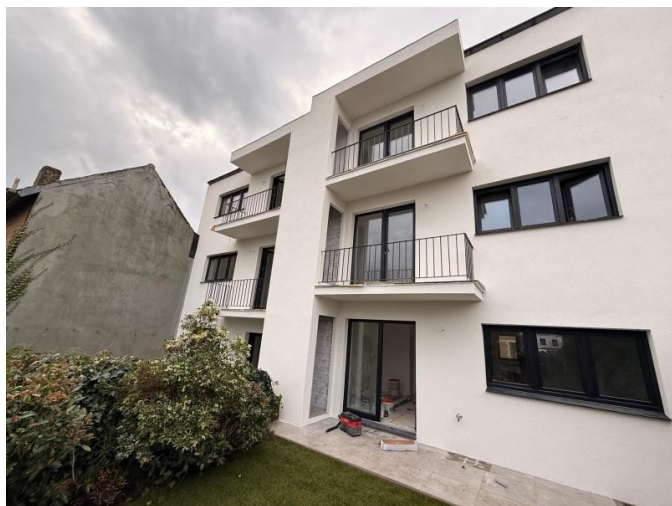
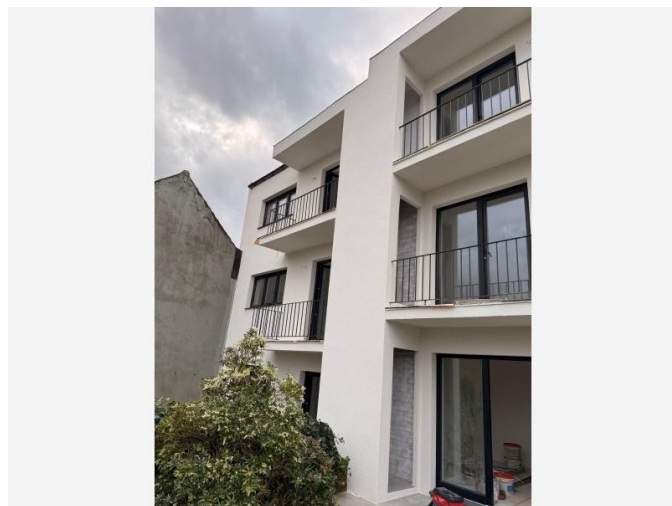
## Fiche 8: Crepi achtergevel

Geen asbest

| # | Type | Referentie | Resultaat |
|---|---|---|---|
| 8.1 | Mengmonster | 4 | Geen asbest |

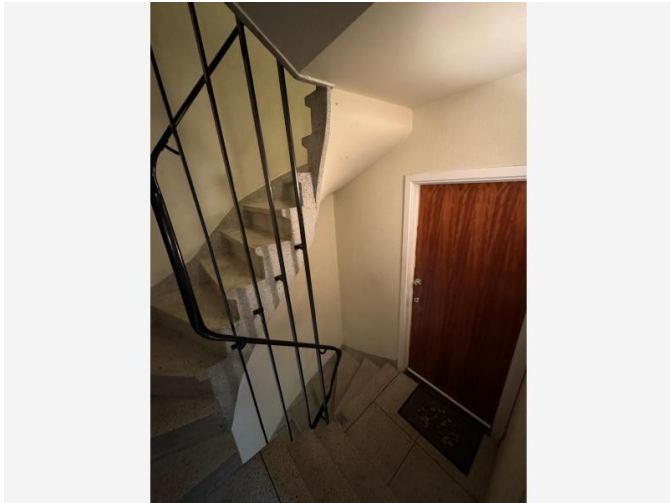
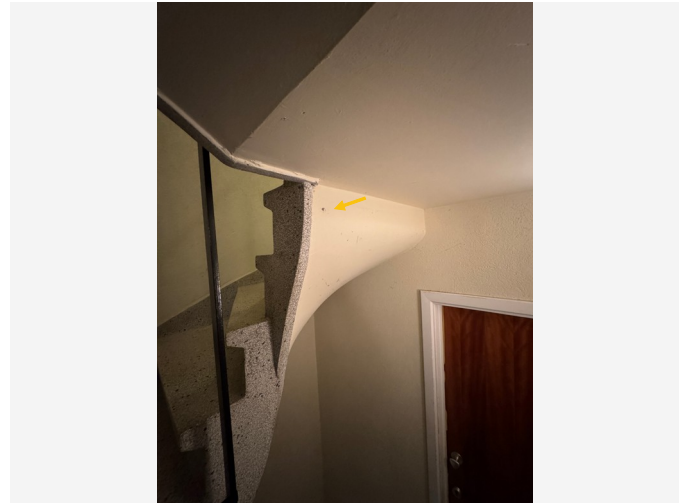
## Fiche 9: Pleisterwerk traphal

Geen asbest

| # | Type | Referentie | Resultaat |
|---|---|---|---|
| 9.1 | Mengmonster | 3 | Geen asbest |

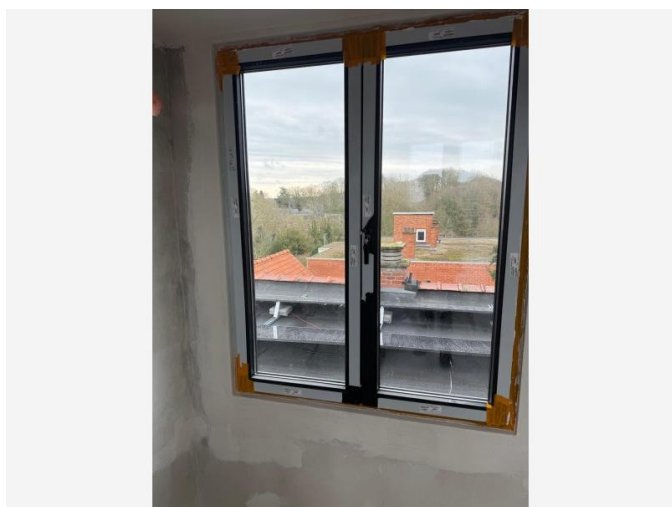
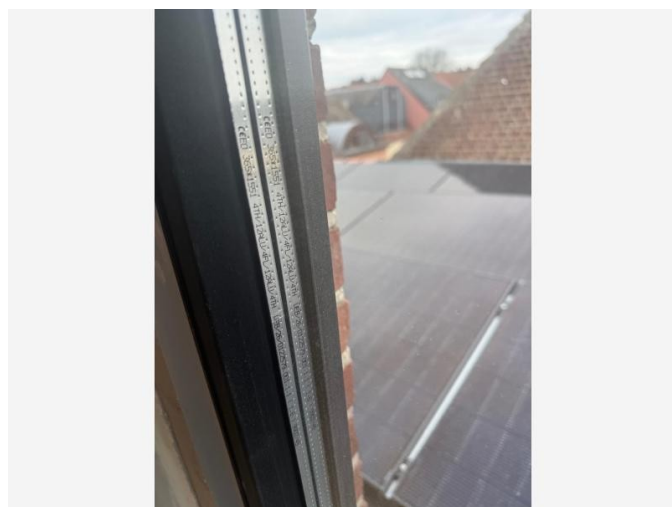
### Fiche 10: Ramen PVC 2026 siliconen rubbers

| Beschrijving | Notitie | Terug te vinden op plannen |
|---|---|---|
| Fiche 10: Ramen PVC 2026 siliconen rubbers | nieuwe ramen 2026 | Plan 1.1: Gelijkvloers - wanden<br>Plan 1.7: Machinekamer lift |

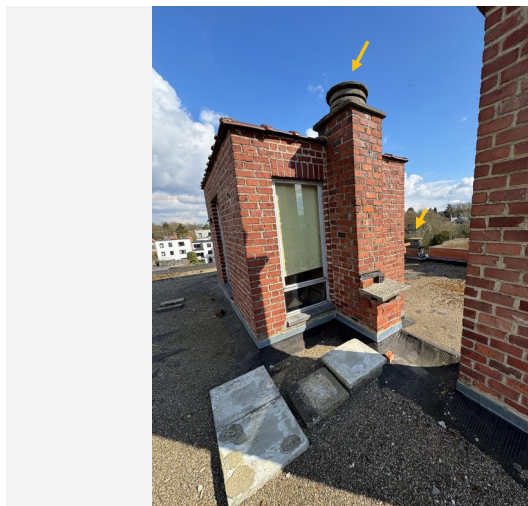
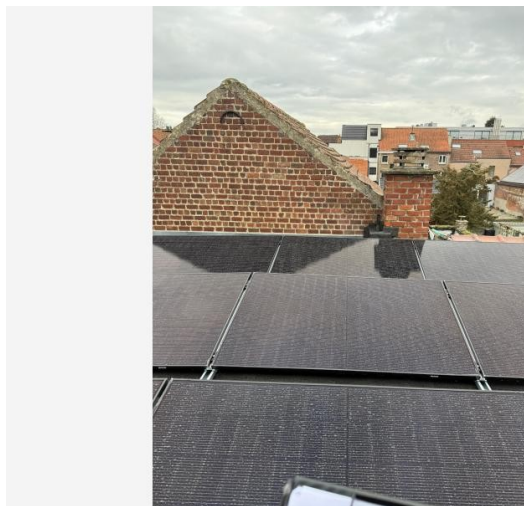
## Fiche 11: Geen asbest in schouwen

| Beschrijving | Notitie | Terug te vinden op plannen |
|---|---|---|
| Fiche 11: Geen asbest in schouwen | De binnenzijde van de schouw kon worden geïnspecteerd.<br><br>In de schouw zit er een metalen buis en geen asbesthoudende materialen.<br><br>schouwkapen in beton met zichtbare steentjes | Plan 1.6: Dak |

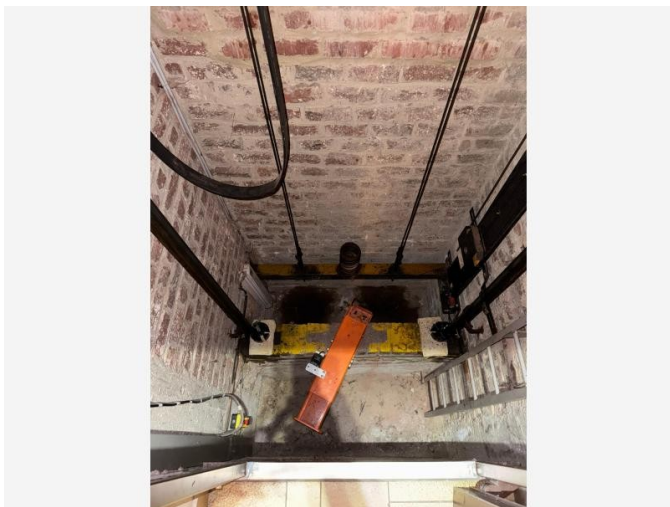
### Fiche 13: Geen asbest in liftschacht / Machinekamer

| Beschrijving | Notitie | Terug te vinden op plannen |
|---|---|---|
| Fiche 13: Geen asbest in liftschacht / Machinekamer | Op deze locatie werd er geen asbest aangetroffen.<br><br>niks zichtbaars gevonden , motor en liftkamer volledig vernieuwd | Plan 1.1: Gelijkvloers - wanden<br>Plan 1.3: Gv+1<br>Plan 1.4: Gv+2<br>Plan 1.5: Gv+3<br>Plan 1.7: Machinekamer lift |
