# Asbestinventarisatetest

Bergestraat 12A/6, 3080 Tervuren

Attestnummer : **20260317-000044.000**

Uitgegeven op : **17.03.2026**

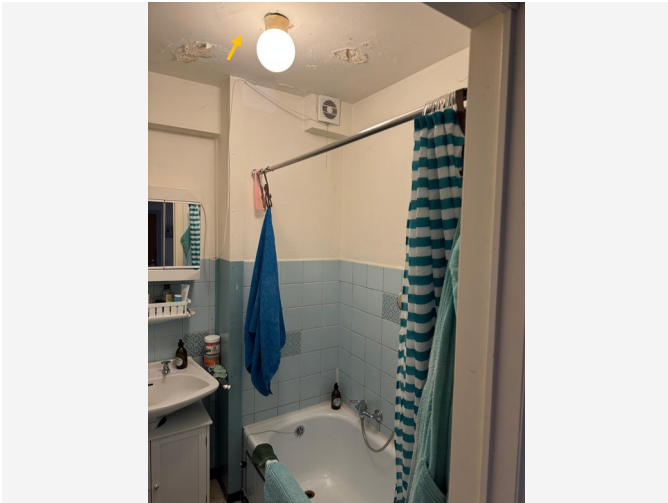
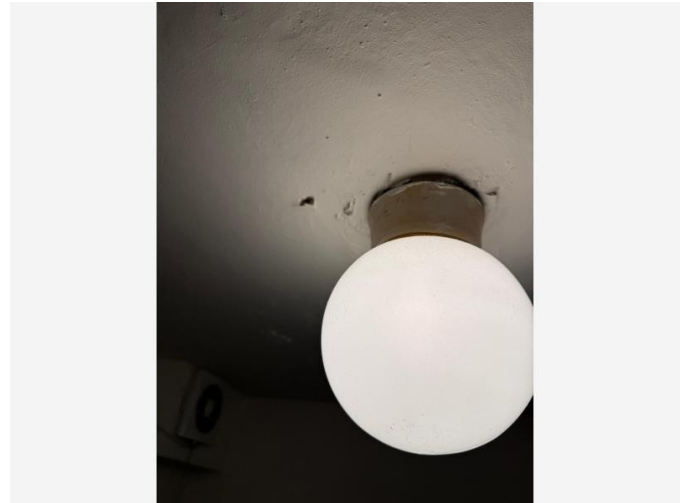
## Fiche 3: Pleisterwerk plafond

Geen asbest

| # | Type | Referentie | Resultaat |
|---|---|---|---|
| 3.1 | Mengmonster | 2 | Geen asbest |

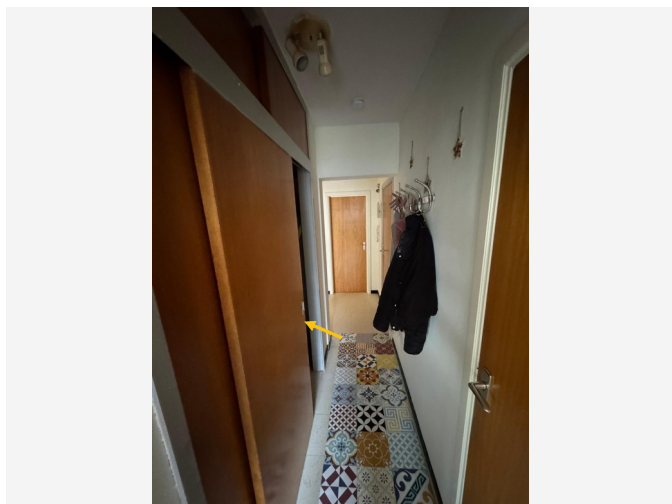
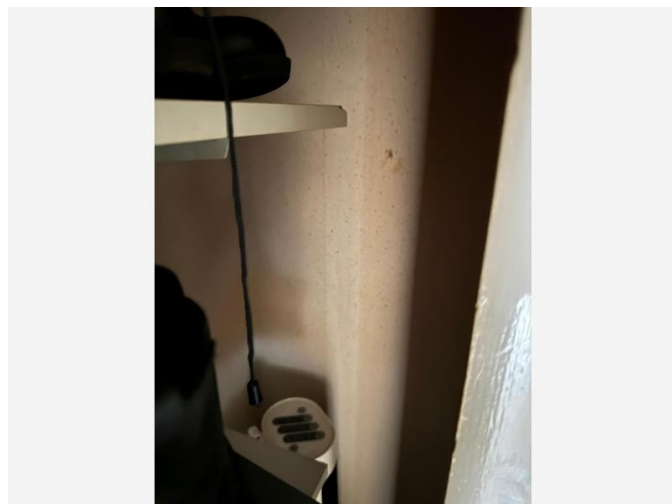
## Fiche 4: Pleisterwerk muren

Geen asbest

| # | Type | Referentie | Resultaat |
|---|---|---|---|
| 4.1 | Mengmonster | 1 | Geen asbest |

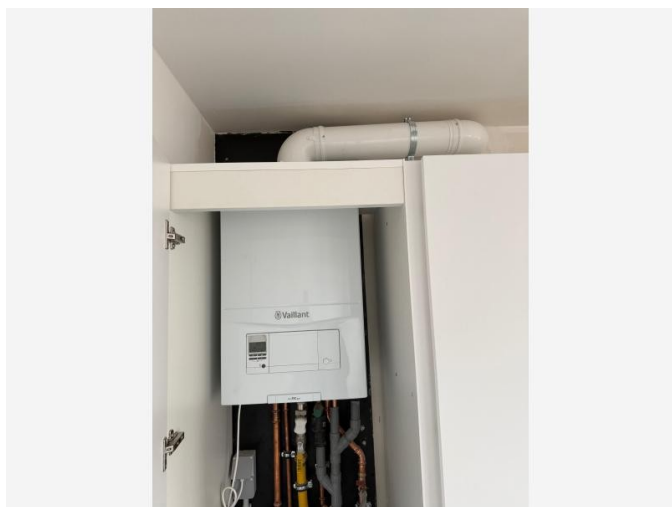
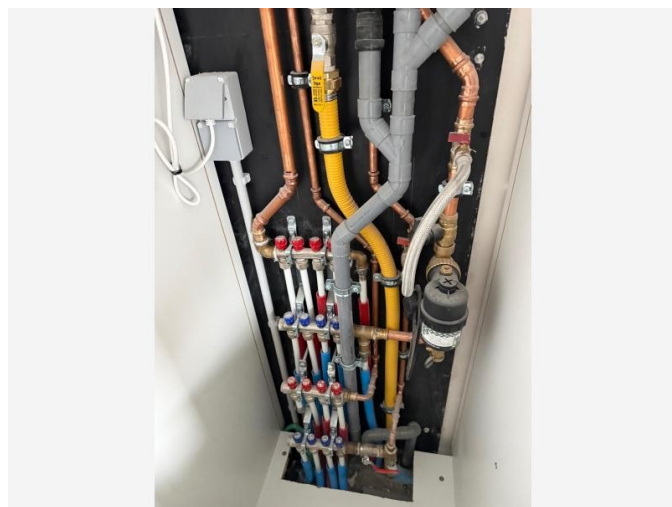
### Fiche 5: Leidingisolatie kunststof

| Beschrijving | Notitie | Terug te vinden op plannen |
|---|---|---|
| Fiche 5: Leidingisolatie kunststof | - | Plan 1.1: Appartement - wanden |

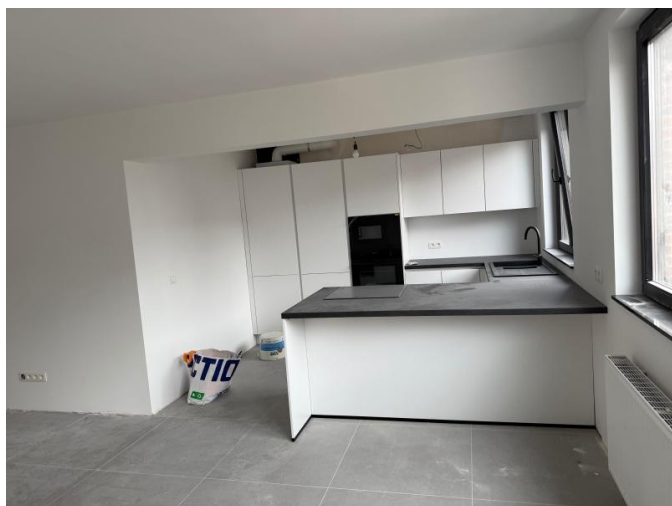
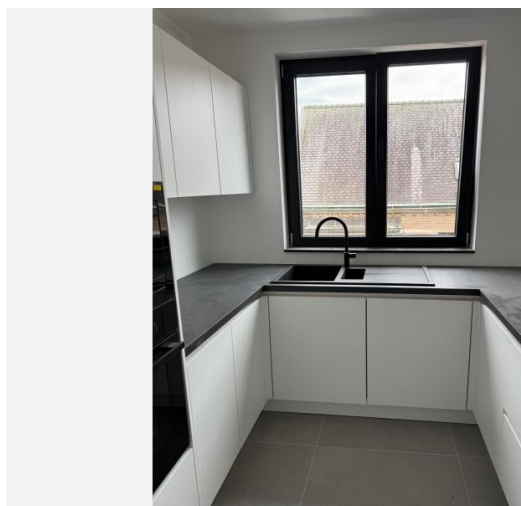
## Fiche 6: Ramen PVC siliconen en rubbers 2026

| Beschrijving | Notitie | Terug te vinden op plannen |
|---|---|---|
| Fiche 6: Ramen PVC siliconen en rubbers 2026 | nieuwe ramen 2026 | Plan 1.1: Appartement - wanden |

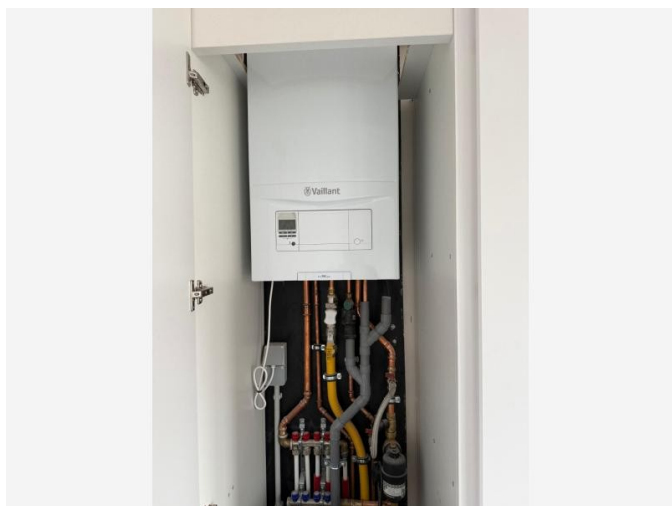
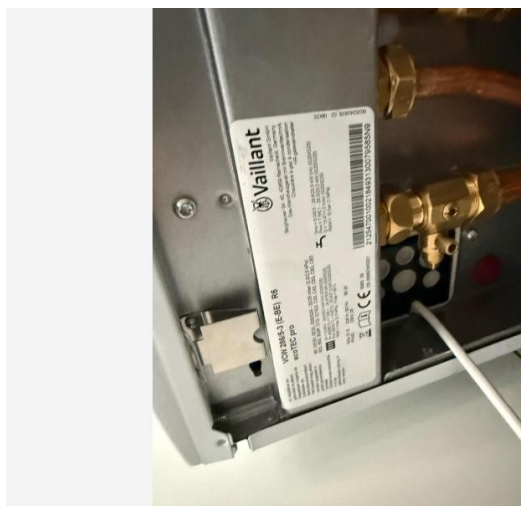
## Fiche 7: CV-ketel 2026

| Beschrijving | Notitie | Terug te vinden op plannen |
|---|---|---|
| Fiche 7: CV-ketel 2026 | Het fabricagejaar van de CV-ketel dateert van na de periode waarin CV-ketels werden geproduceerd met asbesthoudende onderdelen 2026 | Plan 1.1: Appartement - wanden |

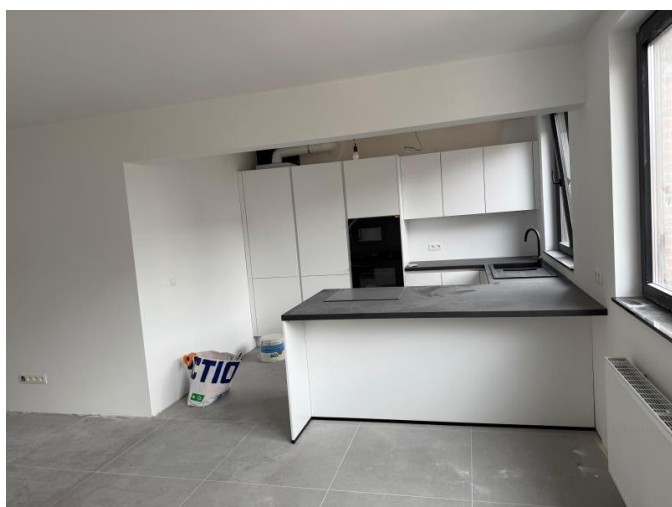
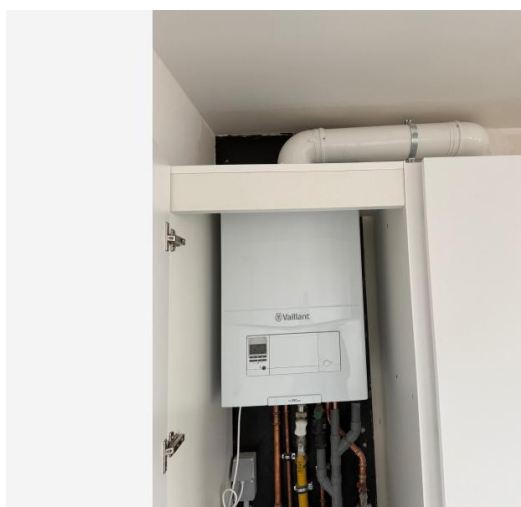
## Fiche 8: Rookgaskanaal metaal

| Beschrijving | Notitie | Terug te vinden op plannen |
|---|---|---|
| Fiche 8: Rookgaskanaal metaal | - | Plan 1.1: Appartement - wanden |
