# Asbestinventarisatetest

Bergestraat 12A/5, 3080 Tervuren

Attestnummer : **20260317-000043.000**

**Asbestveilig** (maar mogelijk niet asbestvrij)

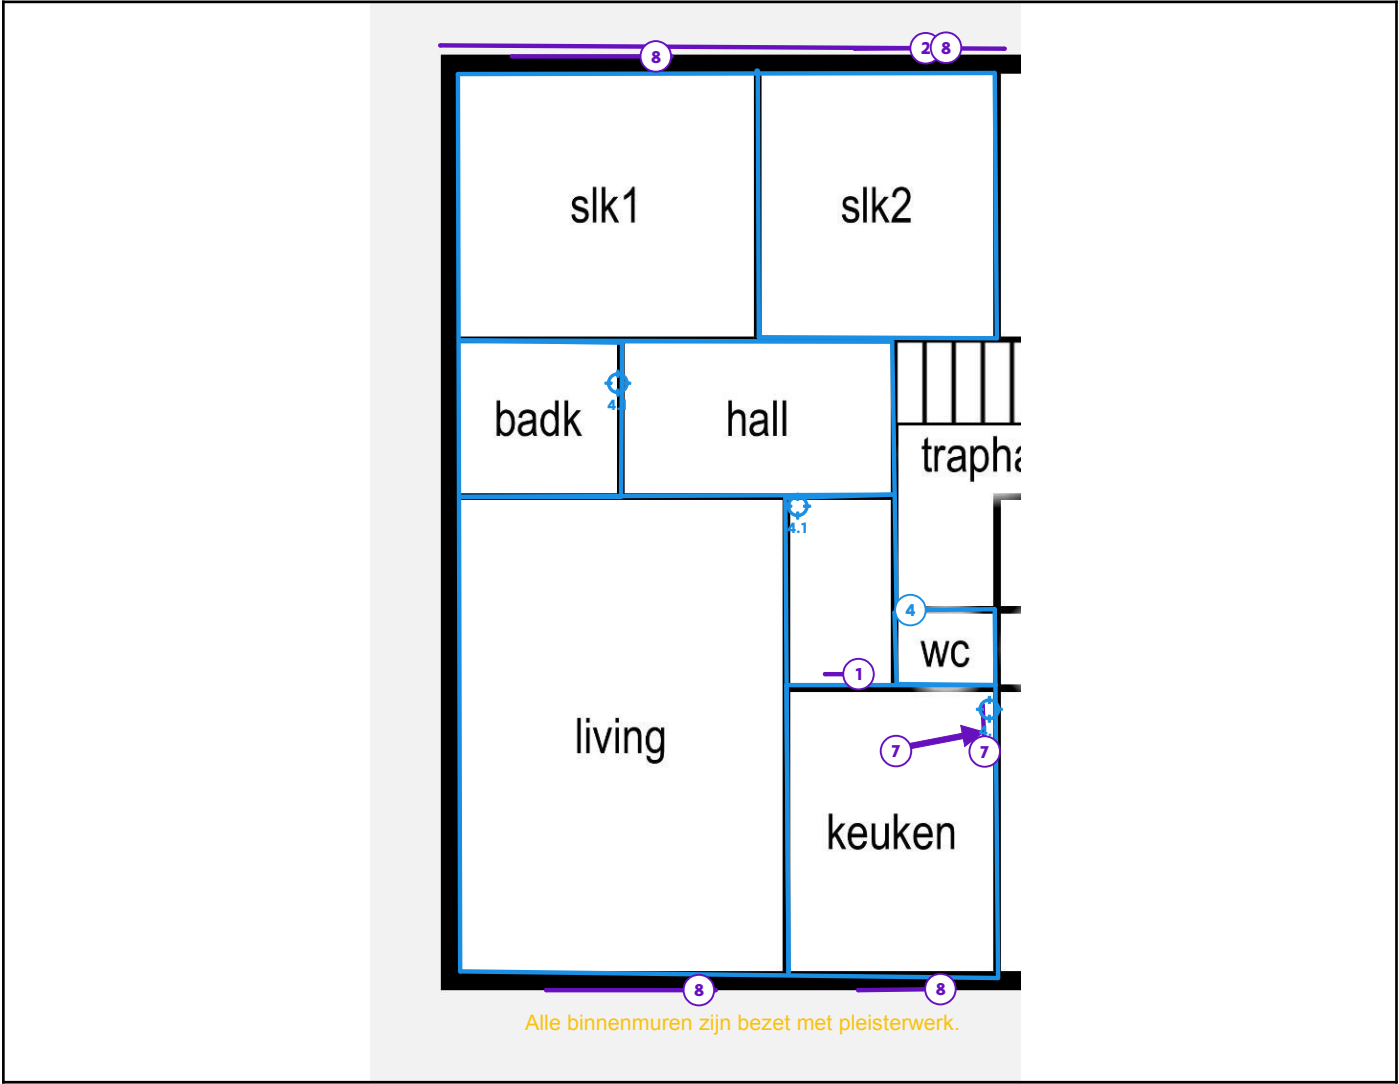
# Plan 1.1: Appartement - wanden

| Beschrijving | Type | Actie |
|---|---|---|
| 1. Verwijderd bakeliet , radiatoren , mastiek , massal , glasal | Advies | - |
| 2. Crepi GD | Advies | - |
| 4. Pleisterwerk muren | Geen asbest | - |
| 4.1 Code: 1 | Mengmonster | - |
| 7. CV-ketel 2026 | Overige ruimte of materiaal | - |
| 8. PVC ramen siliconen rubbers 2026 | Overige ruimte of materiaal | - |

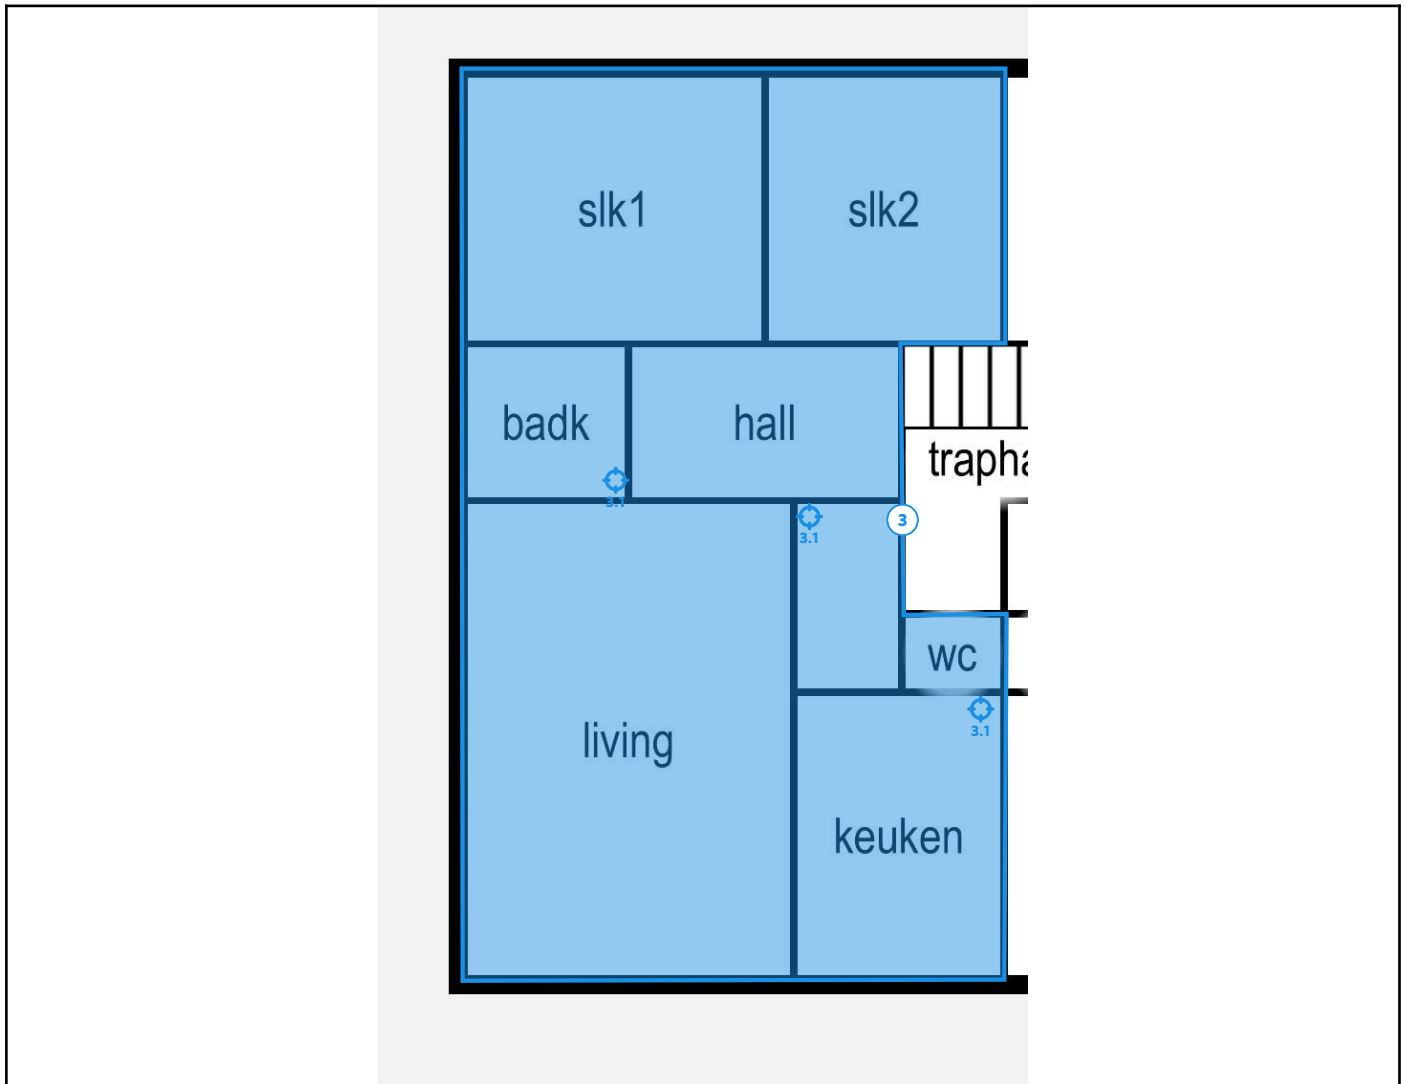
## Plan 1.2: Appartement - plafond

| Beschrijving | Type | Actie |
|---|---|---|
| 3. Pleisterwerk plafond | Geen asbest | - |
| 3.1 Code: 2 | Mengmonster | - |

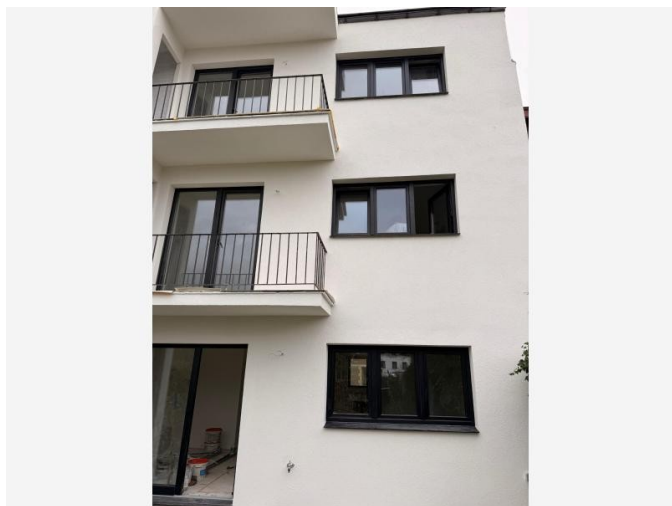
verwijderde materialen : bakelieten schakelmateriaal , radiatoren , ramen met glasal en mastiek , massal-  
tabletten

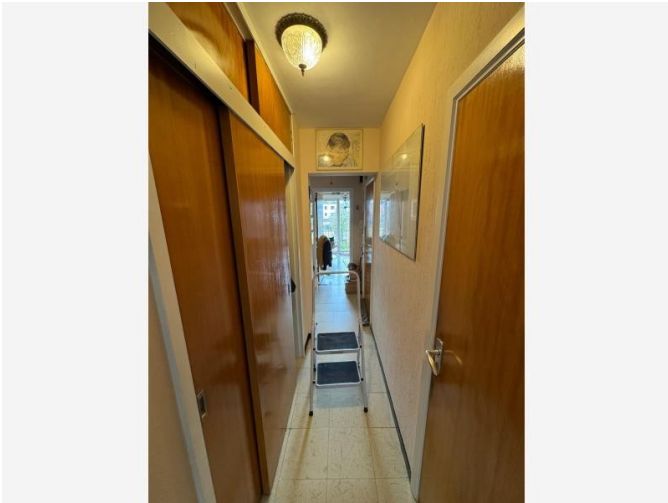
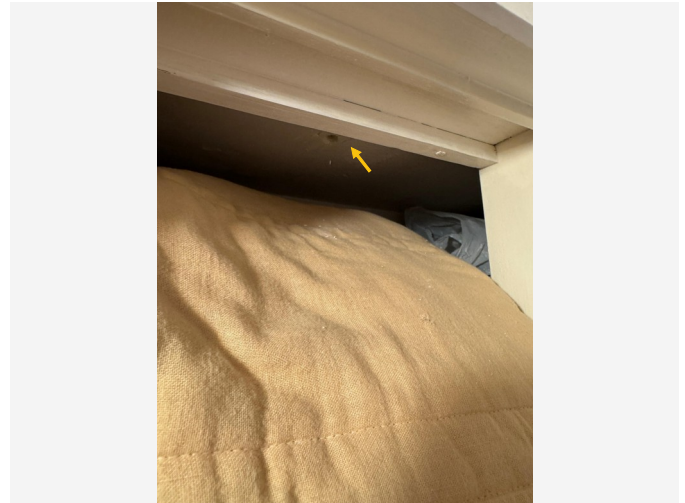
## Fiche 3: Pleisterwerk plafond

Geen asbest

| # | Type | Referentie | Resultaat |
|---|---|---|---|
| 3.1 | Mengmonster | 2 | Geen asbest |

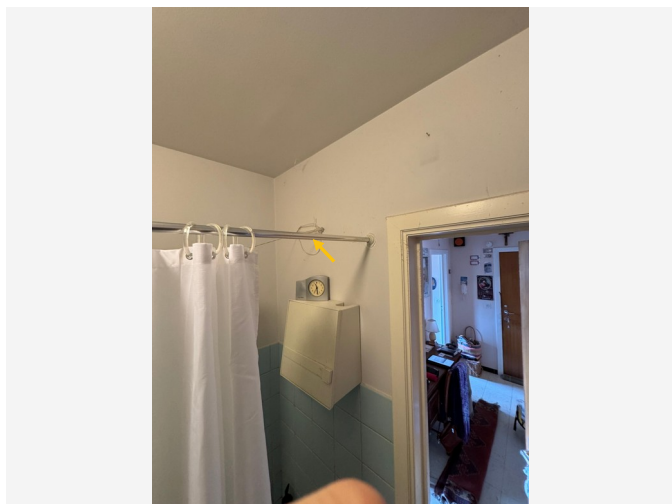
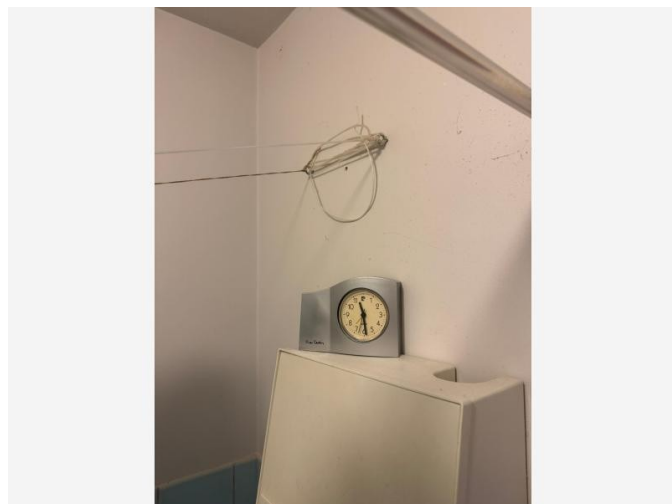
## Fiche 4: Pleisterwerk muren

Geen asbest

| # | Type | Referentie | Resultaat |
|---|---|---|---|
| 4.1 | Mengmonster | 1 | Geen asbest |

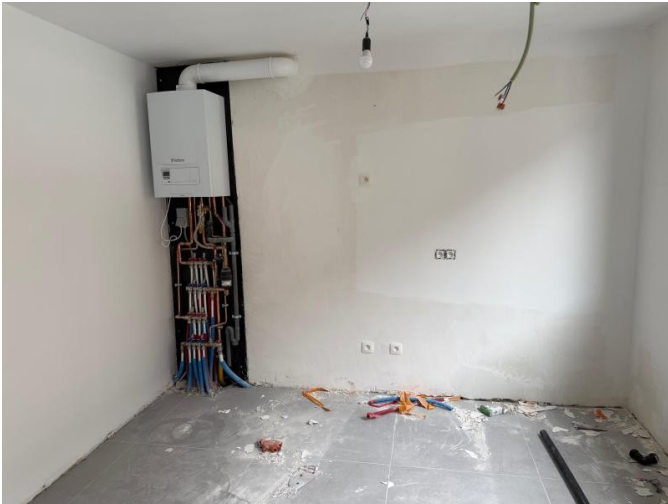
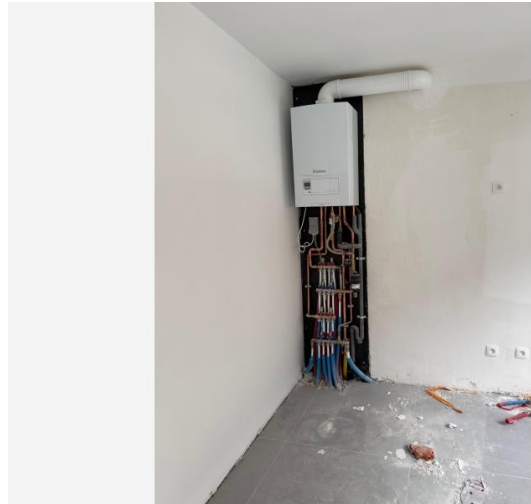
## Fiche 6: Rookgaskanaal metaal getubeerd

| Beschrijving | Notitie | Terug te vinden op plannen |
|---|---|---|
| Fiche 6: Rookgaskanaal metaal getubeerd | metaal | - |

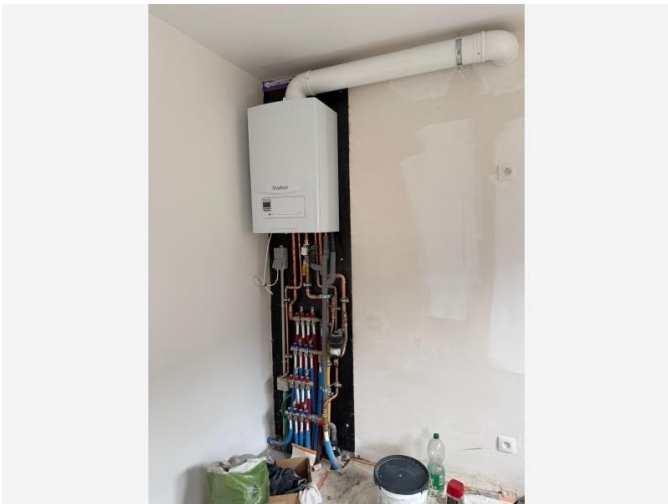
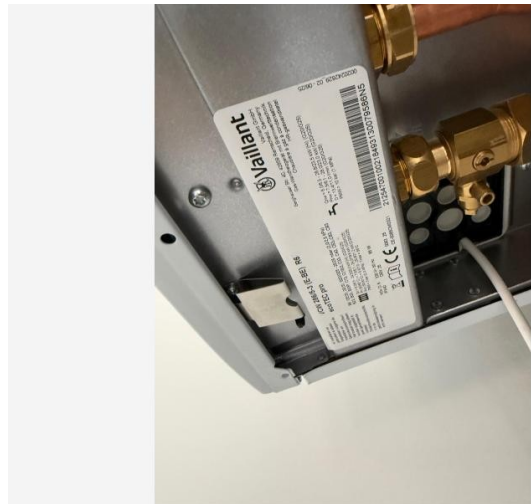
## Fiche 7: CV-ketel 2026

| Beschrijving | Notitie | Terug te vinden op plannen |
|---|---|---|
| Fiche 7: CV-ketel 2026 | Het fabricagejaar van de CV-ketel dateert van na de periode waarin CV-ketels werden geproduceerd met asbesthoudende onderdelen<br><br>2026 | Plan 1.1: Appartement - wanden |

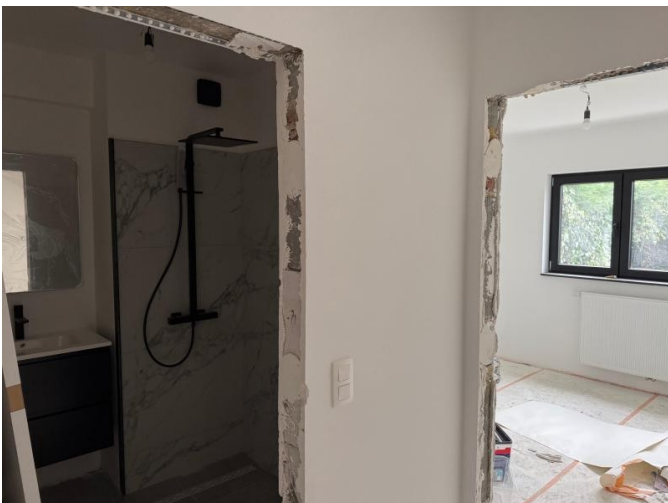
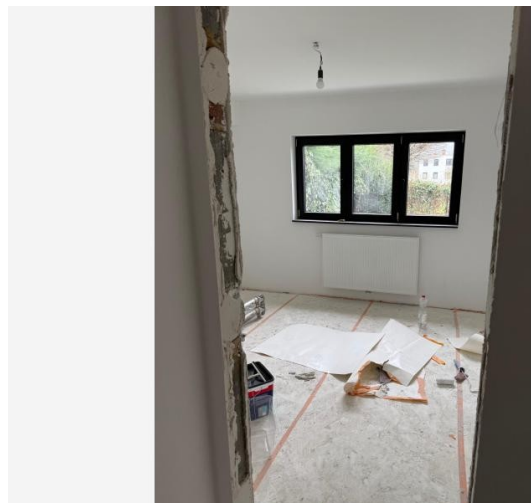
## Fiche 8: PVC ramen siliconen rubbers 2026

| Beschrijving | Notitie | Terug te vinden op plannen |
|---|---|---|
| Fiche 8: PVC ramen siliconen rubbers 2026 | - | Plan 1.1: Appartement - wanden |
