# Asbestinventarisatetest

Bergestraat 12A/3, 3080 Tervuren

Attestnummer : **20260317-000041.000**

Uitgegeven op : **17.03.2026**

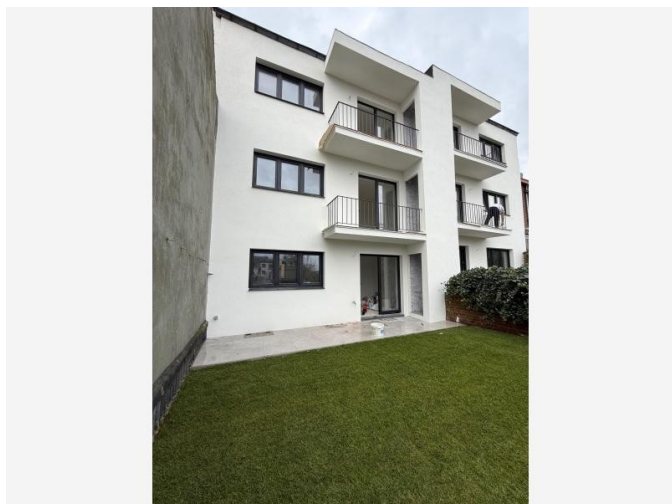
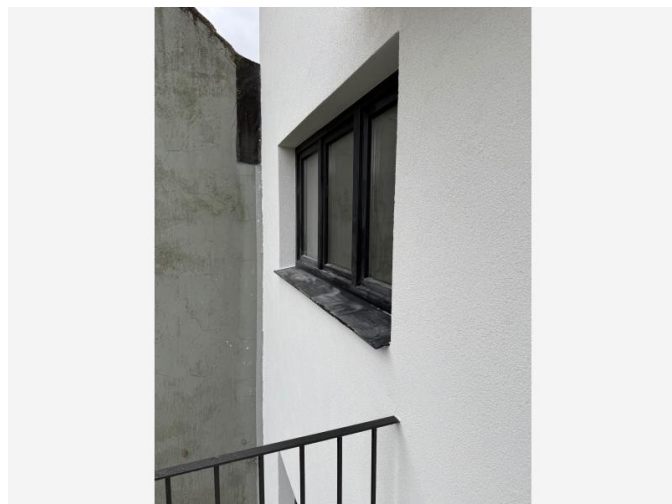
crepi GD , negatief getest en nog extra laag in 2026

| Basis voor advies | Beoordeling op basis van expertise met een vaststelling door de asbestdeskundige. |
| Primaire drager | Wand buitenschil |

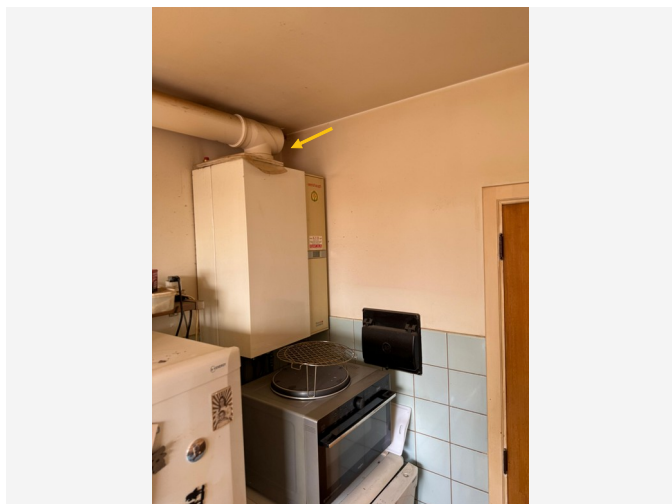
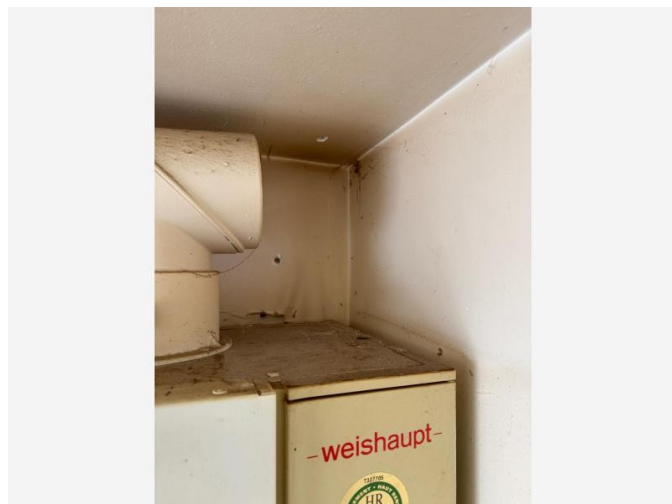
## Fiche 3: Pleisterwerk muren

Geen asbest

| # | Type | Referentie | Resultaat |
|---|---|---|---|
| 3.1 | Mengmonster | 1 | Geen asbest |

| Beschrijving | Pleisterwerk muren |
| Bindmiddel van materiaal | Gips - kalk |
| Hoeveelheid (oppervlakte - dikte - aantal) | • 175,00 m <sup>2</sup> - 1,00 cm - 1 stuk |

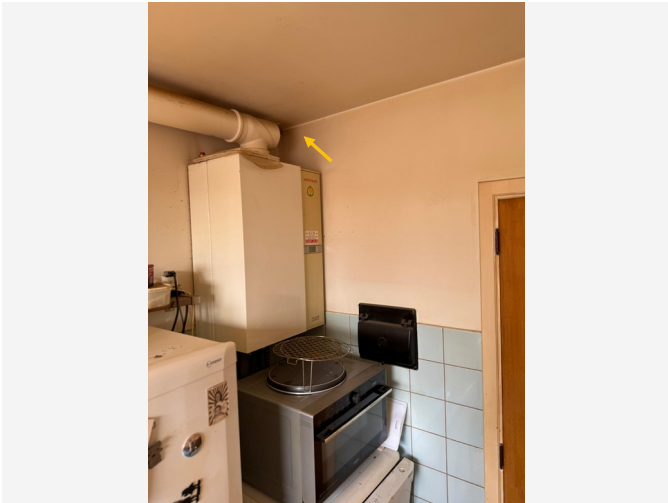
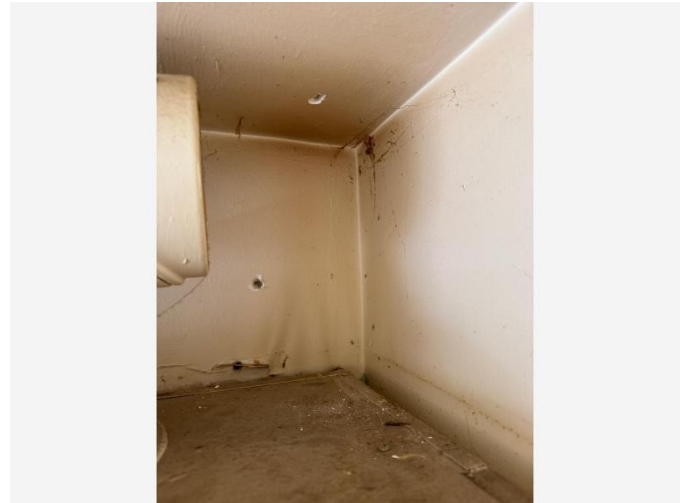
## Fiche 4: Pleisterwerk plafond

Geen asbest

| # | Type | Referentie | Resultaat |
|---|---|---|---|
| 4.1 | Mengmonster | 2 | Geen asbest |

| Beschrijving | Pleisterwerk plafond |
| Bindmiddel van materiaal | Gips - kalk |
| Hoeveelheid (oppervlakte - dikte - aantal) | • 75,00 m <sup>2</sup> - 1,00 cm - 1 stuk |

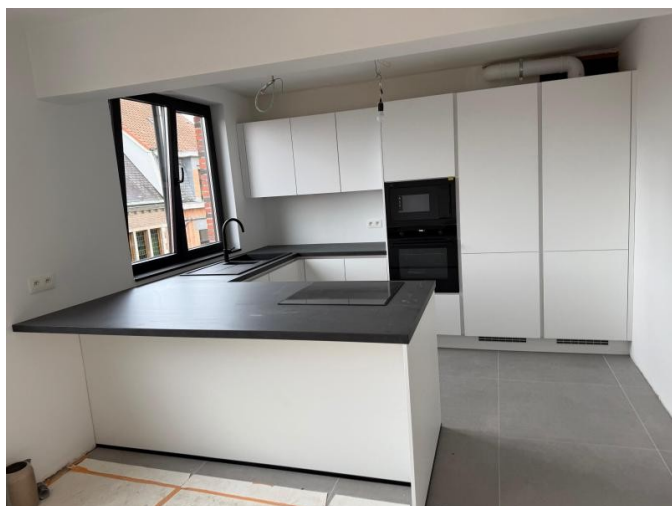
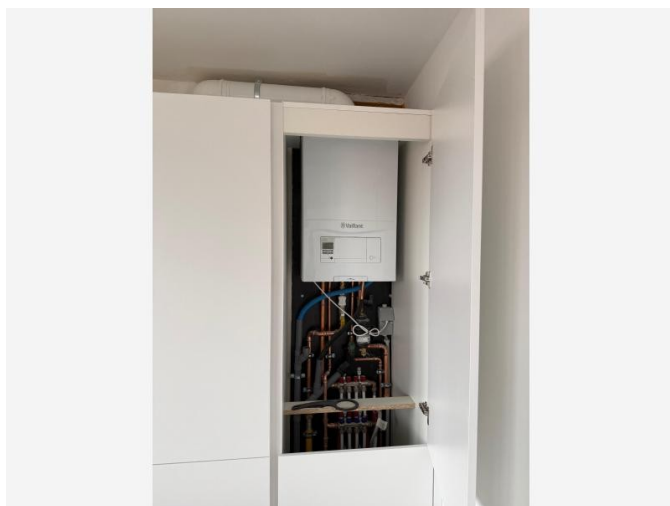
### Fiche 5: Rookgaskanaal metaal getubeerd

| Beschrijving | Notitie | Terug te vinden op plannen |
|---|---|---|
| Fiche 5: Rookgaskanaal metaal getubeerd | metaal , getubeerd in stenen schouw GD | Plan 1.1: Appartement - wanden |

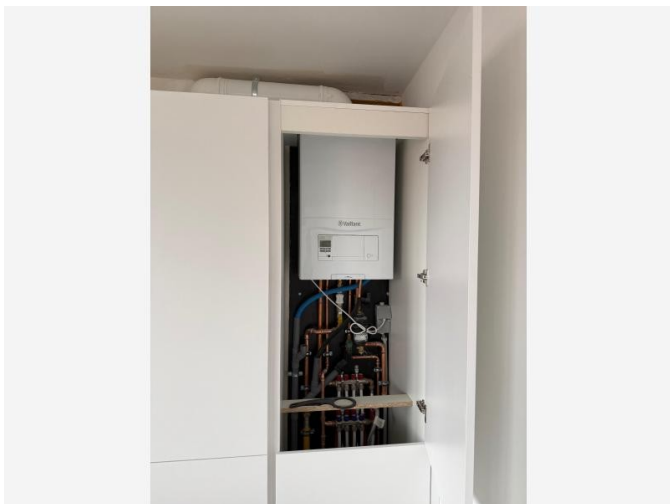
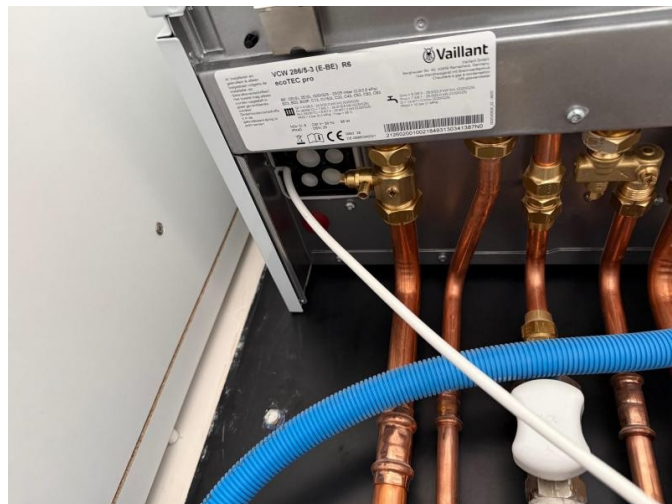
## Fiche 6: CV-ketel 2026

| Beschrijving | Notitie | Terug te vinden op plannen |
|---|---|---|
| Fiche 6: CV-ketel 2026 | Het fabricagejaar van de CV-ketel dateert van na de periode waarin CV-ketels werden geproduceerd met asbesthoudende onderdelen<br><br>2026 vernieuwd | Plan 1.1: Appartement - wanden |

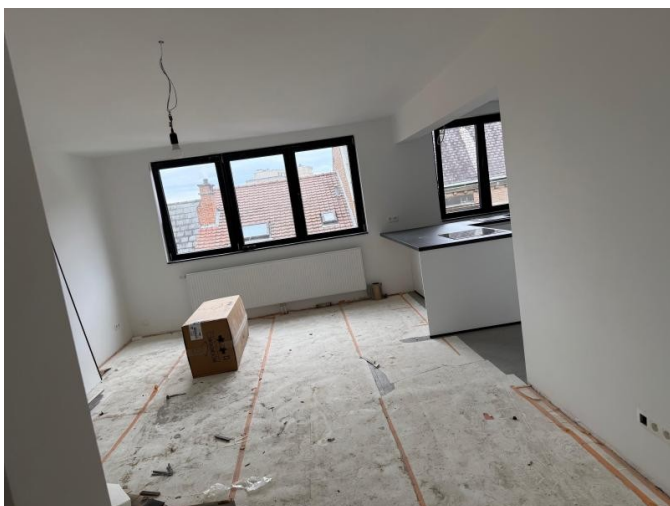
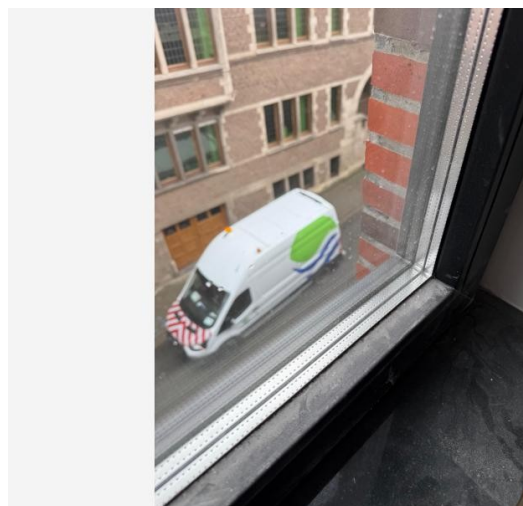
## Fiche 7: PVC-ramen siliconen en rubbers 2026

| Beschrijving | Notitie | Terug te vinden op plannen |
|---|---|---|
| Fiche 7: PVC-ramen siliconen en rubbers 2026 | nieuwe pvc-ramen 2026 | Plan 1.1: Appartement - wanden |

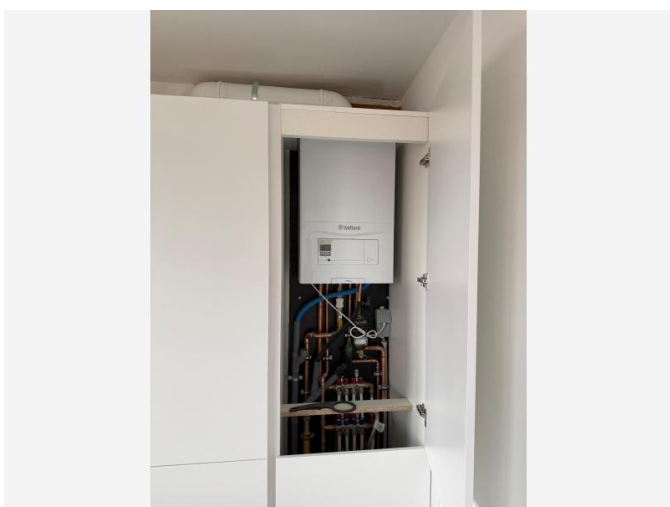
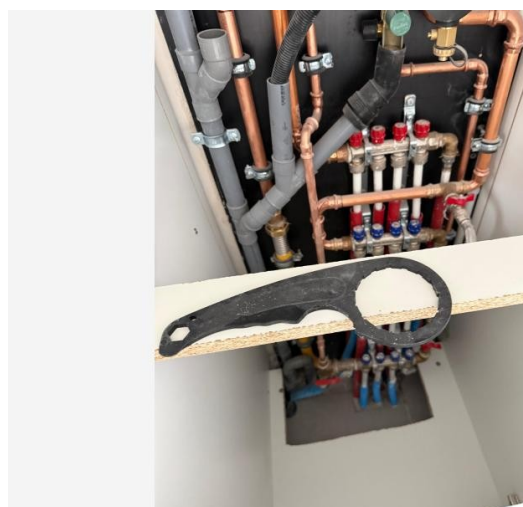
## Fiche 8: Leidingisolatie

| Beschrijving | Notitie | Terug te vinden op plannen |
|---|---|---|
| Fiche 8: Leidingisolatie | volledige installatie vernieuwd , kunststof isolatiemantel | Plan 1.1: Appartement - wanden |
