# Asbestinventarisatetest

Bergestraat 12A/2, 3080 Tervuren

Attestnummer : **20260317-000039.000**

**Asbestveilig** (maar mogelijk niet asbestvrij)

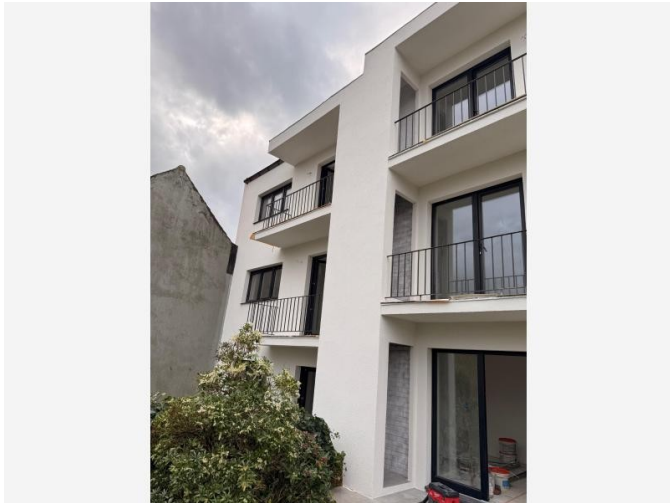
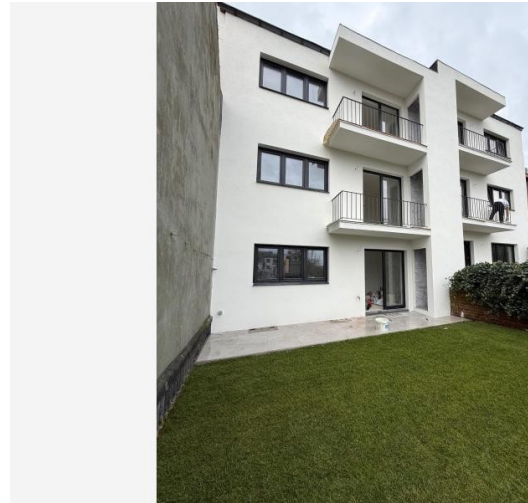
crepi GD negatief getest en extra laag in 2026

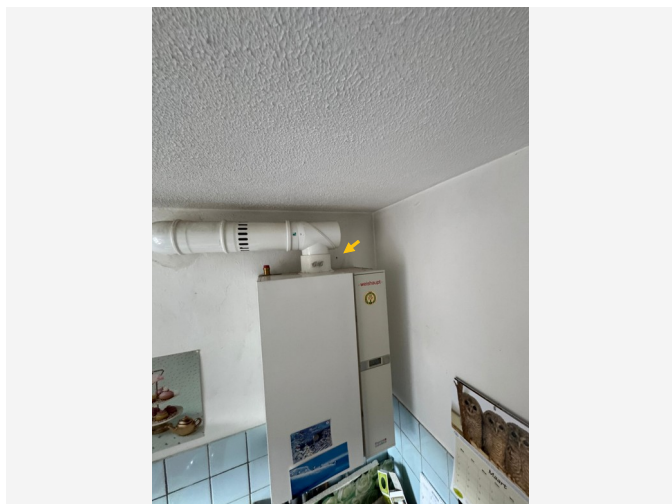
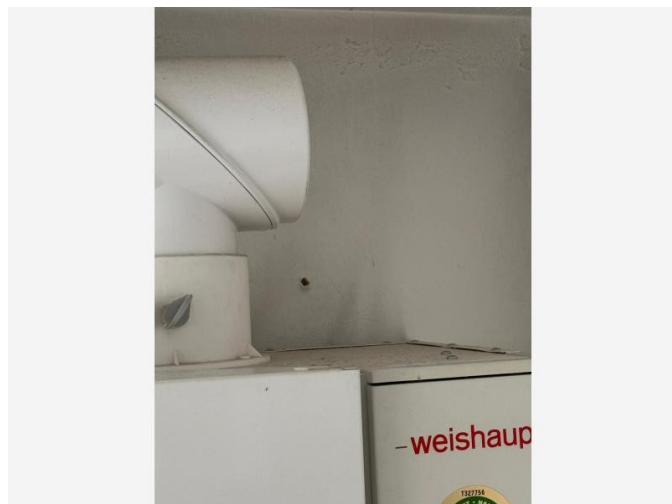
## Fiche 3: Pleisterwerk muren

Geen asbest

| # | Type | Referentie | Resultaat |
|---|---|---|---|
| 3.1 | Mengmonster | 1 | Geen asbest |

| Bindmiddel van materiaal | Gips - kalk |
| Gebondenheid op basis van bindmiddel | Niet-hechtgebonden |
| Hoeveelheid (oppervlakte - dikte - aantal) | • 175,00 m <sup>2</sup> - 1,00 cm - 1 stuk |

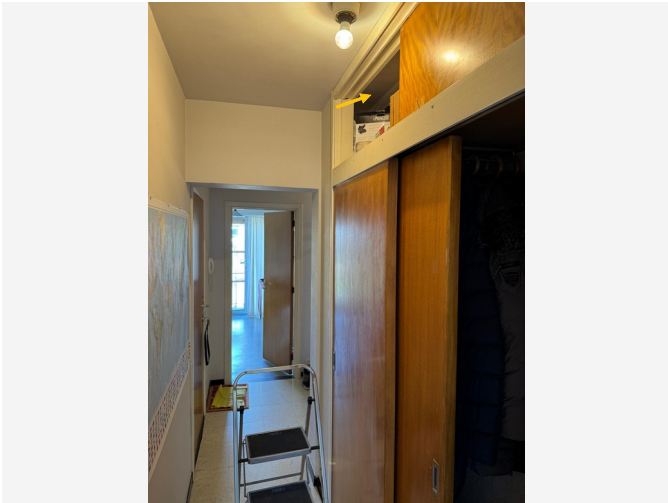
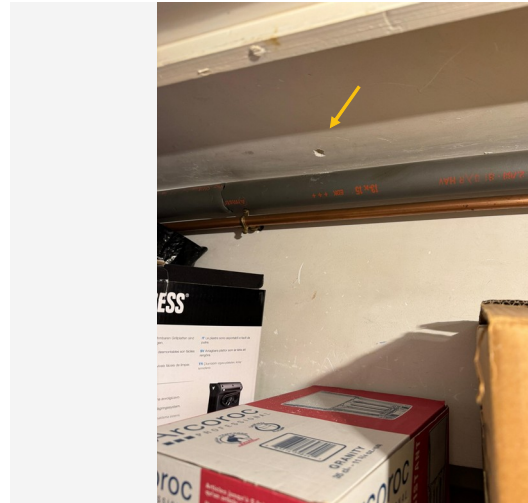
## Fiche 4: Pleisterwerk plafond

Geen asbest

| # | Type | Referentie | Resultaat |
|---|---|---|---|
| 4.1 | Mengmonster | 2 | Geen asbest |

| Bindmiddel van materiaal | Gips - kalk |
| Gebondenheid op basis van bindmiddel | Niet-hechtgebonden |
| Hoeveelheid (oppervlakte - dikte - aantal) | • 75,00 m <sup>2</sup> - 1,00 cm - 1 stuk |

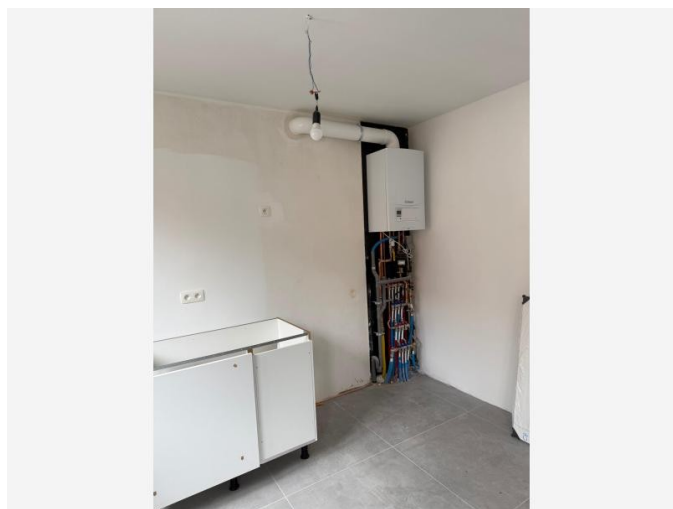
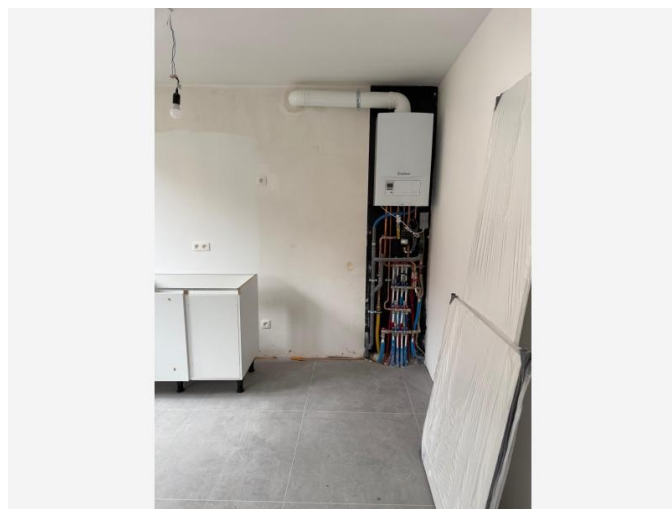
### Fiche 5: Leidingisolatie kunststof

| Beschrijving | Notitie | Terug te vinden op plannen |
|---|---|---|
| Fiche 5: Leidingisolatie kunststof | volledige verbouwing 25-26 | Plan 1.1: Appartement - wanden |

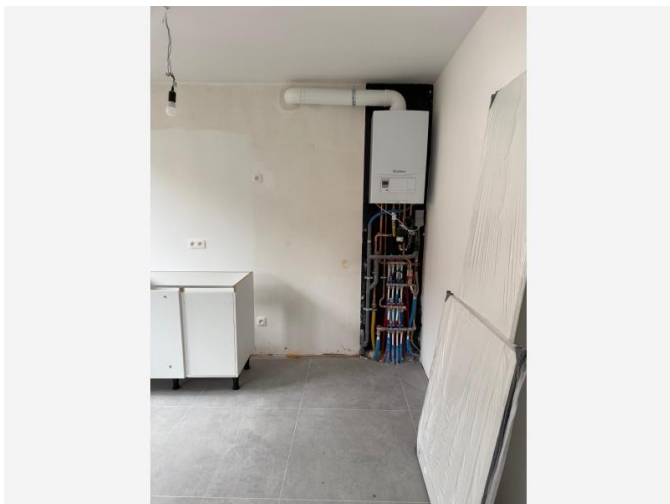
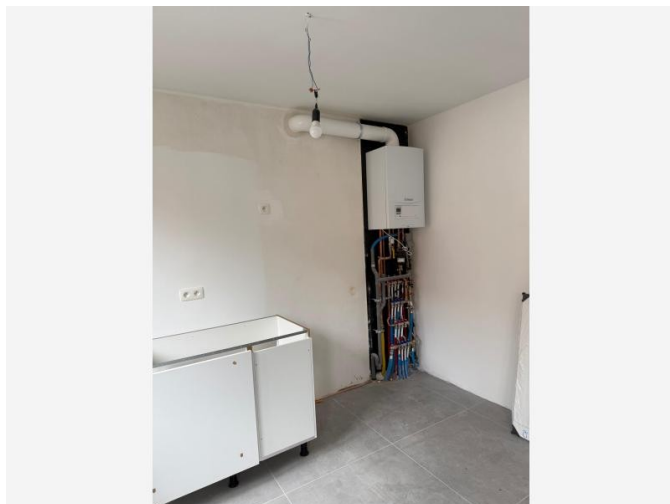
## Fiche 6: Rookgaskanaal metaal getubeerd

| Beschrijving | Notitie | Terug te vinden op plannen |
|---|---|---|
| Fiche 6: Rookgaskanaal metaal getubeerd | metaal , getubeerd in stenen kanaal GD | Plan 1.1: Appartement - wanden |

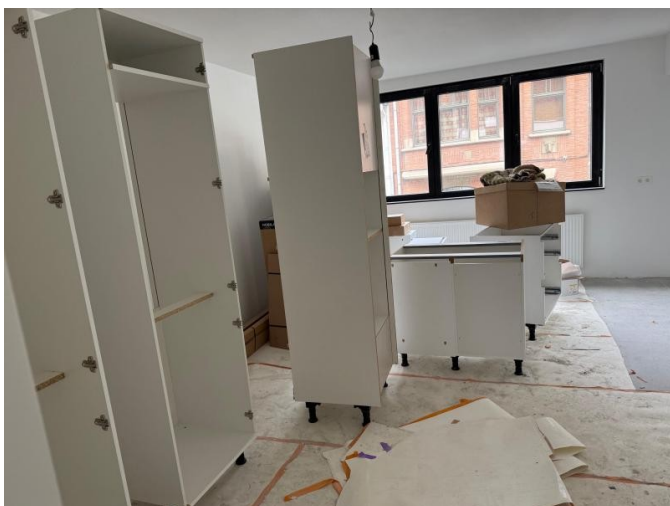
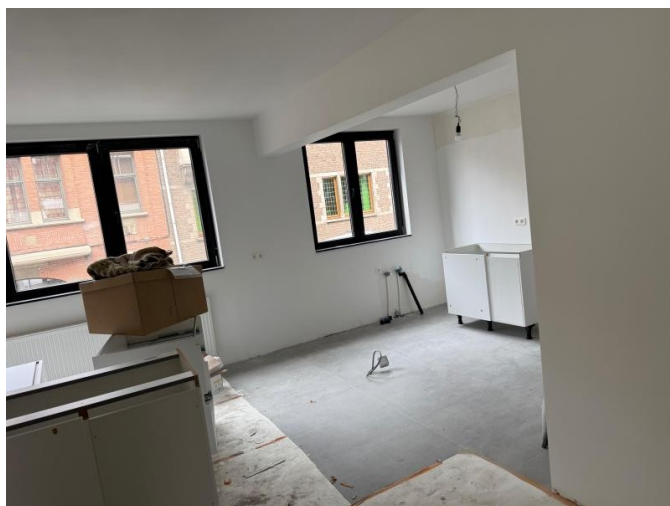
## Fiche 7: PVC-ramen met siliconen en rubbers 2026

| Beschrijving | Notitie | Terug te vinden op plannen |
|---|---|---|
| Fiche 7: PVC-ramen met siliconen en rubbers 2026 | nieuwe ramen 2026 | Plan 1.1: Appartement - wanden |

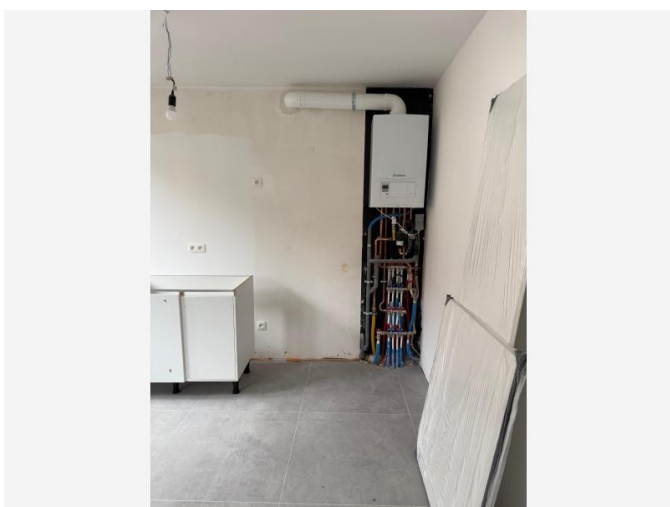
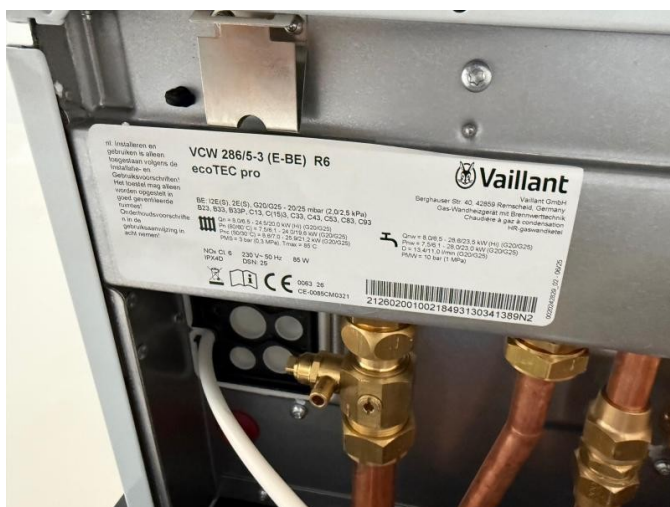
## Fiche 8: CV-ketel 2026

| Beschrijving | Notitie | Terug te vinden op plannen |
|---|---|---|
| Fiche 8: CV-ketel 2026 | Het fabricagejaar van de CV-ketel dateert van na de periode waarin CV-ketels werden geproduceerd met asbesthoudende onderdelen<br><br>2026 | Plan 1.1: Appartement - wanden |
