# Asbestinventarisatetest

Bergestraat 12A/1, 3080 Tervuren

Attestnummer : **20260317-000038.000**

Uitgegeven op : **17.03.2026**

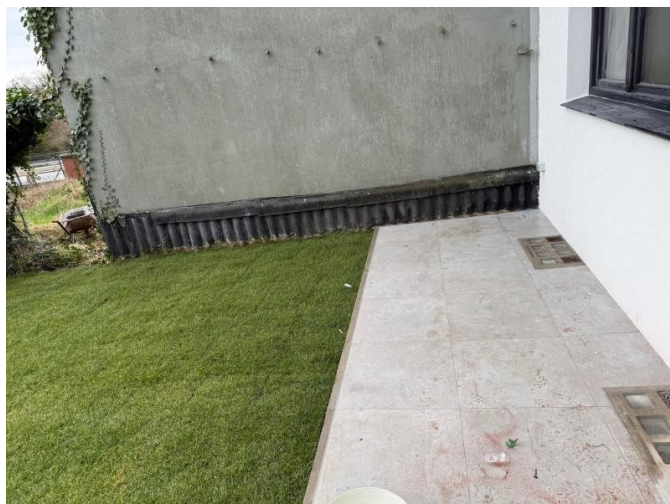
### Informatie over een materiaal dat de asbestdeskundige niet meer kan waarnemen of vaststellen

verwijderd : massal , ramen met mastiek en glasal , vinyltegels ,bakeliet en radiatoren , lijm niet meer zichtbaar

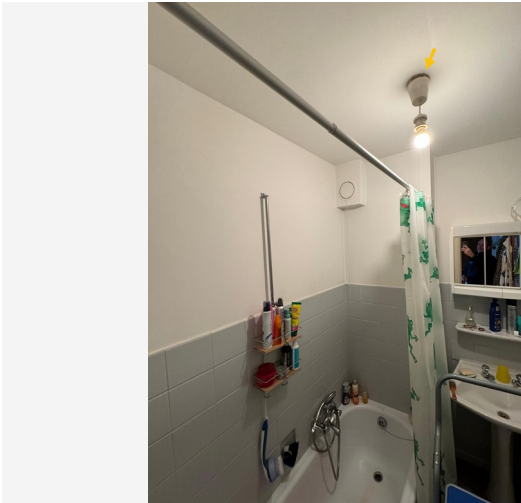
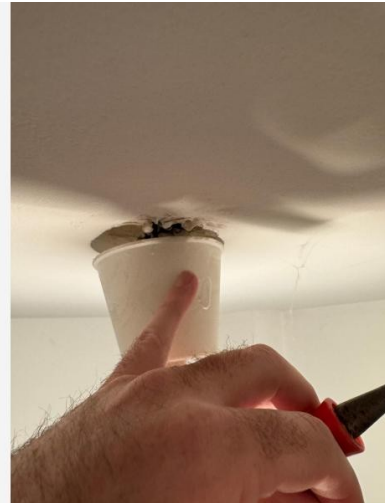
## Fiche 4: Pleisterwerk plafond

### Conclusie

Geen asbest

| # | Type | Referentie | Resultaat |
|---|---|---|---|
| 4.1 | Mengmonster | 2 | Geen asbest |

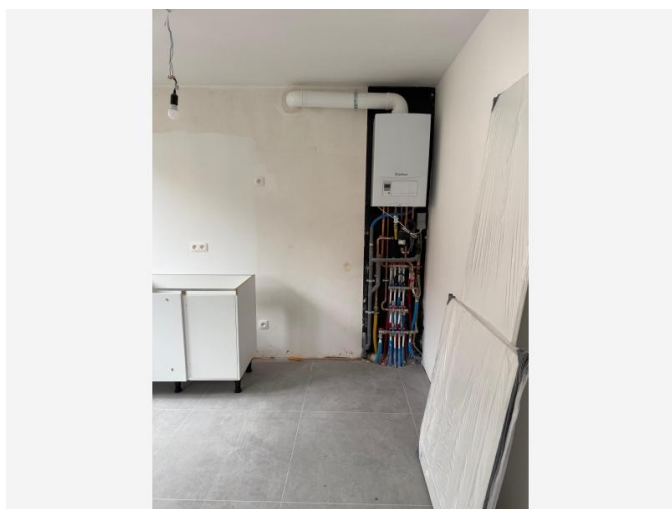
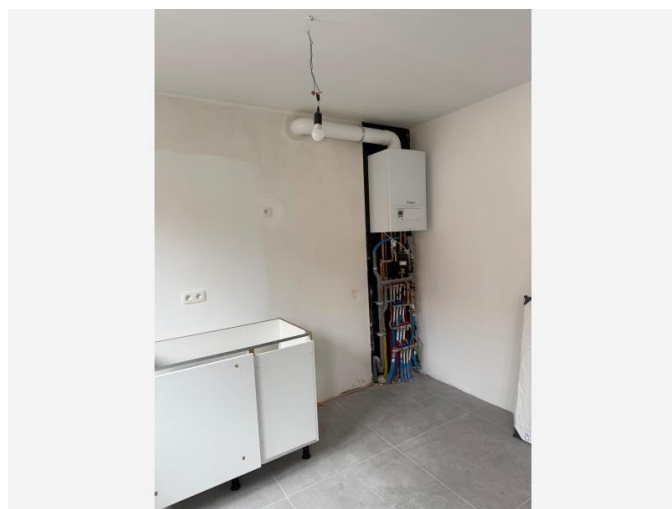
### Fiche 5: Rookgaskanaal metaal

| Beschrijving | Notitie | Terug te vinden op plannen |
|---|---|---|
| Fiche 5: Rookgaskanaal metaal | metalen buizen , getubeerd in stenen rookgaskanaal GD | Plan 1.1: Appartement - Wanden |

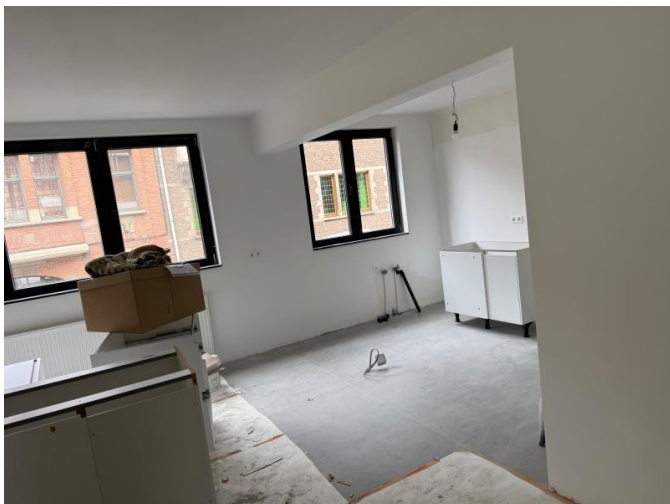
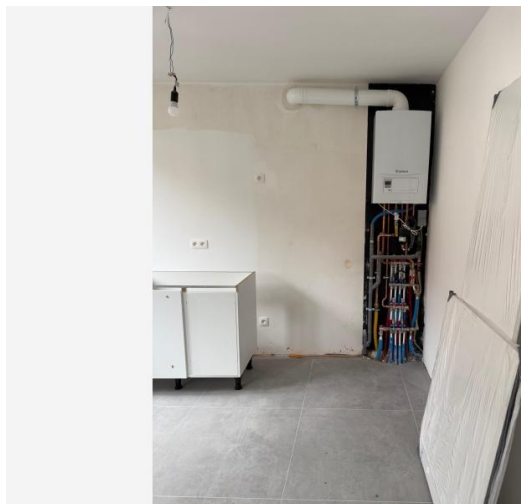
## Fiche 6: CV-ketel 2026

| Beschrijving | Notitie | Terug te vinden op plannen |
|---|---|---|
| Fiche 6: CV-ketel 2026 | Het fabricagejaar van de CV-ketel dateert van na de periode waarin CV-ketels werden geproduceerd met asbesthoudende onderdelen 2026 | Plan 1.1: Appartement - Wanden |

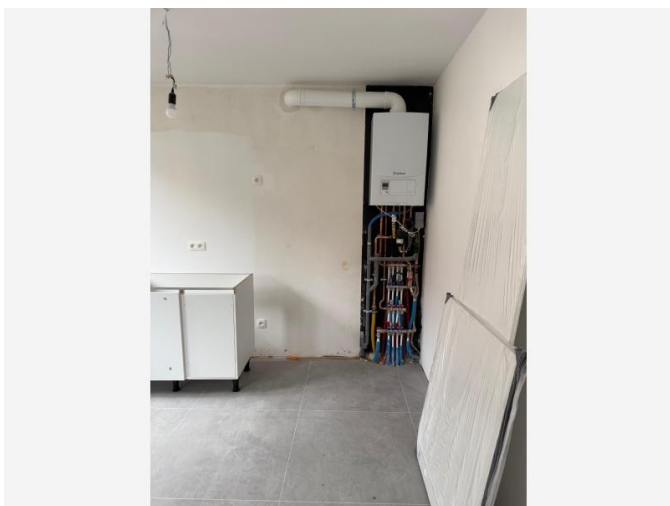
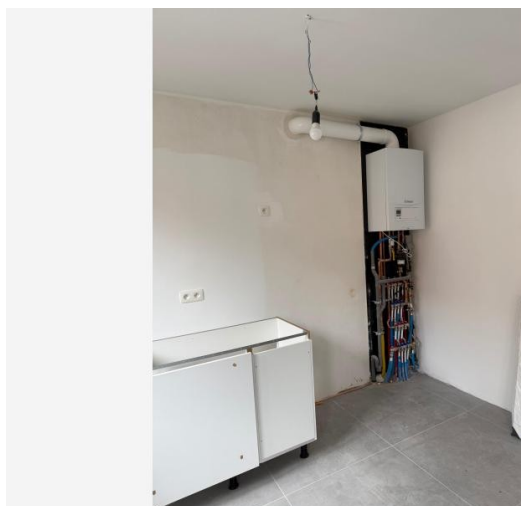
## Fiche 7: Leidingisolatie kunststof

| Beschrijving | Notitie | Terug te vinden op plannen |
|---|---|---|
| Fiche 7: Leidingisolatie kunststof | volledige verbouwing 25-26 , kunststof buizen | Plan 1.1: Appartement - Wanden |

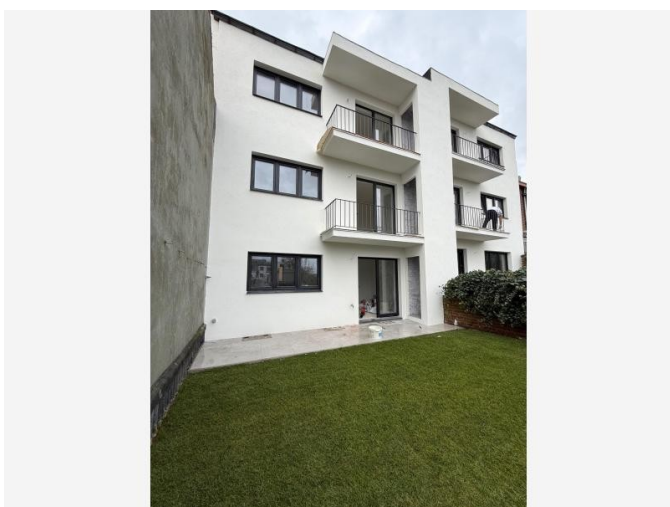
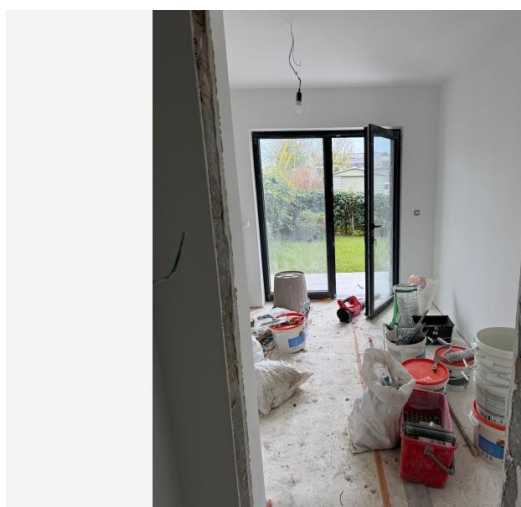
## Fiche 8: PVC-ramen siliconen en rubbers 25-26

| Beschrijving | Notitie | Terug te vinden op plannen |
|---|---|---|
| Fiche 8: PVC-ramen siliconen en rubbers 25-26 | volledige verbouwing siliconen en rubbers | Plan 1.1: Appartement - Wanden |
