# Asbestinventarisatetest

Ridderstraat 2444, 33000 Leuven

Attestnummer : 20241112-000413.001

Uitgegeven op : 15.12.2024

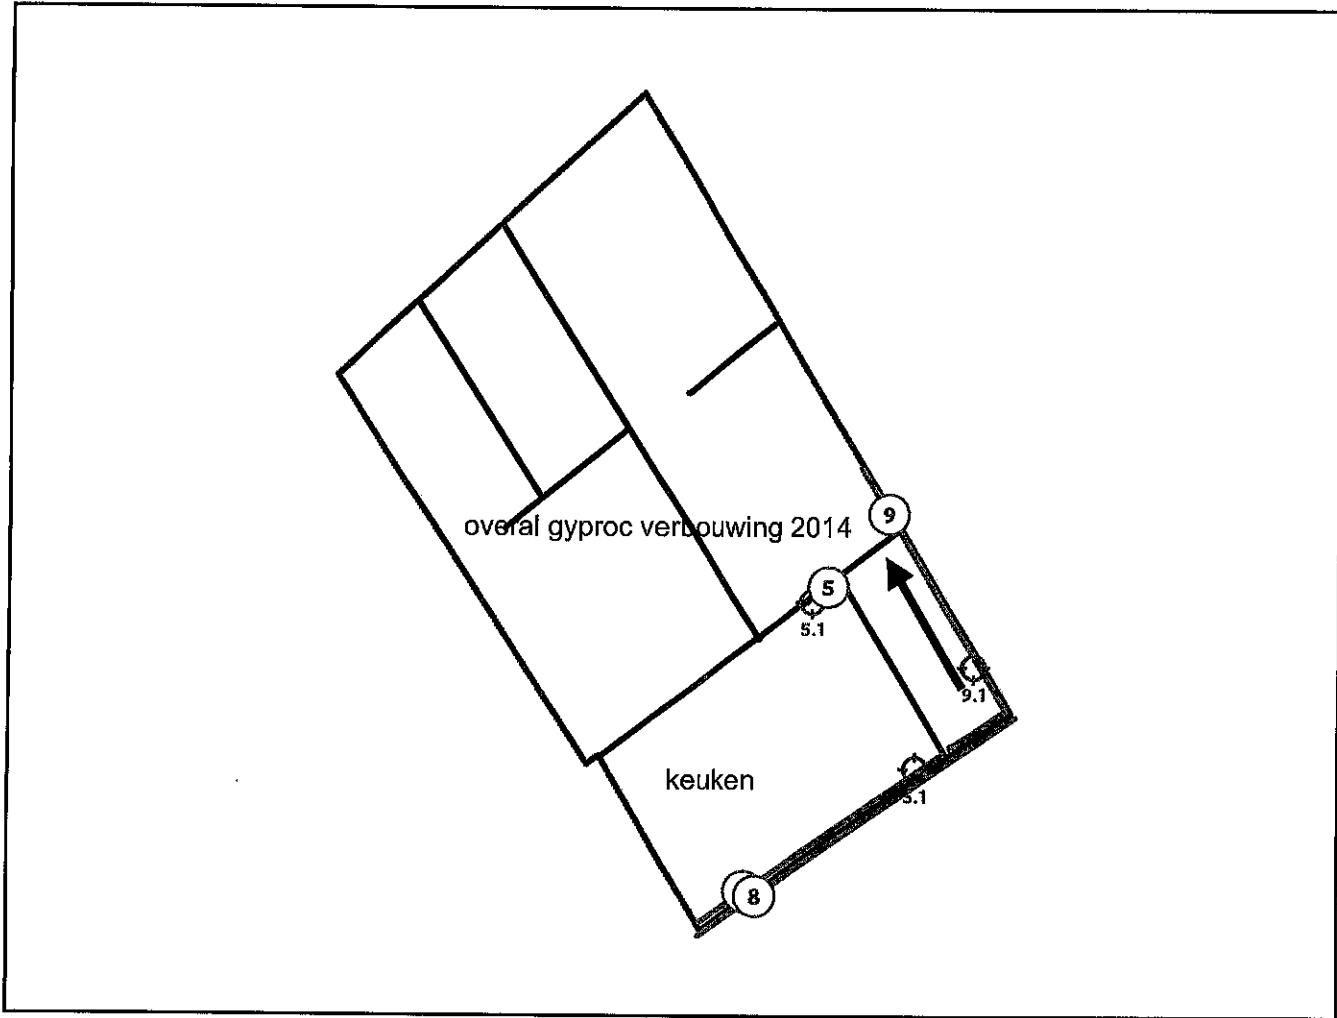
# Plan 1.1: Hoofdgebouw kelder

| Beschrijving | Type | Actie |
|---|---|---|
| 5. Pleister -1 | Geen asbest | - |
| 8. Cementering | Geen asbest | - |
| 9. Pleister traphal | Geen asbest | - |

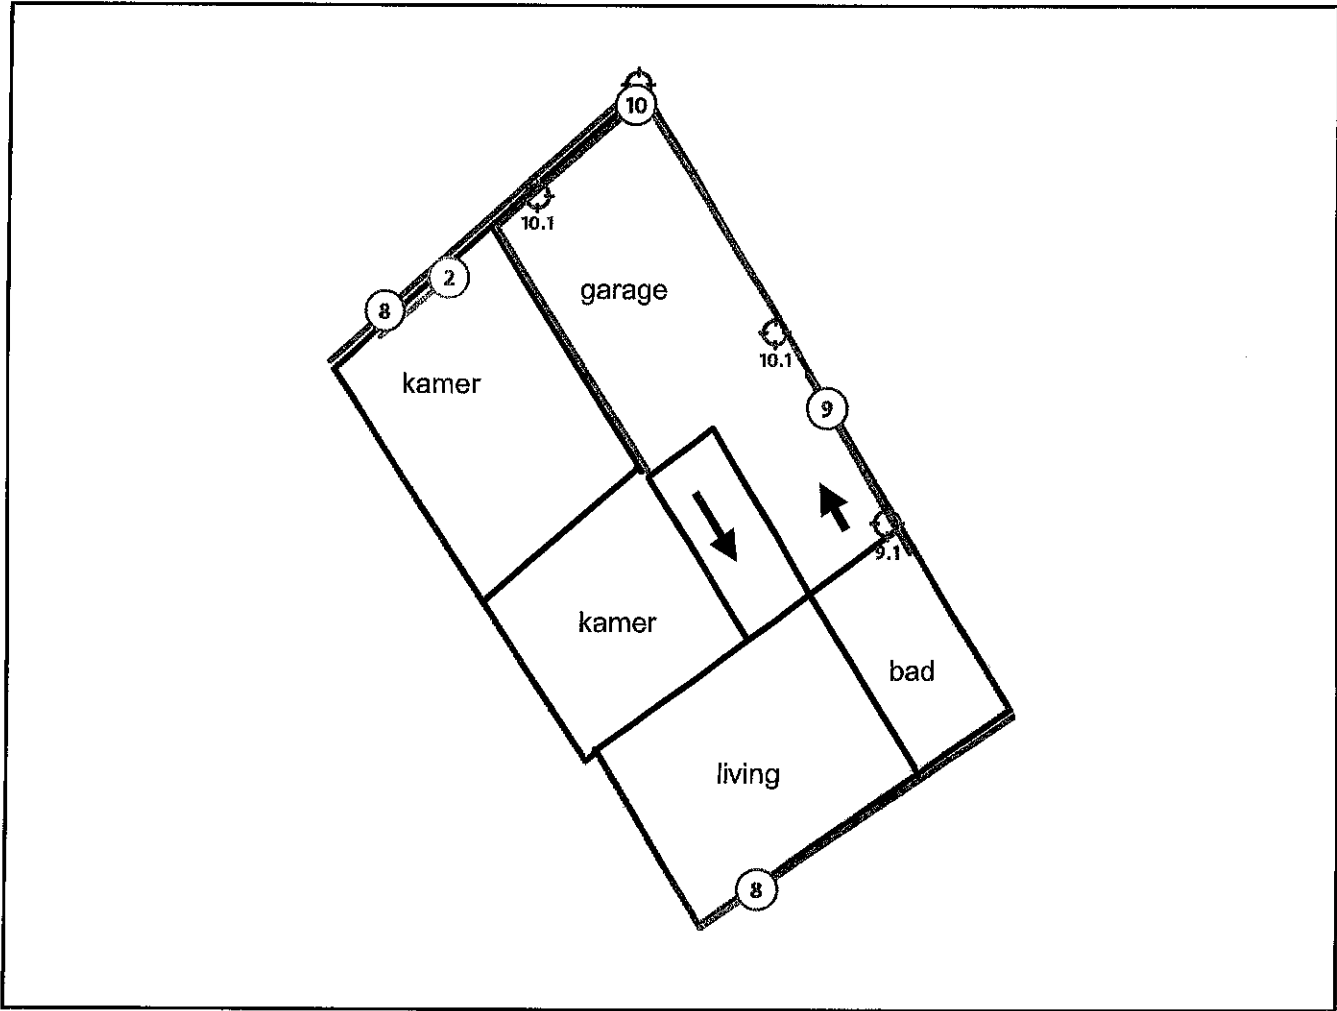
# Plan 1.2: Hoofdgebouw GV

| Beschrijving | Type | Actie |
|---|---|---|
| 2. Massal tabletten | Asbestmateriaal | Zorgvuldig beheeren |
| 8. Cementering | Geen asbest | - |
| 9. Pleister traphal | Geen asbest | - |
| 10. Pleister GV | Geen asbest | - |

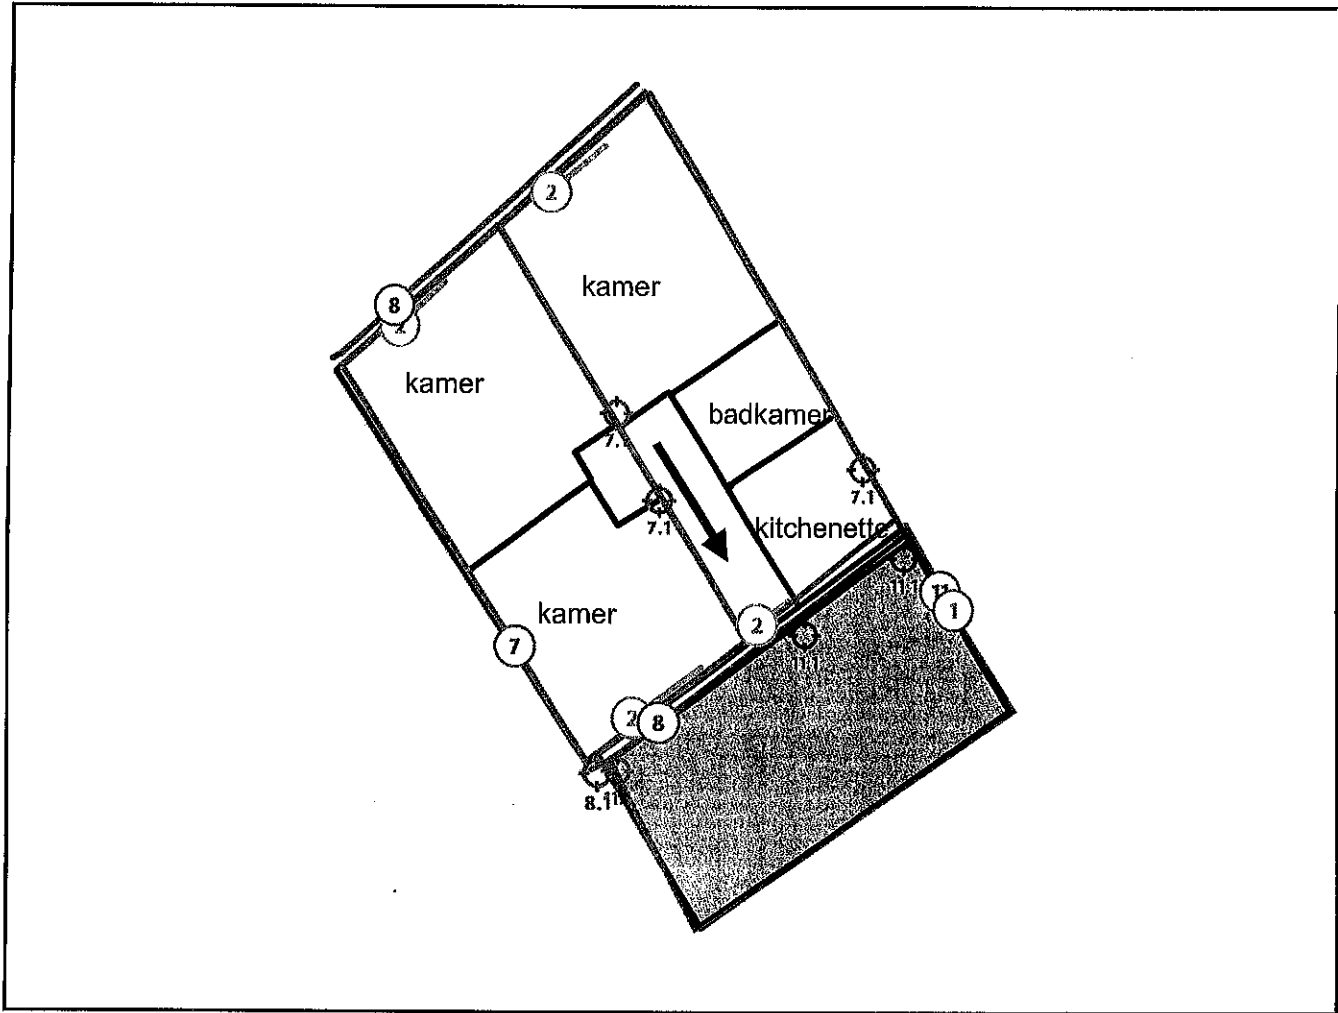
# Plan 1.3: Hoofdgebouw V1

| Beschrijving | Type | Actie |
|---|---|---|
| 1. Beton muurkappen | Asbestmateriaal | Verwijderen |
| 2. Massal tabletten | Asbestmateriaal | Zorgvuldig behouden |
| 7. Pleister V1 | Geen asbest | - |
| 8. Cementering | Geen asbest | - |
| 11. Roofing | Geen asbest | - |

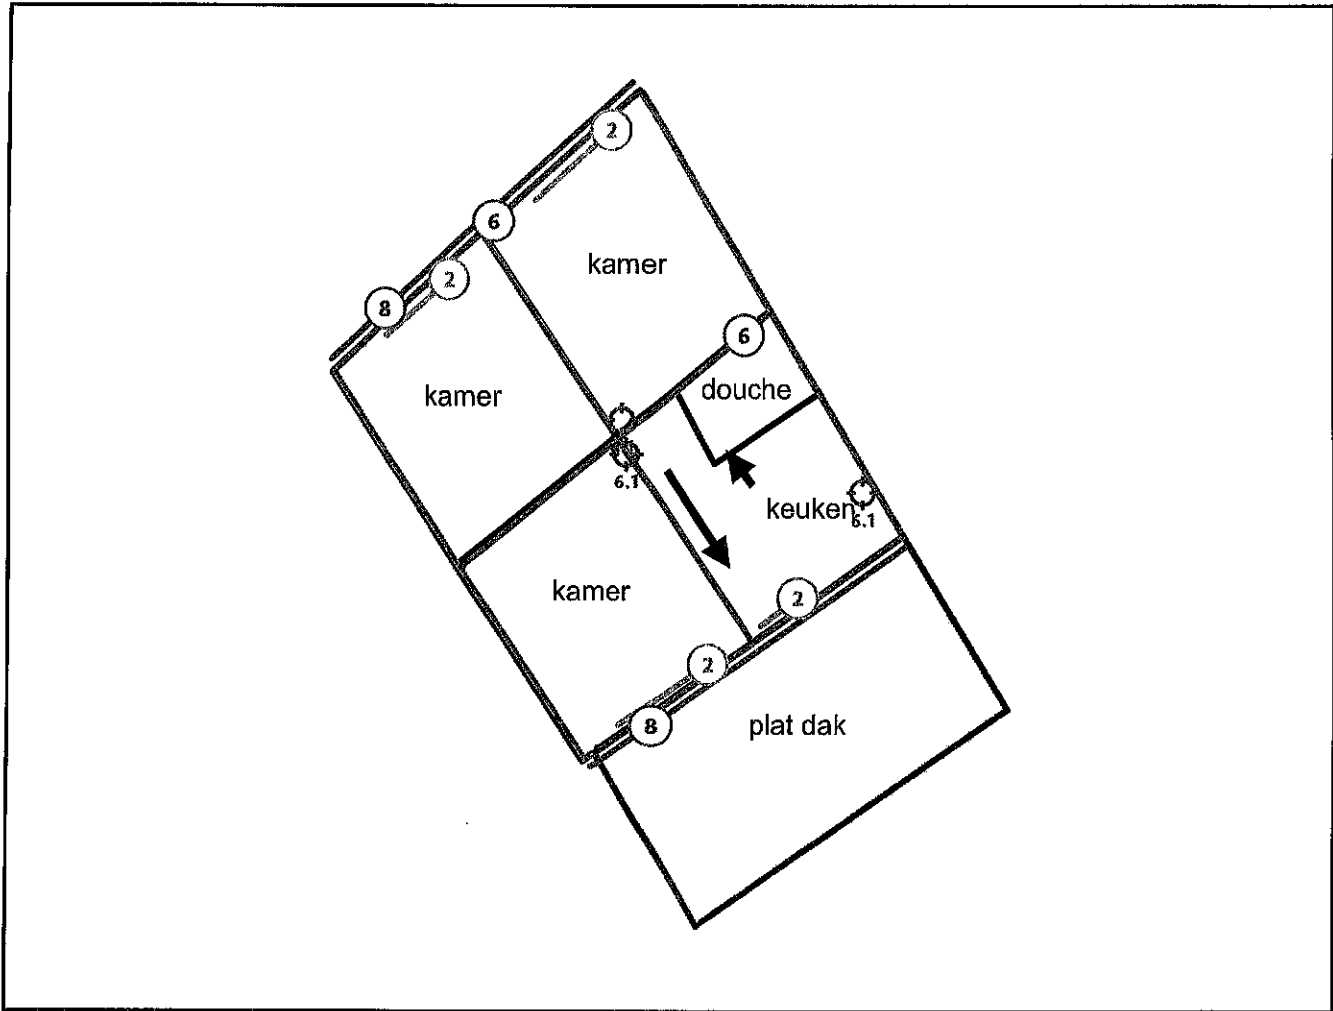
# Plan 1.4: Hoofdgebouw V2

| Beschrijving | Type | Actie |
|---|---|---|
| 2. Massal tabletten | Asbestmateriaal | Zorgvuldig beheren |
| 6. Pleister V2 | Geen asbest | - |
| 8. Cementering | Geen asbest | - |

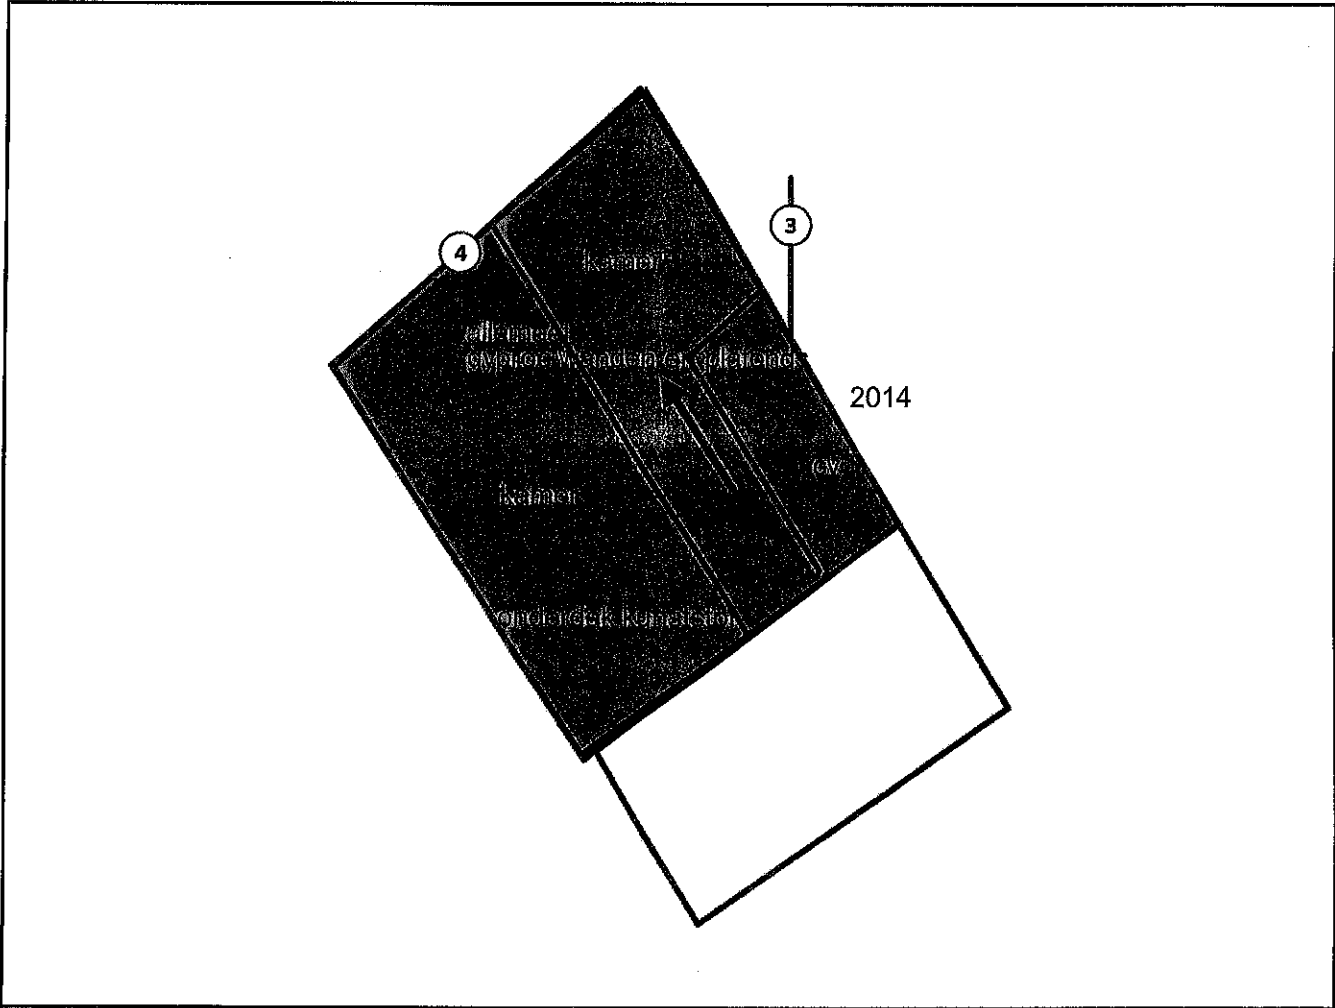
# Plan 1.5: Hoofdgebouw zolder dak

| Beschrijving | Type | Actie |
|---|---|---|
| 3. Schouw beperking | Beperking | - |
| 4. Onderdak kunststof | Advies | - |

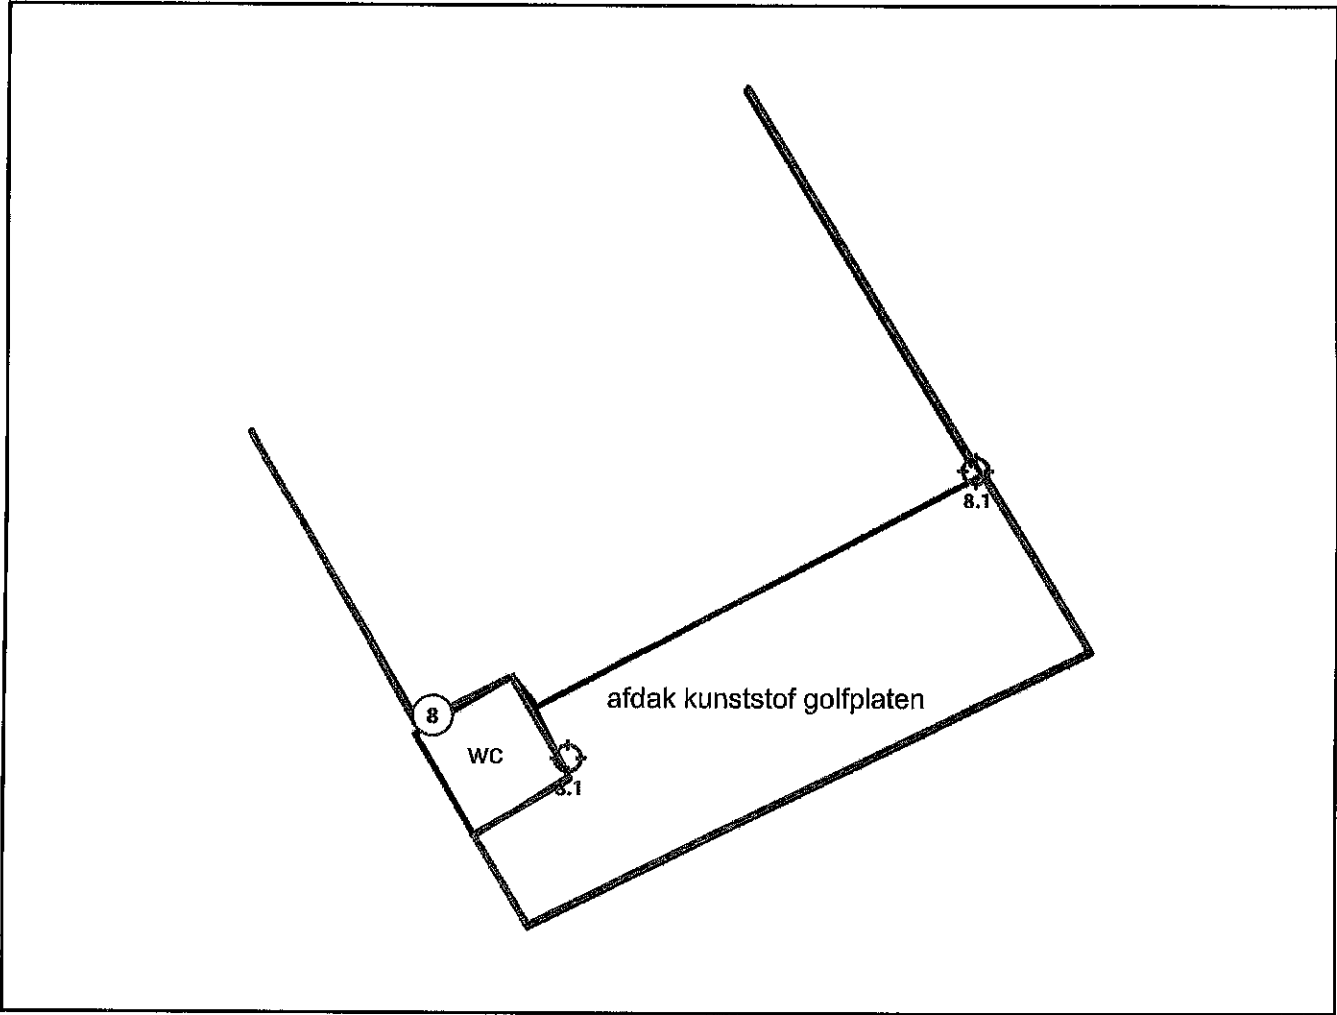
Plan 2.1: Bijgebouw plan

| Beschrijving | Type | Actie |
|---|---|---|
| 8. Cementering | Geen asbest | - |
