Asbestinventarisatetest

Eikenlei 112, 2960 Brecht

Attestnummer : **20260308-000044.000**

Uitgegeven op : **08.03.2026**

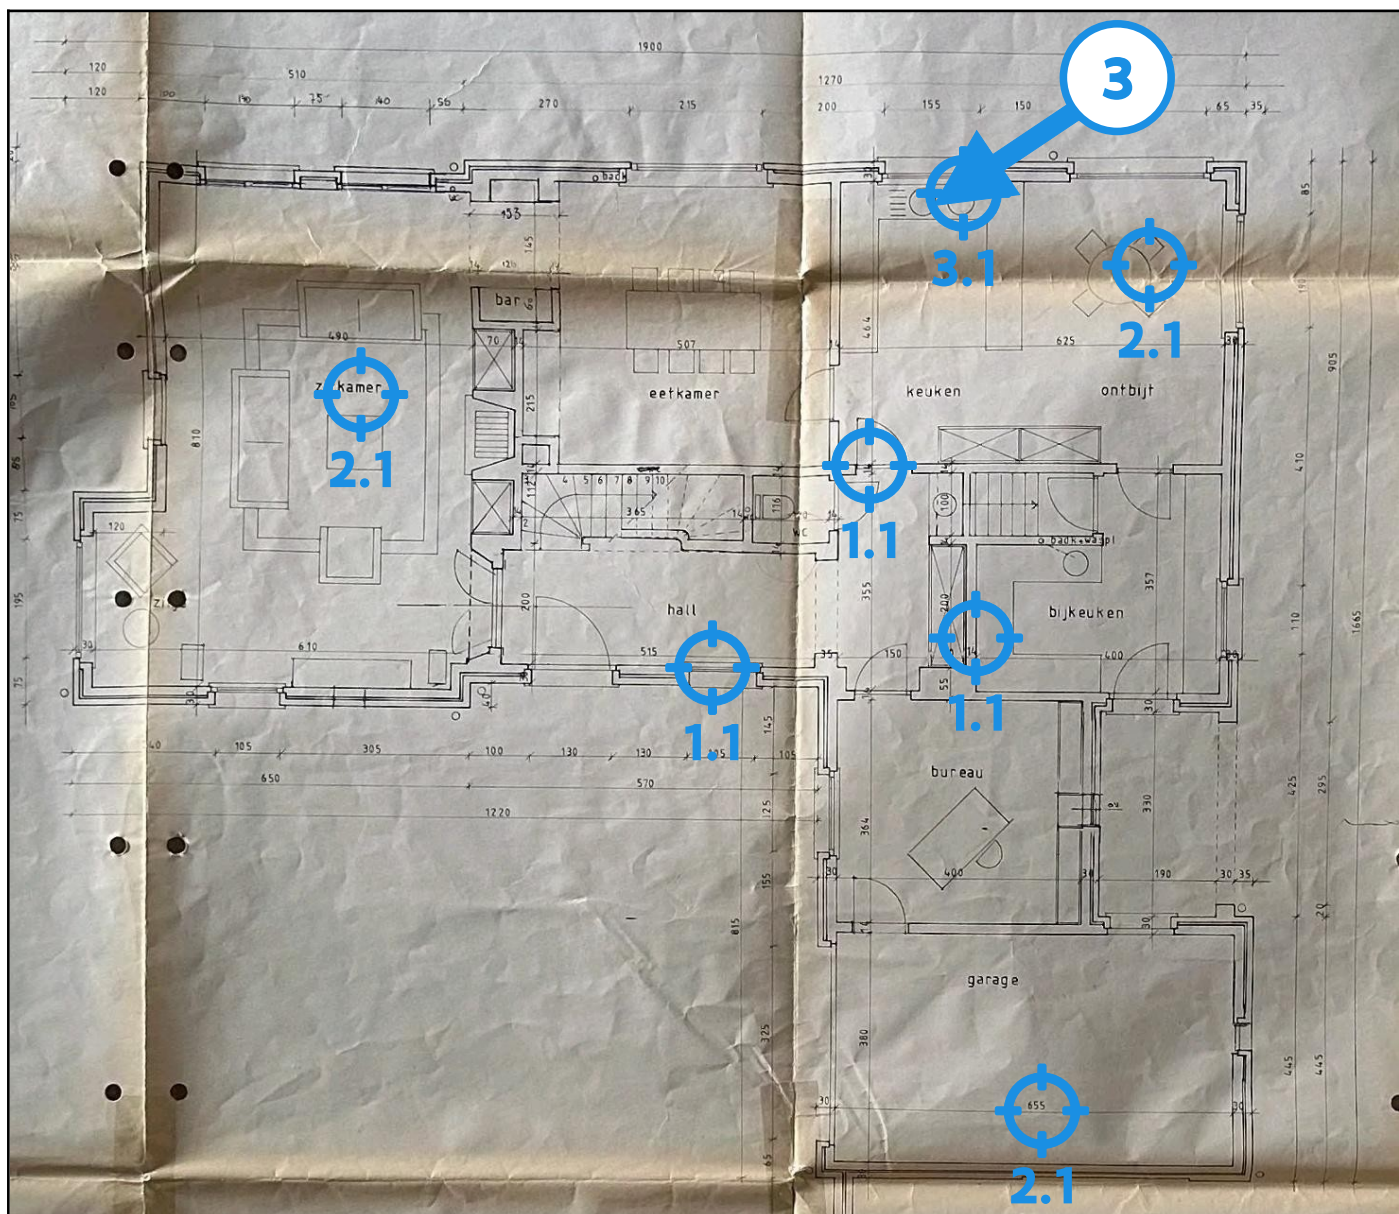
Plan 1.1: Gelijkvloers plan

Pleister aanwezig op alle muren.
Pleister aanwezig op alle plafonds.

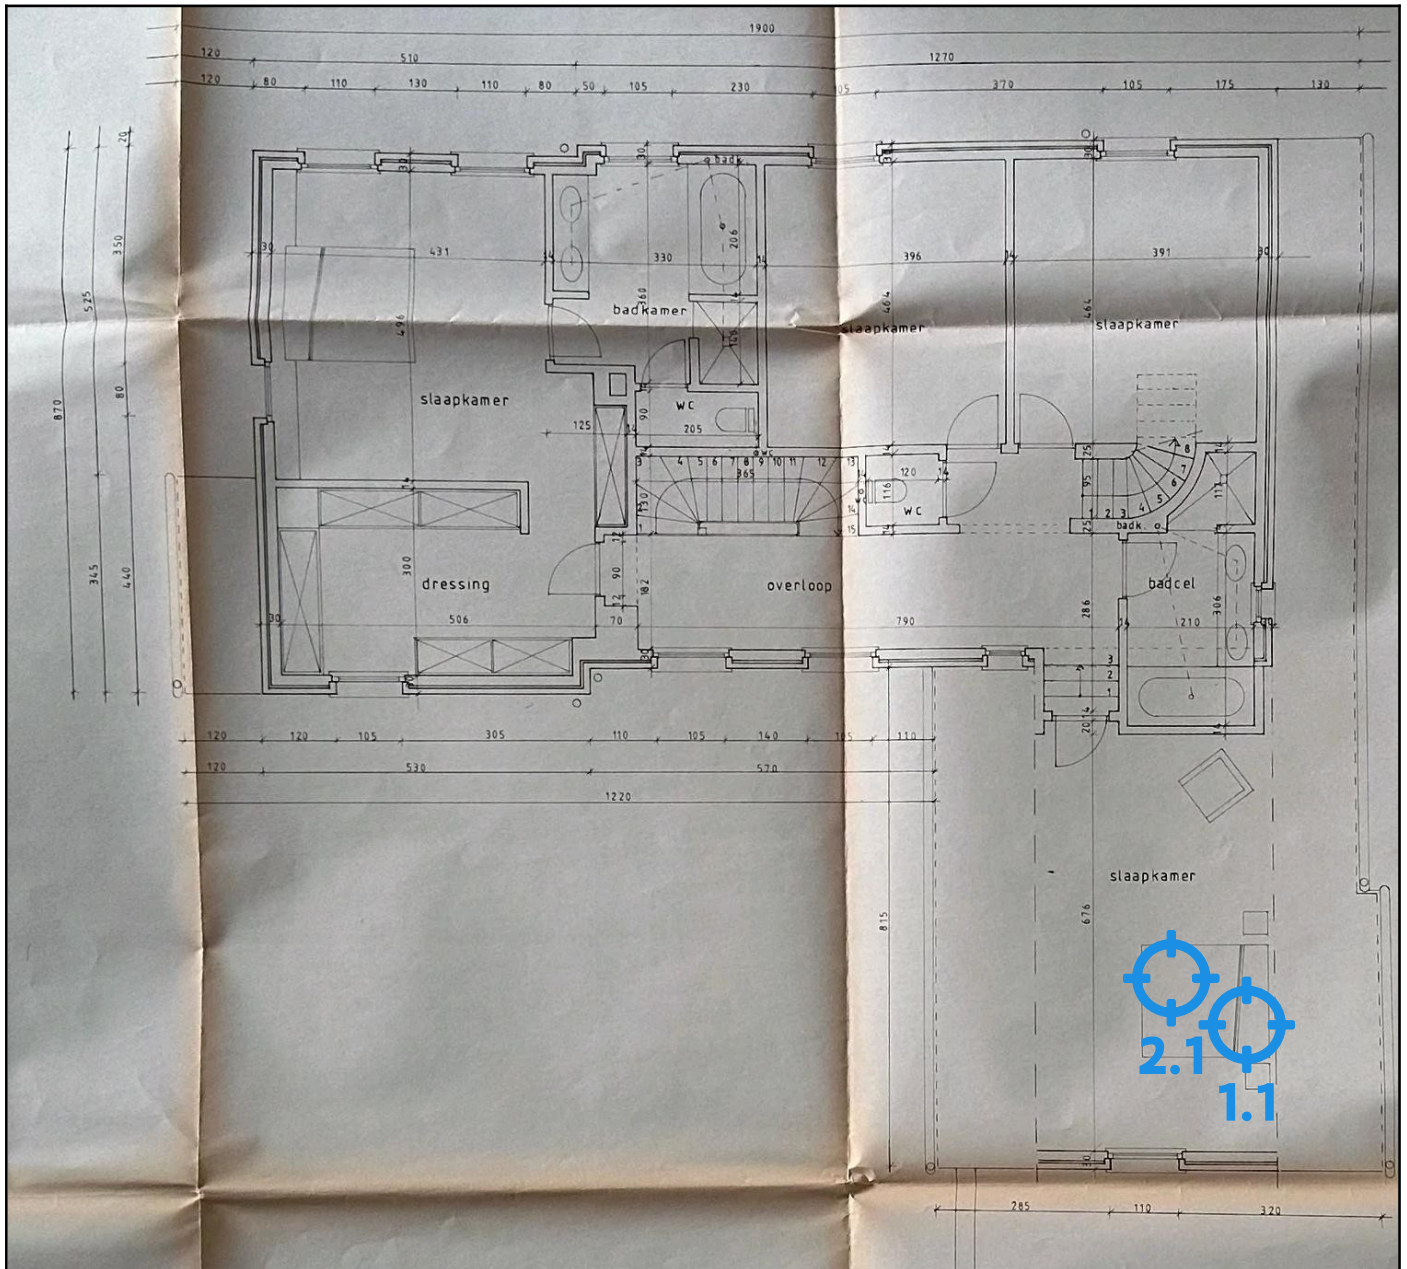
Plan 1.2: 1ste verdieping plan

Pleister aanwezig op alle muren.

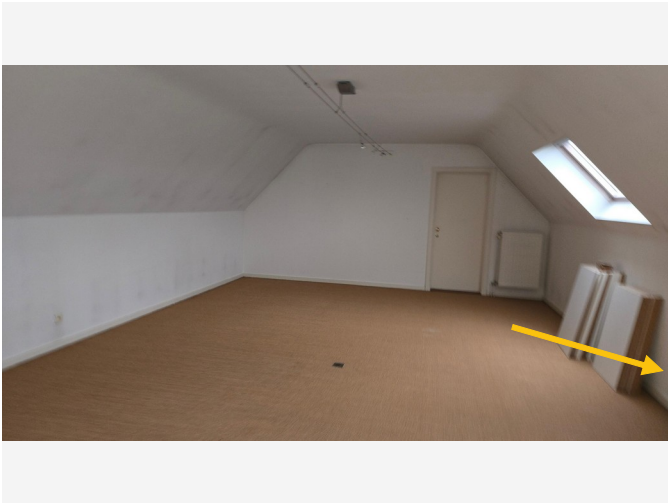
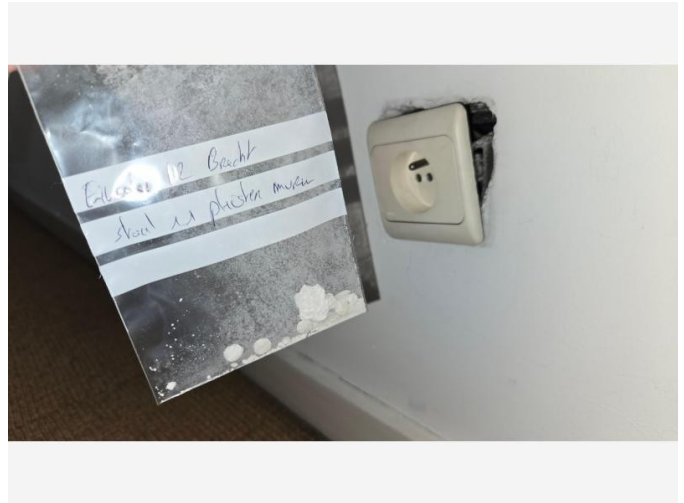
Fiche 1: Pleisterwerk wanden

Geen asbest

#	Type	Referentie	Resultaat
1.1	Mengmonster	Staal 1.1 pleister muren	Geen asbest

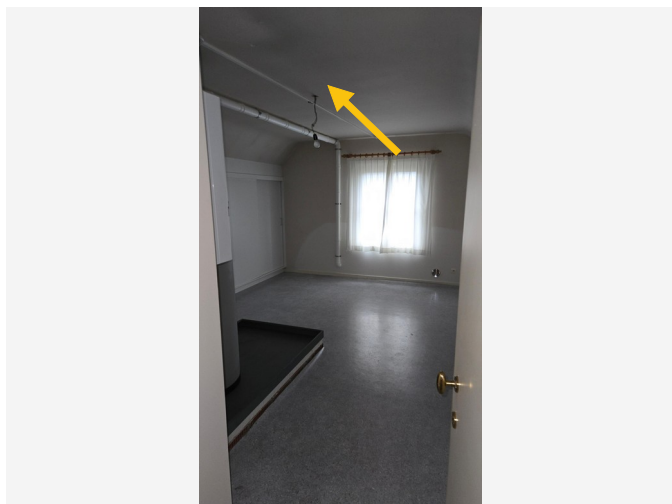
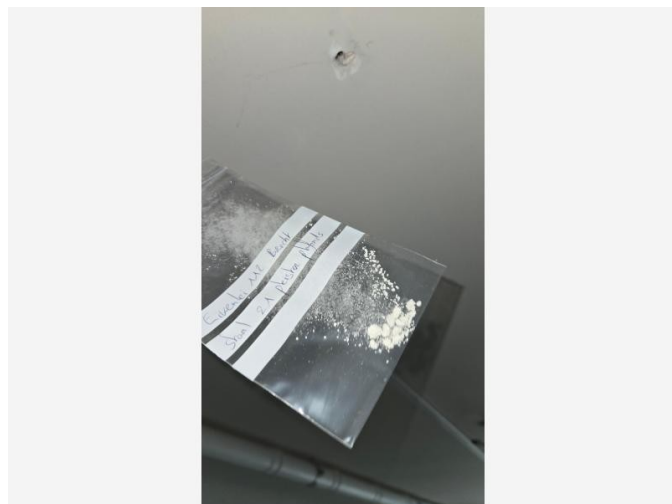
Fiche 2: Pleisterwerk plafonds

Geen asbest

#	Type	Referentie	Resultaat
2.1	Mengmonster	Staal 2.1 pleister plafonds	Geen asbest

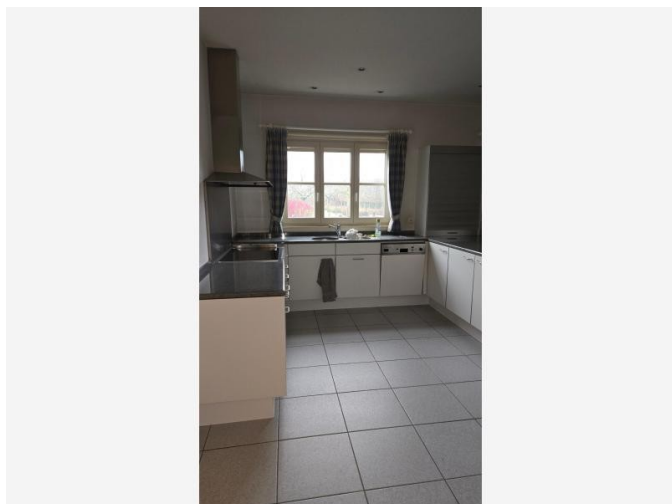
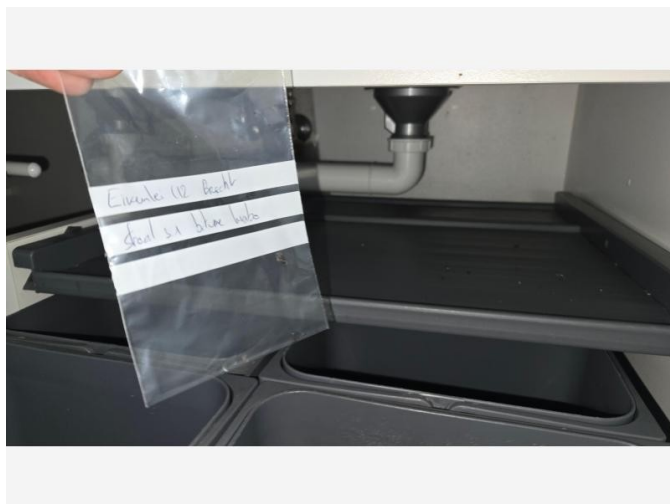
Fiche 3: Anti-dreun

Geen asbest

#	Type	Referentie	Resultaat
3.1	Puntmonster	Staal 3.1 bitume lavabo	Geen asbest
