# Asbestinventarisatattest

de Merodelei 38/4, 2300 Turnhout

Attestnummer : 20260316-000414.000

Uitgegeven op : 16.03.2026

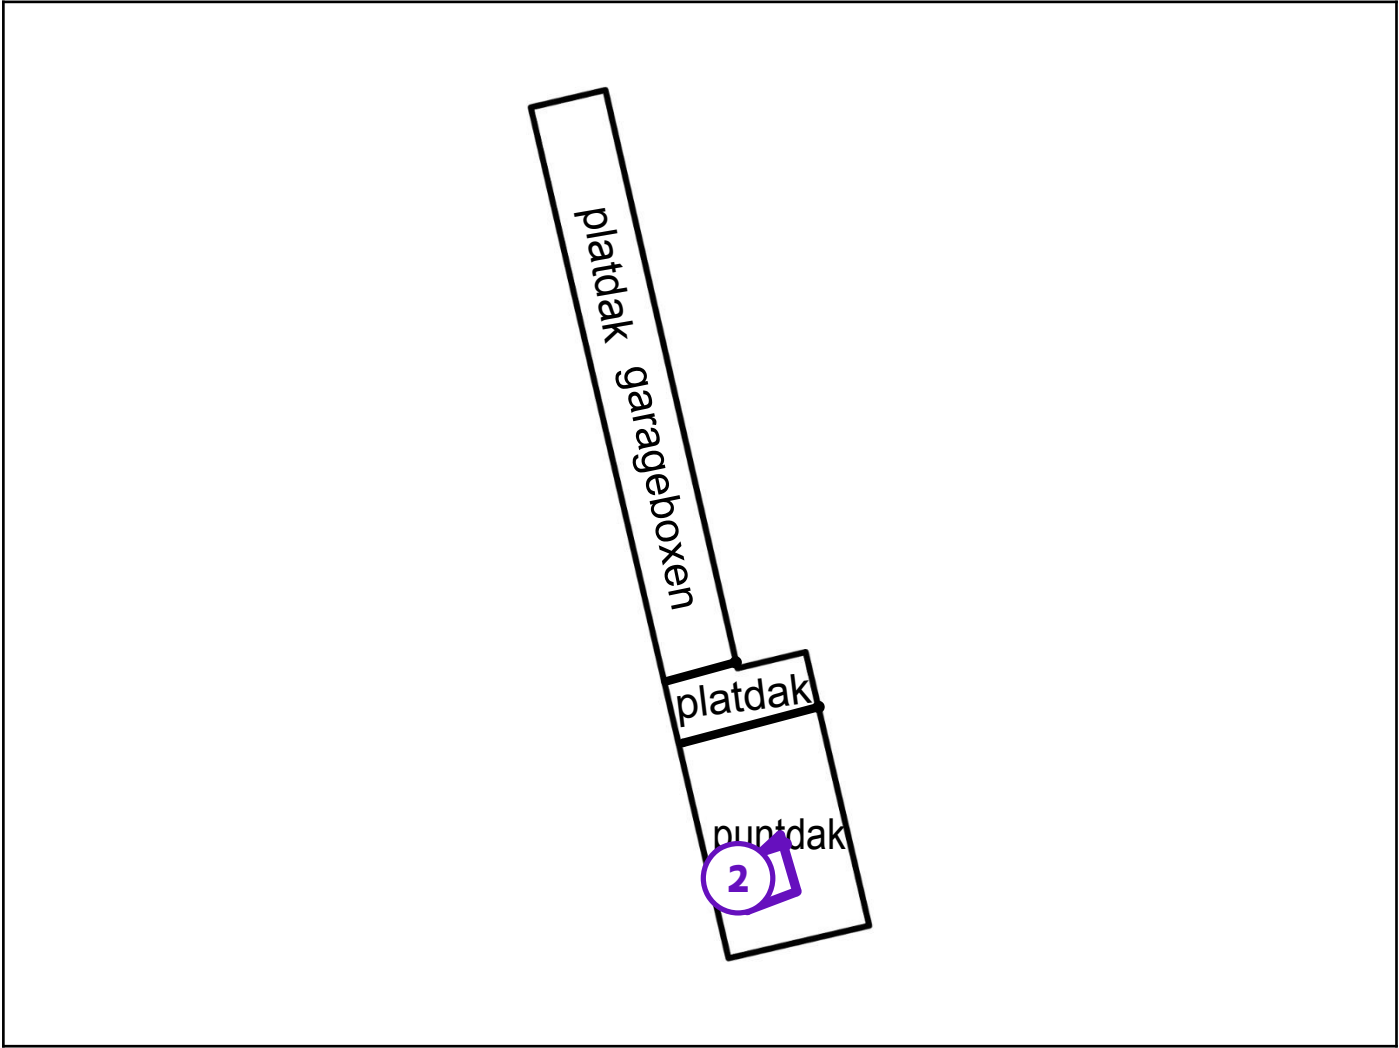
# Plan 1.1: plan dak

| Beschrijving | Type | Actie |
|---|---|---|
| 2. Schouw op het dak (beperkingsfiche) | Beperking | - |

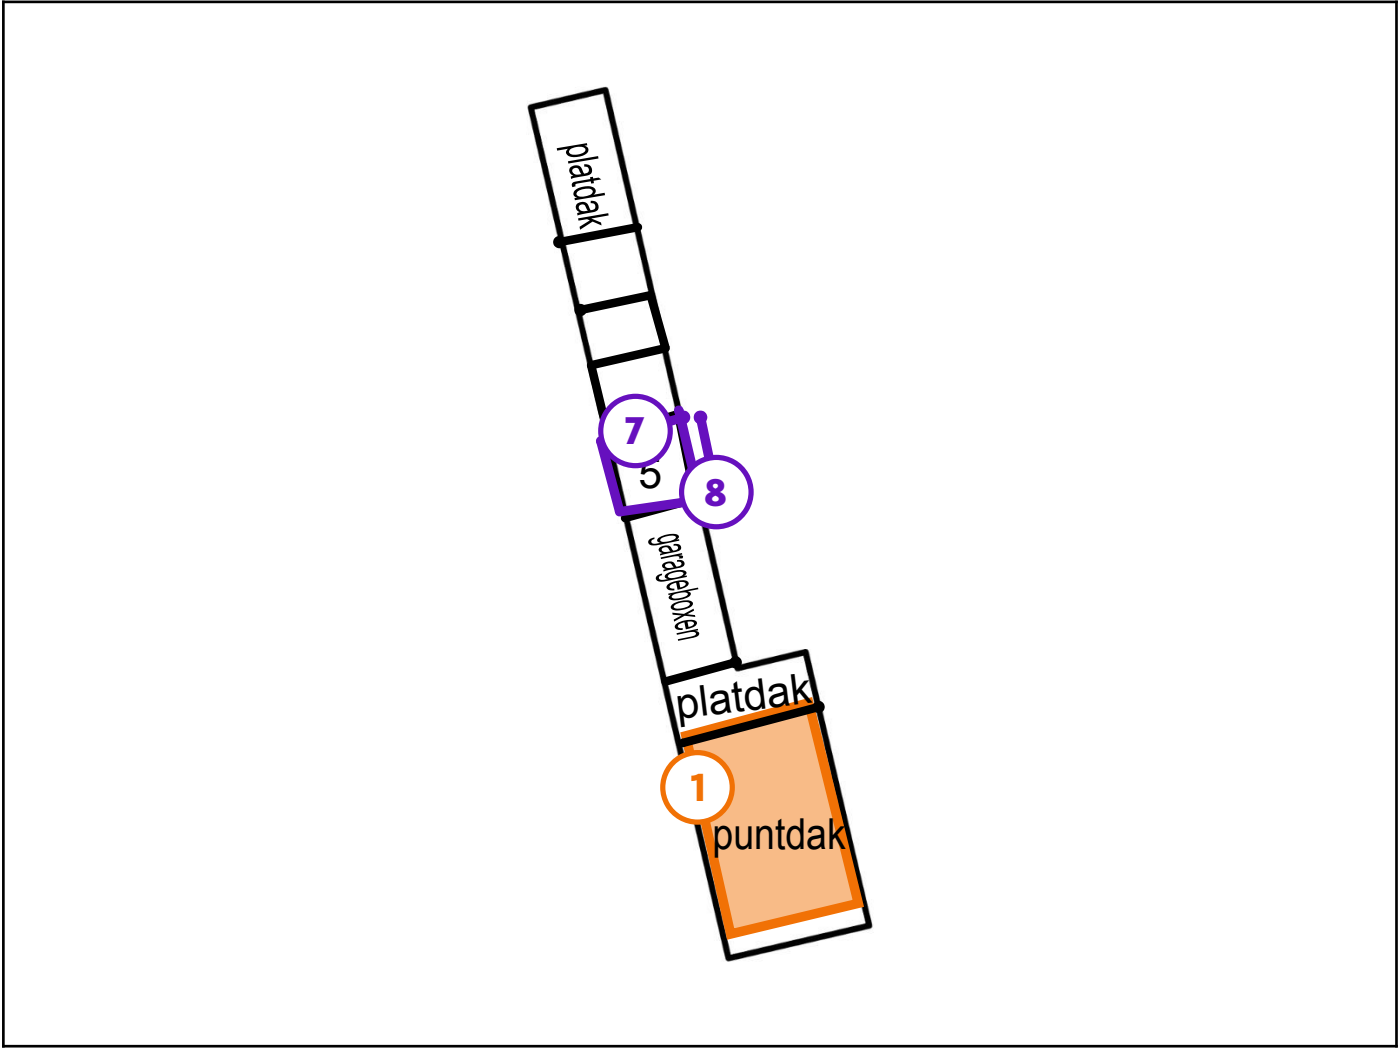
# Plan 1.8: plan dak

| Beschrijving | Type | Actie |
|---|---|---|
| 1. Dak/gevelleien | Asbestmateriaal | Verwijderen |

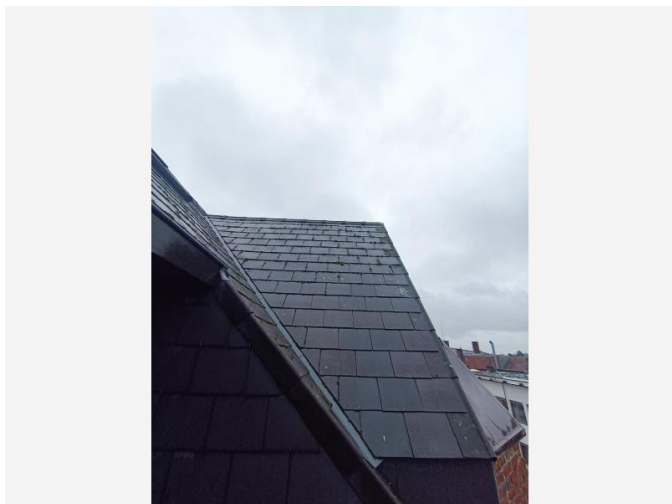
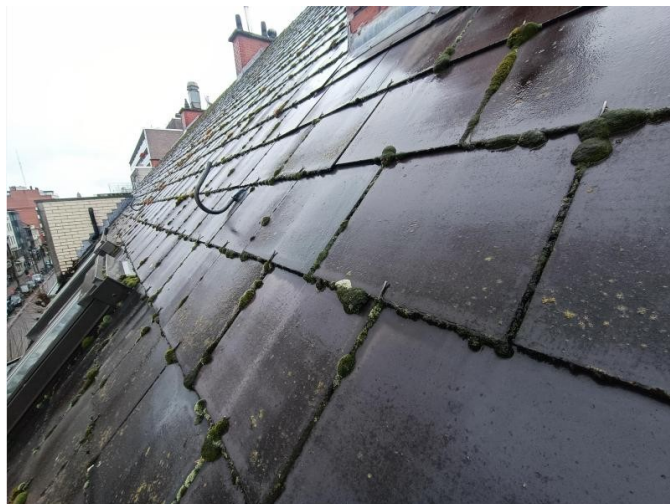
Reinigen/afschuren/ontmossen leien (leien mogen op geen enkele manier gereinigd of afgeschuurd worden. Totaalverbod sinds 27 april 2019)

| Eindbeoordeling materiaalrisico | Verhoogd materiaalrisico en/of verhoogde kans op vezelvrijgave |

| Gebondenheid | Categorie 1: hechtgebonden in oorsprong |
| Asbestsoort (vezeltype) | Crocidoliet aanwezig |
| Asbestconcentratie | Laag (< 50%) |
| Afschermingsgraad van het gehele materiaal | Geheel of deels vrij aan de buitenlucht, maar geen contact met binnenlucht |
| Toestand van het materiaal | Matig beschadigd, matig verweerd |

| Beschrijving | Dak/gevelleien |
| Asbestmateriaal | Dak- en gevelbekleding - Lei, shingle |
| Opmerking | <p>De leien ( puntdak gemeenschappelijk) zijn asbesthoudend deze staan beschreven in het asbest attest gemeenschappelijke delen.</p> <p>De vermelde oppervlaktes, diktes en volumes betreffen een beredeneerde schatting. Er worden geen rechten verleend aan deze oppervlaktes/diktes/volumes.</p> |

Het asbestmateriaal valt onder de mijlpaal van 2034.

Verwijderen

- Verwijder dit asbestmateriaal zo snel mogelijk. Volg de toestand goed op.
- Hemelwater dat afspoelt van asbestcement daken of gevels kan asbestdeeltjes bevatten. Gebruik het enkel voor gesloten circuits (bv. spoelen toiletten). Reinig na het vervangen van het dak of de gevel de dakgoten en regenwaterput of -ton om asbesthoudend sediment of slib te verwijderen

- Eenvoudige handelingen: mag via doe-het-zelf of door werknemer(s) met opleidingsattest eenvoudige handelingen  
EH via doe-het zelf Standaard dragen van de nodige wegwerp beschermingsmiddelen FFP 3 masker , handschoenen en tyvec CAT III type 5-6 , afwasbaar schoeisel Indien mogelijk de ondervloer afdekken , leien voorzichtig verwijderen, extra fixeren, niet breken , niet gooien, onmiddellijk verpakken of voorzichtig in container met asbest bag plaatsen. Voldoende benevelen/bevochtigen tijdens de duur van de werken. Gebruik geen storkokers. Voor hechtgebonden toepassingen: Bij verwijdering door doe-het-zelf moet men dit afval dubbel en luchtdicht verpakt aandienen bij het gemeentelijk recyclagepark. Men raadpleegt best op voorhand de voorwaarden van het recyclagepark. Indien leien in slechte staat zijn en kans bestaat op breken : Eenvoudige handeling opgeleid personeel , alle werknemer(s) moeten wel beschikken over een opleidingsattest eenvoudige handelingen 8u Zie ook link Zie <https://ovam.vlaanderen.be/wie-mag-wat->

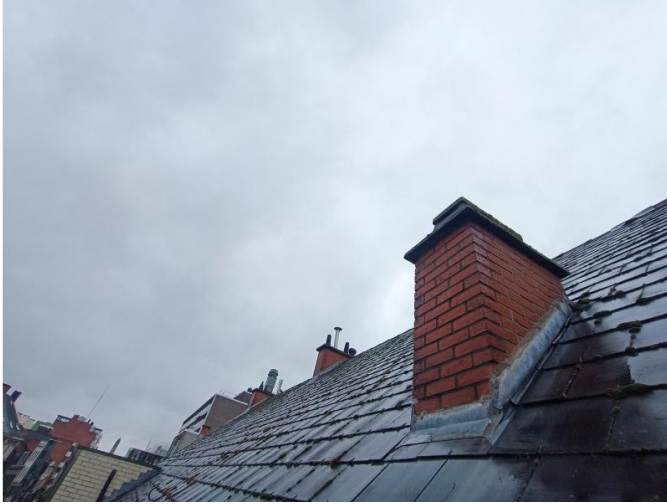
#### Tijdelijke beperking

**Reden:** Het te onderzoeken materiaal situeert zich hoger dan 3,50 m te rekenen vanaf een veilige ondergrond

**Uitleg van de asbestdeskundige:** Bij werken (dak of reiniging schouw) kan een stelling geplaatst worden , het is niet duidelijk of er asbestverdachte materialen aanwezig zijn in/rond de schouw.

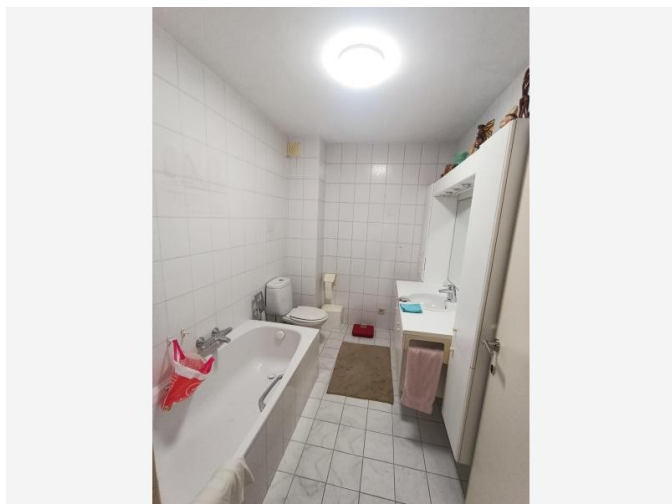
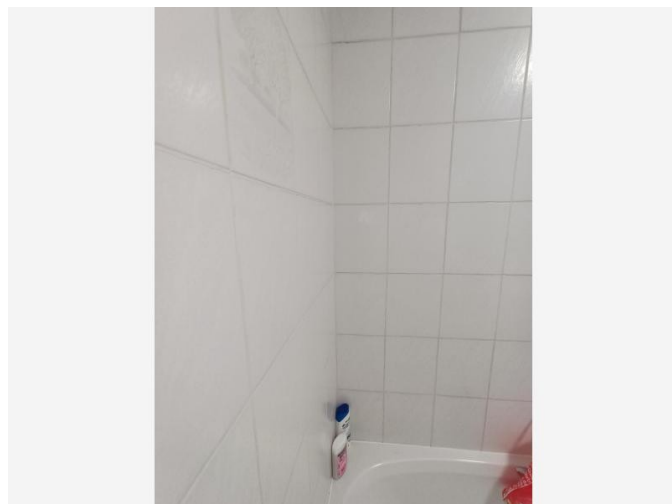
In het inspectieprotocol is een monsternamen van tegellijm verplicht om dit te identificeren als niet-asbesthoudend. Er waren geen facturen ter beschikking die bevestigen dat de tegels na 2001 waren geplaatst. Er waren geen bestaande beschadigingen aan de wandtegels om de lijm voldoende te kunnen inspecteren. Om dit af te toetsen is het aangewezen om bij eventuele renovatiewerken aan de tegels verder onderzoek/staalname te laten uitvoeren ter controle.

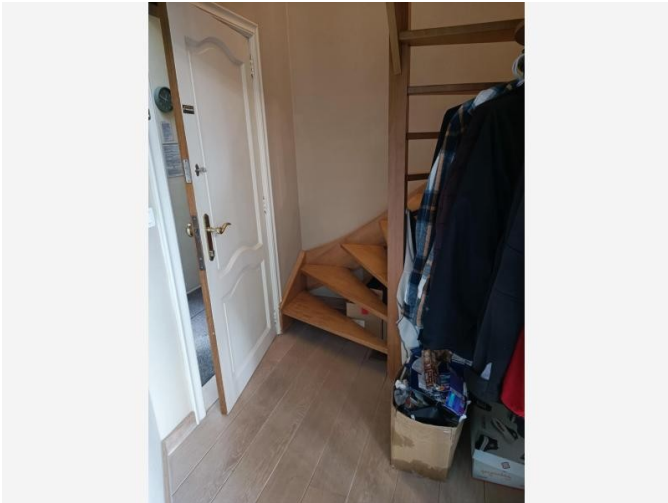
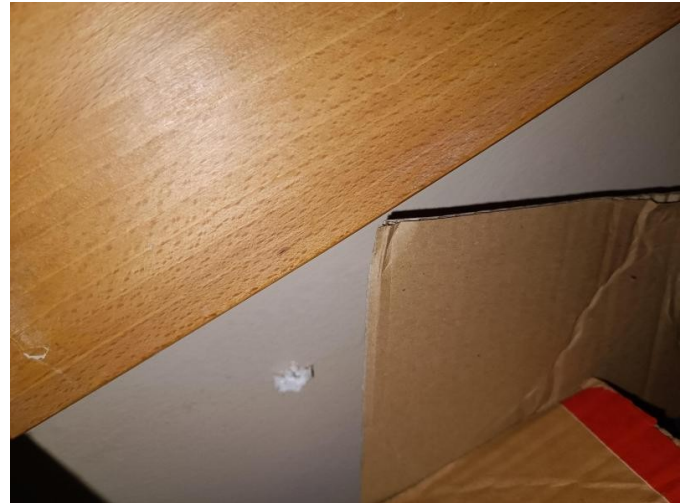
## Fiche 4: Muurpleister

Geen asbest

| # | Type | Referentie | Resultaat |
|---|---|---|---|
| 4.1 | Mengmonster | muur | Geen asbest |

| Opmerking | <p>Volgens het inspectieprotocol is een monstername van het pleisterwerk verplicht om dit te identificeren als niet-asbesthoudend.</p> <p>Locatie staalnames: individuele ruimte: LIVING/ natte ruimte: KEUKEN/ stookplaats: CV RUIMTE / traphal: HAL</p> <p>De vermelde oppervlaktes en volumes betreffen een beredeneerde schatting. Er worden geen rechten verleend aan deze oppervlaktes/volumes. De dikte is een schatting die voorkomt uit de monsterplaatsen en is daarom niet altijd representatief.</p> |

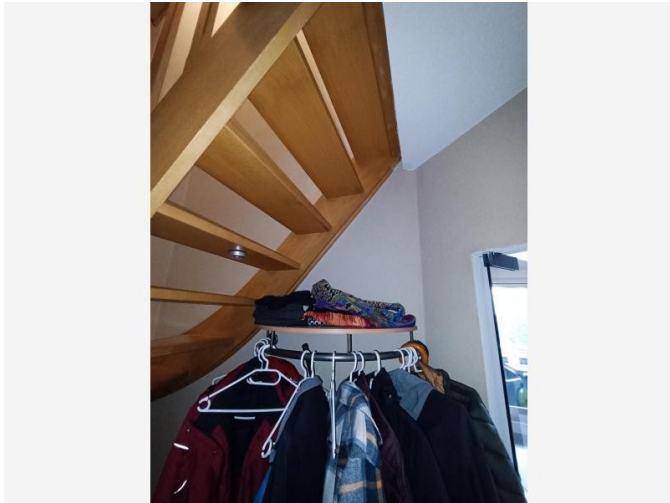
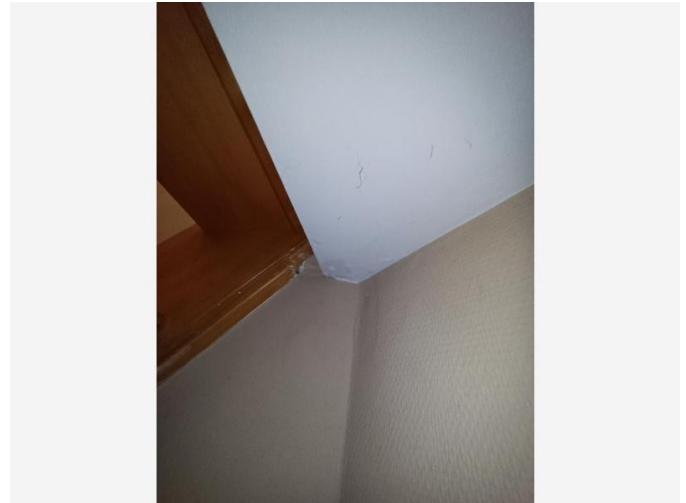
## Fiche 5: Plafondpleister

Geen asbest

| # | Type | Referentie | Resultaat |
|---|---|---|---|
| 5.1 | Mengmonster | plafond 2 | Geen asbest |

| Opmerking | <p>Volgens het inspectieprotocol is een monstername van het pleisterwerk verplicht om dit te identificeren als niet-asbesthoudend.</p> <p>Locatie staalnames: individuele ruimte: BERGING / natte ruimte: KEUKEN/ stookplaats: CV RUIMTE/ traphal: TRAPHAL</p> <p>De vermelde oppervlaktes en volumes betreffen een beredeneerde schatting. Er worden geen rechten verleend aan deze oppervlaktes/volumes. De dikte is een schatting die voorkomt uit de monsterplaatsen en is daarom niet altijd representatief.</p> |

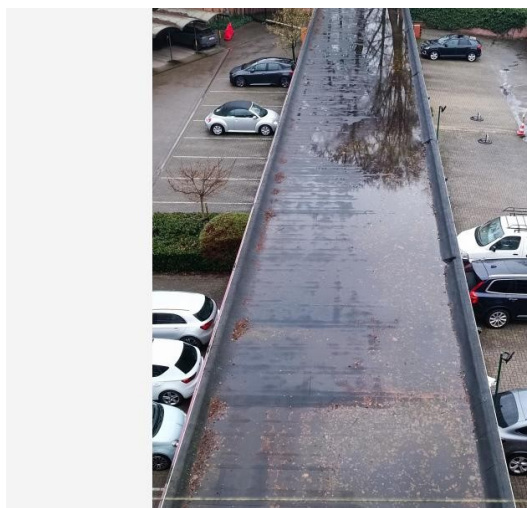
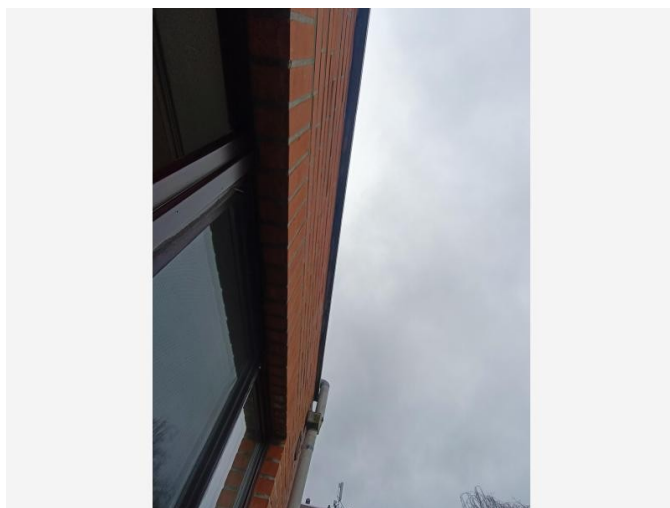
### Fiche 6: Roofing plat dak (niet verdacht - factuurbewijs)

| Beschrijving | Notitie | Terug te vinden op plannen |
|---|---|---|
| Fiche 6: Roofing plat dak (niet verdacht - factuurbewijs) | De roofing werd vernieuwd (zie bewijsdocumenten). We nemen aan dat bitumen geplaatst na 2001 niet asbesthoudend zijn. Het is niet duidelijk of er asbestverdachte onderlagen aanwezig. Het is aangewezen om extra controle uit te voeren bij eventuele renovatiewerken. De vermelde oppervlaktes, diktes en volumes betreffen een beredeneerde schatting. Er worden geen rechten verleend aan deze oppervlaktes/diktes/volumes. | Plan 1.9: plan dak |

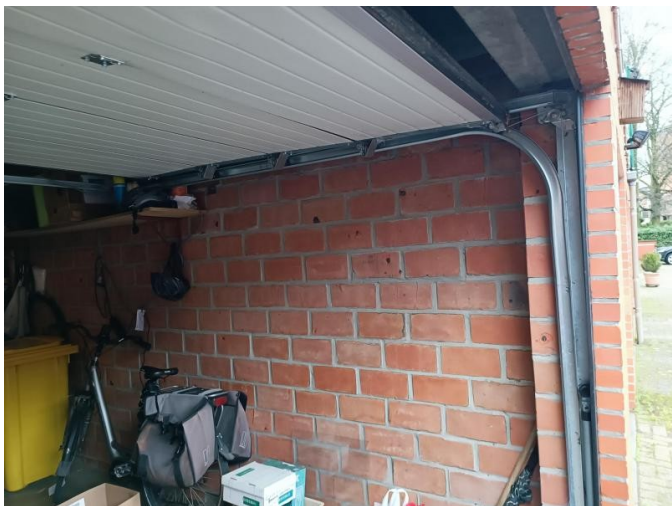
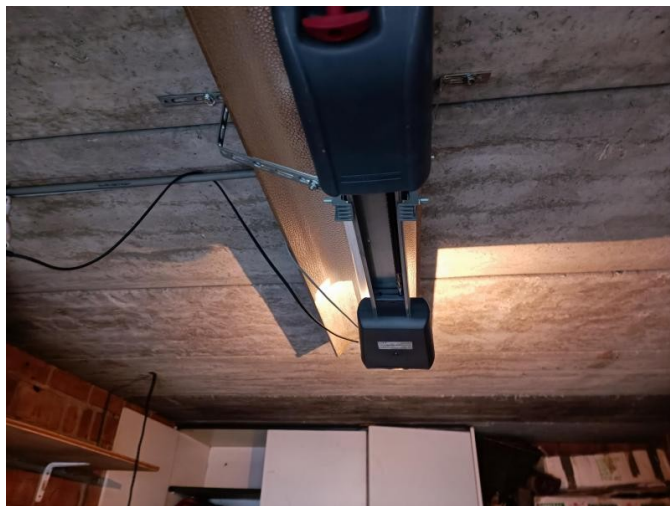
## Fiche 7: Garagebox

| Beschrijving | Notitie | Terug te vinden op plannen |
|---|---|---|
| Fiche 7: Garagebox | Geen verdachte toepassingen . (box 5) | Plan 1.8: plan dak |

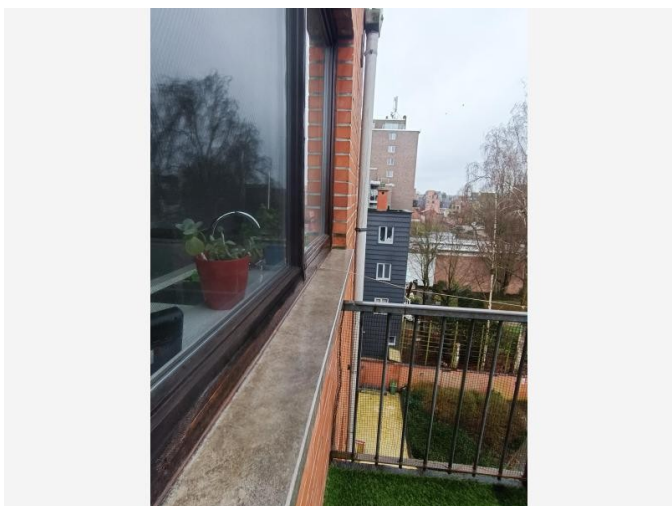
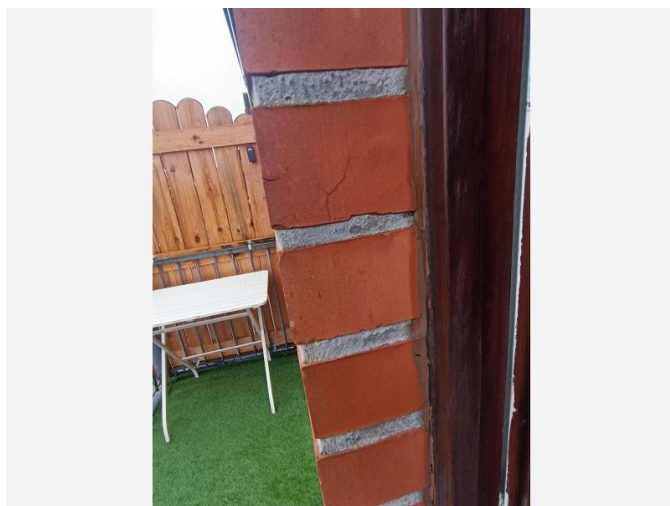
## Fiche 8: Kit niet verdacht (visueel vastgesteld)

| Beschrijving | Notitie | Terug te vinden op plannen |
|---|---|---|
| Fiche 8: Kit niet verdacht (visueel vastgesteld) | De gebruikte siliconen kit is niet asbestverdacht | Plan 1.3: plan duplex 1<br>Plan 1.8: plan dak |

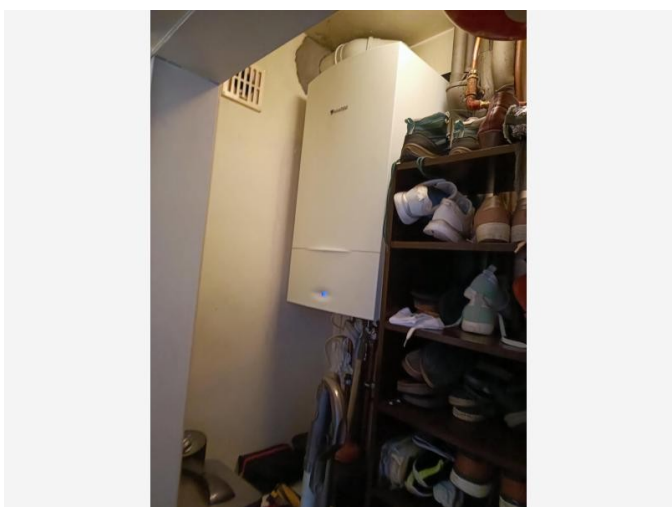
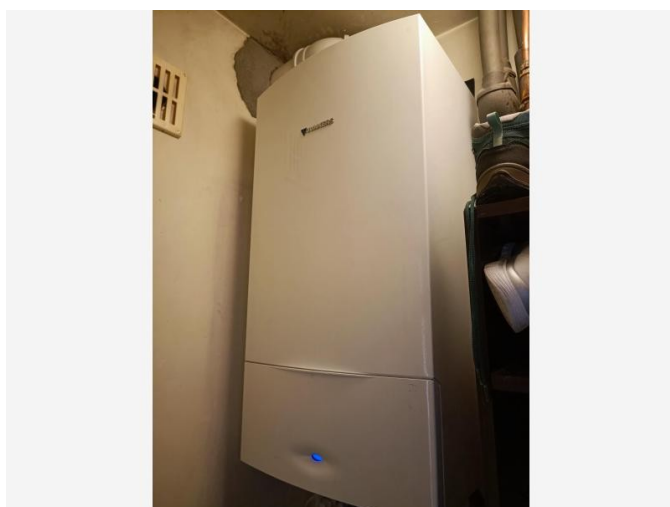
## Fiche 9: CV Ketel

| Beschrijving | Notitie | Terug te vinden op plannen |
|---|---|---|
| Fiche 9: CV Ketel | De CV ketel werd gecontroleerd(JUNKERS ) en is niet asbest verdacht geen risico bouwjaar. | Plan 1.3: plan duplex 1 |

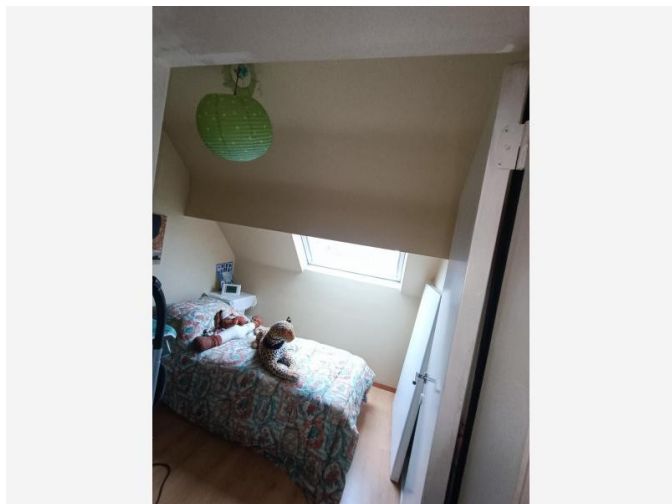
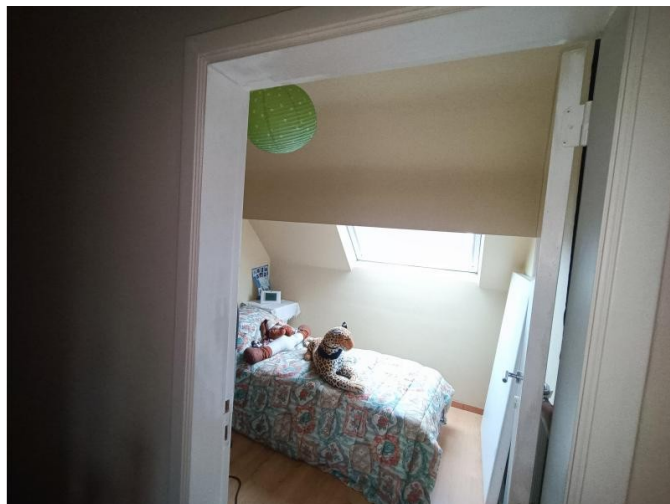
## Fiche 10: Onderdak

| Beschrijving | Notitie | Terug te vinden op plannen |
|---|---|---|
| Fiche 10: Onderdak | <p>Aanwezigheid onderdak kon niet vastgesteld worden: isolatieplaten aan de binnenkant / niet duidelijk adv opheffen daklei, geen mogelijkheid om op een veilige manier een daklei te tillen.</p> <p>Bij werken kan een stelling /hoge ladder geplaatst worden om veilig te inspecteren .( om vb meerdere dakpannen tillen) of door een destructief onderzoek via de binnenkant.</p> | Plan 1.9: plan dak |
