Asbestinventarisatetest

Kempenlaan 45, 2300 Turnhout

Attestnummer : 20260317-000381.000

Uitgegeven op : 17.03.2026

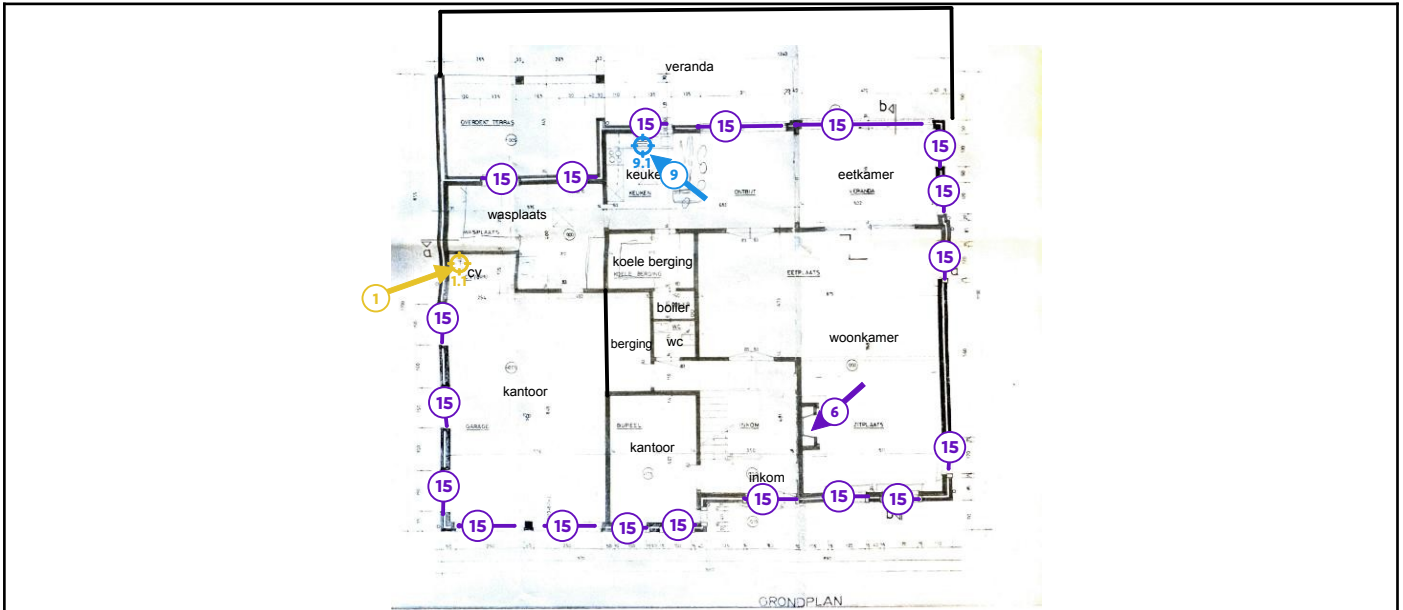
Plan 1.2: Gelijkvloers

Beschrijving	Type	Actie
1. Roetluik met houder	Asbestmateriaal	Zorgvuldig beheren
1.1 Code: 4	Puntmonster	-
6. Kachelkoord	Advies	-
9. Coating spoelbak	Geen asbest	-
9.1 Code: 8	Puntmonster	-
15. Silikonenkit aan de ramen	Overige ruimte of materiaal	-

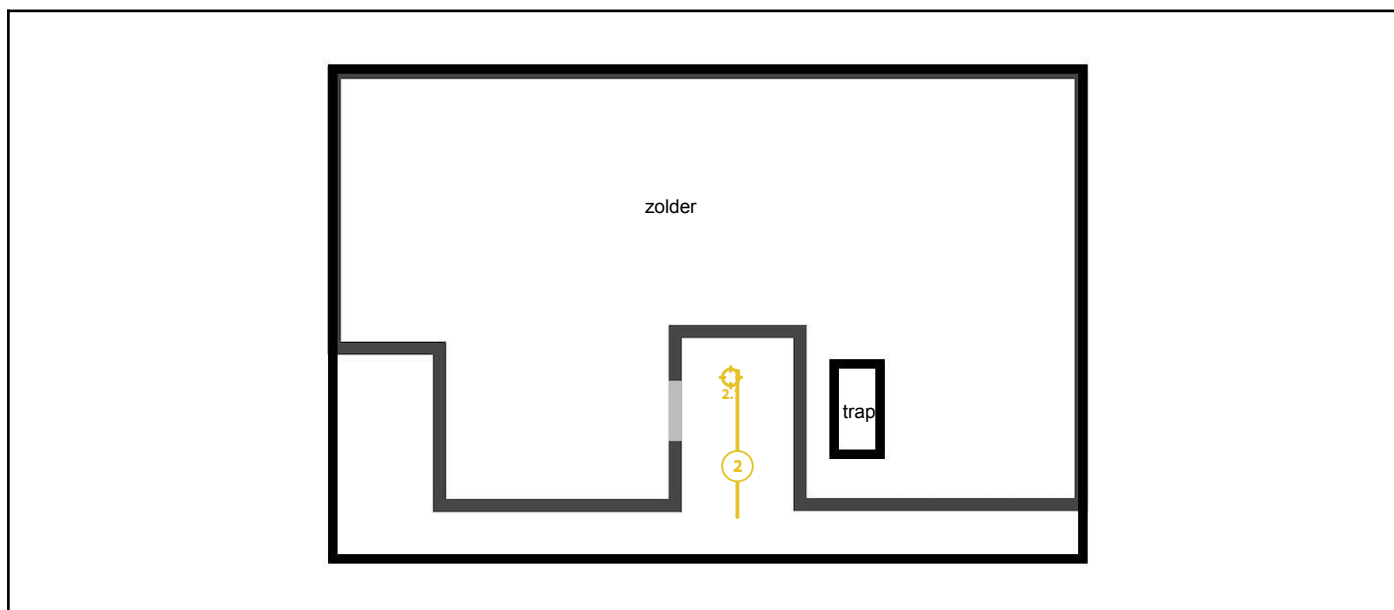
Plan 1.8: Zolder

Beschrijving	Type	Actie
2. Rookgaskanaal asbestcement zolder	Asbestmateriaal	Zorgvuldig beheren
2.1 Code: 3	Puntmonster	-

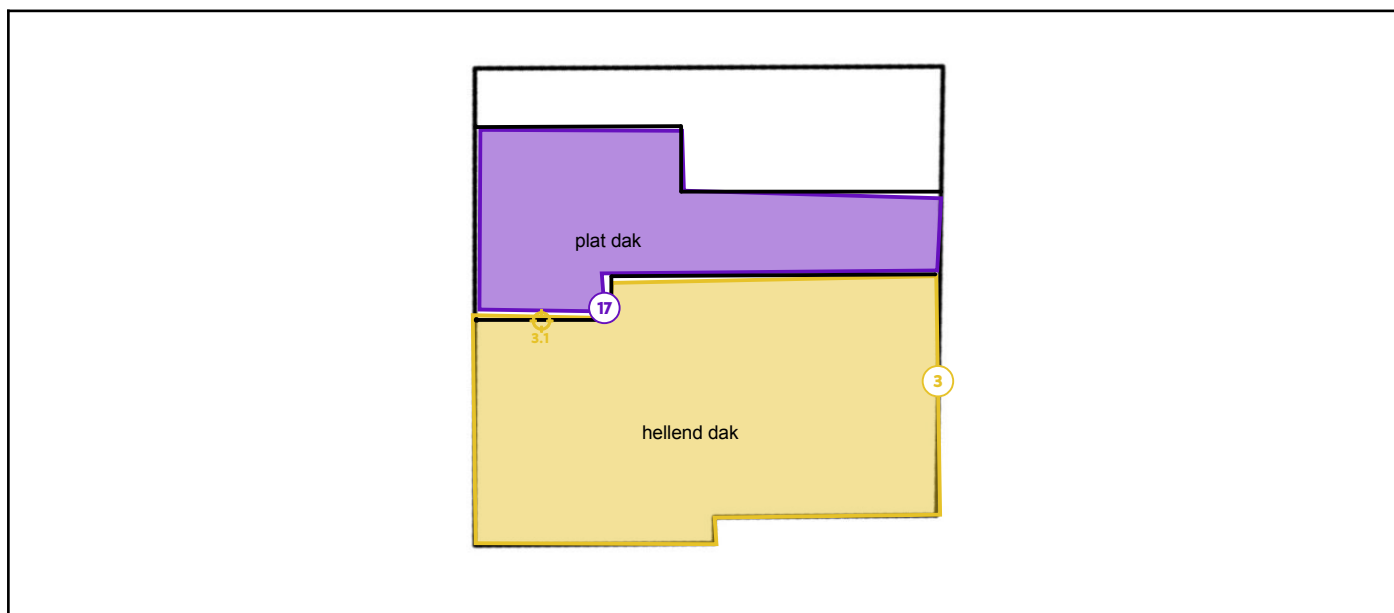
Plan 1.9: Onderdakplan

Beschrijving	Type	Actie
3. Onderdak type Menuiserite	Asbestmateriaal	Zorgvuldig beheren
3.1 Code: 6	Puntmonster	-
17. Onderdak niet waarneembaar	Overige ruimte of materiaal	-

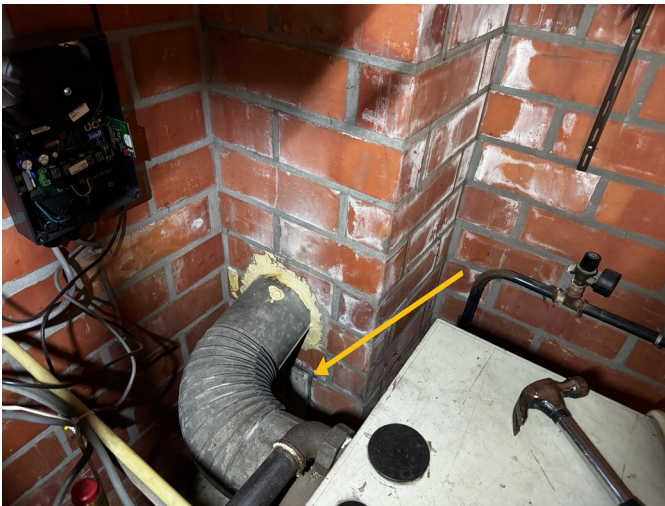
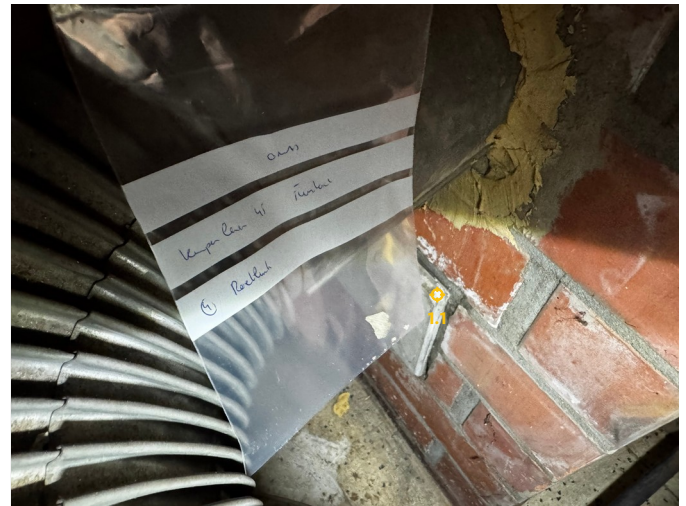
Eindbeoordeling materiaalrisico	Laag materiaalrisico en/of verlaagde kans op vezelvrijgave
---------------------------------	--

Gebondenheid	Categorie 1: hechtgebonden in oorsprong
Asbestsoort (vezeltype)	Alleen chrysotiel aanwezig
Asbestconcentratie	Laag (< 50%)
Afschermingsgraad van het gehele materiaal	Geheel of deels vrij aan de binnenlucht, maar geen contact met binnenluchtstromen
Toestand van het materiaal	Licht beschadigd, licht verweerd. Intacte calciumsilicaatplaat of materiaal met categorie 3-gebondenheid

#	Type	Referentie	Resultaat
1.1	Puntmonster	4	Chrysotiel

Beschrijving	Roetluik met houder
Omgeving	Binnen
Primaire drager	HVAC infrastructuur en uitrusting
Asbestmateriaal	Brandwerende afsluiting (prefab geheel) - Luik
Bindmiddel van asbestmateriaal	Cement
Gebondenheid op basis van bindmiddel	Hecht
Hoeveelheid (gewicht - aantal)	<ul style="list-style-type: none">• 2,00 kg - 1 stuk
Totaal gewicht	2,00 kg
Eenvoudig bereikbaar	Ja
Bevestigingswijze	<ul style="list-style-type: none">• Geklemd• Verlijmd, ingegoten, versmeerd
Identificatiemethode	Een monstername door de asbestdeskundige met laboanalyse door een asbestlabo.
Destructieve handeling voor identificatie	Nee
Opmerking	De hoeveelheid is een zo nauwkeurig mogelijke opmeting. Hieraan kunnen evenwel geen rechten worden ontleend.

- Verwijder dit asbestmateriaal zo snel mogelijk. Volg de toestand goed op.

- Eenvoudige handelingen: mag via doe-het-zelf of door werknemer(s) met opleidingsattest eenvoudige handelingen
Als dit materiaal verwijderd kan worden zonder het te breken, te beschadigen... , dan mag met dit met eenvoudige handelingen.

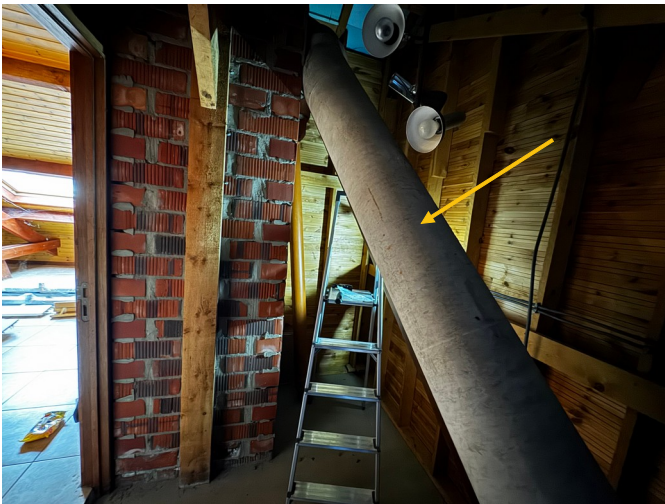
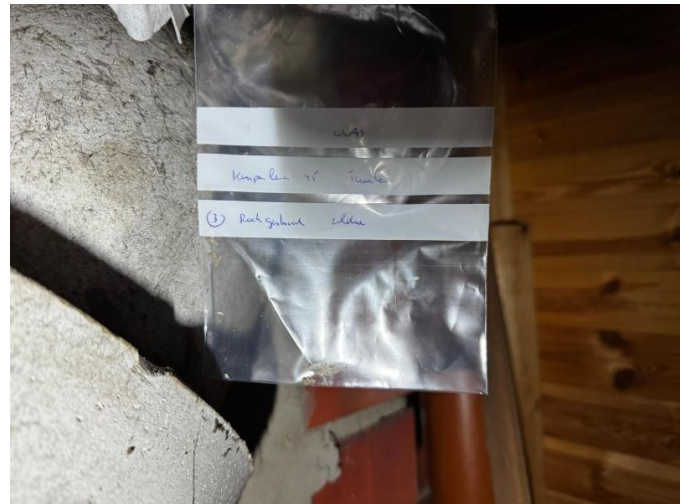
Eindbeoordeling materiaalrisico	Laag materiaalrisico en/of verlaagde kans op vezelvrijgave
---------------------------------	--

Gebondenheid	Categorie 1: hechtgebonden in oorsprong
Asbestsoort (vezeltype)	Alleen chrysotiel aanwezig
Asbestconcentratie	Laag (< 50%)
Afschermingsgraad van het gehele materiaal	Geheel of deels vrij aan de binnenlucht, maar geen contact met binnenluchtstromen
Toestand van het materiaal	Licht beschadigd, licht verweerd. Intacte calciumsilicaatplaat of materiaal met categorie 3-gebondenheid

#	Type	Referentie	Resultaat
2.1	Puntmonster	3	Chrysotiel

Beschrijving	Rookgaskanaal asbestcement zolder
Omgeving	Binnen
Primaire drager	Ruimteverwarming
Asbestmateriaal	Rookgaskanaal
Bindmiddel van asbestmateriaal	Cement
Gebondenheid op basis van bindmiddel	Hecht
Hoeveelheid (lengte - omtrek - dikte - aantal)	<ul style="list-style-type: none">• 2,50 m - 72,00 cm - 1,00 cm - 1 stuk
Totaal volume	0,018 m ³
Eenvoudig bereikbaar	Ja
Bevestigingswijze	<ul style="list-style-type: none">• Geklemd• Verlijmd, ingegoten, versmeerd
Identificatiemethode	Een monstername door de asbestdeskundige met laboanalyse door een asbestlabo.
Destructieve handeling voor identificatie	Nee

- Zorg voor een veilig beheer. Vermijd het beschadigen van het asbestmateriaal. Controleer de toestand jaarlijks op wijzigingen.

- Eenvoudige handelingen: mag via doe-het-zelf of door werknemer(s) met opleidingsattest eenvoudige handelingen
Als dit materiaal verwijderd kan worden zonder het te breken, te beschadigen... , dan mag met dit met eenvoudige handelingen.

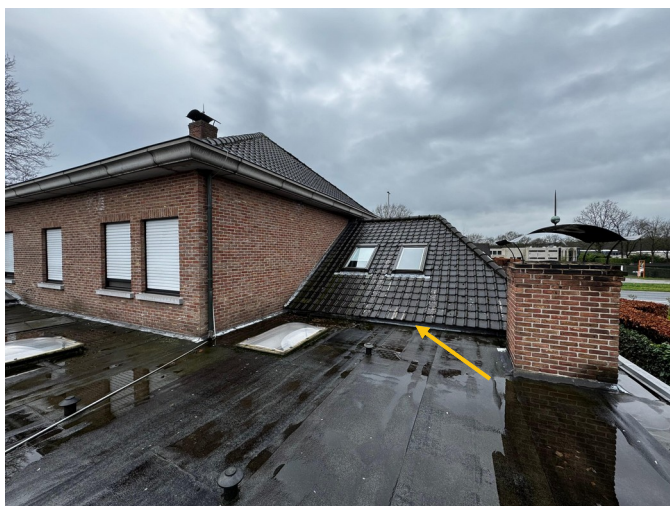
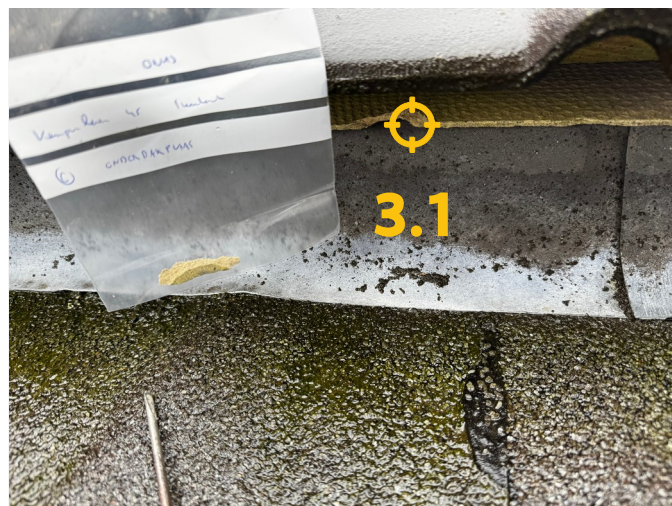
Eindbeoordeling materiaalrisico	Laag materiaalrisico en/of verlaagde kans op vezelvrijgave
---------------------------------	--

Gebondenheid	Categorie 1: hechtgebonden in oorsprong
Asbestsoort (vezeltype)	Alleen chrysotiel aanwezig
Asbestconcentratie	Laag (< 50%)
Afschermingsgraad van het gehele materiaal	Geheel of deels vrij aan de buitenlucht, maar geen contact met binnenlucht
Toestand van het materiaal	Licht beschadigd, licht verweerd. Intacte calciumsilicaatplaat of materiaal met categorie 3-gebondenheid

#	Type	Referentie	Resultaat
3.1	Puntmonster	6	Chrysotiel

Beschrijving	Onderdak type Menuiserite
Omgeving	Buiten
Primaire drager	Schuin dak
Asbestmateriaal	Plaat, paneel, tablet - Type Menuiserite
Bindmiddel van asbestmateriaal	Cement
Gebondenheid op basis van bindmiddel	Hecht
Hoeveelheid (oppervlakte - dikte - aantal)	<ul style="list-style-type: none">• 328,00 m² - 0,30 cm - 1 stuk
Totaal volume	0,984 m ³
Eenvoudig bereikbaar	Nee <ul style="list-style-type: none">• Het asbestmateriaal is bedekt (uitgezonderd laag verf, coating, behang, kunststof, textiel) en het wegnemen van het bedekkende materiaal kan niet zonder het bedekkende materiaal te beschadigen.
Bevestigingswijze	<ul style="list-style-type: none">• Geklemd• Genageld, geniet
Identificatiemethode	Een monstername door de asbestdeskundige met laboanalyse door een asbestlabo.
Destructieve handeling voor identificatie	Nee
Opmerking	De hoeveelheid is een zo nauwkeurig mogelijke opmeting. Hieraan kunnen evenwel geen rechten worden ontleend.

- Zorg voor een veilig beheer en verwijder dit asbestmateriaal wanneer het bij werken eenvoudig bereikbaar wordt. Controleer de toestand jaarlijks op wijzigingen.

- Eenvoudige handelingen: mag via doe-het-zelf of door werknemer(s) met opleidingsattest eenvoudige handelingen
Als dit materiaal verwijderd kan worden zonder het te breken, te beschadigen... , dan mag met dit met eenvoudige handelingen.

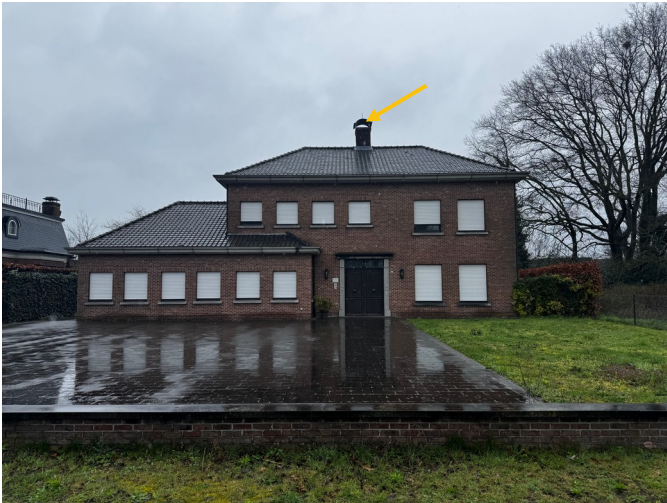
Tijdelijke beperking

Reden: Het te onderzoeken materiaal situeert zich hoger dan 3,50 m te rekenen vanaf een veilige ondergrond

Uitleg van de asbestdeskundige: De binnenzijde van de schouw is enkel inspecteerbaar langs de bovenzijde. De bovenzijde is hoger dan 3,50m te rekenen vanaf een veilige ondergrond waardoor dit buiten het standaard onderzoek valt.

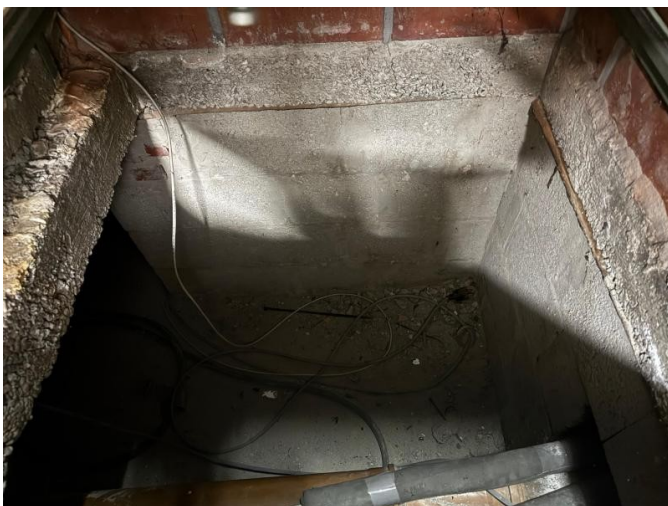
Permanente beperking

Reden: Hoogte minder dan 1,5 meter

Uitleg van de asbestdeskundige: Ruimtes lager dan 1,50 m vormen een permanente onderzoeksbeperkingen en vallen buiten de inspectie van dit standaard onderzoek.

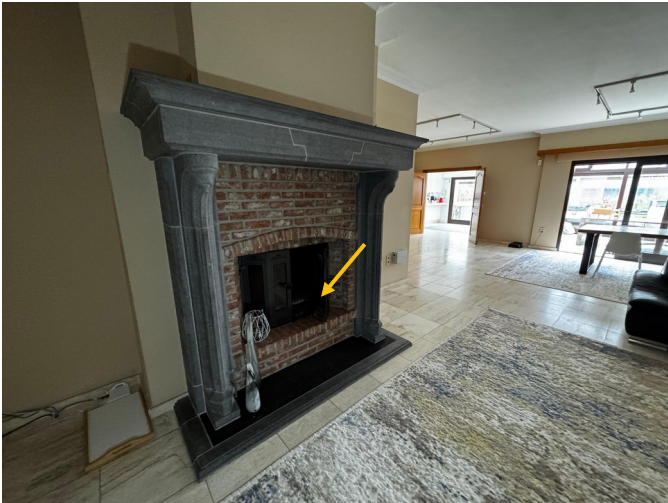
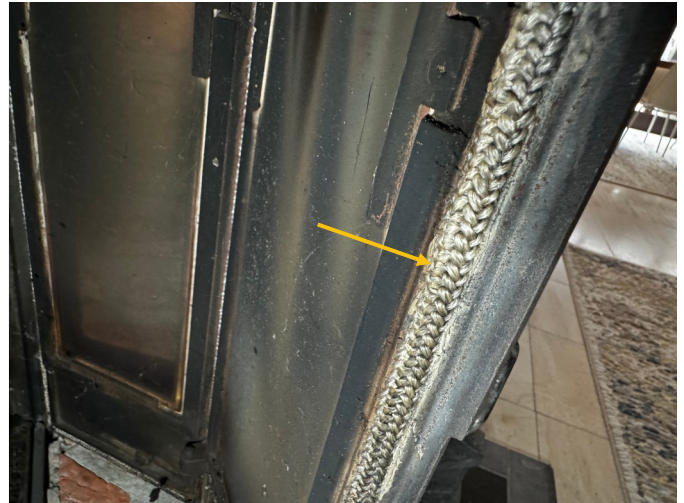
Dit kachelkoord met glasvezels is niet-asbestverdacht.

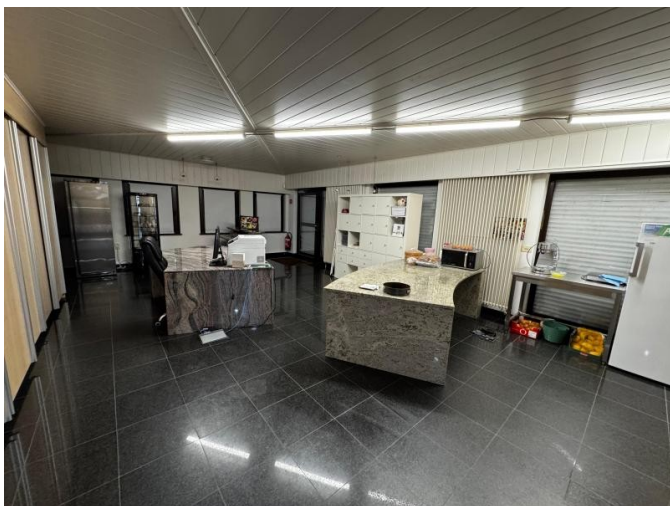
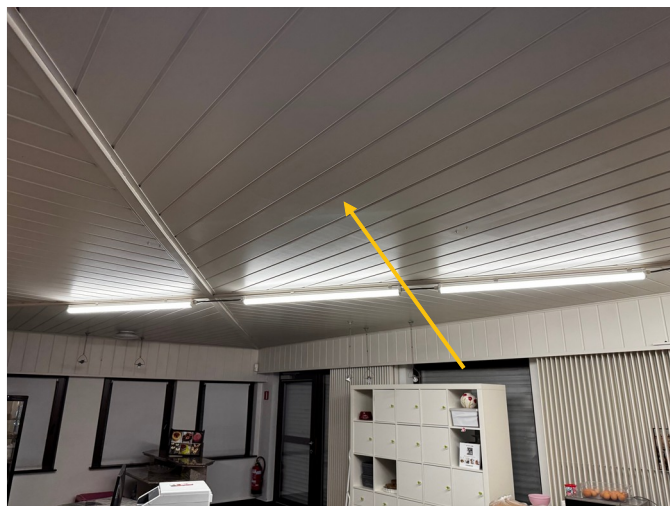
PVC/hout/gipskartonplaat is niet asbestverdacht. Deskundige kan in dit standaard onderzoek geen uitspraak doen over achterliggende materialen. Destructief onderzoek is aangewezen bij renovatie of sloop om achterliggende lagen uit te sluiten op de aanwezigheid van asbest.

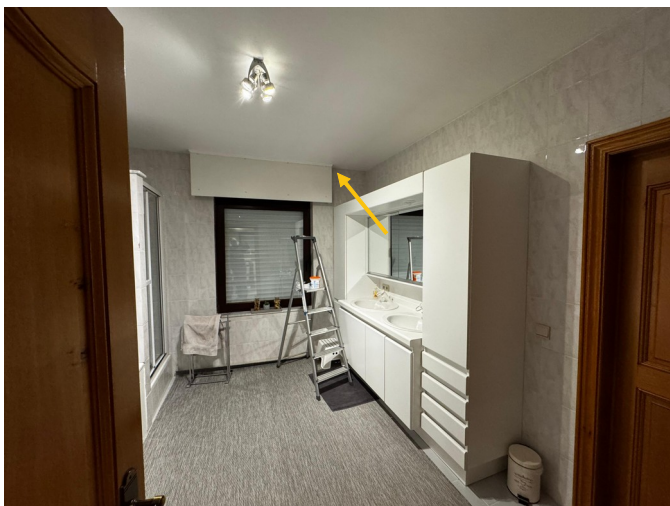
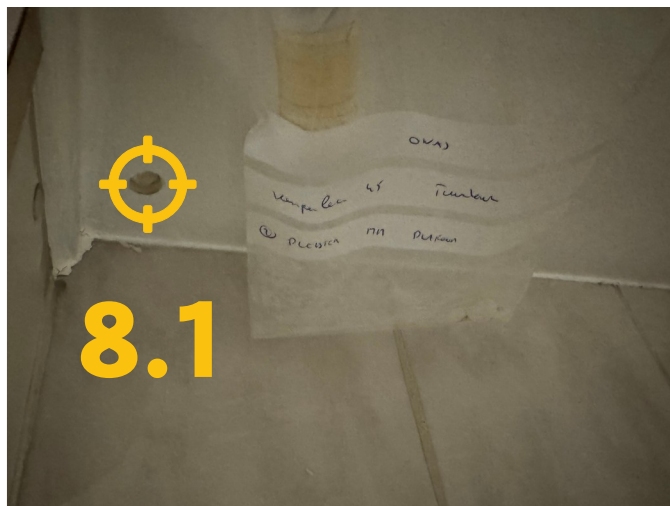
Fiche 8: Pleister plafonds

Geen asbest

#	Type	Referentie	Resultaat
8.1	Mengmonster	2	Geen asbest

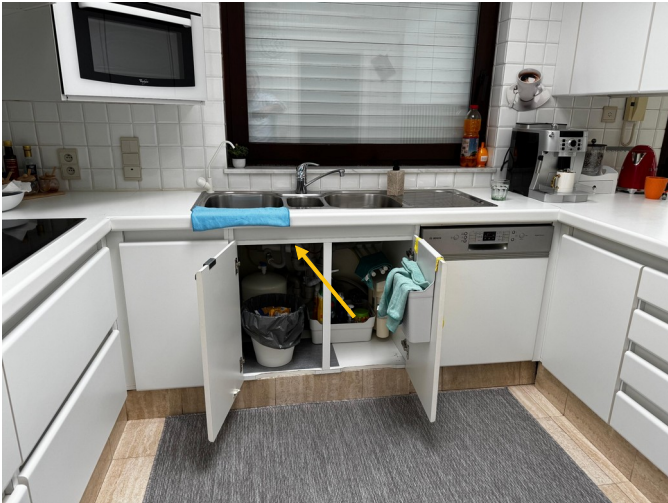
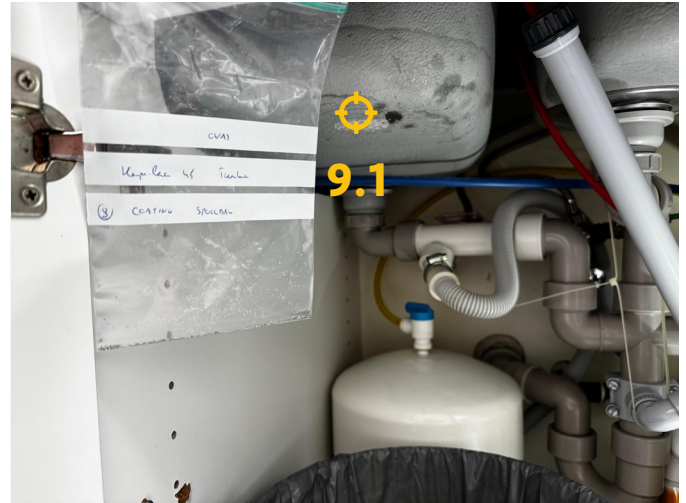
Fiche 9: Coating spoelbak

Geen asbest

#	Type	Referentie	Resultaat
9.1	Puntmonster	8	Geen asbest

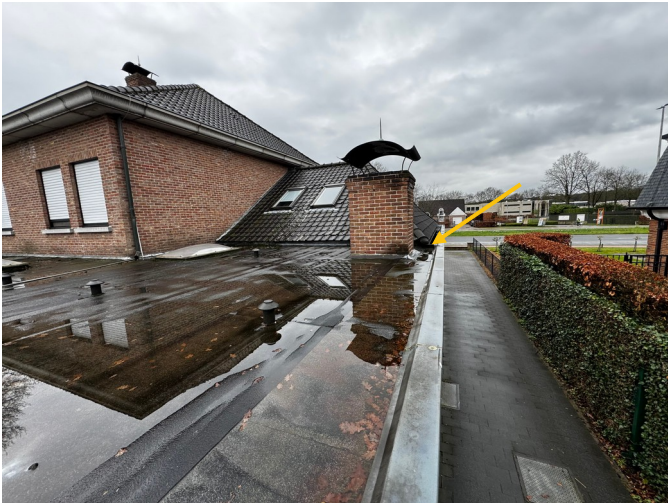
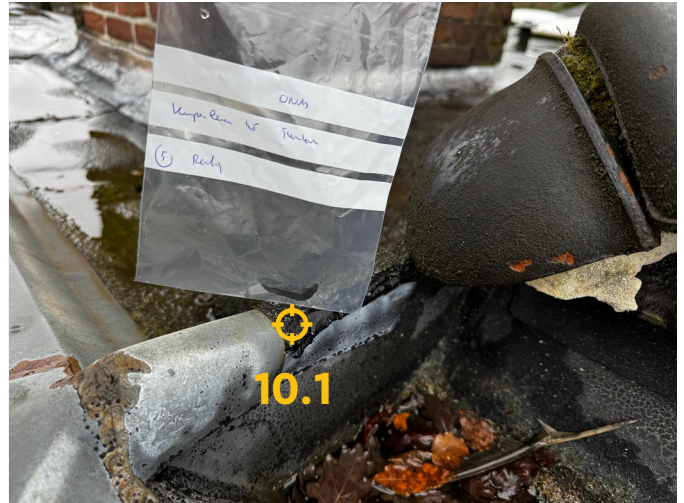
Fiche 10: Roofing met staalname

Geen asbest

#	Type	Referentie	Resultaat
10.1	Puntmonster	5	Geen asbest

Beschrijving	Roofing met staalname
Omgeving	Buiten
Primaire drager	Plat dak
Bindmiddel van materiaal	Bitumen (roofing, teer, asfalt)
Gebondenheid op basis van bindmiddel	Hecht
Hoeveelheid (oppervlakte - aantal)	• 72,00 m ² - 1 stuk
Totale oppervlakte	72,00 m ²
Identificatiemethode	Een monstername door de asbestdeskundige met laboanalyse door een asbestlabo.
Destructieve handeling voor identificatie	Nee
Opmerking	<p>Roofing die geplaatst werd voor 2001 wordt als asbestverdacht beschouwd. Een monstername is verplicht om dit materiaal als niet-asbesthoudende te identificeren.</p> <p>Staalname werd uitgevoerd op de bovenste roofinglaag. Niet van onderliggende lagen. De onderliggende lagen kunnen mogelijk asbest bevatten.</p>

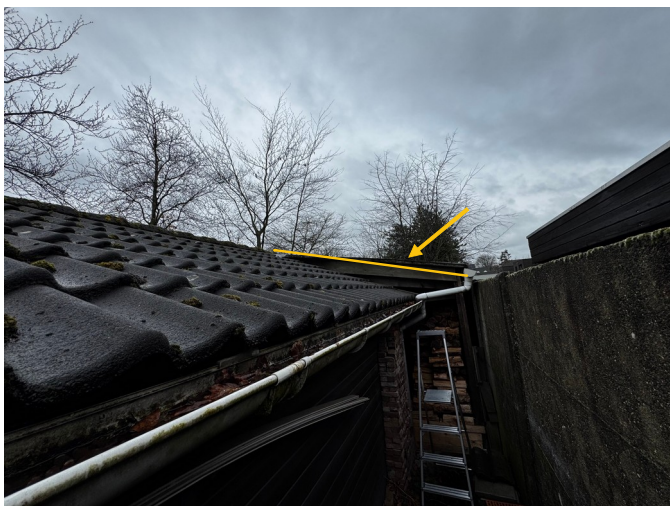
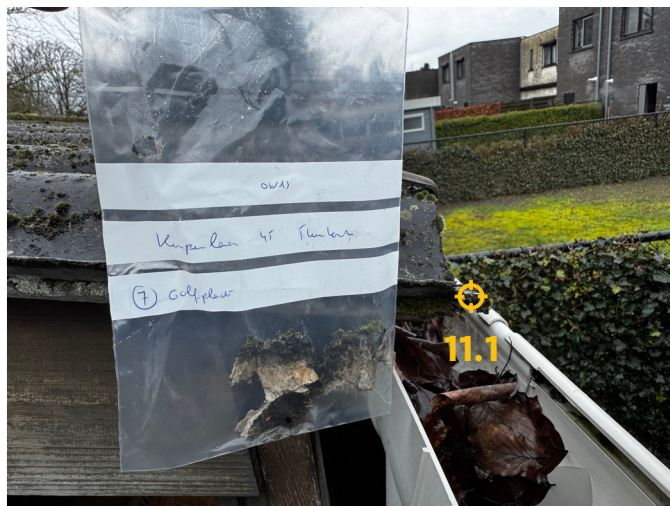
Fiche 11: Golfplaten dak

Geen asbest

#	Type	Referentie	Resultaat
11.1	Puntmonster	7	Geen asbest

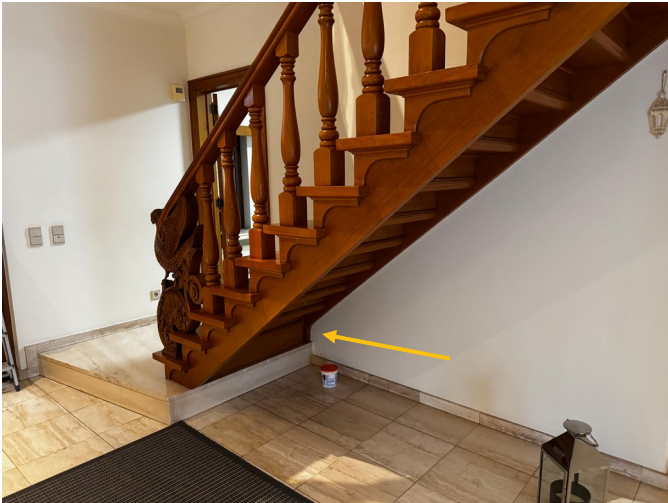
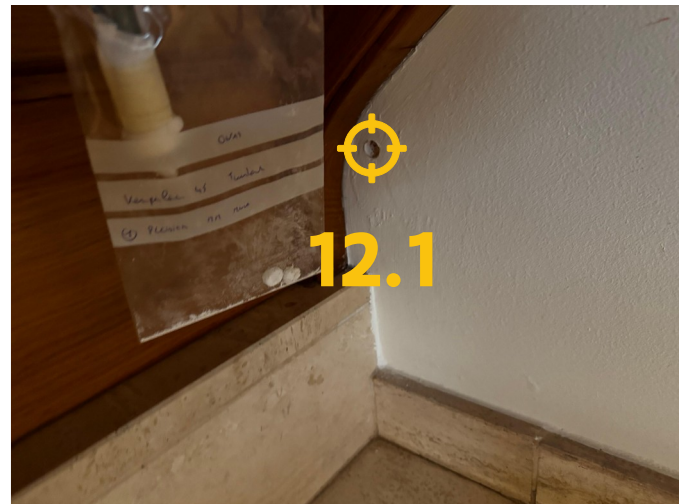
Fiche 12: Pleister wanden

Geen asbest

#	Type	Referentie	Resultaat
12.1	Mengmonster	1	Geen asbest
