# Asbestinventarisatetest

Pausenstraat 66, 2360 Oud-Turnhout

Attestnummer : 20260228-000131.000

Uitgegeven op : 28.02.2026

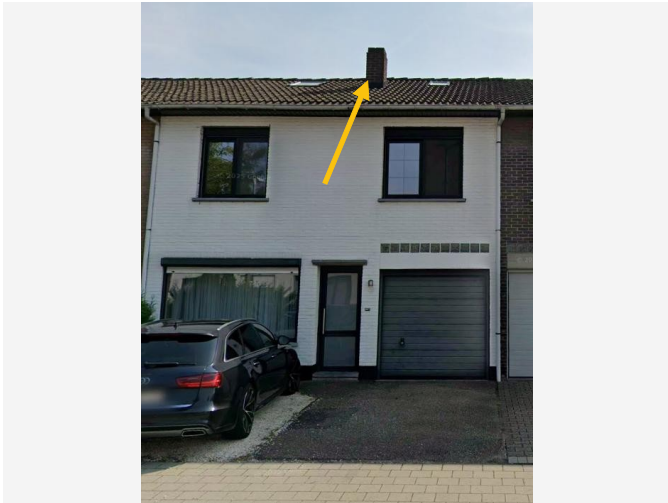
### Tijdelijke beperking

**Reden:** Het te onderzoeken materiaal situeert zich hoger dan 3,50 m te rekenen vanaf een veilige ondergrond

**Uitleg van de asbestdeskundige:** De gemetste schoorsteen op het dak en de bijhorende schacht kan niet onderzocht worden aan de binnenzijde vanwege hoogtebeperking hoger dan 3m50 vanaf een veilige ondergrond. Aan de buitenzijde werden geen asbestverdachte materialen vastgesteld, maar aan de binnenzijde kunnen geen vaststellingen gedaan worden binnen dit niet-destructief onderzoek.

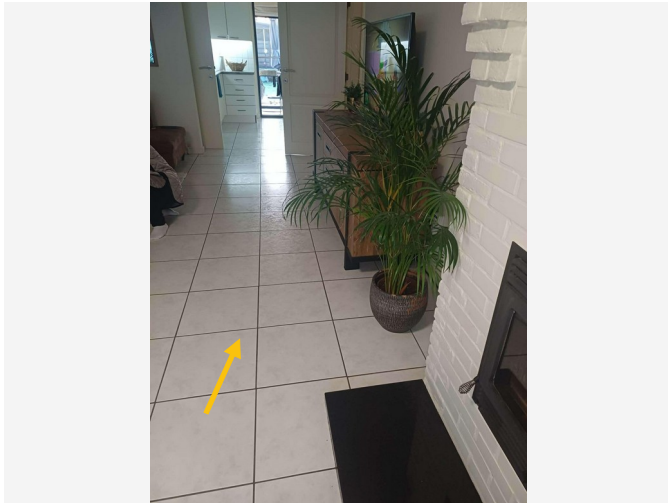
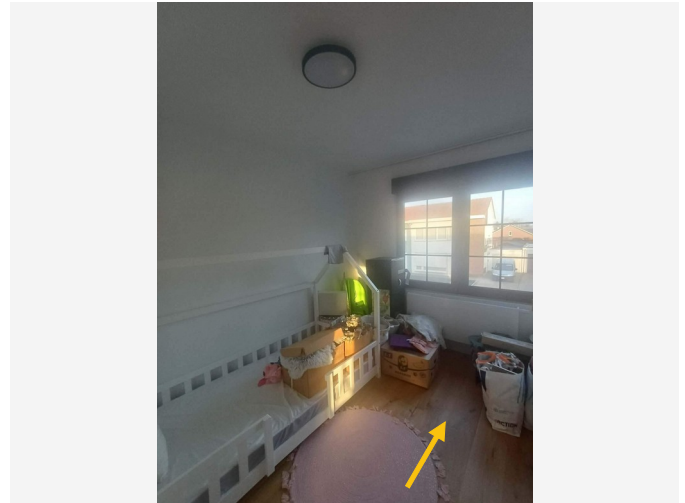
De vloeren op het gvl zijn betegeld, de vloeren op de verdieping zijn bekleedt met laminaat zodanig dat zonder destructief onderzoek de ondervloer niet waarneembaar en niet inspecteerbaar is. Er werden geen asbestverdachte materialen waargenomen

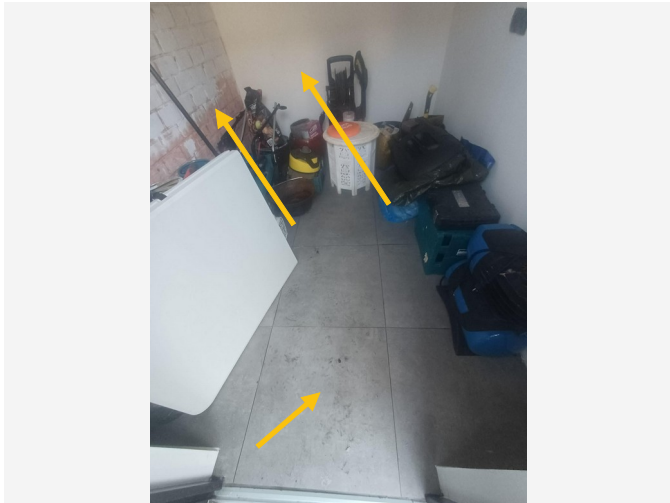
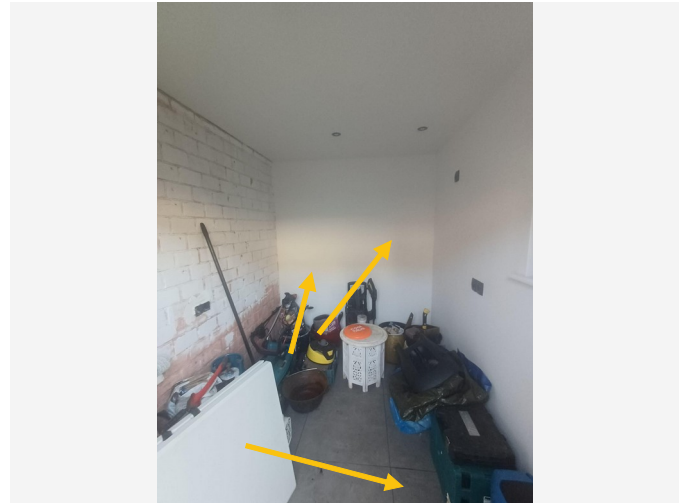
In de tuinberging werden geen asbestverdachte materialen waargenomen

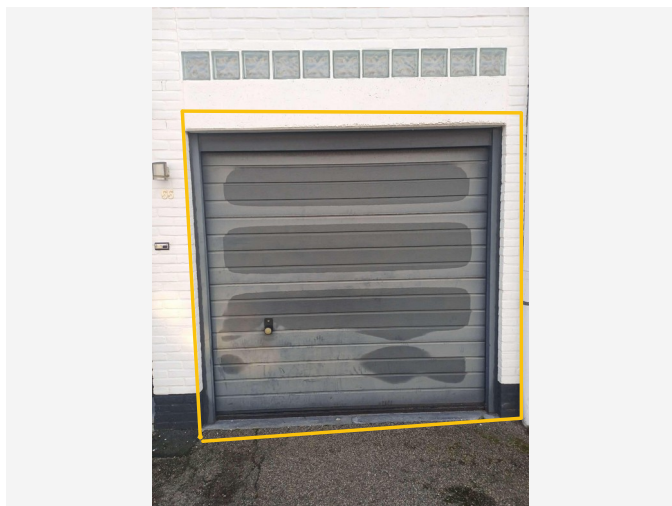
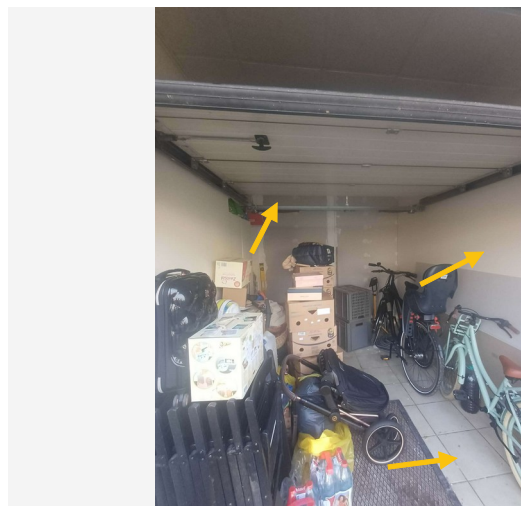
In de garage werden geen asbestverdachte materialen waargenomen

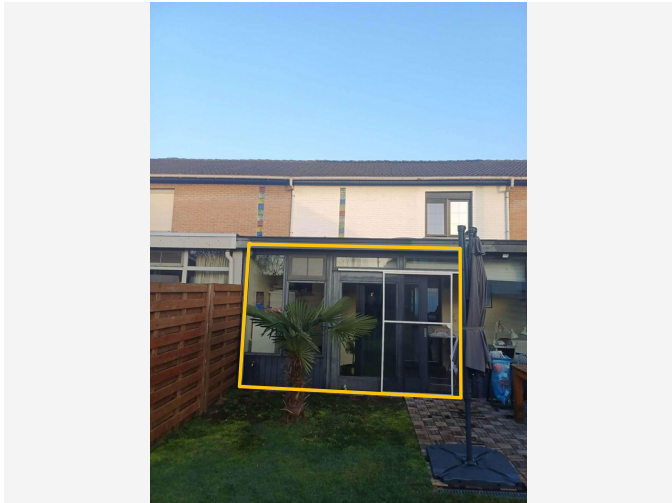
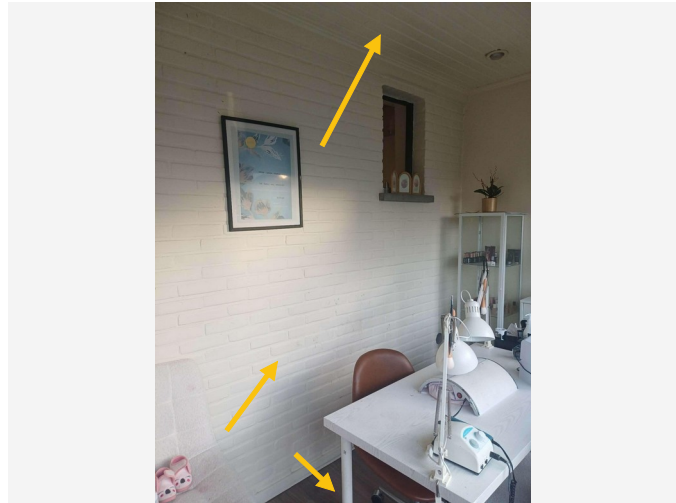
In de veranda werden geen asbestverdachte materialen waargenomen

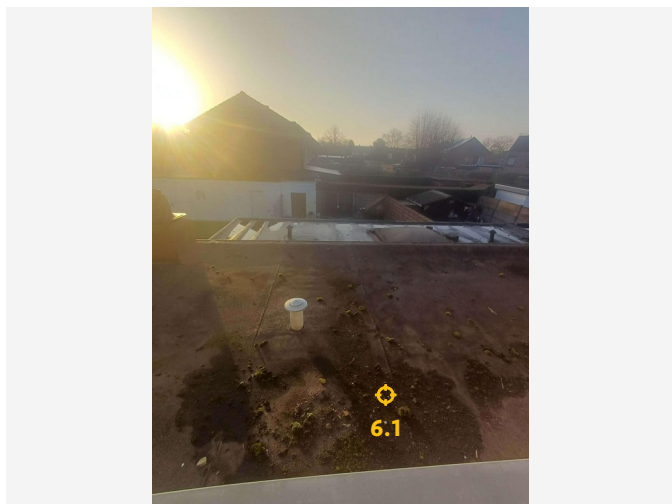
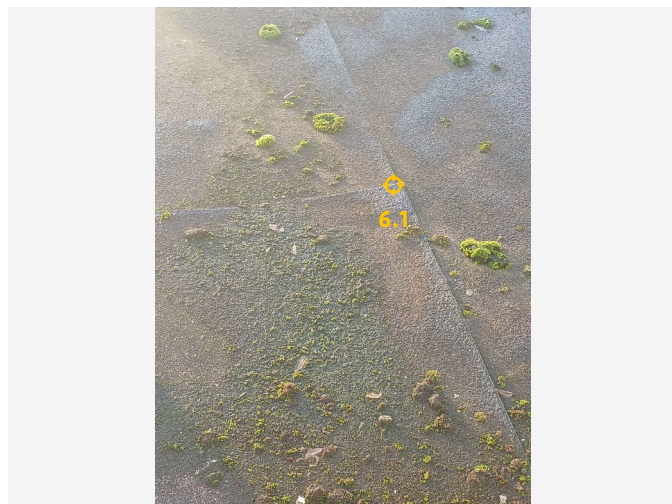
## Fiche 6: roofing plat dak

Geen asbest

#	Type	Referentie	Resultaat
6.1	Puntmonster	M05	Geen asbest

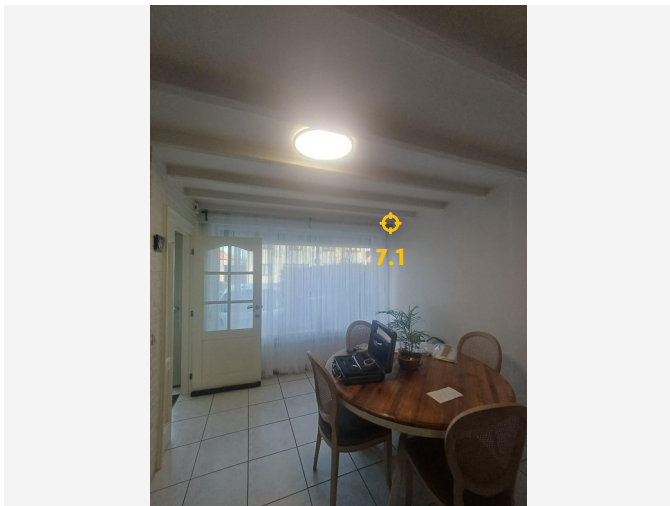
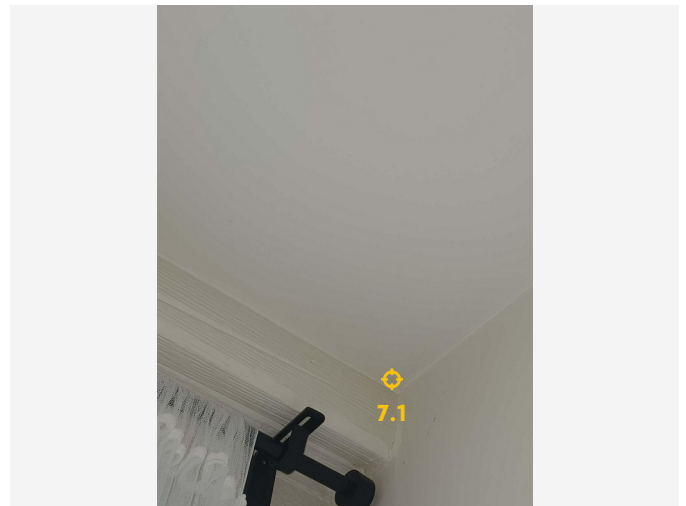
## Fiche 7: pleisterwerk plafond

Geen asbest

#	Type	Referentie	Resultaat
7.1	Mengmonster	M02	Geen asbest

<b>Beschrijving</b>	pleisterwerk plafond
<b>Omgeving</b>	Binnen
<b>Primaire drager</b>	Plafond
<b>Bindmiddel van materiaal</b>	Gips - kalk
<b>Gebondenheid op basis van bindmiddel</b>	Niet-hechtgebonden
<b>Hoeveelheid (oppervlakte - dikte - aantal)</b>	• 100,00 m <sup>2</sup> - 2,00 cm - 1 stuk
<b>Totaal volume</b>	2,00 m <sup>3</sup>
<b>Identificatiemethode</b>	Een monstername door de asbestdeskundige met laboanalyse door een asbestlabo.
<b>Destructieve handeling voor identificatie</b>	Nee
<b>Opmerking</b>	In de badkamer kon geen pleisterwerk bemonsterd worden wegens volledige betegeling en vals plafond en in de keuken kon geen staalafname uitgevoerd worden van het plafond wegens vals plafond

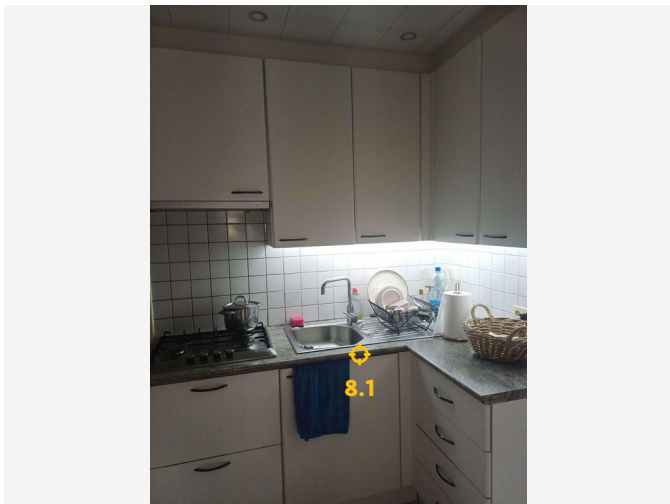
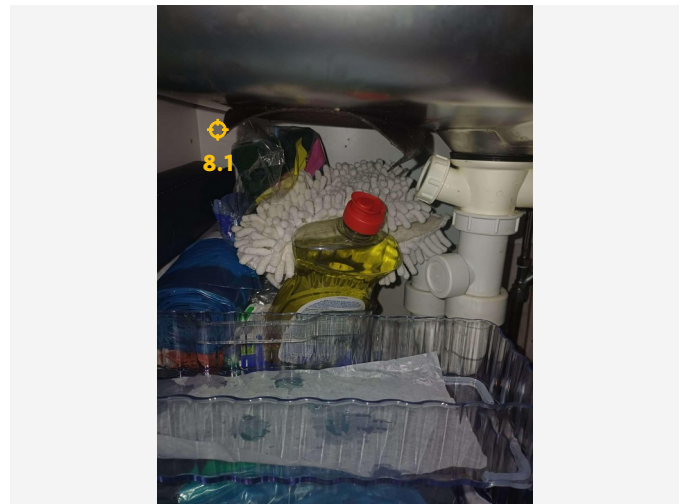
## Fiche 8: trilplaat gootsteen keuken

Geen asbest

#	Type	Referentie	Resultaat
8.1	Puntmonster	M03	Geen asbest

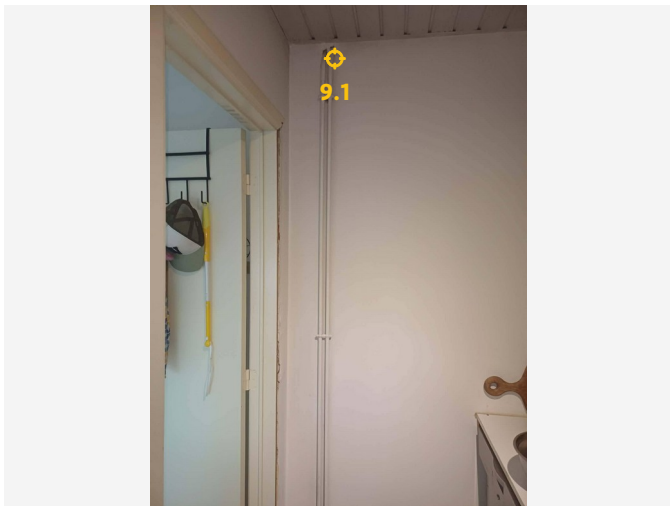
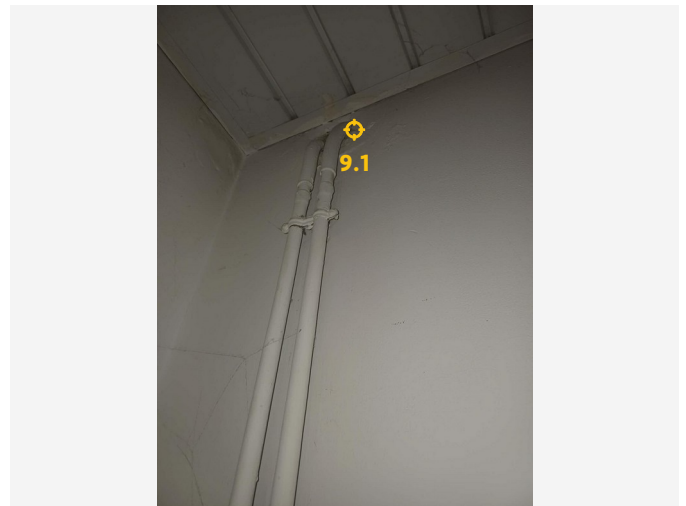
Geen asbest

#	Type	Referentie	Resultaat
9.1	Mengmonster	M01	Geen asbest

<b>Beschrijving</b>	pleisterwerk wand
<b>Omgeving</b>	Binnen
<b>Primaire drager</b>	Binnenwand
<b>Bindmiddel van materiaal</b>	Gips - kalk
<b>Gebondenheid op basis van bindmiddel</b>	Niet-hechtgebonden
<b>Hoeveelheid (oppervlakte - dikte - aantal)</b>	• 130,00 m <sup>2</sup> - 2,00 cm - 1 stuk
<b>Totaal volume</b>	2,60 m <sup>3</sup>
<b>Identificatiemethode</b>	Een monstername door de asbestdeskundige met laboanalyse door een asbestlabo.
<b>Destructieve handeling voor identificatie</b>	Nee
<b>Opmerking</b>	In de badkamer kon geen pleisterwerk bemonsterd worden wegens volledige betegeling en vals plafond

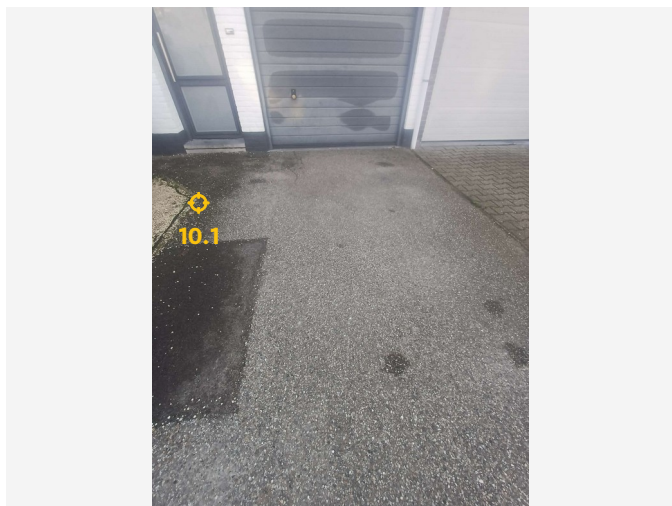
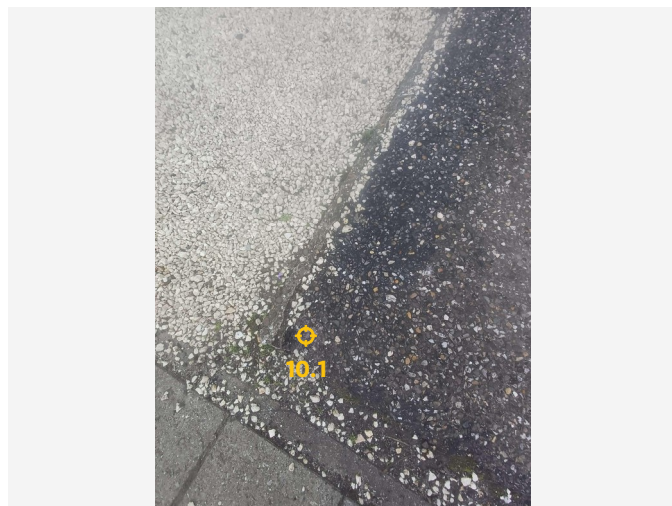
## Fiche 10: oprit (asfalt)

Geen asbest

#	Type	Referentie	Resultaat
10.1	Puntmonster	M04	Geen asbest

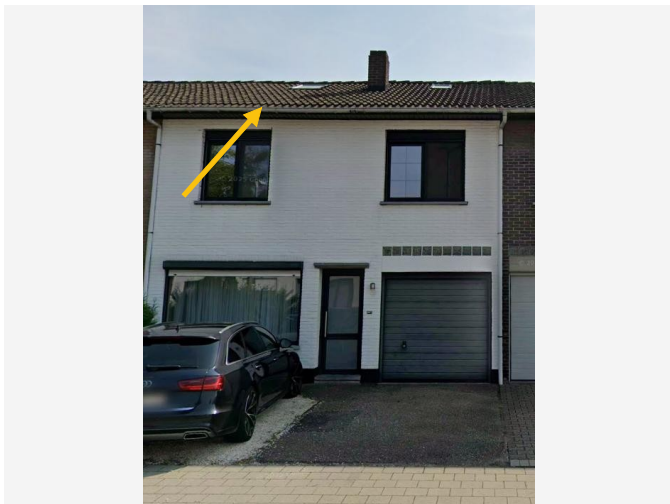
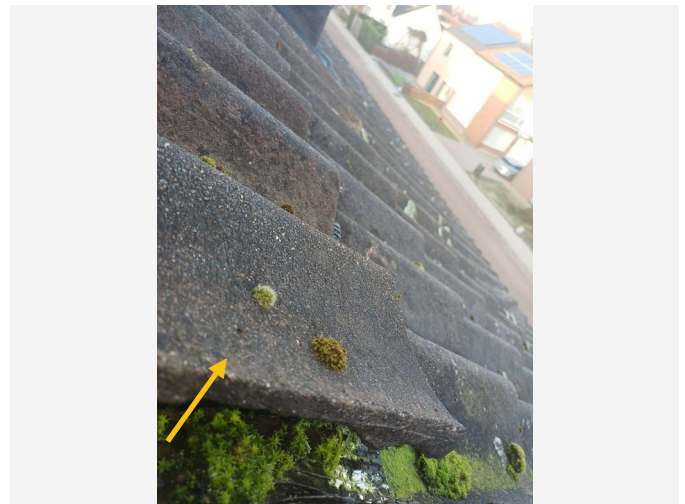
## Fiche 11: dak

Beschrijving	Notitie	Terug te vinden op plannen
Fiche 11: dak	Het dak is bekleedt met kleipannen en derhalve niet asbestverdacht	Plan 1.3: Hoofdgebouw plan
Fiche 12: mastiek	De mastiek zijn silliconen en derhalve niet asbestverdacht	Plan 1.12: grondplan gvl kopie Plan 1.13: grondplan verd kopie
Fiche 13: stookketel	De stookketel is vrij recent en er zijn geen waarneembare asbestverdachte materialen vastgesteld	Plan 1.1: grondplan gvl

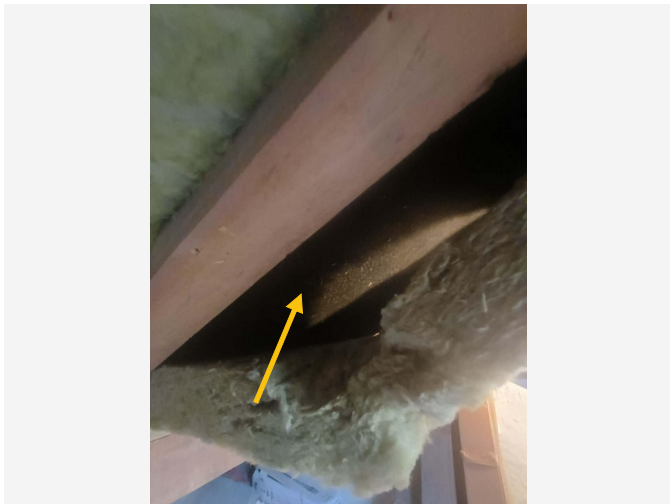
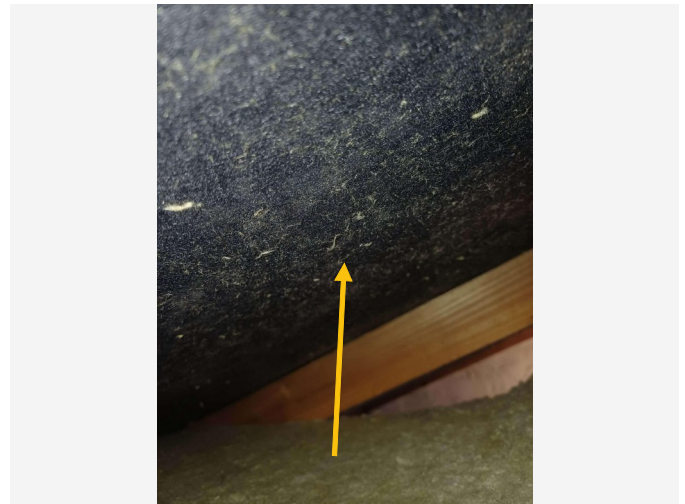
## Fiche 15: onderdak

Beschrijving	Notitie	Terug te vinden op plannen
Fiche 14: Leidingisolatie (niet aanwezig)	Er is geen waarneembare asbestverdachte leidingisolatie aanwezig.	-
Fiche 15: onderdak	Onderdak bestaat uit waterdicht doek en is niet asbestverdacht	Plan 1.4: Hoofdgebouw plan
Fiche 16: liftschacht en machinekamer	-	-
