# Asbestinventarisatetest

Termolenhoflaan 54/3, 1731 Asse

Attestnummer : 20260225-000393.000

Uitgegeven op : 25.02.2026

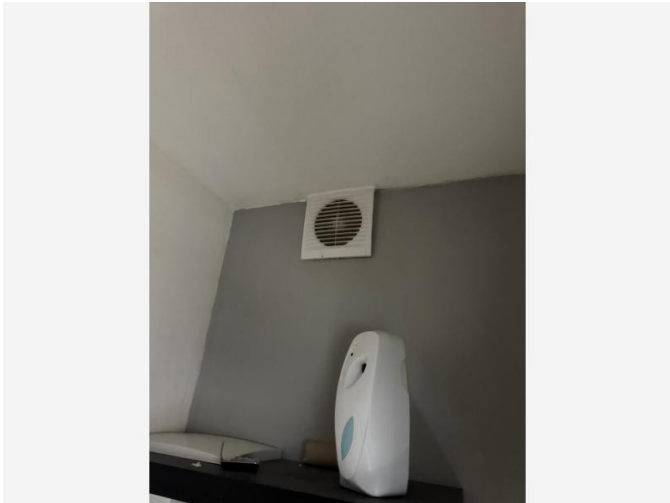
Situeringsfoto

**Reden:** Er is geen volledige risicobeoordeling mogelijk

**Uitleg van de asbestdeskundige:** Zonder demontage konden de ventilatiekanalen niet volledig beoordeeld worden.

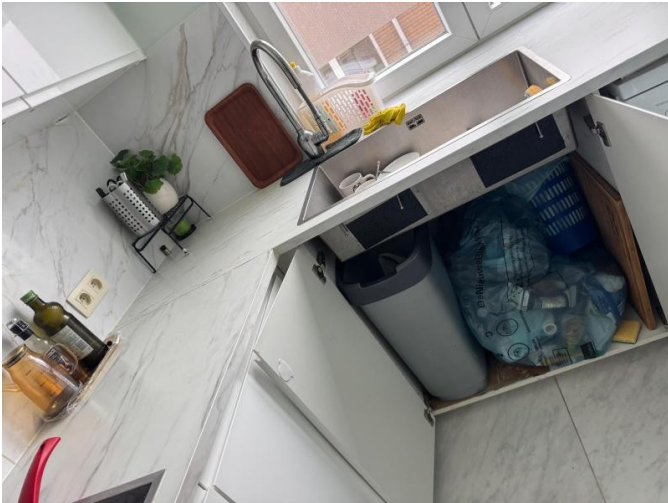
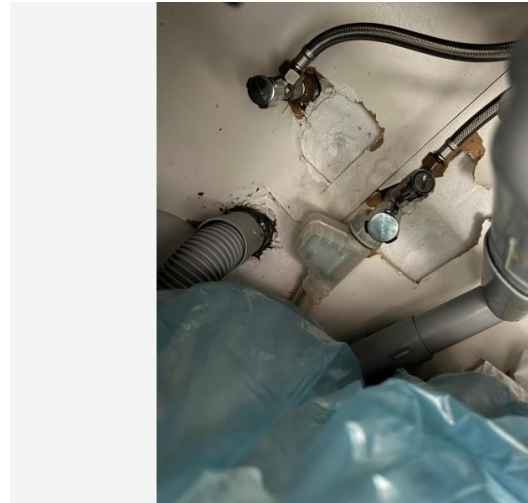
## Fiche 2: Pleisterwerk wanden

Geen asbest

| # | Type | Referentie | Resultaat |
|---|---|---|---|
| 2.1 | Mengmonster | 01 | Geen asbest |

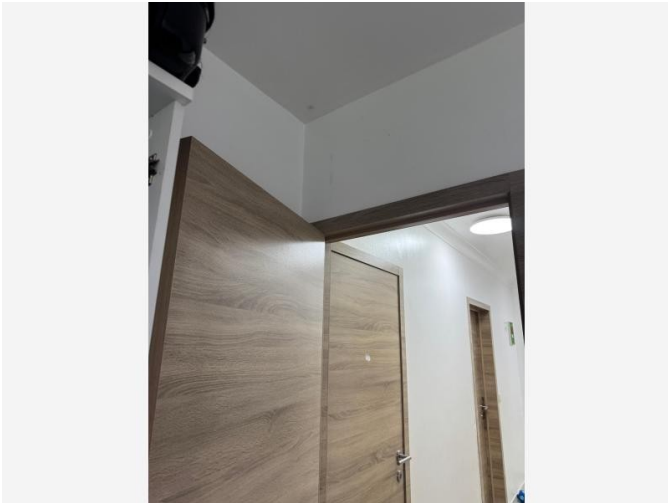
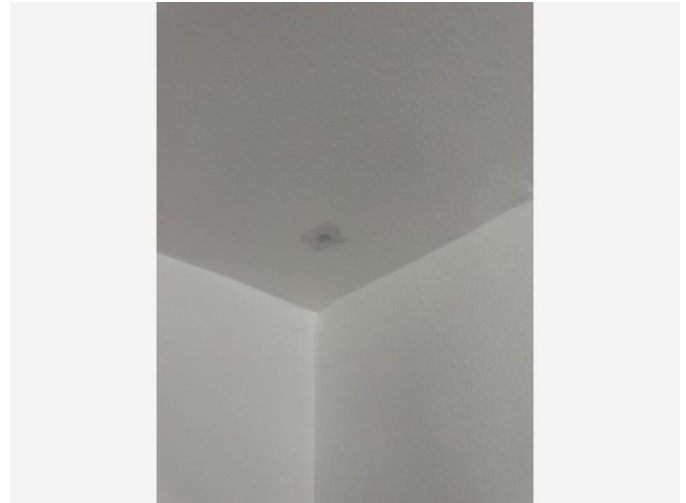
## Fiche 3: Pleisterwerk plafonds

Geen asbest

| # | Type | Referentie | Resultaat |
|---|---|---|---|
| 3.1 | Mengmonster | 2 | Geen asbest |

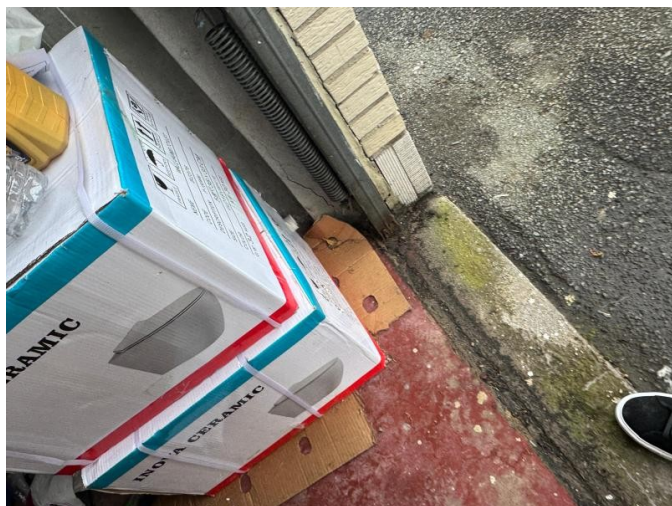
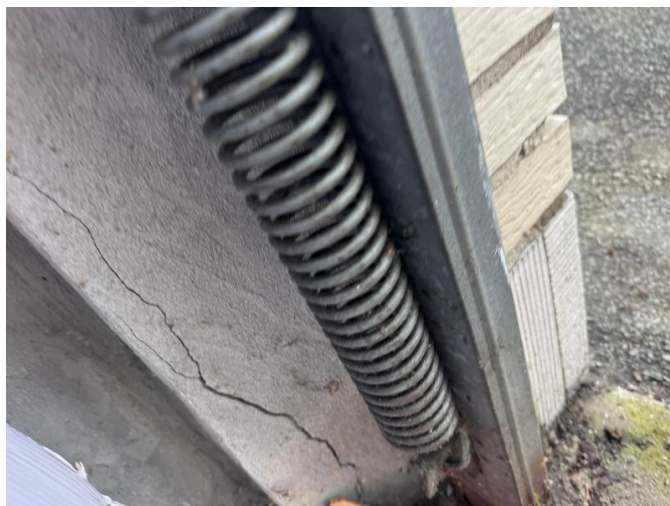
## Fiche 4: Cementen smeerlaag garage

Geen asbest

| # | Type | Referentie | Resultaat |
|---|---|---|---|
| 4.1 | Mengmonster | 3 | Geen asbest |

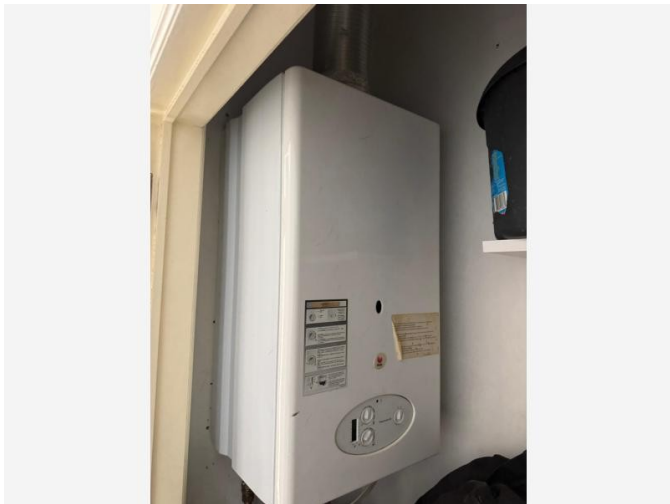
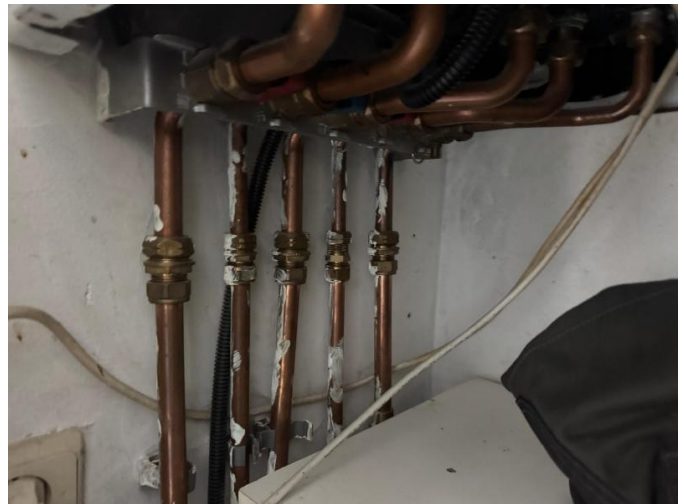
### Fiche 5: CV-ketel (niet verdacht)

| Beschrijving | Notitie | Terug te vinden op plannen |
|---|---|---|
| Fiche 5: CV-ketel (niet verdacht) | De CV-ketel (dichtingen, isolerend materiaal) is niet asbestverdacht. | - |

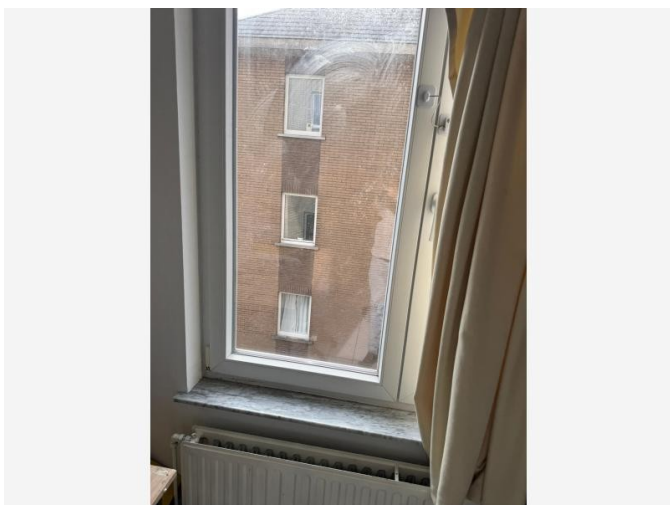
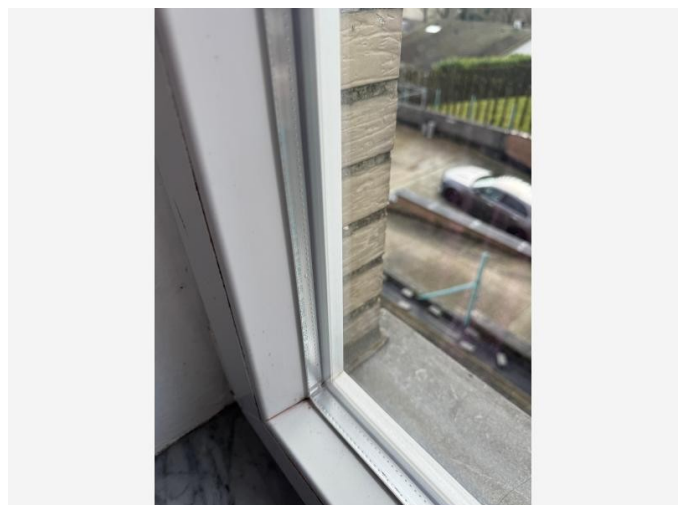
### Fiche 6: Kit aan de ramen

| Beschrijving | Notitie | Terug te vinden op plannen |
|---|---|---|
| Fiche 6: Kit aan de ramen | De kit aan de ramen is niet asbestverdacht. | - |
