# Asbestinventarisatetest

Legebaan 130, 2560 Nijlen

Attestnummer : 20260222-000051.000

**Niet-asbestveilig**

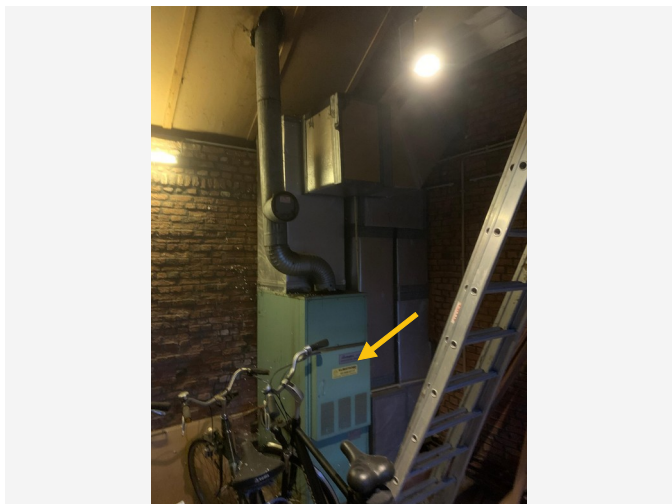
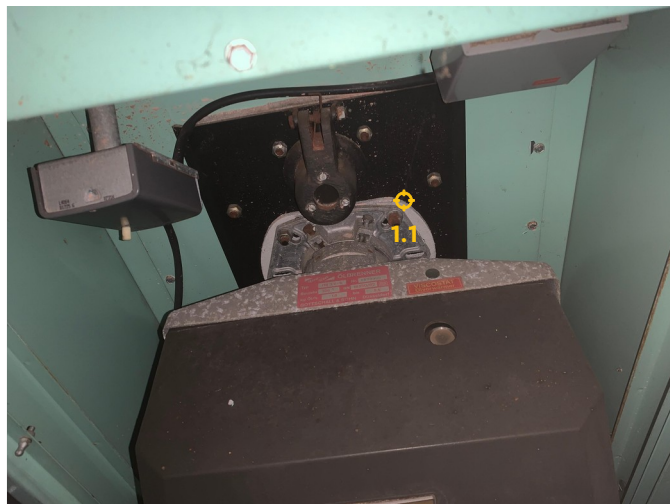
Overzichtsfoto

Detailfoto

Het asbestmateriaal valt onder de mijlpaal van 2034.

| Eindbeoordeling materiaalarisico | Laag materiaalarisico en/of verlaagde kans op vezelvrijgave |

| Gebondenheid | Categorie 2: niet-hechtgebonden met matrix |
| Asbestsoort (vezeltype) | Amfibool aanwezig, uitgezonderd crocidoliet |
| Asbestconcentratie | Hoog ( $\geq 50\%$ ) |
| Afschermingsgraad van het gehele materiaal | Enkel randen niet afgeschermd maar geen contact met binnenluchtstromen |
| Toestand van het materiaal | Licht beschadigd, licht verweerd. Intact calciumsilicaatmateriaal of categorie III 'gebondenheid' |

| # | Type | Referentie | Resultaat |
|---|---|---|---|
| 1.1 | Puntmonster | S03 | Amosiet, Chrysotiel |

| Beschrijving | Pakking CV-ketel |
| Asbestmateriaal | Pakking, dichting |

- Zorg voor een veilig beheer. Vermijd het beschadigen van het asbestmateriaal. Controleer de toestand jaarlijks op wijzigingen.

- Eenvoudige handelingen: mag via doe-het-zelf of door werknemer(s) met opleidingsattest eenvoudige handelingen  
Deze toepassing kan door een aannemer die over een opleidingsattest eenvoudige handelingen beschikt of door een particulier (doe-het-zelf), verwijderd worden indien er geen verhoogd risico op vrijgave van asbestvezels (max. concentratie 0,01 vezels/cm<sup>3</sup> - CODEX Art. VI.3-54) ontstaat en de toepassing voorafgaand wordt gefixeerd/bevochtigd; de individuele elementen zonder machinale werktuigen (boormachine, slijpschijf, hogedrukreiniger,...) en zonder breken of gooien een voor een losgemaakt worden; en ten slotte dubbel en luchtdicht verpakt weggevoerd worden naar een geregistreerd asbestinzamelaar of via een erkende asbestverwijderaar. (In het recyclagepark kan je niet terecht met niet-hechtgebonden asbest)

In de zone mogen geen derden en/of minderjarigen aanwezig zijn en moet elke betrokken persoon steeds gepaste persoonlijke beschermingsmiddelen dragen: minimaal een FFP3-mondmasker (EN 149), wegwerpoverall met kap (minimaal Cat III, type 5/6), wegwerphandschoenen en overschoenen of afspoelbaar schoeisel.

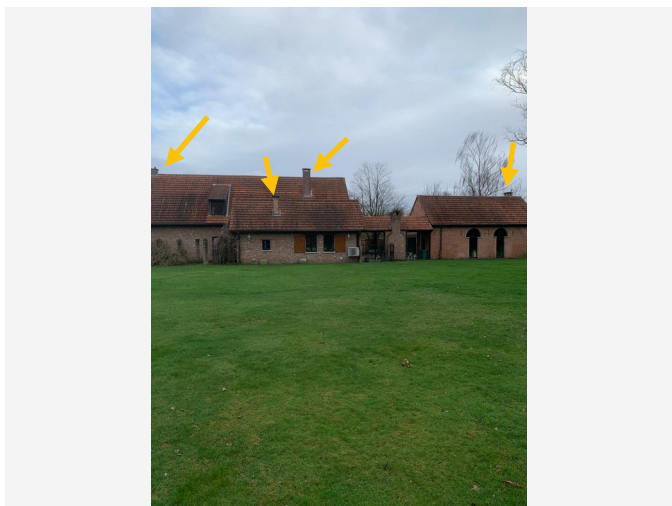
*Situeringsfoto*

**Reden:** Het te onderzoeken materiaal situeert zich hoger dan 3,50 m te rekenen vanaf een veilige ondergrond

**Uitleg van de asbestdeskundige:** De schouw bevat binnenin mogelijk een asbestcement rookgaskanaal. Laat dit onderzoeken bij eventuele werken.

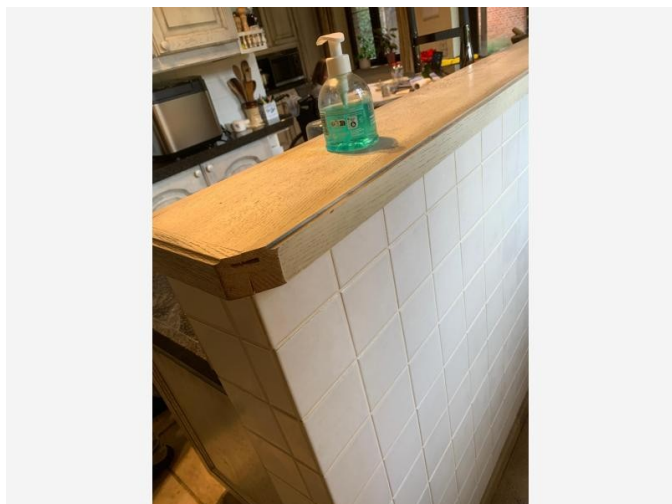
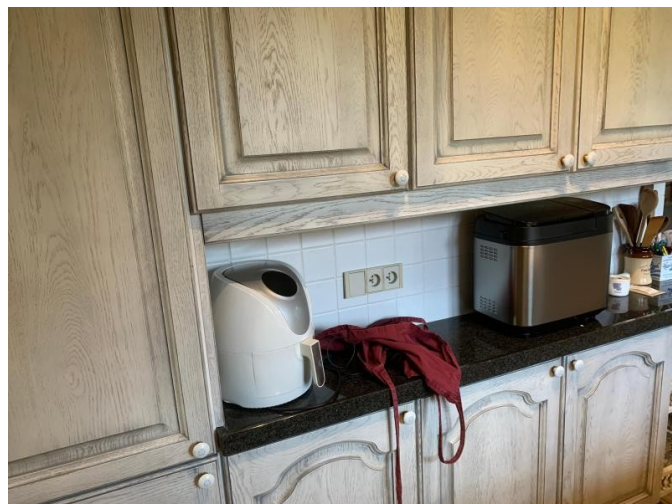
Binnenwanden en/of plafonds afgewerkt met een intacte laag faiencetegels zonder zichtbare beschadigingen. Inspectie van de onderliggende lijmlaag is niet mogelijk zonder uitbreiding naar een destructief onderzoek.

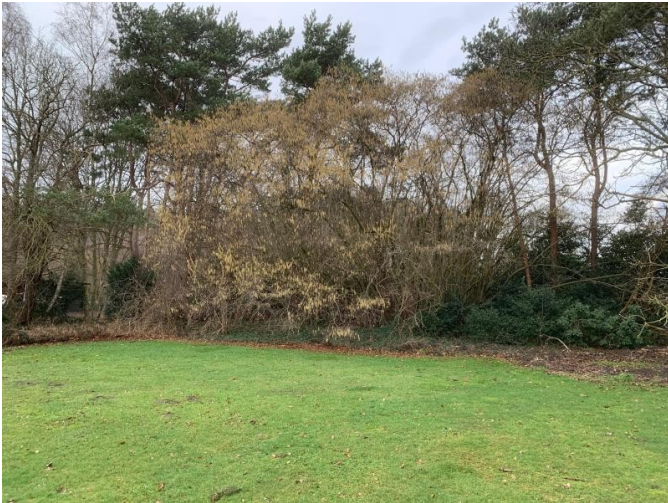
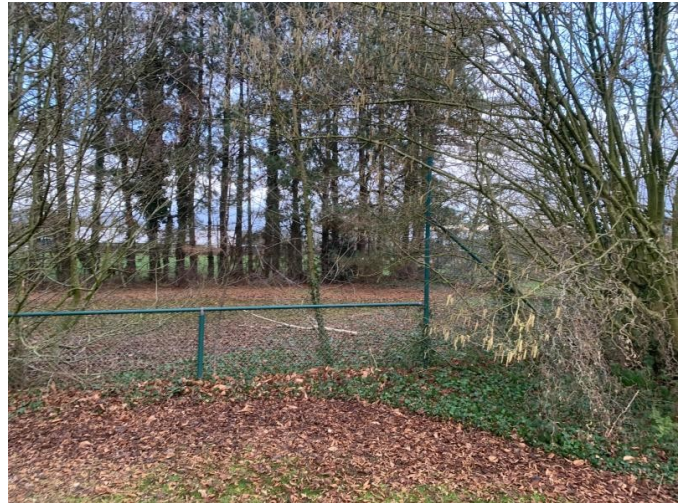
## Fiche 4: Tuin is nagekeken.

Geen waarneembare asbestverdachte materialen of constructies aangetroffen.

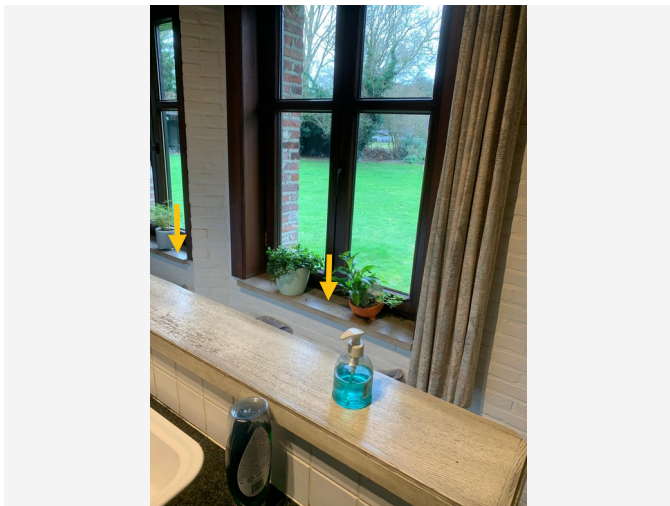
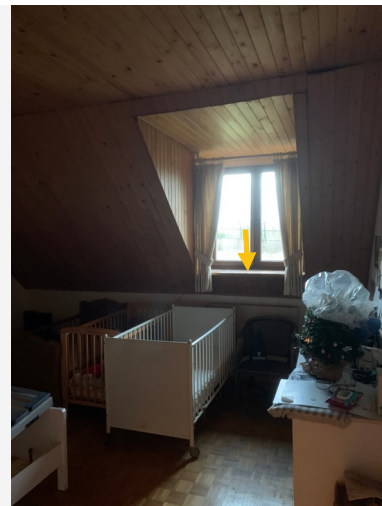
Op de verdieping zijn de tabletten van hout, beneden is het natuursteen.

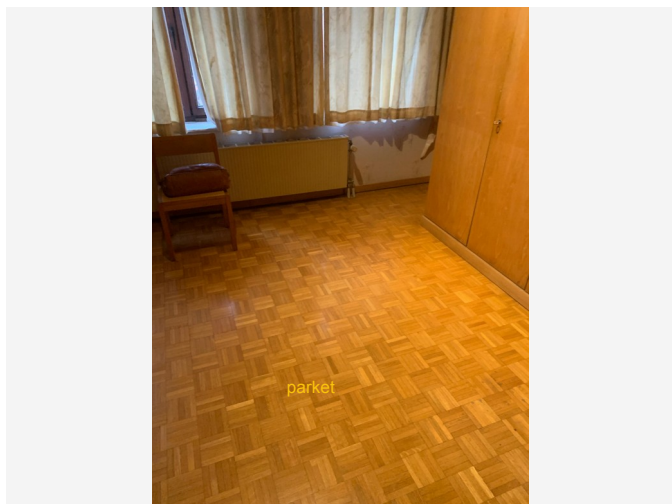
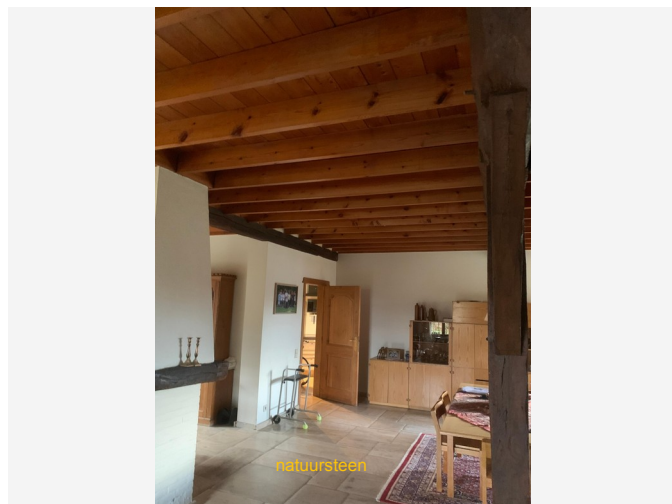
## Fiche 6: Vloer is nagekeken.

De vloeren zijn geen asbest verdachte materialen.

Onder de vloeren kon niet gekeken worden.

Let op bij renovatie. Vroeger werden er lijmen gebruikt die asbest bevatten. Bij twijfel laten nakijken.

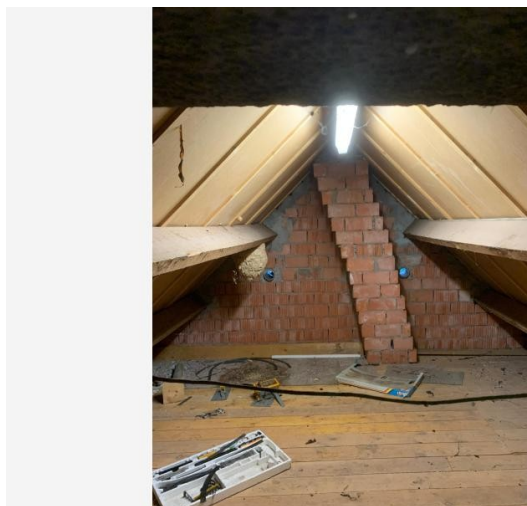
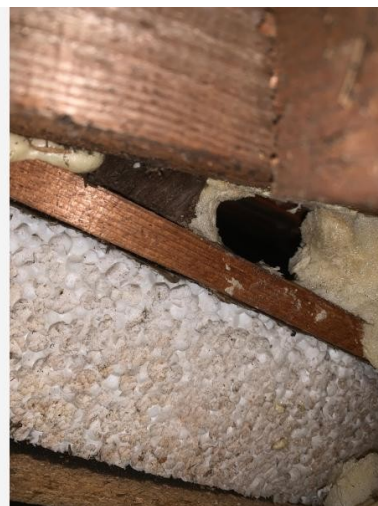
## Fiche 7: Zolder boven de woning is nagekeken.

Geen waarneembare asbestverdachte materialen aangetroffen.

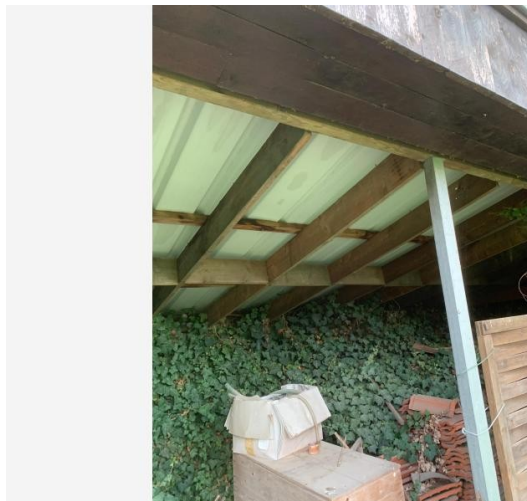
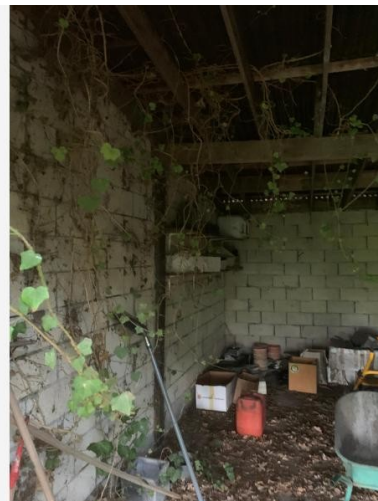
## Fiche 8: Tuinconstructies (handen hokken en garage )zijn nagekeken.

Geen waarneembare asbestverdachte materialen aangetroffen.

Het dak van de hondenhokken zijn metaalplaten en van de garage kunststof golf platen.

De constructie materialen, vloeren en muren zijn metselwerk en beton.

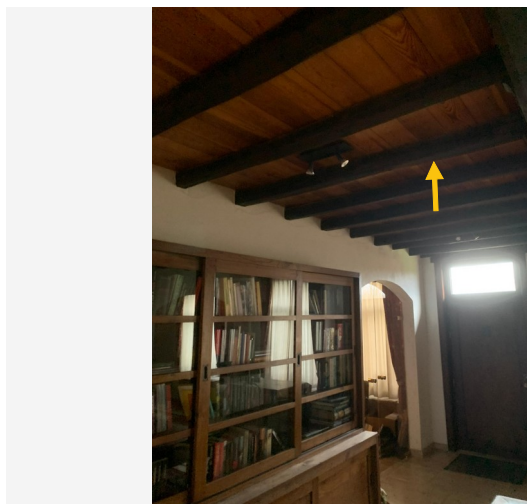
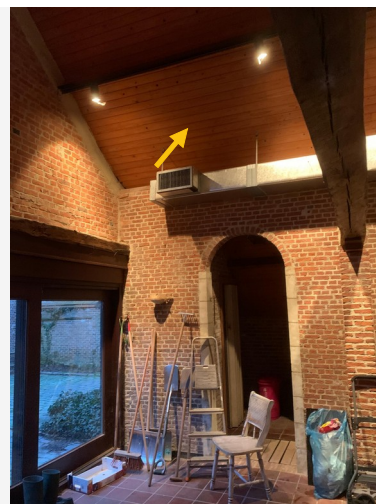
De plafonds werden afgewerkt met niet-asbestverdachte houten panelen.

Er is negens pleister op de plafonds of de schuine wanden.

Niet in de woning en niet in het gebouw naast de woning.

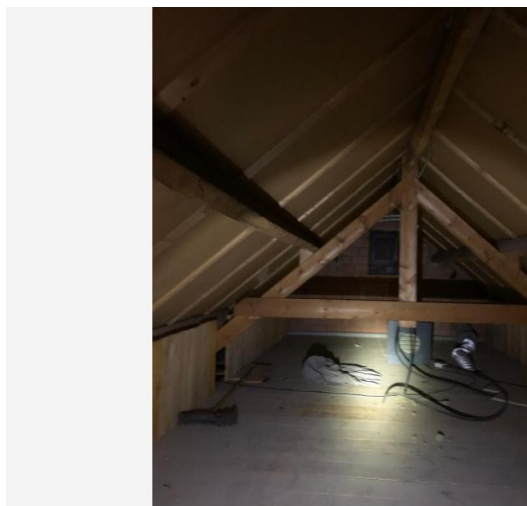
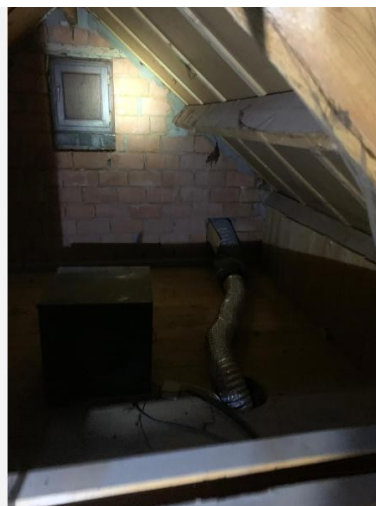
## Fiche 10: Zolder boven de keuken is nagekeken.

Geen waarneembare asbestverdachte materialen aangetroffen.

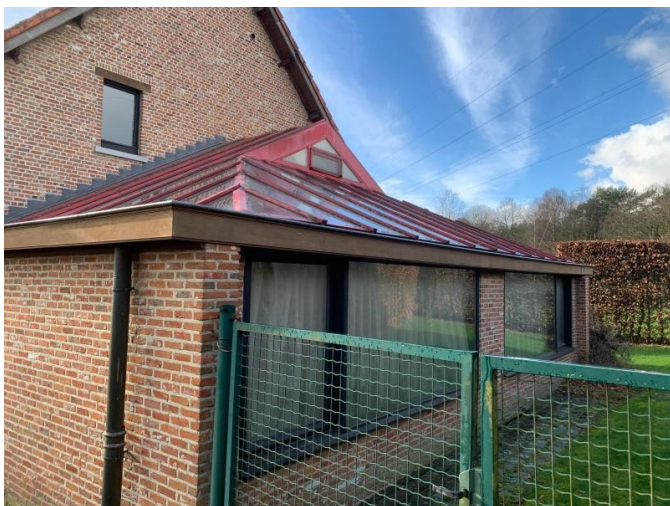
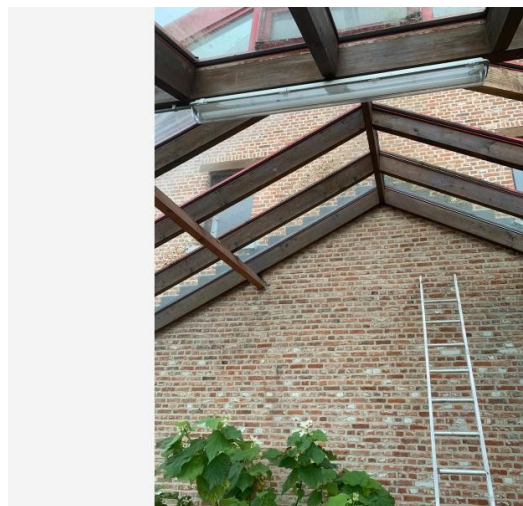
## Fiche 11: Serre is nagekeken.

Geen waarneembare asbestverdachte materialen aangetroffen.

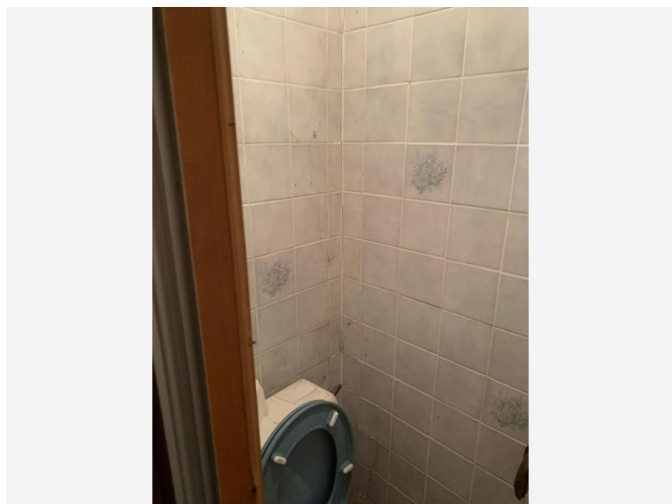
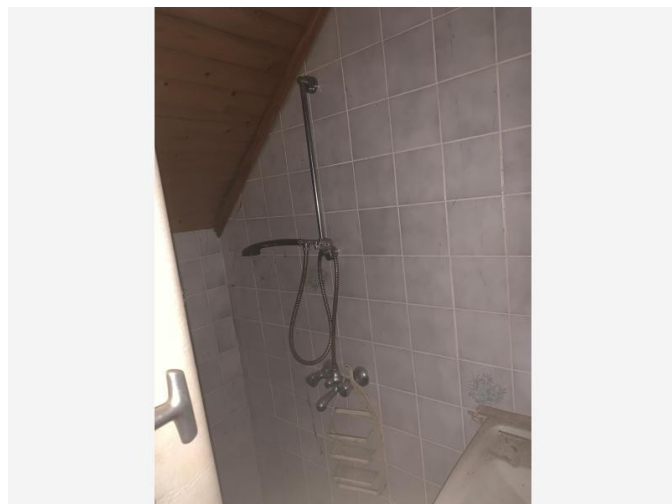
Binnenwanden en/of plafonds afgewerkt met een intacte laag faiencetegels zonder zichtbare beschadigingen. Inspectie van de onderliggende lijmlaag is niet mogelijk zonder uitbreiding naar een destructief onderzoek.

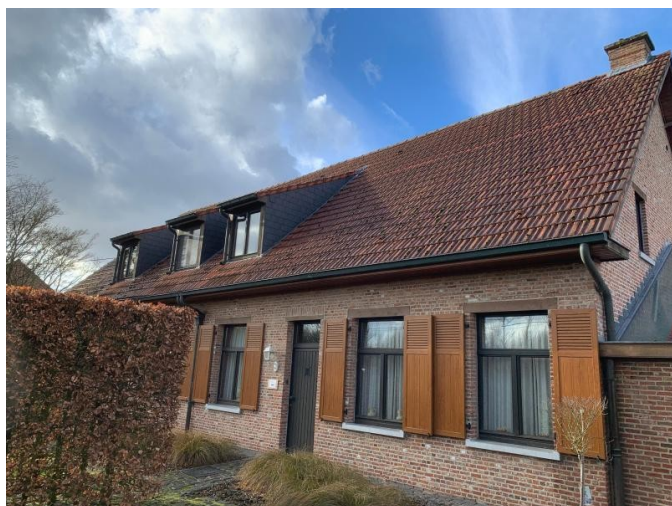
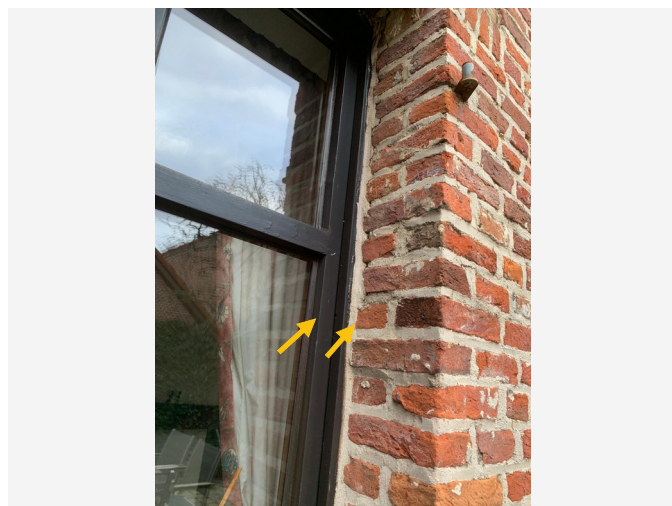
## Fiche 22: Kit aan de ramen

| Beschrijving | Notitie | Terug te vinden op plannen |
|---|---|---|
| Fiche 22: Kit aan de ramen | De kit aan de ramen is niet asbestverdacht.<br><br>De ramen zijn met cement opgevoegd. De kit tussen glas en hout is niet asbest verdacht.<br><br>Alle ramen zijn tegelijk geplaatst. | Plan 1.2: Plan gelijkvloers woning<br>Plan 1.4: Plan 1ste verdieping woning |
