# Asbestinventarisatetest

Mauroystraat 18, 2660 Antwerpen

Attestnummer : 20260216-000015.000

**Niet-asbestveilig**

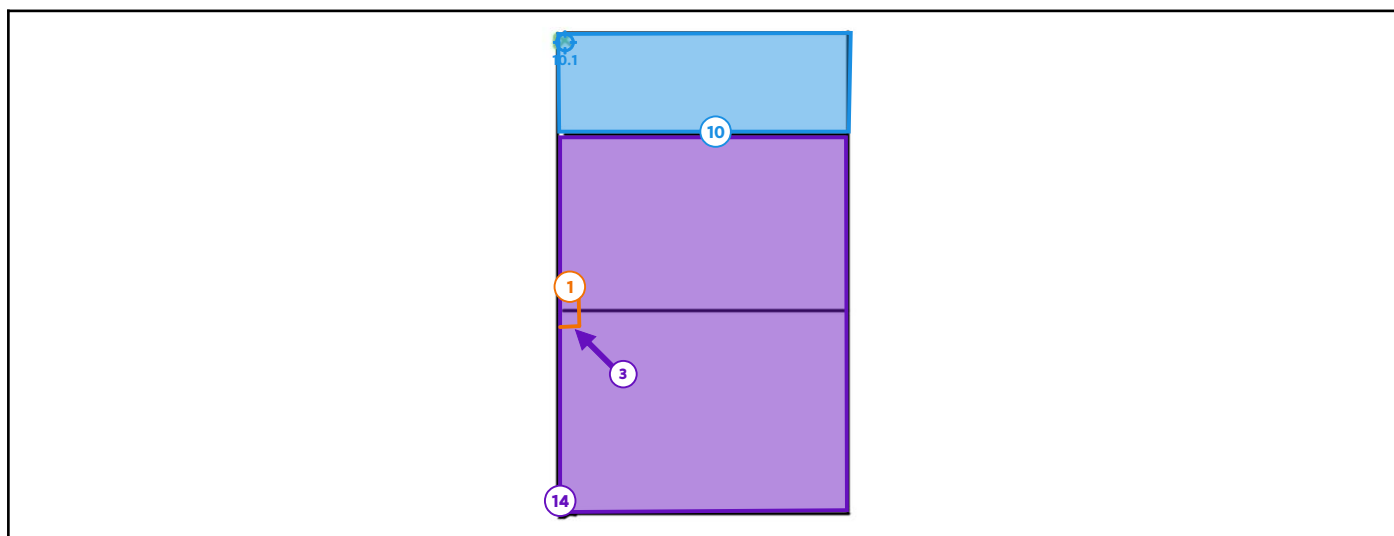
## Plan 1.10: Dak

Beschrijving	Type	Actie
1. Cementering schoorsteen	Asbestmateriaal	<a href="#">Verwijderen</a>
3. Schouw	Beperking	-
10. Roofing dakbedekkingen	Geen asbest	-
10.1 Code: #2 Roofing	Puntmonster	-
14. Onderdak	Overige ruimte of materiaal	-

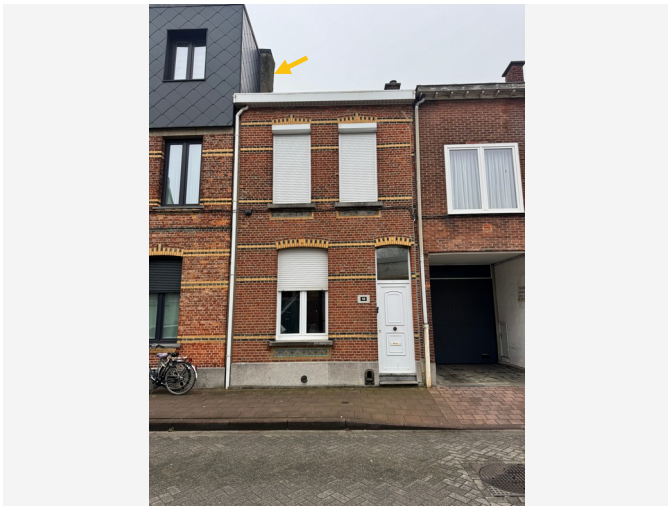
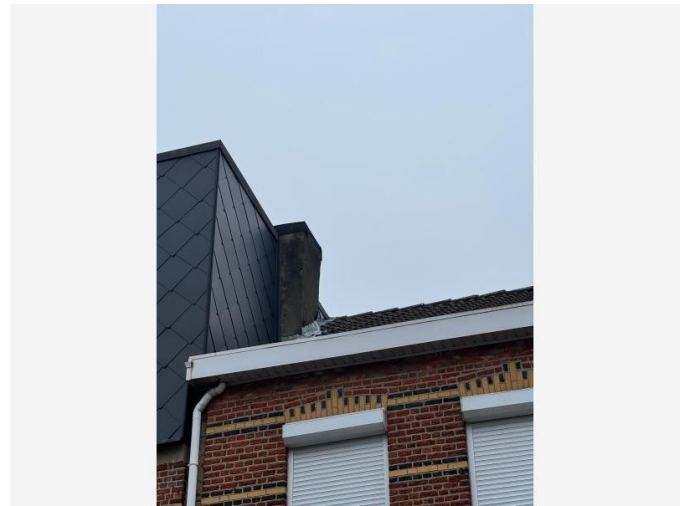
Het asbestmateriaal valt onder de mijlpaal van 2040.

Eindbeoordeling materiaalrisico	Verhoogd materiaalrisico en/of verhoogde kans op vezelvrijgave
---------------------------------	--

Gebondenheid	Categorie 1: hechtgebonden in oorsprong
Asbestsoort (vezeltype)	Crocidoliet aanwezig
Asbestconcentratie	Laag (< 50%)
Afschermingsgraad van het gehele materiaal	Geheel of deels vrij aan de buitenlucht
Toestand van het materiaal	Matig beschadigd, matig verweerd

Beschrijving	Cementering schoorsteen
Omgeving	Buiten
Primaire drager	Wand buitenschil
Asbestmateriaal	In-situ afwerkingslagen - Crepi
Bindmiddel van asbestmateriaal	Cement
Gebondenheid op basis van bindmiddel	Hecht
Hoeveelheid (gewicht - aantal)	<ul style="list-style-type: none"><li>• 10,00 kg - 1 stuk</li></ul>
Totaal gewicht	10,00 kg
Eenvoudig bereikbaar	Ja
Bevestigingswijze	<ul style="list-style-type: none"><li>• Verlijmd, ingegoten, versmeerd</li></ul>
Identificatiemethode	<p>De asbestdeskundige beoordeelt het materiaal als asbestverdacht en dus asbesthoudend, en dit zonder monstername.</p> <p>Motivatie: Er is een onderzoeksbeperking die monstername verhindert; De ruimte of het materiaal bevindt zich hoger dan 3,5 meter vanaf een vaste ondergrond.</p>
Destructieve handeling voor identificatie	Nee

Verwijderen

- Zorg voor een veilig beheer. Vermijd het beschadigen van het asbestmateriaal. Controleer de toestand jaarlijks op wijzigingen.
- Voer bijkomende staalname(s) uit.

- Hermetische zone (erkend asbestverwijderaar)  
Deze toepassing mag uitsluitend door een erkende asbestverwijderaar via de methodiek van hermetische zone verwijderd worden omdat verwijdering via de methodiek van eenvoudige handelingen en/of couveusezakmethode niet toegelaten is. De verwijdering leidt automatisch tot een verhoogd risico op vrijgave van asbestvezels (maximale concentratie 0,01 vezels/cm - CODEX Art. VI.3-54). (Bron: CODEX - Art. VI.3-61.- par 1.).

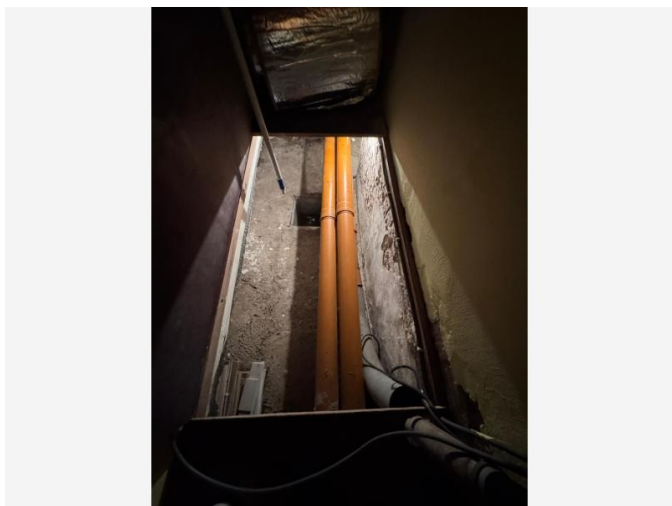
**Reden:** Hoogte minder dan 1,5 meter

**Uitleg van de asbestdeskundige:** Ruimtes een hoogte van minder dan 150cm maken geen deel uit van de te onderzoeken ruimtes in het kader van een niet-destructief asbestinventarisatetest.

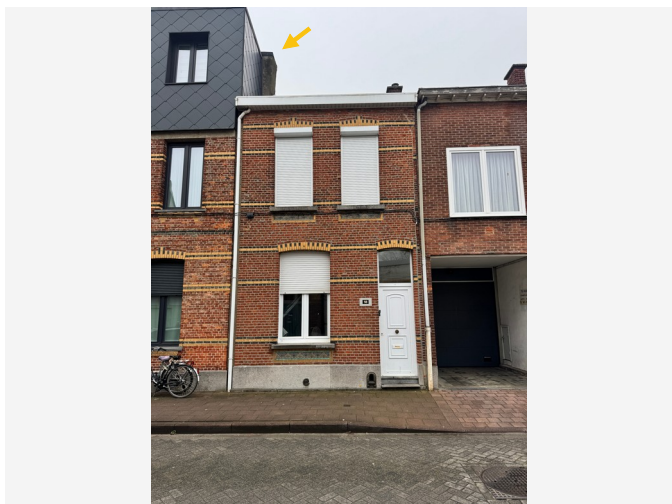
**Reden:** Het te onderzoeken materiaal situeert zich hoger dan 3,50 m te rekenen vanaf een veilige ondergrond

**Uitleg van de asbestdeskundige:** De schouw bevat binnenin mogelijk een rookgaskanaal in asbestcement. Laat dit bij werken onderzoeken door een bevoegd technicus.

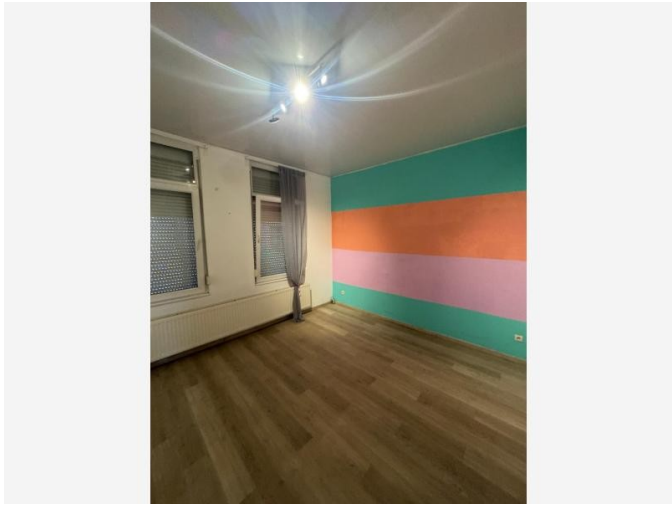
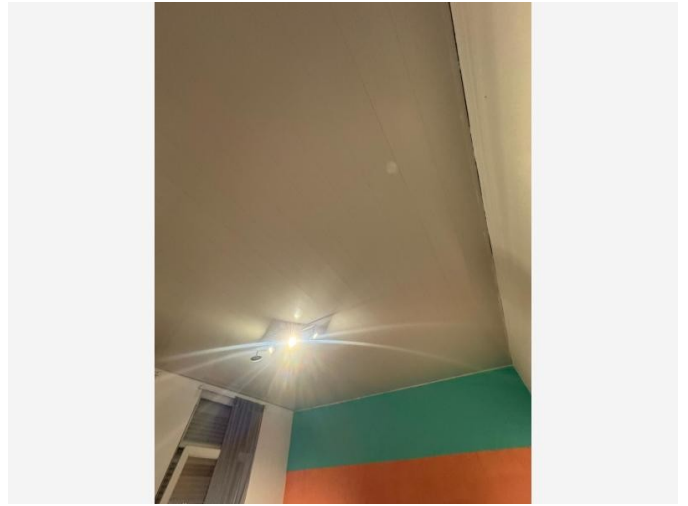
De plafonds zijn afgewerkt met niet-asbestverdachte voorzetpanelen. Controle en staalname van eventuele bovenliggende materialen is enkel mogelijk mits uitbreiding naar een aanvullend destructief onderzoek.

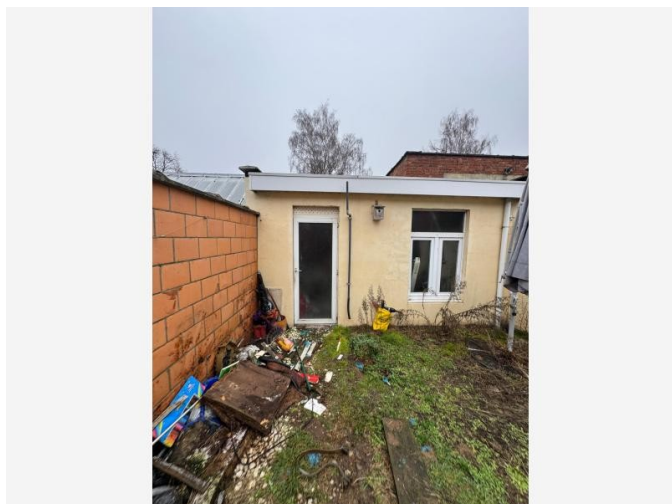
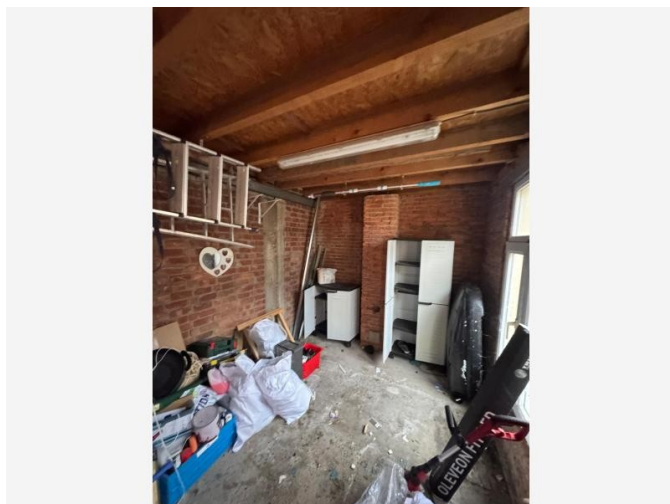
In het tuinhuis werden geen waarneembare asbestverdachte materialen aangetroffen.

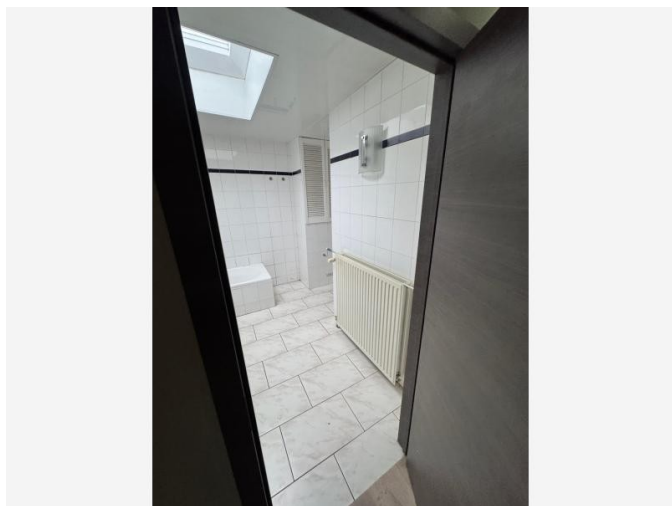
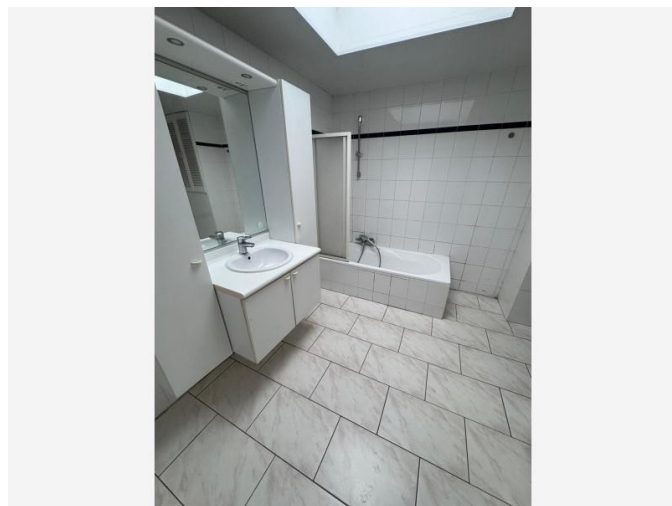
De lijmlagen van de betegeling kan mogelijks asbesthoudend zijn; enkel door middel van destructieve staalname (zodoende destructief onderzoek) uit te sluiten, niet in kader van dit asbest attest

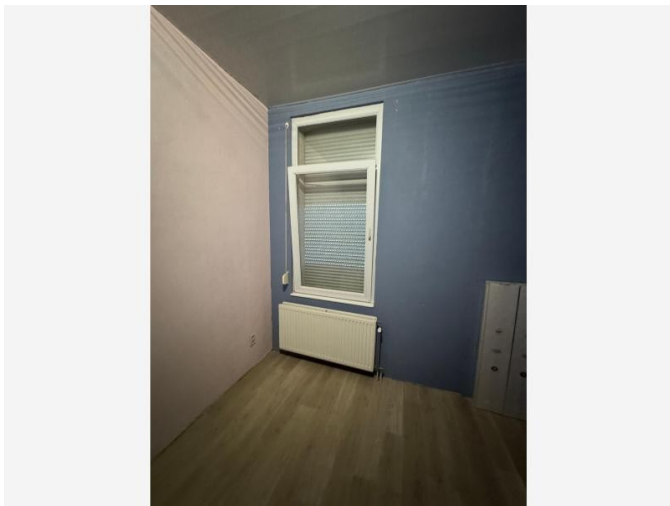
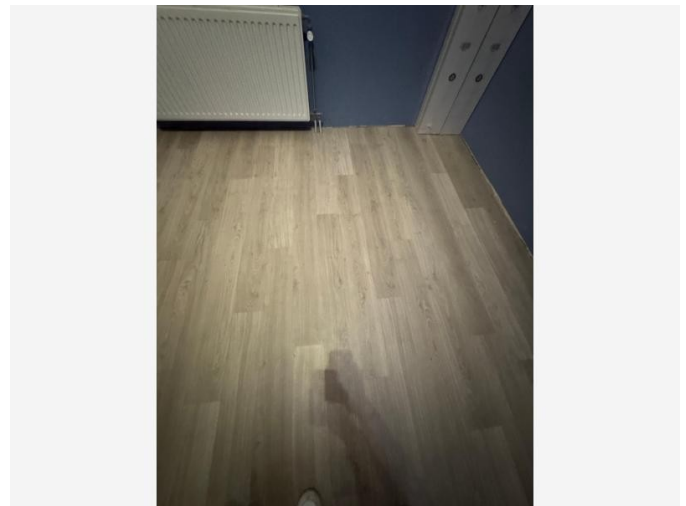
Hoewel overall nieuwe vloeren, mogelijks nog oude onderliggende vloerlagen waar geen uitspraak mogelijk over is zonder destructieve staalname (niet in kader van dit asbest attest)

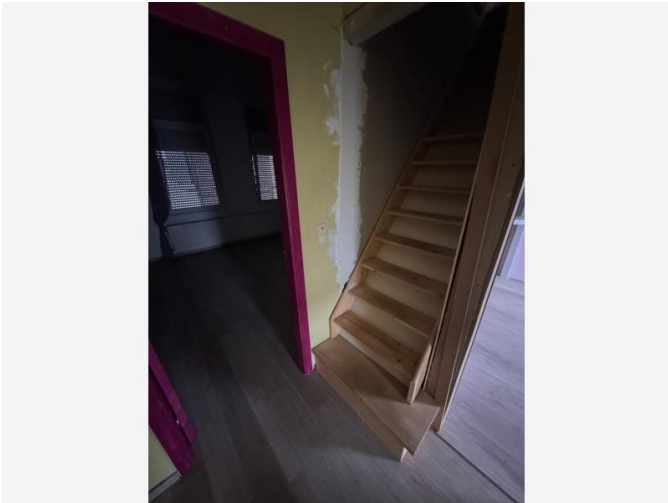
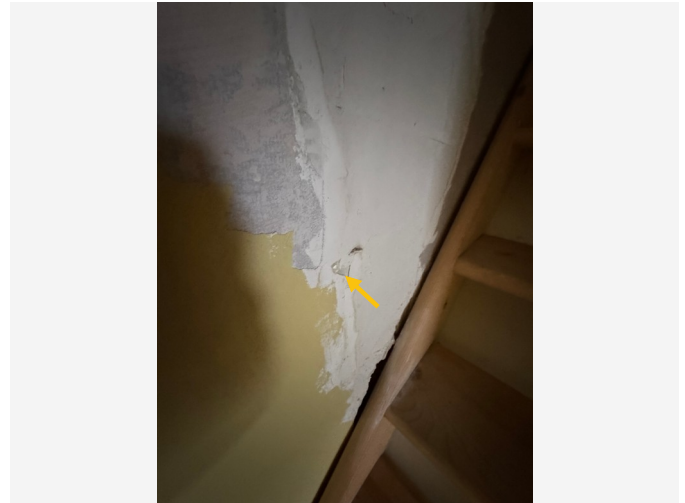
Geen asbest

#	Type	Referentie	Resultaat
8.1	Mengmonster	#1 Pleisterwerk muren	Geen asbest

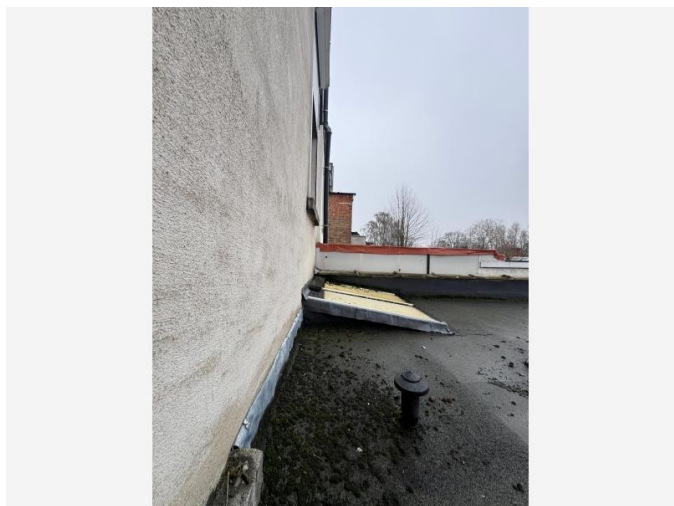
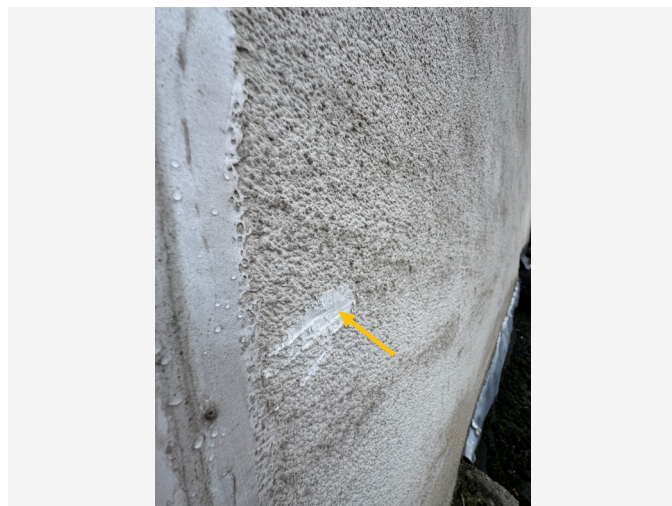
## Fiche 9: Cementering achtergevel

Geen asbest

#	Type	Referentie	Resultaat
9.1	Mengmonster	#3 Cementering achtergevel	Geen asbest

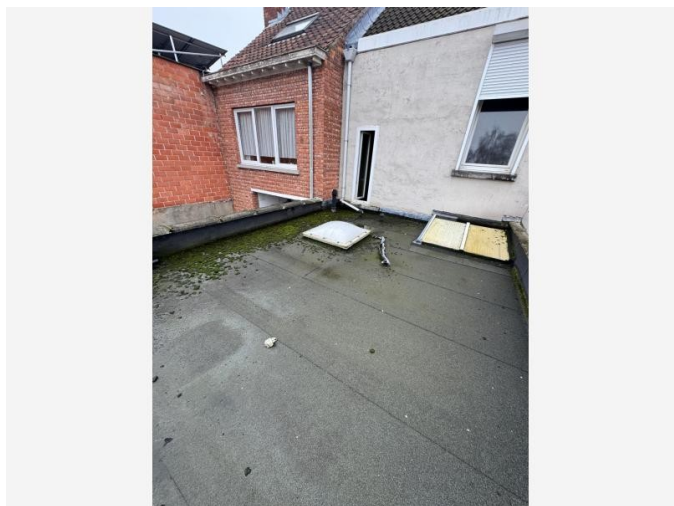
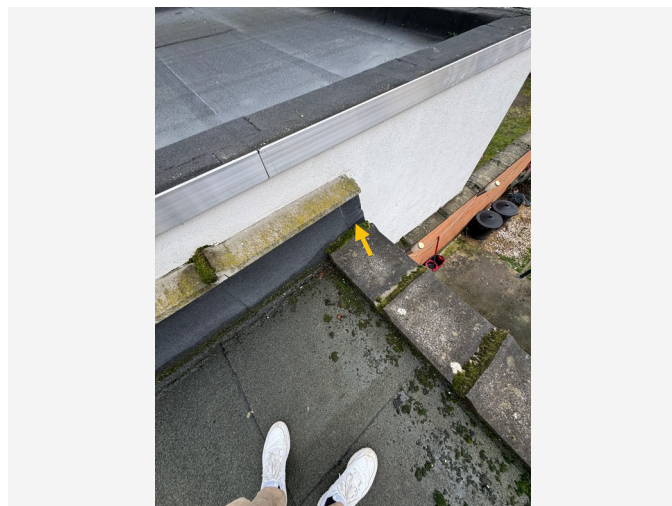
## Fiche 10: Roofing dakbedekkingen

Geen asbest

#	Type	Referentie	Resultaat
10.1	Puntmonster	#2 Roofing	Geen asbest

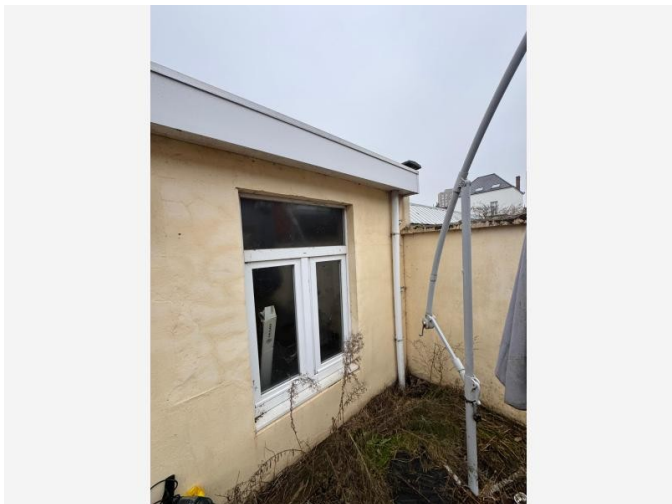
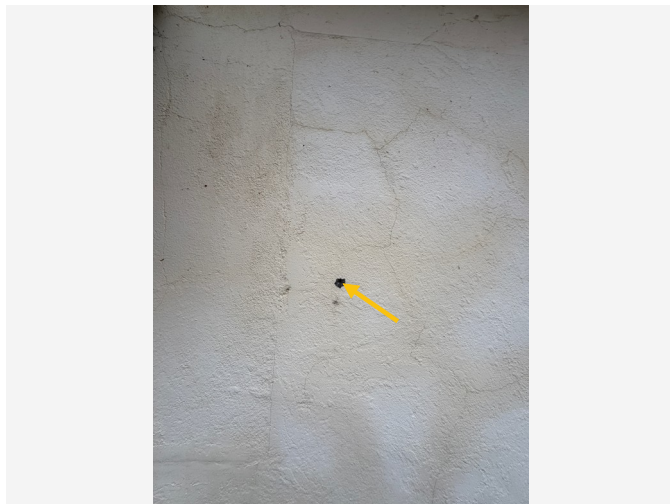
# Fiche 11: Cementering tuinhuis

Geen asbest

#	Type	Referentie	Resultaat
11.1	Mengmonster	#4 Cementering tuinhuis	Geen asbest

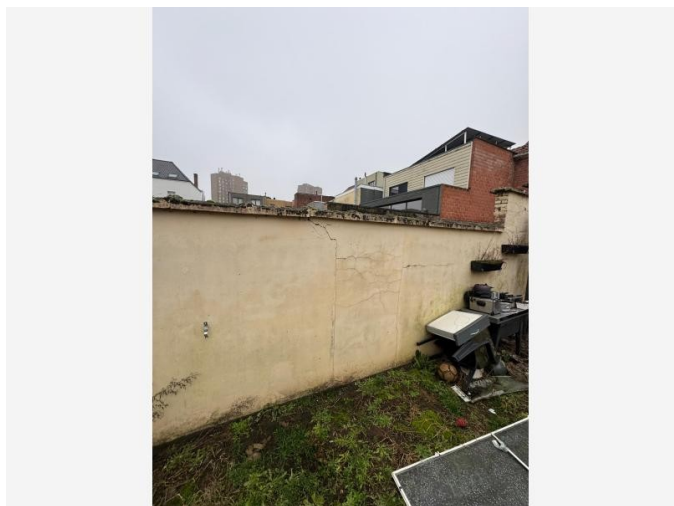
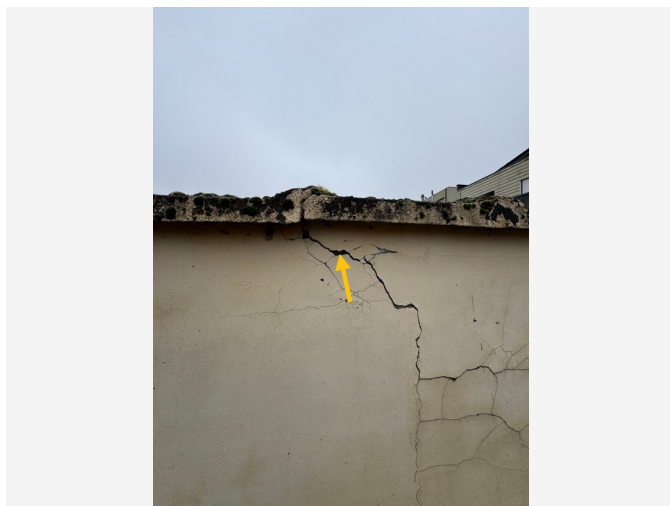
## Fiche 12: Cementering tuinmuur

Geen asbest

#	Type	Referentie	Resultaat
12.1	Mengmonster	#5 Cementering tuinmuur	Geen asbest
