Asbestinventarisatetest

Den Haaglaan 121, 2660 Antwerpen

Attestnummer : 20260308-000212.000

Asbestveilig (maar mogelijk niet asbestvrij)

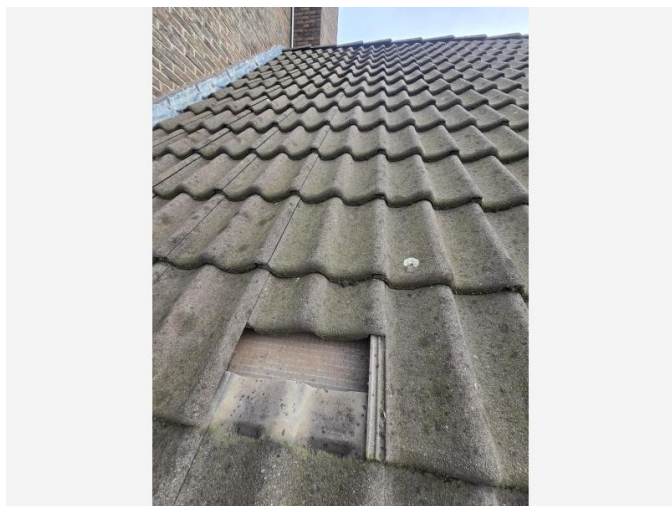
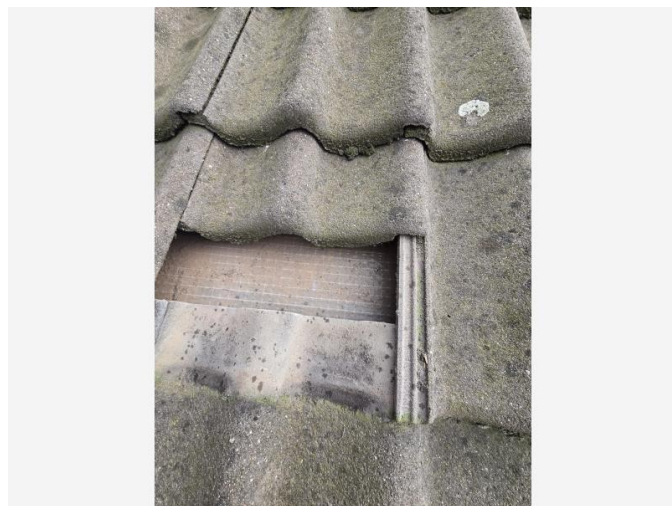
Informatie over een niet-asbestverdacht materiaal

Basis voor advies	De asbestdeskundige beoordeelt het materiaal als niet-asbestverdacht.
--------------------------	---

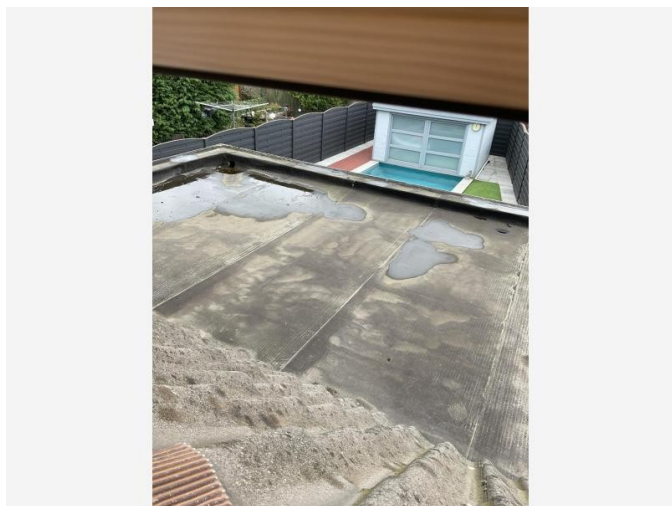
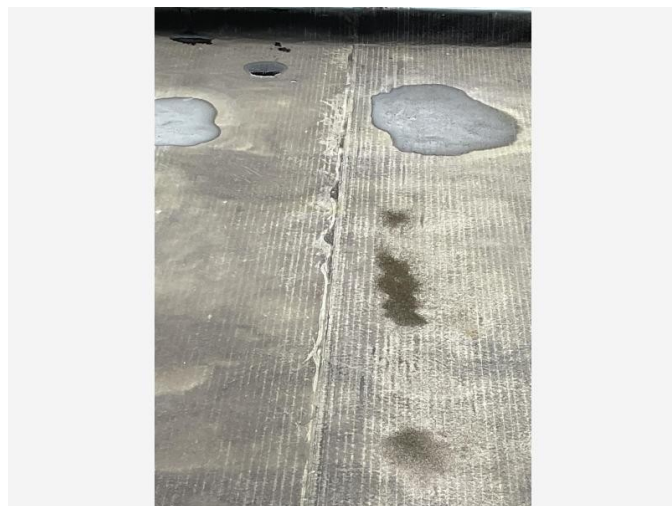
Informatie over een niet-asbestverdacht materiaal

Basis voor advies	De asbestdeskundige beoordeelt het materiaal als niet-asbestverdacht.
--------------------------	---

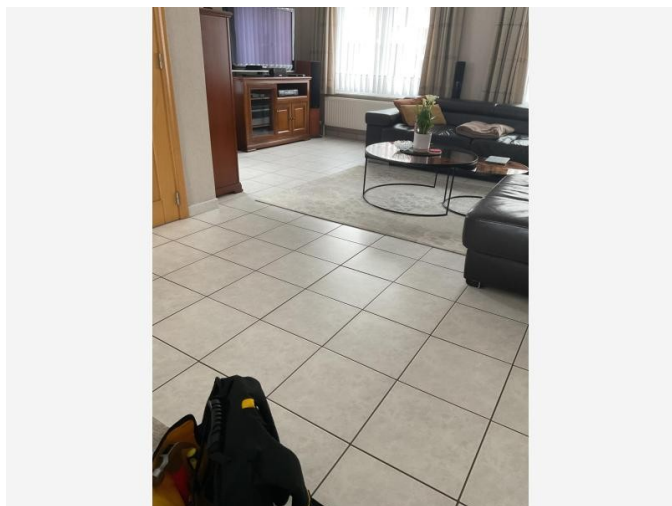
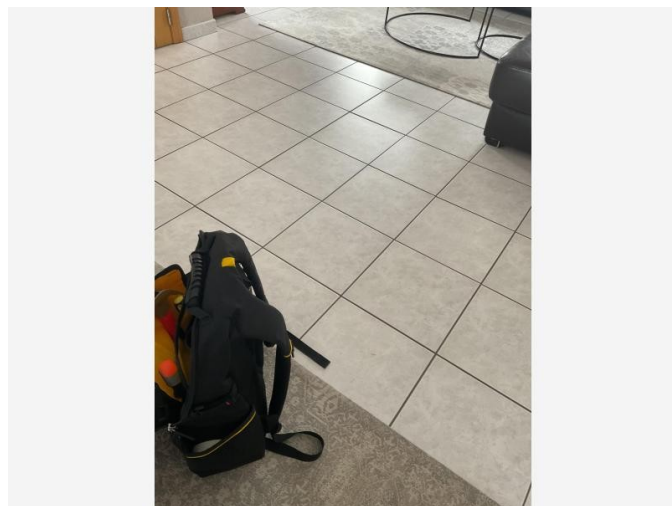
Informatie over een niet-asbestverdacht materiaal

Basis voor advies	Beoordeling op basis van expertise, zonder een vaststelling door de asbestdeskundige.
--------------------------	---

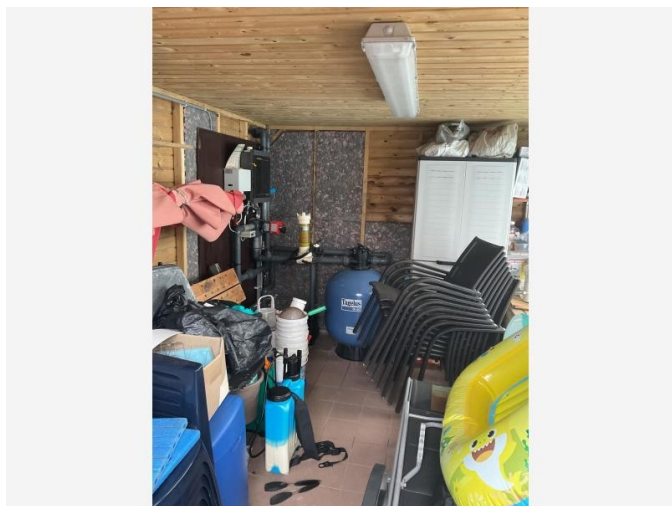
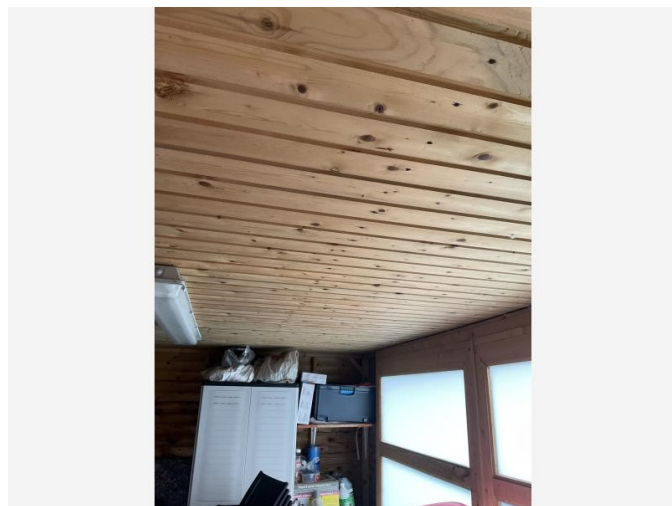
Informatie over een niet-asbestverdacht materiaal

Basis voor advies	De asbestdeskundige beoordeelt het materiaal als niet-asbestverdacht.
-------------------	---

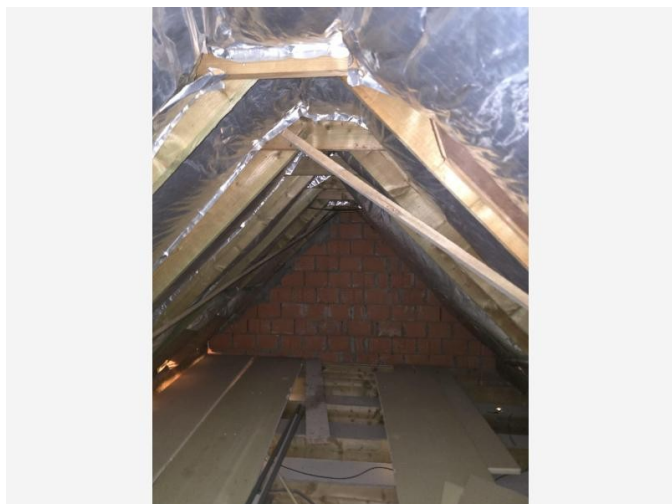
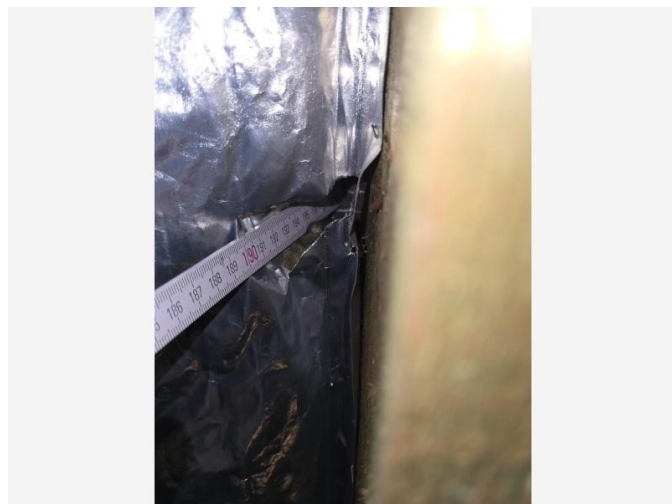
Informatie over een niet-asbestverdacht materiaal

Basis voor advies	De asbestdeskundige beoordeelt het materiaal als niet-asbestverdacht.
--------------------------	---

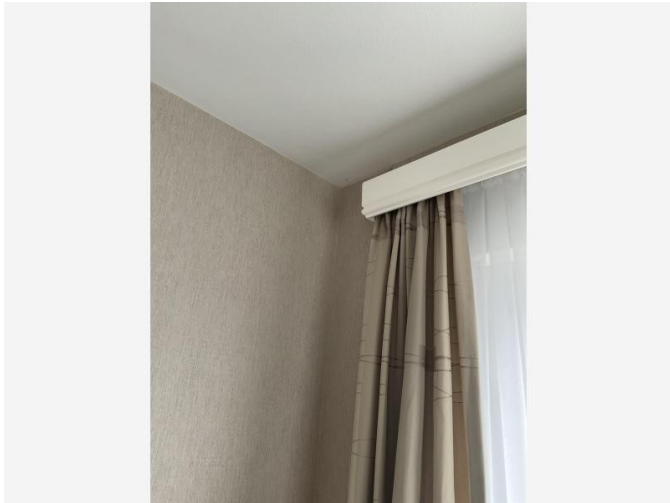
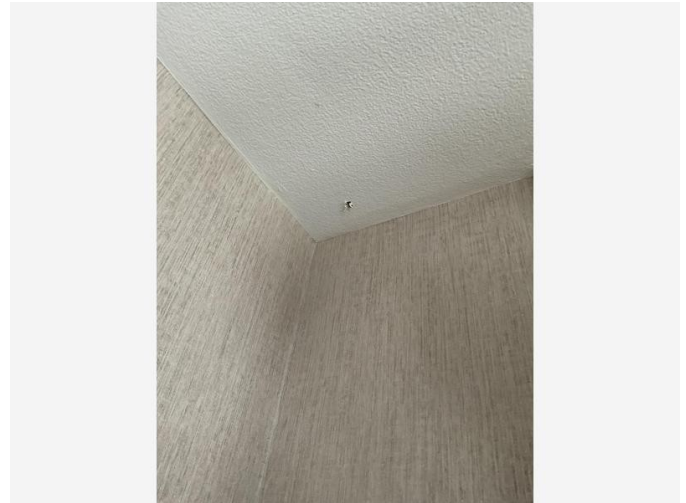
Fiche 6: Pleisterwerk plafonds

Geen asbest

#	Type	Referentie	Resultaat
6.1	Mengmonster	ID02	Geen asbest

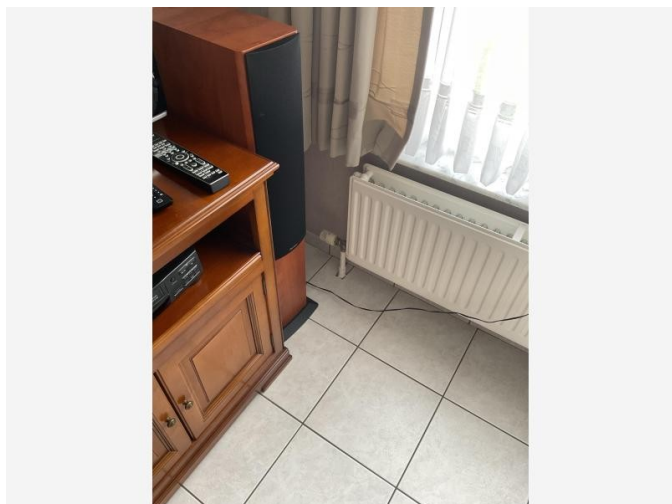
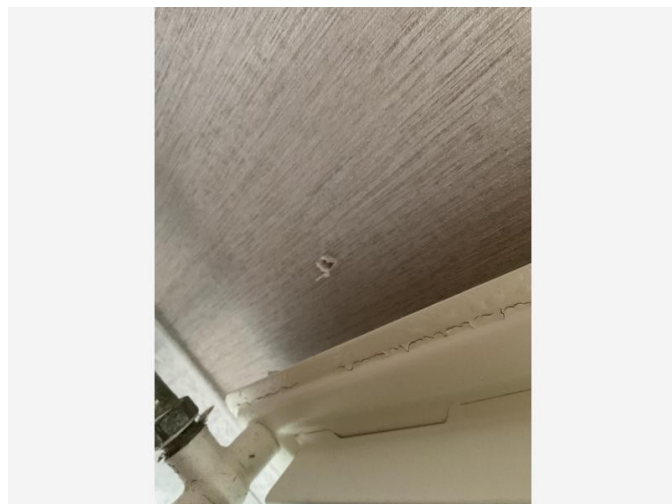
Geen asbest

#	Type	Referentie	Resultaat
7.1	Mengmonster	ID01	Geen asbest
