Asbestinventarisatetest

Aardstraat 2, 3980 Tessenderlo-Ham

Attestnummer : **20260311-000499.000**

Uitgegeven op : **11.03.2026**

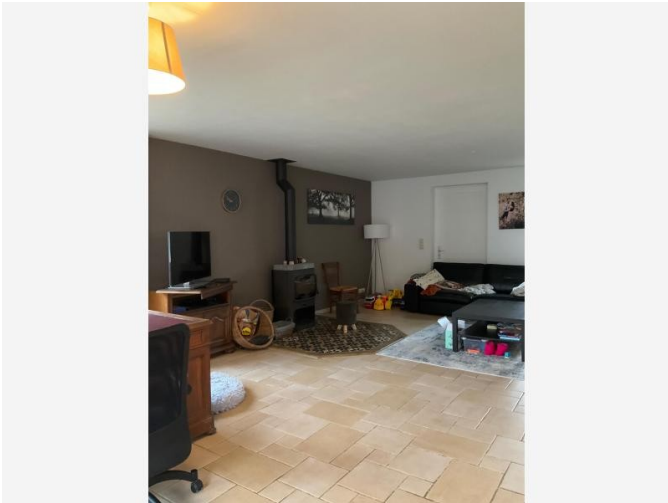
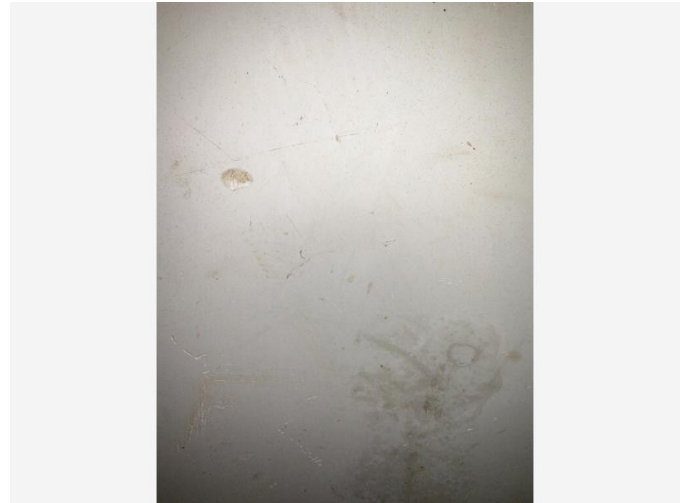
Fiche 1: pleisterwerk wanden

Conclusie

Geen asbest

#	Type	Referentie	Resultaat
1.1	Mengmonster	1	Geen asbest

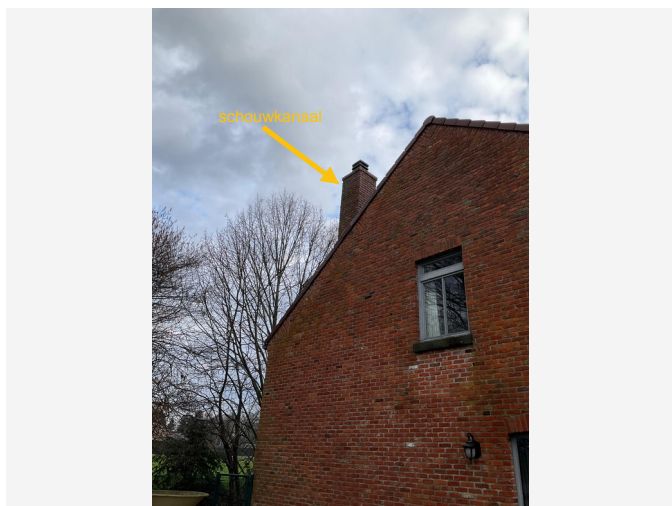
Fiche 2: schouwpotten Bemal

Beschrijving	Notitie	Terug te vinden op plannen
Fiche 2: schouwputten Bemal	Bemal schouwputten aangekocht en geplaatst in 2005, geen asbestverdacht materiaal in schouwkanaal	-
Fiche 3: weidestal geprofileerde staalplaten constructie en dak	weidestal houtconstructie met geprofileerde staalplaten bekleding en dak, geen asbestverdachte materialen aanwezig.	-
Fiche 4: plafonds, nieuwe welfsels en pleisterwerk 2002-2003	plafonds bestaande uit constructie en pleisterwerk na 2002, geen asbestverdachte materialen aanwezig.	Plan 1.2: gelijkvloers Plan 1.3: verdieping
Fiche 5: mastiek en kit aan buitenschrijnwerk	buitenschrijnwerk bouwjaar en plaatsing 2005, geen asbestverdachte materialen aanwezig.	-
Fiche 6: onderdak woning geen asbestverdachte materialen	type UNILIN sandwichpanelen, niet asbestverdacht materiaal, aangekocht en geplaatst in 2005	Plan 1.4: voorgevel Plan 1.5: achtergevel
Fiche 7: gascondens verwarmingsinstallatie	gascondensketel bouwjaar 2005, geen asbestverdachte materialen aanwezig.	-

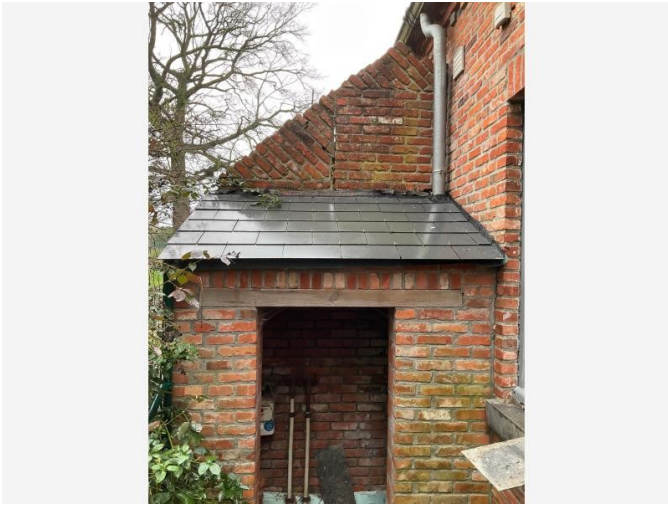
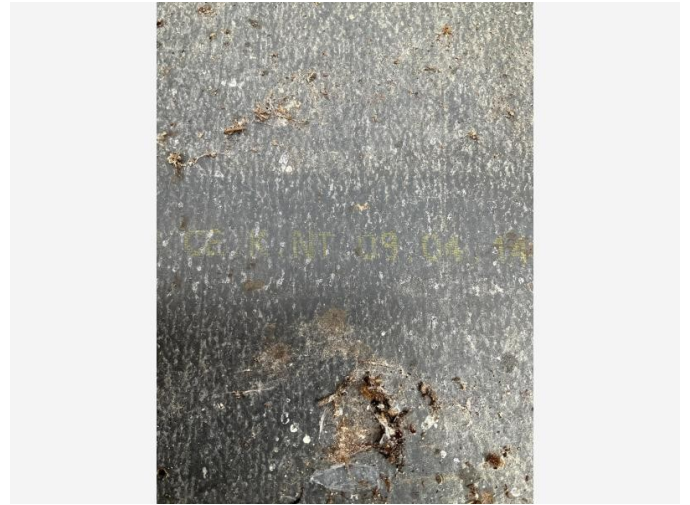
Fiche 8: dakleien op afdakje achtergevel	dakleien op afdakje aan achtergevel, NT productie 09-04-14, niet asbestverdachte materiaal.	Plan 1.3: verdieping
Fiche 9: keramische dakpannen op woning	keramische dakpannen, niet asbestverdacht	Plan 1.4: voorgevel Plan 1.5: achtergevel
Fiche 10: dak en onderdak garage geen asbestverdachte materialen	dakbedekking garage keramische gebakken pannen en onderdakdoek, niet asbestverdacht	Plan 2.2: garage plan
