Asbestinventarisatetest

Harmoniestraat 16, 2300 Turnhout

Attestnummer : 20250925-000391.000

Uitgegeven op : 25.09.2025

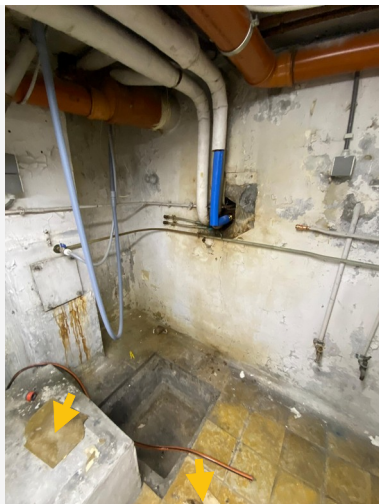
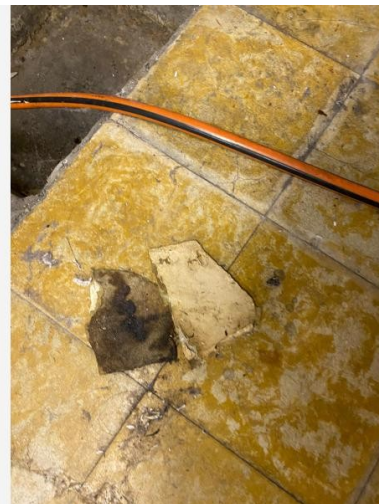
Dringend verwijderen

Beschrijving	Afval menuiserie plaatjes kelder
Type afvalstof	Betreft stock-voorraad of gedemonteerde asbestmaterialen
Aanwezige resten	Stukjes
Omgeving	Binnen
Primaire drager	Vloer
Asbestmaterialen	<ul style="list-style-type: none">• Plaat, paneel, tablet - Type Menuiserie
Bindmiddel van asbestmateriaal	Cement
Gebondenheid op basis van bindmiddel	Hecht
Hoeveelheid (gewicht - aantal)	<ul style="list-style-type: none">• 1,00 kg - 1 stuk
Totaal gewicht	1,00 kg
Eenvoudig bereikbaar	Ja
Identificatiemethode	Vaststelling zonder monsternamen

- Verwijder het asbestafval.
- Voer bijkomende staalname(s) uit.

- Eenvoudige handelingen: mag via doe-het-zelf of door werknemer(s) met opleidingsattest eenvoudige handelingen
Gebruik van alle persoonlijke beschermingsmiddelen (wegwerpoverall van CAT.III type 5/6', handschoenen en FFP3 masker). Voorzichtig op te nemen (handpicking). Bij verwijdering door doe-het-zelf kan men dit afval dubbel en luchtdicht verpakt aandienen bij het gemeentelijk recyclagepark. Raadpleeg op voorhand de voorwaarden van het recyclagepark. (Meer info en de huidige verwijderingsmethodes op: www.asbestinfo.be en/of CODEX boek VI titel 3 en onderaan dit attest bij Toelichting: "asbest verwijderen"). Eventueel monsternamen aan te raden (om asbestsoort te bepalen) bij verwijdering van het asbestmateriaal.

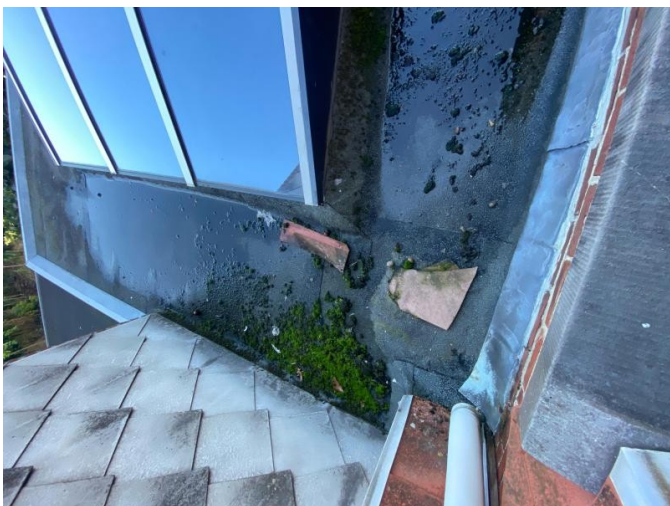
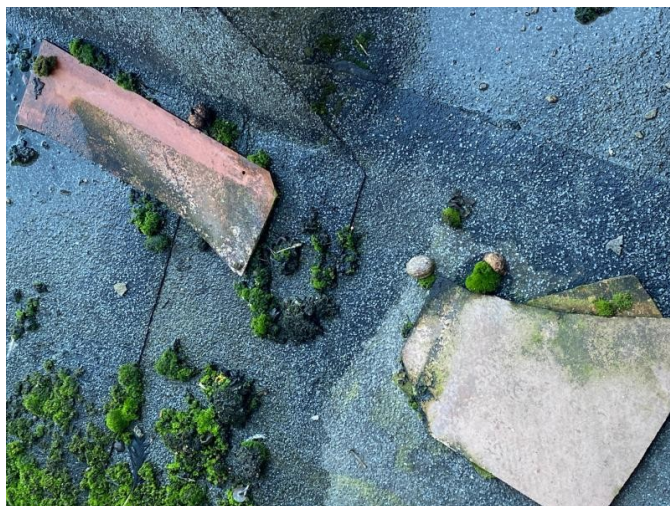
Dringend verwijderen

Beschrijving	Leien achtergevel
Type afvalstof	Betreft stock-voorraad of gedemonteerde asbestmaterialen
Aanwezige resten	Geen resten aanwezig
Omgeving	Buiten
Primaire drager	Plat dak
Asbestmaterialen	<ul style="list-style-type: none">Dak- en gevelbekleding - Lei, shingle
Bindmiddel van asbestmateriaal	Cement
Gebondenheid op basis van bindmiddel	Hecht
Hoeveelheid (gewicht - aantal)	<ul style="list-style-type: none">5,00 kg - 1 stuk
Totaal gewicht	5,00 kg
Eenvoudig bereikbaar	Ja
Identificatiemethode	Vaststelling zonder monstername

- Verwijder het asbestafval.
- Voer bijkomende staalname(s) uit.

- Eenvoudige handelingen: mag via doe-het-zelf of door werknemer(s) met opleidingsattest eenvoudige handelingen
Gebruik van alle persoonlijke beschermingsmiddelen (wegwerpoverall van CAT.III type 5/6', handschoenen en FFP3 masker). Voorzichtig op te nemen (handpicking). Bij verwijdering door doe-het-zelf kan men dit afval dubbel en luchtdicht verpakt aandienen bij het gemeentelijk recyclagepark. Raadpleeg op voorhand de voorwaarden van het recyclagepark. (Meer info en de huidige verwijderingsmethodes op: www.asbestinfo.be en/of CODEX boek VI titel 3 en onderaan dit attest bij Toelichting: "asbest verwijderen"). Eventueel monstername aan te raden (om asbestsoort te bepalen) bij verwijdering van het asbestmateriaal.

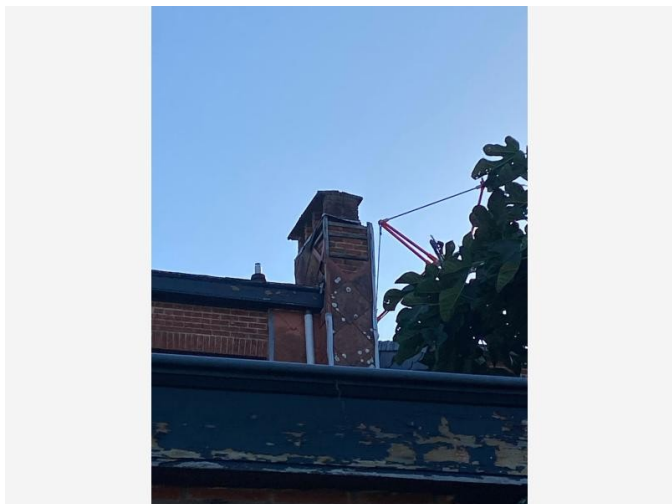
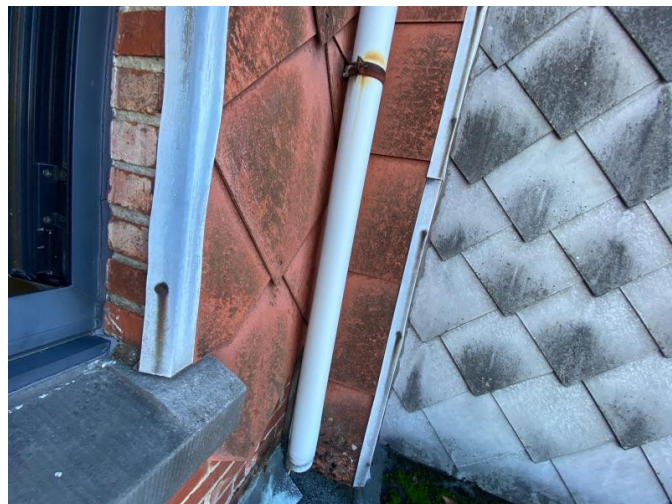
Verwijderen

Eindbeoordeling materiaalrisico	Verhoogd materiaalrisico en/of verhoogde kans op vezelvrijgave
---------------------------------	--

Gebondenheid	Categorie 1: hechtgebonden in oorsprong
Asbestsoort (vezeltype)	Crocidoliet aanwezig
Asbestconcentratie	Laag (< 50%)
Afschermingsgraad van het gehele materiaal	Geheel of deels vrij aan de buitenlucht
Toestand van het materiaal	Matig beschadigd, matig verweerd

Beschrijving	Leien achtergevel
Omgeving	Buiten
Primaire drager	Wand buitenschil
Asbestmateriaal	Dak- en gevelbekleding - Lei, shingle
Bindmiddel van asbestmateriaal	Cement
Gebondenheid op basis van bindmiddel	Hecht
Hoeveelheid (oppervlakte - aantal)	• 8,00 m ² - 1 stuk
Totale oppervlakte	8,00 m ²
Eenvoudig bereikbaar	Ja
Bevestigingswijze	• Genageld, geniet
Identificatiemethode	Vaststelling zonder monstername
Destructieve handeling voor identificatie	Nee

- Verwijder dit asbestmateriaal zo snel mogelijk. Volg de toestand goed op.
- Voer bijkomende staalname(s) uit.

- Eenvoudige handelingen: mag via doe-het-zelf of door werknemer(s) met opleidingsattest eenvoudige handelingen
Draag de nodige beschermingsmiddelen (mondmasker FFP3, handschoenen en wegwercoverall van CAT.III type 5/6'). Indien mogelijk de ondervloer afdekken, de leien voorzichtig verwijderen, extra fixeren, niet breken, niet gooien, onmiddellijk dubbel verpakken in plastic afsluitzakken en afvoeren naar lokaal recyclagepark of voorzichtig in container met asbestzakken plaatsen en laten ophalen door erkende afval-intercommunale.

Indien de leien in slechte staat zijn en de kans bestaat op breken: Eenvoudige handelingen opgeleid personeel: alle werknemer(s) moeten beschikken over een opleidingsattest eenvoudige handelingen 8u (jaarlijks te vernieuwen en mag opgevraagd worden door eigenaar): Ondervloer afdekken, de leien voorzichtig verwijderen, extra fixeren, niet breken, niet gooien, onmiddellijk dubbel en luchtdicht verpakken en afvoeren naar een lokaal erkend recyclagepark of voorzichtig in asbestcontainer met asbestzak plaatsen.

De constructiebalken moeten ook gereinigd worden met vochtige doeken en een goedgekeurde asbeststofzuiger met absoluutfilter. Geen stortkokers gebruiken. (Meer info en de huidige verwijderingsmethodes op: www.asbestinfo.be en/of CODEX boek VI titel 3 en onderaan dit attest bij Toelichting: "asbest verwijderen"). Eventueel monsternamen aan te raden (om asbestsoort te bepalen) bij verwijdering van het asbestmateriaal.

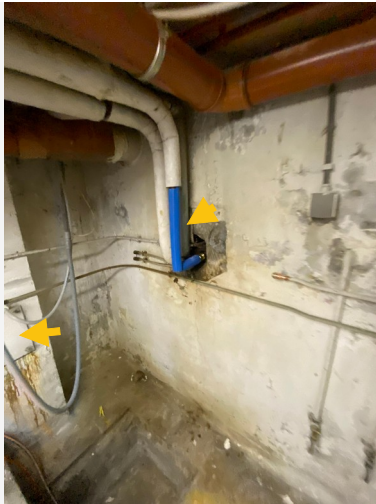
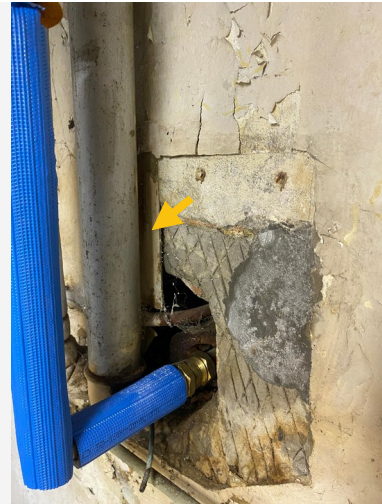
Verwijderen

Eindbeoordeling materiaalrisico	Verhoogd materiaalrisico en/of verhoogde kans op vezelvrijgave
---------------------------------	--

Gebondenheid	Categorie 1: hechtgebonden in oorsprong
Asbestsoort (vezeltype)	Crocidoliet aanwezig
Asbestconcentratie	Laag (< 50%)
Afschermingsgraad van het gehele materiaal	Geheel of deels (ook) vrij aan de binnenlucht
Toestand van het materiaal	Licht beschadigd, licht verweerd. Intact calciumsilicaatmateriaal of categorie III 'gebondenheid'

Beschrijving	Menuiserite plaatjes kelder
Omgeving	Binnen
Primaire drager	Binnenwand
Asbestmateriaal	Plaat, paneel, tablet - Type Menuiserite
Bindmiddel van asbestmateriaal	Cement
Gebondenheid op basis van bindmiddel	Hecht
Hoeveelheid (oppervlakte - dikte - aantal)	• 0,40 m ² - 0,50 cm - 2 stuks
Totaal volume	0,004 m ³
Eenvoudig bereikbaar	Ja
Bevestigingswijze	• Genageld, geniet
Identificatiemethode	Vaststelling zonder monstername
Destructieve handeling voor identificatie	Nee

- Verwijder dit asbestmateriaal zo snel mogelijk. Volg de toestand goed op.
- Voer bijkomende staalname(s) uit.

- Eenvoudige handelingen: mag via doe-het-zelf of door werknemer(s) met opleidingsattest eenvoudige handelingen
De plaat kan voorzichtig in zijn geheel losgemaakt worden: ondervloer (en/of rondom) afdekken met plastic folie, extra bevochtigen om stof te voorkomen. Draag de nodige beschermingsmiddelen (mondmasker FFP3, handschoenen en wegwerpoverall van CAT.III type 5/6'). Dubbel en luchtdicht verpakken in plastic folie of zakken en afvoeren naar een erkend recyclagepark als hechtgebonden asbestafval. (Meer info en de huidige verwijderingsmethodes op: www.asbestinfo.be en/of CODEX boek VI titel 3 en onderaan dit attest bij Toelichting: "asbest verwijderen"). Eventueel monsternamen aan te raden (om asbestsoort te bepalen) bij verwijdering van het asbestverdacht materiaal.

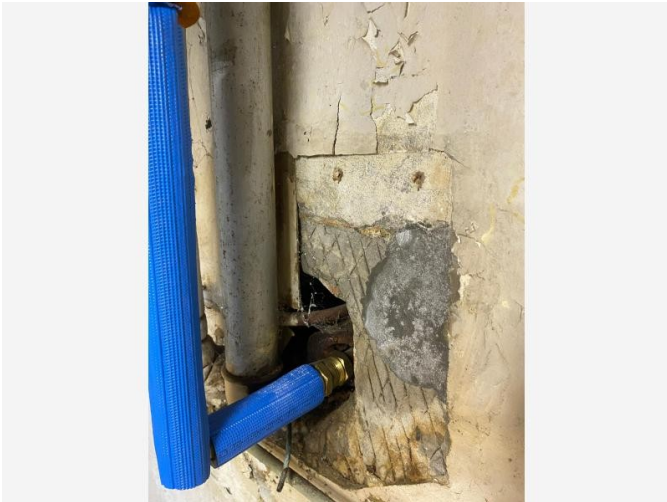
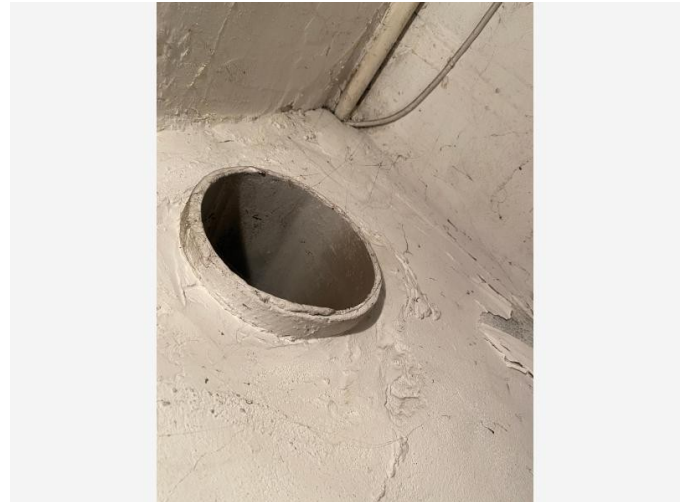
Verwijderen

Eindbeoordeling materiaalrisico	Verhoogd materiaalrisico en/of verhoogde kans op vezelvrijgave
---------------------------------	--

Gebondenheid	Categorie 1: hechtgebonden in oorsprong
Asbestsoort (vezeltype)	Crocidoliet aanwezig
Asbestconcentratie	Laag (< 50%)
Afschermingsgraad van het gehele materiaal	Geheel of deels (ook) vrij aan de binnenlucht
Toestand van het materiaal	Licht beschadigd, licht verweerd. Intact calciumsilicaatmateriaal of categorie III 'gebondenheid'

Beschrijving	Doorvoerbuizen kelder
Omgeving	Grenst aan binnen- en buitenlucht
Primaire drager	Binnenwand
Asbestmateriaal	Buis, koker, leiding, pijp, doorvoer
Bindmiddel van asbestmateriaal	Cement
Gebondenheid op basis van bindmiddel	Hecht
Hoeveelheid (lengte - omtrek - dikte - aantal)	<ul style="list-style-type: none">• 1,00 m - 60,00 cm - 30,00 cm - 3 stuks
Totaal volume	0,54 m ³
Eenvoudig bereikbaar	Ja
Bevestigingswijze	<ul style="list-style-type: none">• Verlijmd, ingegoten, versmeerd
Identificatiemethode	Vaststelling zonder monsternamen
Destructieve handeling voor identificatie	Nee

- Verwijder dit asbestmateriaal zo snel mogelijk. Volg de toestand goed op.
- Voer bijkomende staalname(s) uit.

- Eenvoudige handelingen: mag via doe-het-zelf of door werknemer(s) met opleidingsattest eenvoudige handelingen
Eenvoudige handelingen: opgeleid personeel 8u basisopleiding asbest. Draag de nodige beschermingsmiddelen (mondmasker FFP3, handschoenen en wegwerpoverall van CAT.III type 5/6'). De buis in zijn geheel losmaken. Niet in stukken breken of zagen. De nodige beschermingsmiddelen gebruiken, dubbel en luchtdicht verpakken en afvoeren als hechtgebonden asbestafval naar een erkend recyclagepark. Daarna de ruimte reinigen met natte doeken en goedgekeurde asbeststofzuiger met absoluutfilter. Indien de buis moeilijk of niet in zijn geheel kan verwijderd worden dient dit in een hermetische zone te gebeuren door een erkend asbestverwijderaar. (Meer info en de huidige verwijderingsmethodes op: www.asbestinfo.be en/of CODEX boek VI titel 3 en onderaan dit attest bij Toelichting: "asbest verwijderen"). Eventueel monsternamen aan te raden (om asbestsoort te bepalen) bij verwijdering van het asbestmateriaal.

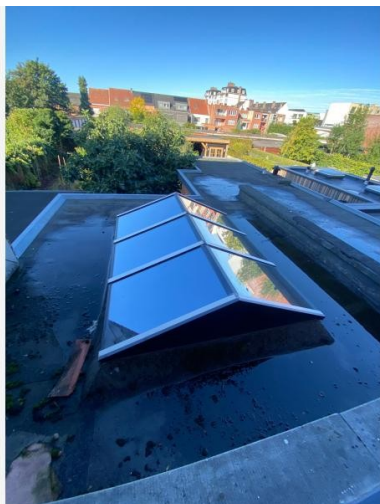
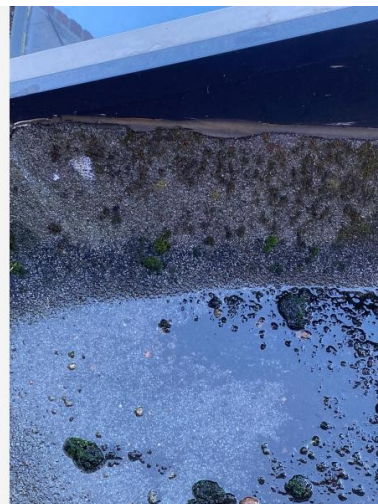
Zorgvuldig beheren

Eindbeoordeling materiaalrisico	Laag materiaalrisico en/of verlaagde kans op vezelvrijgave
---------------------------------	--

Gebondenheid	Categorie 1: hechtgebonden in oorsprong
Asbestsoort (vezeltype)	Alleen chrysotiel
Asbestconcentratie	Laag (< 50%)
Afschermingsgraad van het gehele materiaal	Geheel of deels vrij aan de buitenlucht
Toestand van het materiaal	Licht beschadigd, licht verweerd. Intact calciumsilicaatmateriaal of categorie III 'gebondenheid'

Beschrijving	Roofing plat dak
Omgeving	Buiten
Primaire drager	Plat dak
Asbestmateriaal	Dak- en gevelbekleding - Roofing
Bindmiddel van asbestmateriaal	Bitumen (roofing, teer, asfalt)
Gebondenheid op basis van bindmiddel	Hecht
Hoeveelheid (oppervlakte - aantal)	<ul style="list-style-type: none"> • 60,00 m² - 1 stuk
Totale oppervlakte	60,00 m ²
Eenvoudig bereikbaar	Ja
Bevestigingswijze	<ul style="list-style-type: none"> • Verlijmd, ingegoten, versmeerd
Identificatiemethode	<p>Vaststelling zonder monstername</p> <p>Motivatie: Groot risico op structurele gevolgschade (lekkage, werking installatie,...)</p>
Destructieve handeling voor identificatie	Nee
Opmerking	<p>De roofing lijkt ooit vernieuwd, echter in het inspectieprotocol is roofing van voor 2001 altijd asbestverdacht zonder bewijsdocument of monstername. Een monstername is echter niet mogelijk wegens kans op lekkage. De toepassing wordt als asbestverdacht beschouwd wegens gebrek aan bewijs van recente vernieuwing. De oude roofing kan mogelijk nog onder de toplaag zitten.</p>

- Zorg voor een veilig beheer. Vermijd het beschadigen van het asbestmateriaal. Controleer de toestand jaarlijks op wijzigingen.
- Voer bijkomende staalname(s) uit.

- Eenvoudige handelingen: mag via doe-het-zelf of door werknemer(s) met opleidingsattest eenvoudige handelingen
Eenvoudige handelingen: aan te raden via opgeleid personeel (dakwerker met 8u basisopleiding asbest, jaarlijks te vernieuwen en opvraagbaar door eigenaar). Draag de nodige beschermingsmiddelen (mondmasker FFP3, handschoenen en wegwercoverall van CAT.III type 5/6'), voorzichtig losmaken, oprollen, dubbel en luchtdicht verpakken in plastic afsluitzakken en correct afvoeren naar een lokaal erkend recyclagepark als hechtgebonden asbestafval. (Meer info en de huidige verwijderingsmethodes op: www.asbestinfo.be en/of CODEX boek VI titel 3 en onderaan dit attest bij Toelichting: "asbest verwijderen"). Eventueel monsternamen aan te raden (om asbestsoort te bepalen) bij verwijdering van het asbestmateriaal.

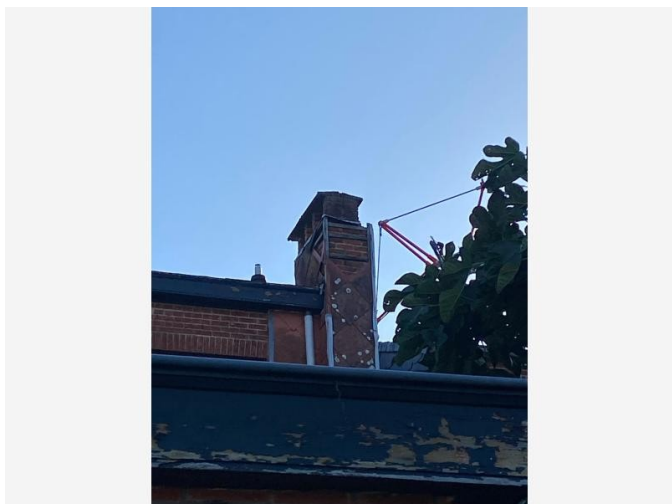
Tijdelijke beperking

Reden: Het te onderzoeken materiaal situeert zich hoger dan 3,50 m te rekenen vanaf een veilige ondergrond

Uitleg van de asbestdeskundige: Er is geen volledige interne inspectie mogelijk.

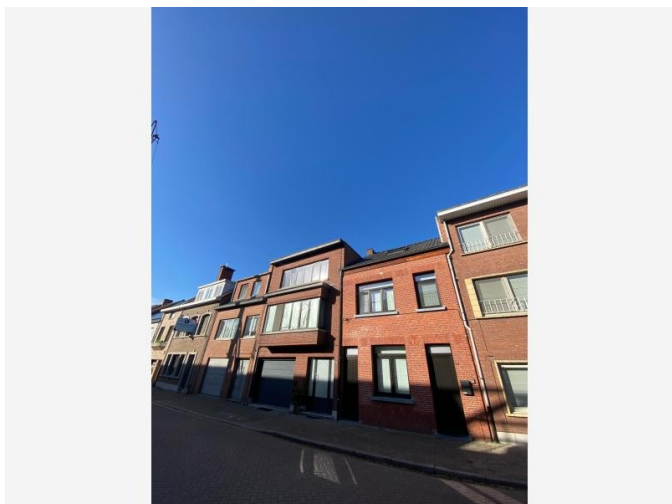
Tijdelijke beperking

Reden: Het te onderzoeken materiaal situeert zich hoger dan 3,50 m te rekenen vanaf een veilige ondergrond

Uitleg van de asbestdeskundige: Er is geen volledige inspectie mogelijk, enkel bij werken of reiniging met een veilige stelling of hoogtewerker.

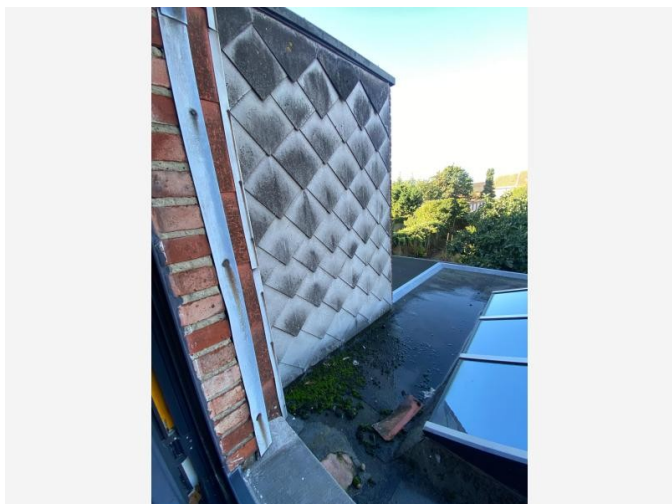
Leien muur buren kan stukjes afgeven en een risico bij bewerken of renovatie.

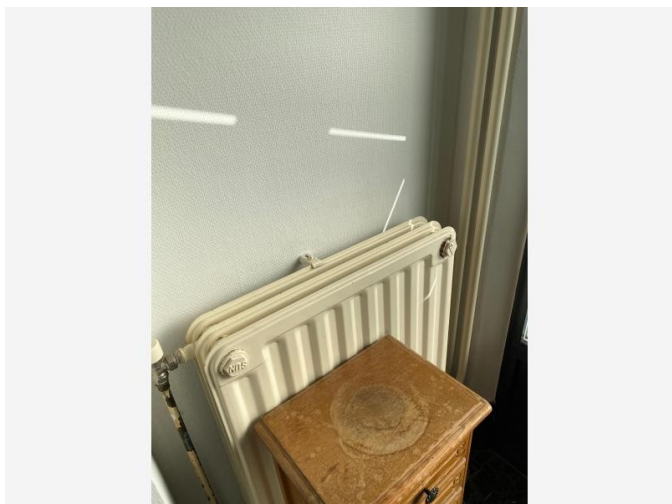
Bij dit type modulaire radiator werden in het verleden altijd asbesthoudende dichtingen gebruikt tussen de elementen.

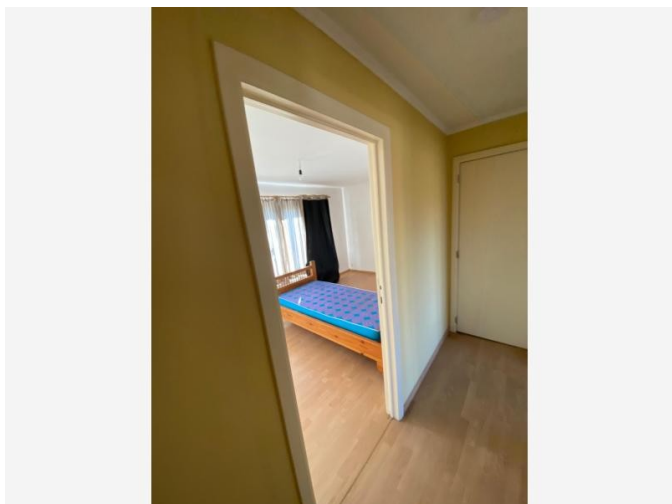
Misschien ligt onder de laminaat nog een ondervloer, oude vinylvloer of lijmlaag, dit is na te kijken of te bemonsteren wanneer de laminaat verwijderd wordt.

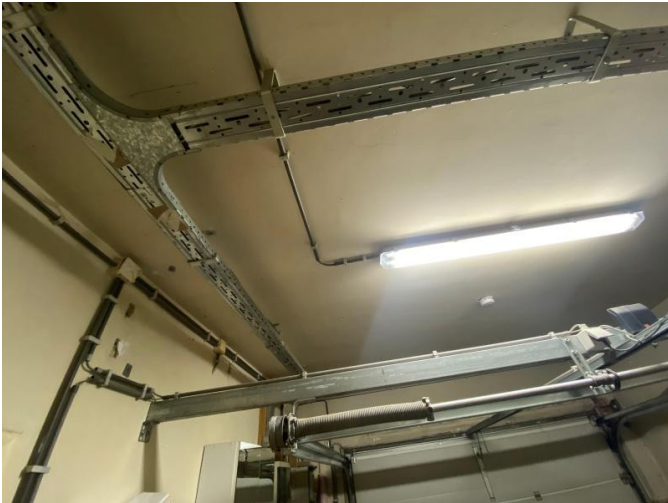
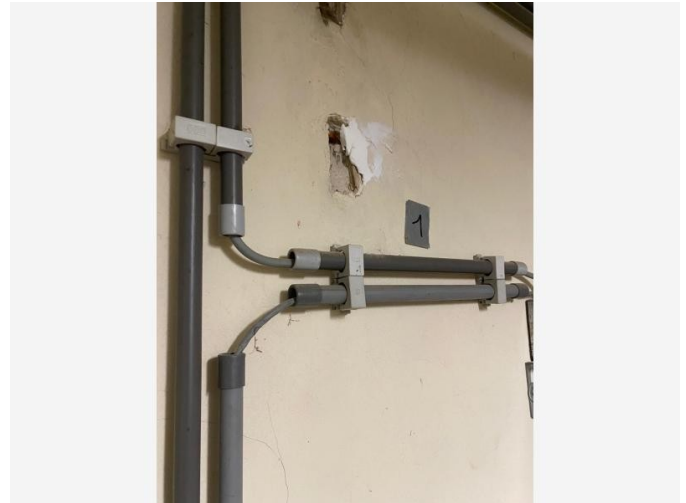
Fiche 13: Wandpleister

Geen asbest

#	Type	Referentie	Resultaat
13.1	Mengmonster	1	Geen asbest

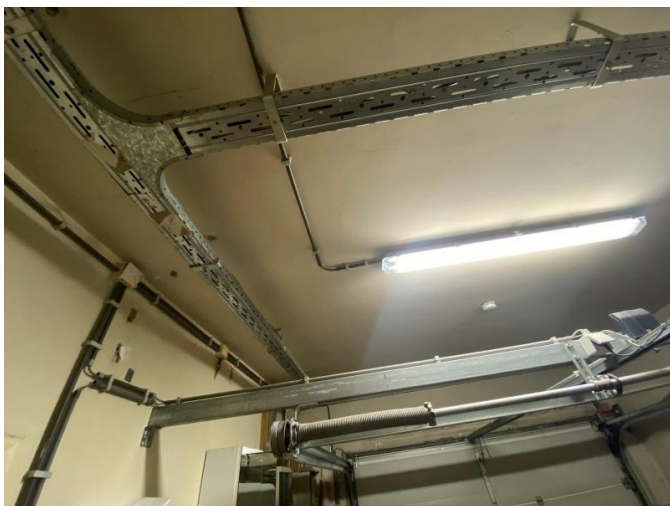
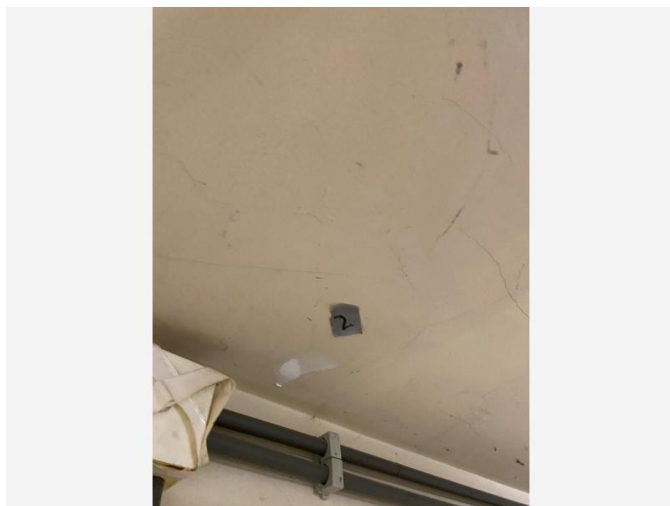
Fiche 14: Plafondpleister

Geen asbest

#	Type	Referentie	Resultaat
14.1	Mengmonster	2	Geen asbest
