Asbestinventarisatattest

Steenweg 55, 9473 Denderleeuw

Attestnummer : 20260317-000103.000

Uitgegeven op : 17.03.2026

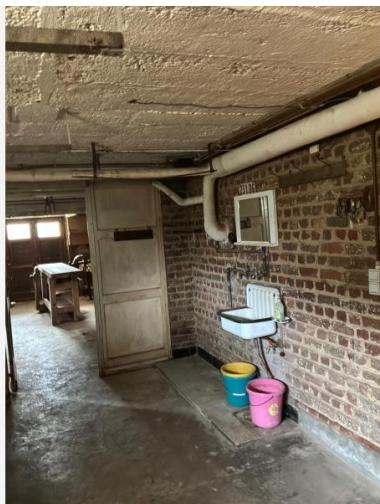
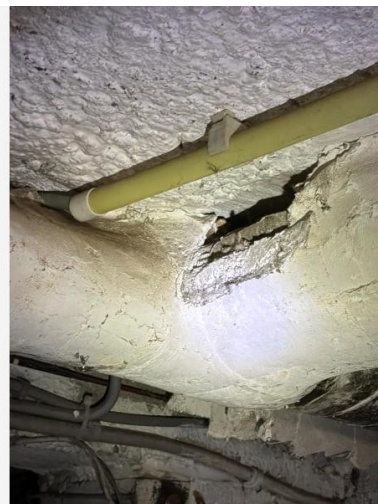
Het asbestmateriaal valt onder de mijlpaal van 2034.

Dringend verwijderen

Eindbeoordeling materiaalrisico	Hoog materiaalrisico en/of hoge kans op vezelvrijgave
---------------------------------	---

Gebondenheid	Categorie 2: niet-hechtgebonden met matrix
Asbestsoort (vezeltype)	Amfibool aanwezig, uitgezonderd crocidoliet
Asbestconcentratie	Hoog ($\geq 50\%$)
Afschermingsgraad van het gehele materiaal	Geheel of deels vrij aan de binnenlucht, maar geen contact met binnenluchtstromen
Toestand van het materiaal	Matig beschadigd, matig verweerd

#	Type	Referentie	Resultaat
1.1	Mengmonster	Mm2	Amosiet, Chrysotiel
1.2	Mengmonster	Mm3	Amosiet, Chrysotiel

Beschrijving	buisisolatie verwarmingsbuizen
Omgeving	Binnen
Primaire drager	HVAC infrastructuur en uitrusting
Asbestmateriaal	In-situ afwerkingslagen - Thermische isolatie
Bindmiddel van asbestmateriaal	Gips - kalk
Gebondenheid op basis van bindmiddel	Niet-hechtgebonden
Hoeveelheid (lengte - omtrek - dikte - aantal)	<ul style="list-style-type: none">• 30,00 m - 30,00 cm - 1,00 cm - 1 stuk
Totaal volume	0,09 m ³
Eenvoudig bereikbaar	Ja
Bevestigingswijze	<ul style="list-style-type: none">• Verlijmd, ingegoten, versmeerd
Identificatiemethode	Een monstername door de asbestdeskundige met laboanalyse door een asbestlabo.
Destructieve handeling voor identificatie	Nee
Opmerking	Geschatte hoeveelheid. MM : Rechten mm2 MM: Bochten mm3

- Zorg voor een veilig beheer. Vermijd het beschadigen van het asbestmateriaal. Controleer de toestand jaarlijks op wijzigingen.
- Verwijder dit asbestmateriaal zo snel mogelijk. Volg de toestand goed op.

- Hermetische zone (erkend asbestverwijderaar)
Groot risico op contaminaties, enkel te verwijderen door gespecialiseerde firma's. Enkel te verwijderen door middel van hermetische zone.

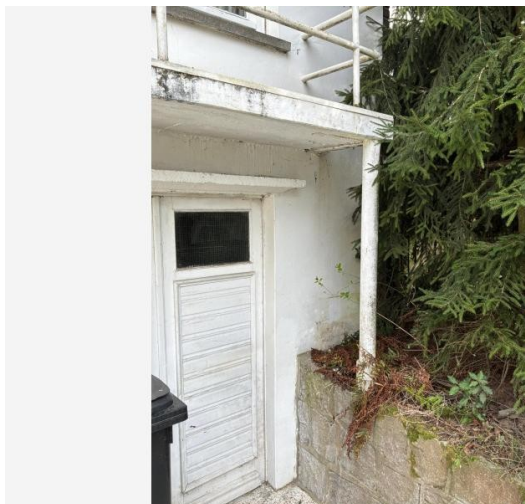
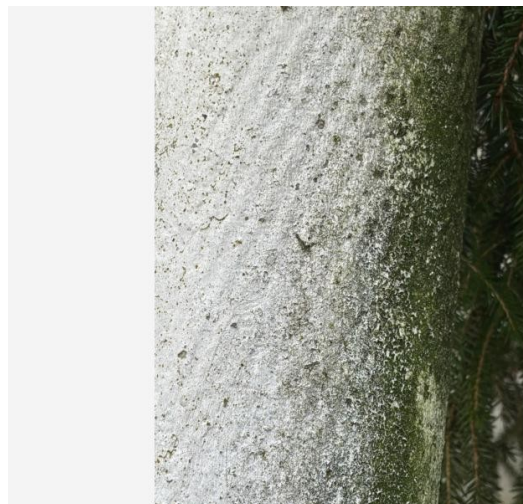
Het asbestmateriaal valt onder de mijlpaal van 2040.

Verwijderen

Eindbeoordeling materiaalrisico	Verhoogd materiaalrisico en/of verhoogde kans op vezelvrijgave
---------------------------------	--

Gebondenheid	Categorie 1: hechtgebonden in oorsprong
Asbestsoort (vezeltype)	Crocidoliet aanwezig
Asbestconcentratie	Laag (< 50%)
Afschermingsgraad van het gehele materiaal	Geheel of deels vrij aan de buitenlucht, maar geen contact met binnenlucht
Toestand van het materiaal	Matig beschadigd, matig verweerd

Beschrijving	asbest cement verloren bekisting
Omgeving	Buiten
Primaire drager	Fundering-draagstructuur (horizontaal, verticaal)
Asbestmateriaal	Buis, koker, leiding, pijp, doorvoer
Bindmiddel van asbestmateriaal	Cement
Gebondenheid op basis van bindmiddel	Hecht
Hoeveelheid (lengte - omtrek - dikte - aantal)	<ul style="list-style-type: none">• 3,00 m - 40,00 cm - 1,00 cm - 1 stuk
Totaal volume	0,012 m ³
Eenvoudig bereikbaar	Ja
Bevestigingswijze	<ul style="list-style-type: none">• Verlijmd, ingegoten, versmeerd
Identificatiemethode	De asbestdeskundige beoordeelt het materiaal als asbesthoudend, en dit zonder monsternamen.
Destructieve handeling voor identificatie	Nee
Opmerking	Geschatte hoeveelheid. Vezels zichtbaar met blote oog

- Zorg voor een veilig beheer. Vermijd het beschadigen van het asbestmateriaal. Controleer de toestand jaarlijks op wijzigingen.
- Hemelwater dat afspoelt van asbestcement daken of gevels kan asbestdeeltjes bevatten. Gebruik het enkel voor gesloten circuits (bv. spoelen toiletten). Reinig na het vervangen van het dak of de gevel de dakgoten en regenwaterput of -ton om asbesthoudend sediment of slib te verwijderen
- Voer bijkomende staalname(s) uit.

- Eenvoudige handelingen: mag via doe-het-zelf of door werknemer(s) met opleidingsattest eenvoudige handelingen
Bij het uitvoeren van eenvoudige handelingen, zoals toegestaan via doe-het-zelfmethoden of door werknemers met een opleidingsattest, is het gebruik van de juiste persoonlijke beschermingsmiddelen (PBM's) verplicht om blootstelling aan asbestvezels te voorkomen. Wij adviseren echter om asbest te laten verwijderen door een werknemer met opleidingscertificaat. Maar het is ook toegestaan via de doe-het-zelfmethode, mits de juiste voorzorgsmaatregelen en PBM's in acht worden genomen. De te gebruiken PBMs zijn:

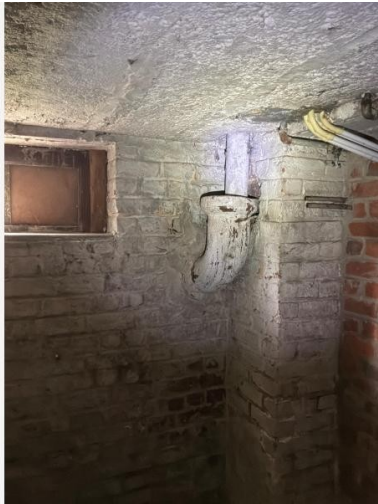
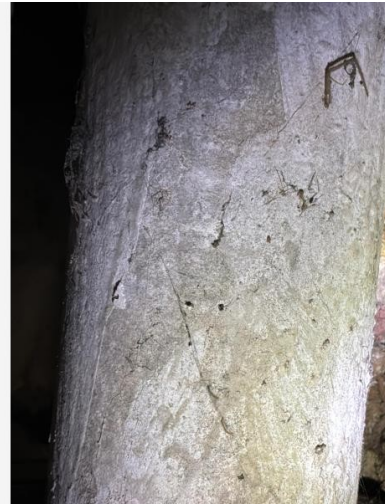
Het asbestmateriaal valt onder de mijlpaal van 2040.

Verwijderen

Eindbeoordeling materiaalrisico	Verhoogd materiaalrisico en/of verhoogde kans op vezelvrijgave
---------------------------------	--

Gebondenheid	Categorie 1: hechtgebonden in oorsprong
Asbestsoort (vezeltype)	Crocidoliet aanwezig
Asbestconcentratie	Laag (< 50%)
Afschermingsgraad van het gehele materiaal	Geheel of deels vrij aan de binnenlucht, maar geen contact met binnenluchtstromen
Toestand van het materiaal	Licht beschadigd, licht verweerd. Intacte calciumsilicaatplaat of materiaal met categorie 3-gebondenheid

Beschrijving	Asbest cement afvoer
Omgeving	Binnen
Primaire drager	Infrastructuur hemelwater (opvang en afvoer)
Asbestmateriaal	Buis, koker, leiding, pijp, doorvoer
Bindmiddel van asbestmateriaal	Cement
Gebondenheid op basis van bindmiddel	Hecht
Hoeveelheid (lengte - omtrek - dikte - aantal)	<ul style="list-style-type: none">• 1,00 m - 90,00 cm - 1,00 cm - 1 stuk
Totaal volume	0,009 m ³
Eenvoudig bereikbaar	Ja
Bevestigingswijze	<ul style="list-style-type: none">• Geklemd
Identificatiemethode	<p>De asbestdeskundige beoordeelt het materiaal als asbestverdacht en dus asbesthoudend, en dit zonder monstername.</p> <p>Motivatie: De monstername brengt andere schade aan dan schade die inherent is aan de monstername.</p>
Destructieve handeling voor identificatie	Nee

- Zorg voor een veilig beheer. Vermijd het beschadigen van het asbestmateriaal. Controleer de toestand jaarlijks op wijzigingen.
- Voer bijkomende staalname(s) uit.

- Eenvoudige handelingen: mag via doe-het-zelf of door werknemer(s) met opleidingsattest eenvoudige handelingen
Bij het uitvoeren van eenvoudige handelingen, zoals toegestaan via doe-het-zelfmethoden of door werknemers met een opleidingsattest, is het gebruik van de juiste persoonlijke beschermingsmiddelen (PBM's) verplicht om blootstelling aan asbestvezels te voorkomen. Wij adviseren echter om asbest te laten verwijderen door een werknemer met opleidingscertificaat. Maar het is ook toegestaan via de doe-het-zelfmethode, mits de juiste voorzorgsmaatregelen en PBM's in acht worden genomen. De te gebruiken PBMs zijn:
 - FFP3-mondmasker of halfgelaatsmasker met P3 filter
 - wegwerpoverall (Tyvek CATIII, type 5en 6)

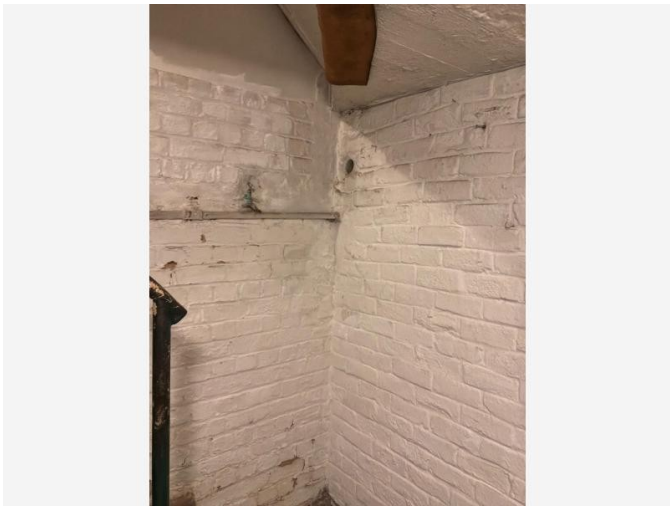
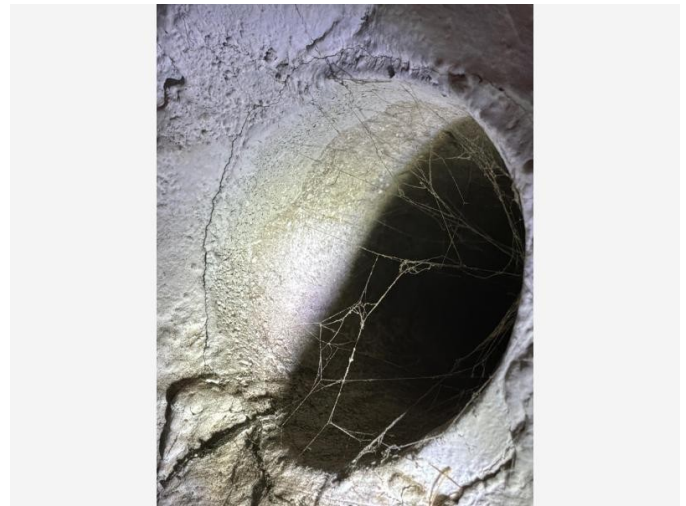
Het asbestmateriaal valt onder de mijlpaal van 2040.

Maatregelen nemen

Eindbeoordeling materiaalrisico	Verhoogd materiaalrisico en/of verhoogde kans op vezelvrijgave
---------------------------------	--

Gebondenheid	Categorie 1: hechtgebonden in oorsprong
Asbestsoort (vezeltype)	Crocidoliet aanwezig
Asbestconcentratie	Laag (< 50%)
Afschermingsgraad van het gehele materiaal	Geheel of deels vrij aan binnenluchtstromen
Toestand van het materiaal	Licht beschadigd, licht verweerd. Intacte calciumsilicaatplaat of materiaal met categorie 3-gebondenheid

Beschrijving	Asbest cement verluchttingsbuis
Omgeving	Binnen
Primaire drager	Schacht-koker (technisch)
Asbestmateriaal	Buis, koker, leiding, pijp, doorvoer
Bindmiddel van asbestmateriaal	Cement
Gebondenheid op basis van bindmiddel	Hecht
Hoeveelheid (lengte - omtrek - dikte - aantal)	<ul style="list-style-type: none">• 5,00 m - 150,00 cm - 1,00 cm - 1 stuk
Totaal volume	0,075 m ³
Eenvoudig bereikbaar	Nee <ul style="list-style-type: none">• Het asbestmateriaal is bedekt (uitgezonderd laag verf, coating, behang, kunststof, textiel) en het wegnemen van het bedekkende materiaal kan niet zonder het bedekkende materiaal te beschadigen.
Bevestigingswijze	<ul style="list-style-type: none">• Geklemd
Identificatiemethode	De asbestdeskundige beoordeelt het materiaal als asbestverdacht en dus asbesthoudend, en dit zonder monstername. Motivatie: Er is een onderzoeksbeperking die monstername verhindert; De ruimte heeft een hoogte die lager is dan 1,50 meter.

- Zorg voor een veilig beheer. Vermijd het beschadigen van het asbestmateriaal. Controleer de toestand jaarlijks op wijzigingen.
- Zorg voor een veilig beheer en verwijder dit asbestmateriaal wanneer het bij werken eenvoudig bereikbaar wordt. Controleer de toestand jaarlijks op wijzigingen.
- Voer bijkomende staalname(s) uit.

- Eenvoudige handelingen: mag via doe-het-zelf of door werknemer(s) met opleidingsattest eenvoudige handelingen
Bij het uitvoeren van eenvoudige handelingen, zoals toegestaan via doe-het-zelfmethoden of door werknemers met een opleidingsattest, is het gebruik van de juiste persoonlijke beschermingsmiddelen (PBM's) verplicht om blootstelling aan asbestvezels te voorkomen. Wij adviseren echter om asbest te laten verwijderen door een werknemer met opleidingscertificaat. Maar het is ook toegestaan via de doe-het-zelfmethode, mits de juiste voorzorgsmaatregelen en PBM's in acht worden genomen. De te gebruiken PBMs zijn:

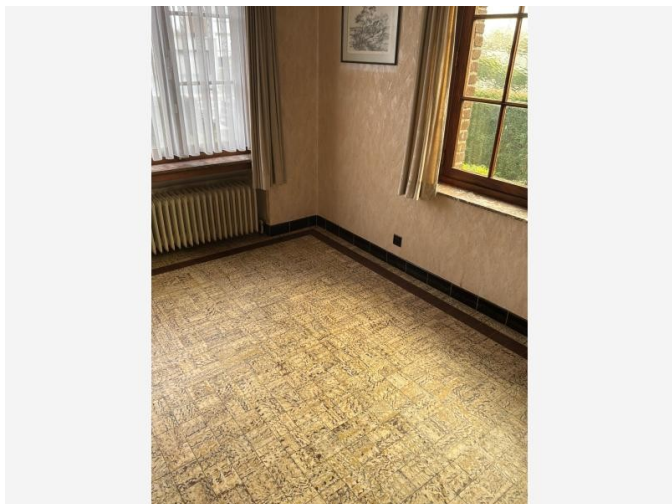
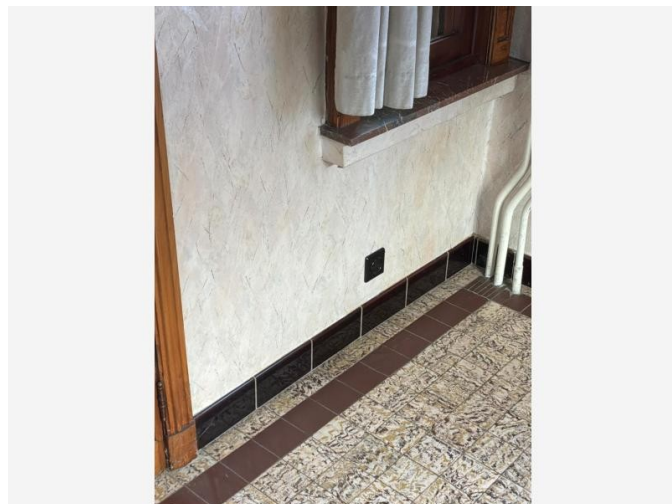
Het asbestmateriaal valt onder de mijlpaal van 2040.

Zorgvuldig beheren

Beschrijving	Bakeliet electra
Omgeving	Binnen
Primaire drager	Communicatie en elektrische infrastructuur en uitrusting
Asbestmateriaal	Plaat, paneel, tablet - Type Bakeliet
Bindmiddel van asbestmateriaal	Kunststof of -hars
Gebondenheid op basis van bindmiddel	Hecht
Hoeveelheid (oppervlakte - dikte - aantal)	• 0,59 m ² - 0,30 cm - 1 stuk
Totaal volume	0,002 m ³
Eenvoudig bereikbaar	Ja
Bevestigingswijze	• Onbekend
Identificatiemethode	De asbestdeskundige beoordeelt het materiaal als asbestverdacht en dus asbesthoudend, en dit zonder monstername. Motivatie: De monstername brengt andere schade aan dan schade die inherent is aan de monstername.
Destructieve handeling voor identificatie	Nee
Opmerking	Geschatte hoeveelheid Betreft verschillende toepassingen in bakeliet

- Zorg voor een veilig beheer. Vermijd het beschadigen van het asbestmateriaal. Controleer de toestand jaarlijks op wijzigingen.
- Voer bijkomende staalname(s) uit.

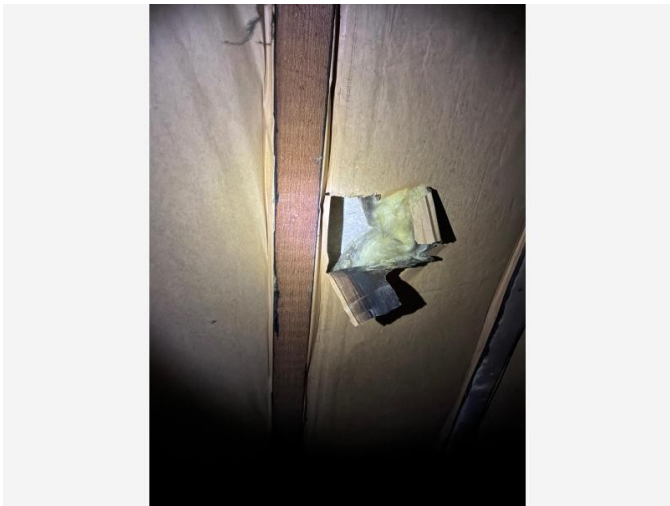
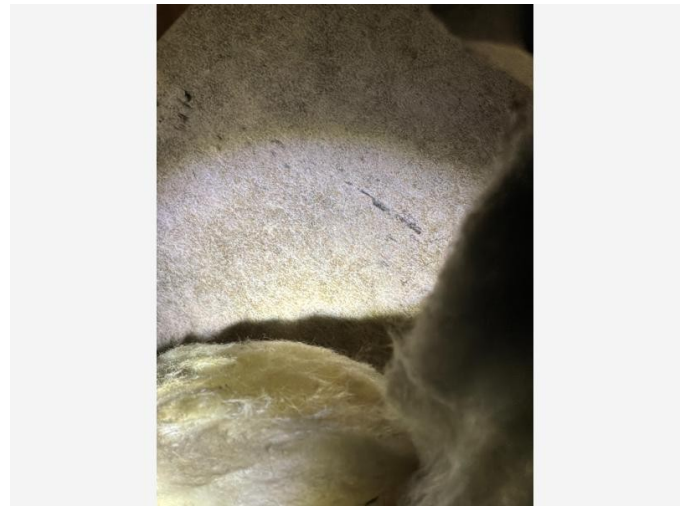
Beschrijving	menuiserite onderdak
Omgeving	Binnen
Primaire drager	Schuin dak
Asbestmateriaal	Plaat, paneel, tablet - Type Menuiserite
Bindmiddel van asbestmateriaal	Cement
Gebondenheid op basis van bindmiddel	Hecht
Hoeveelheid (oppervlakte - dikte - aantal)	<ul style="list-style-type: none">• 90,01 m² - 0,30 cm - 1 stuk
Totaal volume	0,27 m ³
Eenvoudig bereikbaar	Nee <ul style="list-style-type: none">• Het asbestmateriaal is bedekt (uitgezonderd laag verf, coating, behang, kunststof, textiel) en het wegnemen van het bedekkende materiaal kan niet zonder het bedekkende materiaal te beschadigen.
Bevestigingswijze	<ul style="list-style-type: none">• Onbekend
Identificatiemethode	De asbestdeskundige beoordeelt het materiaal als asbesthoudend, en dit zonder monsternamen.
Destructieve handeling voor identificatie	Nee
Opmerking	Geschatte hoeveelheid

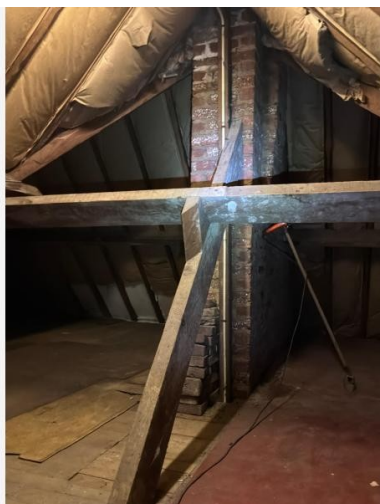
(Asbest)materiaal	Rookgaskanaal
Karakterisatie	Asbest (verdacht)
Primaire drager	HVAC infrastructuur en uitrusting

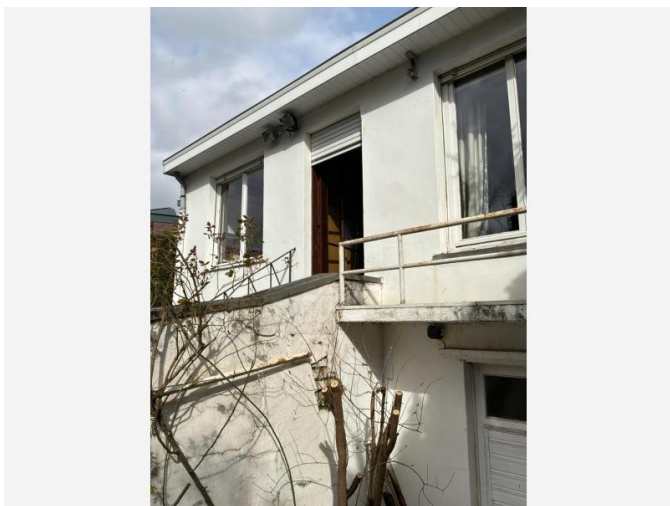
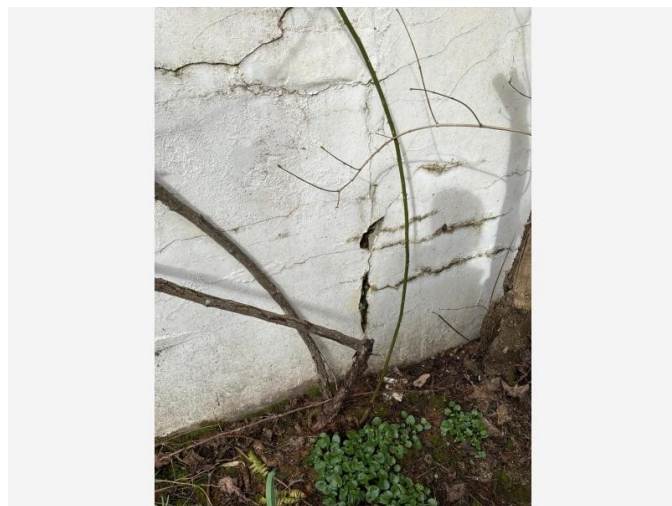
Beschrijving	crepi gevel
Omgeving	Buiten
Primaire drager	Wand buitenschil
Bindmiddel van materiaal	Gips - kalk
Gebondenheid op basis van bindmiddel	Niet-hechtgebonden
Hoeveelheid (oppervlakte - dikte - aantal)	• 50,00 m ² - 1,00 cm - 1 stuk
Totaal volume	0,50 m ³
Identificatiemethode	Een monstername door de asbestdeskundige met laboanalyse door een asbestlabo.
Destructieve handeling voor identificatie	Nee
Opmerking	Geschatte hoeveelheid

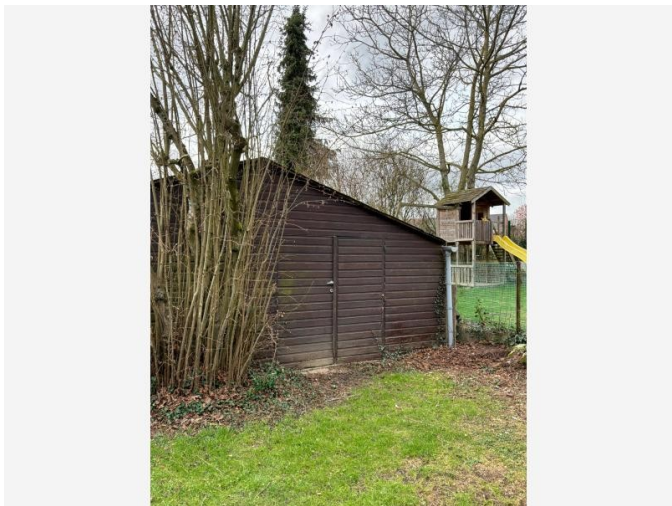
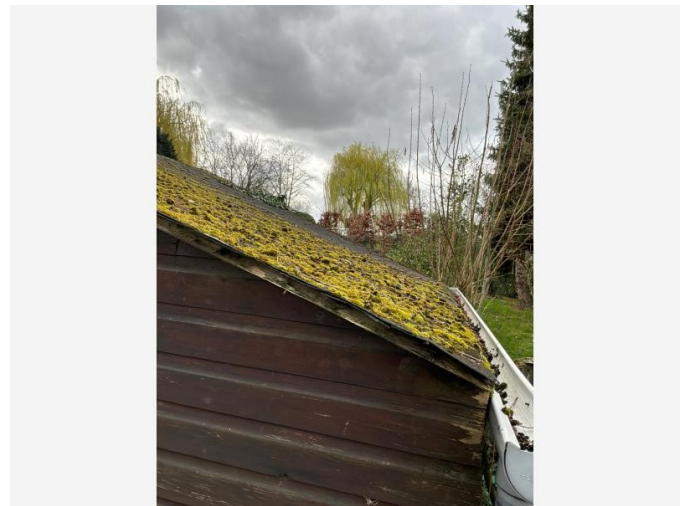
Beschrijving	roofing dak
Omgeving	Buiten
Primaire drager	Plat dak
Bindmiddel van materiaal	Bitumen (roofing, teer, asfalt)
Gebondenheid op basis van bindmiddel	Hecht
Hoeveelheid (oppervlakte - aantal)	• 30,00 m ² - 1 stuk
Totale oppervlakte	30,00 m ²
Identificatiemethode	Een monstername door de asbestdeskundige met laboanalyse door een asbestlabo.
Destructieve handeling voor identificatie	Nee
Opmerking	GESchatte heoveelheid. Er kan enkel een uitspraak gedaan worden over de bovenste laag. Mogelijks bevinden er zich nog enkele lagen onder de toplaag.
