Asbestinventarisatetest

Hubert d'Ydewallestraat 8, 8730 Beernem

Zone 1: woning

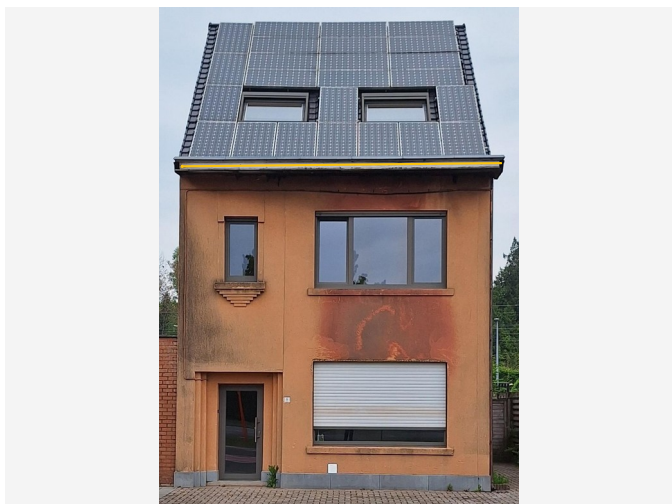
Situeringfoto

Tijdelijke beperking

Reden: Het te onderzoeken materiaal situeert zich hoger dan 3,50 m te rekenen vanaf een veilige ondergrond

Uitleg van de asbestdeskundige: het is niet mogelijk bij de dak goot om volledige controle te doen . de goot hangt op meer dan 6 meter hoogte.

de omliggende daken zijn ook hellende daken waarop je geen lader kan zetten. er kan heel plaatselijk een vast stelling gedaan worden aan de velux maar dat is maar beperkt en onvolledig.

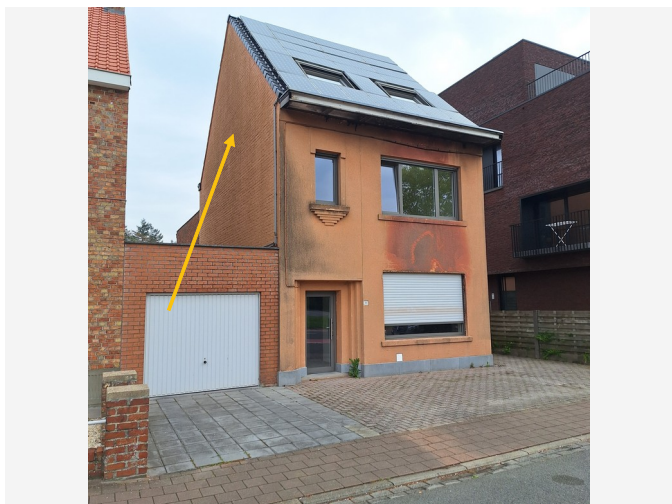
Vrije foto

de gevel naar de linkerbuur bestaat uit metselwerk.

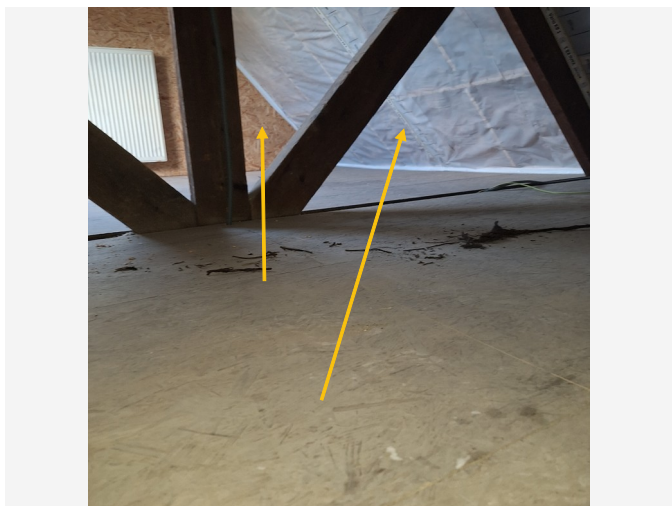
Vrije foto

de zolder bestaat uit een vloer van OSB en isolatie platen.

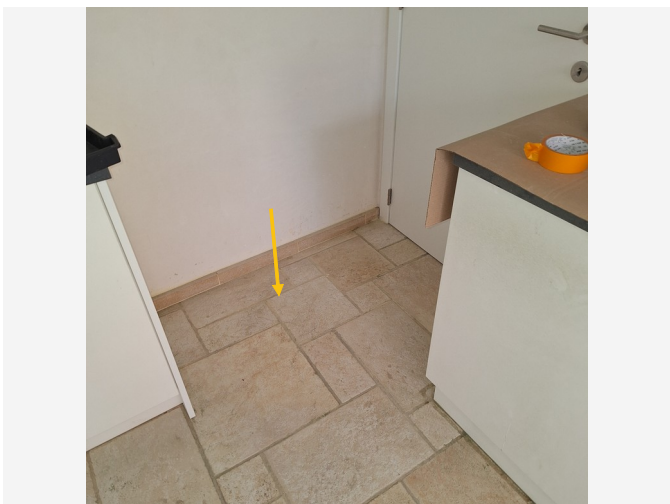
Vrije foto

de vloeren werden vernieuwd. De keramische vloer en wand tegels zijn netjes afgewerkt. het is niet mogelijk om vast te stellen welke tegellijm er gebruikt is. bepaalde smeerlagen kunnen asbest houdend zijn. indien er een renovatie of werken gebeuren aan de wand of vloer tegels zal dit verder moeten onderzocht worden.

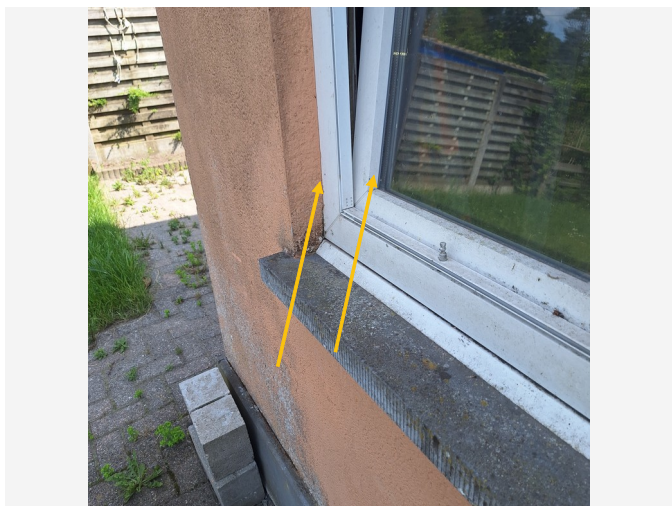
Vrije foto

het buitenschrijnwerk bestaat uit afdichtingen van rubber en soepele silicone.

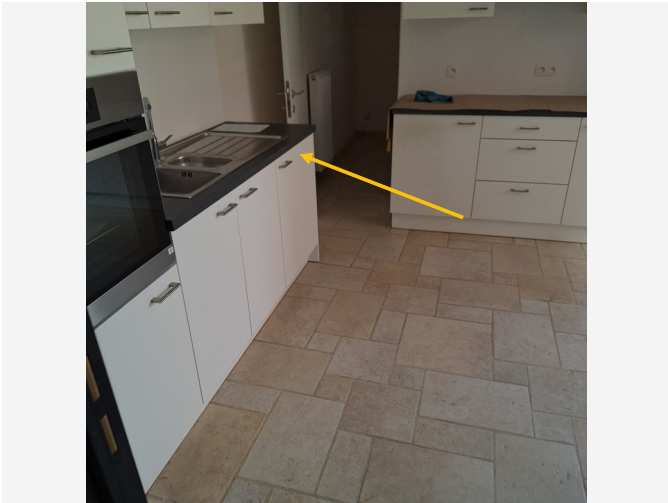
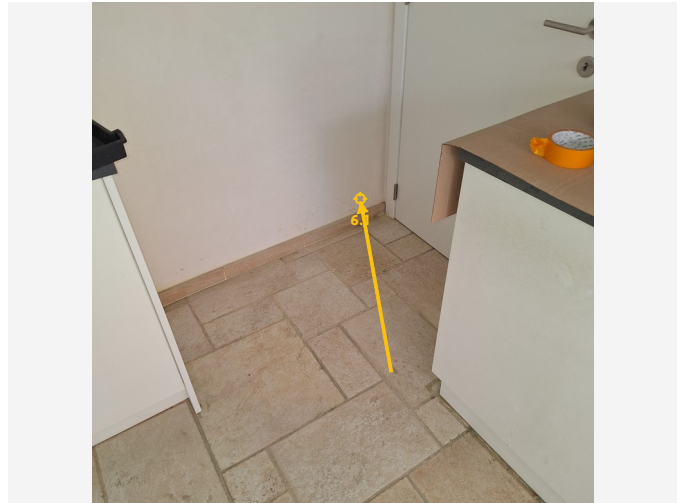
Fiche 6: woning : wandpleisterwerk

Geen asbest

#	Type	Referentie	Resultaat
6.1	Mengmonster	301449 monster 1	Geen asbest

Beschrijving	woning : wandpleisterwerk
Omgeving	Binnen
Primaire drager	Binnenwand
Bindmiddel van materiaal	Gips - kalk
Gebondenheid op basis van bindmiddel	Niet-hechtgebonden
Hoeveelheid (oppervlakte - dikte - aantal)	• 250,00 m ² - 1,00 cm - 1 stuk
Totaal volume	2,50 m ³
Identificatiemethode	Vaststelling met monstername
Destructieve handeling voor identificatie	Nee
Opmerking	er is in het stooklokaal geen gips pleisterwerk aanwezig.

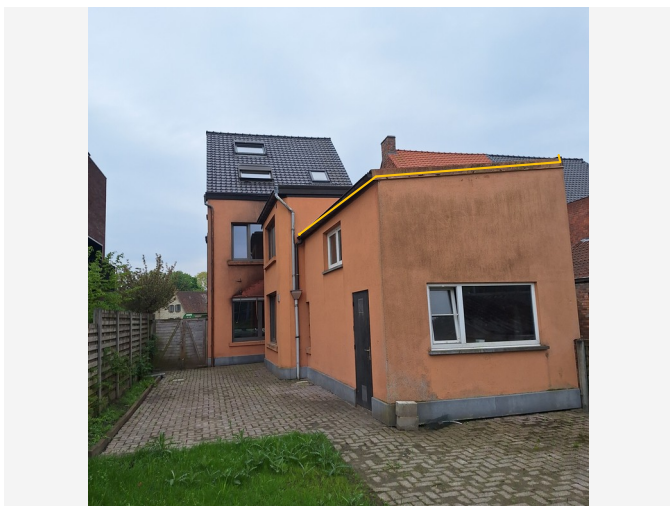
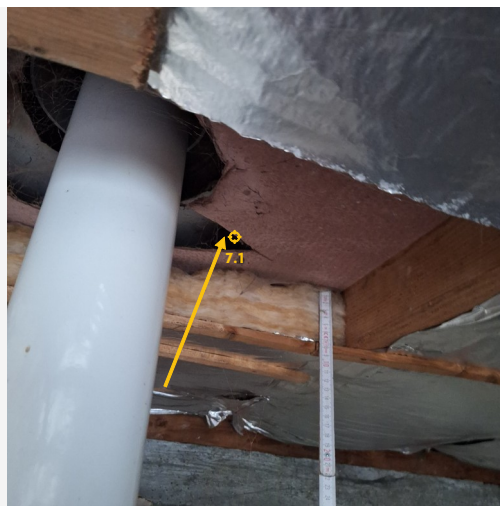
Geen asbest

#	Type	Referentie	Resultaat
7.1	Puntmonster	301449 monster 5	Geen asbest

Beschrijving	woning : onderdak berging
Omgeving	Grenst aan binnen- en buitenlucht
Primaire drager	Schuin dak
Bindmiddel van materiaal	Cement
Gebondenheid op basis van bindmiddel	Hecht
Hoeveelheid (oppervlakte - dikte - aantal)	• 22,00 m ² - 0,50 cm - 1 stuk
Totaal volume	0,11 m ³
Identificatiemethode	Vaststelling met monsternamen
Destructieve handeling voor identificatie	Nee

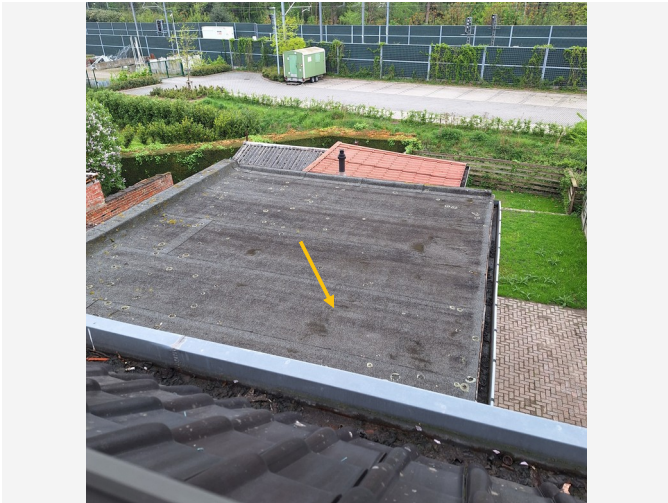
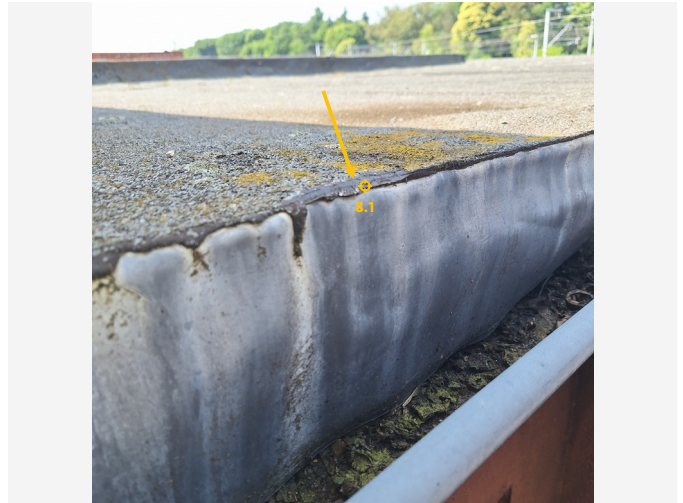
Fiche 8: woning : plat dak roofing

Geen asbest

#	Type	Referentie	Resultaat
8.1	Puntmonster	301449 monster 6	Geen asbest

Beschrijving	woning : plat dak roofing
Omgeving	Buiten
Primaire drager	Plat dak
Bindmiddel van materiaal	Bitumen (roofing, teer, asfalt)
Gebondenheid op basis van bindmiddel	Hecht
Hoeveelheid (oppervlakte - aantal)	• 18,00 m ² - 1 stuk
Totale oppervlakte	18,00 m ²
Identificatiemethode	Vaststelling met monsternamen
Destructieve handeling voor identificatie	Nee
Opmerking	Het was binnen de scope van een niet destructief onderzoek niet mogelijk om het volledige pakket dakafdichting te testen. Er is daarom enkel een staalname gedaan van de toplaag van de dakafdichting. Gelieve bij renovatie werken vooraf de asbestdeskundige te verwittigen zodat het volledige pakket kan getest worden. De staalname is gebeurd aan los hangend stuk van de dakdichting. De afdichting werd niet beschadigd.

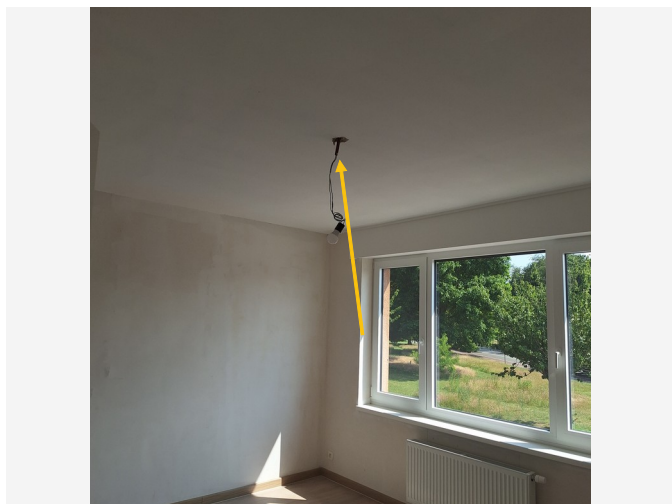
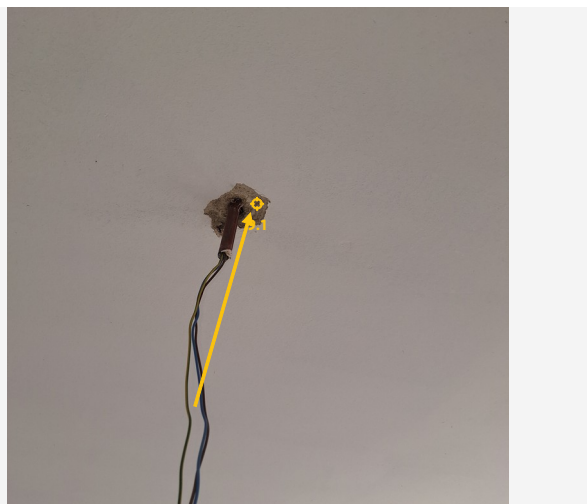
Geen asbest

#	Type	Referentie	Resultaat
9.1	Mengmonster	301449 monster 2	Geen asbest

Beschrijving	woning : plafond pleisterwerk
Omgeving	Binnen
Primaire drager	Plafond
Bindmiddel van materiaal	Gips - kalk
Gebondenheid op basis van bindmiddel	Niet-hechtgebonden
Hoeveelheid (oppervlakte - dikte - aantal)	• 185,00 m ² - 1,00 cm - 1 stuk
Totaal volume	1,85 m ³
Identificatiemethode	Vaststelling met monstername
Destructieve handeling voor identificatie	Nee
Opmerking	er is geen plafond pleisterwerk aanwezig in het stooklokaal

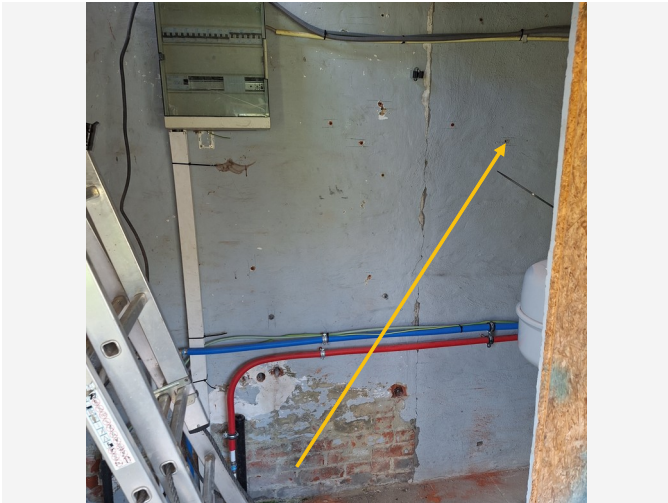
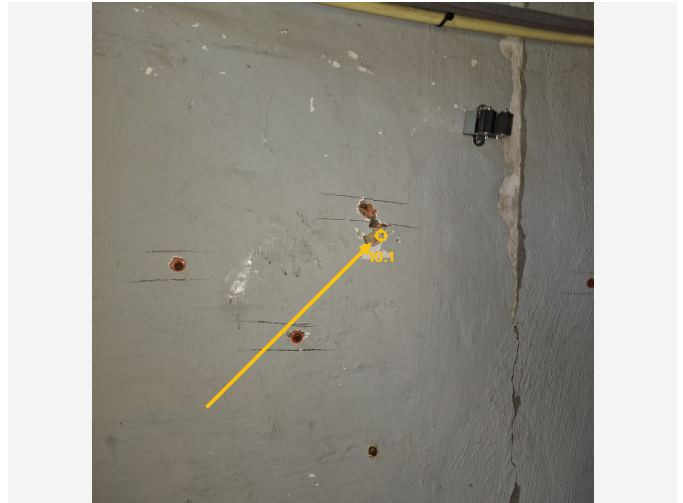
Geen asbest

#	Type	Referentie	Resultaat
10.1	Mengmonster	301449 monster 3	Geen asbest

Beschrijving	woning : cement pleisterwerk
Omgeving	Binnen
Primaire drager	Binnenwand
Bindmiddel van materiaal	Cement
Gebondenheid op basis van bindmiddel	Hecht
Hoeveelheid (gewicht - aantal)	<ul style="list-style-type: none">• 250,00 kg - 1 stuk
Totaal gewicht	250,00 kg
Identificatiemethode	Vaststelling met monstername
Destructieve handeling voor identificatie	Nee
Opmerking	het cementpleisterwerk bestaat uit zand en cement. er is een mengstaal genomen.

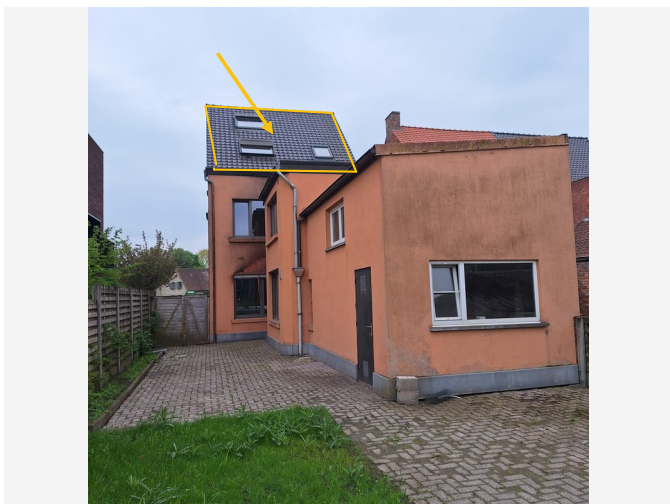
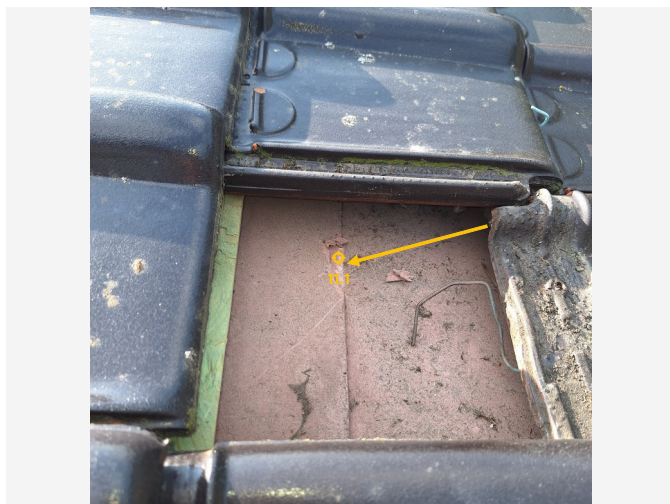
Geen asbest

#	Type	Referentie	Resultaat
11.1	Puntmonster	301449 monster 7	Geen asbest

Beschrijving	woning : Onderdakplaten hoofddak
Omgeving	Buiten
Primaire drager	Schuin dak
Bindmiddel van materiaal	Cement
Gebondenheid op basis van bindmiddel	Hecht
Hoeveelheid (oppervlakte - dikte - aantal)	• 78,00 m ² - 0,50 cm - 1 stuk
Totaal volume	0,39 m ³
Identificatiemethode	Vaststelling met monstername
Destructieve handeling voor identificatie	Nee
Opmerking	er is een staal genomen aan doorheen de velux op de zolder ruimte.

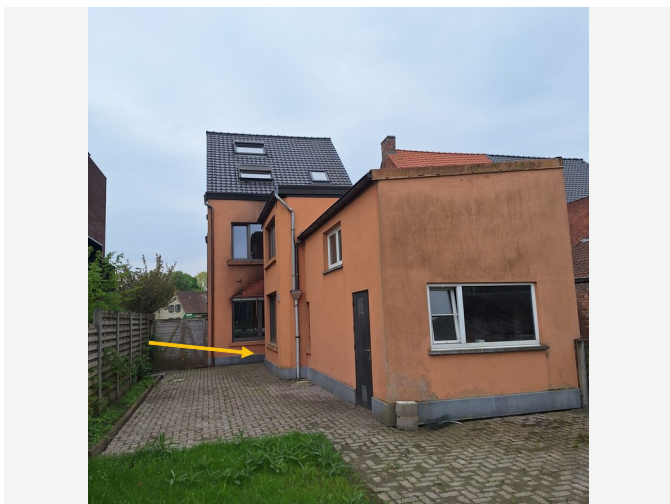
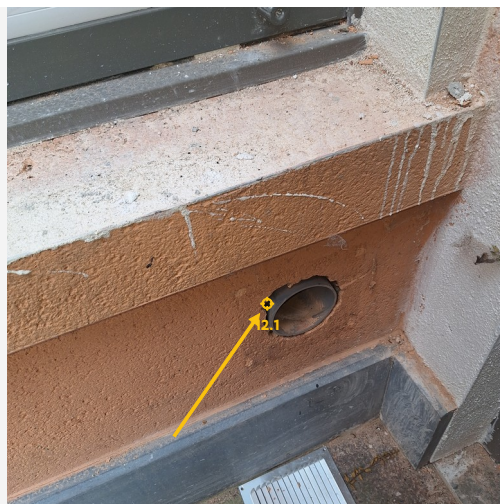
Geen asbest

#	Type	Referentie	Resultaat
12.1	Mengmonster	301449 monster 4	Geen asbest

Beschrijving	woning ; crepi
Omgeving	Buiten
Primaire drager	Wand buitenschil
Bindmiddel van materiaal	Cement
Gebondenheid op basis van bindmiddel	Hecht
Hoeveelheid (gewicht - aantal)	<ul style="list-style-type: none">• 1.500,00 kg - 1 stuk
Totaal gewicht	1.500,00 kg
Identificatiemethode	Vaststelling met monstername
Destructieve handeling voor identificatie	Nee
