# Asbestinventarisatetest

Evangeliestraat 103, 9220 Hamme

Attestnummer : 20260211-000030.000

Uitgegeven op : 11.02.2026

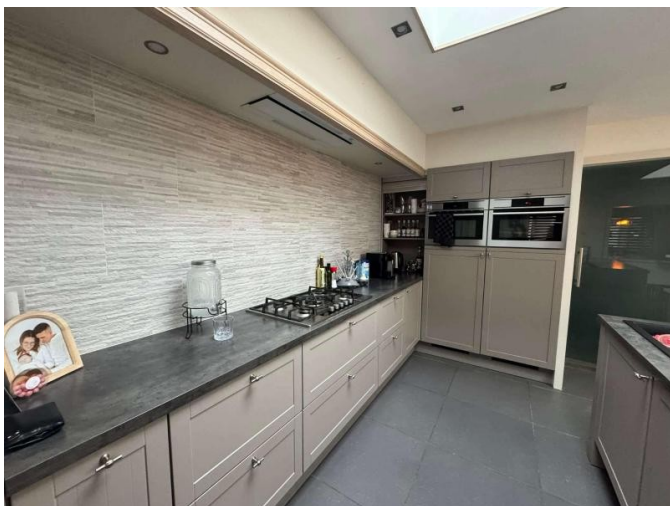
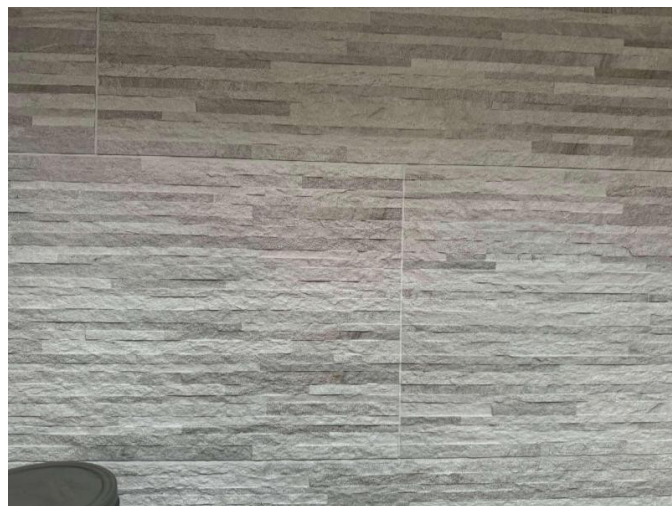
De lijm laag en eventueel andere materialen aanwezig achter de tegels in de keuken zijn niet getest.

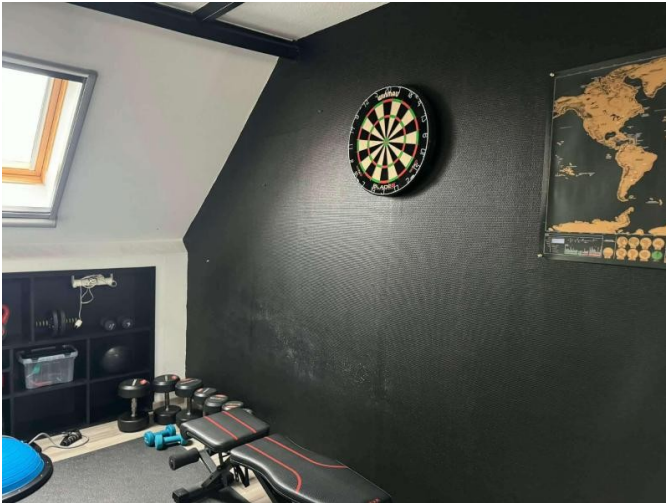
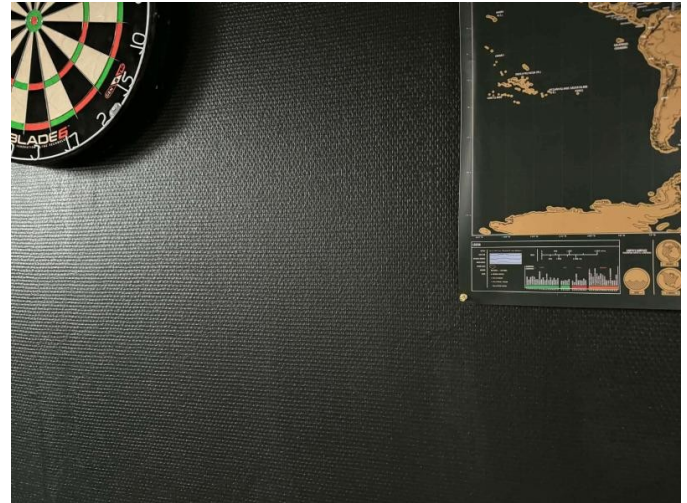
Het plaatmateriaal zelf is niet asbestverdacht. Materialen die eventueel aanwezig zouden zijn achter het aangebrachte plaatmateriaal aan de muren werden niet getest. Hiervoor is namelijk een destructief onderzoek nodig.

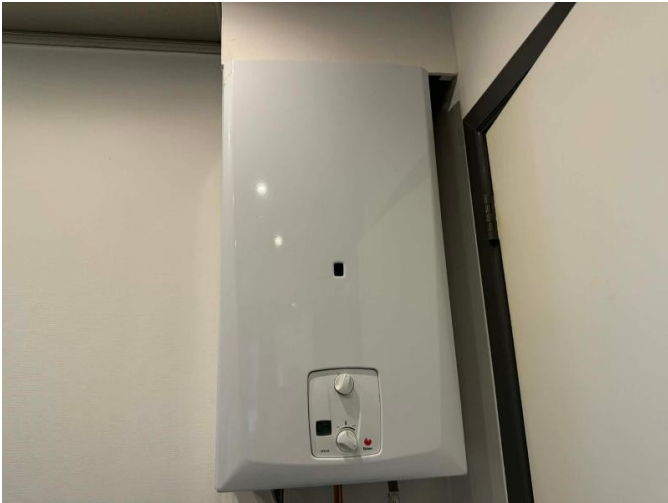
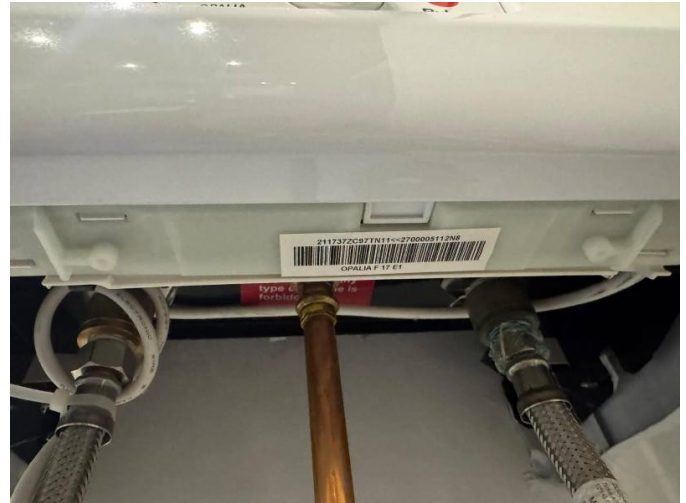
De boiler dateert van 2018, in dit jaar werden er geen asbesthoudende materialen meer verwerkt in boilers.

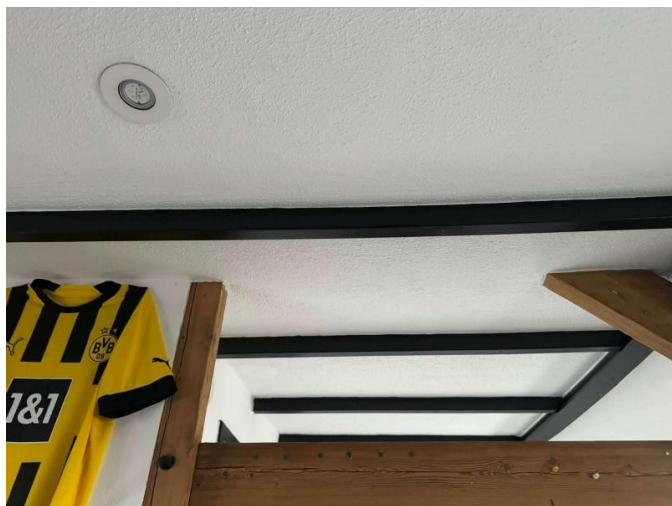
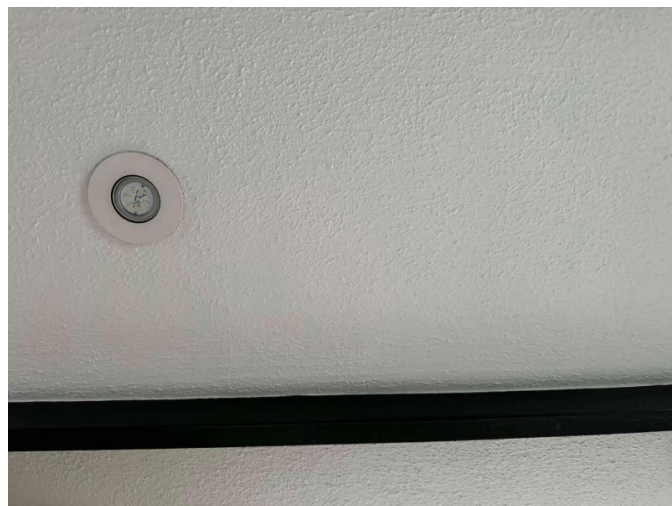
Het plaatmateriaal zelf is niet asbestverdacht. Materialen die eventueel aanwezig zouden zijn achter het aangebrachte plaatmateriaal aan de plafonds werden niet getest. Hiervoor is namelijk een destructief onderzoek nodig.

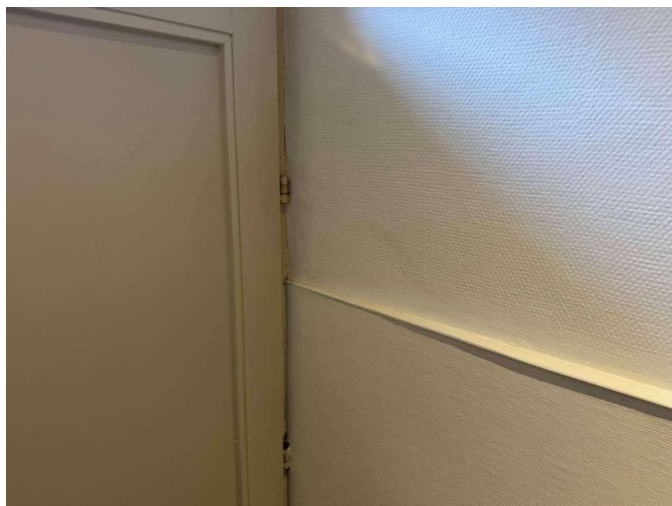
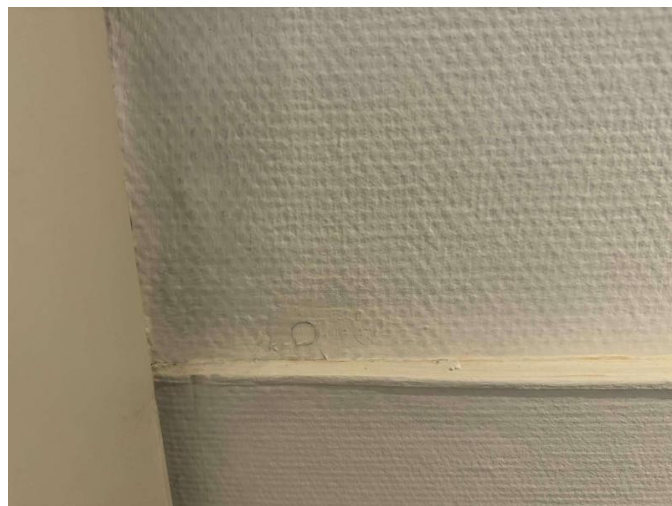
## Fiche 5: Bezetting muur

Geen asbest

#	Type	Referentie	Resultaat
5.1	Mengmonster	260206 ev muur	Geen asbest

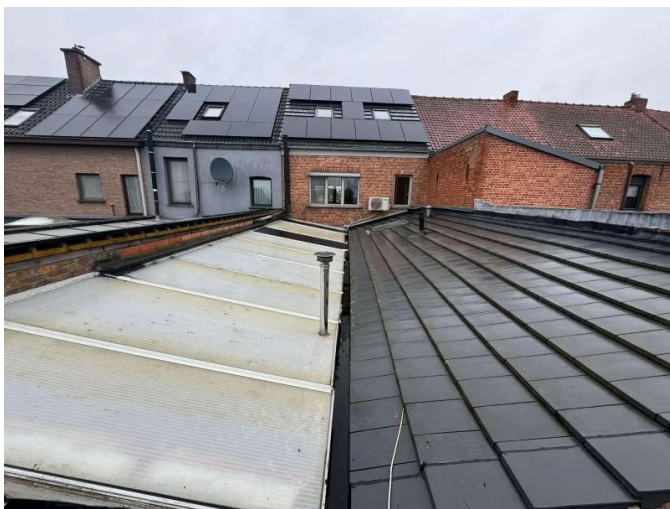
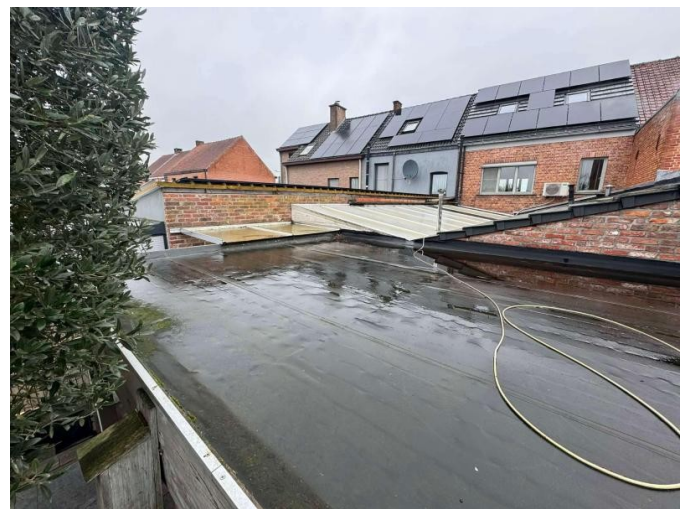
## Fiche 6: Dakbedekking

Beschrijving	Notitie	Terug te vinden op plannen
Fiche 6: Dakbedekking	Het onderdak en dak werden vervangen in 2012, in dit jaar werden er geen asbesthoudende materialen meer verwerkt in dakbedekkingen of onderdaken.	Plan 1.7: Dak
Fiche 7: Kit aan de ramen	Geen kit of een elastische kit, deze is niet asbestverdacht.	Plan 1.1: Gelijkvloers Plan 1.3: Eerste verdieping Plan 3.1: Garage plan
Fiche 8: Materialen onder de dakbedekking	Het onderdak en dak werden vervangen in 2012, in dit jaar werden er geen asbesthoudende materialen meer verwerkt in dakbedekkingen of onderdaken.	Plan 1.6: Onderdak
