Asbestinventarisatetest

Kapelsestraat 305, 2950 Kapellen

Attestnummer : 20260224-000440.000

Uitgegeven op : 24.02.2026

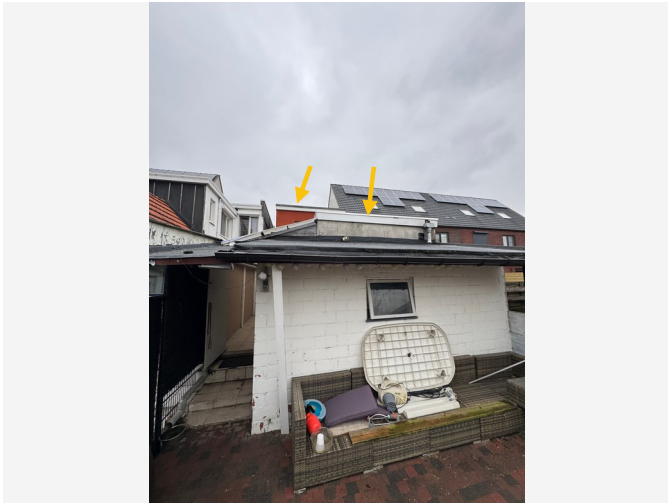
Situeringfoto

Tijdelijke beperking

Reden: Er is geen volledige risicobeoordeling mogelijk

Uitleg van de asbestdeskundige: De materialen onder de dakbedekking kunnen niet vastgesteld worden zonder aanvullend (destructief) onderzoek, niet in het kader van dit asbest attest

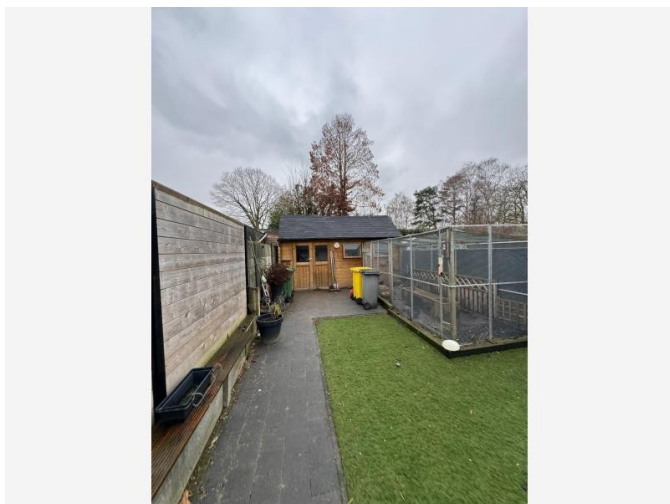
Situeringfoto

Uitgesloten van inspectie

Bouwjaar: 2023

Constructies gebouwd vanaf 2001 moeten niet onderzocht worden

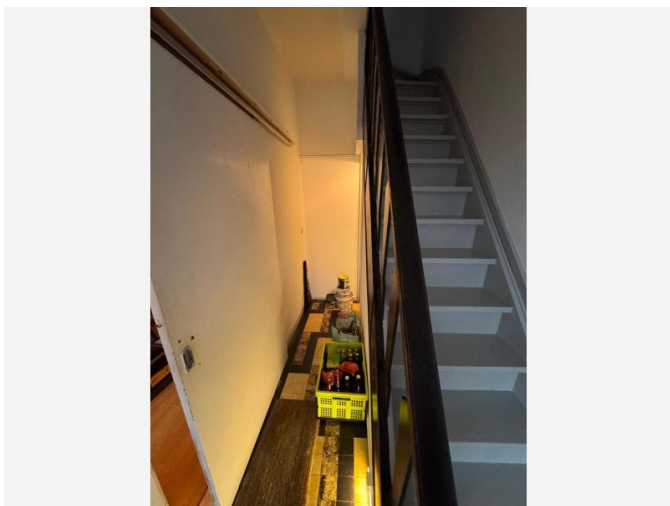
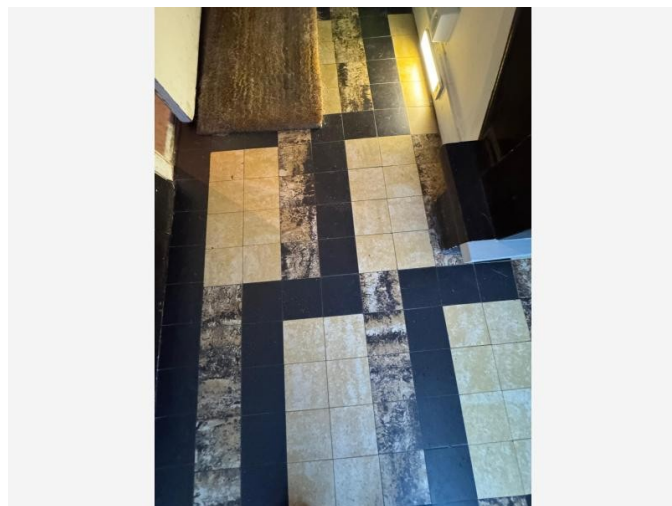
Informatie over een materiaal dat de asbestdeskundige niet kan waarnemen of vaststellen

De lijmlagen van de betegeling kan mogelijks asbesthoudend zijn; enkel door middel van destructieve staalname (zodoende destructief onderzoek) uit te sluiten, niet in kader van dit asbest attest

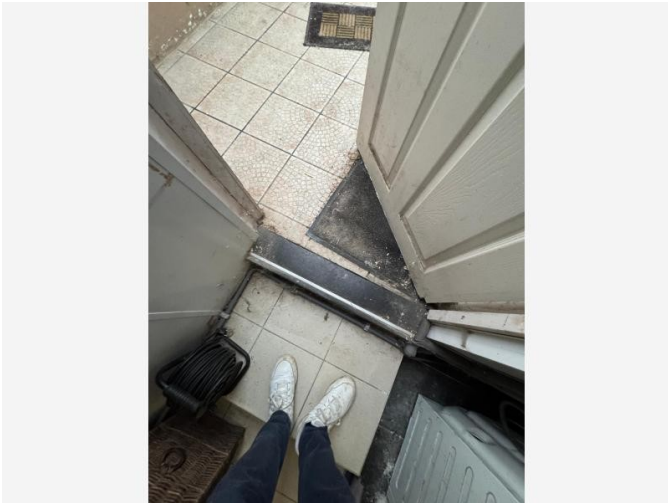
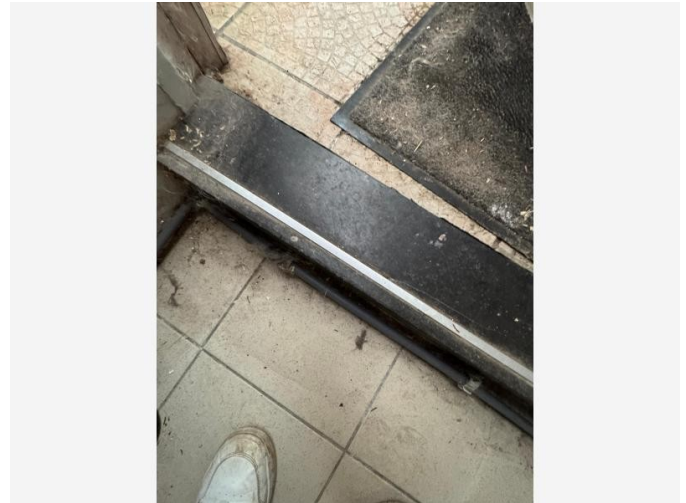
Informatie over een niet-asbestverdacht materiaal

Betreft natuursteen

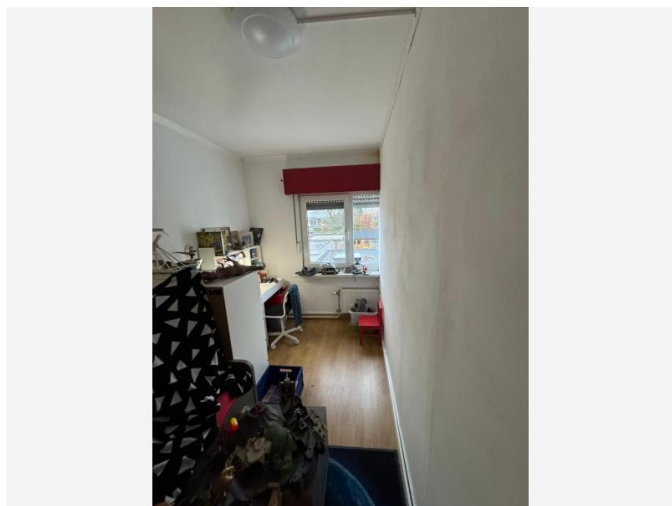
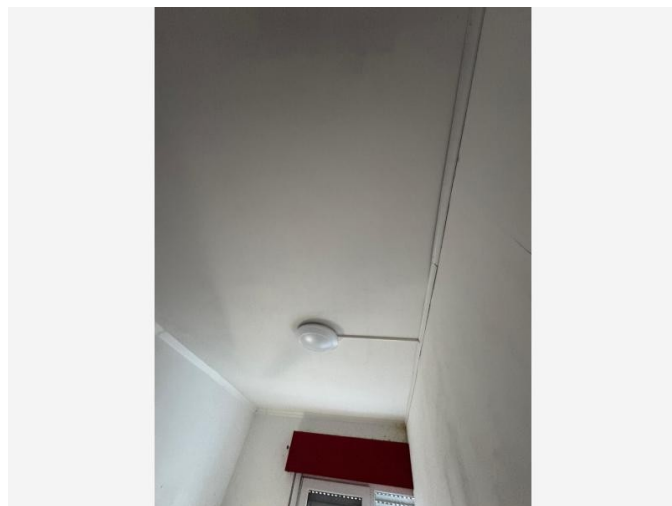
Informatie over een niet-asbestverdacht materiaal

De plafonds zijn afgewerkt met niet-asbestverdachte voorzetpanelen. Controle en staalname van eventuele bovenliggende materialen is enkel mogelijk mits uitbreiding naar een aanvullend destructief onderzoek.

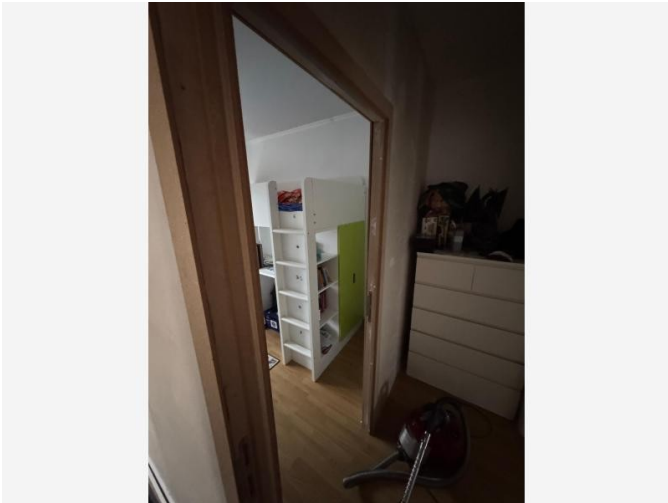
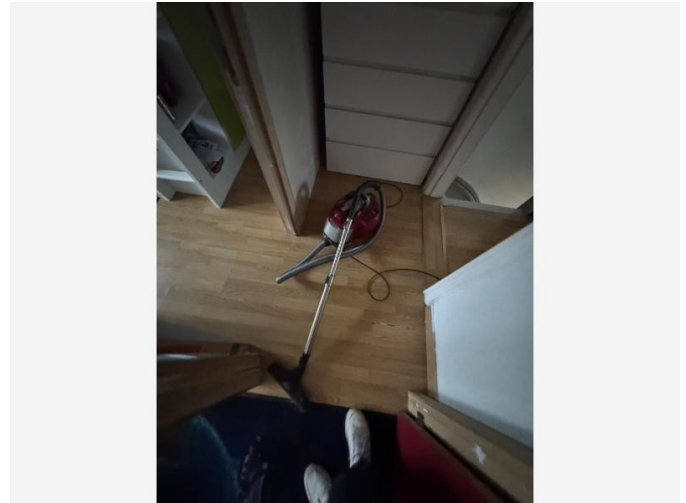
Informatie over een materiaal dat de asbestdeskundige niet kan waarnemen of vaststellen

Hoewel overal nieuwe (laminaat)vloeren, geen uitspraak mogelijk over eventuele oude onderliggende vloerlagen zonder destructief te werk te gaan. Niet in kader van dit asbest attest.

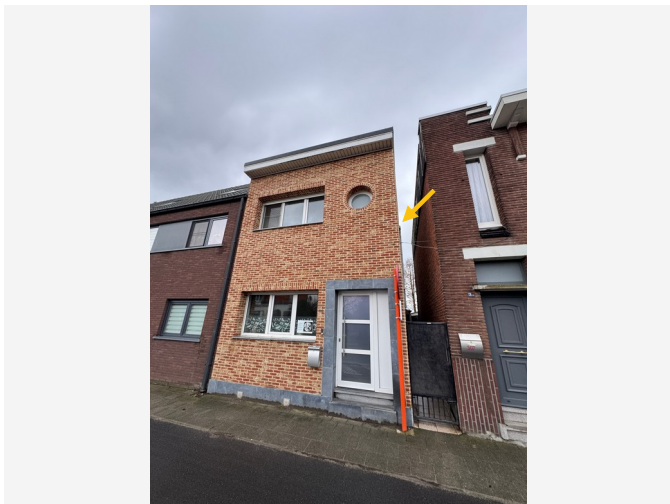
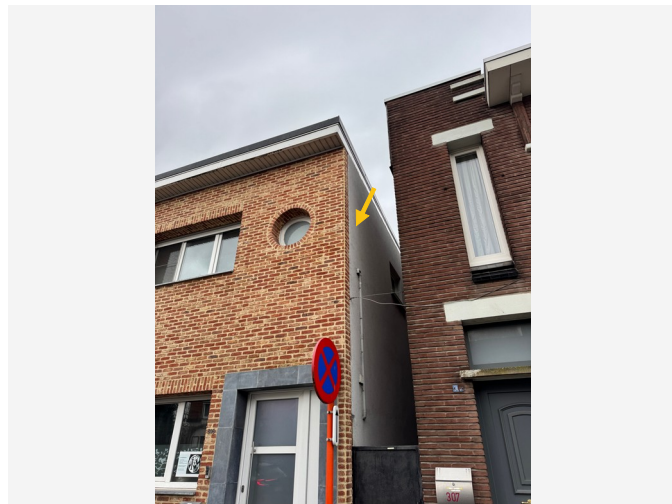
Informatie over een niet-asbestverdacht materiaal

Werd vernieuwd: zie factuur Aras 2021

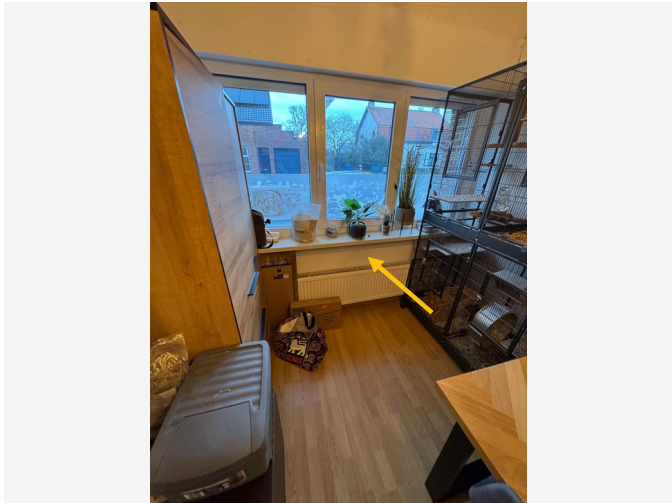
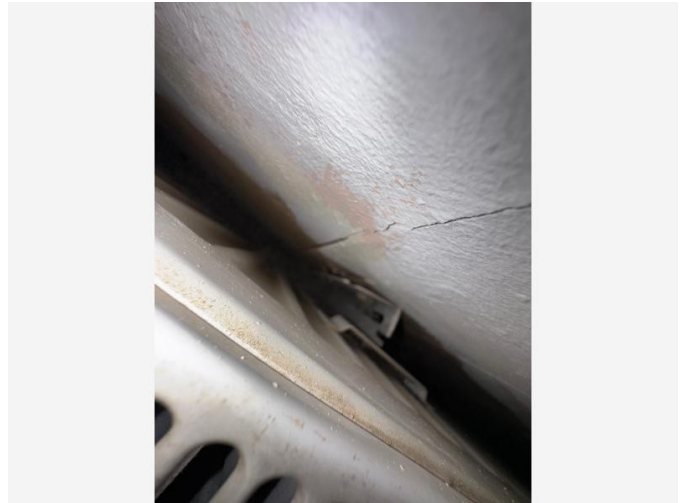
Informatie over een niet-asbestverdacht materiaal

Betreft een houtvezel voorzetwand

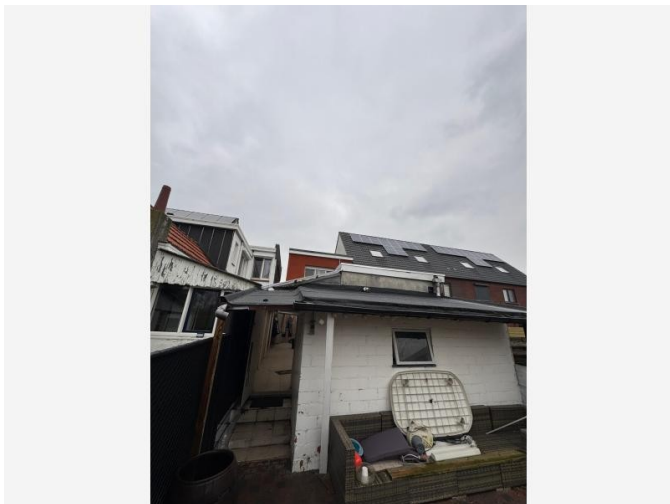
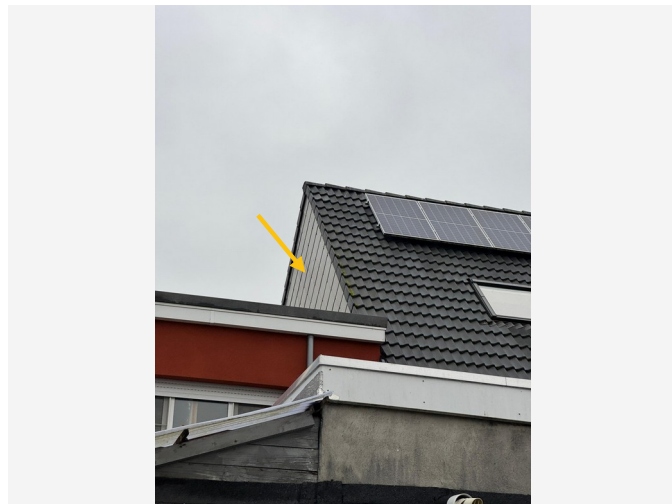
Informatie over een materiaal van een andere eigenaar

Aan de rechtergevel van het aanburende huis links werden asbestverdachte leien vastgesteld; deze vallen buiten het inspectiegebied van het huis in dit asbest attest; echter bestaat de kans dat er afdruipt van deze gevel asbestvezels op het dak veroorzaakt

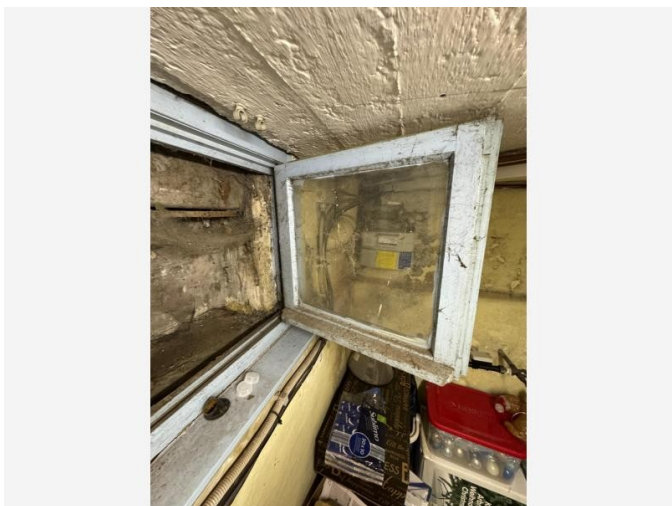
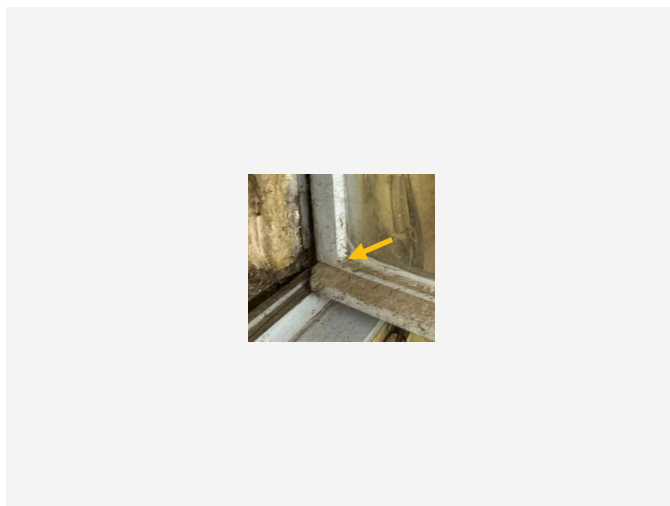
Fiche 11: Kitraam

Geen asbest

#	Type	Referentie	Resultaat
11.1	Puntmonster	#2 Mastiek	Geen asbest

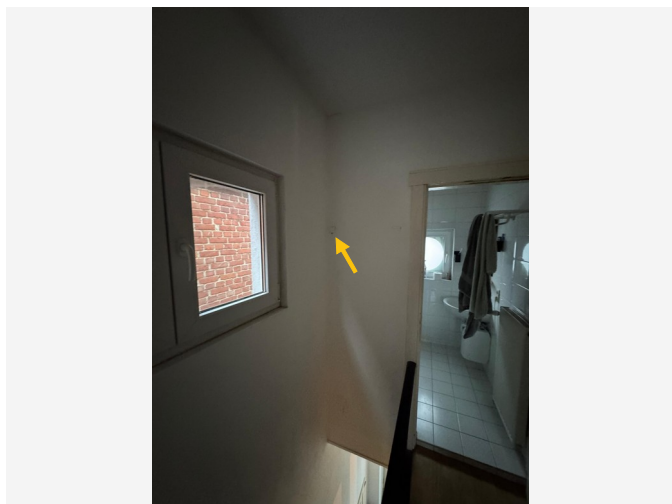
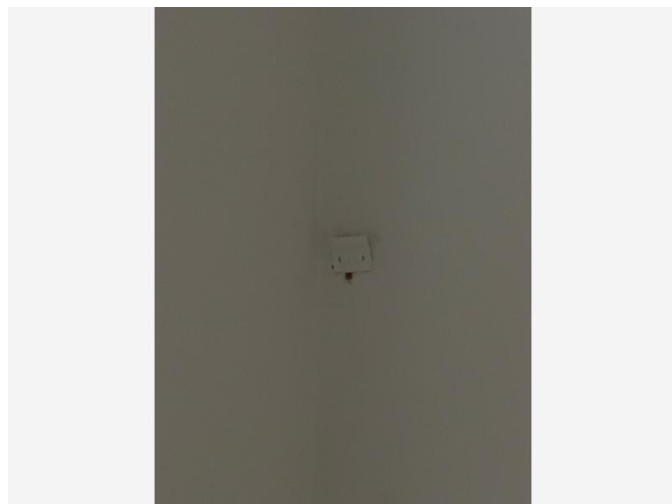
Fiche 12: Pleisterwerk muren

Geen asbest

#	Type	Referentie	Resultaat
12.1	Mengmonster	#1 Pleisterwerk muren	Geen asbest

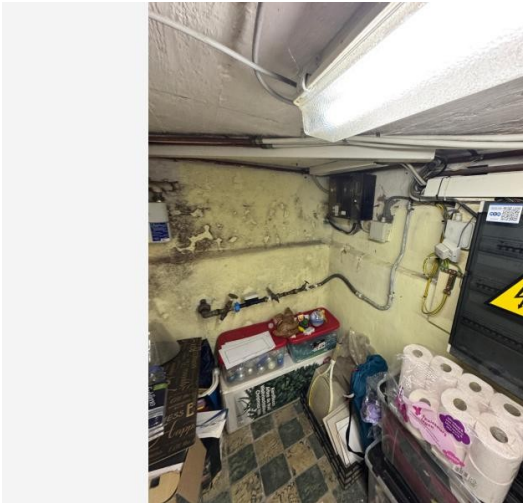
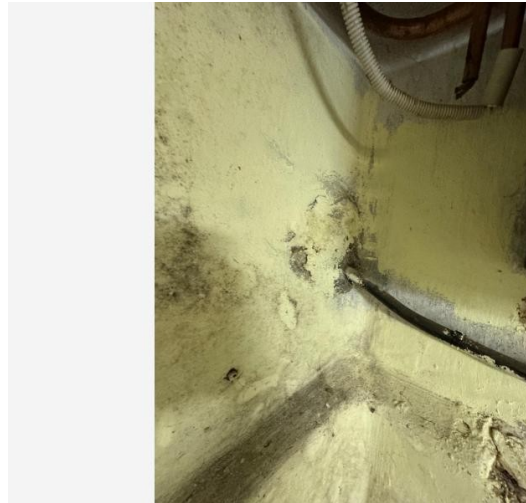
Geen asbest

#	Type	Referentie	Resultaat
13.1	Mengmonster	#3 Cementering	Geen asbest
