Asbestinventarisatetest

Ketelstraat 17, 3440 Zoutleeuw

Attestnummer : 20230823-000135.000

Uitgegeven op : 23.08.2023

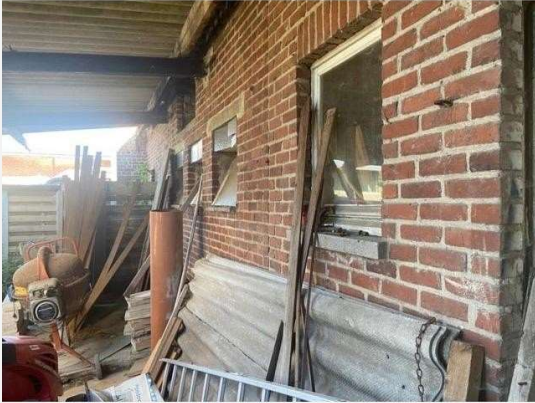
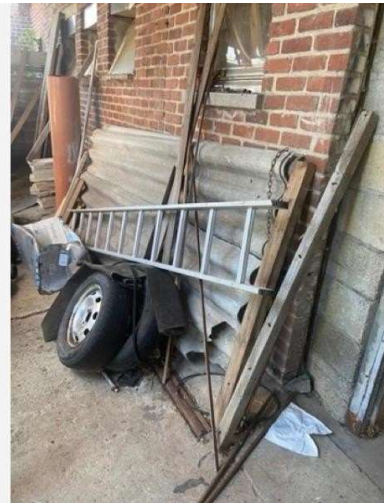
Dringend verwijderen

Beschrijving	Golfplaten + slib afval
Type afvalstof	Betreft stock-voorraad of gedemonteerde asbestmaterialen
Aanwezige resten	golfplaten en stukken , slib in de goten
Omgeving	Buiten
Primaire drager	Schuin dak
Asbestmaterialen	<ul style="list-style-type: none">• Dak- en gevelbekleding - Golfplaat• slib uit de goten van de golfplaten daken
Bindmiddel van asbestmateriaal	Cement
Gebondenheid op basis van bindmiddel	Hecht
Hoeveelheid (gewicht - aantal)	<ul style="list-style-type: none">• 250,00 kg - 1 stuk
Totaal gewicht	250,00 kg
Eenvoudig bereikbaar	Ja
Identificatiemethode	Vaststelling zonder monsternamen

- Verwijder het asbestafval.

- Eenvoudige handelingen: mag via doe-het-zelf of door werknemer(s) met opleidingsattest eenvoudige handelingen buiten , gebonden

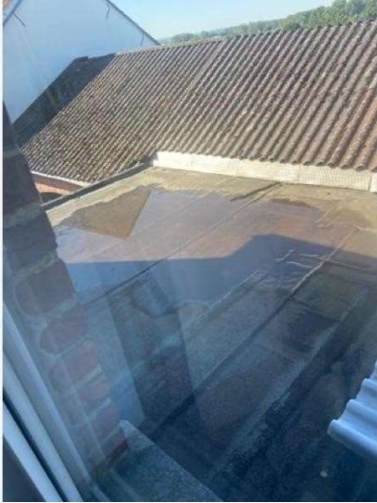
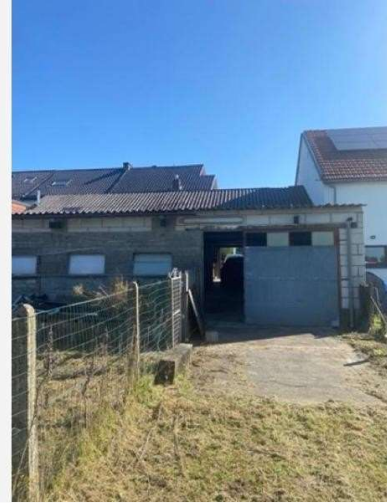
Het asbestmateriaal valt onder de mijlpaal van 2034.

Verwijderen

Eindbeoordeling materiaalrisico	Verhoogd materiaalrisico en/of verhoogde kans op vezelvrijgave
---------------------------------	--

Gebondenheid	Categorie 1: hechtgebonden in oorsprong
Asbestsoort (vezeltype)	Crocidoliet aanwezig
Asbestconcentratie	Laag (< 50%)
Afschermingsgraad van het gehele materiaal	Geheel of deels vrij aan de buitenlucht
Toestand van het materiaal	Matig beschadigd, matig verweerd

Beschrijving	Golfplaten
Omgeving	Buiten
Primaire drager	Schuin dak
Asbestmateriaal	Dak- en gevelbekleding - Golfplaat
Bindmiddel van asbestmateriaal	Cement
Gebondenheid op basis van bindmiddel	Hecht
Hoeveelheid (oppervlakte - aantal)	• 180,00 m ² - 1 stuk
Totale oppervlakte	180,00 m ²
Eenvoudig bereikbaar	Ja
Bevestigingswijze	• Geschroefd

- Zorg voor een veilig beheer. Vermijd het beschadigen van het asbestmateriaal. Controleer de toestand jaarlijks op wijzigingen.
- Hemelwater dat afspoelt van asbestcement daken of gevels kan asbestdeeltjes bevatten. Gebruik het enkel voor gesloten circuits (bv. spoelen toiletten). Reinig na het vervangen van het dak of de gevel de dakgoten en regenwaterput of -ton om asbesthoudend sediment of slib te verwijderen

- Eenvoudige handelingen: mag via doe-het-zelf of door werknemer(s) met opleidingsattest eenvoudige handelingen
buiten , gebonden

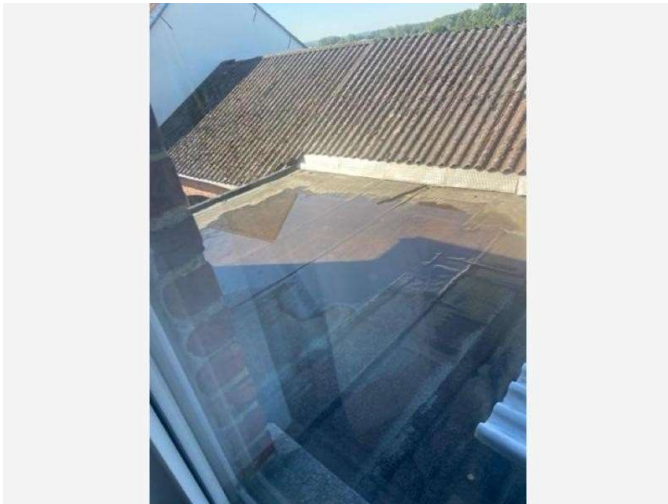
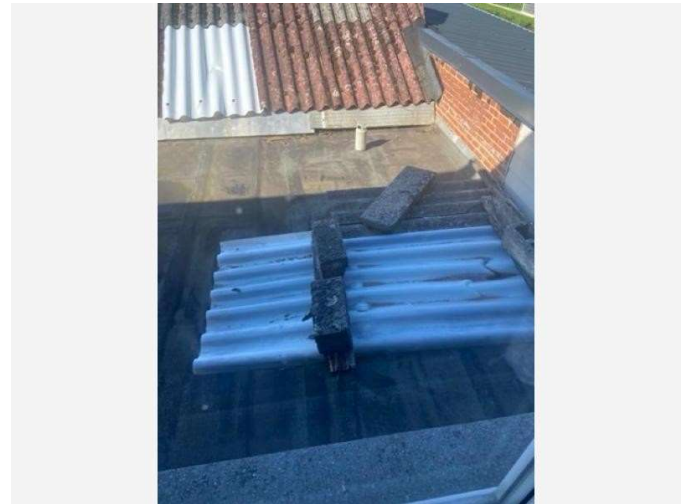
Het asbestmateriaal valt onder de mijlpaal van 2040.

Zorgvuldig beheren

Eindbeoordeling materiaalrisico	Laag materiaalrisico en/of verlaagde kans op vezelvrijgave
---------------------------------	--

Gebondenheid	Categorie 1: hechtgebonden in oorsprong
Asbestsoort (vezeltype)	Crocidoliet aanwezig
Asbestconcentratie	Laag (< 50%)
Afschermingsgraad van het gehele materiaal	Geheel of deels vrij aan de buitenlucht
Toestand van het materiaal	Licht beschadigd, licht verweerd. Intact materiaal type Pical – asbestboard of categorie III 'gebondenheid'

#	Type	Referentie	Resultaat
3.1	Mengmonster	Roofing	Crocidoliet, Chrysotiel

Beschrijving	Roofing
Omgeving	Buiten
Primaire drager	Plat dak
Asbestmateriaal	Dak- en gevelbekleding - Roofing
Bindmiddel van asbestmateriaal	Bitumen (roofing, teer, asfalt)
Gebondenheid op basis van bindmiddel	Hecht
Hoeveelheid (oppervlakte - aantal)	• 30,00 m ² - 1 stuk

- Zorg voor een veilig beheer. Vermijd het beschadigen van het asbestmateriaal. Controleer de toestand jaarlijks op wijzigingen.
- Hemelwater dat afspoelt van asbestcement daken of gevels kan asbestdeeltjes bevatten. Gebruik het enkel voor gesloten circuits (bv. spoelen toiletten). Reinig na het vervangen van het dak of de gevel de dakgoten en regenwaterput of -ton om asbesthoudend sediment of slib te verwijderen

- Eenvoudige handelingen: enkel door erkend asbestverwijderaar buiten , gebonden , maar kleeft overal met resten en geen zicht op onderliggende mogelijk asbesthoudende lagen

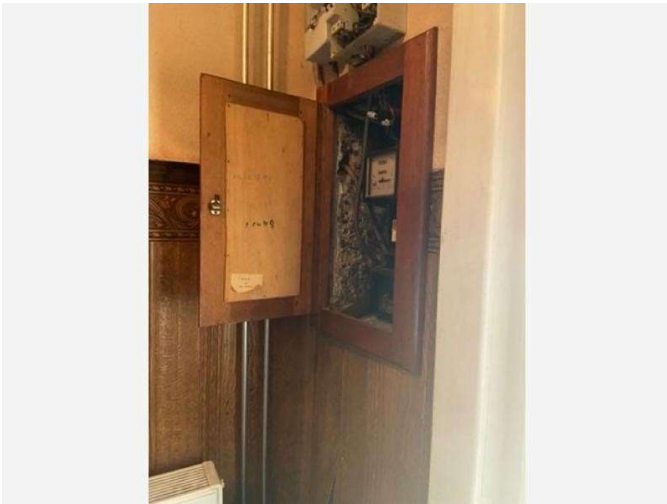
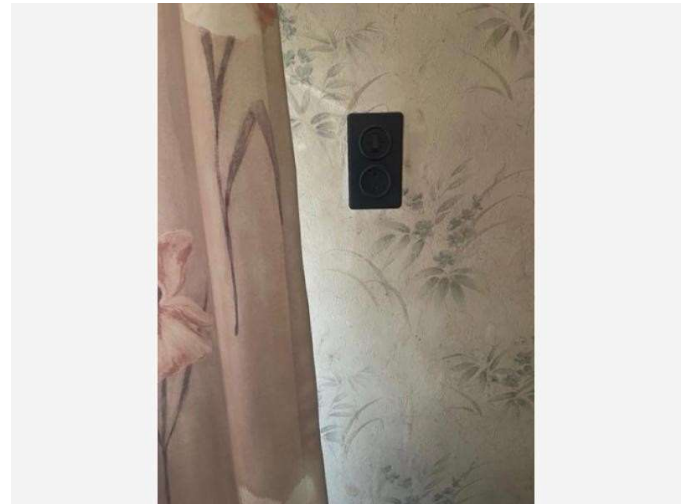
Het asbestmateriaal valt onder de mijlpaal van 2040.

Zorgvuldig beheren

Eindbeoordeling materiaalrisico	Laag materiaalrisico en/of verlaagde kans op vezelvrijgave
---------------------------------	--

Gebondenheid	Categorie 1: hechtgebonden in oorsprong
Asbestsoort (vezeltype)	Crocidoliet aanwezig
Asbestconcentratie	Laag (< 50%)
Afschermingsgraad van het gehele materiaal	Geheel of deels (ook) vrij aan de binnenlucht
Toestand van het materiaal	Onbeschadigd, niet verweerd

Beschrijving	Bakeliet
Omgeving	Binnen
Primaire drager	Communicatie en elektrische infrastructuur en uitrusting
Asbestmateriaal	Plaat, paneel, tablet - Type Bakeliet
Bindmiddel van asbestmateriaal	Kunststof of -hars
Gebondenheid op basis van bindmiddel	Hecht
Hoeveelheid (oppervlakte - dikte - aantal)	• 0,50 m ² - 0,49 cm - 1 stuk
Totaal volume	0,002 m ³
Eenvoudig bereikbaar	Ja
Bevestigingswijze	• Geschroefd
Identificatiemethode	Vaststelling zonder monsternamen

- Zorg voor een veilig beheer. Vermijd het beschadigen van het asbestmateriaal. Controleer de toestand jaarlijks op wijzigingen.

- Eenvoudige handelingen: mag via doe-het-zelf of door werknemer(s) met opleidingsattest eenvoudige handelingen gebonden , aanpassing electriciteit

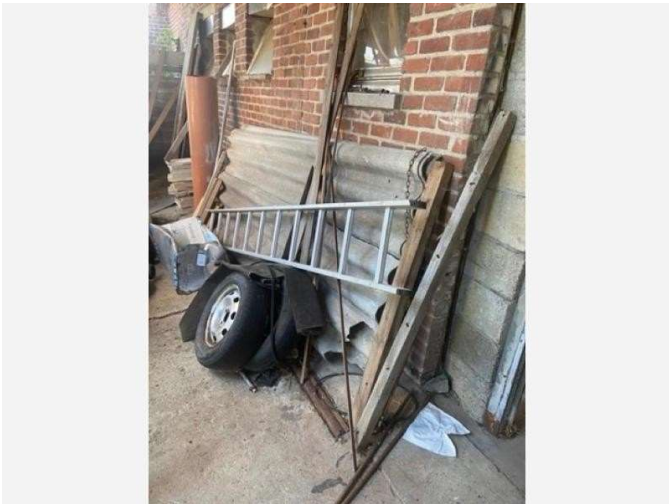
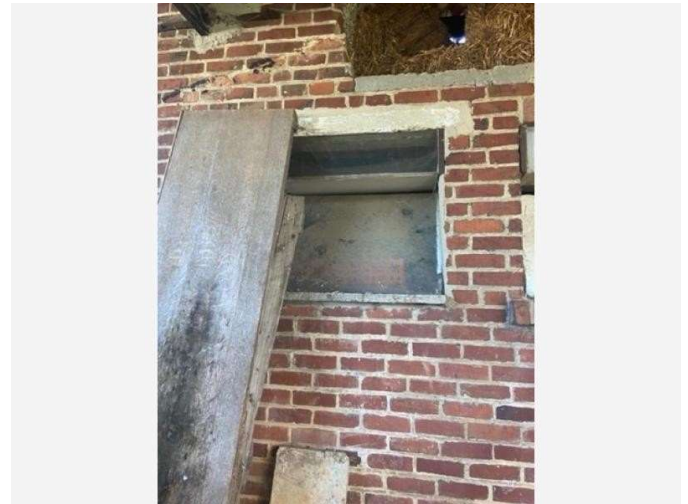
Het asbestmateriaal valt onder de mijlpaal van 2040.

Zorgvuldig beheren

Eindbeoordeling materiaalrisico	Laag materiaalrisico en/of verlaagde kans op vezelvrijgave
---------------------------------	--

Gebondenheid	Categorie 1: hechtgebonden in oorsprong
Asbestsoort (vezeltype)	Amfibool aanwezig, uitgezonderd crocidoliet
Asbestconcentratie	Laag (< 50%)
Afschermingsgraad van het gehele materiaal	Geheel of deels vrij aan de buitenlucht
Toestand van het materiaal	Licht beschadigd, licht verweerd. Intact materiaal type Pical – asbestboard of categorie III 'gebondenheid'

Beschrijving	Mastiek
Omgeving	Buiten
Primaire drager	Wandopening verticaal (raam, deur, ...)
Asbestmateriaal	In-situ afwerkingslagen - Pasta, stopverf, voegsel, stopsel, vulsel, mastiek, kitten, ...
Bindmiddel van asbestmateriaal	Kitten, mastiek, pasta
Gebondenheid op basis van bindmiddel	Hecht
Hoeveelheid (gewicht - aantal)	<ul style="list-style-type: none">• 0,10 kg - 1 stuk
Totaal gewicht	0,10 kg
Eenvoudig bereikbaar	Ja
Bevestigingswijze	<ul style="list-style-type: none">• Verlijmd, ingegoten, versmeerd

- Zorg voor een veilig beheer. Vermijd het beschadigen van het asbestmateriaal. Controleer de toestand jaarlijks op wijzigingen.

- Eenvoudige handelingen: mag via doe-het-zelf of door werknemer(s) met opleidingsattest eenvoudige handelingen
buiten , gebonden , aanpassing enkel glas

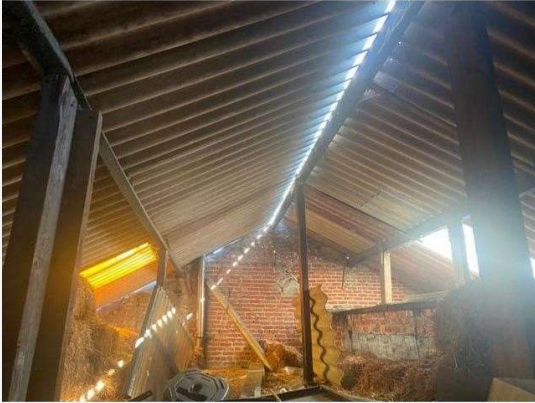
Tijdelijke beperking

Reden: Er is geen volledige risicobeoordeling mogelijk

Uitleg van de asbestdeskundige: Overal liggen nog overschotten en opslag materiaal door elkaar

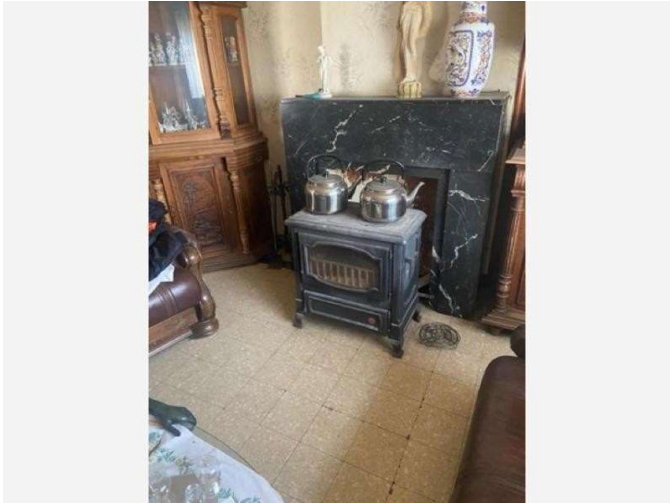
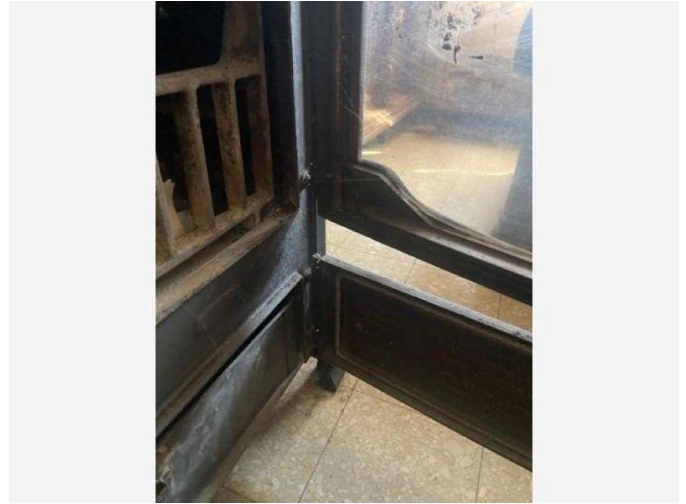
Geen asbest

#	Type	Referentie	Resultaat
7.1	Puntmonster	Kachelkoord	Geen asbest

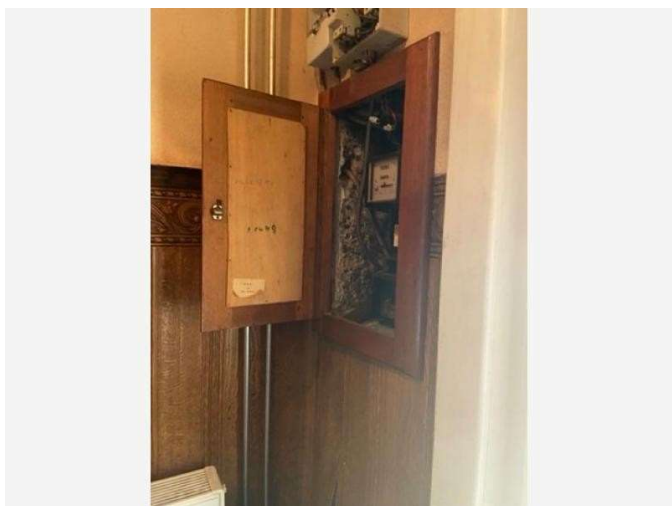
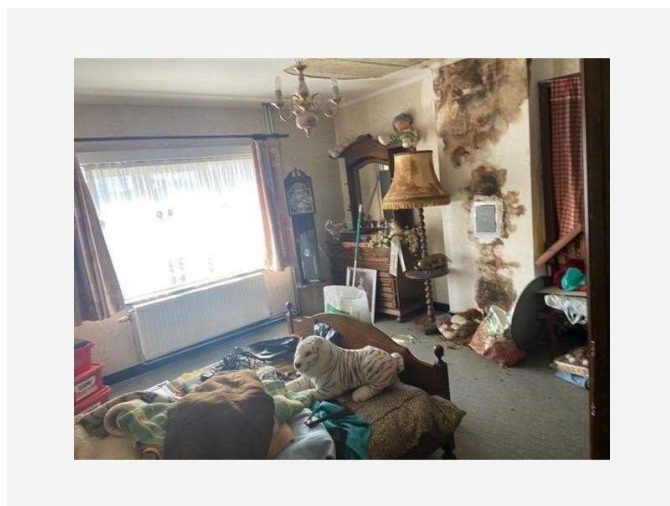
Geen asbest

#	Type	Referentie	Resultaat
8.1	Mengmonster	Pleister muur	Geen asbest

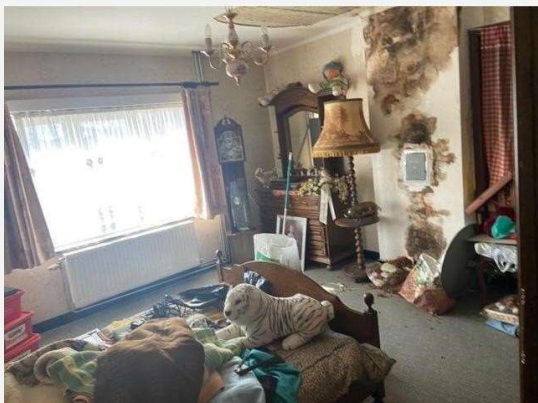
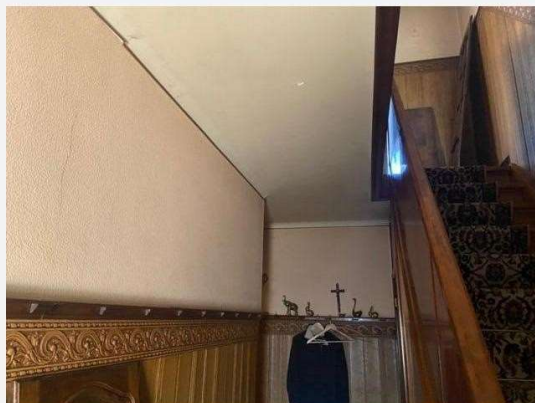
Fiche 9: Pleister plafond

Geen asbest

#	Type	Referentie	Resultaat
9.1	Mengmonster	Pleister plafond	Geen asbest
