# Asbestinventarisatetest

Lijsterbessenbomenlaan 21, 1950 Kraainem

Attestnummer : 20260319-000019.000

Uitgegeven op : 19.03.2026

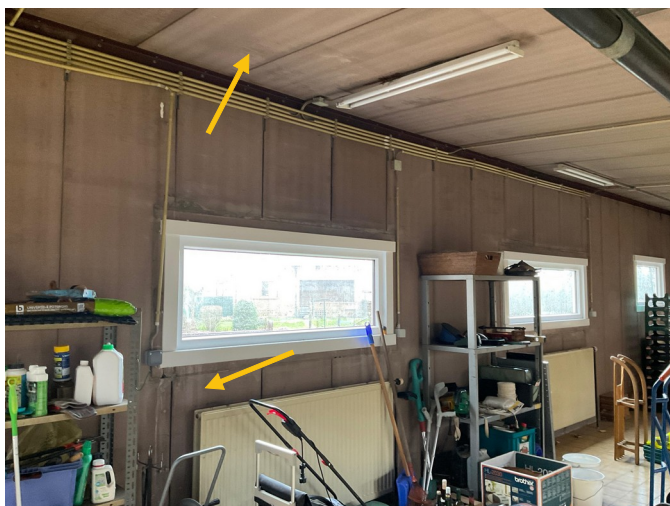
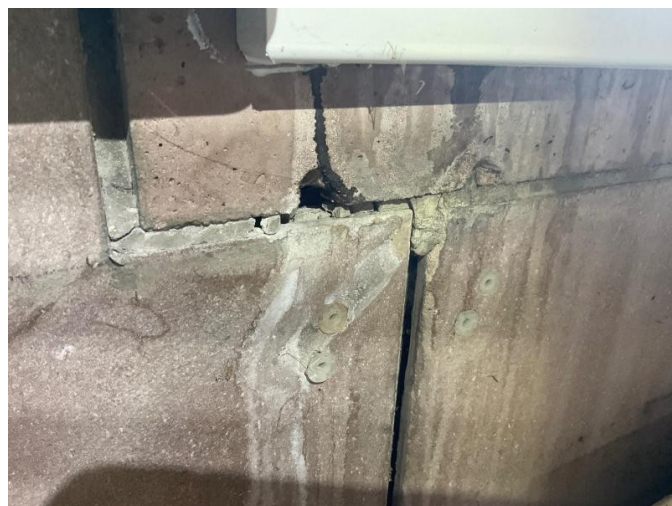
Het asbestmateriaal valt onder de mijlpaal van 2034.

**Verwijderen**

Eindbeoordeling materiaalrisico	Laag materiaalrisico en/of verlaagde kans op vezelvrijgave
---------------------------------	--

Gebondenheid	Categorie 1: hechtgebonden in oorsprong
Asbestsoort (vezeltype)	Alleen chrysotiel aanwezig
Asbestconcentratie	Laag (< 50%)
Afschermingsgraad van het gehele materiaal	Geheel of deels vrij aan binnenluchtstromen
Toestand van het materiaal	Licht beschadigd, licht verweerd. Intacte calciumsilicaatplaat of materiaal met categorie 3-gebondenheid

#	Type	Referentie	Resultaat
1.1	Puntmonster	26109/07	Chrysotiel

Beschrijving	Prefab cement bouwplaten
Omgeving	Grenst aan binnen- en buitenlucht
Primaire drager	Binnenwand
Asbestmateriaal	Dak- en gevelbekleding - Plaat
Bindmiddel van asbestmateriaal	Cement
Gebondenheid op basis van bindmiddel	Hecht
Hoeveelheid (oppervlakte - dikte - aantal)	• 250,00 m <sup>2</sup> - 5,00 cm - 1 stuk
Totaal volume	12,50 m <sup>3</sup>
Eenvoudig bereikbaar	Ja
Bevestigingswijze	• Geklemd
Identificatiemethode	Een monstername door de asbestdeskundige met laboanalyse door een asbestlabo.
Destructieve handeling voor identificatie	Nee
Opmerking	Deze oppervlakte, volumes en gewichten zijn niet gemeten, maar geschat op basis van een benadering van het aanwezig pleisterwerk in alle muren ( de opgegeven hoeveelheden mogen niet gebruikt worden als maatstaf van heffing).

- Zorg voor een veilig beheer. Vermijd het beschadigen van het asbestmateriaal. Controleer de toestand jaarlijks op wijzigingen.
- Hemelwater dat afspoelt van asbestcement daken of gevels kan asbestdeeltjes bevatten. Gebruik het enkel voor gesloten circuits (bv. spoelen toiletten). Reinig na het vervangen van het dak of de gevel de dakgoten en regenwaterput of -ton om asbesthoudend sediment of slib te verwijderen

- Eenvoudige handelingen: enkel door erkend asbestverwijderaar  
De techniek van de eenvoudige handelingen mag worden toegepast bij de verwijdering van deze toepassing .

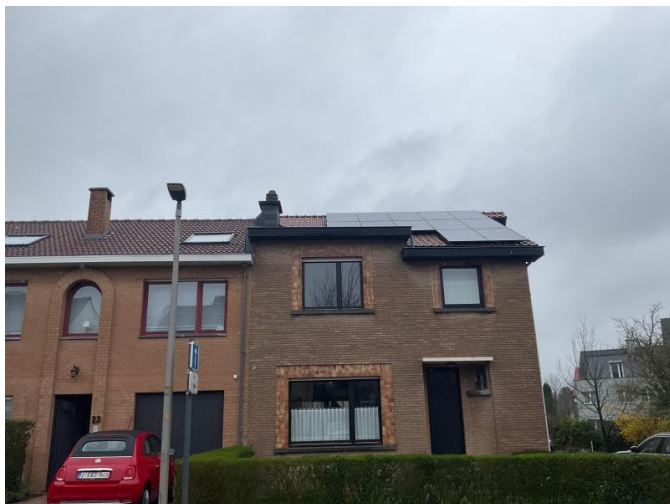
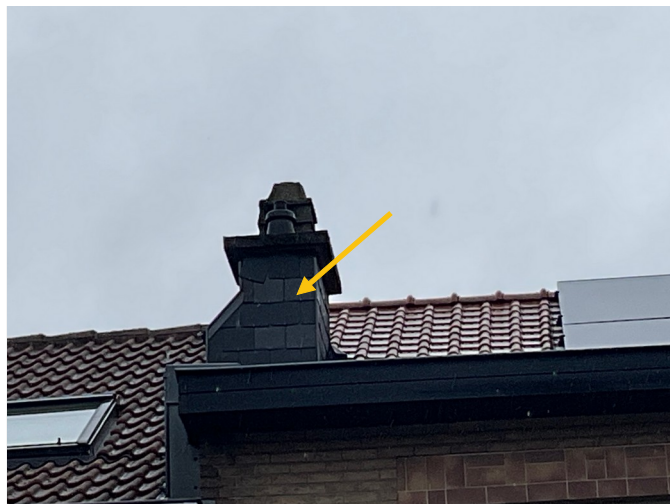
Het asbestmateriaal valt onder de mijlpaal van 2034.

Verwijderen

Eindbeoordeling materiaalrisico	Laag materiaalrisico en/of verlaagde kans op vezelvrijgave
---------------------------------	--

Gebondenheid	Categorie 1: hechtgebonden in oorsprong
Asbestsoort (vezeltype)	Crocidoliet aanwezig
Asbestconcentratie	Laag (< 50%)
Afschermingsgraad van het gehele materiaal	Geheel of deels vrij aan de buitenlucht, maar geen contact met binnenlucht
Toestand van het materiaal	Licht beschadigd, licht verweerd. Intacte calciumsilicaatplaat of materiaal met categorie 3-gebondenheid

<b>Beschrijving</b>	Leie buitengevel (. Schoorsteen )
<b>Omgeving</b>	Buiten
<b>Primaire drager</b>	Wand buitenschil
<b>Asbestmateriaal</b>	Dak- en gevelbekleding - Lei, shingle
<b>Bindmiddel van asbestmateriaal</b>	Cement
<b>Gebondenheid op basis van bindmiddel</b>	Hecht
<b>Hoeveelheid (oppervlakte - aantal)</b>	<ul style="list-style-type: none"><li>• 2,00 m<sup>2</sup> - 1 stuk</li></ul>
<b>Totale oppervlakte</b>	2,00 m <sup>2</sup>
<b>Eenvoudig bereikbaar</b>	Ja
<b>Bevestigingswijze</b>	<ul style="list-style-type: none"><li>• Geklemd</li></ul>
<b>Identificatiemethode</b>	<p>De asbestdeskundige beoordeelt het materiaal als asbestverdacht en dus asbesthoudend, en dit zonder monstername.</p> <p>Motivatie: Er is een onderzoeksbeperking die monstername verhindert; De ruimte of het materiaal bevindt zich hoger dan 3,5 meter vanaf een vaste ondergrond.</p>
<b>Destructieve handeling voor identificatie</b>	Nee

- Zorg voor een veilig beheer. Vermijd het beschadigen van het asbestmateriaal. Controleer de toestand jaarlijks op wijzigingen.
- Hemelwater dat afspoelt van asbestcement daken of gevels kan asbestdeeltjes bevatten. Gebruik het enkel voor gesloten circuits (bv. spoelen toiletten). Reinig na het vervangen van het dak of de gevel de dakgoten en regenwaterput of -ton om asbesthoudend sediment of slib te verwijderen
- Voer bijkomende staalname(s) uit.

- Eenvoudige handelingen: mag via doe-het-zelf of door werknemer(s) met opleidingsattest eenvoudige handelingen  
De techniek van de eenvoudige handelingen mag worden toegepast bij de verwijdering van deze toepassing .

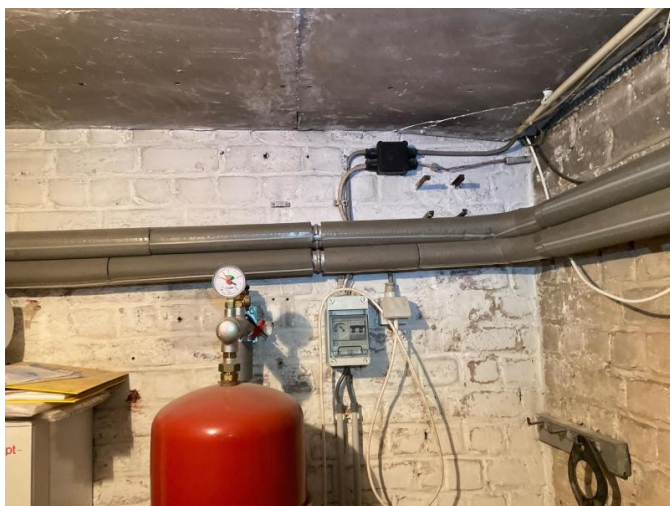
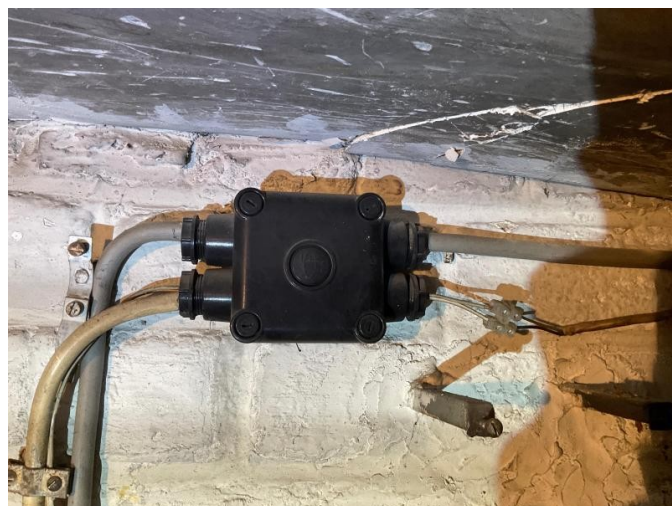
Het asbestmateriaal valt onder de mijlpaal van 2040.

Zorgvuldig beheren

Beschrijving	Elektrische bakelieten materialen
Omgeving	Binnen
Primaire drager	Communicatie en elektrische infrastructuur en uitrusting
Asbestmateriaal	Plaat, paneel, tablet - Type Bakeliet
Bindmiddel van asbestmateriaal	Kunststof of -hars
Gebondenheid op basis van bindmiddel	Hecht
Hoeveelheid (oppervlakte - dikte - aantal)	• 0,30 m <sup>2</sup> - 0,30 cm - 1 stuk
Totaal volume	< 0,001 m <sup>3</sup>
Eenvoudig bereikbaar	Ja
Bevestigingswijze	• Geschroefd
Identificatiemethode	De asbestdeskundige beoordeelt het materiaal als asbestverdacht en dus asbesthoudend, en dit zonder monstername.  Motivatie: De monstername brengt andere schade aan dan schade die inherent is aan de monstername.
Destructieve handeling voor identificatie	Nee
Opmerking	Deze oppervlakte, volumes en gewichten zijn niet gemeten, maar geschat op basis van een benadering van het aanwezig pleisterwerk in alle muren ( de opgegeven hoeveelheden mogen niet gebruikt worden als maatstaf van heffing).

- Zorg voor een veilig beheer. Vermijd het beschadigen van het asbestmateriaal. Controleer de toestand jaarlijks op wijzigingen.
- Voer bijkomende staalname(s) uit.

- Eenvoudige handelingen: mag via doe-het-zelf of door werknemer(s) met opleidingsattest eenvoudige handelingen  
De techniek van de eenvoudige handelingen mag worden toegepast bij de verwijdering van deze toepassing .
  - Vermijd het breken van de asbesttoepassing om vezelvrijgaven te vermijden .
  - Gebruik de correcte persoonlijke beveiligingsmiddelen .
  - Gebruik een stofmasker van met een FFP3 kwaliteit of beter ,

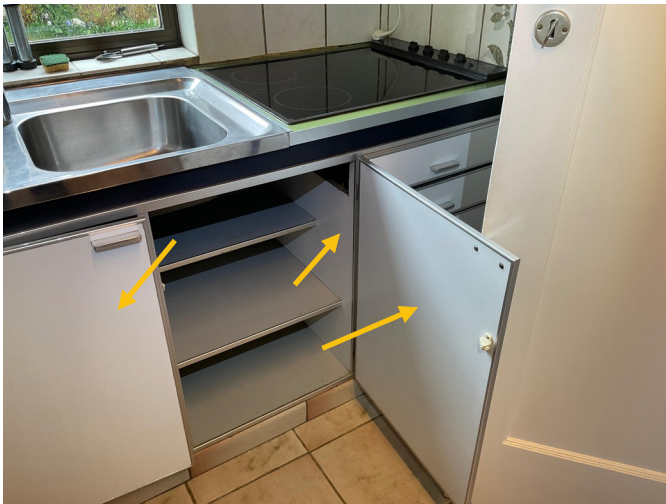
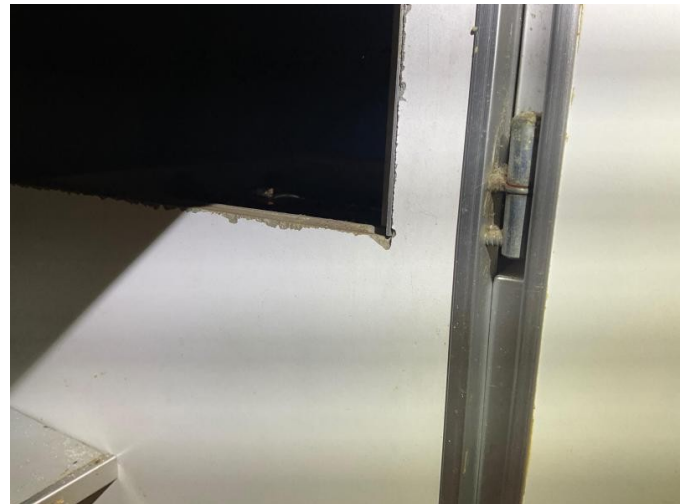
Beschrijving	Keuken kasten
Omgeving	Binnen
Primaire drager	Kasten
Asbestmateriaal	Plaat, paneel, tablet - Geëmailleerd, type Glasal
Bindmiddel van asbestmateriaal	Cement
Gebondenheid op basis van bindmiddel	Hecht
Hoeveelheid (oppervlakte - dikte - aantal)	• 7,00 m <sup>2</sup> - 0,30 cm - 1 stuk
Totaal volume	0,021 m <sup>3</sup>
Eenvoudig bereikbaar	Ja
Bevestigingswijze	• Geschroefd
Identificatiemethode	Een monstername door de asbestdeskundige met laboanalyse door een asbestlabo.
Destructieve handeling voor identificatie	Nee

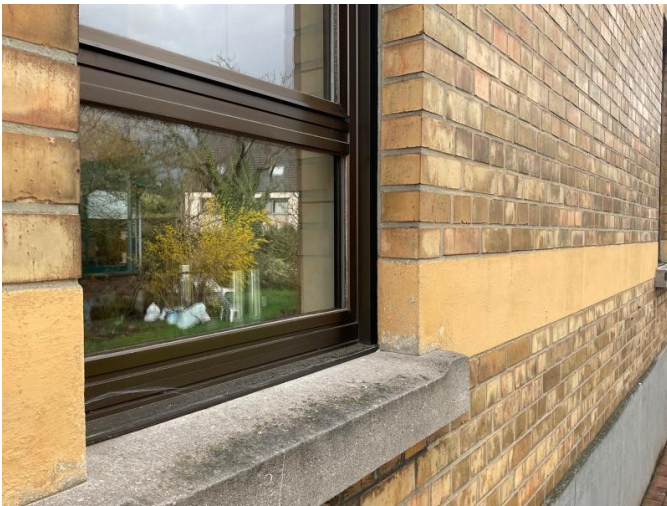
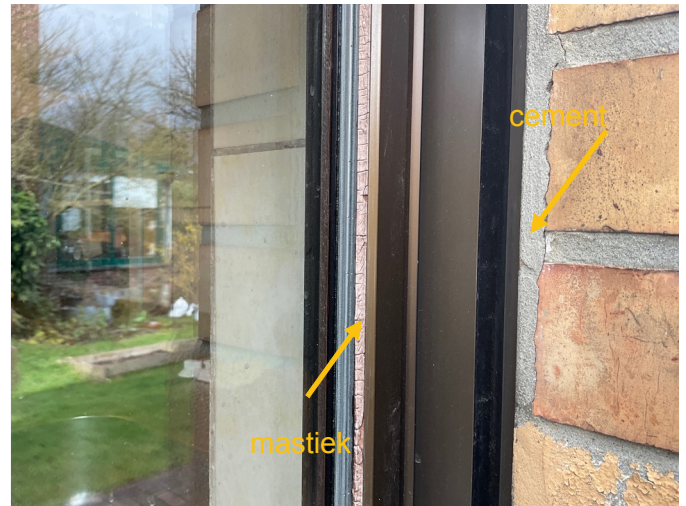
<b>Beschrijving</b>	Mastiek aan vensters met aluminium kozijn
<b>Omgeving</b>	Buiten
<b>Primaire drager</b>	Wandopening verticaal (raam, deur, ...)
<b>Asbestmateriaal</b>	In-situ afwerkingslagen - Pasta, stopverf, voegsel, stopsel, vulsel, mastiek, katten, ...
<b>Bindmiddel van asbestmateriaal</b>	Kitten, mastiek, pasta
<b>Gebondenheid op basis van bindmiddel</b>	Hecht
<b>Hoeveelheid (gewicht - aantal)</b>	<ul style="list-style-type: none"><li>• 0,50 kg - 1 stuk</li></ul>
<b>Totaal gewicht</b>	0,50 kg
<b>Eenvoudig bereikbaar</b>	Ja
<b>Bevestigingswijze</b>	<ul style="list-style-type: none"><li>• Verlijmd, ingegoten, versmeerd</li></ul>
<b>Identificatiemethode</b>	<p>De asbestdeskundige beoordeelt het materiaal als asbestverdacht en dus asbesthoudend, en dit zonder monstername.</p> <p>Motivatie: De monstername brengt andere schade aan dan schade die inherent is aan de monstername.</p>
<b>Destructieve handeling voor identificatie</b>	Nee

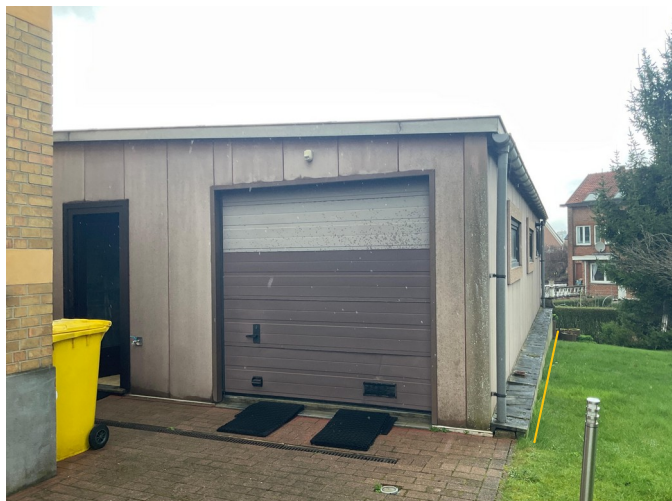
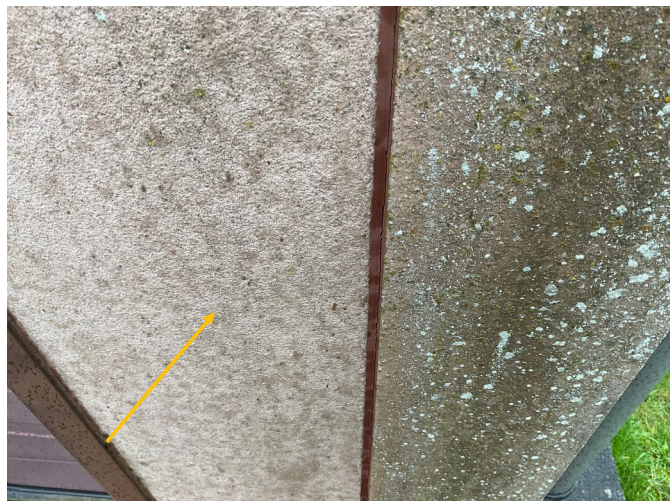
# Fiche 18: afdruiptzones van de asbestcementen gevel garage

Afdruiptzone/afvloeizone

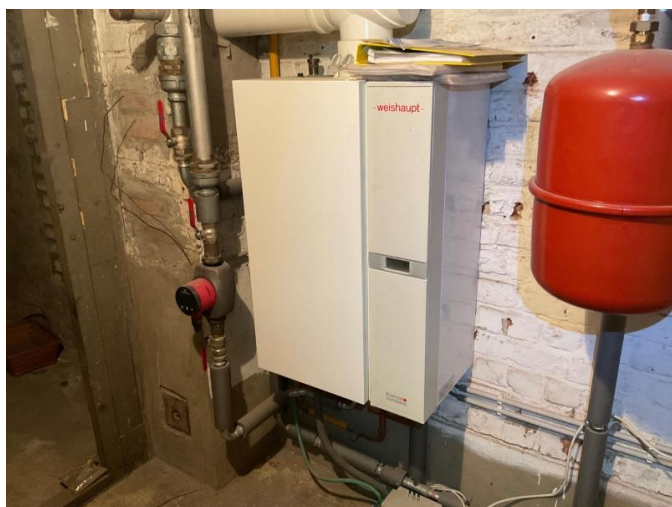
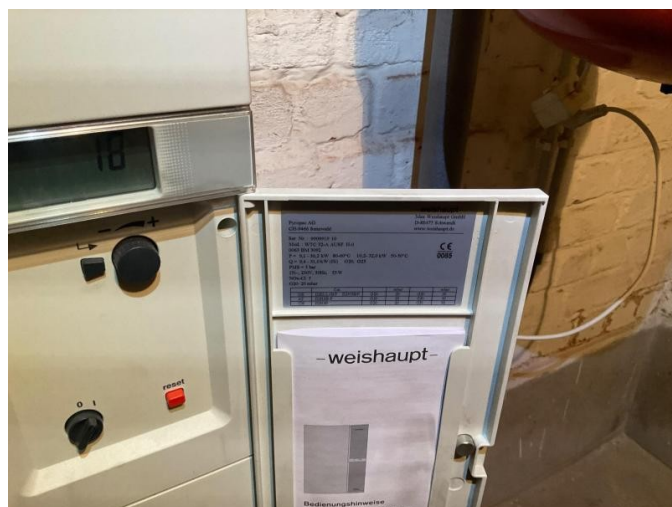
### Fiche 19: \* Stookketel na 2001

Beschrijving	Notitie	Terug te vinden op plannen
Fiche 19: * Stookketel na 2001	de CV-ketel is van na 2001 en bevat geen asbest verdachten componenten .	Plan 1.1: Kelder
Fiche 20: - siliconen afdichtmateriaal aan schrijnwerk	er werd aan geen enkel raam of deur verdacht afdichtmateriaal vastgesteld	Plan 1.2: Gelijksvloer Plan 1.4: 1ste verdiep Plan 2.3: Gelijksvloer Plan 2.5: -1 verdiep
Fiche 21: - geen verdacht dakbedekking	er werd geen verdachte dakbedekking vastgesteld	Plan 1.7: Zij aanzichten
Fiche 22: Loden dak bedekking	-	Plan 1.7: Zij aanzichten
